## Vorläufiger Abschlussbericht

### Bauhistorische Untersuchung „Tersteegenhaus“ 45468 Mülheim an der Ruhr, Teinerstraße 1

#### Abbildungsteil

(Stand: 27.09.2019)

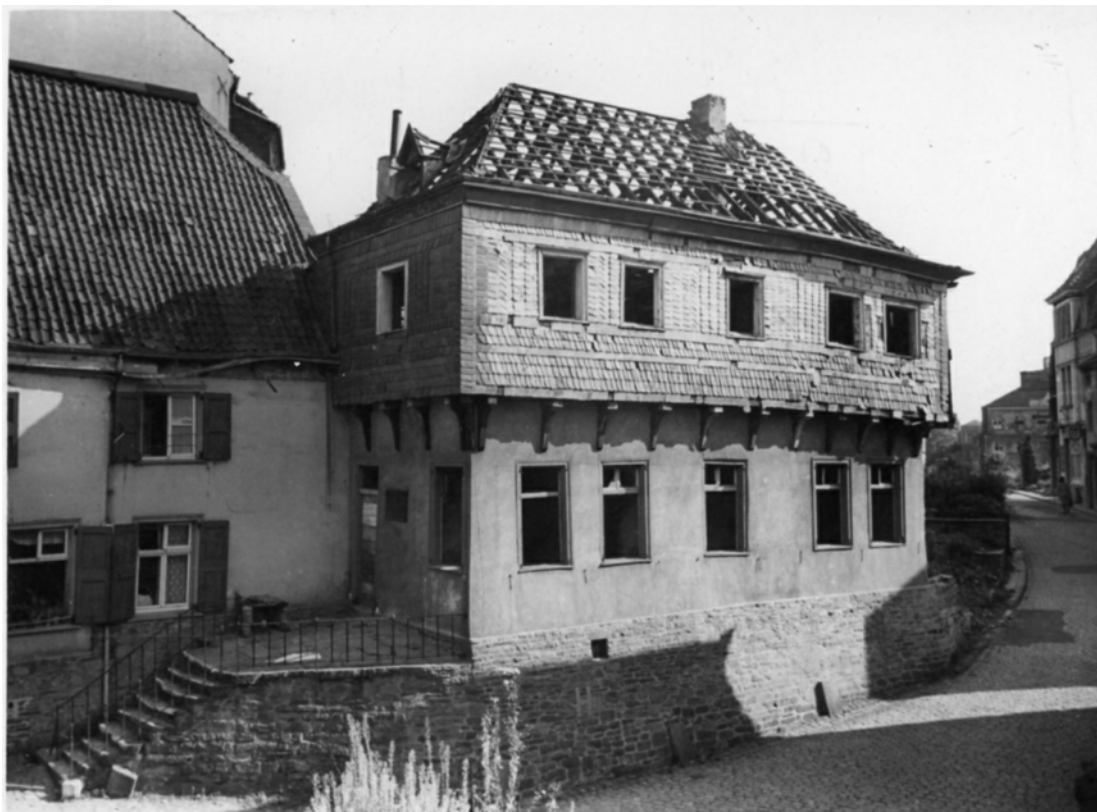
Abb. 5  
Kriegszerstörung am Tersteegenhaus (Stadtarchiv Mülheim)

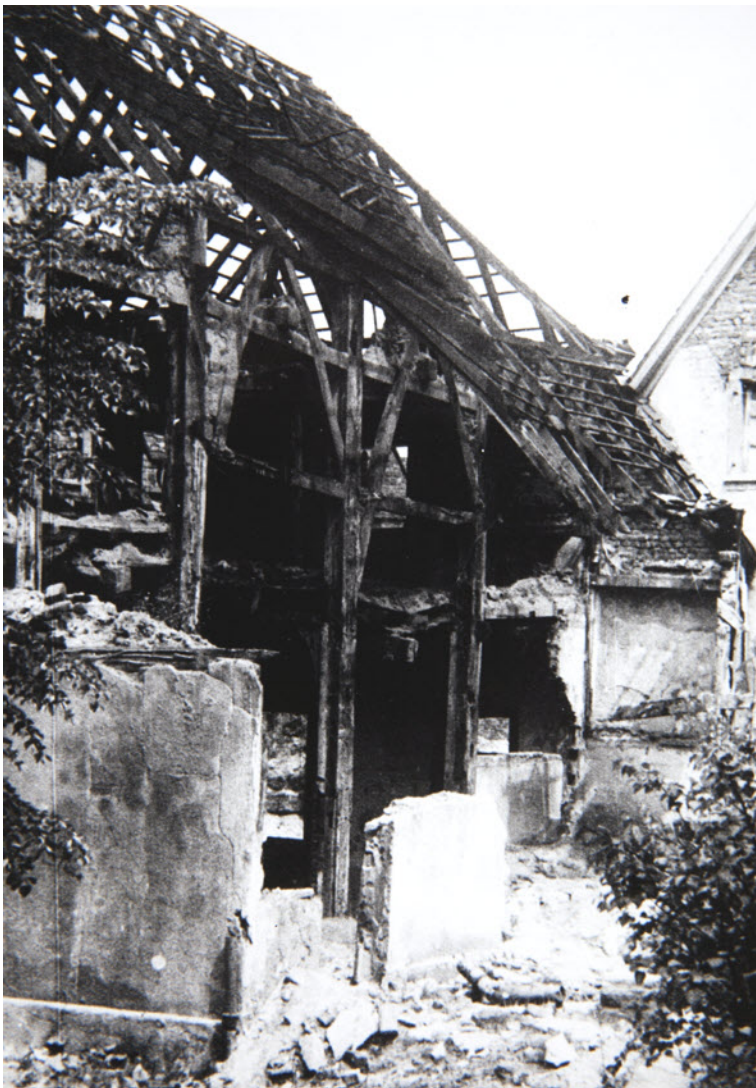
Abb. 15

Geschossständerkonstruktion der östlichen Traufseite mit langen Kopfstreben. Die Abseite ist zerstört. Fotografie wohl von 1943, LVR-Amt für Denkmalpflege im Rheinland, Historisches Bildarchiv

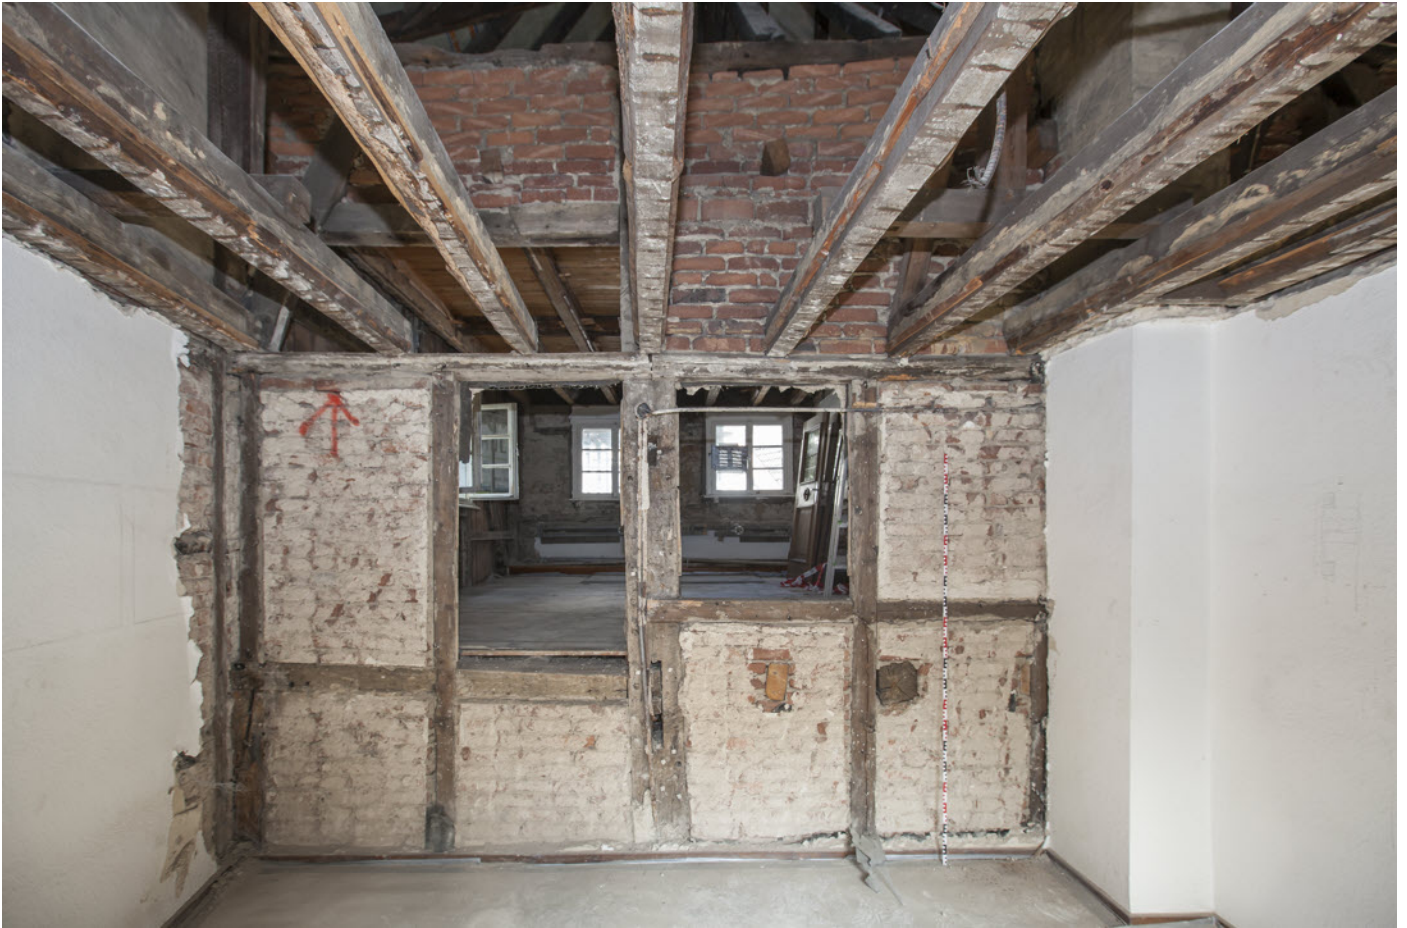
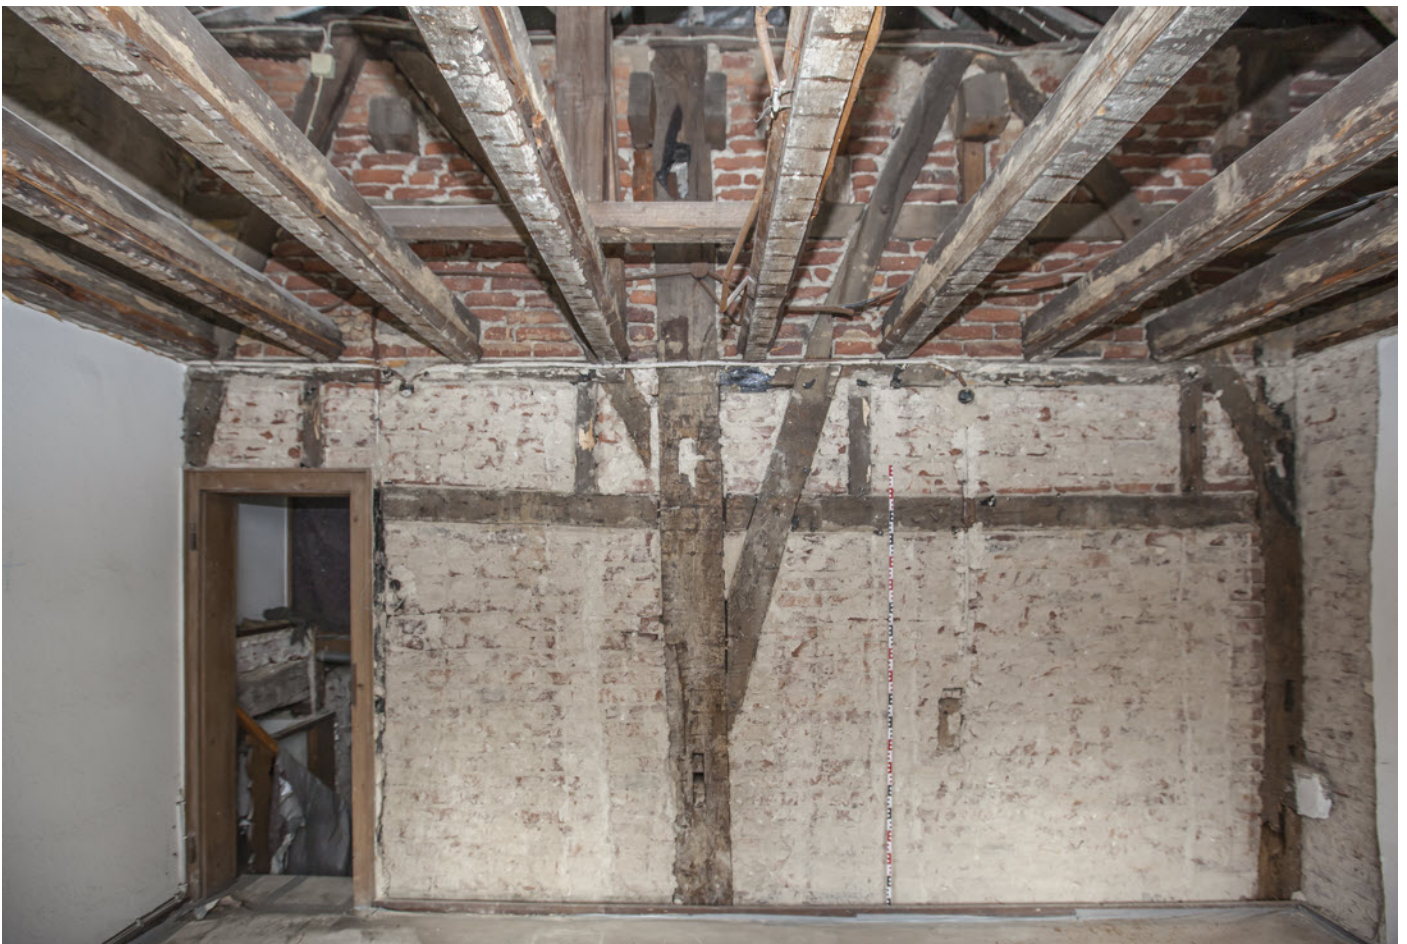
Abb. 16/17  
Geschossständerkonstruktion der östlichen Traufseite mit Zapfenschlossern der Bundbalken und Kopfstreben im Bereich 105d (oben) und 104a (unten)  
Fotos: ASE

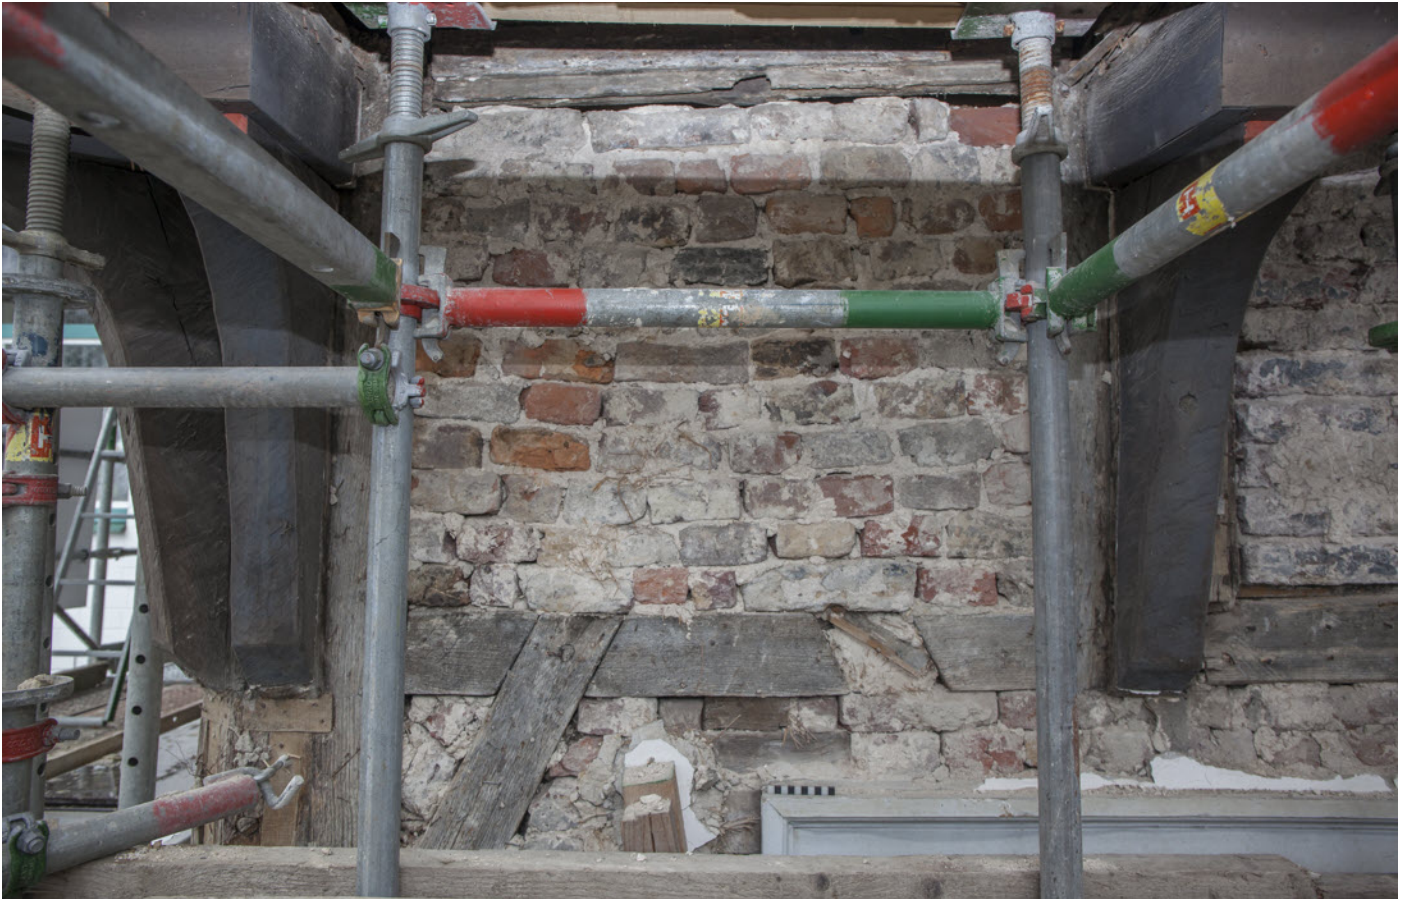
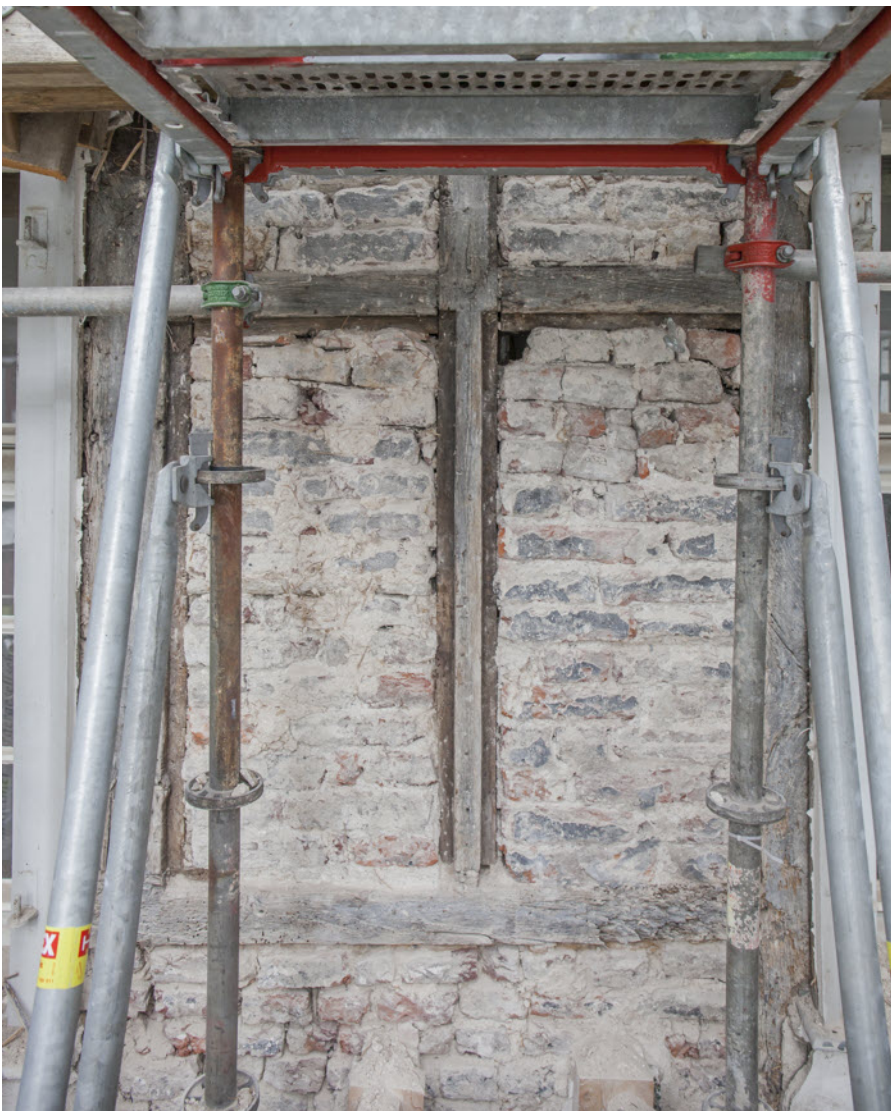
Abb. 21/22

EG der westlichen Traufseite,  
Außenbereich. Oben: Nordwestecke mit  
Befund sich kreuzender Kopfstreben und  
eingekürzter Knaggen.

Unten: eines der fünf Kreuzstockfenster;  
im Bild links der auf dem Brüstungsriegel  
stehende Zwischenständer, rechts im  
Bild der durchlaufende Hauptständer  
Fotos: ASE

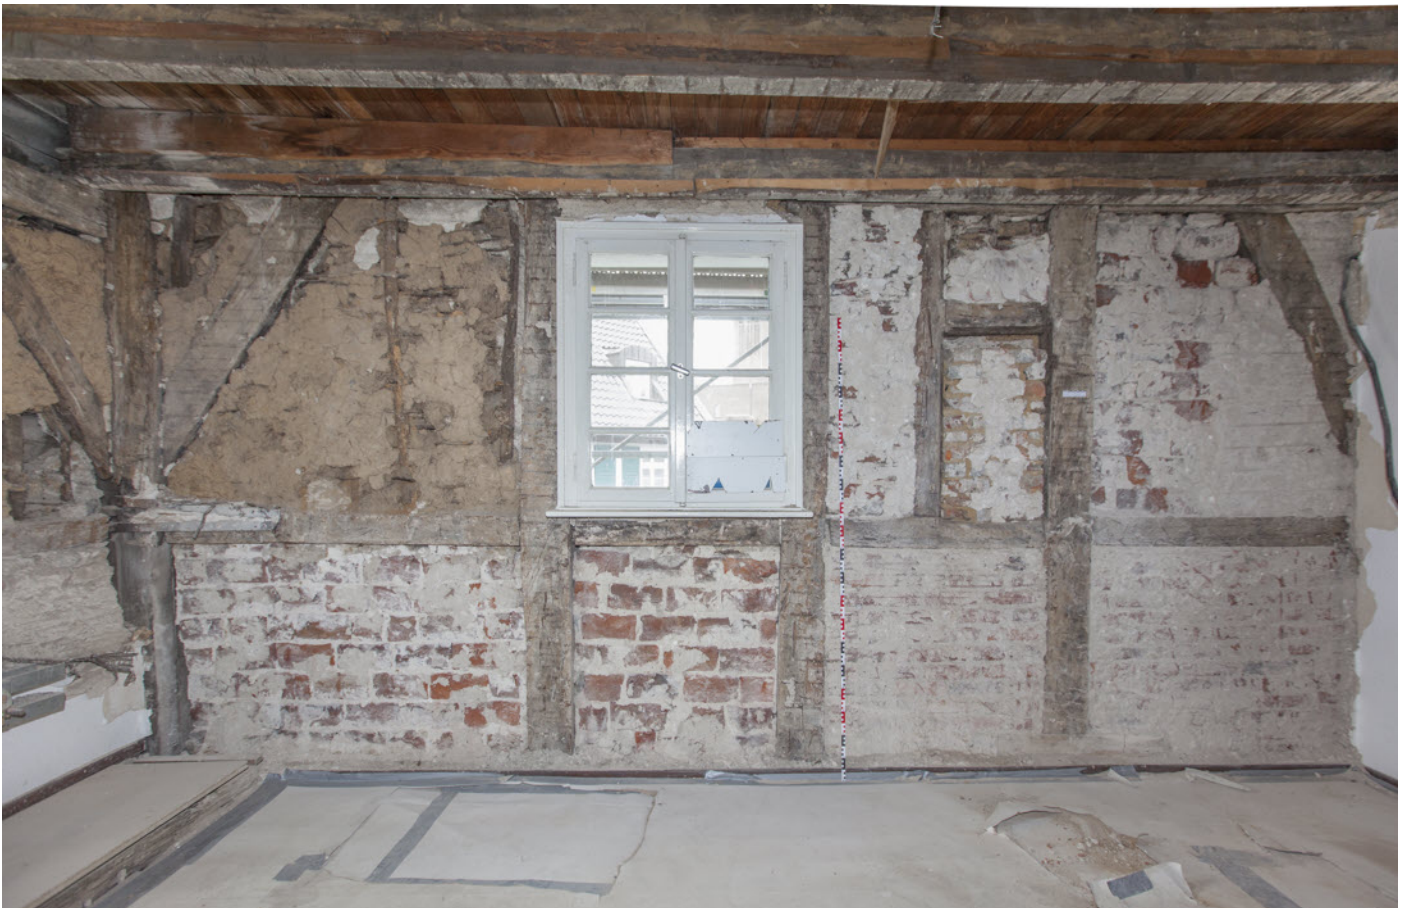
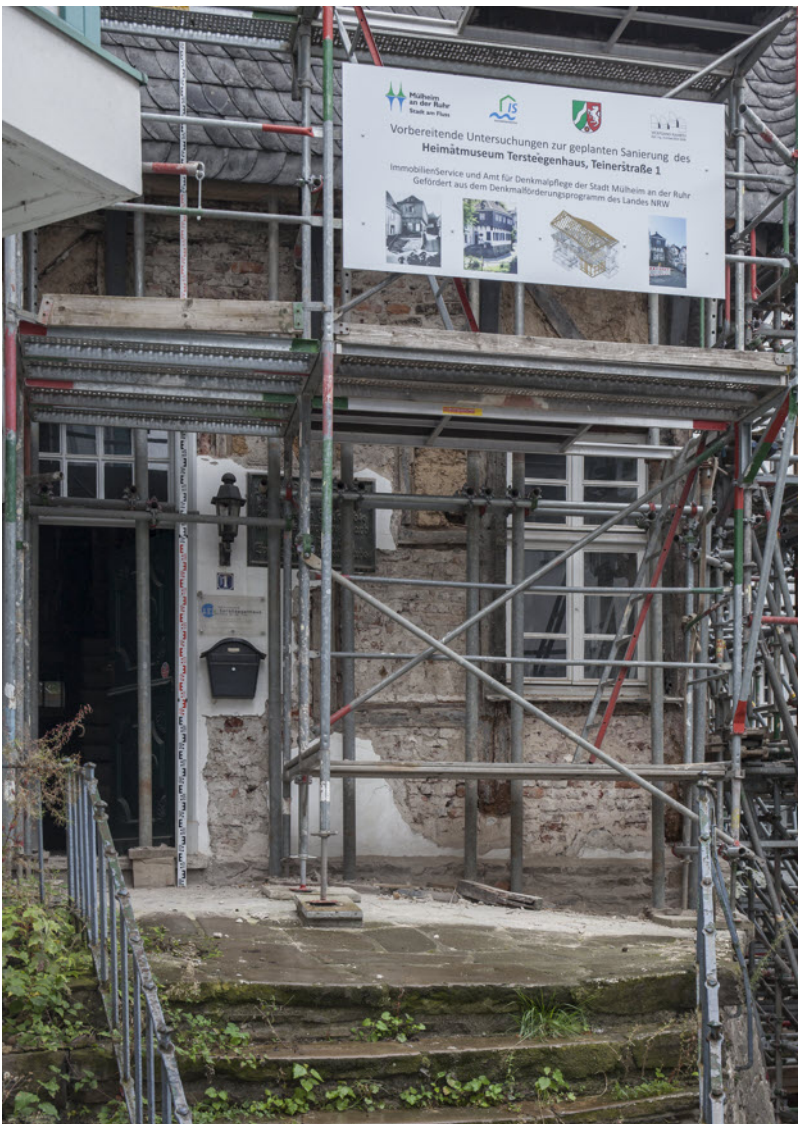
Abb. 23/24

OG der nördlichen Giebelseite im Bereich 102c (oben). Sichtbar sind die drei Zwischenständer, eines der geteilten Fenster sowie die Kopfstreben zwischen Eckständern und Rähm. Links im Bild die wohl ursprüngliche Ausfachung mit Lehm-Flechtwerk

Unten: Befunde im EG der nördlichen Giebelseite mit zwei nachgewiesenen Kreuzstockfenstern  
Fotos: ASE

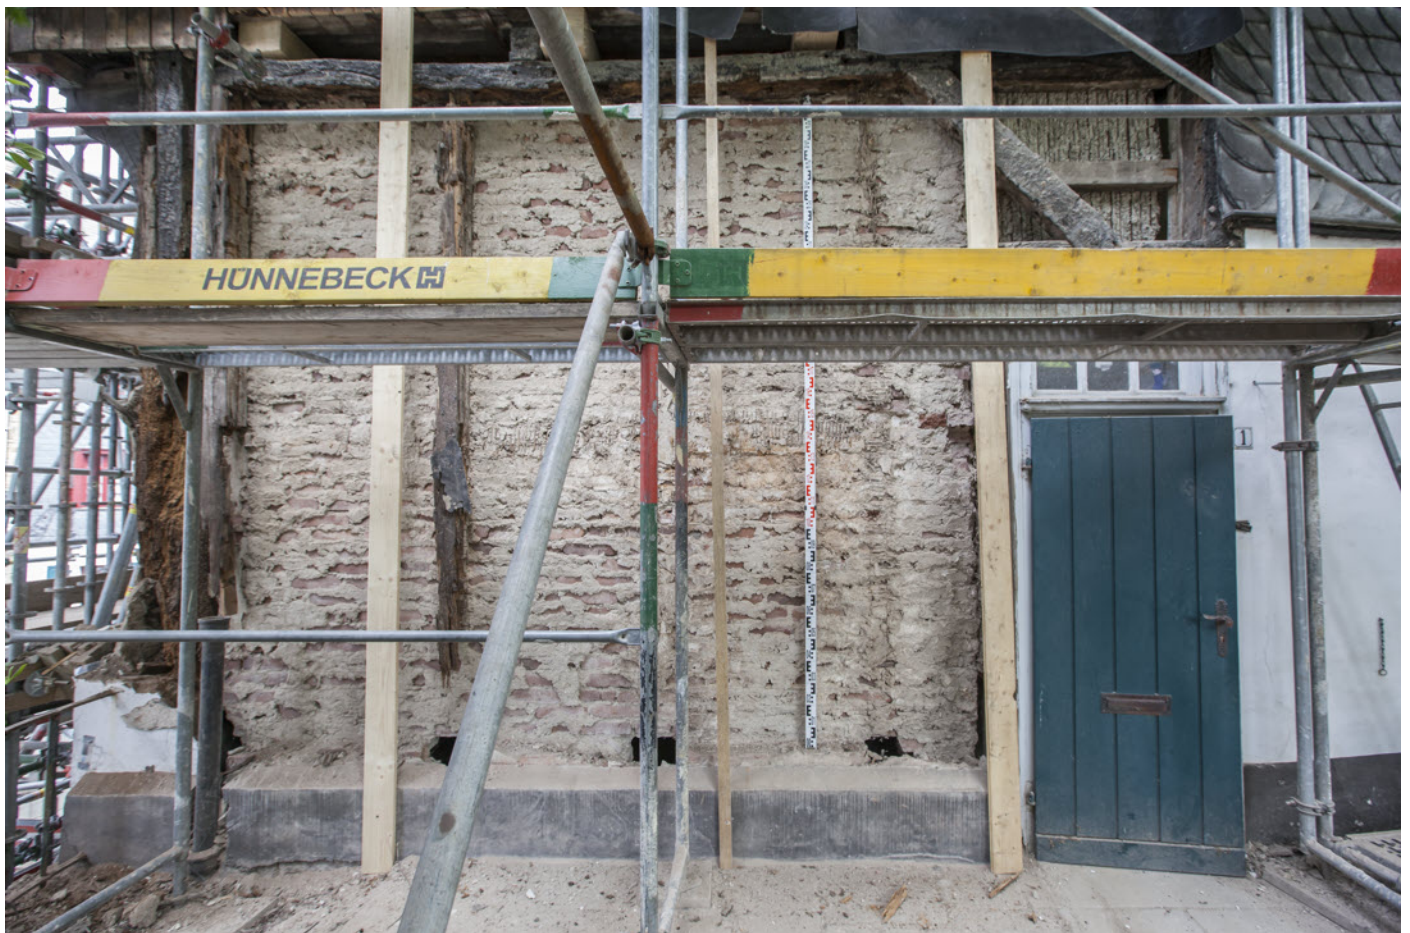
Abb. 25  
Südliche Giebelseite: Stark geschädigte Reste der ursprünglichen Konstruktion

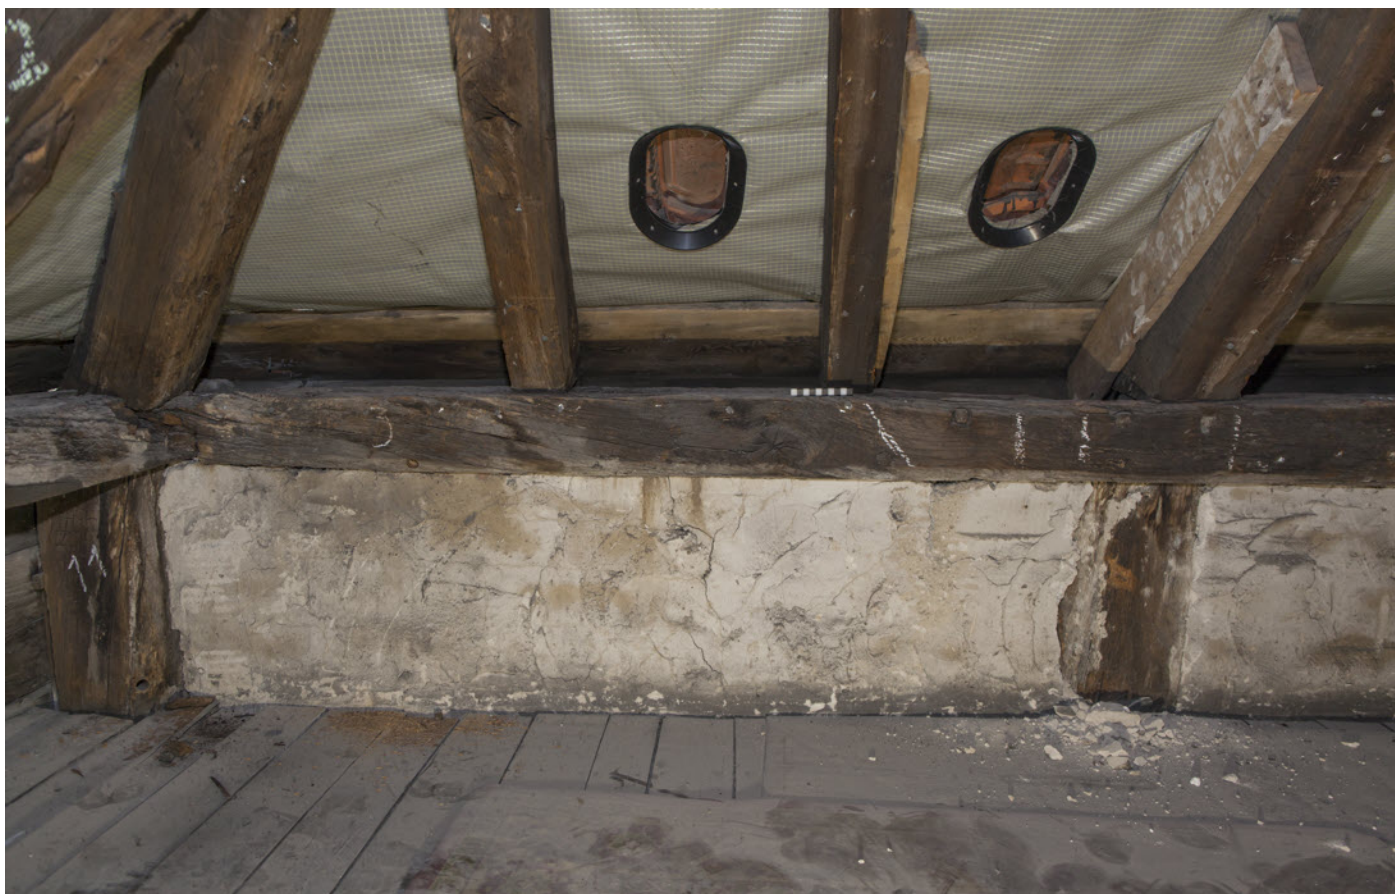
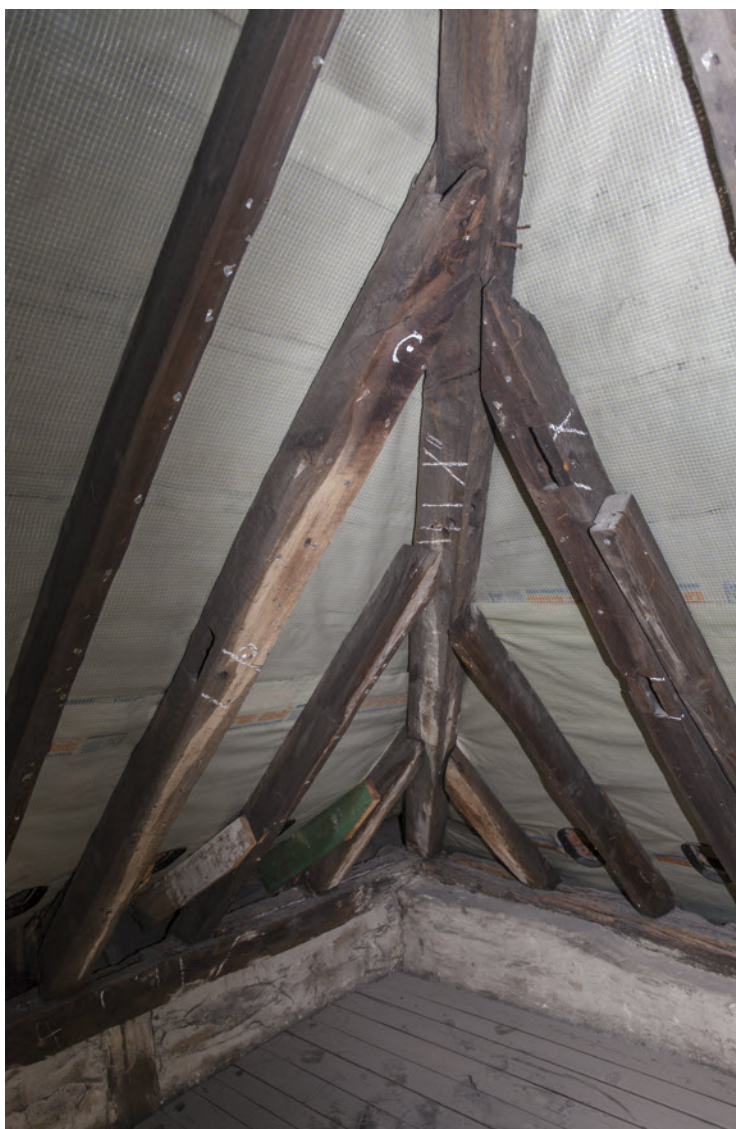
Abb. 27-28

Dachraum, Befunde in den Rähmen.

Oben: markierte Zapfenlöcher des ursprünglichen Nord-Giebeldreiecks

Unten: Markierungen an den zweitverwendeten Sparrenstücken und dem ehemaligen Giebelsparren des Nordgiebels,

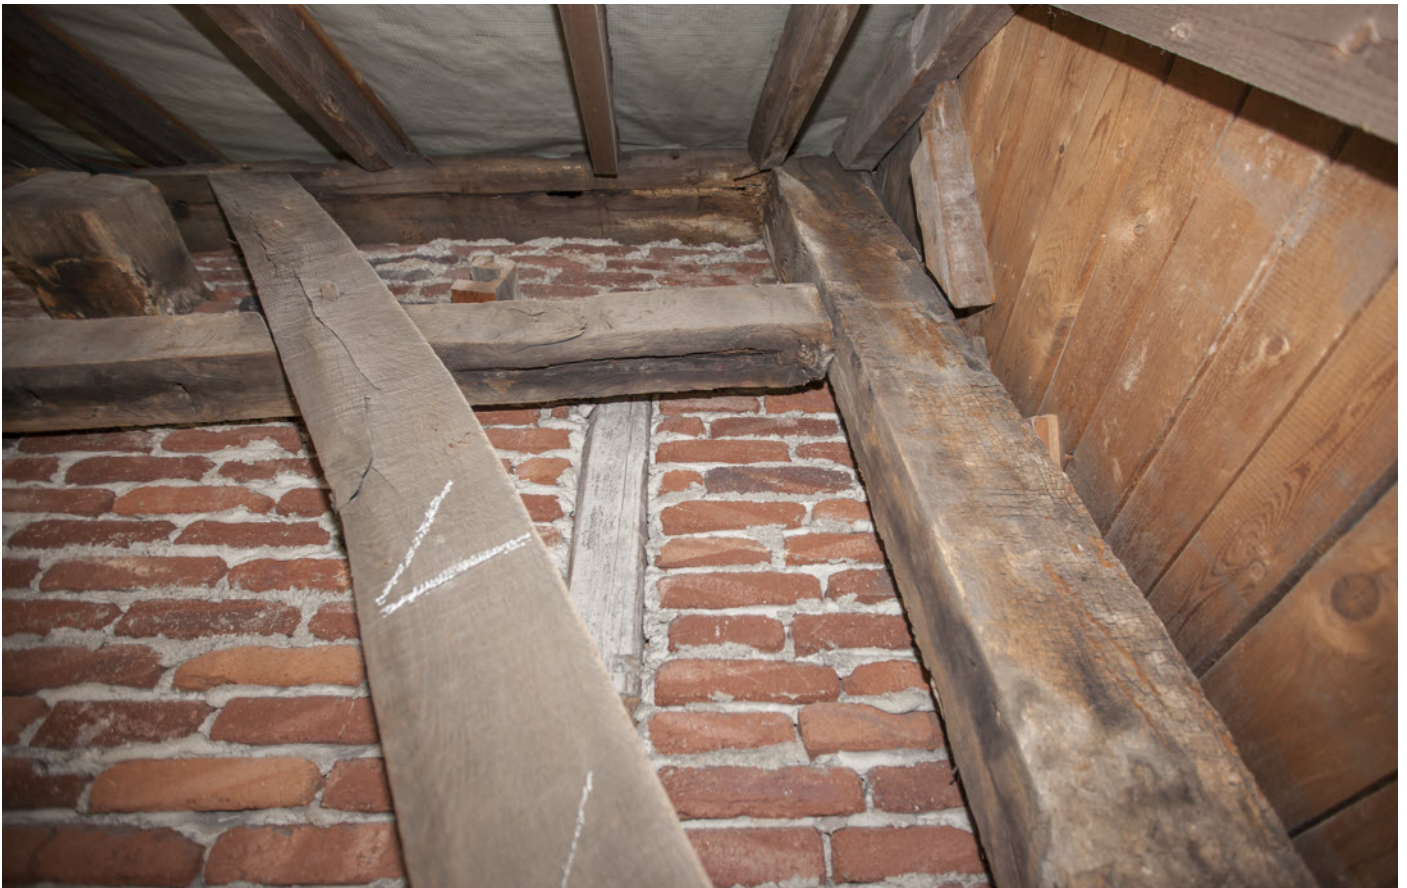
Oben: Nordöstlicher Eckständer: erkennbare Nagellöcher, die auf eine Knagge eines Schwebegiebels schließen lassen

Unten: Die Herdwand (006a) mit nur einem Riegel - die einzig nachweisbare ursprüngliche Querwand  
Fotos: ASE

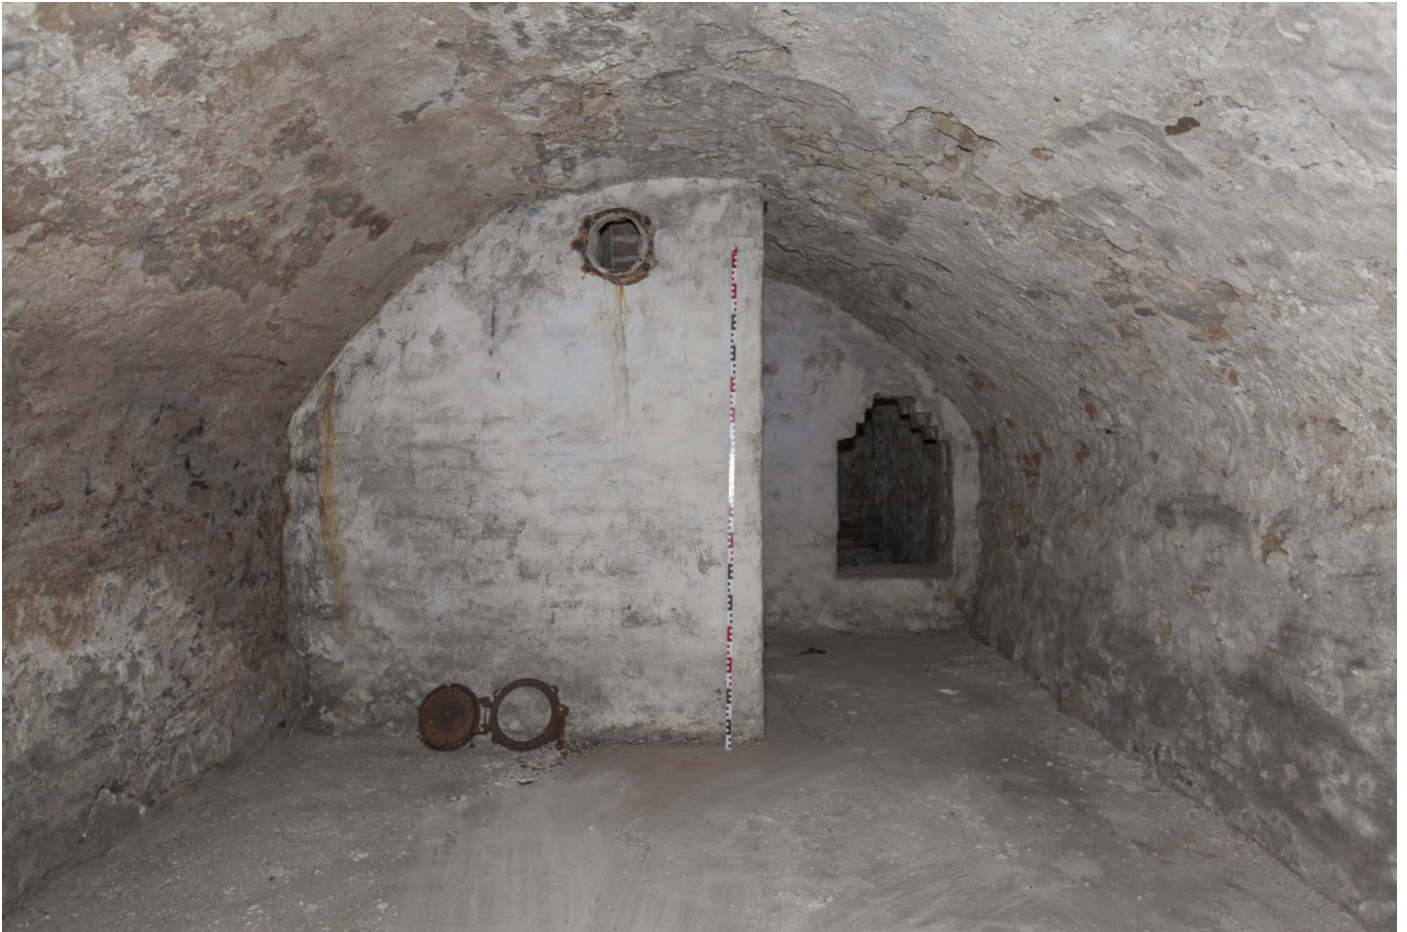
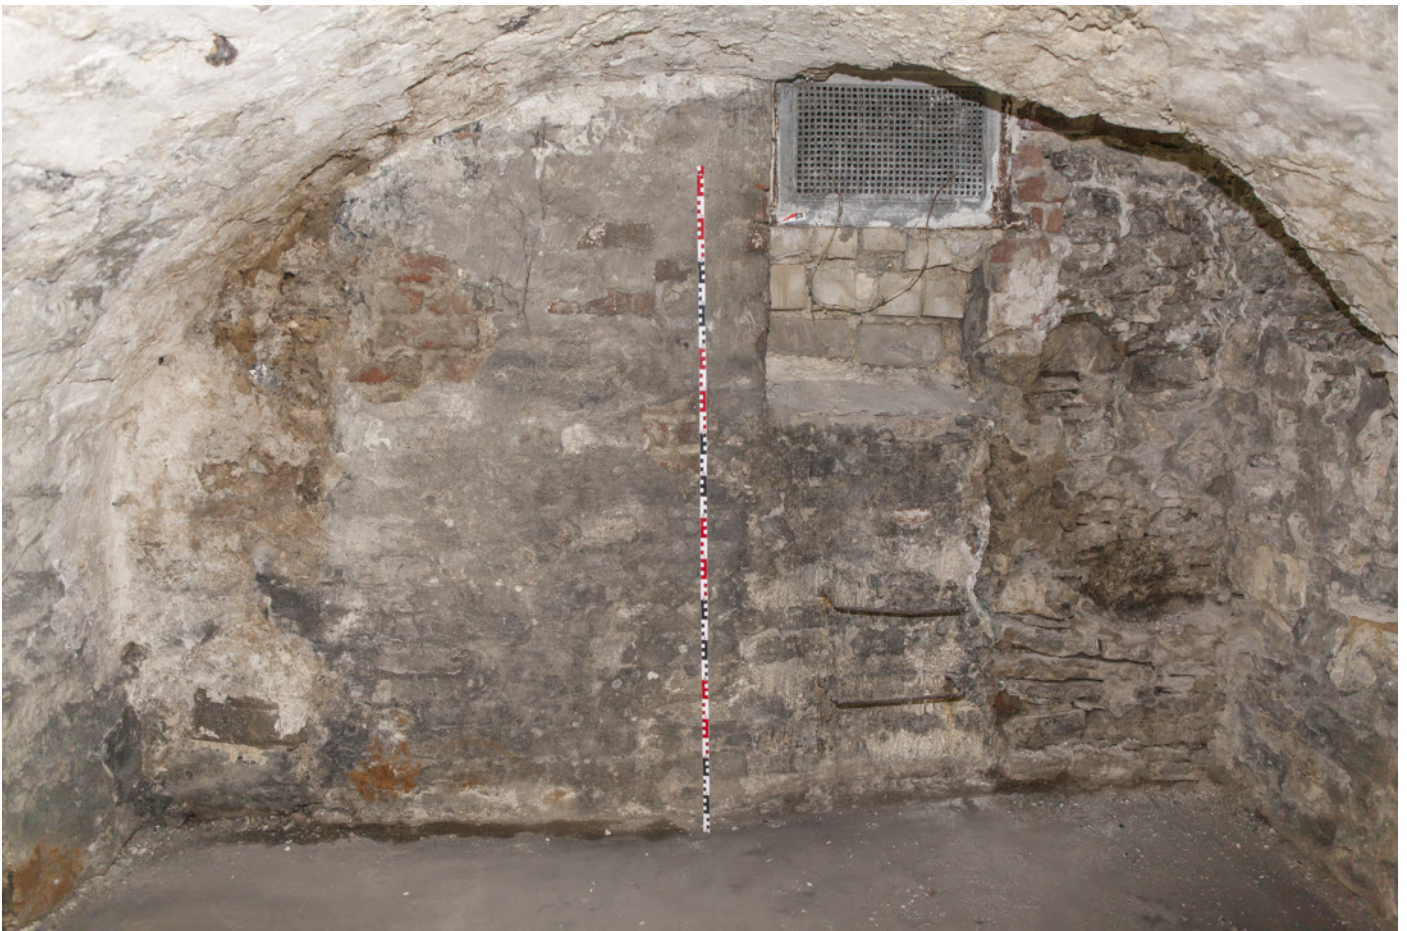
Abb. 34-35  
Gewölbekeller unter der Abseite mit nachträglicher Teilung und Nutzung als Luftschutzkeller; unten: südliche Stirnmauer  
Fotos: ASE

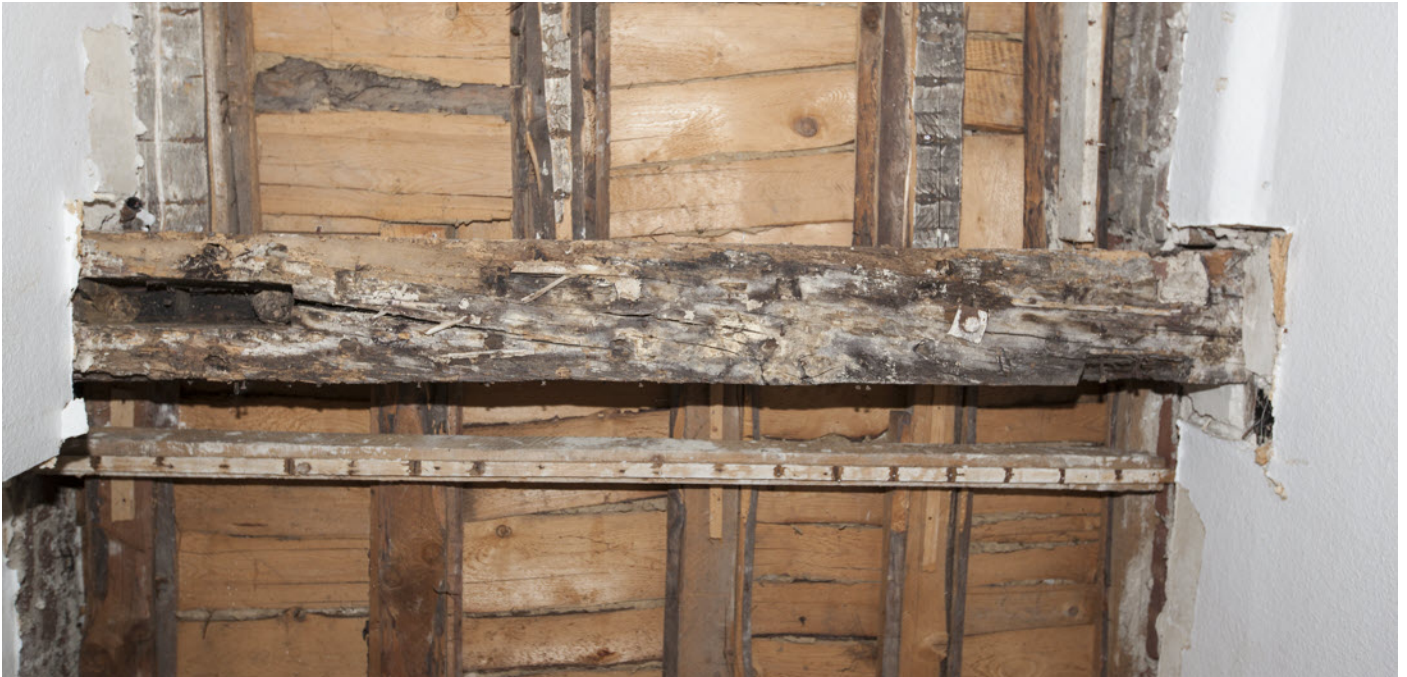
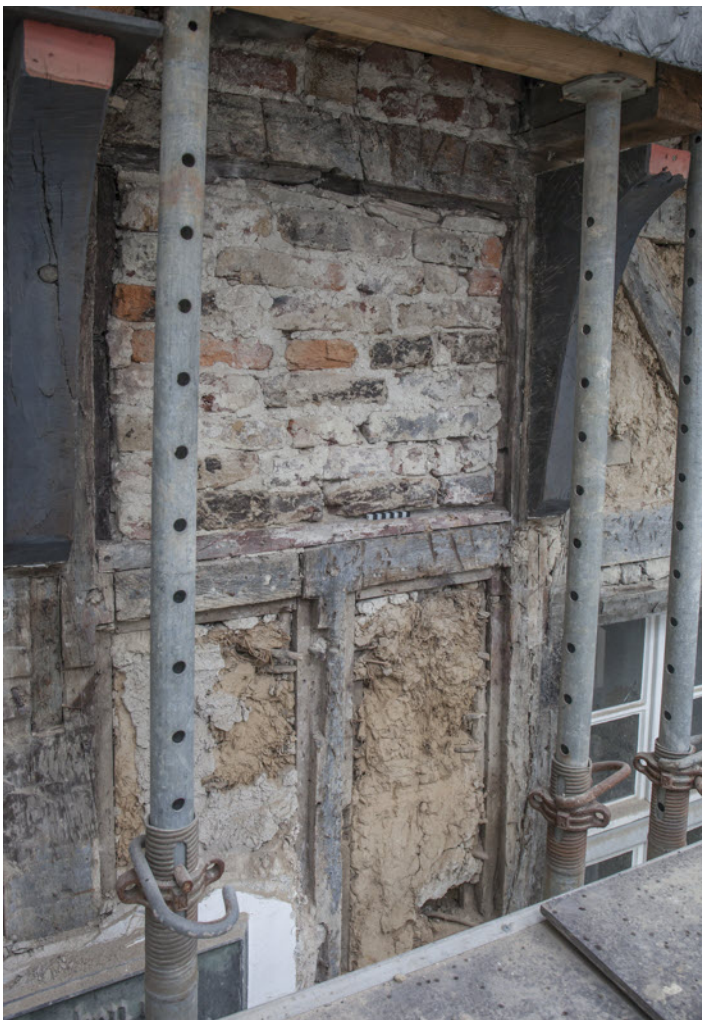
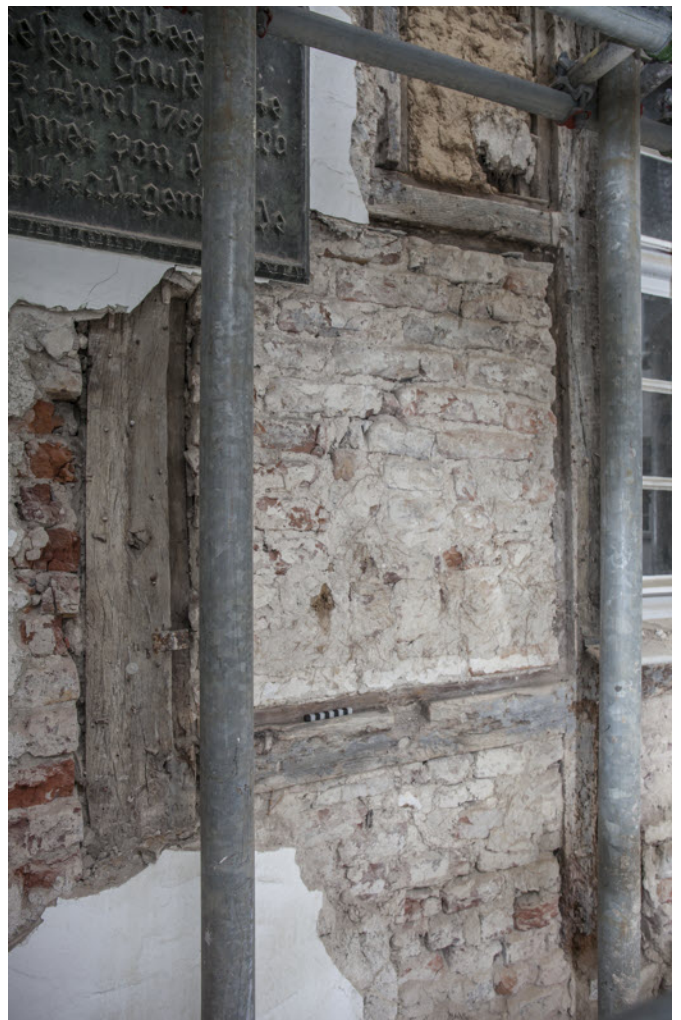
Abb. 36-38

Oben: Unterkante des Bundbalkens in R001 mit Zapfenloch einer entfernten Knagge und nachträglich doppelreihig eingebrachten Stakenlöchern.

Unten: EG der Nordgiebelseite. Das Gefach zwischen den Knaggen und das nach unten anschließende Gefach (Foto links) zeigt den Befund eines ursprünglichen Kreuzstockfensters. Das untere Gefach (Foto rechts) zeigt einen nachträglichen Fenstereinbruch bei gleichzeitiger Zusetzung des mittleren Gefachs mit Lehm-Flechtwerk. Auf diese Weise konnten zwei übereinander liegende Räume im EG belichtet werden (bauliche Verdichtung). Fotos: ASE
