WU VHS Mülheim an der Ruhr  
Technische Beratungsleistungen  
Ergebnisbericht / Veröffentlichung

PN-0-8555

Dortmund  
26. Juni 2019  
VI.4-20190101

Projektnummer 8555 – ST1 14. Juni 2019  
Gebäude / Objekt: VHS Heinrich-Thöne  
Anschrift: Bergstraße 1 – 3, 45468 Mülheim an der Ruhr

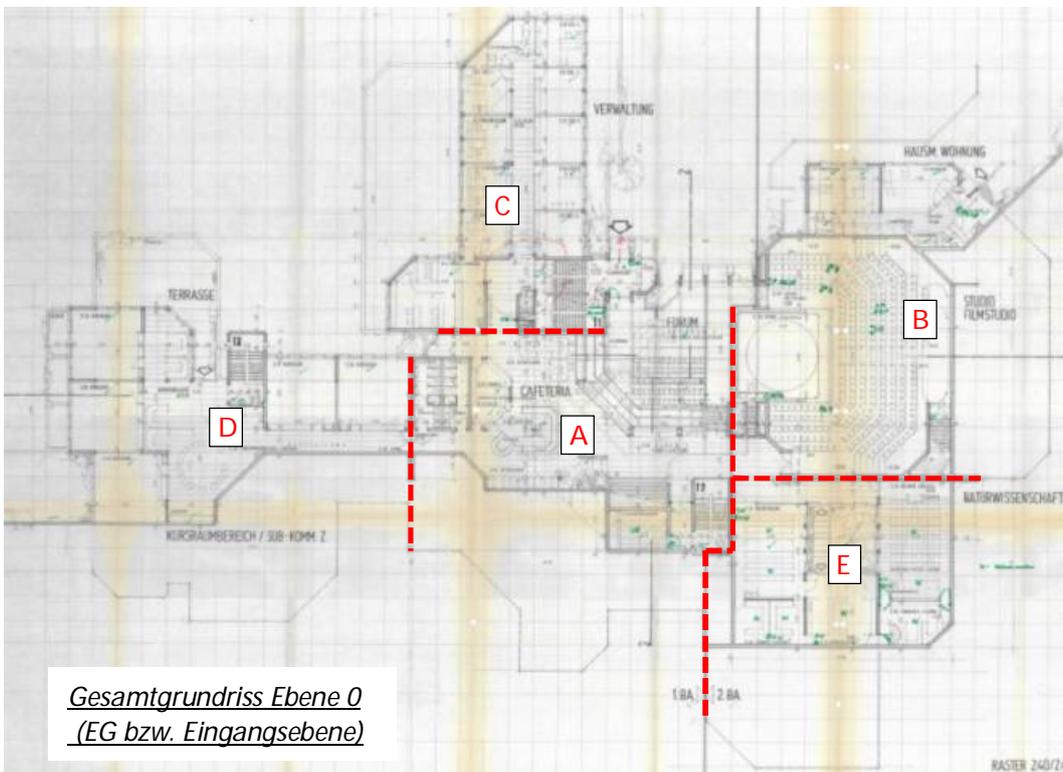
Gesamtgrundriss Ebene 0  
(EG bzw. Eingangsebene)

Die Gebäudestruktur folgt in vielerlei Hinsicht den Gedanken der Nachkriegsmoderne und bedient weitestgehend die stilistischen Prinzipien des Betonbrutalismus. Bei dem Gebäude handelt es sich um ein, durchaus bauzeitgemäßes Bildungsgebäude in quasi ausschließlich massiver Stahlbetonbauart. Die höchste Gebäudehöhe beträgt, ausgehend vom Niveau im Bereich des Haupteingangs, ca. 16,30 m im Bezug auf die Attiken der höchsten Treppenhäuser.

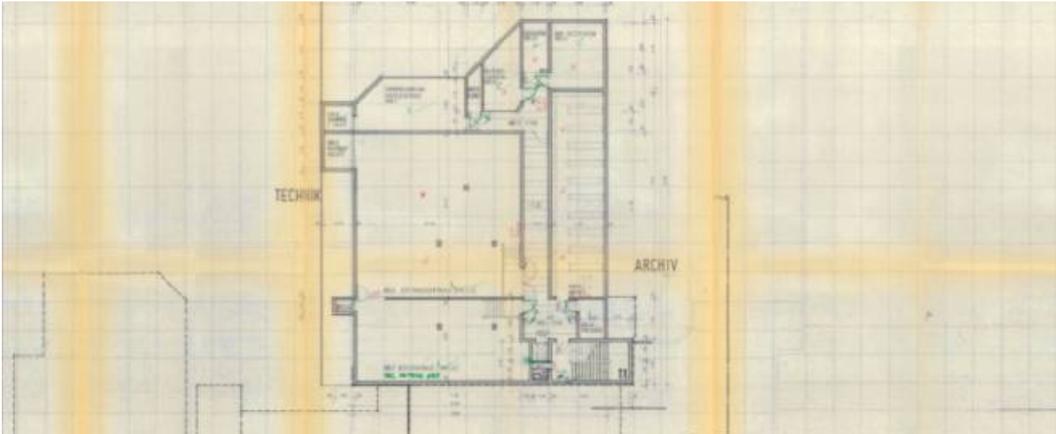
Quelle: Baugesuch Grundriss Ebene -2 / Plan 10 vom 29.05.1974

Die „Ebene -2“ (das 2. Untergeschoss) dient überwiegend als Archiv- und Technikgeschoss und ist ausschließlich als unterer Gebäudeabschluss im Bauteil C vorhanden.

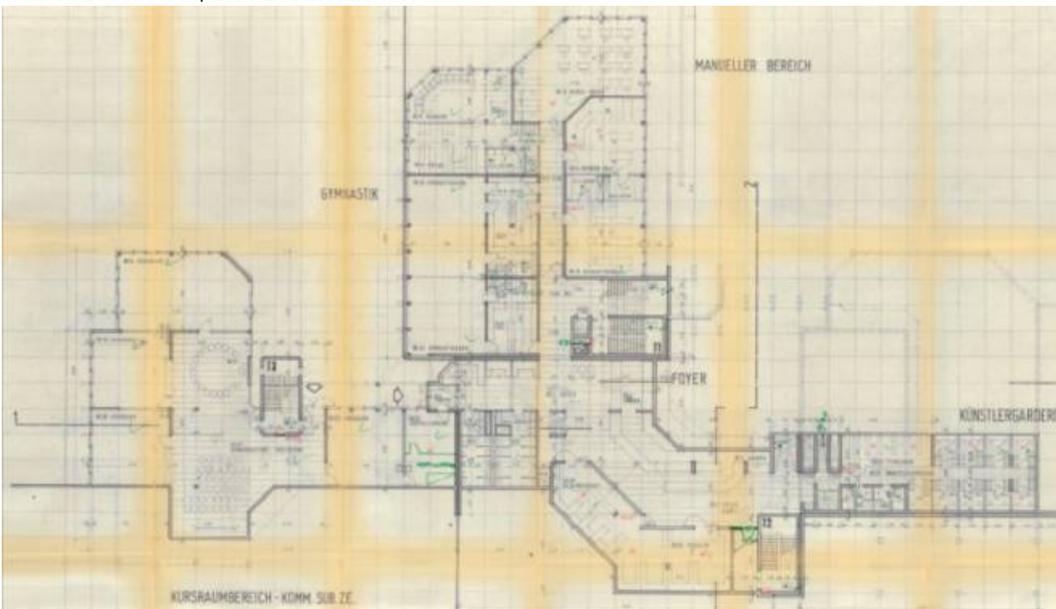
Quelle: Baugesuch Grundriss Ebene -1 / Plan 11 vom 29.05.1974

Die „Ebene -1“ (das 1. Untergeschoss) wird multifunktional (Künstlergarderobe / Gymnastik / Kursräume /+ ...) genutzt und ist unter dem Bauteil C sowie partiell auch unter den Gebäudeteilen A, B & D vorhanden.

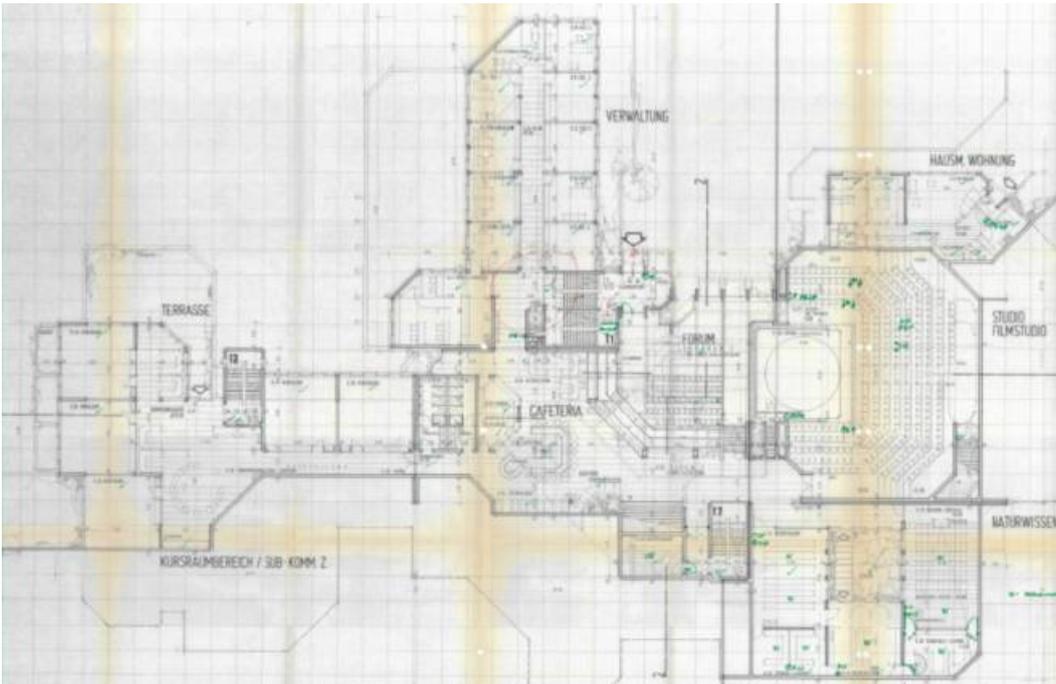
Quelle: Baugesuch Grundriss Ebene 0 / Plan 12 vom 29.05.1974

Die „Ebene 0“ (das Erdgeschoss) wird gleichermaßen mannigfaltig genutzt. Neben der Haupteingangsebene mit großem Saal waren hier die Räumlichkeiten der Verwaltung sowie eine Cafeteria untergebracht. Die Räumlichkeiten erstrecken sich nahezu in Gänze über alle Gebäudeteile.

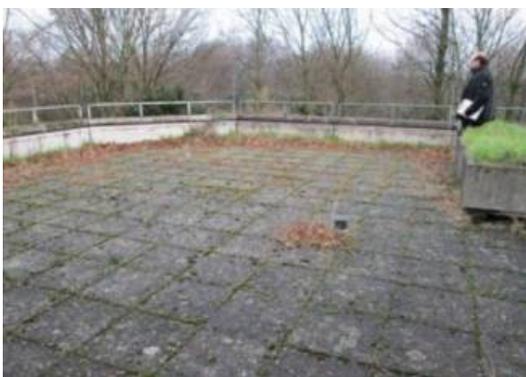
Alle Dachdecken sind entsprechend der vorliegenden Planung als Stahlbetonflachdächer ausgebildet. Die Konstruktionen der Dachdecken sind als mehrschichtig gespannte Mehrfelddecken, partiell auch als Rippendecken -System Kaiser Omnia-, auf Stb.-Unterzügen, sowie Mauerwerks- und Stahlbetonwänden konzipiert. Die Deckendicken sind dabei systemabhängig variabel und bewegen sich laut geprüfter statischer Unterlagen zwischen 12 cm (*Deckenspiegel*) und 18 cm (*Rippendecke*).

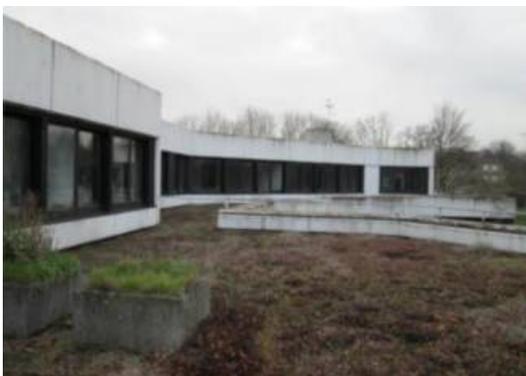
Die „begehbaren“ Dachflächen sind, situationsabhängig von der Nutzung, entweder mit einem Plattenbelag oder bekiesst ausgeführt. Der Nutzungsdauer geschuldet werden die Kiesflächen mittlerweile von extensivem Bewuchs dominiert und die Dauerhaftigkeit der Dachabdichtung, insbesondere der Wurzelschutz, sollte im Rahmen weiterer Untersuchungen überprüft werden.

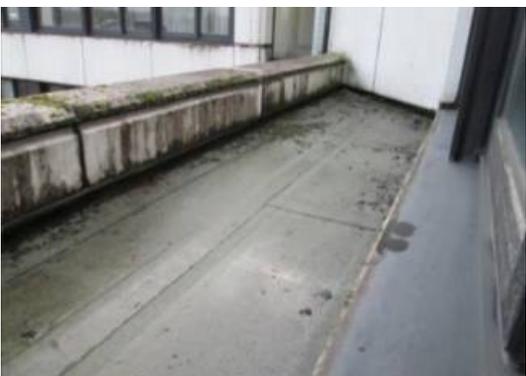
Darüber hinaus sind nicht unmittelbar begehbare Dachflächen auch mit konventioneller Schwarzabdichtung aus Bitumenbahnen belegt. Die Dauerhaftigkeit derartiger Abdichtungen, erstellt in den späten 1970 Jahren, beträgt erfahrungsgemäß ca. 20 – 30 Jahre und eine Überprüfung der Funktionalität sollte im Rahmen weiterer Untersuchungen erfolgen.

Während der Begutachtung erscheint die Funktionalität der Dachabdichtungen größtenteils gewährleistet und demzufolge ist mutmaßlich der Großteil der Stahlbetondachdecken durch die vorhandenen Abdichtungen gegen äußere Witterungseinflüsse geschützt.

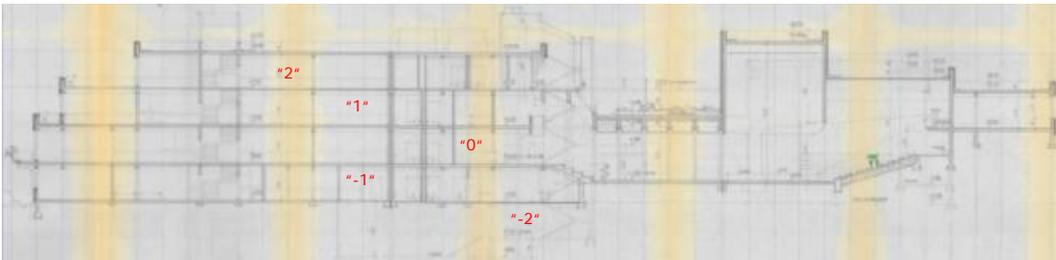
*Quelle: Baugesuch Längsschnitt 1-1, Plan 16 vom 29.05.1974*

Die Konstruktionen der Geschossdecken sind, weitestgehend analog zu den Dachdeckenkonstruktionen, als mehrschichtig gespannte Mehrfelddecken, partiell auch als Rippendecken -System Kaiser Omnia-, auf Stb.-Unterzügen, sowie Mauerwerks- und vornehmlich Stahlbetonwänden konzipiert. Die Deckendicken sind dabei systemabhängig variabel und bewegen sich laut geprüfter statischer Unterlagen zwischen 12 cm (Deckenspiegel Rippendecke) und 18 cm. Der Formensprache und Gebäudegeometrie geschuldet wurden die Deckenkonstruktionen nahezu allfällig in Ortbetonbauweise gefertigt und sind vielfach geprägt von Deckenverfaltungen.

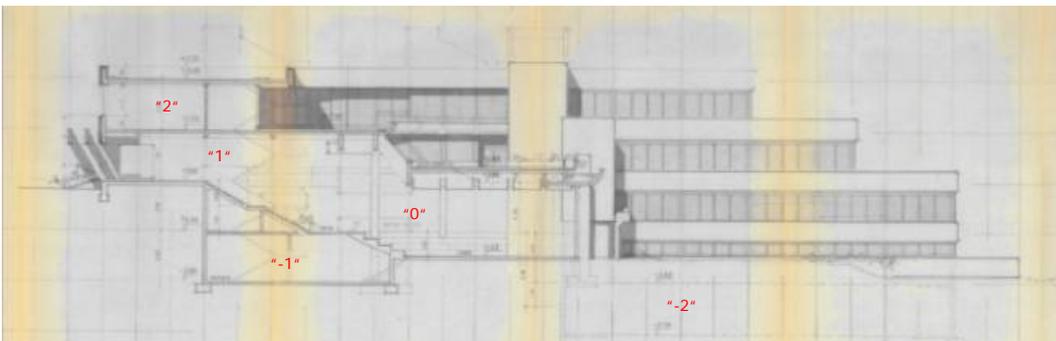
*Quelle: Baugesuch Längsschnitt 2-2, Plan 16 vom 29.05.1974*

Zudem weisen die Stahlbetondecken auch innerhalb der definierten Ebenen nutzungs- wie auch gebäudegeometrisch bedingt unterschiedliche Höhenlagen auf. Essentiell rückt bei dieser Betrachtung das Forum mit 1½-geschossigem Zugang zur Cafeteria in der „Ebene 1“ wie auch ½-geschossigem Abgang ins Foyer der „Ebene -1“ in den Fokus.

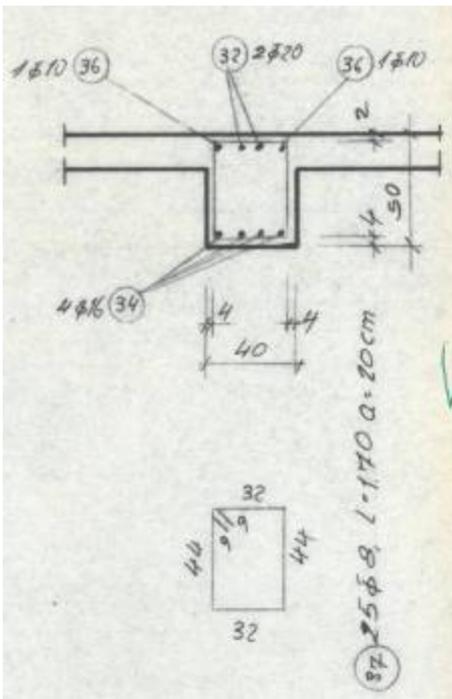
Hier: Balkenquerschnitt,  
Betondeckung umlfd.  $\geq 40$  mm

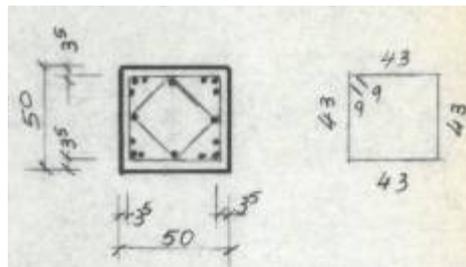
Hier: Querschnitt einer Stütze,  
Betondeckung umlfd. 35 mm

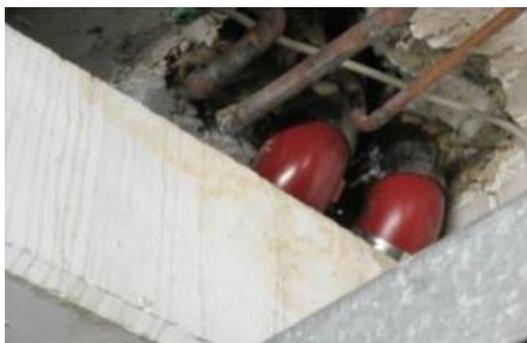
##### 3.1.2. Stahlbetongeschossdecken

Schäden an Stahlbetongeschossdecken wurden im Zuge der Sichtprüfung(en) nicht festgestellt. Zwar wurden partiell Deckendurchbrüche mutmaßlich im Zuge von geänderten Nutzungsanforderungen nach Fertigstellung der Decken eingebracht, gleichwohl sind die im Zuge der Begehung gesichteten nachträglichen Deckendurchbrüche aus Sicht der Tragwerksplanung unkritisch. Unbenommen davon sind Maßnahmen des Brandschutzes zum geeigneten Verschluss vorzusehen. Im Rahmen des in gesondertem Bericht niedergelegten Maßnahmenkatalogs zur Gebäudesanierung werden diese berücksichtigt.

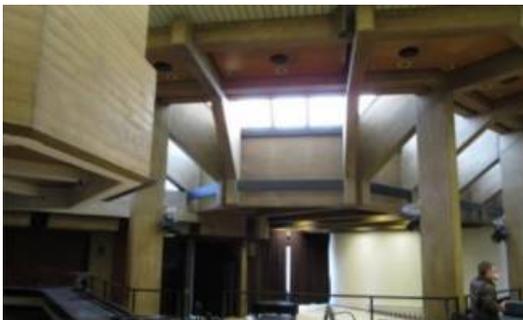
An Stahlbetonbiegeträgern im Inneren des Gebäudes konnten im Zuge der Begutachtung Korrosionsschäden und / oder Beschädigungen an den Betonoberflächen sowie Schäden die das Tragverhalten beeinflussen, abgesehen von zwei Ausnahmen, nicht festgestellt werden. Die schadhafte Bauteile werden im weiteren Textverlauf eingehender beschrieben und bewertet.

Ungeachtet dieser schadhafte Bauteile hinterlässt die Begutachtung der Konstruktion vor dem Hintergrund der nahezu vierzigjährigen Gebäudenutzung beim Verfasser einen überdurchschnittlich guten bis sehr guten äußeren Eindruck. Bestätigt wird dieser Eindruck exemplarisch durch die nebenstehenden Bilder.

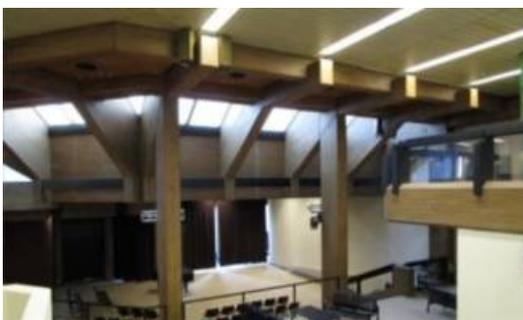
Insbesondere die Bauteile im mehrgeschossigen Forum weisen eine überdurchschnittlich gute Beschaffenheit auf. Die Qualität der Ausführung sowohl hinsichtlich des Schalungsbildes wie auch des Einbaus (keine Kiesnester / sehr gute Verdichtung) und der Nachbehandlung verleiht den begutachteten Bauteilen auch zum aktuellen Zeitpunkt ein überdurchschnittlich gutes und hochwertiges Erscheinungsbild.

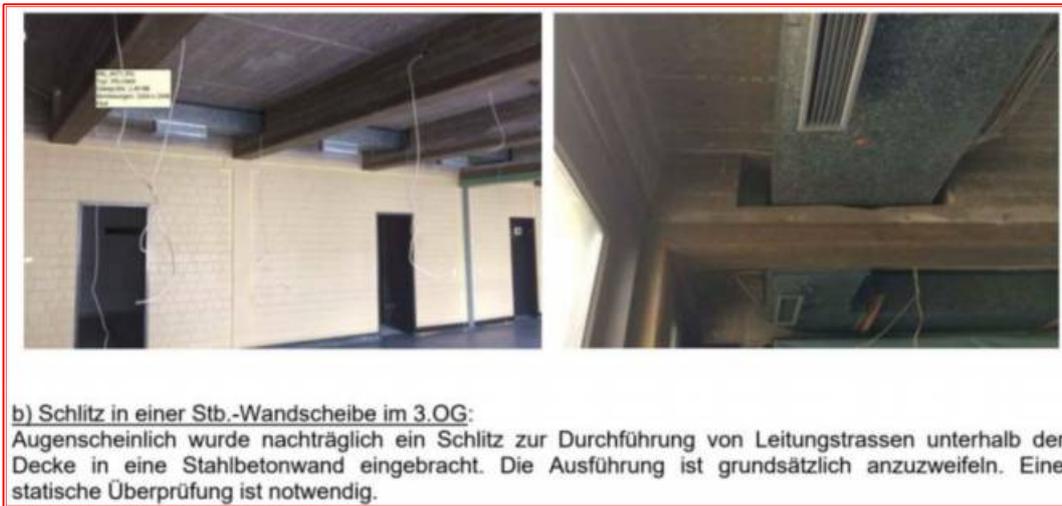
Quelle: Aktennotiz 4117-A01-1

Im Rahmen dieser Aktennotiz wurden u.a. Trassierungen respektive die dazu notwendigen Durchdringungen wie folgt in Frage gestellt:

Die durch das Büro VDS im Untersuchungsbericht aus dem Jahr 2017 geäußerten Zweifel zu unplanmäßigen und folglich statisch bedenklichen Schlitzern und Durchbrüchen in tragenden Balken und Wänden können durch die erneute Begehung im Zuge dieses Untersuchungsberichtes in Verbindung mit den umfangreich vorliegenden Bestandsunterlagen entkräftet werden. Unbenommen davon sind Maßnahmen des Brandschutzes soweit ein geeigneter Verschluss vorzusehen ist. Im Rahmen des in gesondertem Bericht niedergelegten Maßnahmenkatalogs zur Gebäudesanierung werden diese berücksichtigt.

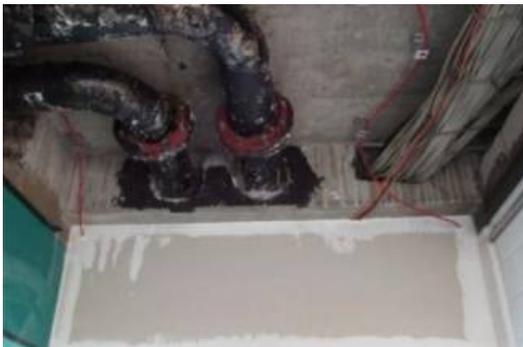
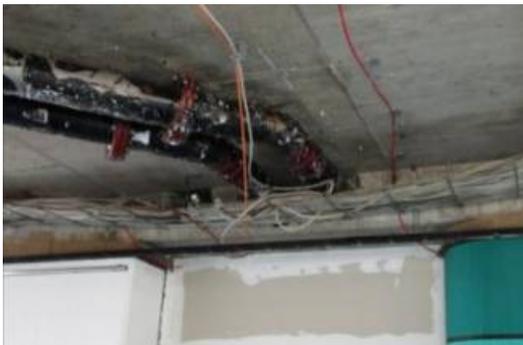
Lediglich in diesem Balkenquerschnitt im zweiten Obergeschoss unmittelbar unter der Dachdecke wurden unplanmäßige, nachträglich erstellte Balkendurchdringungen festgestellt.

In den nebenstehenden Bildern sind die, im Zuge der Begutachtung festgestellten unplanmäßigen Balkendurchdringungen im Übergangsbereich zwischen Bauteil A und C abgebildet. Die Durchdringungen wurden offensichtlich ohne statischen Nachweis und mutmaßlich im Rahmen von Nutzungsänderungen mittels Kernbohrungen und Nachstemarbeiten dem Bestandsbalken zugeführt. Bestätigt wird diese Annahme durch die unsauberen, nicht geschalteten Aussparungskanten an dem rechteckigen Durchbruch. An den runden Durchbrüchen (Kernbohrungen) sind Schnittkanten durchtrennter Bewehrungsstäbe sichtbar wodurch das Erstellen der Durchdringungen mittels Kernbohrung nach Fertigstellung des Stahlbetonquerschnitts bestätigt wird.

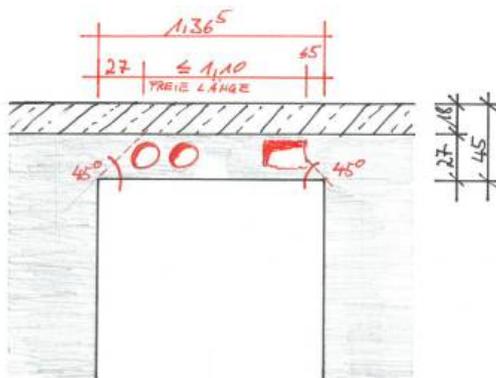
FREIE ÖFFNUNG  $\leq 1,10/1,8 \leq 6,1 \leq 7$   
 → UNTERBROCHENE STÜTZUNG MIT GERINGER LÄNGE  
 EIN RECHNERISCHER NACHWEIS IN DER PLATE  
 IST NICHT ERFORDERLICH.  
 Vgl.: DAFSTB HEFT 240, § 3A ff.

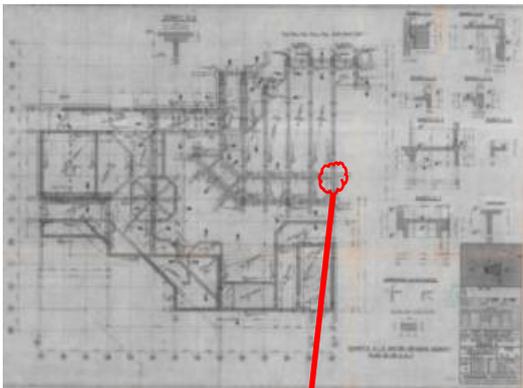
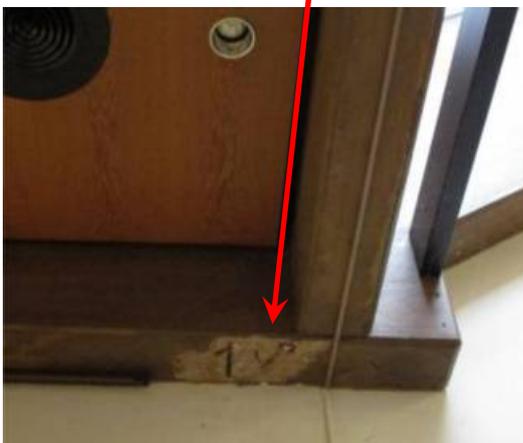
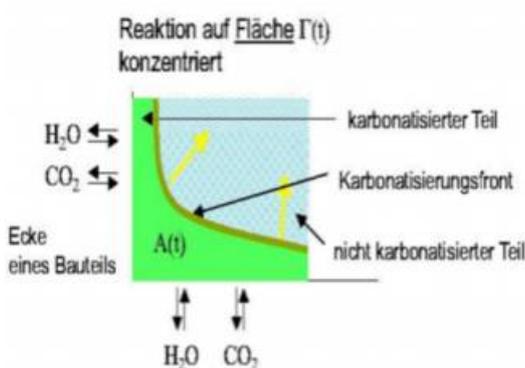
### 3.2.4. Stahlbetonbalken Bauteil A, Pos. E.27 im 0.EG

An einem (Rand-) Balken oberhalb des Forums wurden Betonabplatzungen, offensichtlich bedingt durch andauernde Feuchtigkeitsbeanspruchung infolge von Dachundichtigkeiten vorgefunden.

Im Rahmen der Begutachtung war eine handnahe Untersuchung der schadhafte Stelle nicht möglich, gleichwohl ist davon auszugehen –und die aktuell vorhandenen Wasserspuren auf der Wand deuten darauf hin–, dass wiederkehrende Beanspruchung durch Feuchtigkeit den Carbonatisierungsprozess an dieser Stelle beschleunigt und zur Depassivierung des Betons geführt hat.

Carbonatisierung ist eine chemische Reaktion im Beton, die zur Abnahme der Alkalität im Außenbereich von Betonbauteilen führt. Unter dem Einfluß von Wasser (Feuchtigkeit) und Kohlendioxid reagiert das Kalkhydrat des Betons zu Kalkstein und Wasser und verliert dabei seine korrosionsschützenden Eigenschaften. Der pH-Wert sinkt von ca. 13 nach 9. Bewehrungsstähle im Bereich des niedrigen pH-Wertes korrodieren und vergrößerten ihr Volumen infolge dieses Prozesses um das 2,5-fache. Betonabplatzungen sind die Folge.

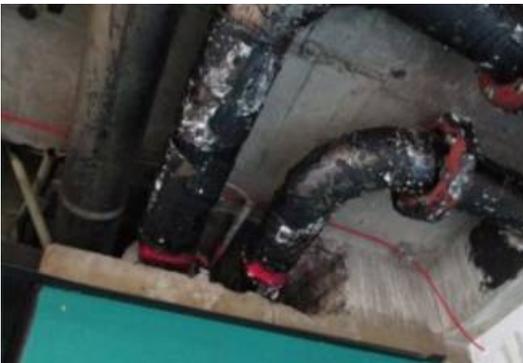
Schäden an Stahlbetoninnenwänden wurden im Zuge der Sichtprüfung(en) nicht festgestellt. Zwar wurden einige Stahlbetonwände offensichtlich im Rahmen von Nutzungsänderungen mittels Kernbohrungen und Nachstemmarbeiten nachträglich perforiert. Gleichwohl beeinträchtigen diese nachträglich erstellten Durchdringungen das Tragverhalten der Wände nach Einschätzung des Unterzeichners nicht. Dennoch ist im Zuge weiterer Untersuchungen nachträglich erstellten Durchdringungen, (*insbesondere unmittelbar nebeneinander liegenden, verdichteten Durchdringungen*) besondere Beachtung beizumessen. Ggf. werden, abweichend zur hier getroffenen Einschätzung, statische Analysen erforderlich.

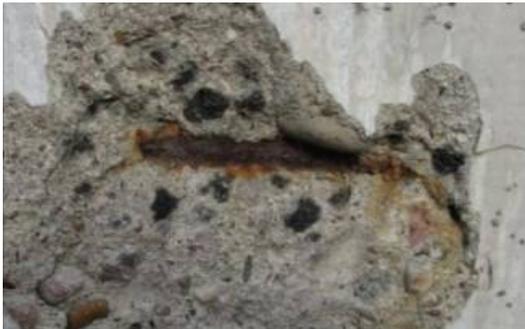
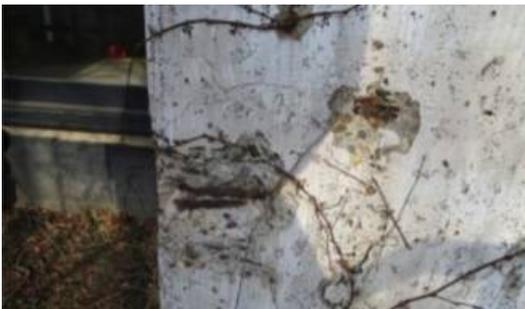
### 3.5.2. Stahlbetonaußenwände

Sichtbare Schäden an Stahlbetonaußenwänden wurden allfällig, jedoch überwiegend in der schlagwetterbeanspruchten Westausrichtung vorgefunden.

Ohne zerstörende Probennahme kann auf der Basis von Erfahrungswerten aus konstruktionsähnlichen Objekten nach nahezu vierzigjähriger Nutzung davon ausgegangen werden, dass die Carbonatisierungstiefe in den frei bewetterten Außenflächen 30 – 35 mm erreicht hat.

Folglich hat die Carbonatisierungsfront mindestens in Teilbereichen die Bewehrungslagen erreicht und führt bei entsprechenden Umgebungsbedingungen (eindringen von Feuchtigkeit) infolge der Depassivierung (Verlust des alkalischen Milieus) zu Bewehrungskorrosion.

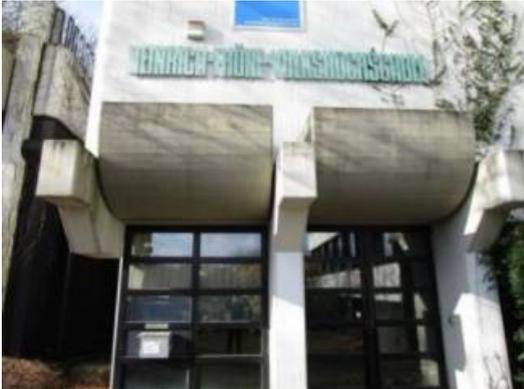
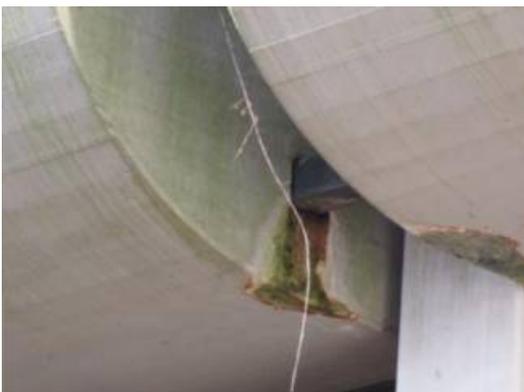
### 3.5.3. Stahlbetonpflanzkübel

Die Stahlbetonpflanzkübel wurden als kragende Außenbauteile zeitgleich mit den Stahlbetonaußenwänden erstellt und unterliegen folglich weitestgehend den gleichen Umgebungsbedingungen und Beanspruchungen wie die Stahlbetonaußenwände. Die Depassivierung des Betons infolge der fortgeschrittenen Carbonatisierung führt bei den Stahlbetonpflanzkübeln gleichermaßen zu Bewehrungskorrosion. Obgleich im Zuge der Sichtprüfungen nicht unmittelbar offensichtlich ist dennoch nicht auszuschließen, dass insbesondere in den Anschlußbereichen der Kragkonstruktionen die Carbonatisierungsfront die Bewehrungseinlagen erreicht hat. Deshalb wird zeitnah eine stichprobenhafte Überprüfung der Pflanzkübel, insbesondere der Anschlußbereiche empfohlen. Bei einer dauerhaften Nutzung muss hier die Verkehrssicherheit sichergestellt werden.

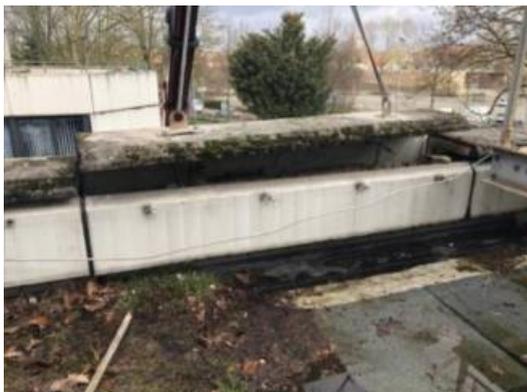
Die Stahlbetonfassadenelemente wurden als freitragende Fassadenplatten konzipiert und dienen im Sinne einer zweischaligen Fassade als äußerer Wetterschutz. In Attikabereichen ist das System als beidseitiger Wetterschutz konzipiert.

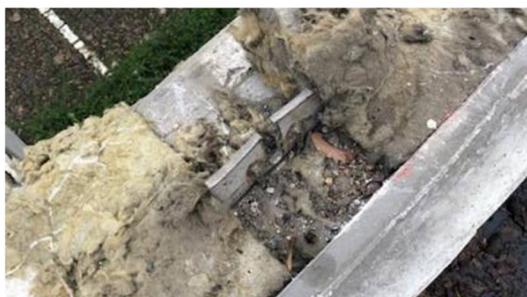
Die Stahlbetonfassadenelemente wurden ursprünglich als Fertigteile in einer Dicke von 10 cm konzipiert und erstellt. Obgleich sie weitestgehend zeitgleich mit den Außenbauteilen erstellt wurden und folglich den gleichen Umgebungsbedingungen ausgesetzt waren, weisen sie dennoch keine Spuren korrodierter Bewehrung auf. Diese Feststellung liegt in den deutlich besseren Herstellungsbedingungen im Fertigteilwerk begründet. Einerseits wird Beton im Fertigteilwerk herstellungsbedingt deutlich besser verdichtet und andererseits kommen hochwertigere Betone (erhöhter Zementgehalt, kontrollierte Nachbehandlung) zum Einsatz.

Zwar liegen statische Planungsunterlagen für die Fassadenfertigteile vor, dennoch wurde im Zuge dieser TDD am 08.03.2019 ein Fassadenelement geöffnet um den Bauteilzustand und die Verankerungselemente bewerten zu können.

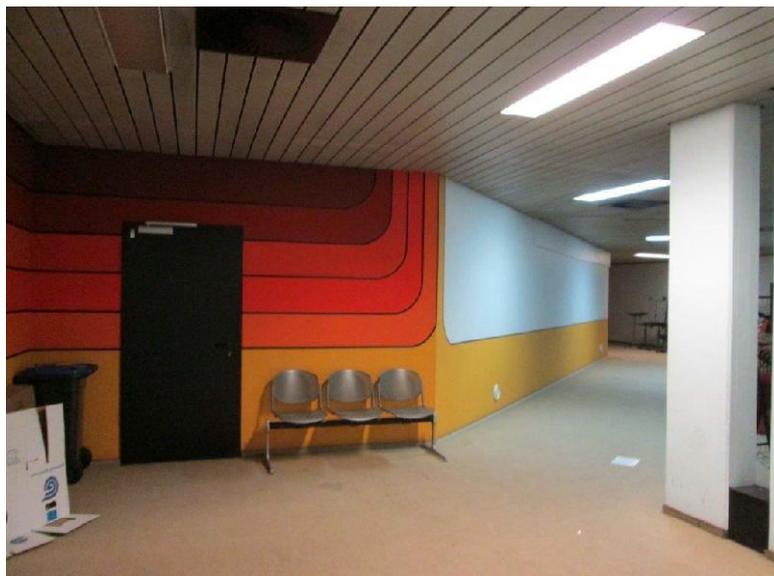
**Farbkonzept / künstlerische Wandgestaltung**

Die Wände erhalten einen Sanierungsanstrich im gleichen Duktus wie die vorhandene Farbgestaltung. Vorhandene Farbaufträge sind zu schützen und auszubessern. Komplette Rekonstruktionen sind zu vermeiden.

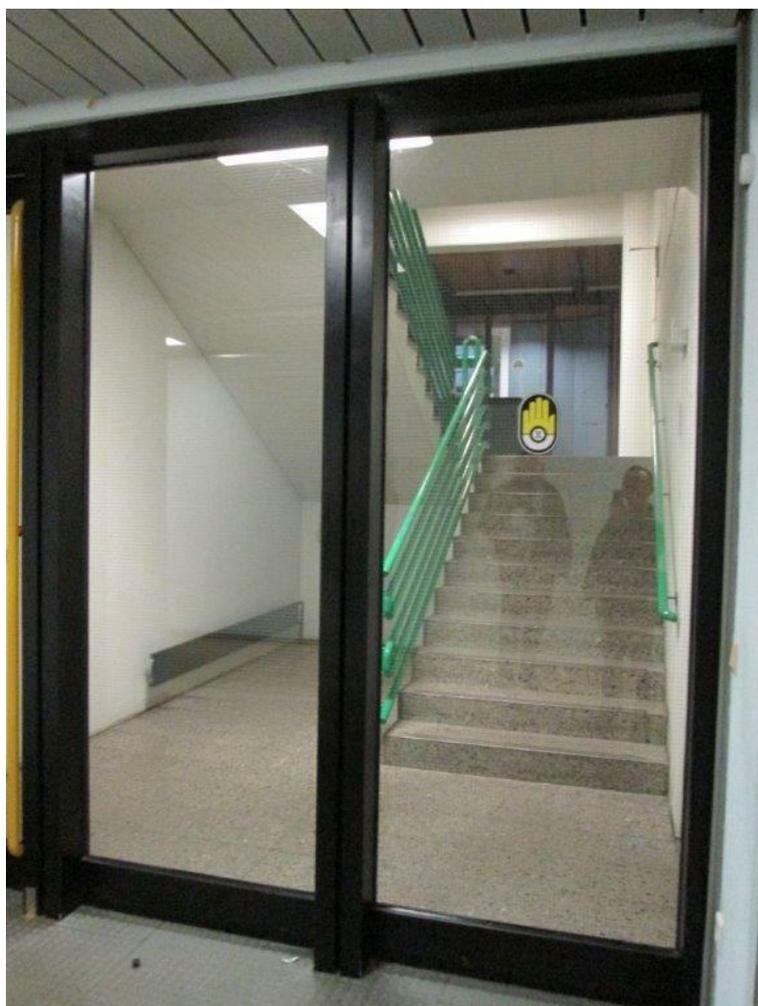
**Brandschutztüren (mit gestalterischem Anspruch)**

Türen sollen nicht ausgetauscht werden. Soweit aus brandschutztechnischen Anforderungen neue Türanlagen erforderlich sind, so sind diese additiv vorzusehen. Vorhandene Türen sind aufzuarbeiten.

(Zufällig angebrachte Sticker, sind nicht Gegenstand der Denkmalpflege)

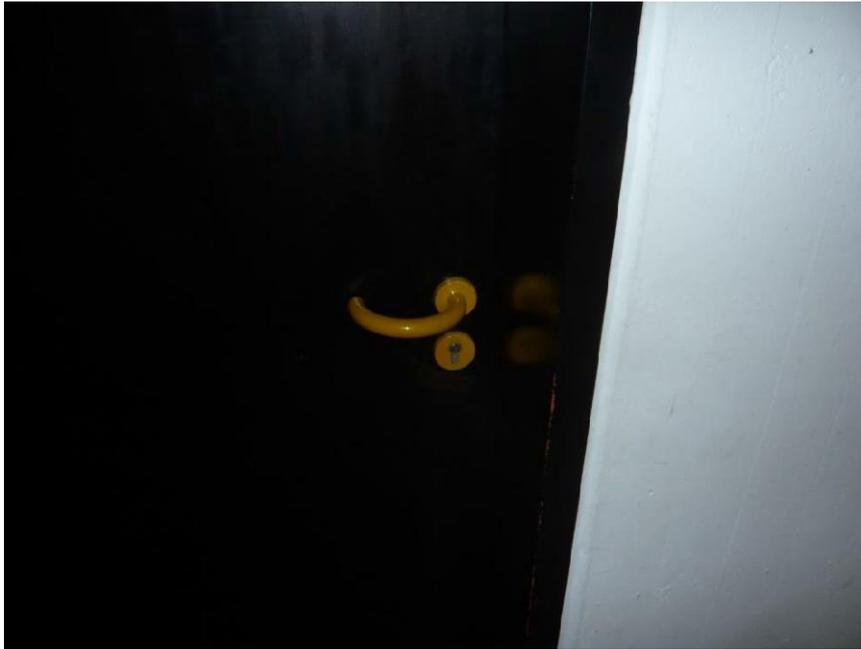
**Türgriffe** sollten wenn möglich erhalten bleiben. Neu anzubringende Türgriffe müssen so nah wie möglich dem Original entsprechen.

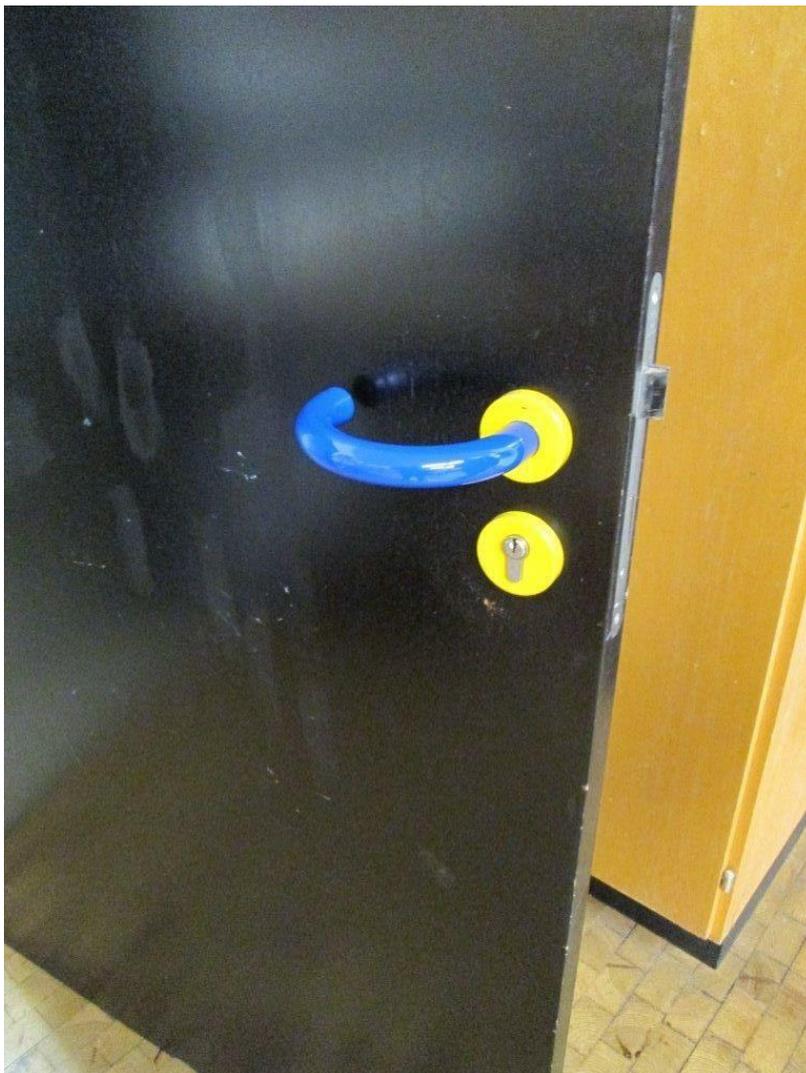
**Türgriffe** sollten wenn möglich erhalten bleiben. Neu anzubringende Türgriffe müssen so nah wie möglich dem Original entsprechen.

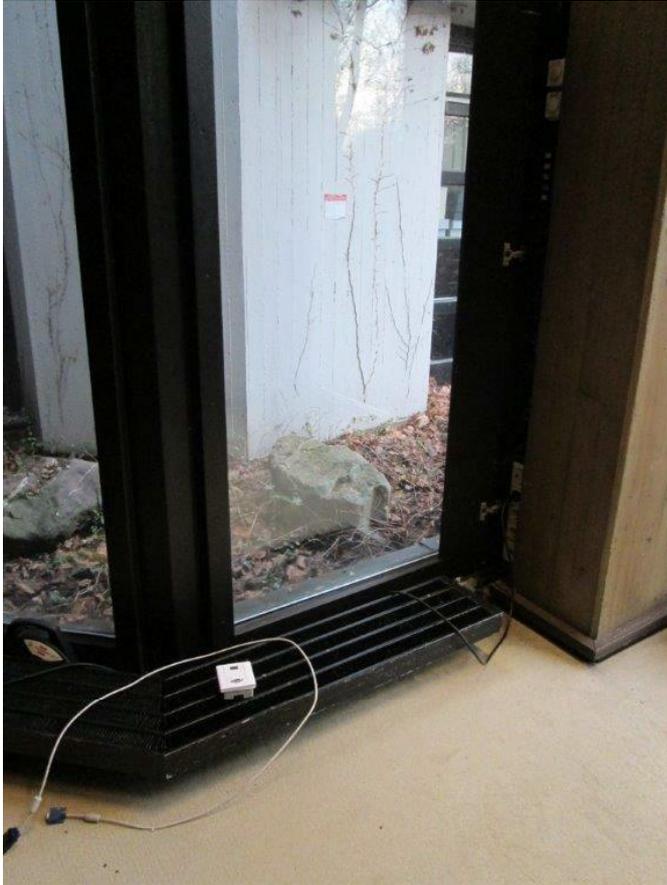
**Heizkörper** sollen erhalten bleiben. Soweit erforderlich neu anzubringende Heizkörper sollen gestalterisch dem Vorgänger entsprechen.

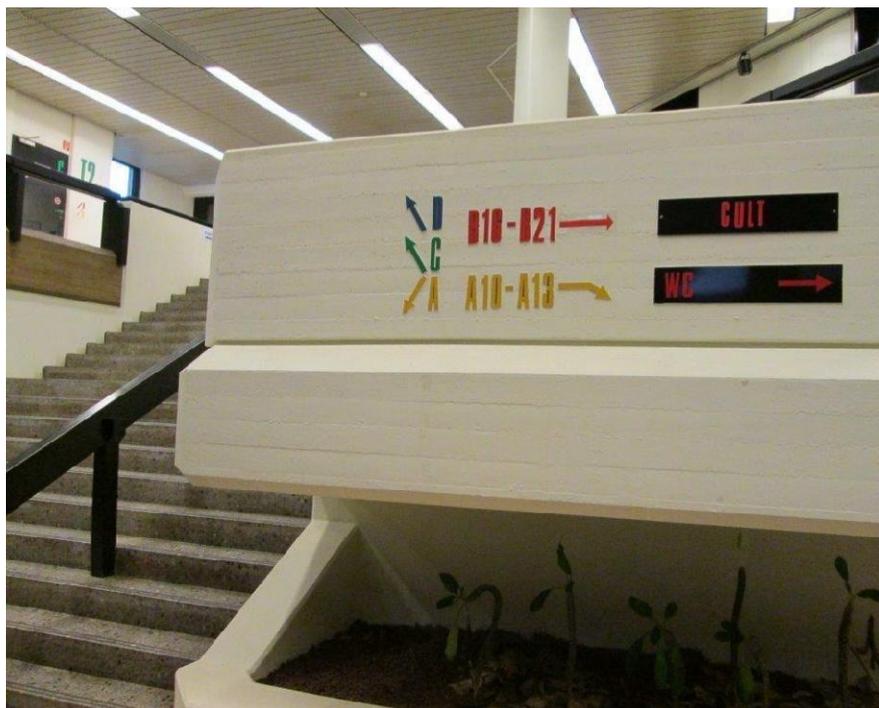
**Schriftzüge / Bezeichnungen** an  
den Wänden sollten soweit wie  
möglich erhalten bleiben. Sie sind  
vor Malerarbeiten abzulösen und im  
Original wieder aufzubringen.  
Soweit Beschädigungen im  
Zusammenhang des Ablösens  
entstehen, sind sie dem Original  
entsprechend zu ersetzen.

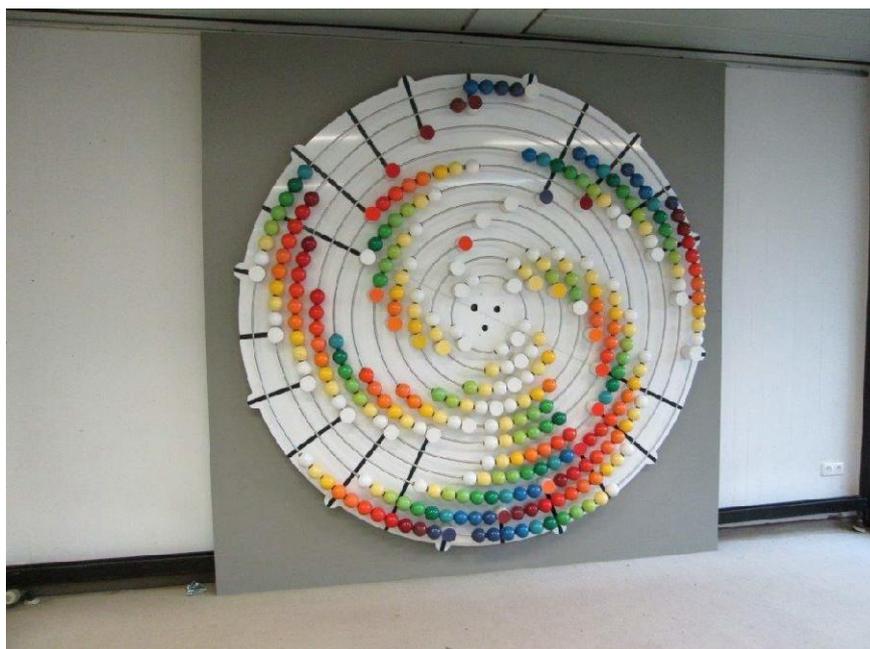
**Vorhandene Kunstgegenstände** sollen abgebaut, geschützt eingelagert und nach der Sanierung wieder angebracht werden.

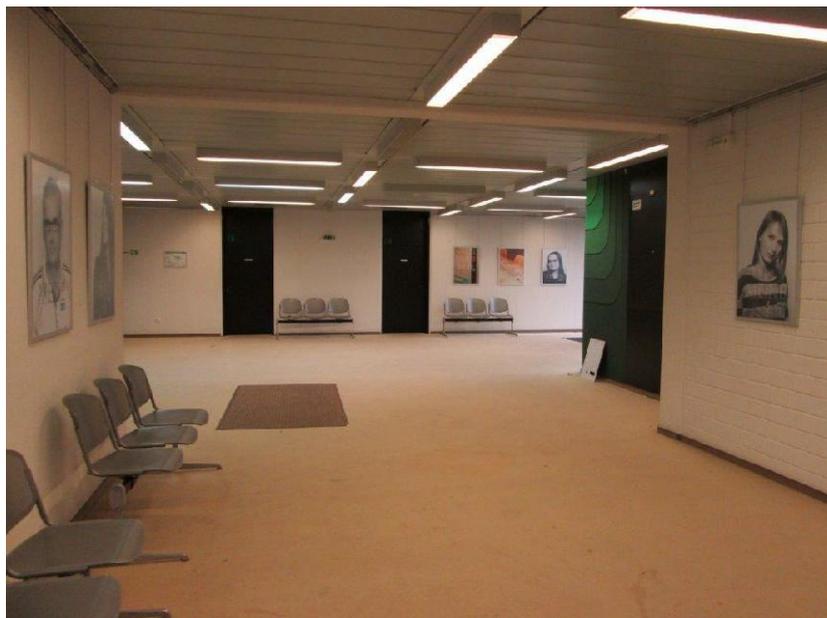
**Vorhandene Kunstgegenstände**  
sollen abgebaut, geschützt eingelagert und nach der Sanierung wieder angebracht werden.

**Anstriche auf KS-Mauerwerk:**  
Sämtliche Wände erhalten einen Sanierungsanstrich.

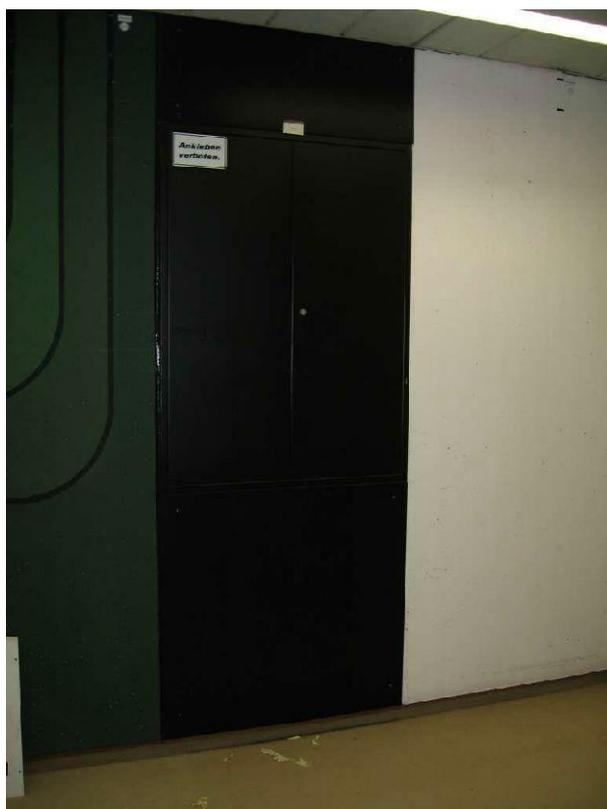
### **Bauteilöffnung**

Verkleidung ober- und Unterhalb der Unterverteilungen.

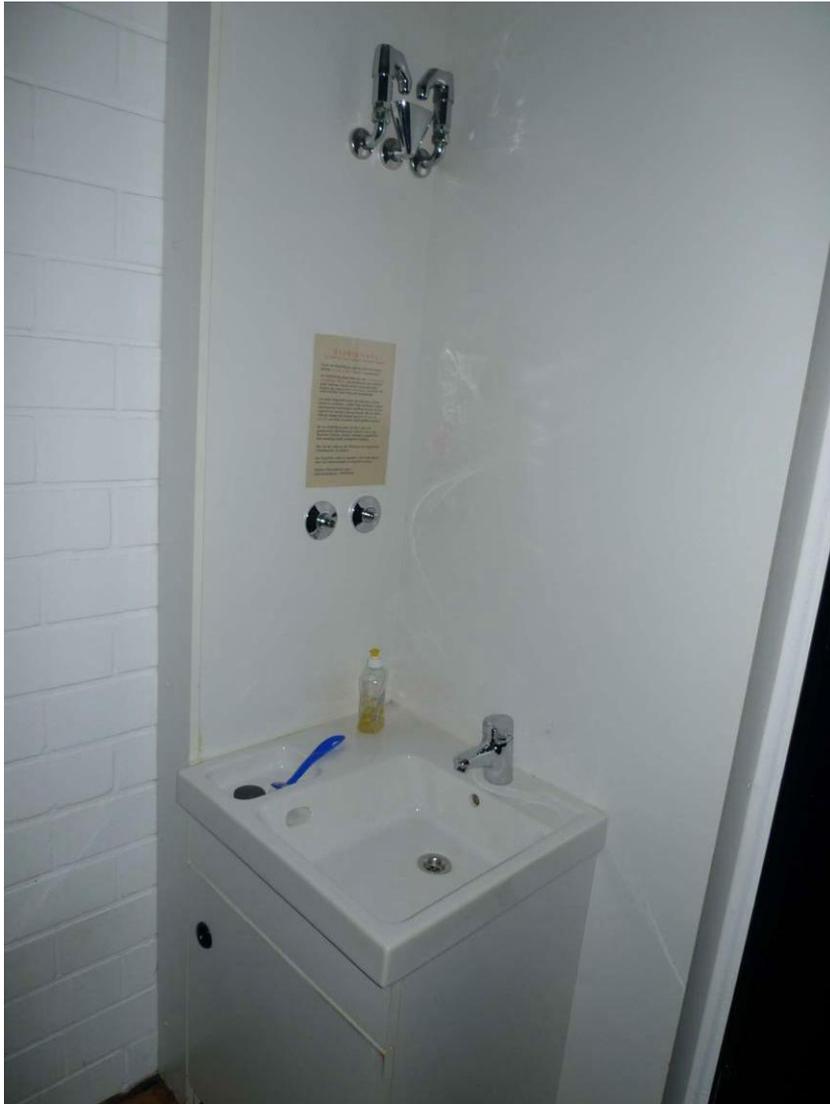
**Entlüfter**

oberhalb der Waschtische können entfernt werden.

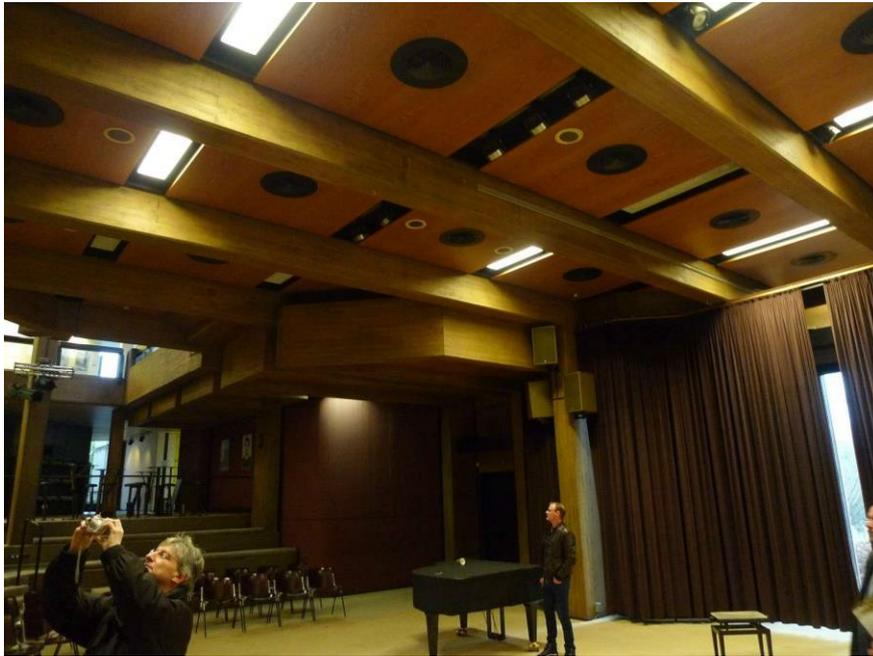
**Sämtliche Lüftungsanlagen** (Kanäle und Verteilernetz) mitsamt der Gittervorrichtung in den Sitzstufen des Forums sollen erneuert werden.

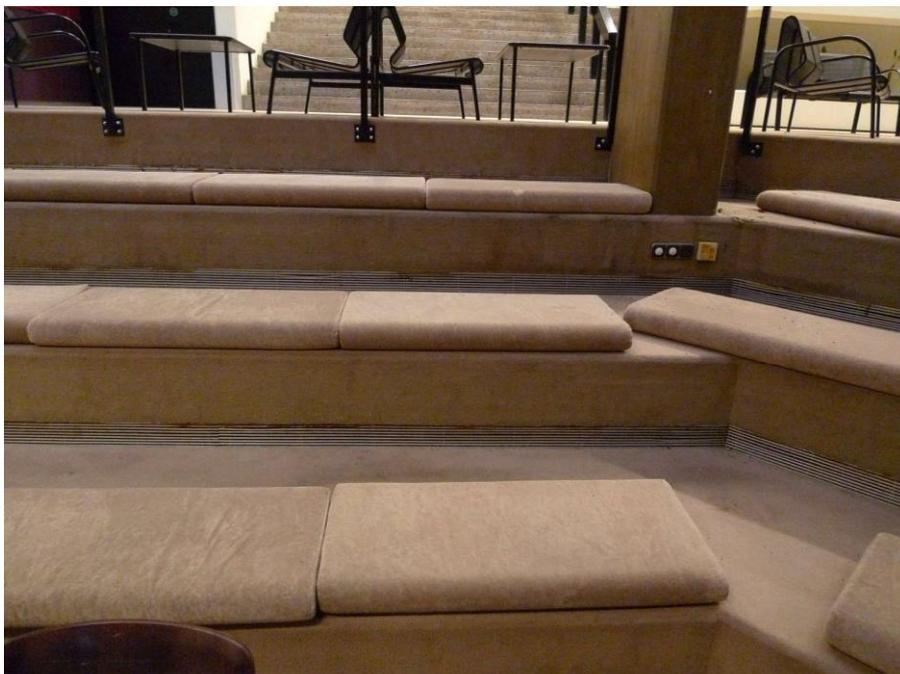
**Teppichböden:** Ersatz durch neue Teppichböden. Auch Stufen.

**Sitzpolster** und Bezüge sollen erneuert werden.

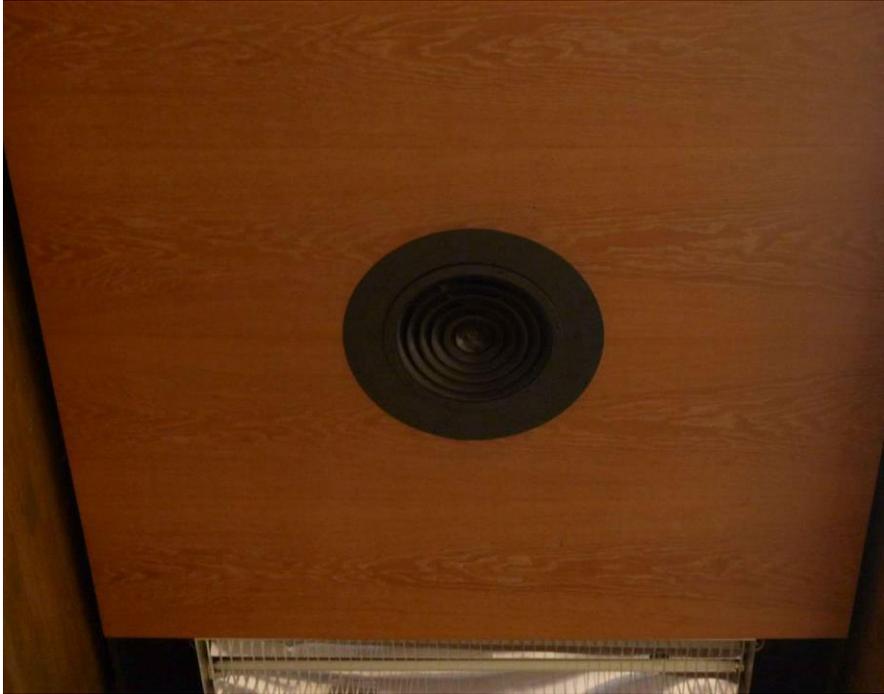
Sämtliche **Lüftungsanlagen** (Kanäle und Verteilernetz) sollen erneuert werden. Gestalterische runde Abdeckungen bleiben erhalten. (Ausbau, Reinigung, Wiedereinbau).

**Deckenbekleidungen** werden soweit erforderlich erneuert. Erneuerung erfolgt in gleicher Gestaltungsqualität.

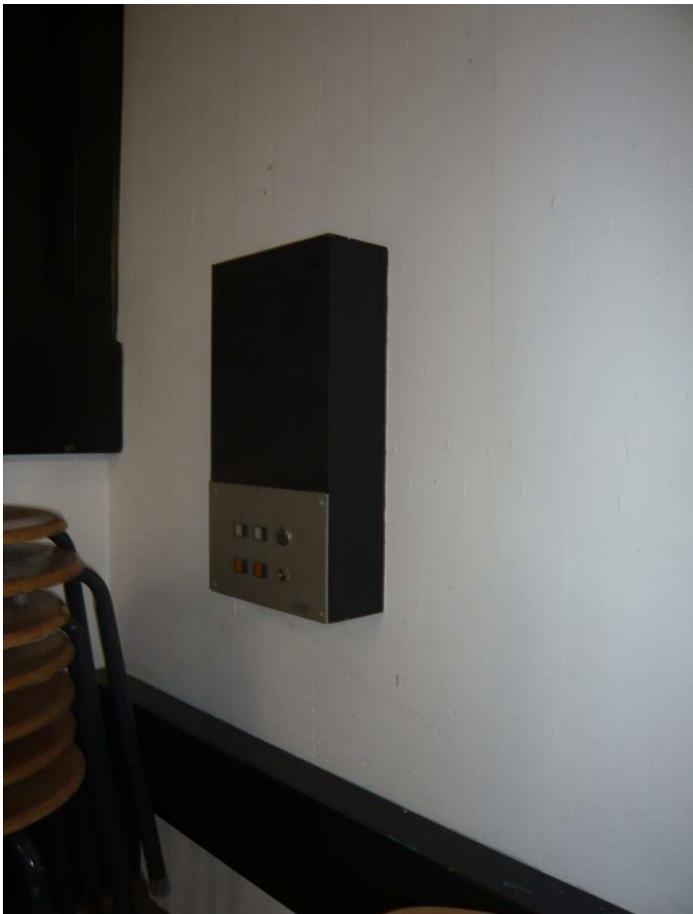
**Installationen der Sprach- und Durchsageanlagen** sollen erhalten bleiben. Soweit die Wiederinbetriebnahme technisch nicht darstellbar ist, so sollen die sichtbaren Anlagenteile funktionslos erhalten bleiben.

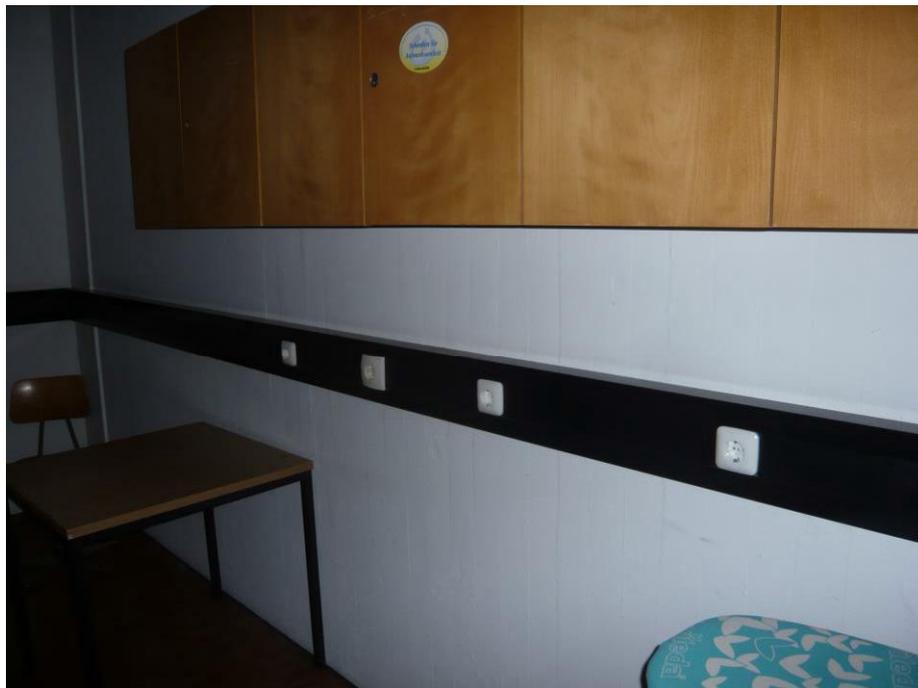
**Brüstungskanäle /  
Steckdosen**

Bauzeitliche Steckdosen und Brüstungskanälen sollten soweit wie möglich erhalten bleiben. Nachinstallierte Steckdosen neueren Typs können durch neue ersetzt werden.

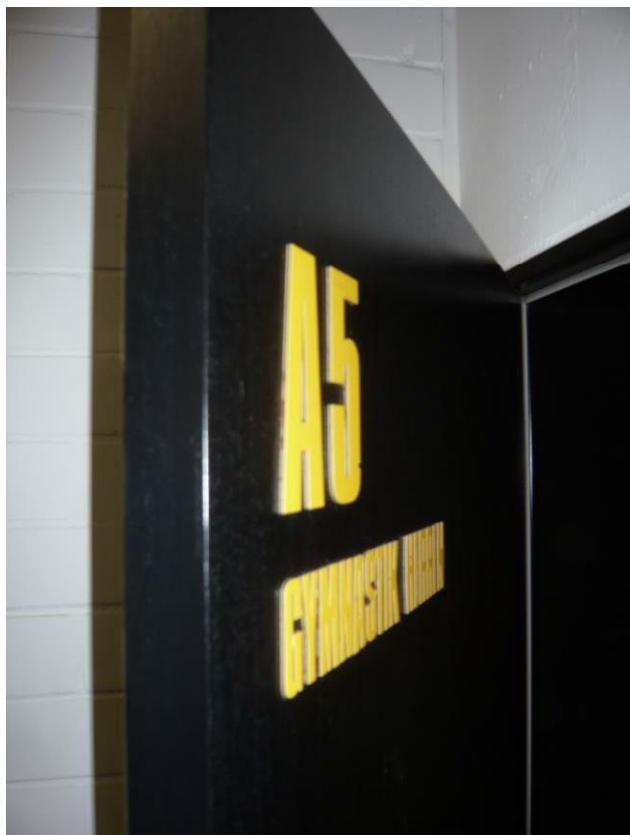
**Türen / Schriftzüge,  
Bezeichnungen** an den Türen sollten soweit wie möglich erhalten bleiben. Sie sind vor Türaufbreitung / Erneuerung abzulösen und im Original wieder aufzubringen. Soweit Beschädigungen im Zusammenhang des Ablösens entstehen, sind sie dem Original entsprechend zu ersetzen.
