WU VHS Mülheim an der Ruhr  
Technische Beratungsleistungen  
Ergebnisbericht / Veröffentlichung

PN-0-8555

Dortmund  
26. Juni 2019  
VI.4-20190101

Projektnummer 8555 – ST1 14. Juni 2019  
Gebäude / Objekt: VHS Heinrich-Thöne  
Anschrift: Bergstraße 1 – 3, 45468 Mülheim an der Ruhr

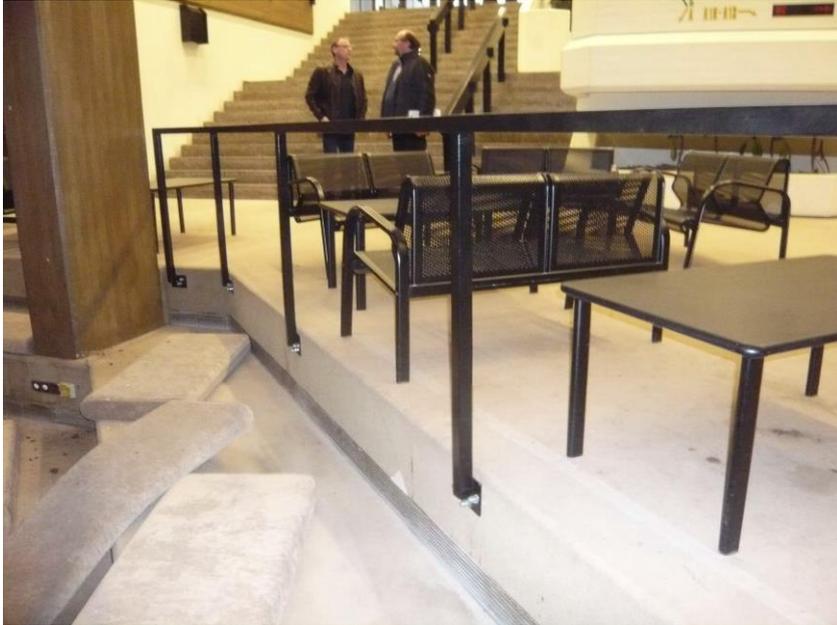
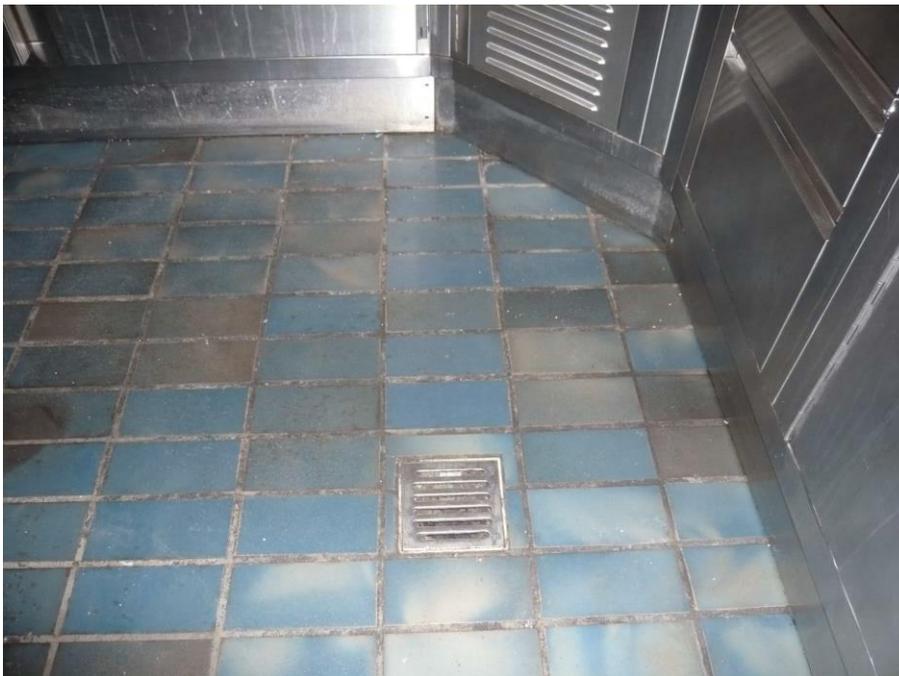
**Bauzeitliche Fliesen in der Cafeteriaausgabe sollen aufgearbeitet werden.**

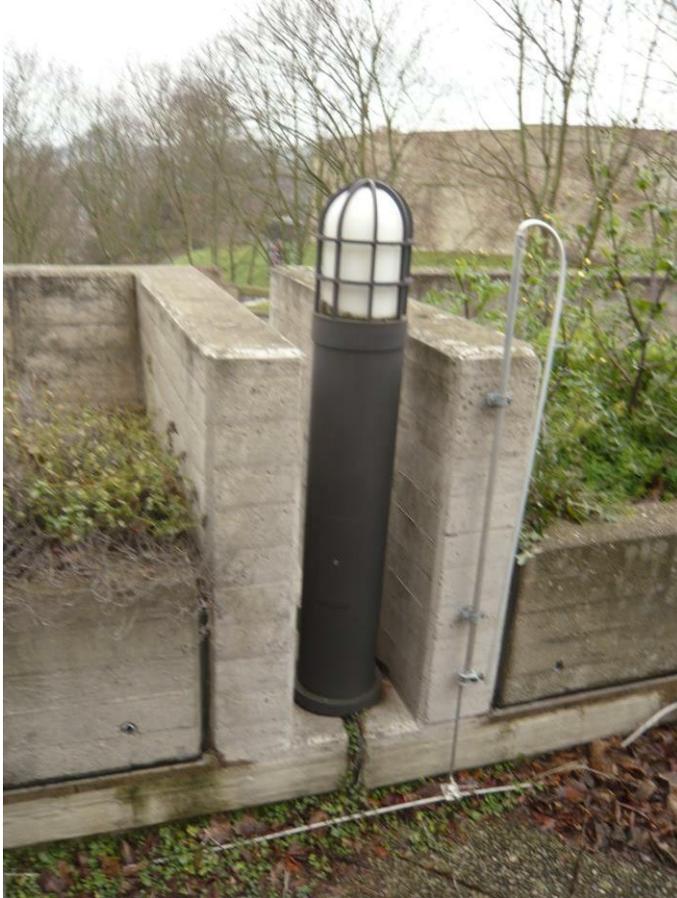
**Außenliegende Blumenkästen / Pflanztröge** sollen abgenommen, gesäubert und wieder eingesetzt werden. Automatische Gießanlage im Außenbereich soll es zukünftig geben.

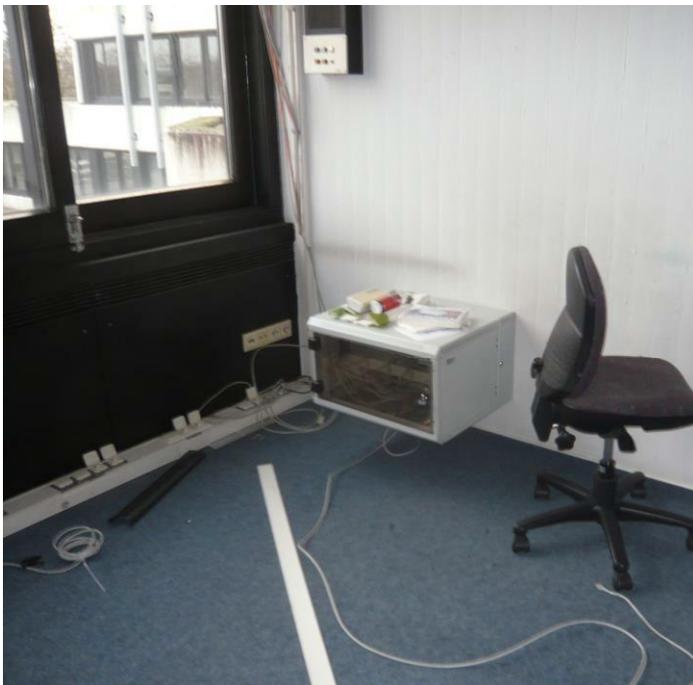
**Installationen der Sprach- und Durchsageanlagen**

sollen erhalten bleiben. Soweit die Wiederinbetriebnahme technisch nicht darstellbar ist, so sollen die sichtbaren Anlagenteile funktionslos erhalten bleiben. Ebenso bauzeitliche Medieninstallation.

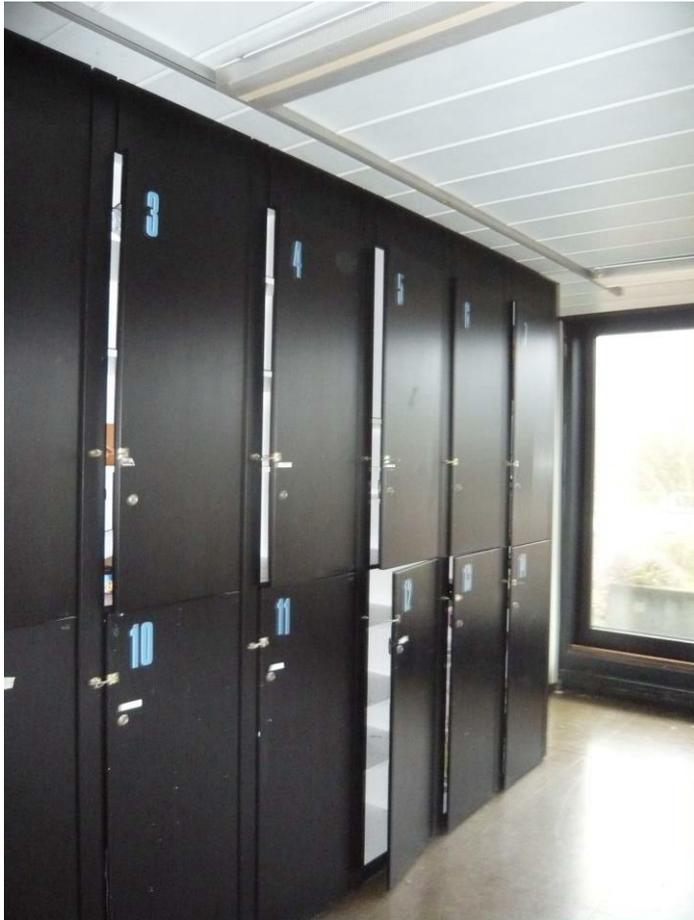
**Spind- / Schließfachanlage**  
soll erhalten bleiben.

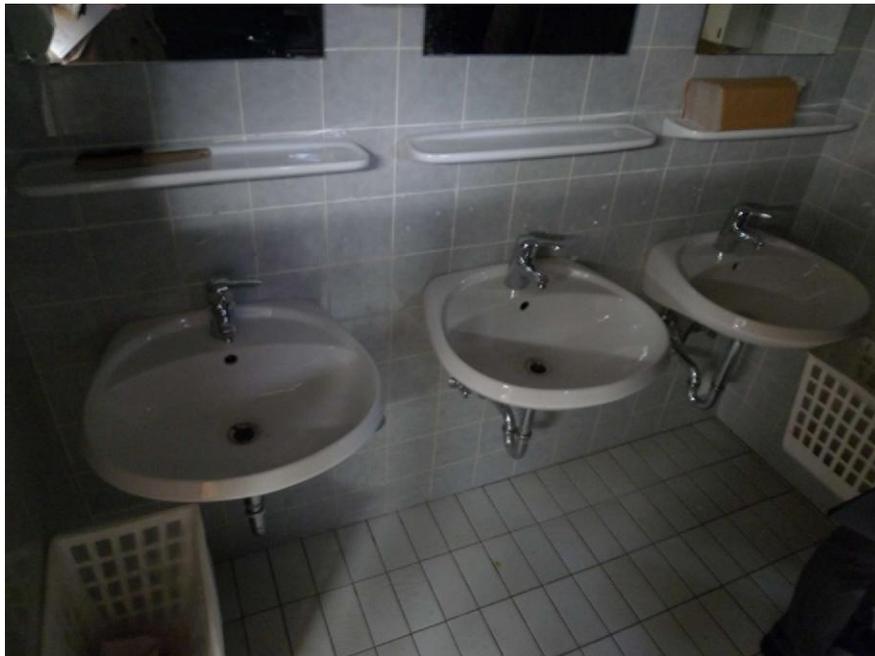
In den Sanitäranlagen soll ein **Wash and Dry System** zum Einsatz kommen. **Bauzeitliche Wandfliesen** in Sanitäranlagen sind als Musterfläche zu erhalten.

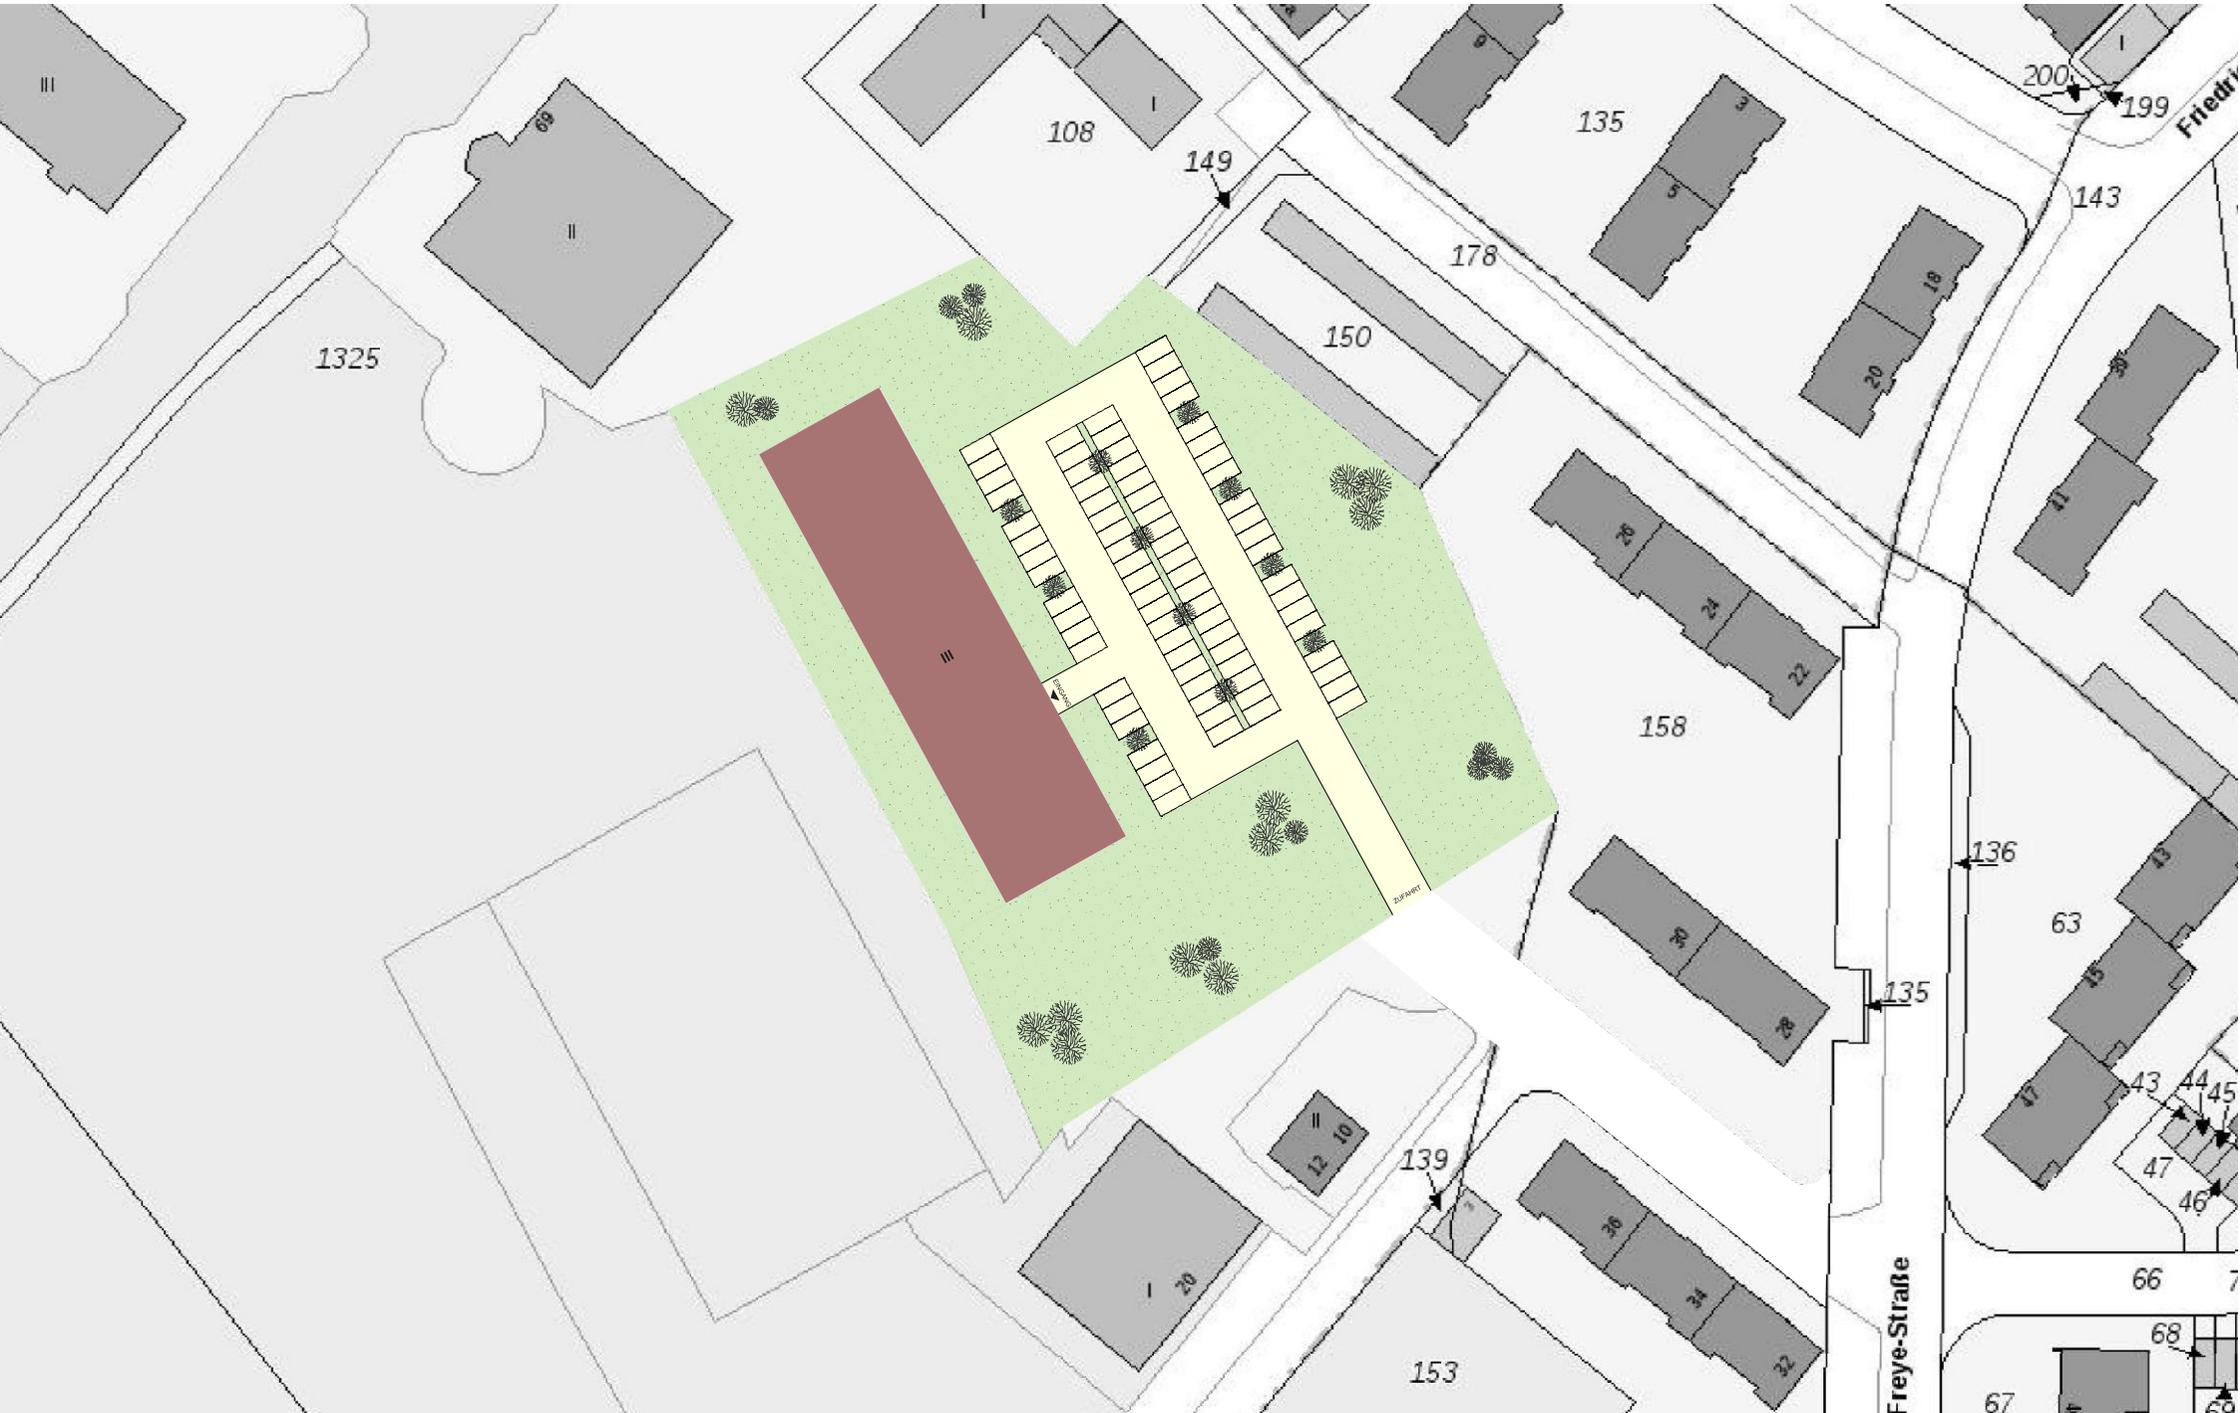
## 3.1. Lageplan

# Heinrich-Thöne-Volkshochschule, Mülheim a.d.R. Layoutplanung - Lageplan Ernst-Tommies-Straße

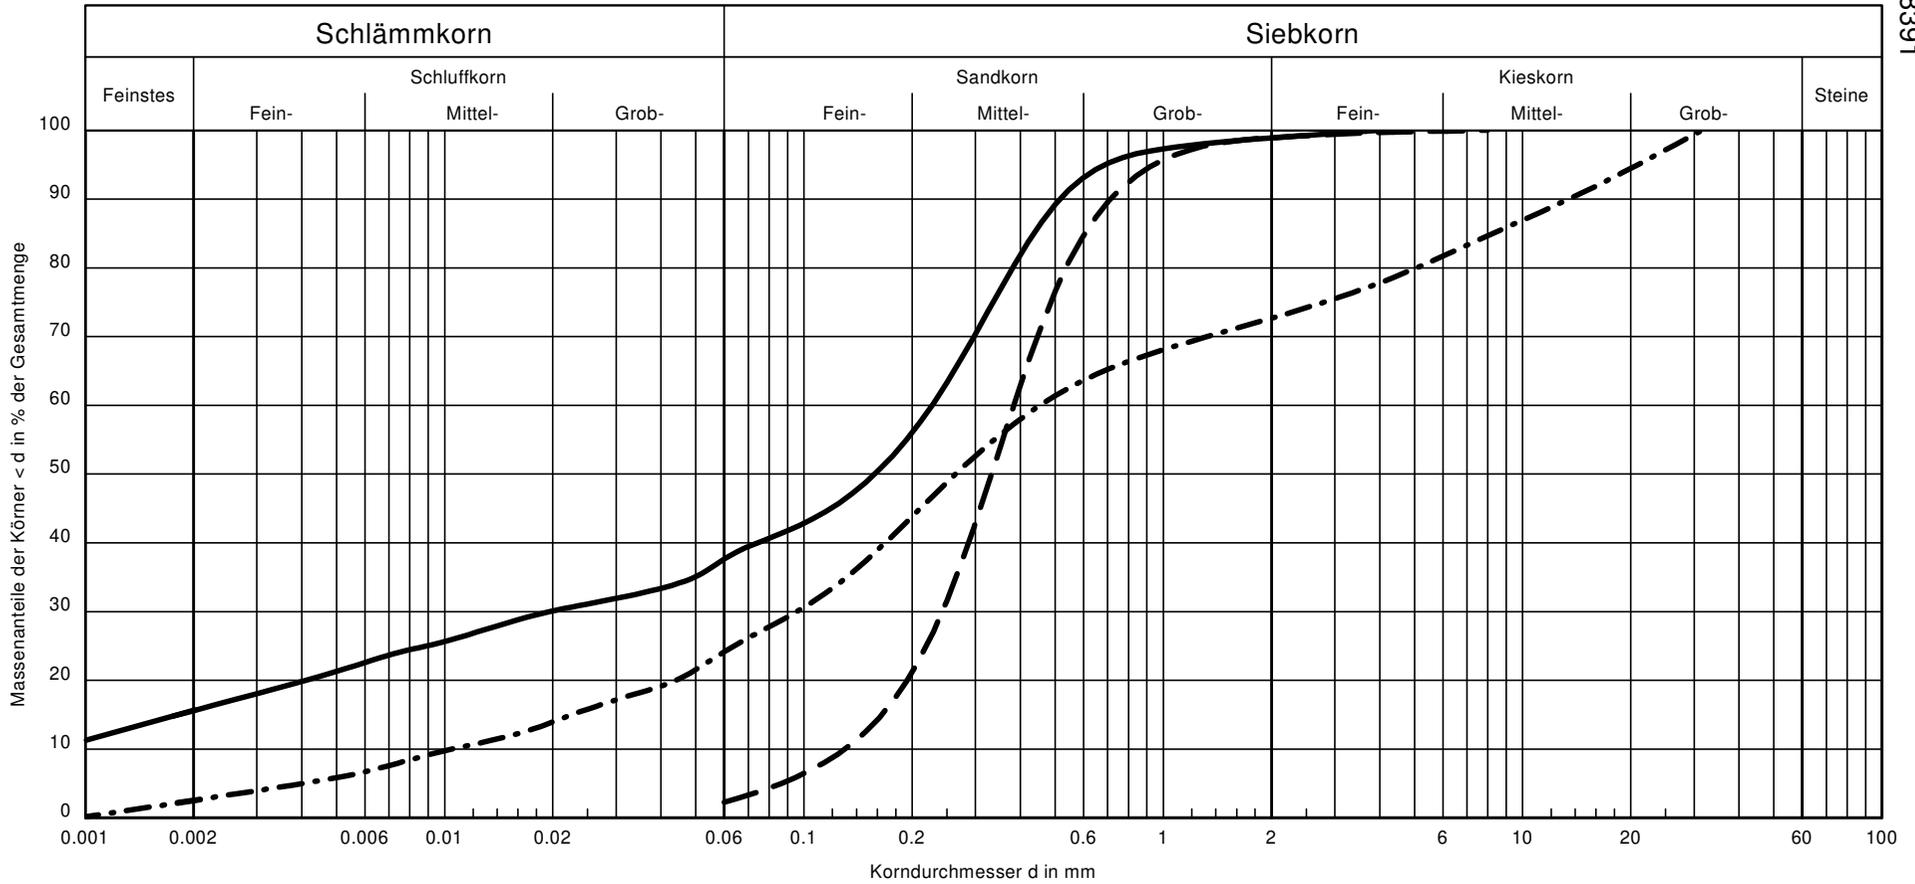
# Körnungslinie

Labor-Nr. / Signatur	25470 —————	25471 - - - - -	25472 - . . . . -
Entnahmestelle	RKS 2	RKS 5	RKS 5
Entnahmetiefe ( m )	2,80 - 3,90	3,20 - 4,10	4,10 - 5,00
Bodenart	S, u	mS, fs, gs'	S, u, g
Wassergehalt ( % )	18,33	4,32	11,51
U/Cc	-/-	3,0/1,2	43,3/1,9
Bodengruppe nach 18 196	SU*	SE	SU*
Ton/Schluff/Sand/Kies	15,6/22,7/60,6/1,1	- /2,6/96,3/1,1	2,5/22,3/47,9/27,3
Abrechnungspos.	02.11.00 / 02.15.00	02.11.00 / 02.13.00	02.11.00 / 02.12.00 / 02.13.00 / 02.14.00

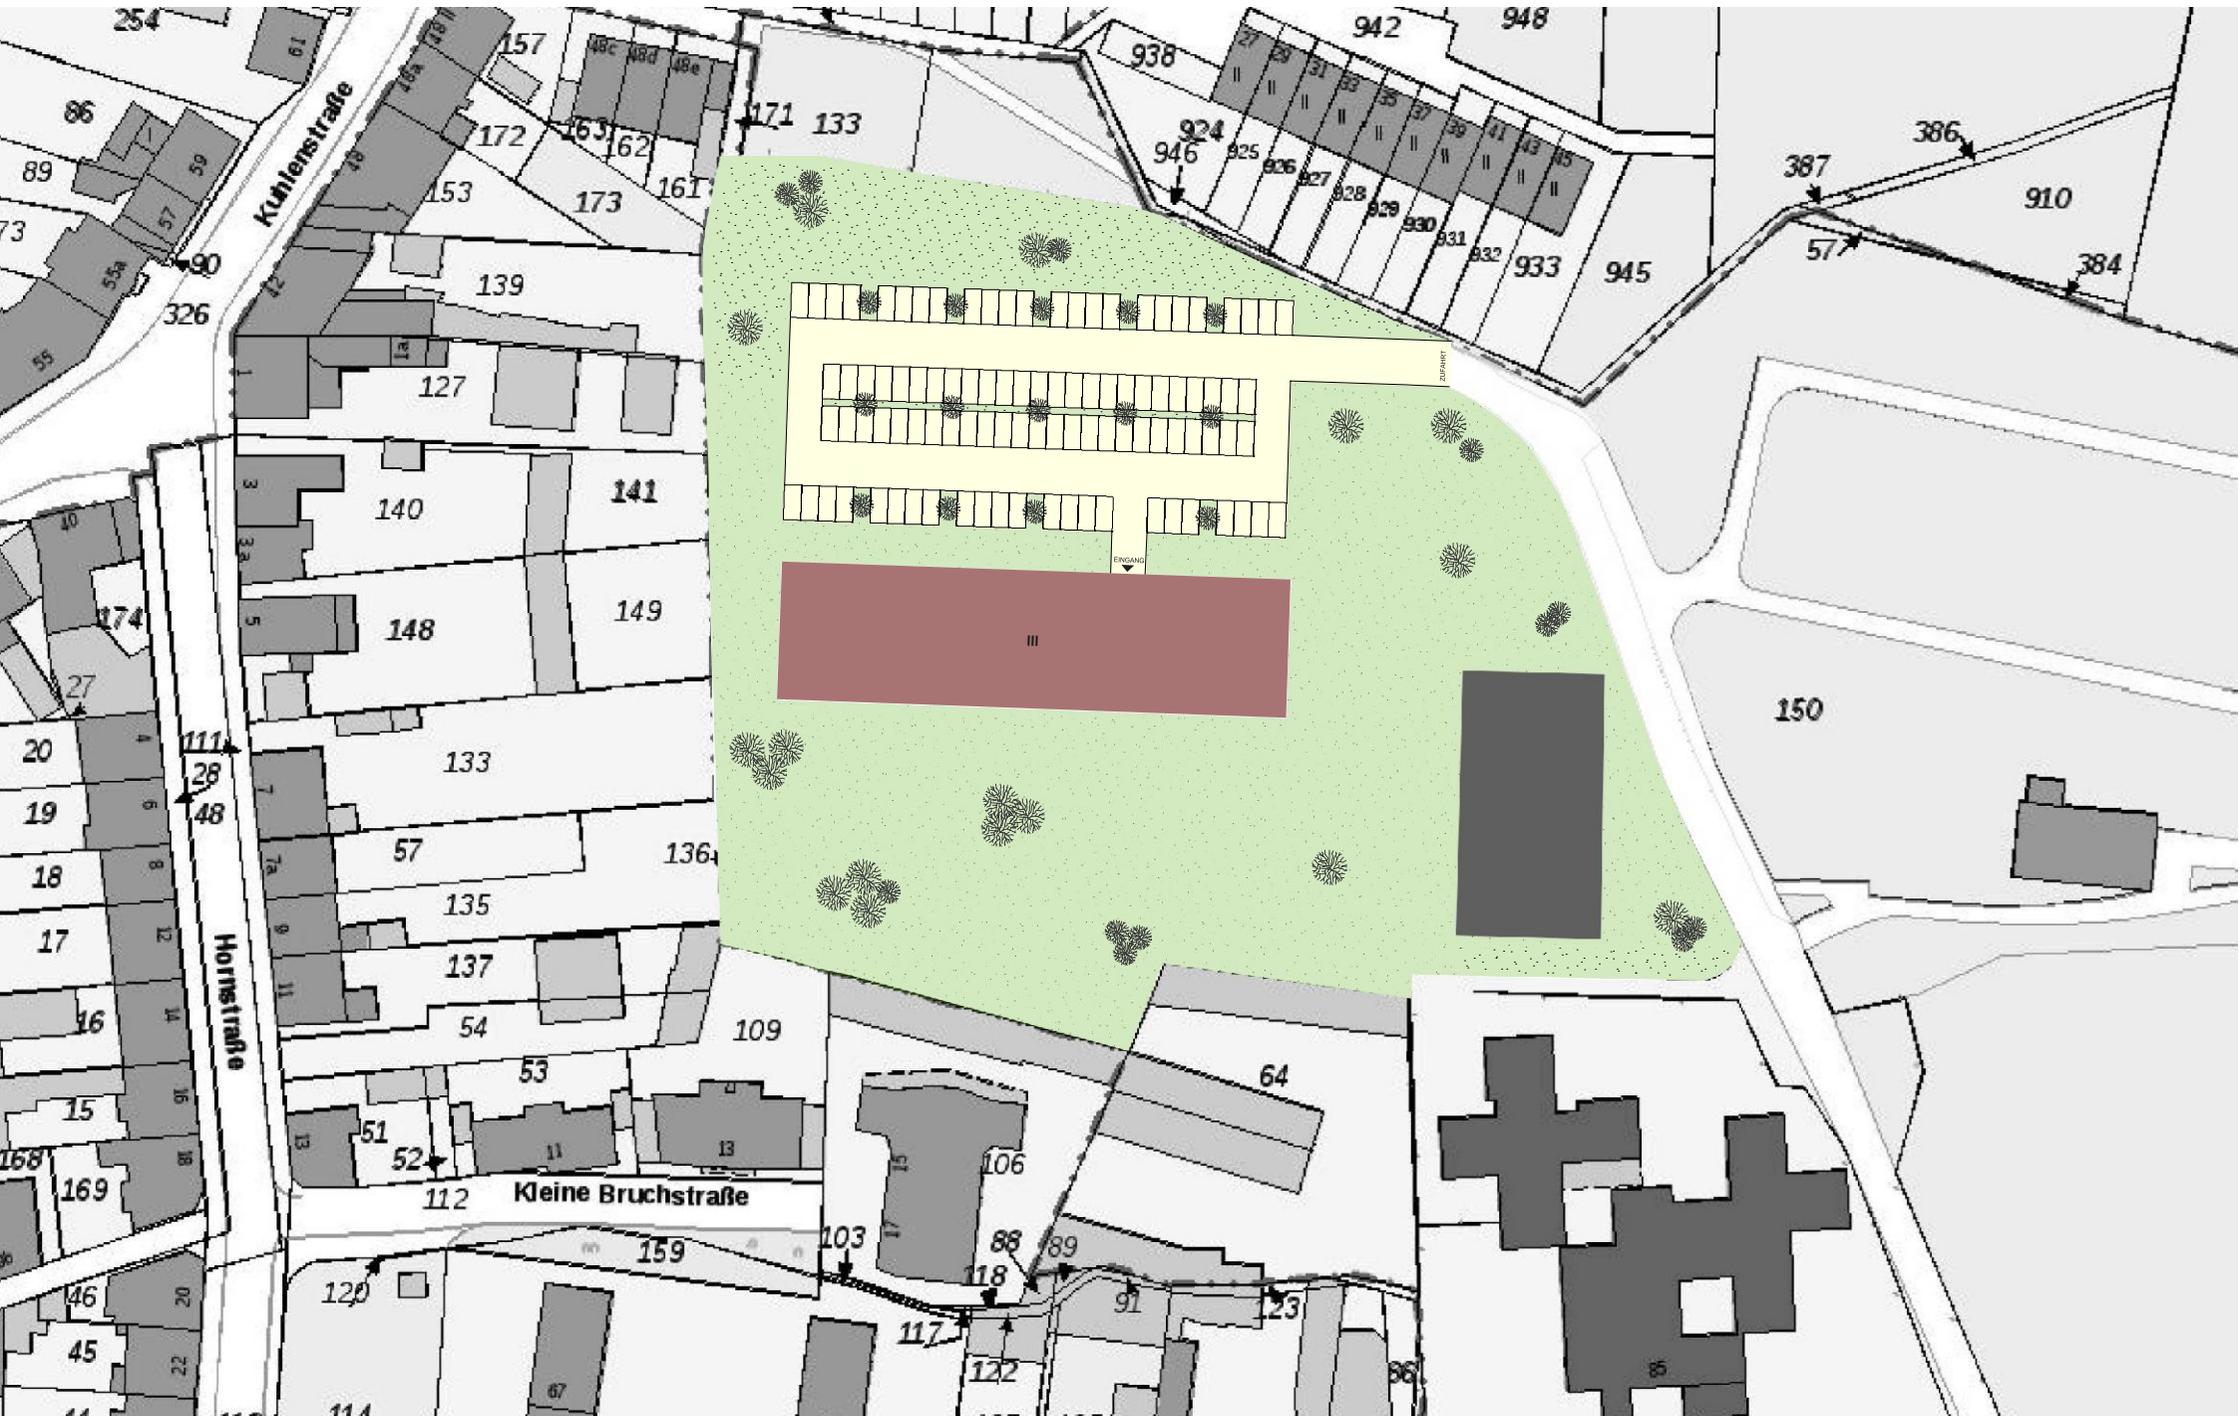
## 4.1. Lageplan

Layoutplanung - Lageplan Bruchstraße

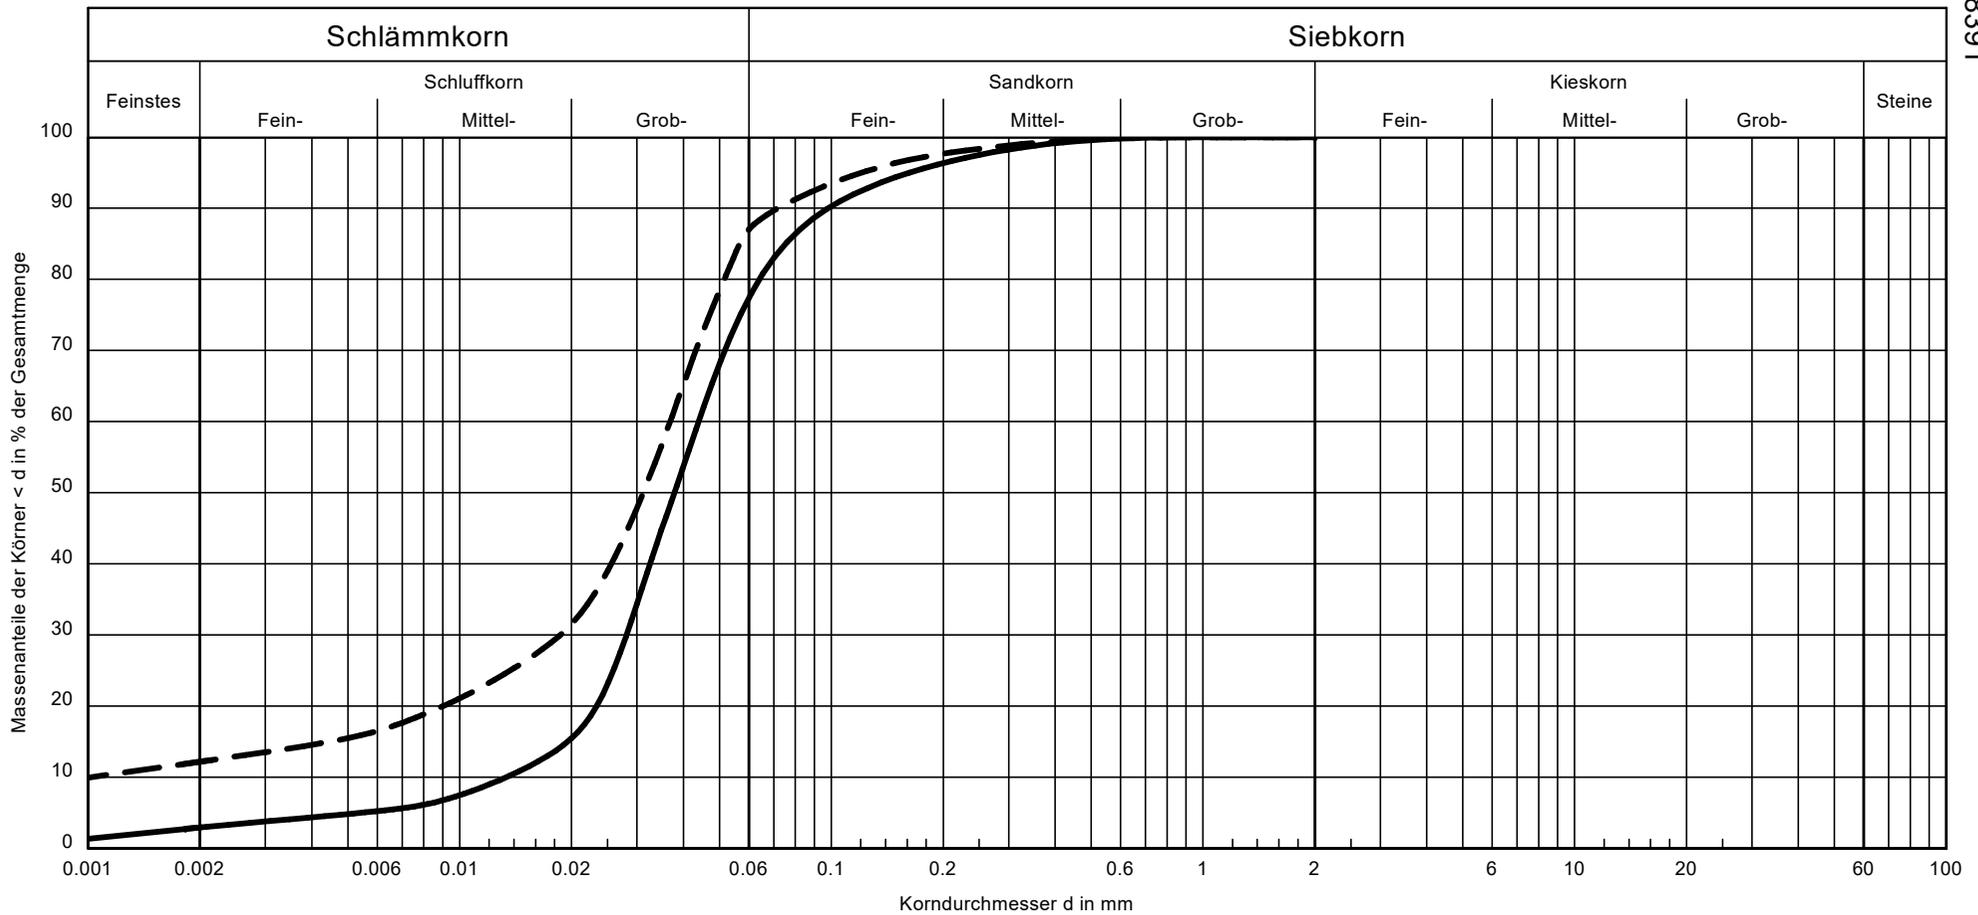
# Körnungslinie

25502	25504
Labor-Nr. / Signatur	25502	25504
Entnahmestelle	RKS 7	RKS 4
Entnahmetiefe ( m )	3,00 - 4,00	2,50 - 3,40
Bodenart	U, s, k	U, t', s'
Wassergehalt ( % )	8,62	21,16
U/Cc	3,3/1,3	-/-
Bodengruppe nach 18 196		
Ton/Schluff/Sand/Kies	2,9/76,4/20,7/ -	12,2/75,9/11,9/ -
Abrechnungspos.	02.11.00 / 02.15.00	02.11.00 / 02.15.00

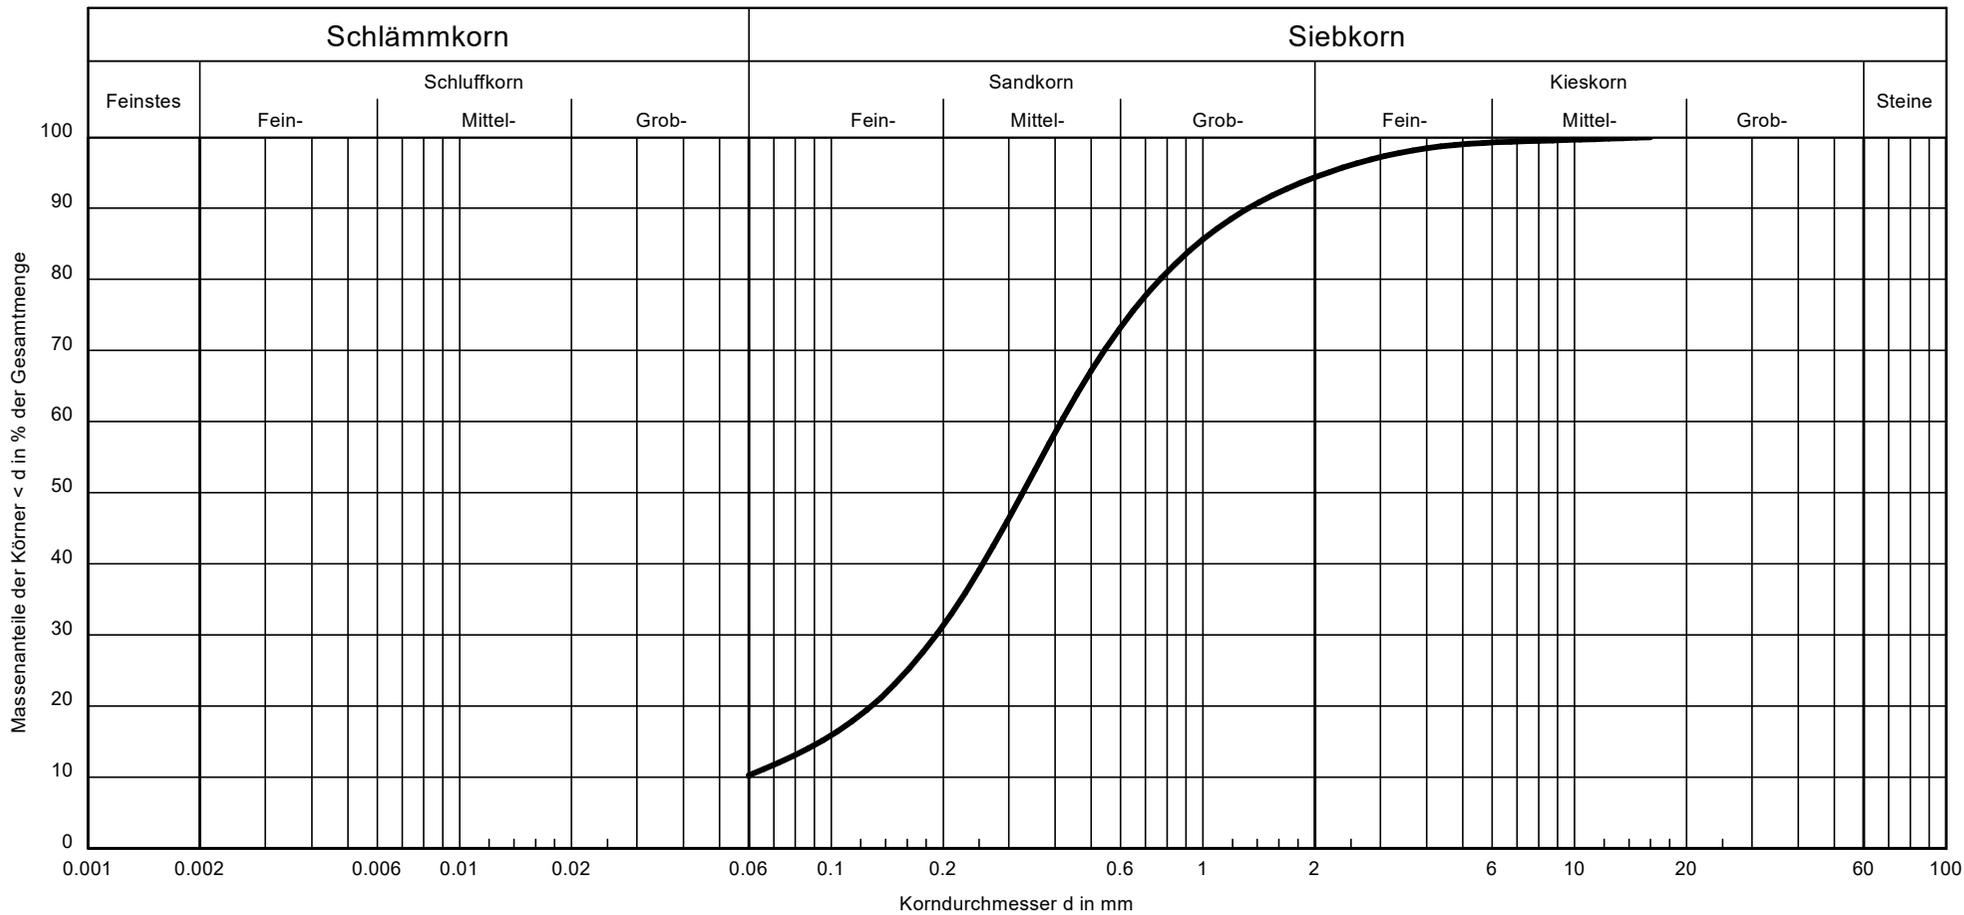
# Körnungslinie

Labor-Nr. / Signatur	25503
Entnahmestelle	RKS 5
Entnahmetiefe ( m )	2,30 - 3,60
Bodenart	S <sub>u</sub> ' g'
Wassergehalt ( % )	4,98
U/Cc	-/-
Bodengruppe nach 18 196	SU
Ton/Schluff/Sand/Kies	- /10.7/83.7/5.6
Abrechnungspos.	02.11.00 / 02.13.00

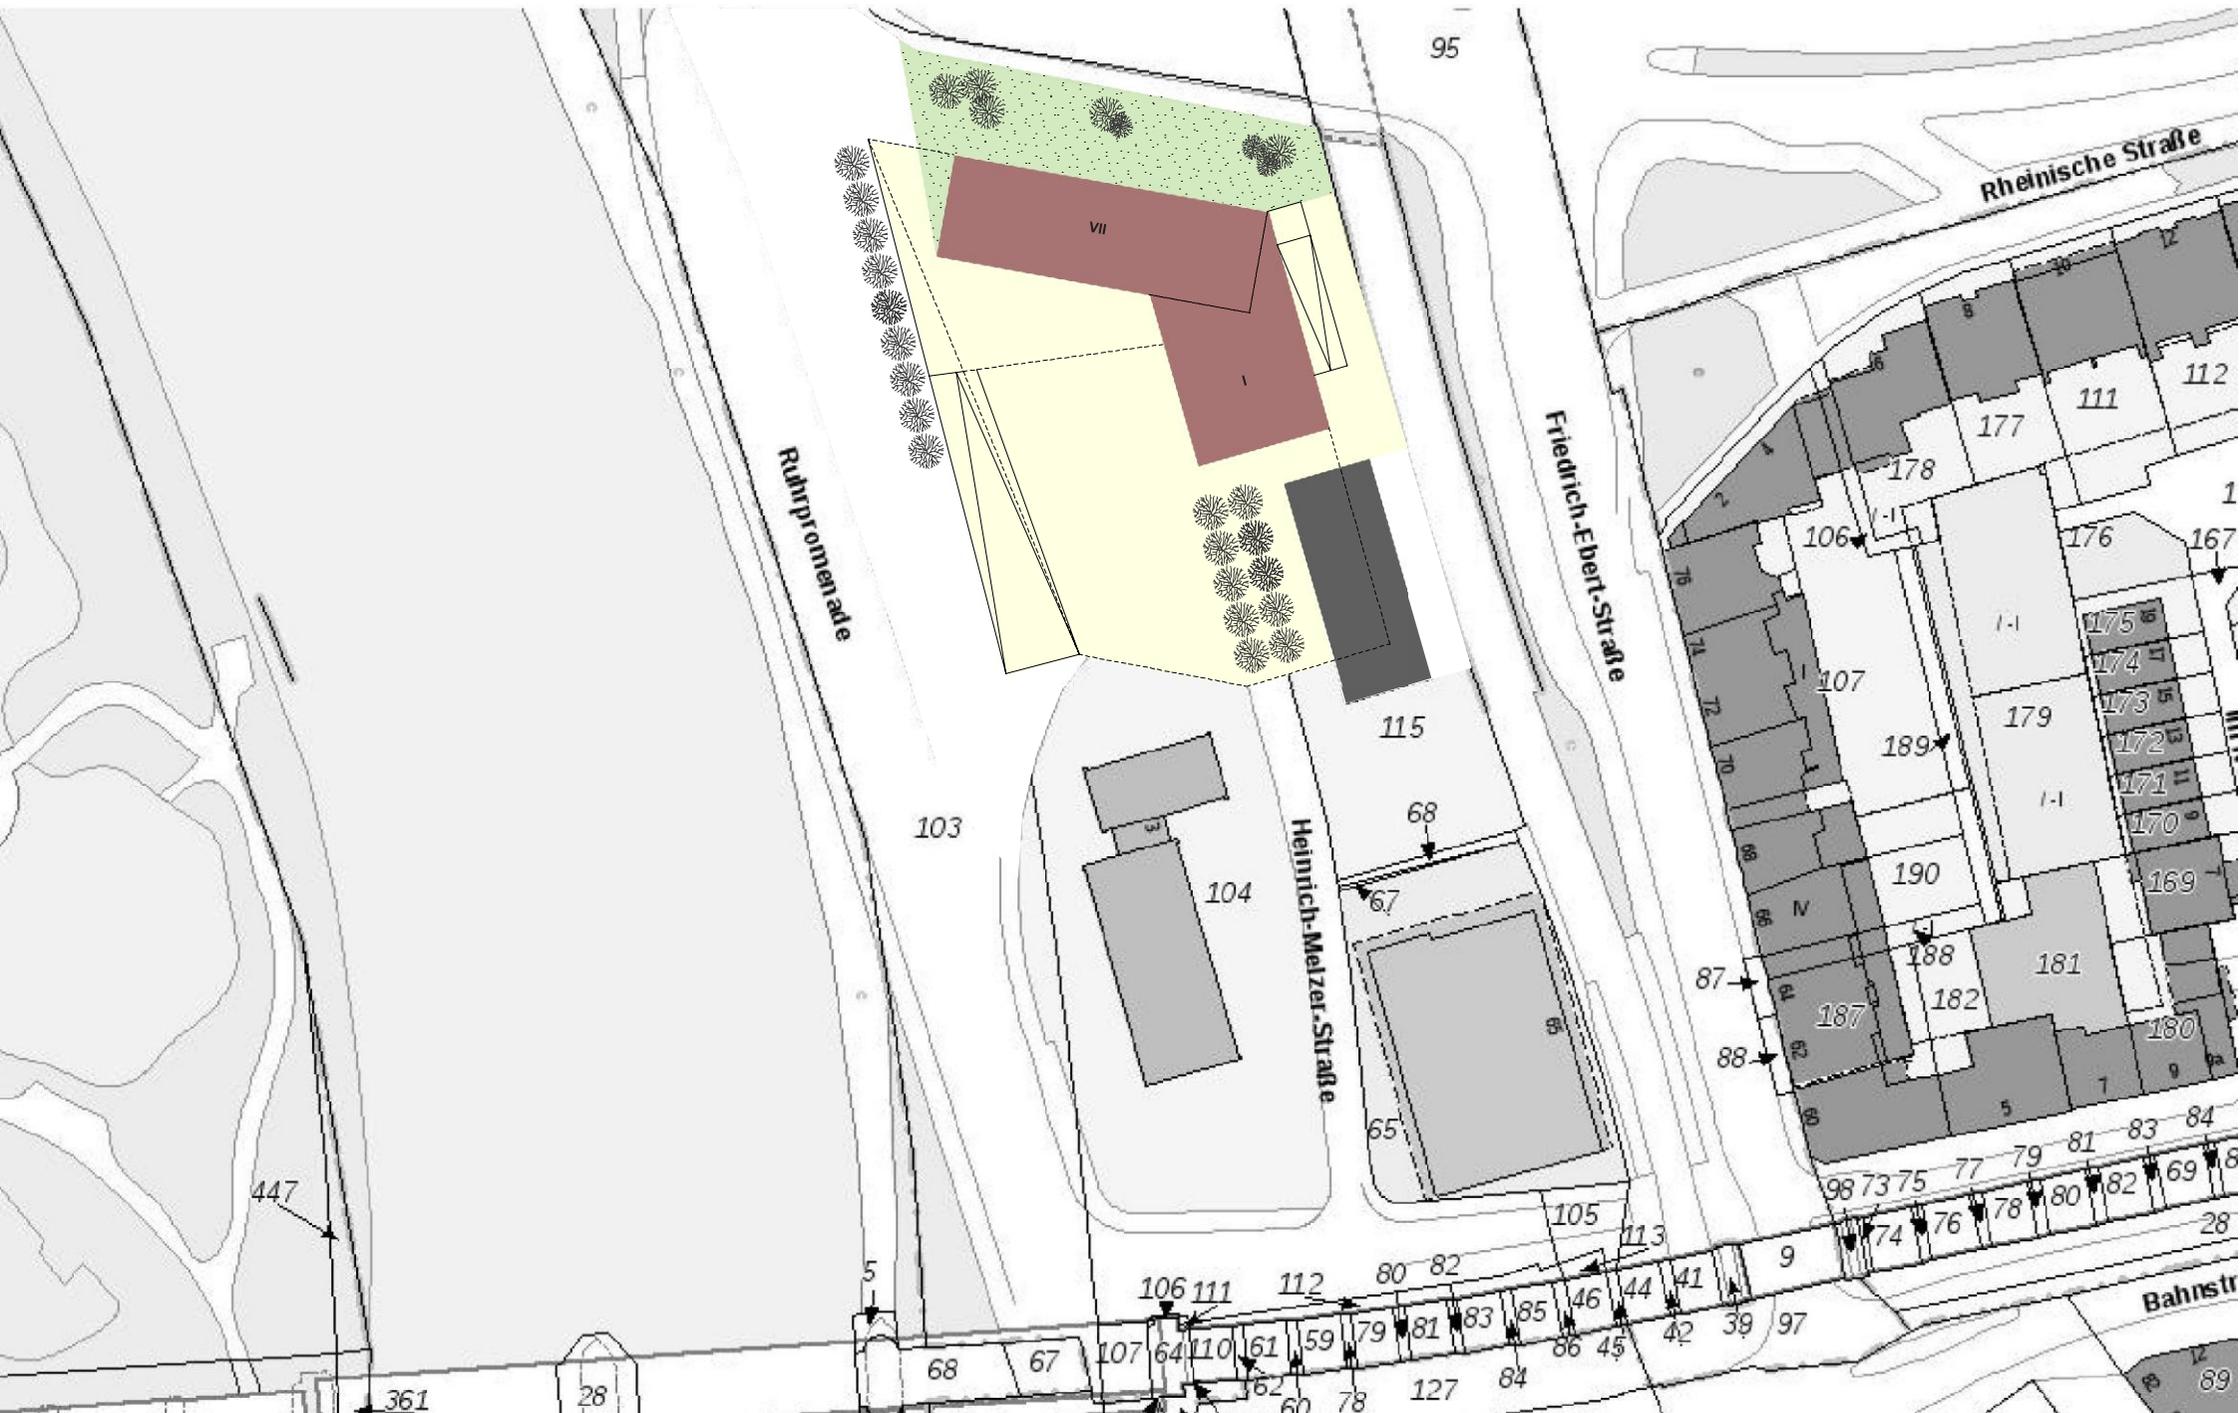
## 5.1. Lageplan

# 5. Heinrich-Melzer-Straße / Ruhrufer

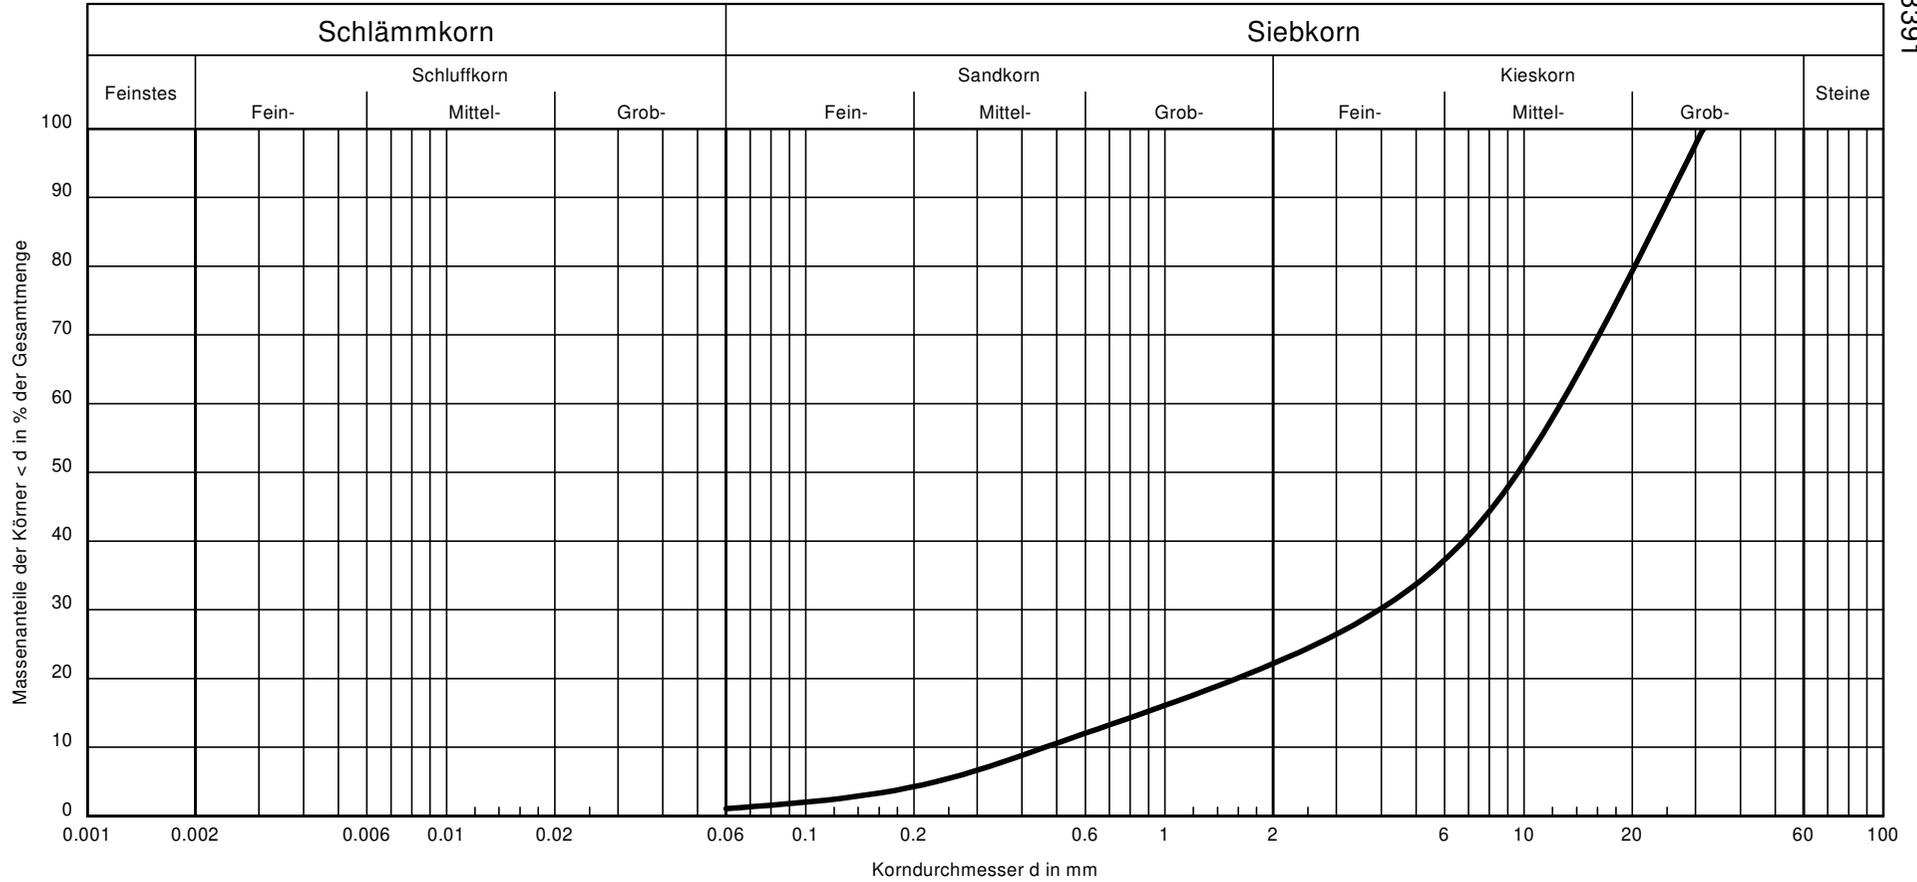
Labor-Nr. / Signatur	25507
Entnahmestelle	RKS 7
Entnahmetiefe ( m )	1,80 - 3,00
Bodenart	G, s
Wassergehalt ( % )	3,03
U/Cc	27,3/2,7
Bodengruppe nach 18 196	GW
Ton/Schluff/Sand/Kies	- /1,1/21,0/77,8
Abrechnungspos.	02.11.00 / 02.13.00
