# **Gewässerzustandsbericht**

## **Mülheim an der Ruhr**

### **2014**

**Amt für Umweltschutz**

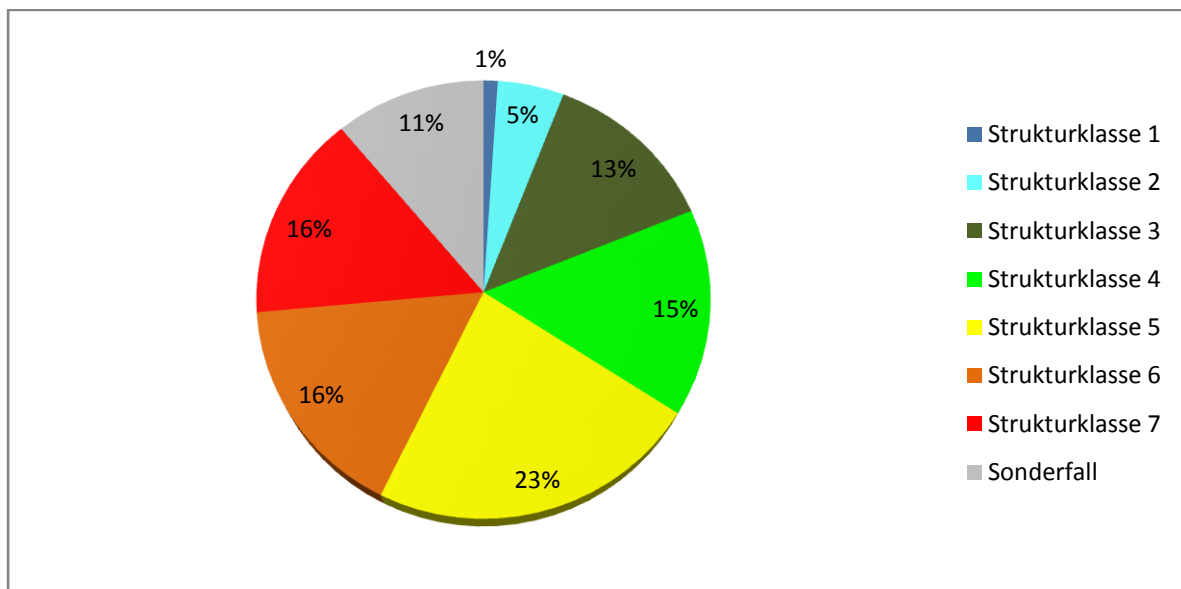
Abbildung 3.1: Übersicht über alle betrachteten Gewässersysteme in Mülheim a. d. Ruhr

Es wird deutlich, dass nur 19 % aller betrachteten Gewässerabschnitte eine Bewertung von 1 bis 3 aufweisen. 70 % sind in die Klasse 4 und schlechter (deutlich bis vollständig verändert) einzustufen. Zu 11 % ist aufgrund von Sonderfällen (z. B. Betretungsverbot) keine Aussage möglich.

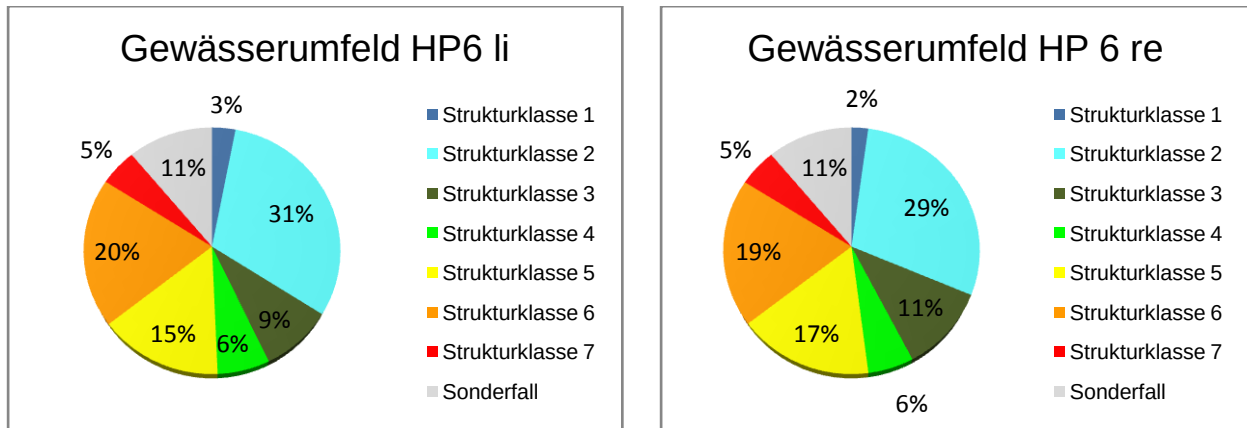
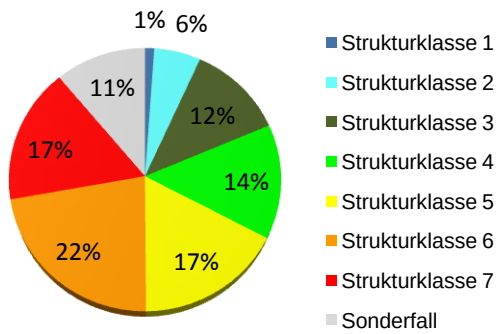
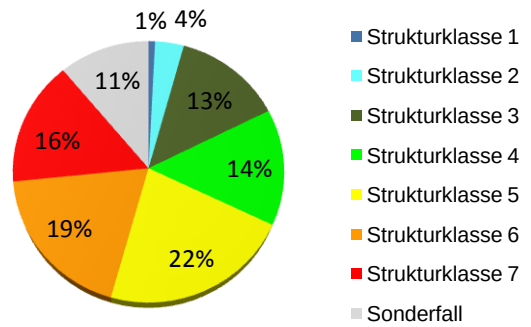
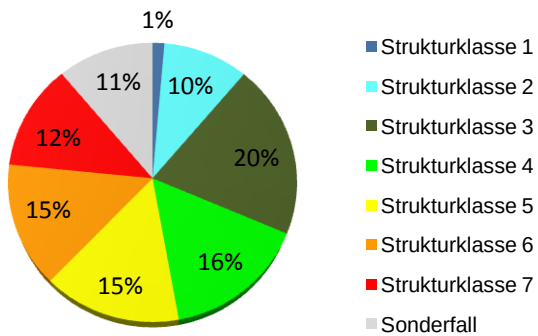
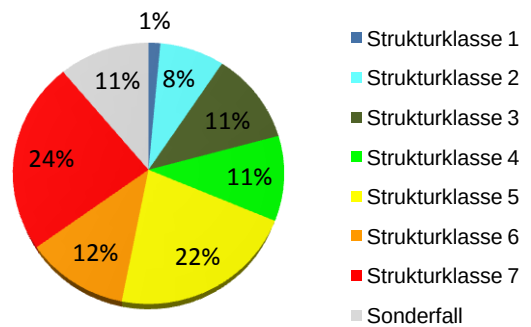
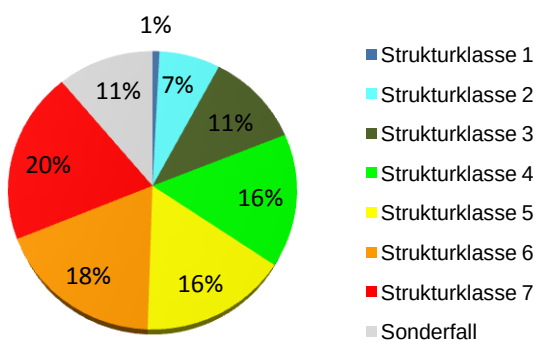
Abbildung 3.2: Übersicht über alle betrachteten Gewässersystem in Mülheim a. d. Ruhr – Verteilung der Gewässerstrukturklassen bei den Hauptparametern

Es wird deutlich, dass im Stadtgebiet Mülheim typische Verhältnisse für Stadtgewässer vorliegen. Zum einen ist der Sohlbereich (HP 3) im Vergleich zu den Uferbereichen besser eingestuft. Die Ufer sind oftmals – mehr oder weniger massiv – verbaut.

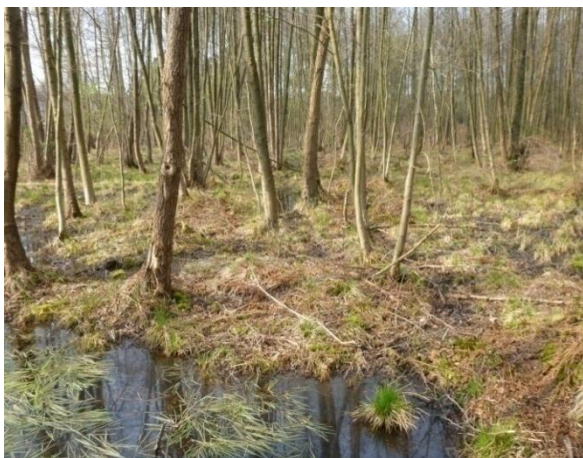
Abbildung 3.7: Vernässtes Umfeld Forstgraben und Nebengewässer

Östlich des Tannenweges bei Gewässer 275892 widerspricht die Gewässersituation im eigentlichen Sinne der für diesen Standort natürlichen Ausprägung als sandgeprägtes Fließgewässer der Sander und sandigen Aufschüttungen. Der hier zugesetzte Durchlass führt zu einer flächigen Vernässung im Umfeld des eigentlichen Gewässers. Dadurch konnte sich hier ein Initialstadium eines Bruchwaldes etablieren.

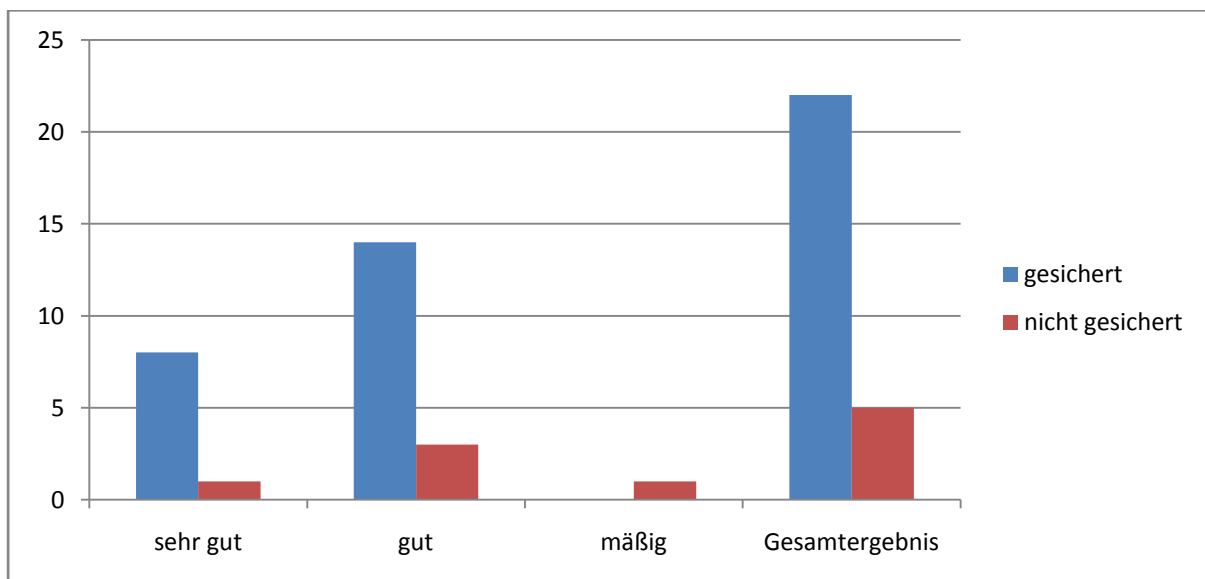
Abbildung 3.9: Verteilung Saprobie

Die Saprobie bewertet die Auswirkungen organischer Verschmutzung auf die Organismen des Makrozoobenthos und beruht auf der Ermittlung des gewässertypischen und leitbildbezogenen Saprobienindex gemäß DIN 38410. Sofern nur eine Abundanzsumme (Summe der Häufigkeitsklassen der einzelnen Taxa) der saprobienrelevanten Taxa von  $< 20$  erreicht wird, wird das Ergebnis als nicht gesichert (nicht gesichert) gekennzeichnet.

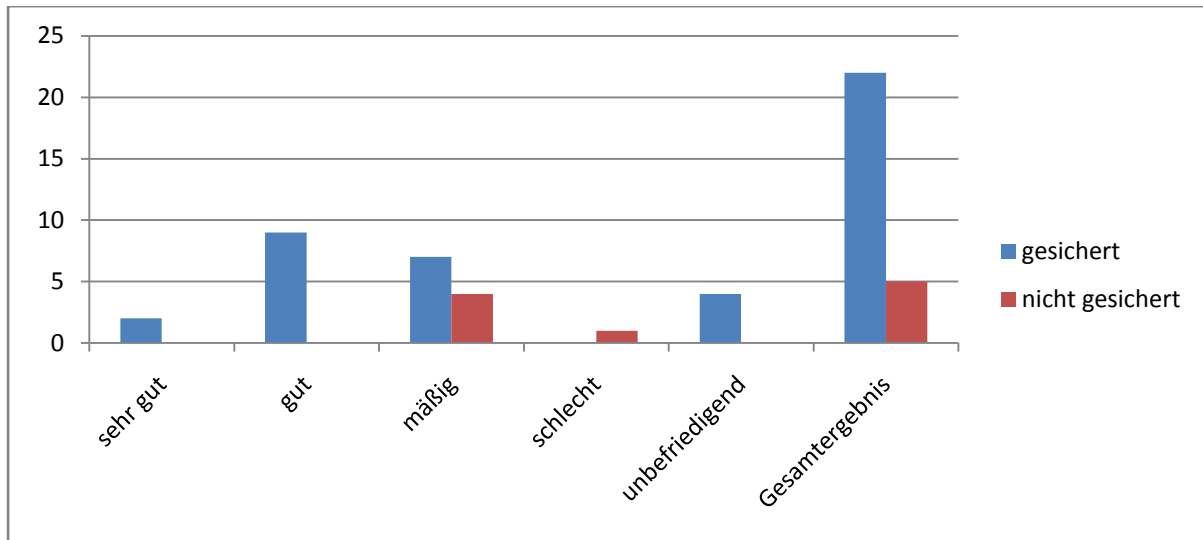
Abbildung 3.10: Verteilung allgemeine Degradation

Die allgemeine Degradation stellt die Auswirkungen verschiedener Stressoren, wie z. B. Beeinträchtigungen der gewässermorphologischen Verhältnisse, Nutzungen im Einzugsgebiet, Einleitungen, Pestizide u. a., die auf das betrachtete Gewässer einwirken, dar. Das Modul ist als Multimetrischer Index aus Einzelindices („Core Metrics“) aufgebaut (vgl. Kapitel 2.2.2 Methodik).

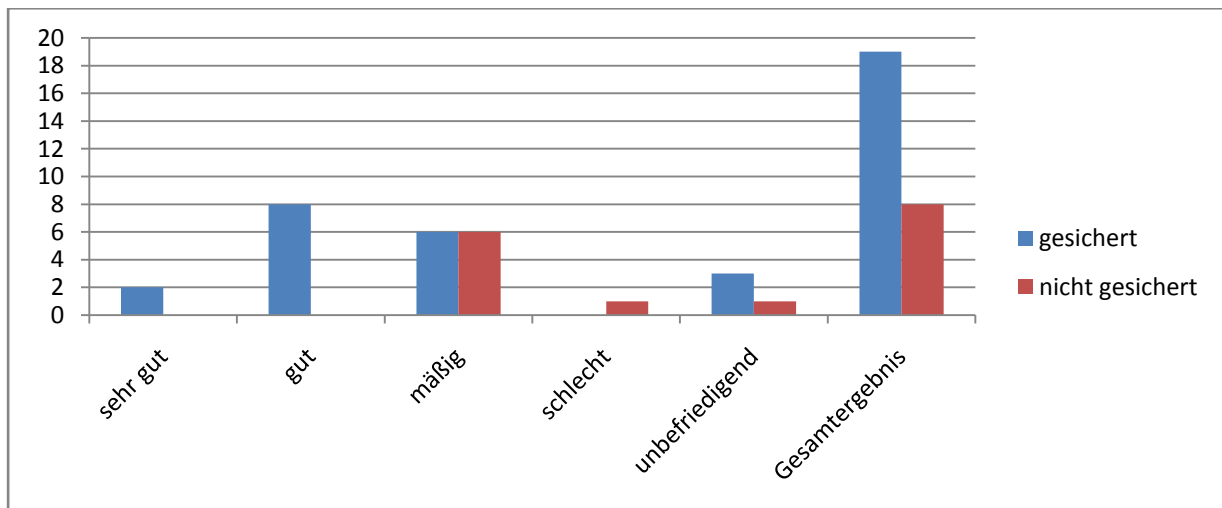
Abbildung 3.11: Verteilung ökologische Zustandsklasse

Aus den Qualitätsklassen der einzelnen Module („Saprobie“ und „Allgemeine Degradation“) ergibt sich nach dem Prinzip des „worst case“ (das Modul mit der schlechtesten Einstufung formuliert das Bewertungsergebnis) die abschließende ökologische Zustandsklasse. Hier ist Folgendes zu beachten: Im Falle einer „sehr guten“ oder „guten“ Qualitätsklasse des Moduls „Saprobie“ liefern die Module „Saprobie“ und „Allgemeine Degradation“ unabhängige Ergebnisse und das Prinzip des „worst case“ greift. Im Falle einer „mäßigen“, „unbefriedigenden“ oder „schlechten“ Qualitätsklasse für das Modul „Saprobie“ kann dieses Modul das Ergebnis des Moduls „Allgemeine Degradation“ stark beeinflussen (vgl. Kapitel 2.2.3).

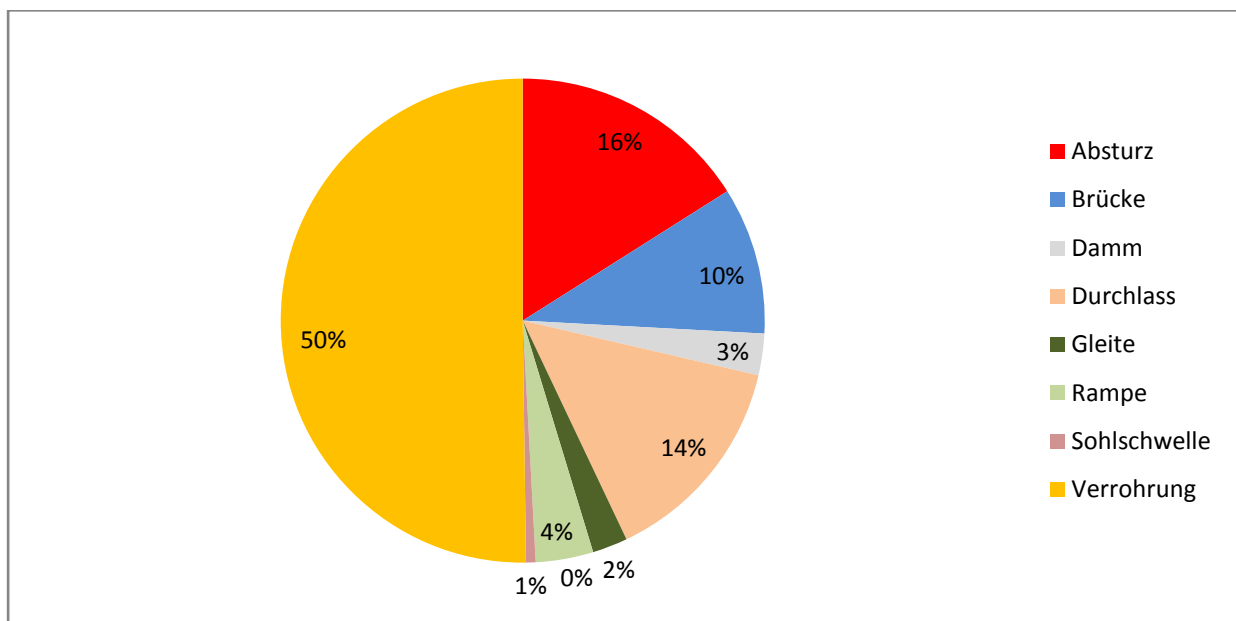
Abbildung 3.12: Prozentuale Verteilung der Querbauwerkstypen

Auffällig ist der hohe Anteil an Verrohrungen. Es handelt sich hierbei fast vollständig um Verrohrungen außerhalb des Siedlungsraums; u. a. als Querungen der Gewässer durch Wege. Hierbei ist zu beachten, dass z. B. die Länge der Verrohrungen sehr unterschiedlich sein kann und damit auch ihre Relevanz für die Organismen.

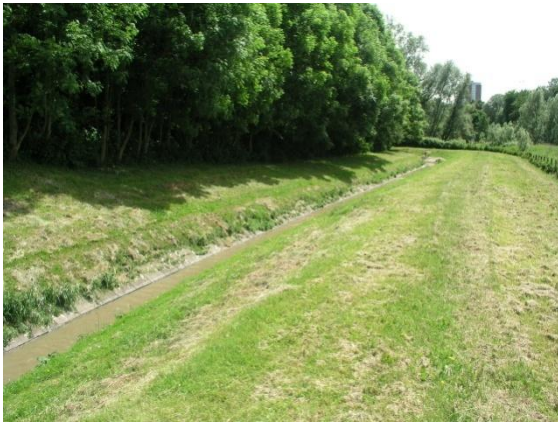
Abbildung 4.2: Borbecker Mühlenbach

| <b>Vorgefundene Substrate</b> | <p>In der Sohle dominieren Lehme, untergeordnet treten Sande und Kiese sowie Detritus und Totholz auf. In geringem Umfang, in besonderen Situationen, kommen vereinzelt Schotter und Steine vor.</p> <p>Die Sohle des Borbecker Mühlenbachs wird aus einem geschlossenen Sohlverbau aus Beton gebildet.</p> |
| <b>Besonderheiten</b> | <p>Der Borbecker Mühlenbach führt derzeit noch ungeklärtes Mischwasser oberirdisch ab.</p> <p>Das Gewässer, das parallel zur Kolumbusstraße (GWKZ 27772843246) verläuft, ist hydromorphologisch stark verändert – hydraulisch wird es durch Stoßbelastung, als Folge der Niederschlagswasserabführung aus dem angrenzenden Siedlungsraum, dominiert. Weiterhin wirken sich der Teich in seinem Mittellauf und die Polderung im Unterlauf erheblich auf die hydraulische Situation aus.</p> <p>Die Gleite unterhalb der Verrohrung im Bereich des Sportplatzes ist aus heutiger Sicht ökologisch als nicht durchgängig zu beurteilen.</p> |

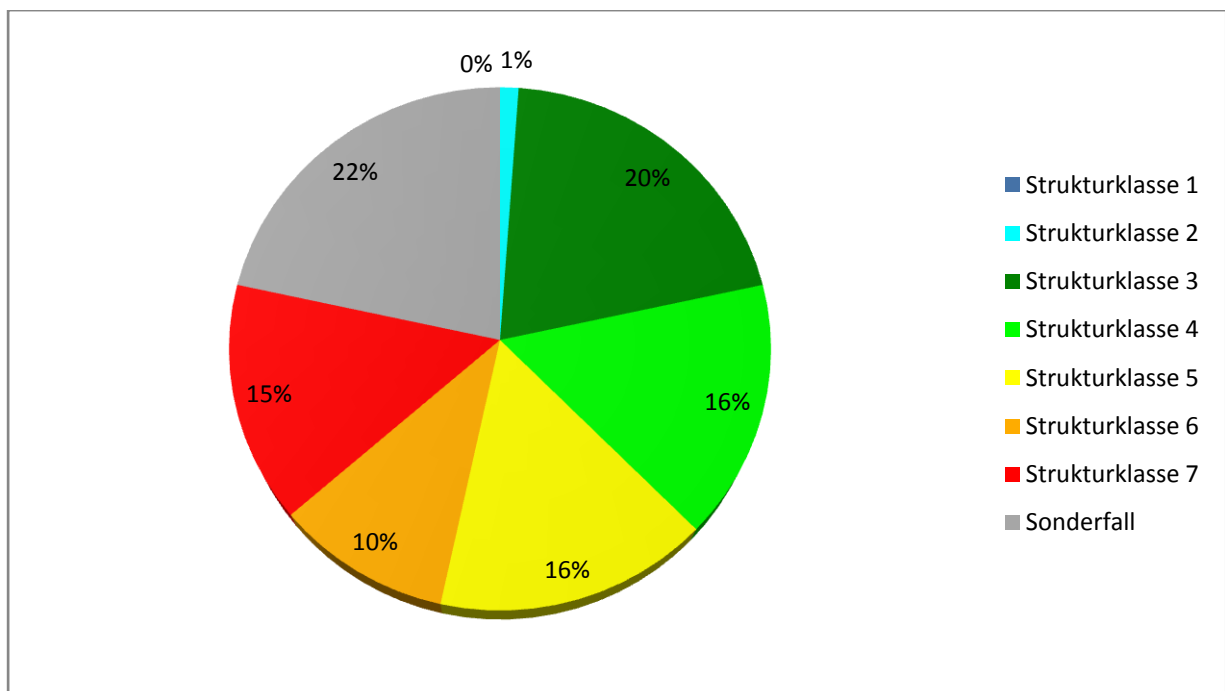
Abbildung 4.4: Gewässersystem Emscherzuflüsse – Verteilung der Gewässerstrukturklassen, gesamt

In der nachfolgenden Abbildung ist die Verteilung der Strukturklassen (Gesamtbewertung) dargestellt. Nur 21 % der hier betrachteten Gewässer weisen eine gering bis mäßig veränderte Gewässergüte auf. Die restlichen 79 % sind als deutlich bis vollständig verändert zu bewerten. Der hohe Anteil der Sonderfälle resultiert u. a. aus der begrenzten Zugänglichkeit im Bereich des Gleisdreiecks am Rosendeller Bach und Ähnlichem.

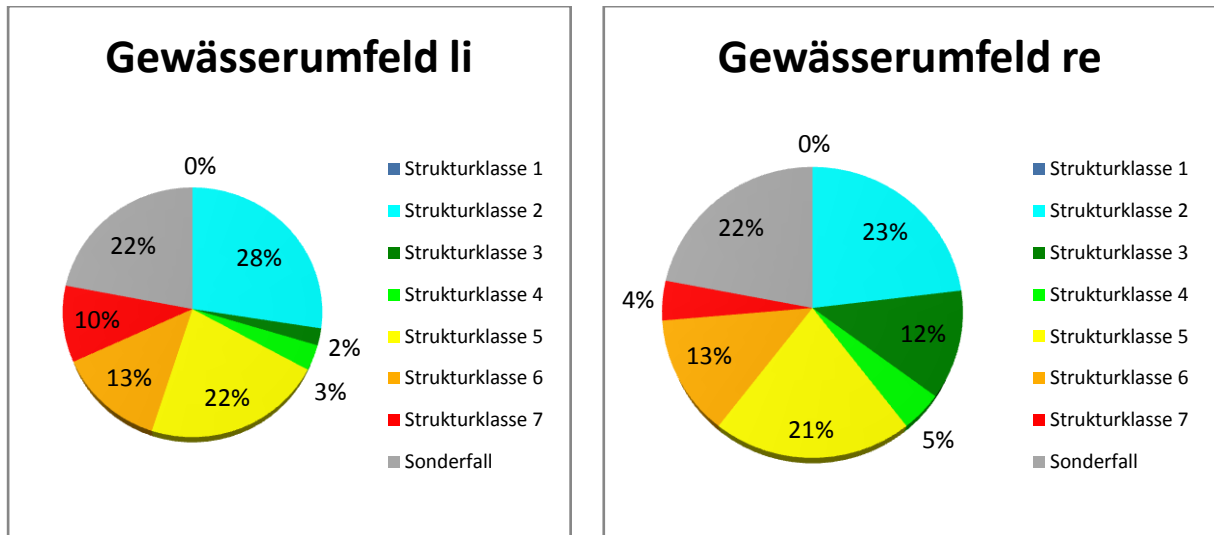
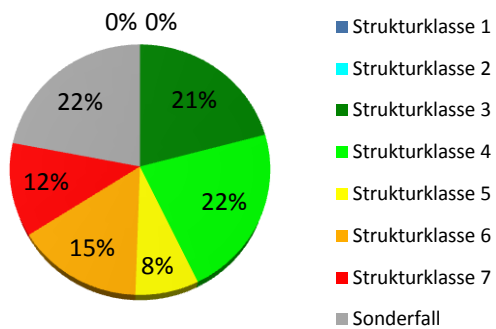
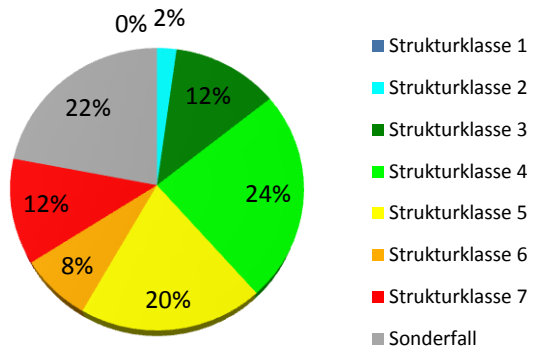
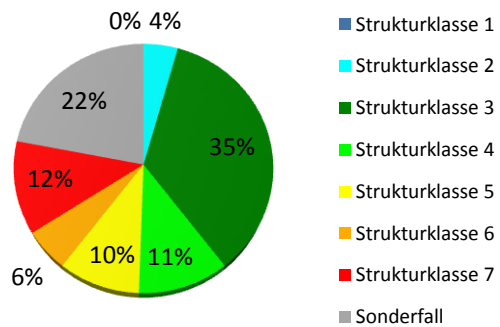
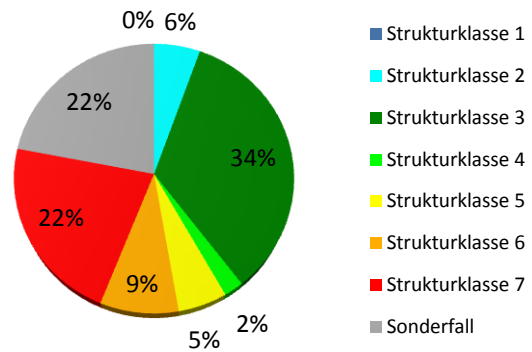
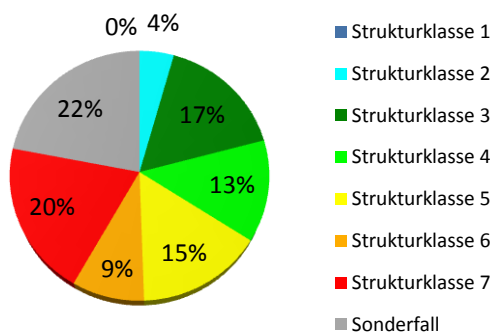
Abbildung 4.5: Gewässersystem Emscherzuflüsse – Verteilung der Gewässerstrukturklassen bei den Hauptparametern

Bei der detaillierten Betrachtung der Kartielergebnisse vervollständigt sich das Bild, das sich zuvor gezeigt hat. Lediglich die Sohlstruktur HP 3 und das Querprofil HP 4 weisen mit rd. 40 % eine Bewertung mit Strukturklasse 3 oder besser auf. Im Gewässerumfeld HP 6 entspricht dieser Anteil rd. 30 %. Diese Verteilung ist zum Teil auf den historischen Ausbau bzw. die historische Nutzung der Gewässer (u. a. Verlegen der Gewässer aus dem Taltiefst, Begradigung des Gewässerverlaufs und Ausbau des Querprofils z. B. zur Entwässerung oder Wasserkraftnutzung u. a. am Rosendeller Bach und Borbecker Mühlenbach) zurückzuführen.

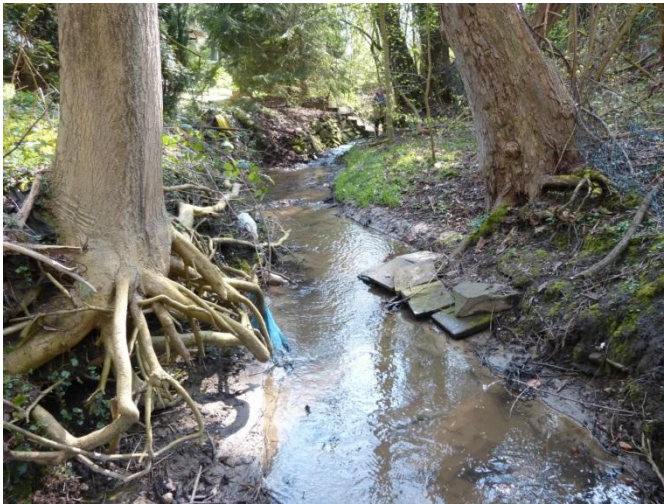
Abbildung 4.7: Probestelle Hex4

Der Hexbach fließt anthropogen überprägt zwischen gehölzreichen Gärten hindurch. Nutzungsspuren der Anwohner (z. B. Treppen als Zugangsmöglichkeiten) und lokale Uferbefestigungen sind besonders oberhalb der Probestelle Bestandteile seiner Genese. Ein gut ausgebildetes Ufergehölz aus Erlen (*Alnus glutinosa*) und Pappeln (*Populus sp.*) bietet ausreichend Beschattung für das Gewässer.

Bei geringer Breitenvarianz weist der Hexbach an dieser Stelle eine mäßige Tiefenvarianz auf. Stillwasserzonen und Schnellen wechseln einander ab und führen hier zu einer geringen bis mäßigen Strömungsdiversität. Das Sohlsubstrat wird von Sand dominiert. Die Sande lassen eine Riffelbildung erkennen. Das Sohlsubstrat wird durch Steine und organisches Material ergänzt.

Mit weniger als 30 Taxa ist das Artenspektrum des Hexbaches im Unterlauf für einen Mittelgebirgsbach zu gering. Es fehlen vor allem weitgehend die empfindlichen EPT-Taxa (Eintags-, Stein- und Köcherfliegen) – beispielsweise sind die Eintagsfliegen lediglich mit der ubiquitären Art *Baetis rhodani* vertreten (SCHMEDTJE 1996).

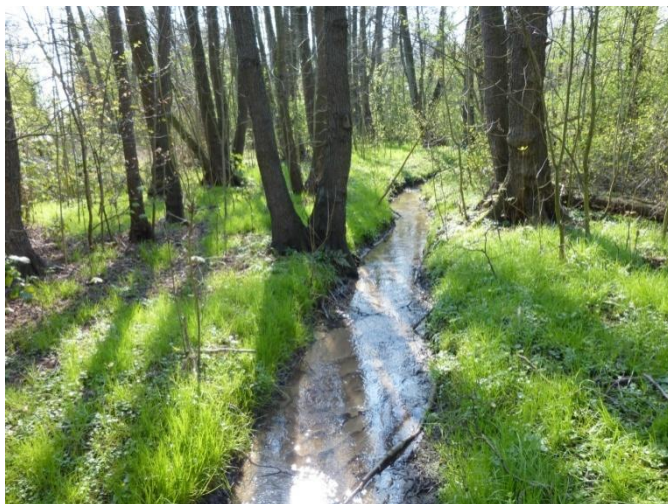
Abbildung 4.8: Oberlauf des Hexbaches

Der Bachlauf ist gestreckt bis schwach geschwungen und mäßig tief ins Gelände eingeschnitten. Bei geringer Breitenvarianz und leicht unterspülten Ufern (Ansätze), mäßiger Tiefenvarianz und geringer Strömungsdiversität dominiert sandiges Sohlsubstrat mit grobem organischem Material.

Die rechte Uferseite wird aus einer schmalen Talsohle beschrieben. Oberhalb einer hohen, steilen Böschung befindet sich landwirtschaftlich geprägter Siedlungsraum. Die Talsohle der linken Uferseite ist breiter; an ihrer Grenze wurde auf Essener Stadtgebiet ein neuer Abwasserkanal verlegt und ein neuer Rad- und Wanderweg angelegt.

Der Oberlauf des Hexbaches erhält, trotz aller strukturellen Vorzüge im Bereich der Probestelle Hex3, die ökologische Zustandsklasse „mäßig“. Der Bach weist deutliche, strukturelle Defizite auf. Die Gruppe der EPT-Taxa setzt sich aus besonders sensiblen Arten zusammen, die auf verschiedene Stressoren empfindlich reagieren.

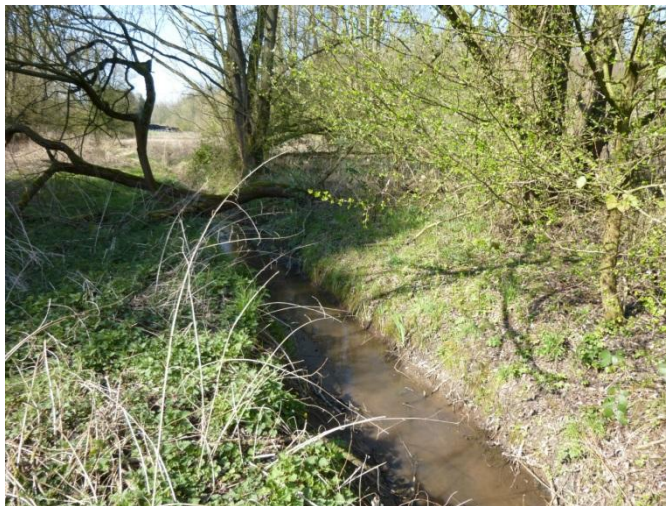
Das Gewässer durchfließt an der Probestelle eine nitrophytenreiche Ruderalflur, in der vor allem Brennnesseln (*Urtica dioica*) dominieren. Hinzu kommen Brombeeren (*Rubus fruticosus agg.*), die stellenweise den Bachlauf überwuchern. Im Uferbereich wachsen außerdem Mädesüß (*Filipendula ulmaria*), Scharbockskraut (*Ranunculus ficaria*) und Sumpf-Schwertlilie (*Iris pseudacorus*).

Ein ausgeprägtes Ufergehölz ist nicht vorhanden; nur wenige Bäume, vor allem Weiden (*Salix sp.*), beschatten das Gewässer. Die relativ breite Talaue ist reliefreich und weist kleine Hangkanten auf.

Der Rosendeller Bach erhält die ökologische Zustandsklasse „mäßig“, die bei einem „guten“ saprobiellen Zustand auf das Modul „Allgemeine Degradation“ zurückzuführen ist.

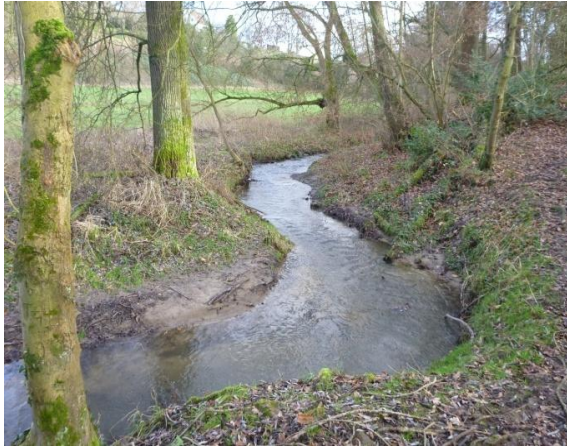
Abbildung 4.12: Unterlauf Rumbach

| <b>Dominierendes hydro-morphologisches Erscheinungsbild</b> | <p>Hydromorphologisch ist der Rumbach als degradiert einzustufen. Sein Querprofil variiert hauptsächlich zwischen einem verfallenen Regelprofil und einem Erosionsprofil. In geringem Umfang tritt ein naturnahes, flach eingeschnittenes Profil auf.</p> <p>Der Anteil der als natürlich oder naturnah zu bezeichnenden Gewässerabschnitte ist kleiner 10 %.</p> <p>Im überwiegenden Verlauf ist das Gewässer zu tief eingeschnitten.</p> <p>Im Längsgefälle wird der Rumbach durch die vorhandenen Querbauwerke geprägt und in seiner Sohle fixiert.</p> |
| <b>Vorgefundene Substrate</b> | In der Sohle dominieren Sande und Kiese, im geringen Umfang kommen vereinzelt Schotter und Steine vor. |

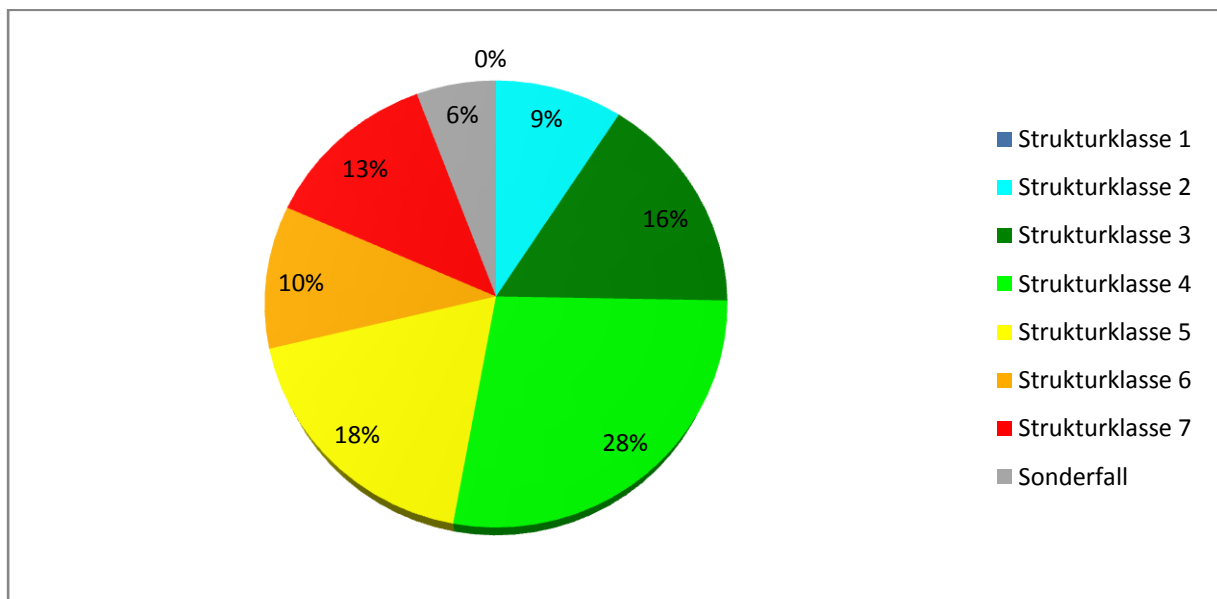
Abbildung 4.14: Gewässersystem Rumbach – Verteilung der Gewässerstrukturklassen, gesamt

In der nachfolgenden Abbildung ist die Verteilung der Strukturklassen (Gesamtbewertung) dargestellt. 69 % der Gewässerstrecken des Gewässersystems Rumbach weisen eine Strukturklasse von 4 und schlechter auf. Das Gewässersystem ist hydromorphologisch als deutlich bis stark verändert einzustufen.

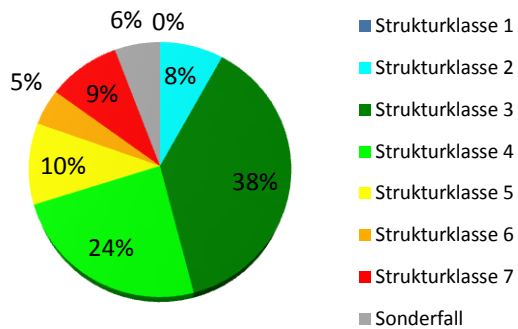
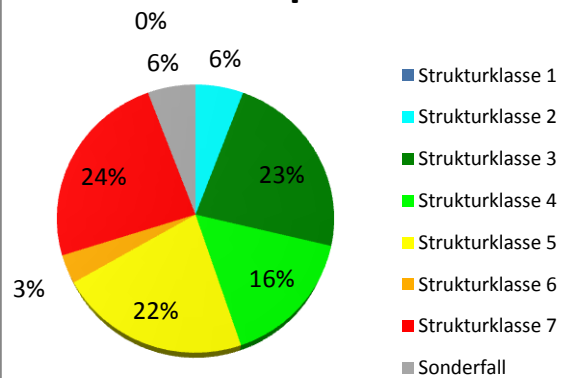
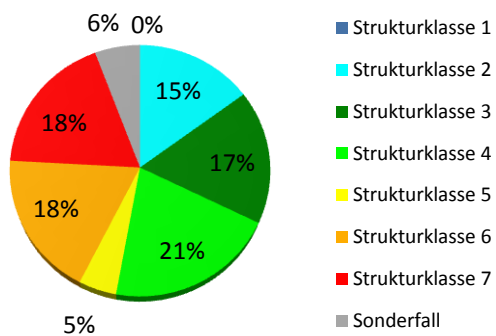
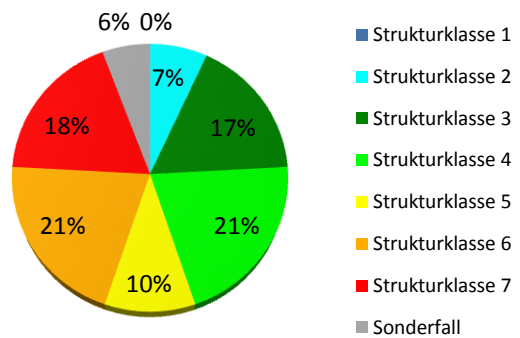
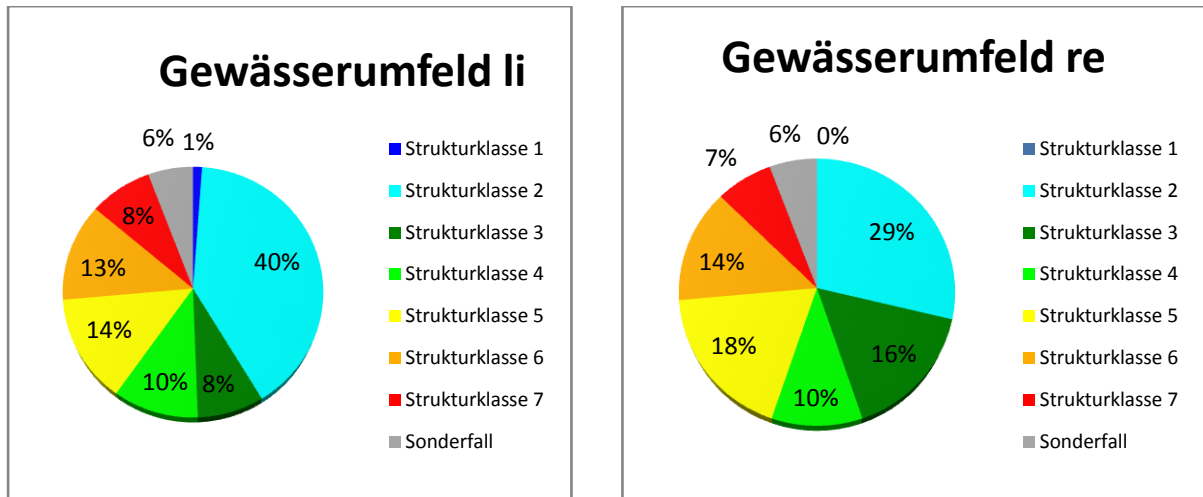
Abbildung 4.15: Gewässersystem Rumbach – Verteilung der Gewässerstrukturklassen bei den Hauptparametern

Bei der detaillierten Betrachtung der Kartiierungsergebnisse vervollständigt sich das Bild, welches sich zuvor gezeigt hat. Lediglich im Gewässerumfeld HP 6 sind größere Anteile der Strukturklassen 1-3 vertreten. Dies liegt vor allem an den gewässerbegleitenden naturnäheren Biotopstrukturen und der in den 1950er Jahren begonnenen Nutzungsextensivierung in der Aue.

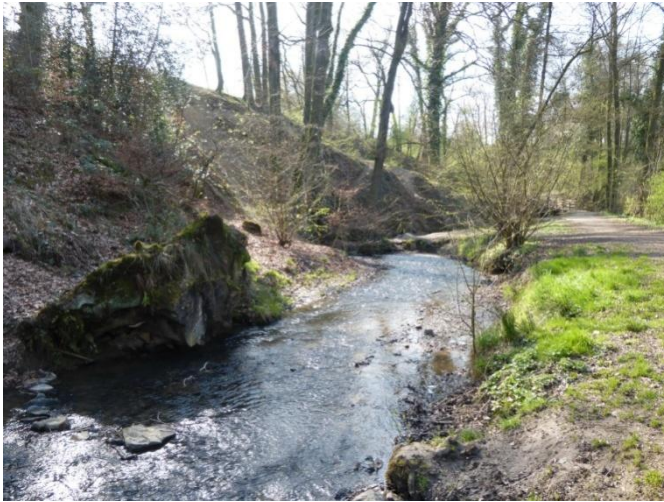
Abbildung 4.17: Gewässersystem Rumbach – Makrozoobenthos-Probestelle Rum2

Der Rumbach erhält an der Probestelle Rum2 die ökologische Zustandsklasse „mäßig“ aufgrund der „mäßigen“ Bewertung des Moduls „Allgemeine Degradation“ und der Gewässergütekategorie I-II.

Das Vorkommen verschiedener anspruchsvoller Taxa wie *Dugesia gonocephala* (Strudelwurm), *Rhyacophila fasciata* und *Chaetopteryx villosa* (Köcherfliegen), die schnell fließende, sauerstoffreiche und saubere Bachabschnitte besiedeln (SCHMEDTJE 1996), darf nicht darüber hinwegtäuschen, dass der Anteil der EPT-Taxa an der Biozönose mit 33 % – möglich sind in naturnahen Mittelgebirgsbächen bis zu 65 % (MEIER ET AL. 2006) – zu gering ist. Das Fehlen der Steinfliegen (PLECOPTERA), deren Vertreter fast ausschließlich in sauberen, kalten und sauerstoffreichen Fließgewässern anzutreffen sind (SCHMEDTJE 1996), stellt generell für einen Mittelgebirgsbach ein besonders gravierendes Defizit dar.

Der Mangel an gewässertypischen Strukturelementen und Mikrohabitaten erschließt sich bereits bei oberflächlicher Betrachtung der Probestelle Rum2. Das Sohlsubstrat wird lediglich aus zwei unterschiedlichen Steinfraktionen sowie in nur äußerst geringem Umfang aus Totholz und Falllaubpackungen gebildet. Die individuenstärkste Art der EPT-Taxa ist zudem die Eintagsfliege *Baetis rhodani*, die auch mäßig verschmutzte Fließgewässer besiedelt und generell als ubiquitäre Art gilt (SCHMEDTJE 1996).

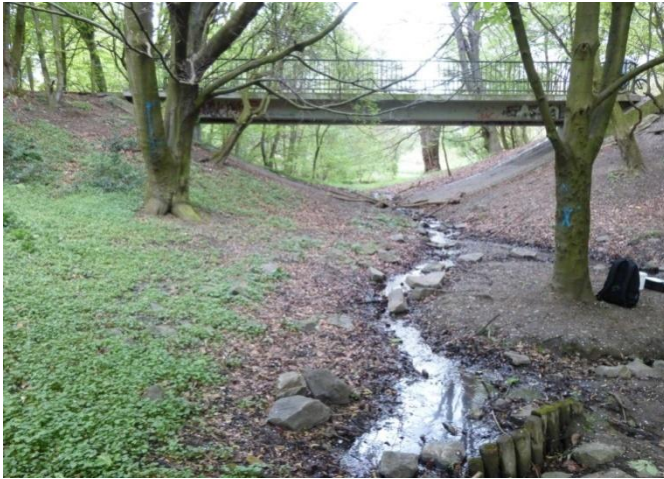
Abbildung 4.19: Probestelle Hor1

Der Horbach ist im Bereich der Probestelle durch Renaturierungsmaßnahmen, spielende Kinder und Jugendliche sowie zahlreiche Hunde anthropogen überformt. Der Bachlauf des Horbaches muss sich entlang des Teiches noch etablieren. Auf den Horbach wirken, bevor er ab der Mellinghofer Straße verrohrt der Ruhr zugeführt wird, verschiedene Störungen ein wie:

Einleitungen, Austräge aus landwirtschaftlichen Nutzflächen und Teichdurchflüssen sowie ein großer Erholungsdruck, der auf dem gesamten Bachtal lastet und sich vor allem in zunehmender Eutrophierung bemerkbar macht. Im Zuge mehrerer Renaturierungen wurde der Versuch unternommen, zumindest einige der strukturellen Defizite zu beheben.

Derzeit versickert das Gewässer im Bereich des Teiches oberhalb der Gleite. Der Horbach erhält in der MZB-Untersuchung die ökologische Zustandsklasse „unbefriedigend“ aufgrund des Moduls „Allgemeine Degradation“. Das Modul „Saprobie“ erhielt die Wertung „gut“. Rheoindex und Deutscher Fauna-Index wurden ebenfalls mit „unbefriedigend“ bewertet. Der Anteil der EPT-Taxa an der Biozönose erreicht im Horbach nur 3 % (laut MEIER ET AL. 2006 gelten bereits Werte von niedriger als 47 % EPT-Taxa als zu gering). Es fehlen gewässertypspezifische Substrate, Habitat- und Strömungselemente. Die strukturelle Vielfalt erscheint insgesamt eingeschränkt. Aufgrund der oben genannten Defizite ist es schwierig, eine Ursache für den ungünstigen ökologischen Zustand des Horbachs zu ermitteln; vielmehr scheint die derzeitige Situation auf multiplen Ursachen zu beruhen.

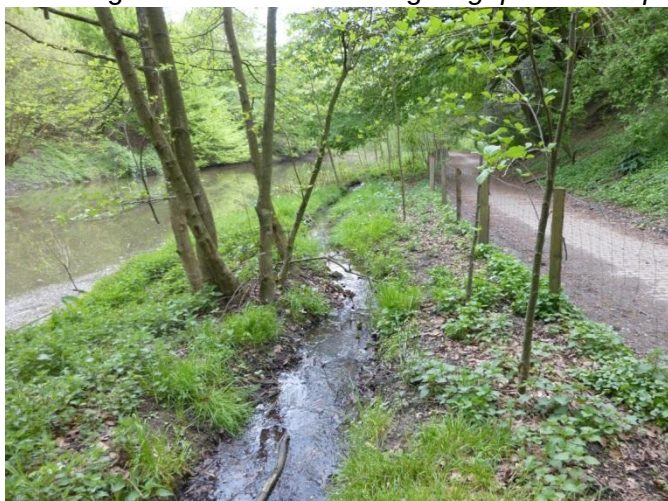
Abbildung 4.20: Probestelle Hor1

Hierzu gehören die Köcherfliege *Agapetus fuscipes*, die Käfer *Elmis aenea* und *Elmis maugetii* sowie der Bachflohkrebs *Gammarus fossarum*, der im Horbach mit hoher Besiedlungsdichte nachgewiesen werden konnte (SCHMEDITJE 1996). Bedauerlich ist vor allem das Fehlen der Steinfliegen, die in Bezug auf Wassertemperatur, Sauerstoffgehalt und Wasserverschmutzung als besonders anspruchsvoll gelten (SCHMEDITJE 1996).

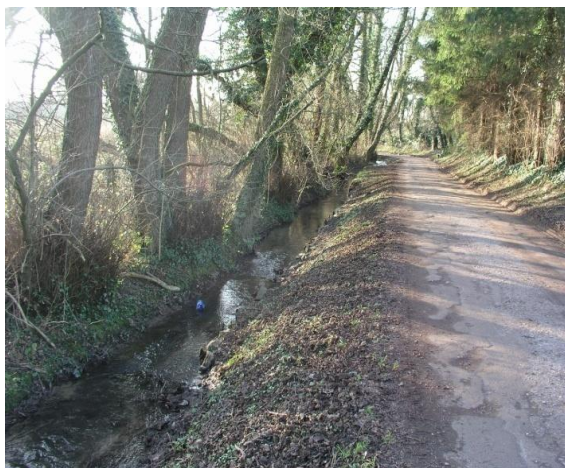
Abbildung 4.23: Unterlauf Forstbach

Der Forstbach weist in seinem Lauf deutliche Erosionsspuren in Ufer und Sohle auf, die auf eine hydraulische Überlastung des Gewässers hindeuten. Bei Stat. km 1,3 befindet sich ein HRB im Nebenschluss des Forstbachs.

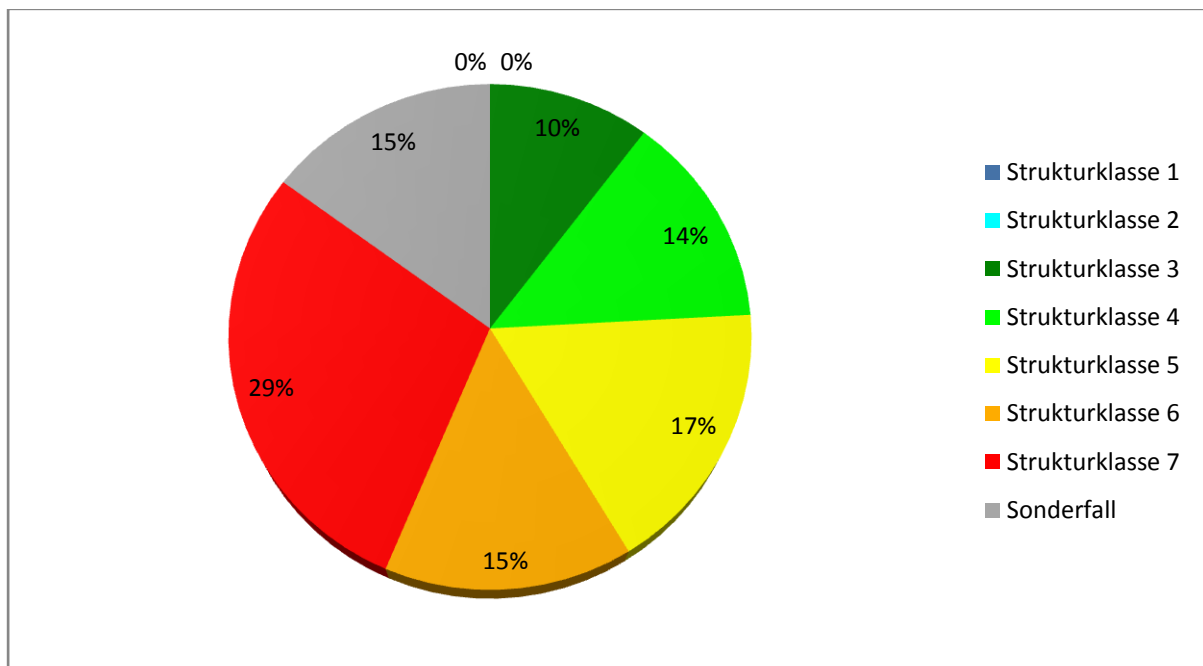
Abbildung 4.25: Gewässersystem Forstbach, Wollenbeck, Schulze-Marxloh und N.N. – Verteilung der Gewässerstrukturklassen, gesamt

In der nachfolgenden Abbildung ist die Verteilung der Strukturklassen (Gesamtbewertung) dargestellt. 76 % des Gewässersystems sind in ihrer Ausprägung als deutlich bis vollständig verändert zu bewerten. Hauptsächlich ist dies die Folge der hydraulischen Überlastung des Gewässers bzw. der intensiven landwirtschaftlichen Nutzung und der Wohnbebauung am Gewässer und in seiner Aue.

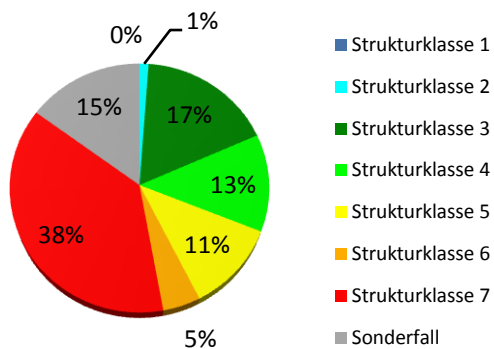
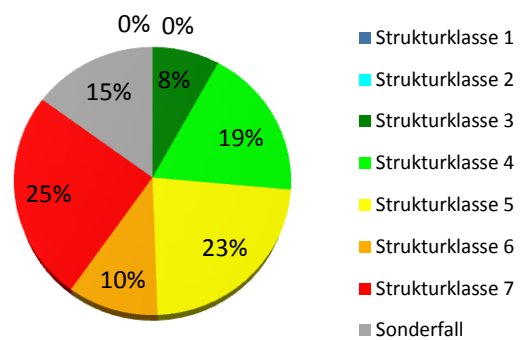
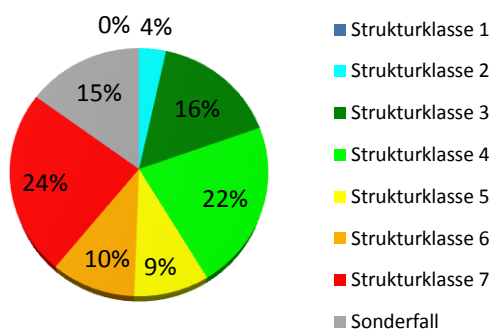
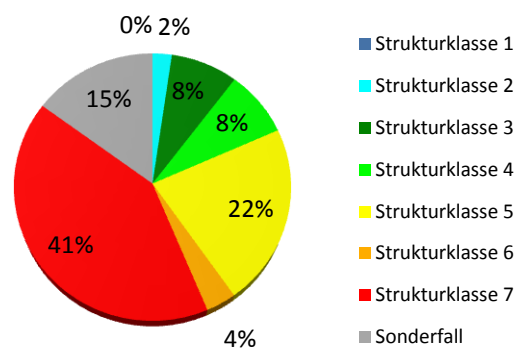
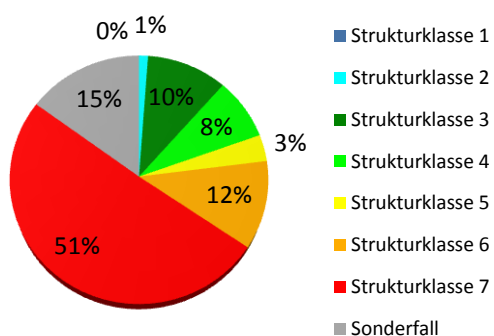
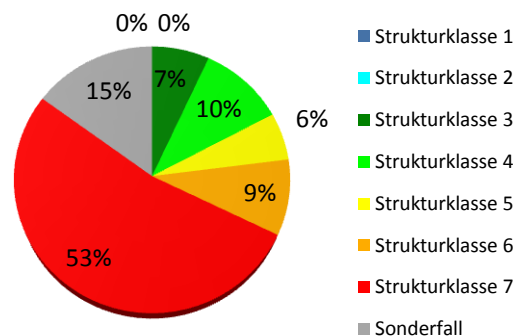
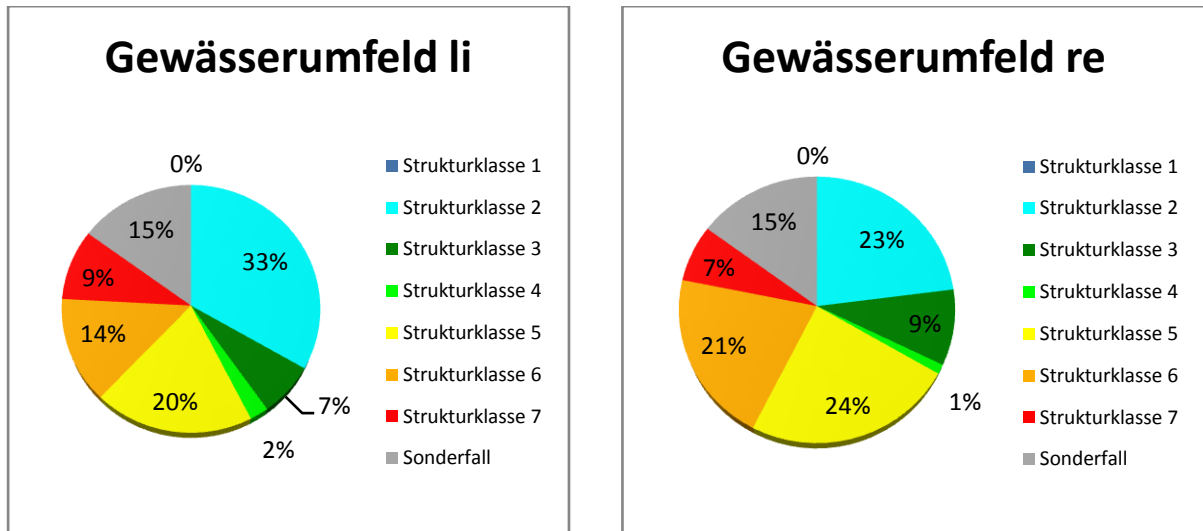
Abbildung 4.26: Gewässersystem Forstbach, Wollenbeck, Schulze-Marxloh und N.N. – Verteilung der Gewässerstrukturklassen bei den Hauptparametern

In den folgenden Kreisdiagrammen erfolgt eine differenzierte Betrachtung anhand der einzelnen Hauptparameter (Laufkrümmung HP 1, Längsprofil HP 2, Sohlstruktur HP 3, Querprofil HP 4, Uferstruktur HP 5 re/li und Gewässerumfeld HP 6 re/li).

Aus der Betrachtung der oben stehenden Kreisdiagramme je Hauptparameter wird der erste Eindruck bestätigt. Die Bewertung der Hauptparameter 1, 2, 3, 4 und 5 ähneln sich. Hauptparameter 6, das Gewässerumfeld, ist deutlich besser bewertet. Es sind rd. 32 bis 40 % mit einer Bewertung von 3 und besser erfasst worden. Dies deutet darauf hin, dass die Gewässer und ihre direkt angrenzenden Auen sehr stark genutzt und überformt worden sind bzw. deutliche Spuren einer hydraulischen Überlastung aufweisen und eine Nutzungsextensivierung in der Aue erfolgt ist (siehe oben stehende Fotos des Forstbachs).

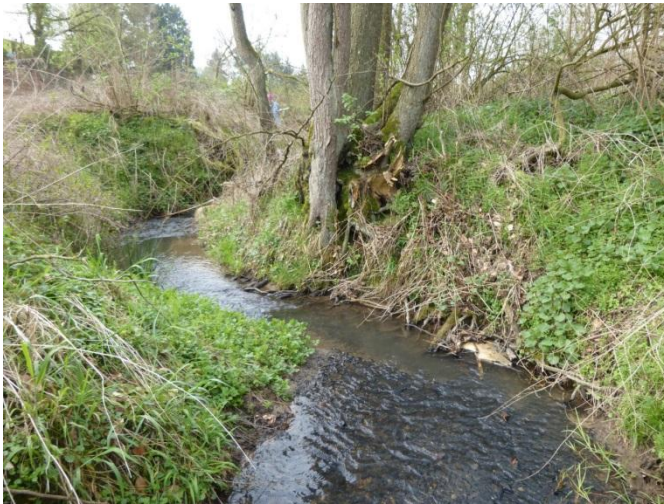
Abbildung 4.28: Forstbach (For2)

Die Probestelle For2 wird maßgeblich durch das Sohlsubstrat beeinflusst. Das Sohlsubstrat wird zu gleichen Teilen aus anstehendem Lehm und in mehr oder weniger regelmäßigen Abständen auftretendem Schotter- bzw. Schottergrus-Auflagen, die um Feinwurzeln der begleitenden Ufergehölze und Ansammlungen von grobpartikulärem, organischem Material ergänzt sind, gebildet. Es herrscht eine mäßige bis große Strömungsdiversität vor.

Der Forstbach erhält an der Probestelle For2 die ökologische Zustandsklasse „gut“; das Modul „Saprobie“ wurde mit „sehr gut“ (Gewässergüteklasse I-II), das Modul „Allgemeine Degradation“ mit „gut“ bewertet. Der untersuchte Abschnitt des Forstbaches weist eine gute Besiedlungsdichte auf.

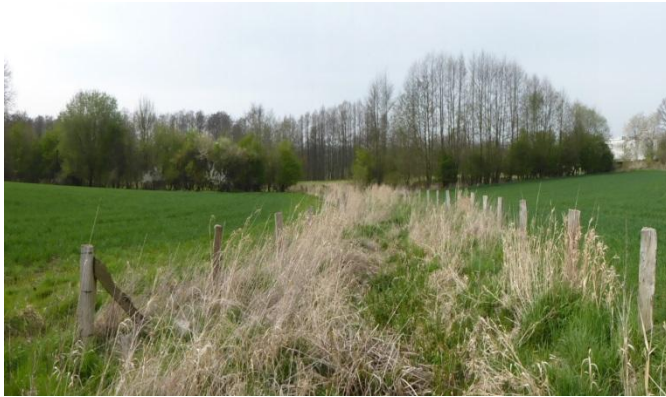
Abbildung 4.29: Wöllenbeck (Woe1)

Eine „sehr gute“ Wertung des Moduls „Saprobie“ und eine „mäßige“ Wertung des Moduls „Allgemeine Degradation“ führen im Falle der Wöllenbeck zu einer „mäßigen“ ökologischen Zustandsklasse. Das Ergebnis kann jedoch aufgrund der zu niedrigen Abundanzsumme (Saprobie) und der zu geringen Anzahl an Indikatortaxa (Allgemeine Degradation) nicht gesichert werden und ist deshalb als Tendenz zu verstehen.

Eine weitere Ursache könnte in einer temporären Wasserführung des Baches liegen. Im Bearbeitungszeitraum des Gewässerzustandsberichtes konnte ein Trockenfallen nicht dokumentiert werden – ausgeschlossen werden kann es jedoch nicht. In der Wöllenbeck wurden nur zwei Köcherfliegenarten mit verhältnismäßig hoher Besiedlungsdichte nachgewiesen.

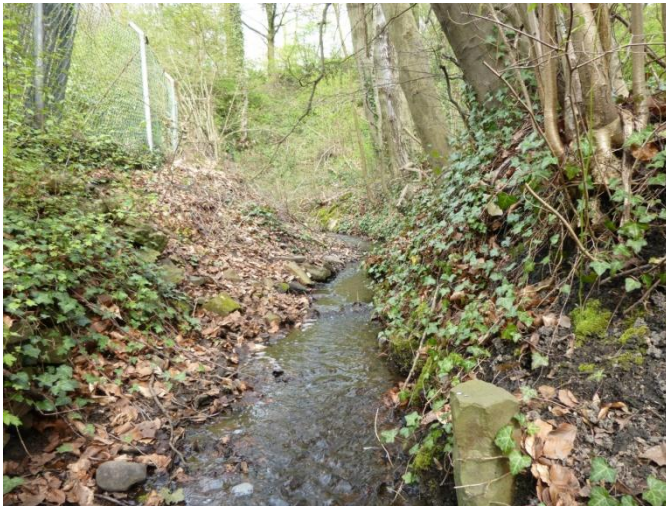
Abbildung 4.30: Probestelle Loh1

Der Lohbach erhält im Rahmen der vorliegenden Untersuchung als einziger Bach die ökologische Zustandsklasse „schlecht“; das Ergebnis ist jedoch nicht gesichert. Da das Modul „Saprobie“ mit „gut“ (GGK II) bewertet wurde (gesichert!), geht die schlechte Wertung der ökologischen Zustandsklasse (ÖZK) auf die Bewertung des Moduls „Allgemeine Degradation“ zurück. Die von ASTERICS berechneten Metrics dieses Moduls wurden alle mit „schlecht“ bewertet, wobei die geforderte Abundanzsumme der Indikatortaxa des Fauna-Index knapp verfehlt wird und das Ergebnis somit nicht gesichert ist, aber trotzdem einen sehr deutlichen Trend erkennen lässt.

Die an einigen Stellen fast schon turnahen morphologischen Verhältnisse des Lohbaches im Bereich der Probestelle können nicht über die ökologischen Probleme des Gewässers hinwegtäuschen.

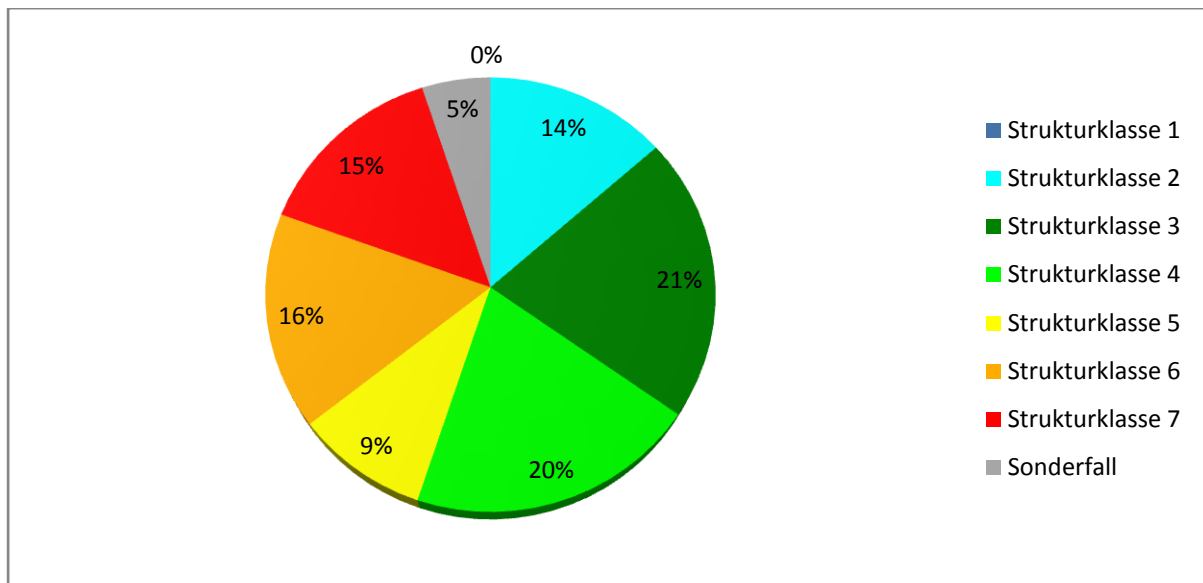
Abbildung 4.35: Gewässersystem Rossenbeck, Zinsbach und Rohmbach – Verteilung der Gewässerstrukturklassen, gesamt

In der nachfolgenden Abbildung ist die Verteilung der Strukturklassen (Gesamtbewertung) dargestellt. 35 % des Gewässersystems sind mit einer Bewertung besser als 4 bewertet worden. Es spiegelt die ländliche Lage der Systeme und die angrenzende Nutzung wider. Der hohe Anteil der mit der Strukturklasse 7 bewerteten Gewässerabschnitte ergibt sich zum größten Teil aus den ausgebauten und intensiv bewirtschafteten Abschnitten des Staader Bachs sowie dem Unterlauf der Rossenbeck und des Zinsbachs.

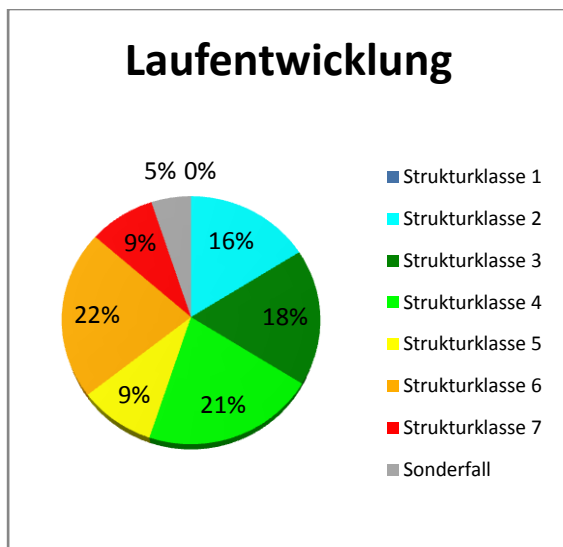
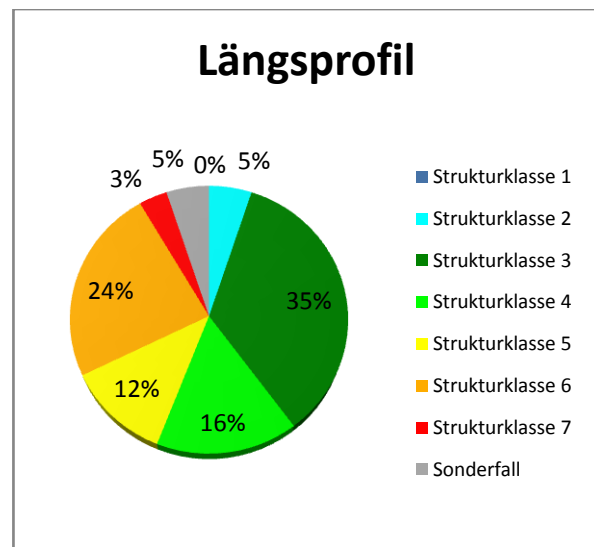
In den folgenden Kreisdiagrammen erfolgt eine differenzierte Betrachtung anhand der einzelnen Hauptparameter (Laufkrümmung HP 1, Längsprofil HP 2, Sohlstruktur HP 3, Querprofil HP 4, Uferstruktur HP 5 re/li und Gewässerumfeld HP 6 re/li).

und des Querprofils HP 4 mit nur rd. 65 %, die schlechter Strukturklasse 3 bewertet worden sind, wird die hydraulische Überlastung deutlich und der erfolgte, aber mittlerweile wieder aufgegebene Gewässerausbau dokumentiert.
