# **Gewässerzustandsbericht**

## **Mülheim an der Ruhr**

### **2014**

**Amt für Umweltschutz**

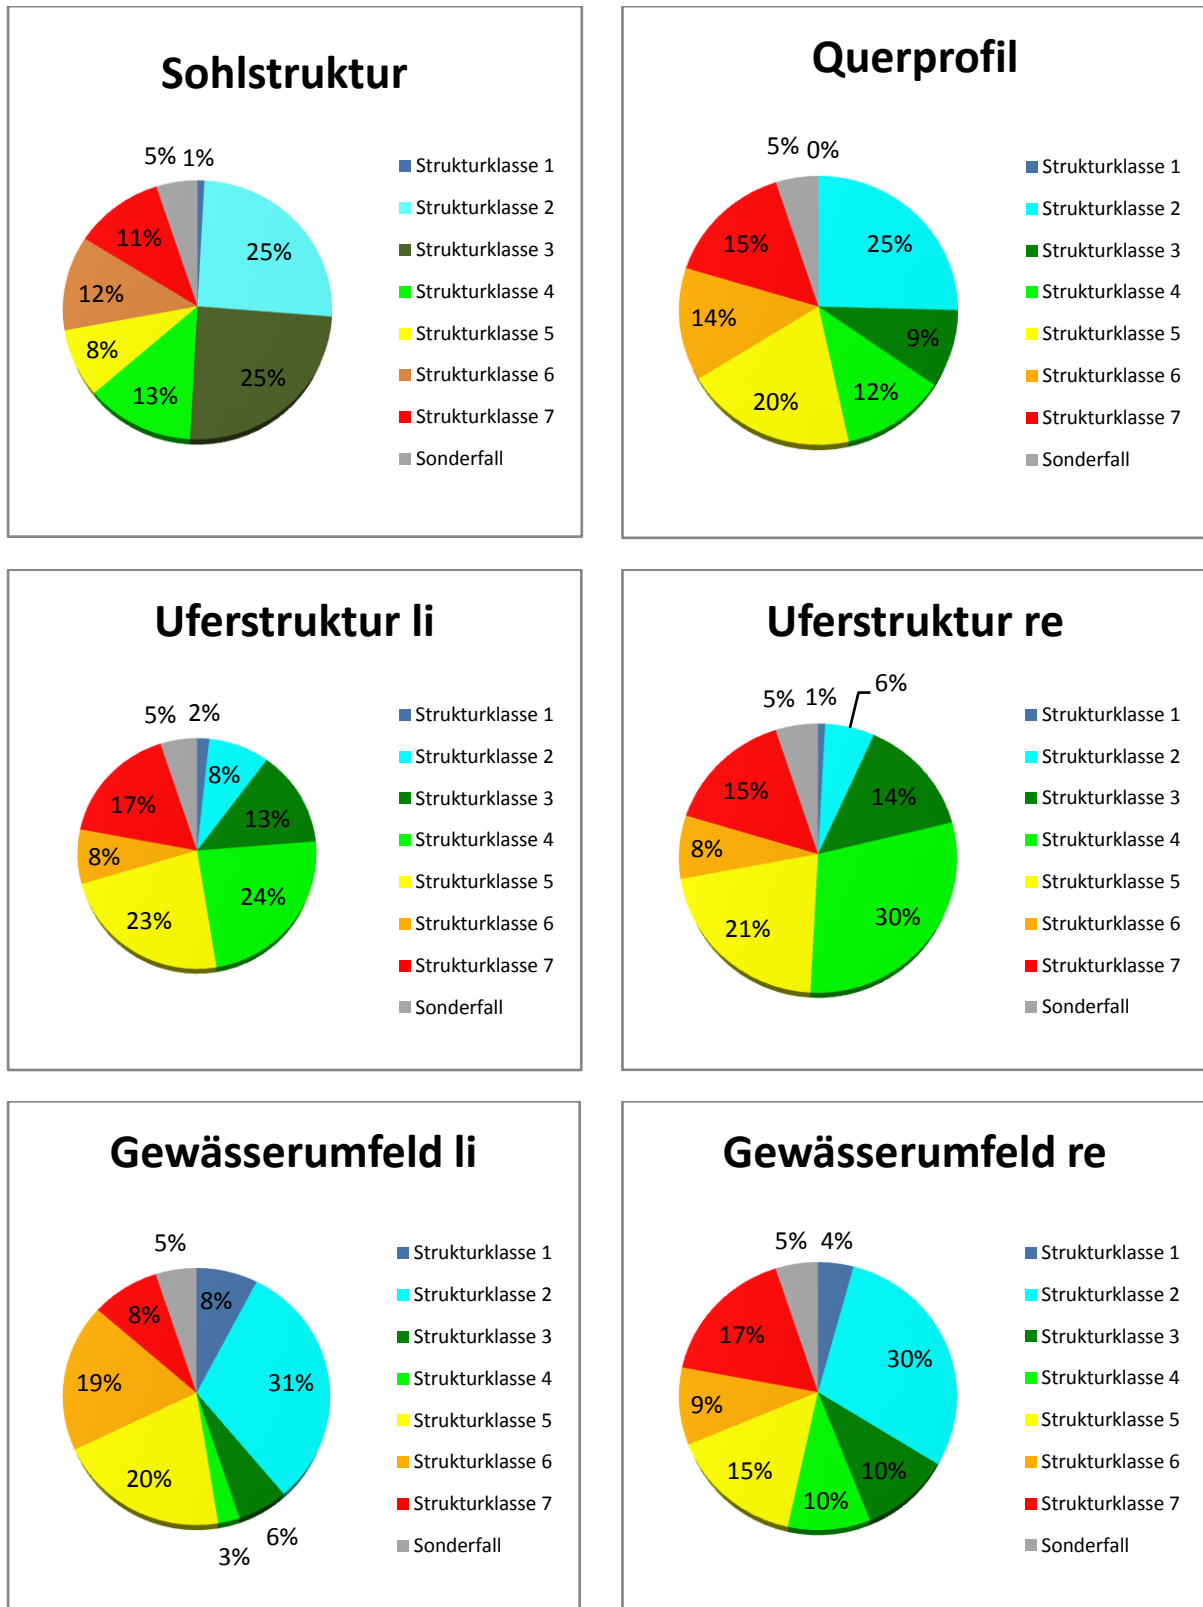
Abbildung 4.36: Gewässersystem Rossenbeck, Zinsbach und Rohmbach – Verteilung der Gewässerstrukturklassen bei den Hauptparametern

Aus der Betrachtung der oben stehenden Kreisdiagramme je Hauptparameter wird der erste Eindruck bestätigt. Aufgrund der schlechten Ausprägung der Uferstruktur HP 5 mit rd. 80 %

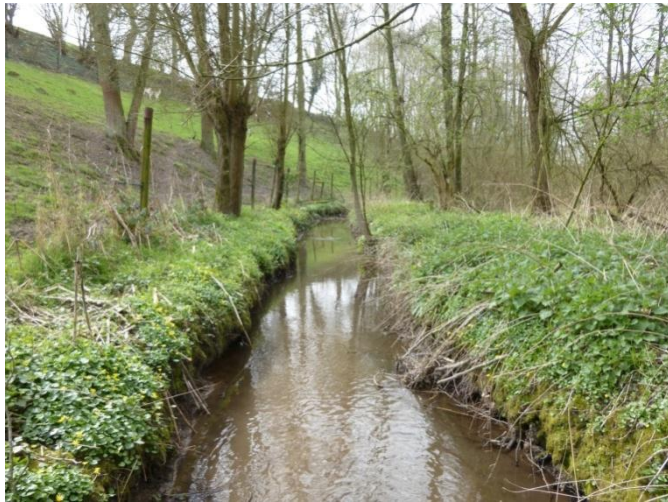
Abbildung 4.38: Probestelle Ros3

Die Probestelle am Unterlauf der Rossenbeck befindet sich unterhalb eines Damwildgeheges. Der Unterlauf der Rossenbeck erhält die ökologische Zustandsklasse „mäßig“. Bei

einer guten Wertung des Moduls „Saprobie“ (Gewässergüteklasse I-II) beruht die mäßige ÖZK auf der „mäßigen“ Bewertung des Moduls Allgemeine Degradation. Mit Ausnahme des „unbefriedigenden“ Anteils der EPT-Taxa an der Gesamtbiozönose wurden alle Metrics des Moduls „Allgemeine Degradation“ mit „gut“ bewertet.

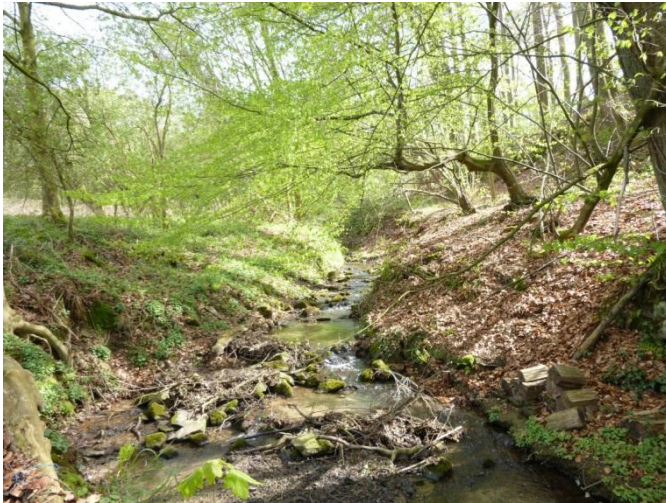
Abbildung 4.39: Probestelle Ros5

Bedenklich ist die hohe Besiedlungsdichte der ubiquitären Eintagsfliege (*Baetis rhodani*), die strömungsberuhigte Gewässerbereiche besiedelt und auch mäßige Verschmutzungsgrade

toleriert (SCHMEDTJE 1996), sowie die hohe Abundanz der Mückenlarven (Familie *Chironomidae*), die als verschmutzungsunempfindliche Besiedler feiner Sedimente gelten (SCHMEDTJE 1996). Herrschen in einem Gewässer gute Lebensbedingungen für die beiden genannten Taxa, sind (im Umkehrschluss) die Verhältnisse für gewässertypspezifische, empfindliche und anspruchsvolle Taxa meistens nicht optimal.

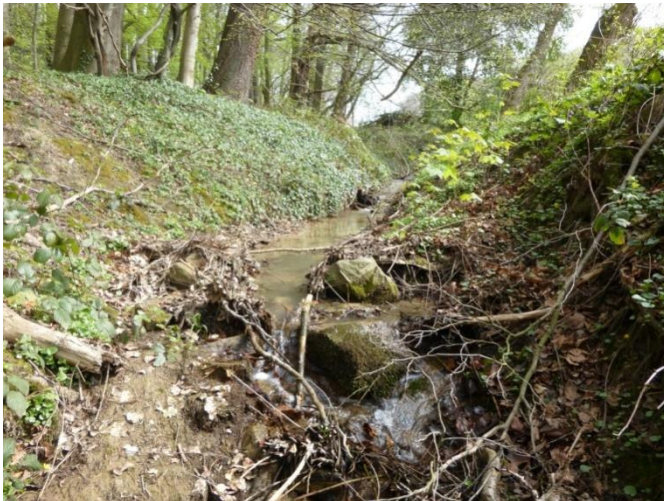
Abbildung 4.40: Probestelle des Zinsbaches

Die Probestelle des Zinsbaches befindet sich ca. 300 m östlich des Blumer Hofes im Mülheimer Stadtteil Ickten. Der Zinsbach fließt gestreckt bis schwach geschwungen zwischen relativ steilen, sehr hohen Böschungen parallel zum Saalsweg durch freie Landschaft. Stellenweise wurden in der Böschung durch Erosion steile Lehmwände freigelegt. Während sich auf der rechten Uferseite ein lichtetes Waldgebiet aus heimischen, standortgerechten Laubgehölzen wie Buche (*Fagus sylvatica*), Eiche (*Quercus robur*) und Traubenkirsche (*Prunus padus*) mit Freiflächen abwechselt, erstrecken sich entlang des linken Ufers weiträumig Weiden. Ein Ufergehölz ist nicht durchgängig ausgebildet, teilweise sind Weiden (*Salix* sp.) zu Kopfbäumen geschnitten. Bei geringer bis mäßiger Breiten- und Tiefenvarianz besteht das Sohlsubstrat zu einem großen Teil aus Lehm; hinzu kommen etwa zu gleichen Teilen Technolithal aus zerfallenen Steinschüttungen sowie Totholz-, Wurzel- und Falllaubanteile, die kleine Verklausungen bilden. In Abhängigkeit von der Substratvielfalt weist das Gewässer eine mäßige Strömungsdiversität mit plätschernd fließendem Wasser bis hin zu Stillwasserbereichen auf.

Der Zinsbach weist trotz einiger (struktureller) Defizite eine weitgehende gewässertypspezifische Lebensgemeinschaft auf. Er wird in die ökologische Zustandsklasse „gut“ eingestuft. Eine organische Belastung liegt nicht vor; das Modul „Saprobie“ wurde mit „sehr gut“ bewertet, der untersuchte Gewässerabschnitt befindet sich im Bereich der Gewässergüteklasse I-II.

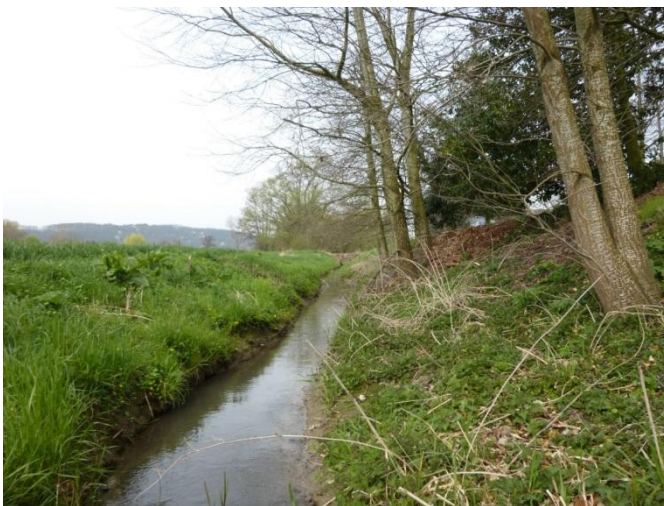
Abbildung 4.41: Probestelle Sta1

Das Sohlensubstrat, auf dessen Oberseite sich Sandriffel bilden, besteht aus einem lockeren Lehm-Ton-Gemisch, das nur durch wenige emerse Makrophyten ergänzt wird.

Der Staader Bach präsentiert sich an der Probestelle Sta1 als anthropogen überformt. Er läuft begradigt und eingetieft entlang landwirtschaftlicher Nutzflächen. Diese Situation spiegelt sich im Ergebnis der MZB-Untersuchung wider. Der Staader Bach erhält die ökologische Zustandsklasse „unbefriedigend“, aufgrund der Bewertung des Moduls „Allgemeine Degradation“.

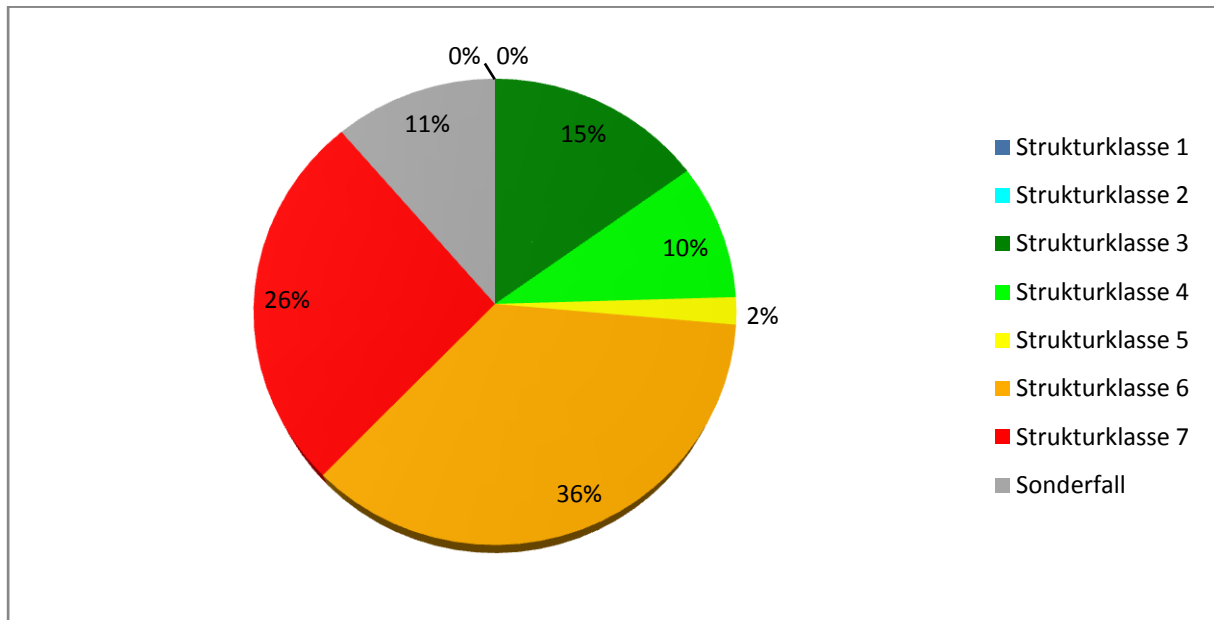
Abbildung 4.46: Gewässersystem Scheuerbach – Verteilung der Gewässerstrukturklassen, gesamt

In der nachfolgenden Abbildung ist die Verteilung der Strukturklassen (Gesamtbewertung) dargestellt. Bis auf 15 % sind die Gewässer als deutlich verändert zu bewerten. Dies spiegelt den hohen Nutzungsdruck wider.

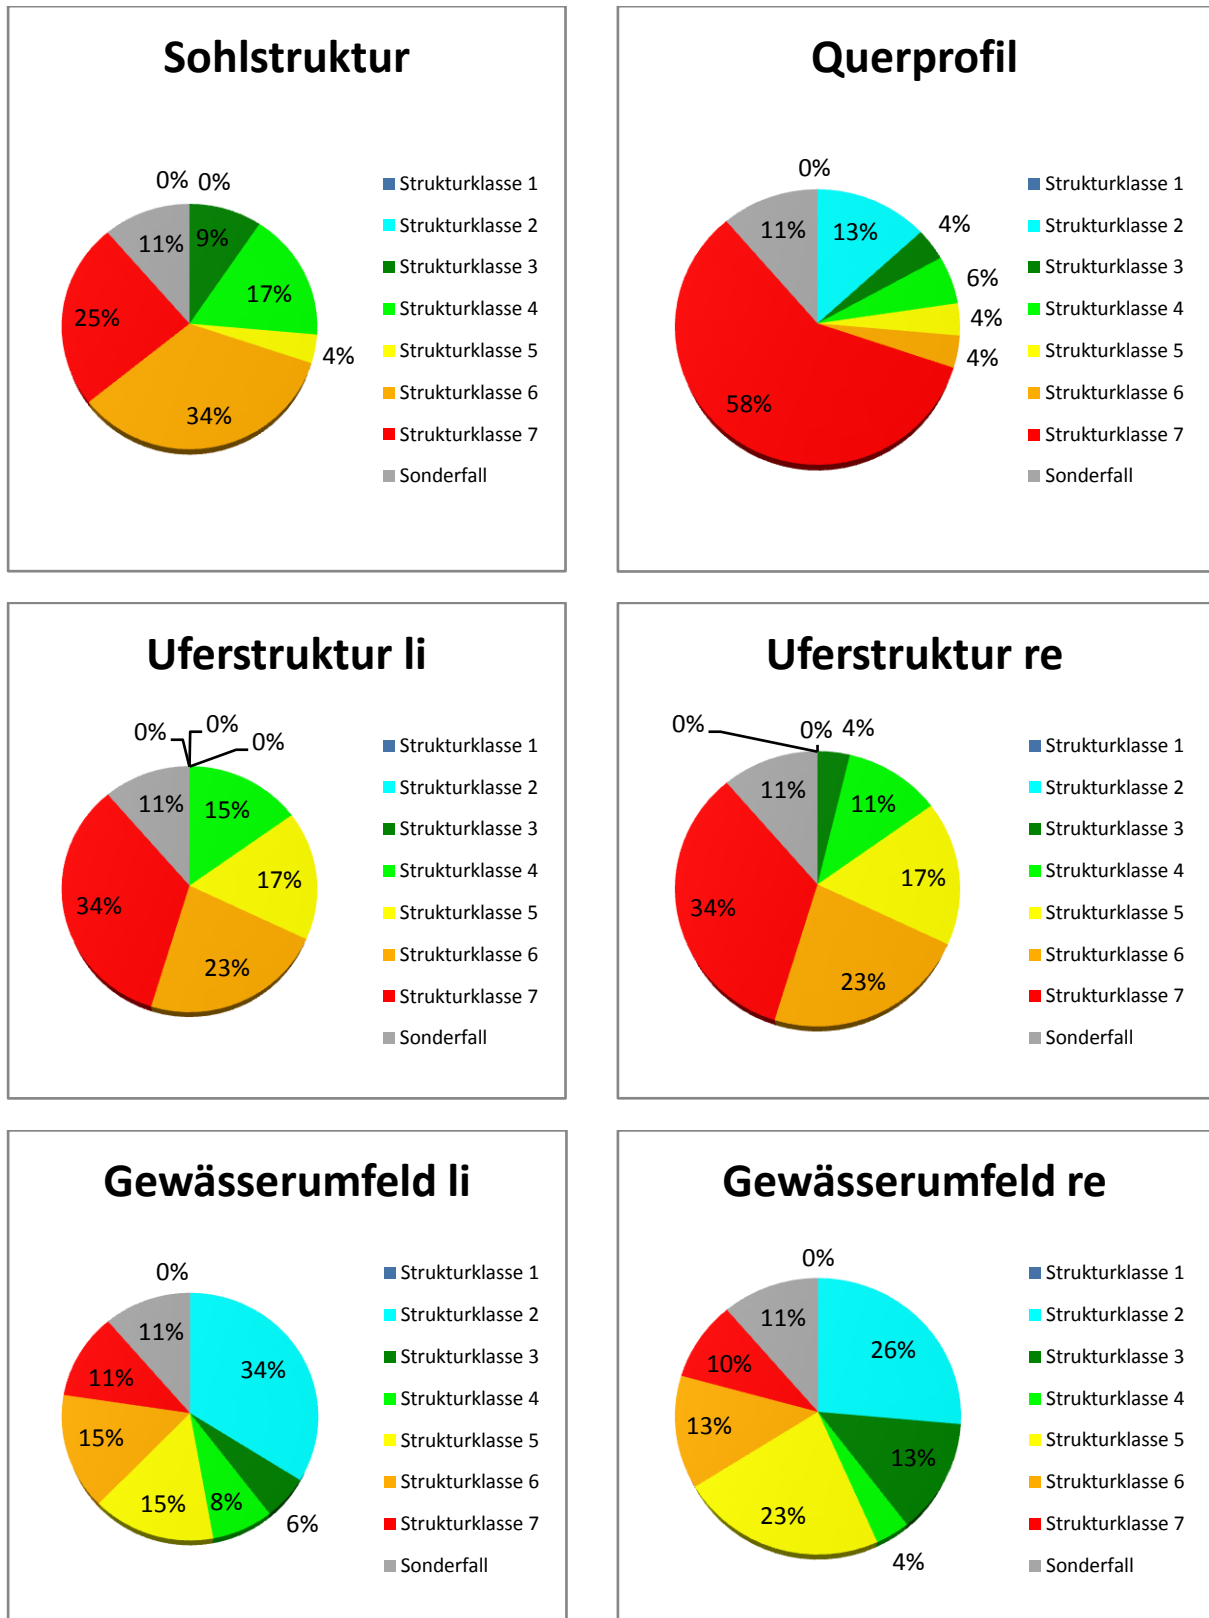
Abbildung 4.47: Gewässersystem Scheuerbach – Verteilung der Gewässerstrukturklassen bei den Hauptparametern

Aus der Betrachtung der jeweiligen Hauptparameter ergibt sich ein ähnliches Bild. Nur im Gewässerumfeld HP 6 erfolgt mit 40 % und 39 % eine Bewertung besser 4. Diese ergibt sich

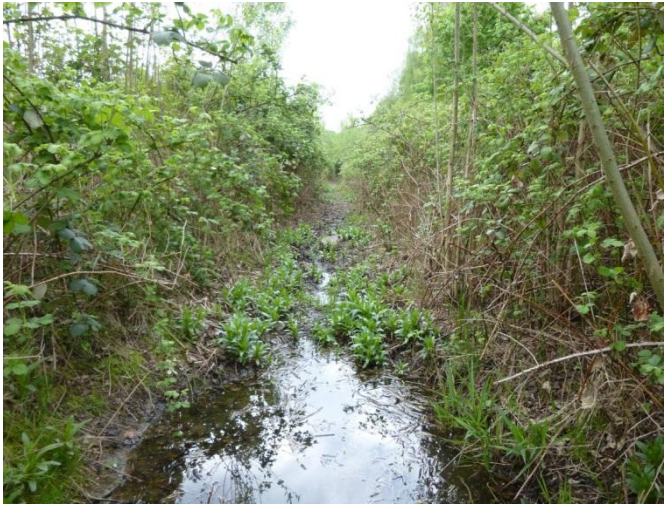
Abbildung 4.49: Probestelle Halbach Hal1

einer Schlammauflage, über der sich grobes (nicht oder schlecht zersetztes) organisches Material abgelagert hat.

Der Halbach fiel bereits zum Zeitpunkt der Probenahme trocken. Der Halbach erhält aufgrund der MZB-Untersuchung die ökologische Zustandsklasse „mäßig“. Dies geht auf die „mäßige“ Wertung des Moduls „Allgemeine Degradation“ zurück; das Modul „Saprobie“ wird mit „gut“ bewertet. Beide Ergebnisse sind nicht gesichert (zu wenige Indikatortaxa, zu geringe Abundanzsumme).

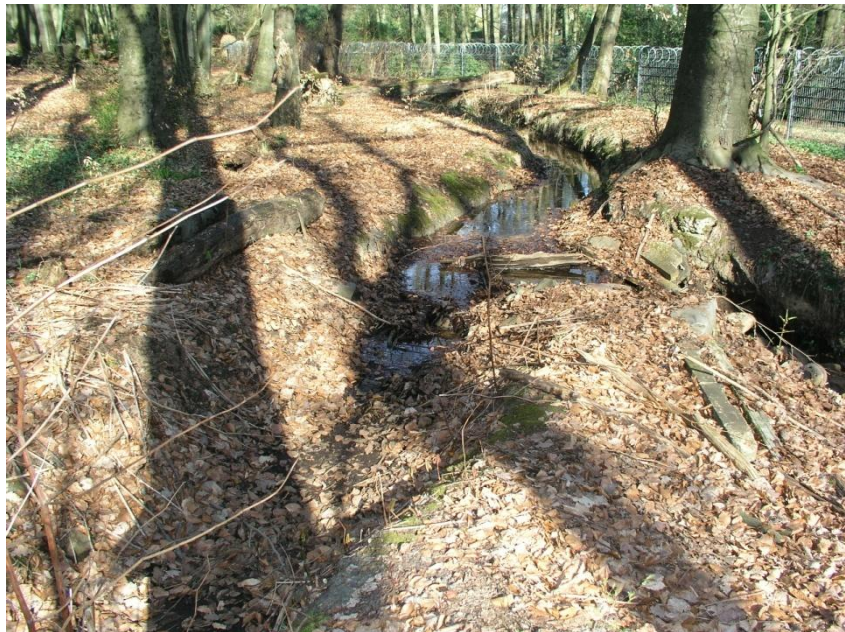
Abbildung 4.52: Ausleitung aus dem Schengerholzbach in die Überleitung in den Wambach

Zwischen dem Schengerholzbach und dem Wambach gibt es bei Gew.-Stat.-km 2,966 im Schengerholzbach eine Überleitung in den Wambach. Das nachfolgende Foto zeigt die Abflussaufteilung.

Der Schengerholzbach fließt aus dem Bildmittelpunkt auf der rechten Bildseite aus dem Bild. Im Bildvordergrund ist der trockene Verlauf der Überleitung zum Wambach zu erkennen.

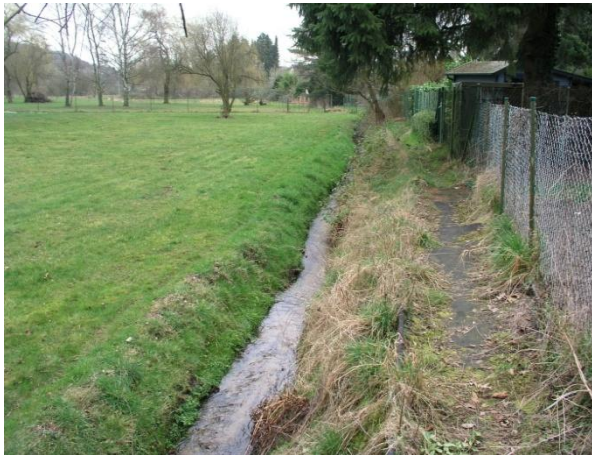
Abbildung 4.53: Unterlauf Schengerholzbach

In der nachfolgenden Abbildung ist die Verteilung der Strukturklassen (Gesamtbewertung) dargestellt. Darin zeigt sich deutlich der stark veränderte Zustand des Gewässers, der auch durch die oben stehenden Abbildungen 4.54 und 4.55 verdeutlicht wird.

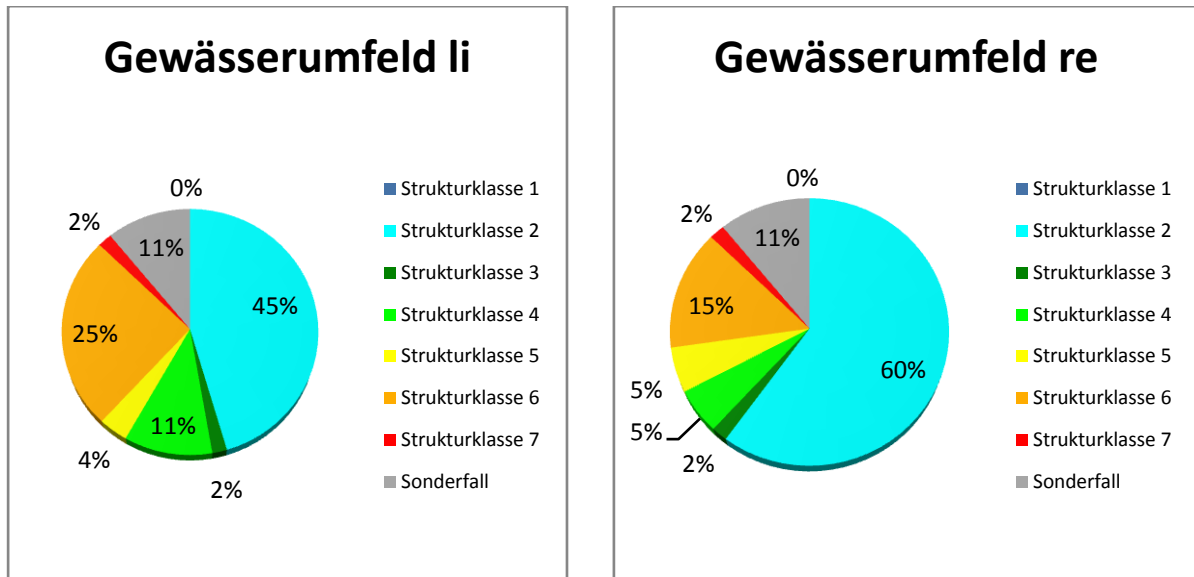
Abbildung 4.56: Gewässersystem Schengerholzbach – Verteilung der Gewässerstrukturklassen bei den Hauptparametern

Aus der Betrachtung der jeweiligen Hauptparameter bestätigen sich die Aussagen aus der Betrachtung der Gesamtbewertung. Zu erkennen ist, dass der Gewässerverlauf (HP 1 und HP 2), die Sohle (HP 3) und die Ufer (HP 5) deutlich bis vollständig überformt wurden. Nur das Querprofil (HP 3) weist zu rd. 33 % eine Bewertung besser 4 auf. Dieser „hohe“ Anteil wird auf eigendynamische Umlagerungsprozesse zurückgeführt, welche im sandigen Substrat leicht möglich sind.

Das Gewässerumfeld (HP 6) weist, wie in der Beschreibung des Gewässersystems angedeutet ist, einen guten Zustand mit rd. 47 % li und 62 % re besser 4 auf.

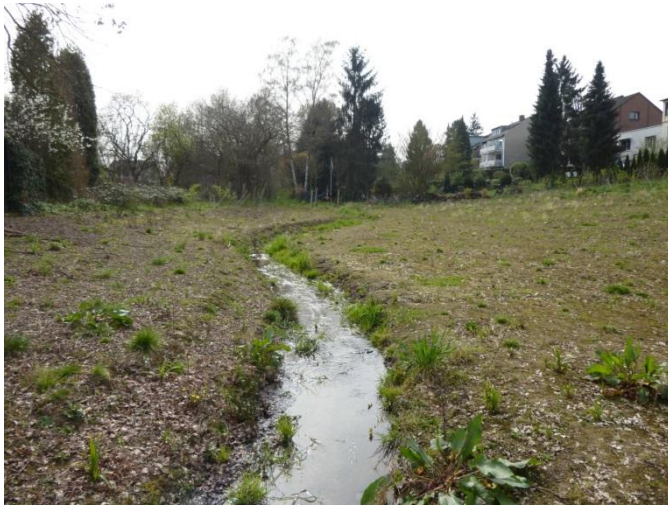
Abbildung 4.58: Schengerholzbach/Bühlsbach (Sch1)

Der Bühlsbach weist im Bereich der Probestelle Sch1 stellenweise dicke Schlammauflagerungen über dem eigentlichen Sohlsubstrat auf.

Der Bühlsbach wird an der Probestelle Sch1 in die ökologische Zustandsklasse „unbefriedigend“ eingestuft. Das Modul „Saprobie“ wurde mit „gut“ bewertet (Gewässergüteklasse II), so dass die „unbefriedigende“ Wertung auf das Modul „Allgemeine Degradation“ zurückzuführen ist.

Während das Gewässer gemäß des Deutschen Fauna-Index als „mäßig“ eingestuft wird, erhalten die übrigen Metrics des Moduls „Allgemeine Degradation“ eine „schlechte“ Bewertung. Strukturelle Defizite führen zur „unbefriedigenden“ Wertung des Bühlsbaches. Es fehlen spezialisierte Arten, die auf bestimmte Habitatstrukturen angewiesen sind und für einen Mittelgebirgsbach Typ 6 charakteristisch sind.

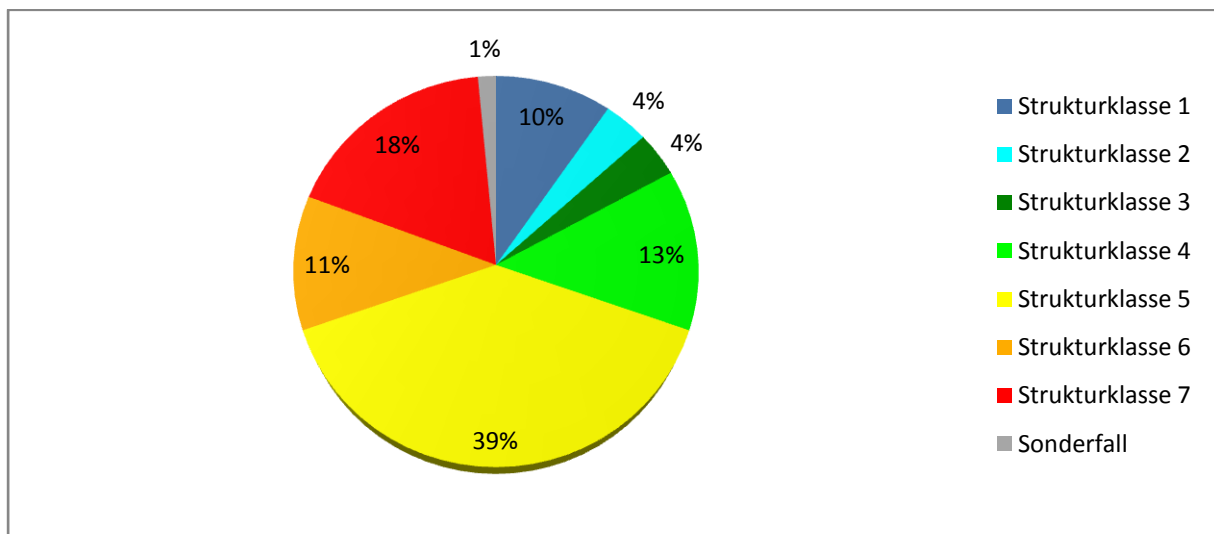
Abbildung 4.63: Gewässersystem Mühlenbach, Alpenbach und Schmitterbach – Verteilung der Gewässerstrukturklassen, gesamt

In der nachfolgenden Abbildung ist die Verteilung der Strukturklassen (Gesamtbewertung) dargestellt. Aus der Bewertung ist zu entnehmen, dass der überwiegende Teil, 82 % des zum Mühlenbachsystem zusammengefassten Gewässers, deutlich bis vollständig überformt worden ist. Dies ist u. a. eine Folge der intensiven Landwirtschaft in der Ruhraue. Weiterhin trägt die Wohnbebauung u. a. in Mülheim Mintard und Mülheim Auberg hierzu bei.

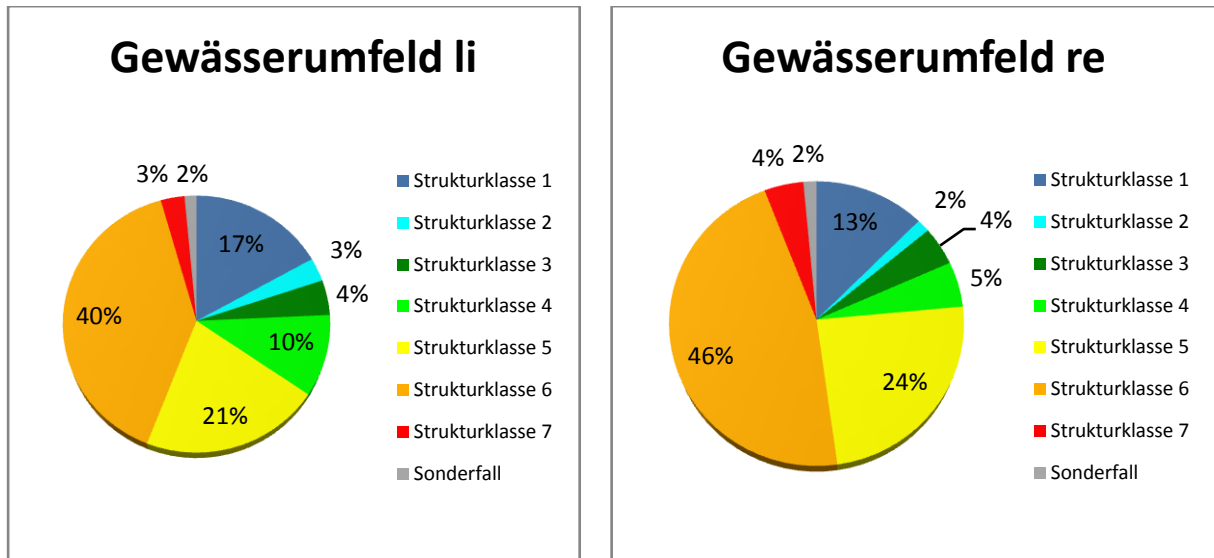
Abbildung 4.64: Gewässersystem Mühlenbach, Alpenbach und Schmitterbach – Verteilung der Gewässerstrukturklassen bei den Hauptparametern

Aus der Betrachtung der jeweiligen Hauptparameter bestätigen sich die Aussagen der Gesamtbewertung. Die rd. 10 bis 20 % der mit der Note 1 bis 2 bewerteten Gewässerabschnitte liegen im Unterlauf des Mühlenbaches von Gew.-Stat.-km 0,1 bis rd. Gew.-Stat.-km 1,0 sowie am Schmitterbach von Gew.-Stat.-km 0,9 bis rd. Gew.-Stat.-km 2,0. Deutlich sticht die Sohlstruktur mit einer Bewertung von 36 % mit der Bewertung 1 und 2 hervor.

Die restlichen 80 bis 90 % der betrachteten Gewässerabschnitte weisen zu 58 bis 75 % eine Bewertung mit der Note 6 oder 7 auf. Die weiteren Gewässerabschnitte sowie die übrigen Gewässer, die in diesem Gewässersystem zusammengefasst worden sind, sind erheblich verändert. Die räumliche Verteilung der Bewertung ist aus der Karte im Anhang Teil A Hydromorphologische Verhältnisse zu entnehmen.

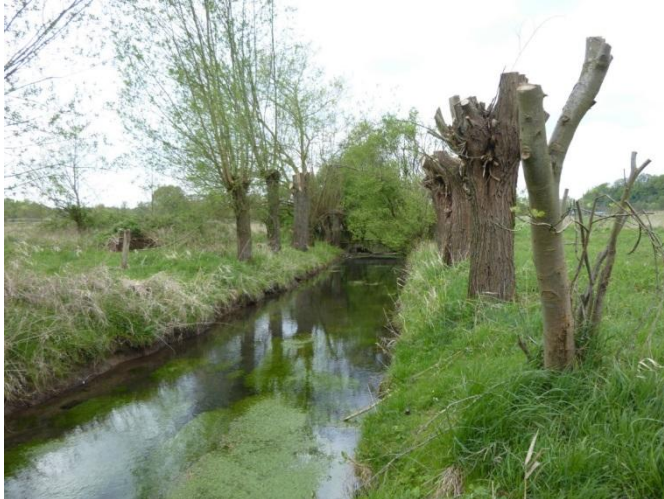
Abbildung 4.66: Probestelle Mühlenbach Mh1

Im Bereich der Probestelle Mh1 ist der Mühlenbach ein gestreckt verlaufendes, stark mit submersen Makrophyten (*Callitriche sp.*) bewachsenes (Abbildung 4.66), etwa 2,50 m breites Gewässer. Insgesamt weist der Mühlenbach eine geringe Breitenvarianz auf. Vereinzelt treten tiefe Kolke auf. Die Fließgeschwindigkeit wechselt zwischen mäßig und gering, so dass eine eher geringe Strömungsdiversität vorherrscht. Das Sohlsubstrat besteht aus einem Sand-Schlamm-Gemisch, hinzu kommen große Bestände submerser Makrophyten.

An den Ufern schließen sich beidseitig schmale Saumstreifen mit einreihiger Galerie, überwiegend aus Weide (*Salix sp.*), teilweise zu Kopfweiden geschnitten, an. Die Umgebung ist geprägt von landwirtschaftlichen Nutzflächen, insbesondere (Pferde-)Weiden und Mähwiesen.

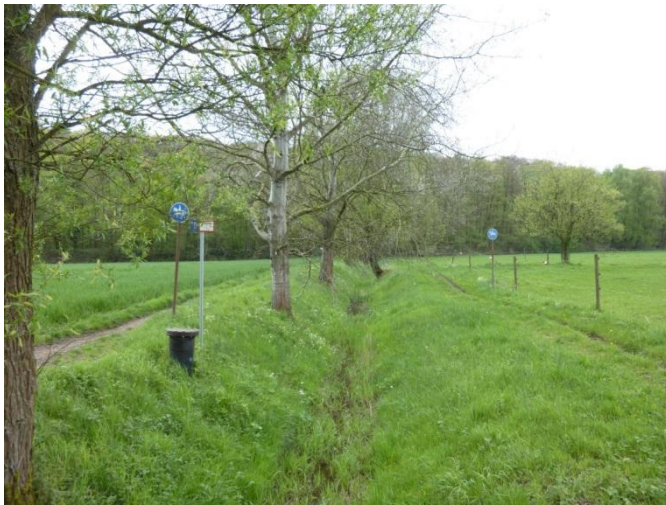
Abbildung 4.67 : Probestelle Mh2

Der Mühlenbach weist im Bereich der Probestelle Mh2 nur eine geringe Breiten- und Tiefenvarianz und kaum Strömungsdiversität auf; die Fließgeschwindigkeit ist sehr gering, stellenweise steht das Wasser. Im Uferbereich und auf der Gewässersohle gedeihen – mit Verlandungstendenz – wenige Sumpfpflanzen, wie Schwertlilie (*Iris sp.*) und Schilf (*Phragmites communis*). Das Sohlsubstrat besteht aus einem Sand-/Schlammgemisch, dem eine mehrere Zentimeter dicke Schicht fein zersetzten, organischen Materials aufliegt.

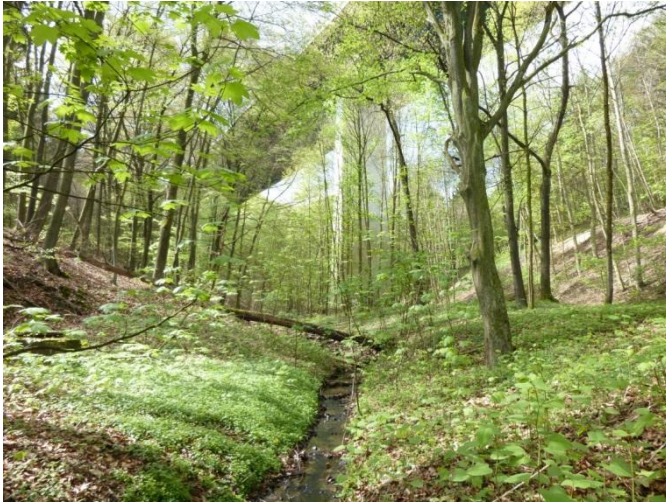
Abbildung 4.68: Probestelle Mh3

Oberhalb eines kleinen Teiches im Hauptschluss des Gewässers befindet sich die Probestelle des Schmitterbaches. Der Oberlauf ist ein schmales, nur wenig tief in die Aue eingeschnittenes naturnahes Gewässer. Das Substrat ist sandig bis steinig mit wenig Totholz und Falllaub. Die reduzierte Auflage aus organischem Material zeugt von einer guten Abbaurate. Das Bachbett weist bei mäßiger Breiten- und geringer Tiefenvarianz einen geschlängelten Verlauf auf. Die Strömungsdiversität ist mäßig, die Fließgeschwindigkeit verhältnismäßig hoch.

Die Uferböschungen steigen flach an, um dann in relativ steile, mit Buchenwald (*Fagus sylvatica*, Fagetalia) bestandene Hänge überzugehen. Im linken Uferbereich überschattet das Bauwerk der Ruhrtalbrücke den Landschaftsraum. In diesem Bereich finden sich Vertrittspuren und mit heimischen Laubgehölzen wie z. B. Berg-Ahorn (*Acer pseudoplatanus*) aufgeforstete Stellen.

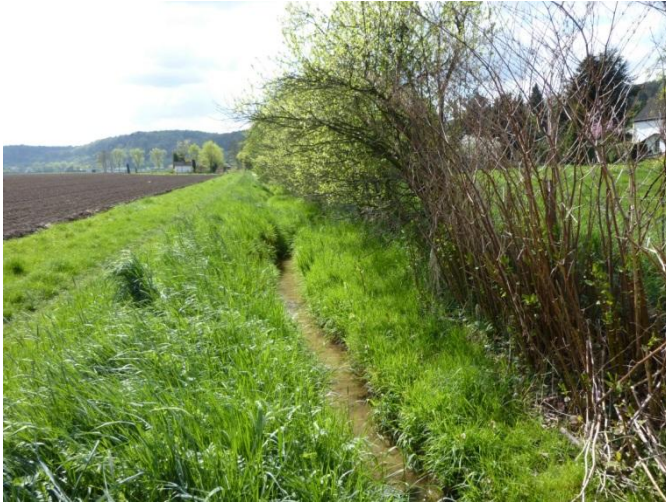
Die Probestelle Alp1 befindet sich unweit des Mintarder Wasserbahnhofs, westlich der Kleingärten an der August-Thyssen-Straße. Der Alpenbach ist im Bereich der Probestelle ein Siedlungsgraben mit Sandbachcharakter. Er fließt eingetieft mit geringer Breiten- und Tiefenvarianz. Der Bach weist eine mäßig schnelle Strömung auf, eine Strömungsdiversität ist nicht erkennbar. Auf der linken Böschungskante stehen strauchartig kleinere Gehölze, die

den Bach leicht überschatten; am rechten Ufer schließt sich an eine Böschung und einen kleinen Saumstreifen Ackerland an. Das Substrat besteht zu 100 % aus Sand mit einem kleinen Anteil von mineralischem Schlamm.

Der Alpenbach fließt im Bereich der Probestelle Alp1 gerade und nur gering beschattet zwischen Gärten und Acker.

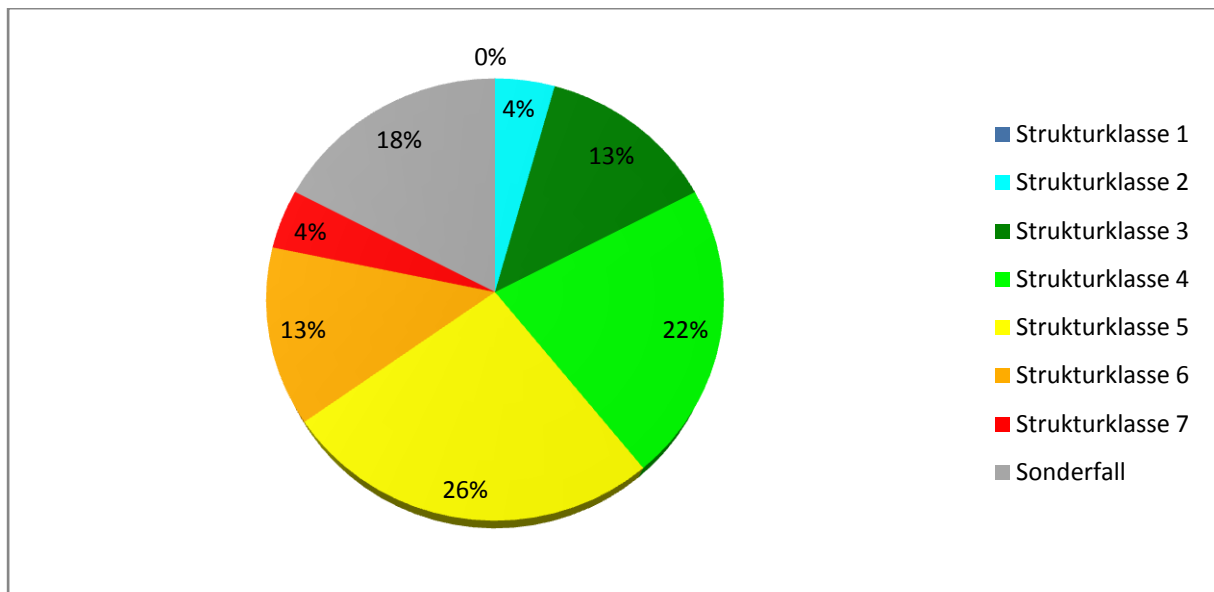
Abbildung 4.74: Gewässersystem Südgraben – Verteilung der Gewässerstrukturklassen, gesamt

In der nachfolgenden Abbildung ist die Verteilung der Strukturklassen (Gesamtbewertung) dargestellt. Lediglich 17 % der betrachteten Gewässerabschnitte wurden besser als Strukturklasse 3 bewertet. 43 % der betrachteten Gewässerabschnitte ist als erheblich bis vollständig verändert erfasst worden. Dies weist auf die frühere intensive Bewirtschaftung der Gewässer hin.

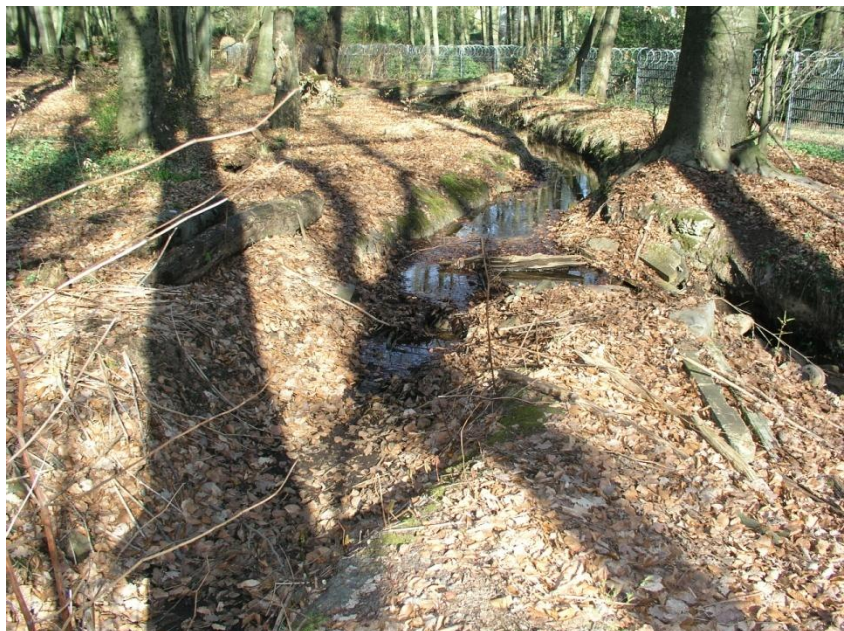
Abbildung 4.78: Ausleitung aus dem Schengerholzbach in die Überleitung in den Wambach

Zwischen dem Schengerholzbach und dem Wambach gibt es bei Gew.-Stat.-km 2,966 im Schengerholzbach eine Überleitung in den Wambach. Bei Gew.-Stat.-km 6,4 mündet die Überleitung in den Wambach. Nachfolgendes Foto zeigt die ungesteuerte Abflussaufteilung.

Der Schengerholzbach fließt aus dem Bildmittelpunkt auf der rechten Bildseite aus dem Bild. Im Bildvordergrund ist der trockende Verlauf der Überleitung zum Wambach zu erkennen. Bei Gew.-Stat.-km 3,5 befindet sich ein über einen Meter hoher aus Naturstein gemauerter

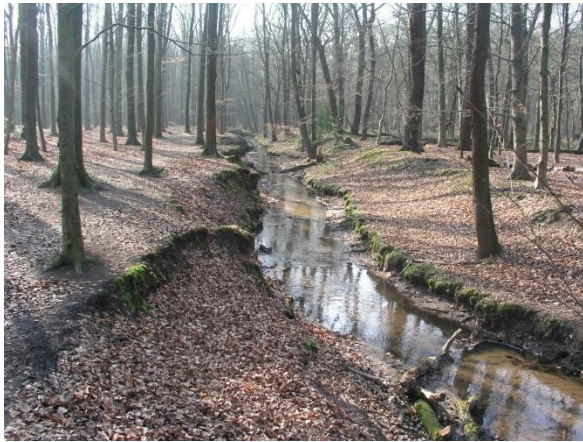
Abbildung 4.79: Mittellauf Wambach bei Gew.-km 5,9

Absturz im Gewässer. Aus ökologischer Sicht ist der Wambach als nicht durchgängig einzuschätzen.

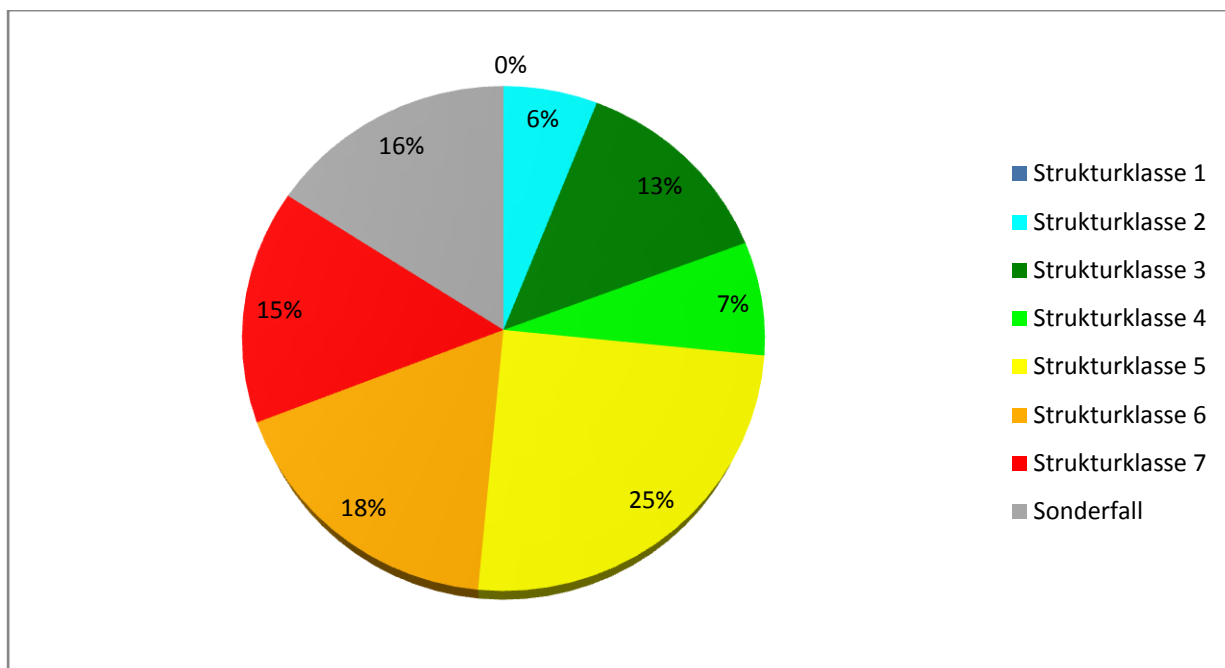
Abbildung 4.81: Gewässersystem Wambach – Verteilung der Gewässerstrukturklassen, gesamt

In der nachfolgenden Abbildung ist die Verteilung der Strukturklassen (Gesamtbewertung) dargestellt. 20 % des Wambachs und seiner Nebengewässer wurden mit einer Bewertung von 3 und besser erfasst. Dabei handelt es sich vor allem um zwei Gewässerabschnitte mit den Nebengewässern des Wambachs von Gew.-Stat.-km 5,9 bis 6,2 und von Gew.-Stat.-km 6,7 bis 7,4. Auf dem restlichen Fließweg sind die Gewässer deutlich bis vollständig verändert.

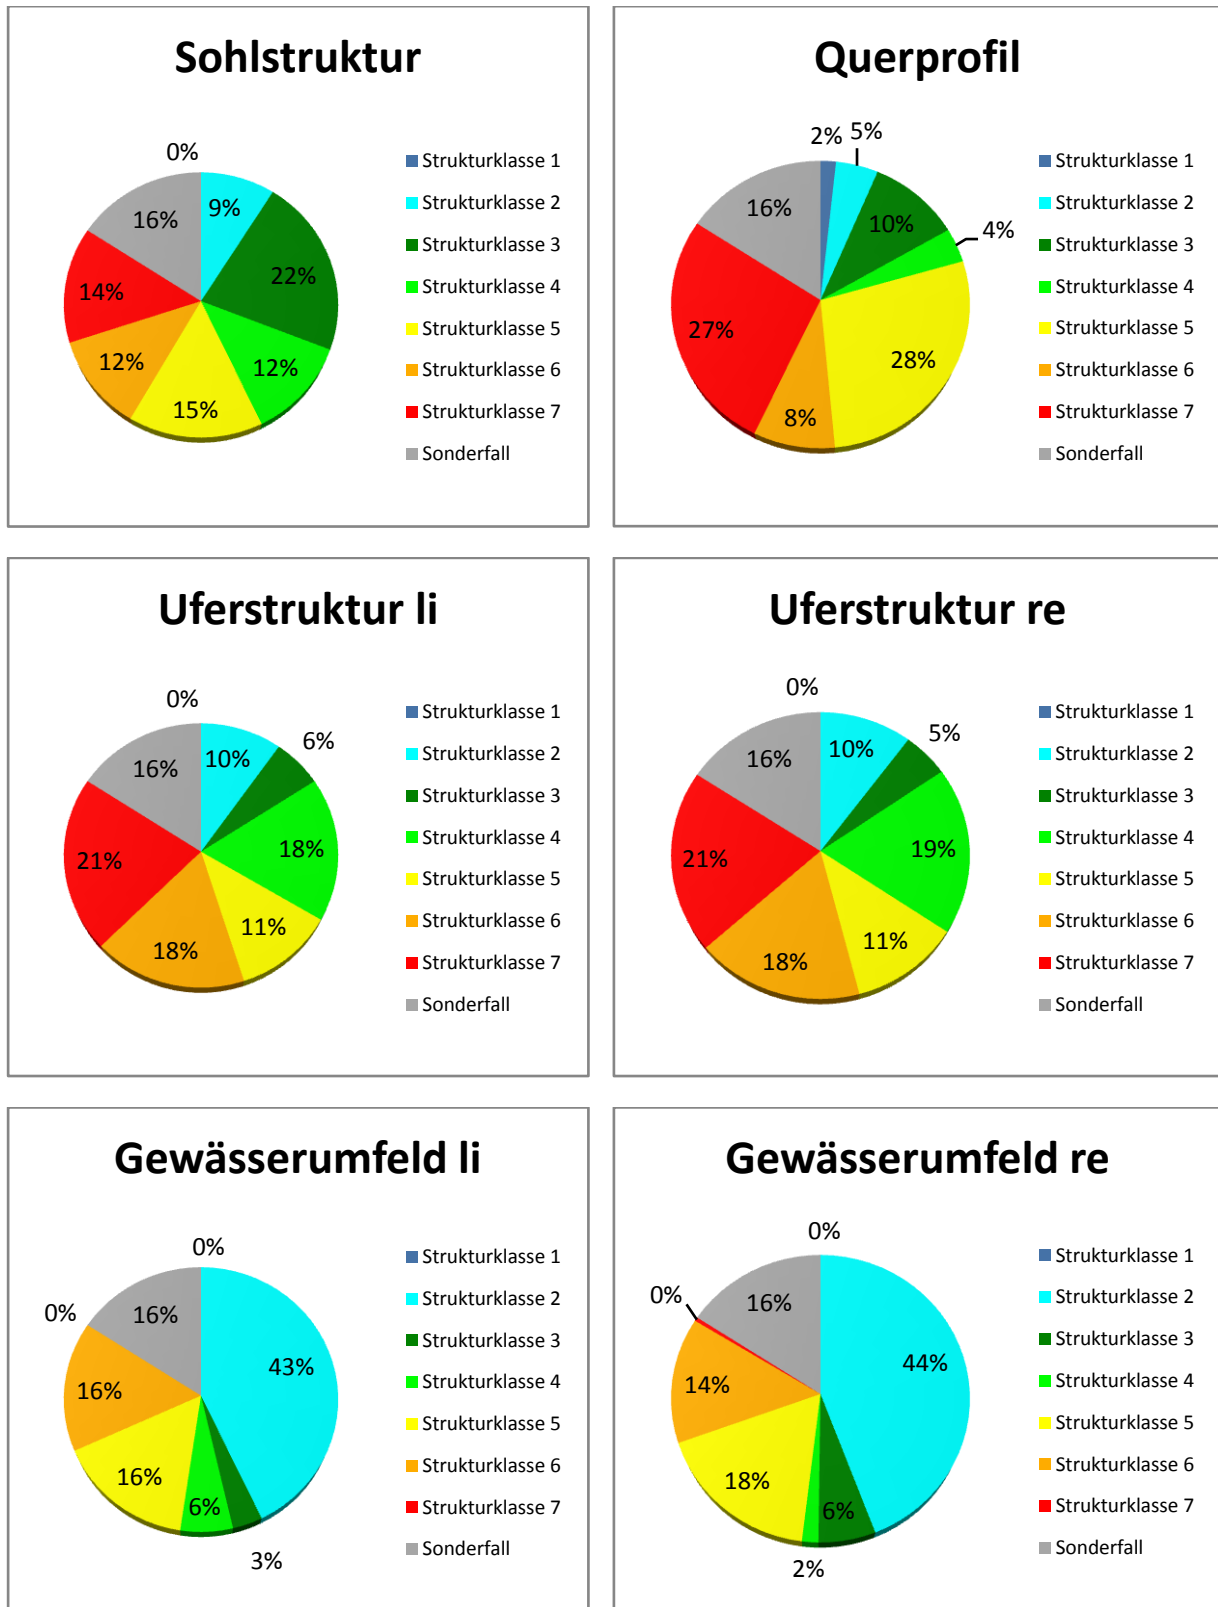
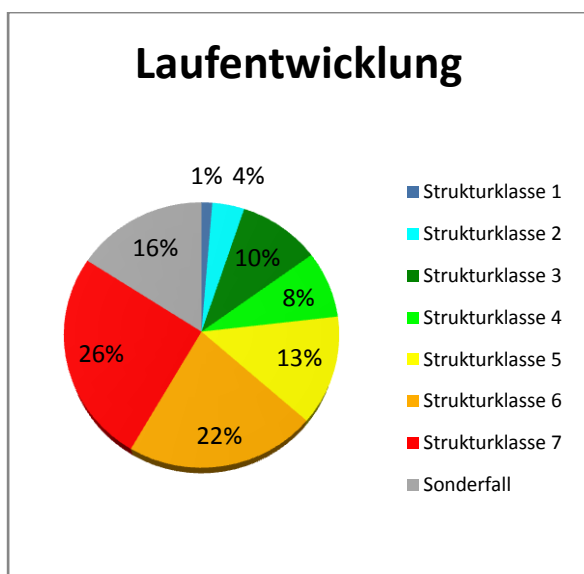
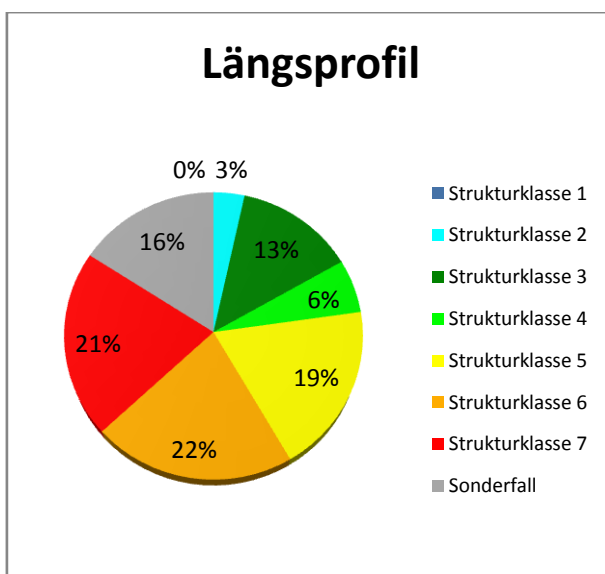
Abbildung 4.82: Gewässersystem Wambach – Verteilung der Gewässerstrukturklassen bei den Hauptparametern

In den folgenden Kreisdiagrammen erfolgt eine differenzierte Betrachtung anhand der einzelnen Hauptparameter (Laufkrümmung HP 1, Längsprofil HP 2, Sohlstruktur HP 3, Querprofil HP 4, Uferstruktur HP 5 re/li und Gewässerumfeld HP 6 re/li).

Aus der Betrachtung der jeweiligen Hauptparameter bestätigen sich die Aussagen der Betrachtung der Gesamtbewertung. Deutlich zu erkennen ist, dass die Gewässer (HP 1 bis HP 5) stark überformt worden sind. Der Anteil der mit 3 (mäßig verändert) bewerteten Ge-

wässerabschnitte bewegt sich, mit Ausnahme des HP 6, im Allgemeinen zwischen 15 und 17 % (bei HP 3-Sohlstruktur bei 30 %). Im Gewässerumfeld (HP 6) liegt dieser Anteil zwischen 47 % li und 52 % re. Hierdurch wird u. a. deutlich, dass das Gewässerumfeld in weiten Teilen extensiv (meistens als Wald o. Ä.) bewirtschaftet wird.

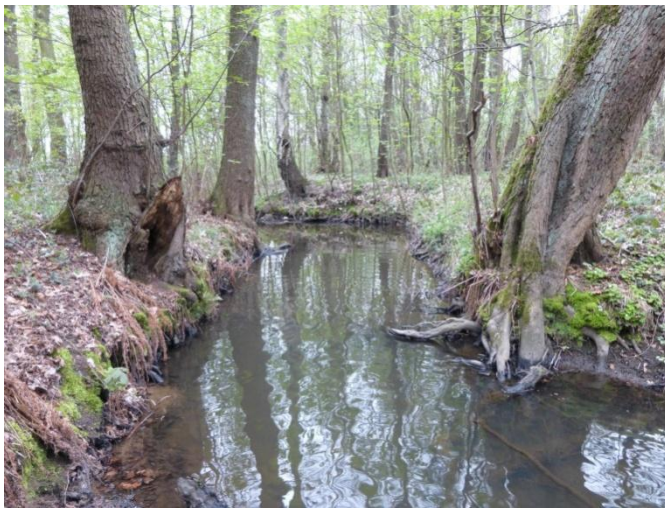
Der Unterlauf des Wambaches wird von ASTERICS in die ökologische Zustandsklasse „mä-

ßig“ eingestuft, was auf die „mäßige“ Wertung des Moduls „Allgemeine Degradation“ zurückzuführen ist. Das Ergebnis der ÖZK ist aufgrund des ungesicherten Ergebnisses des Moduls „Saprobie“ (zu geringe Abundanzsumme) ebenfalls nicht gesichert. Das Ergebnis dokumentiert eine Verschlechterung des ökologischen Zustands des Wambaches vom Oberlauf (Wam3) zum Unterlauf (Wam5).

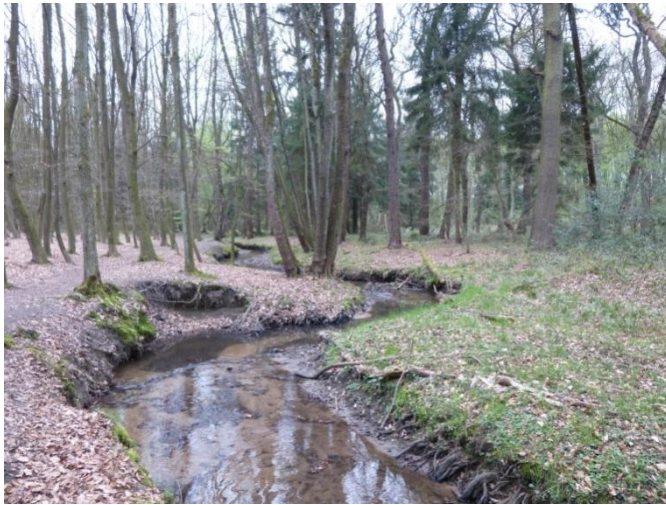
Abbildung 4.85: Probestelle Wam3

Mit einer Besiedlungsdichte von 700 Individuen/m<sup>2</sup> ist der Bachflohkrebs (*Gammarus fossarum*) besonders häufig vertreten. Diese Art besiedelt kalte, saubere und rasch strömende Mittelgebirgsbäche

(SCHMEDTJE 1996). Ähnliche ökologische Ansprüche zeigen der Strudelwurm (*Dugesia gonocephala*) sowie die Köcherfliegen (*Chaetopteryx villosa* und *Micropterna lateralis*) (SCHMEDTJE 1996), die ebenfalls im Oberlauf des Wambaches nachgewiesen werden konnten.

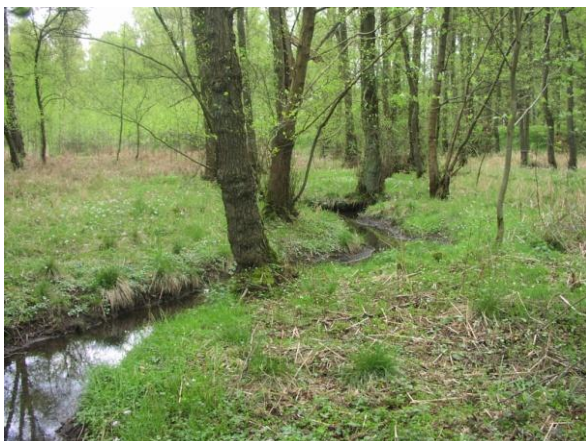
Abbildung 4.88: Unterlauf Rottbach bei Stat.

Bei Stationierung 0+180 befindet sich hier ein Absturz (> 1 m), oberhalb ist der Rottbach bis zur Autobahn A3 rückstaugeprägt. Von Stationierung 0+300 bis 0+350 unterquert der Rottbach die Autobahn A3. Zwischen Stationierung 0+950 und 1+000 kommt es innerhalb der Hofanlage zu einem anthropogen verursachten Rückstau.

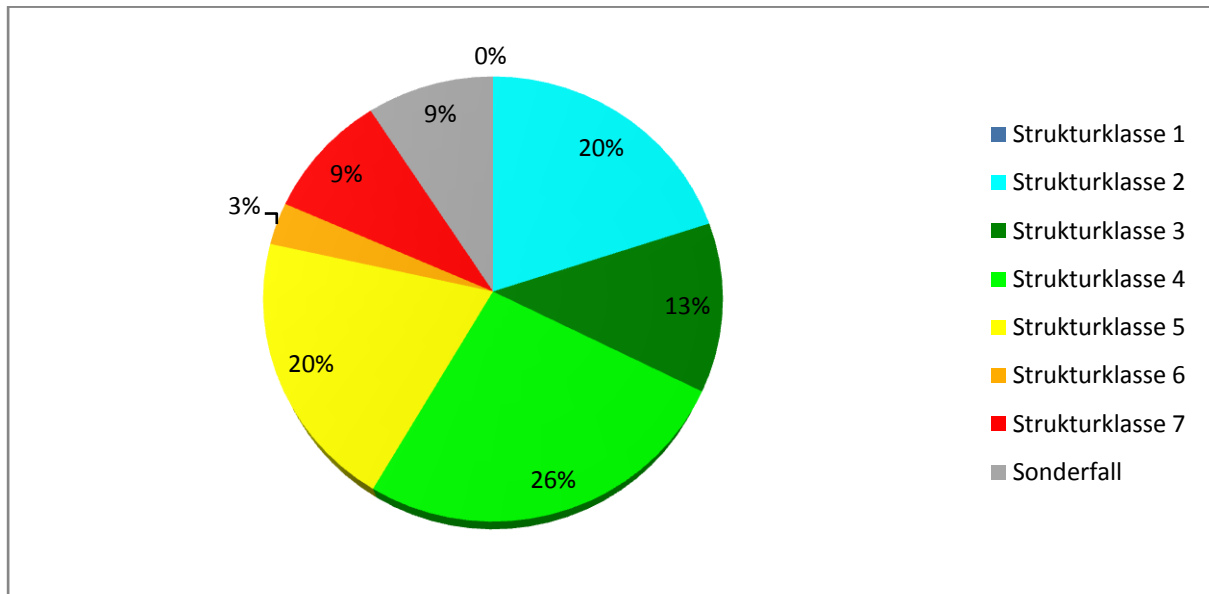
Abbildung 4.90: Gewässersystem Rottbach – Verteilung der Gewässerstrukturklassen, gesamt

In der nachfolgenden Abbildung ist die Verteilung der Strukturklassen (Gesamtbewertung) dargestellt. Rund 33 % seines Verlaufes wurden mit der Strukturklasse 3 und besser bewertet – eine im Vergleich zu den weiteren Gewässersystemen gute Bewertung.
