# **Gewässerzustandsbericht**

## **Mülheim an der Ruhr**

### **2014**

**Amt für Umweltschutz**

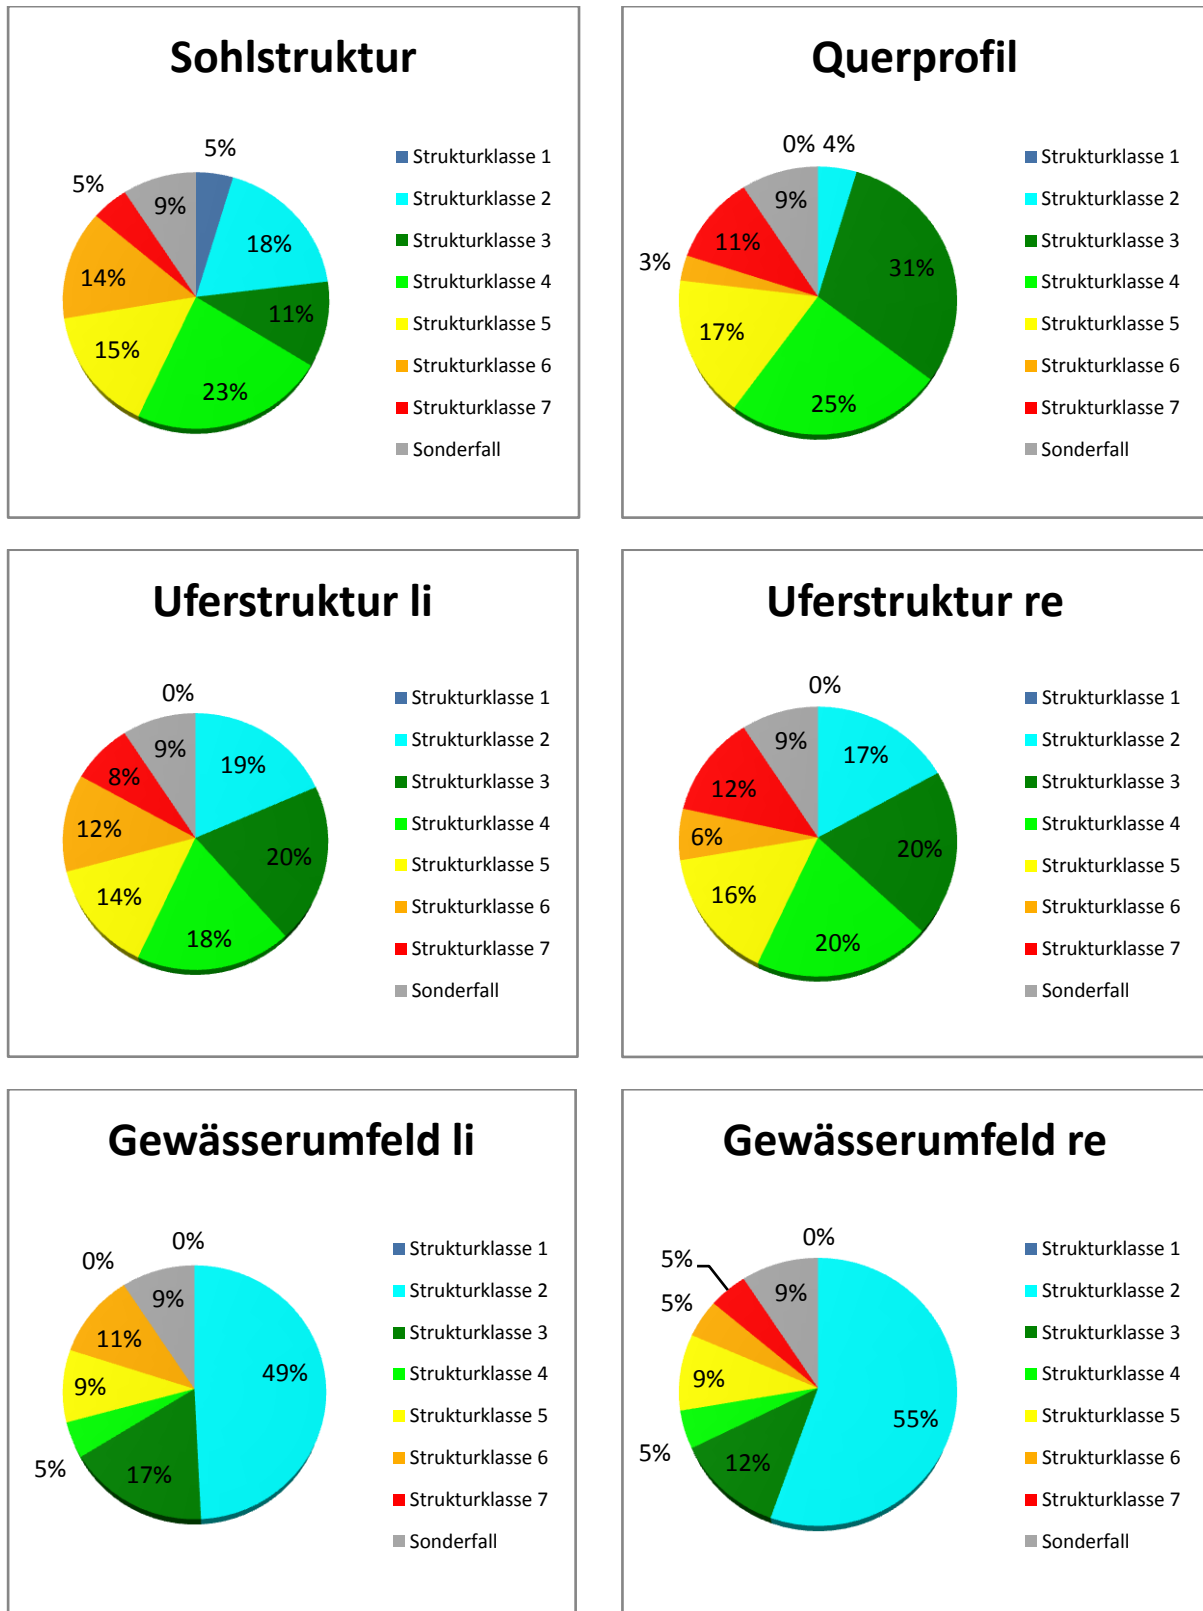
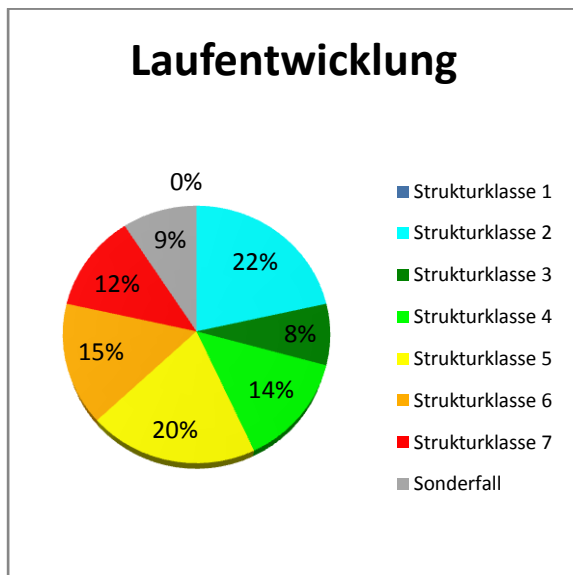
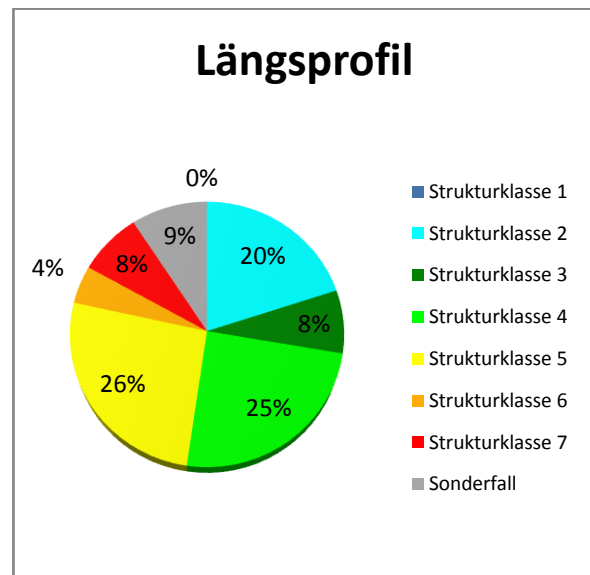
Abbildung 4.91: Gewässersystem Rottbach – Verteilung der Gewässerstrukturgüteklassen bei den Hauptparametern

In den folgenden Kreisdiagrammen erfolgt eine differenzierte Betrachtung anhand der einzelnen Hauptparameter (Laufkrümmung HP 1, Längsprofil HP 2, Sohlstruktur HP 3, Querprofil HP 4, Uferstruktur HP 5 re/li und Gewässerumfeld HP 6 re/li).

Anhand der Betrachtung der jeweiligen Hauptparameter lassen sich die Aussagen aus der Betrachtung der Gesamtbewertung bestätigen. Die einzelnen Hauptparameter (HP 1 bis HP 5) zeigen die anthropogenen Eingriffe in das Gewässer auf. Der prozentuale Anteil der

Strukturklassen 4 bis 7 (deutlich bis vollständig verändert) liegt bei den Hauptparametern 1 bis 5 zwischen 53 und 61 %. Im Gewässerumfeld (HP 6) liegen die Werte im linken Umfeld bei 25 % und im rechten Umfeld bei 24 %. Dies lässt sich auf die in weiten Teilen extensive Waldbewirtschaftung zurückführen. Der Anteil der mit drei oder besser bewerteten Gewässerabschnitte bewegt sich zwischen 8 und 31 %. Der höchste Wert von 31 % liegt bei HP 4-Querprofil. Dieser Wert ist vornehmlich auf das über weite Strecken ausgeprägte „annähernde Naturprofil“ des Rottbachs zurückzuführen. Dieses Profil ist über weite Strecken leicht eingetieft, was sich durch eine vermutlich zeitweilige hydraulische Belastung in der Vergangenheit zurückführen lässt.

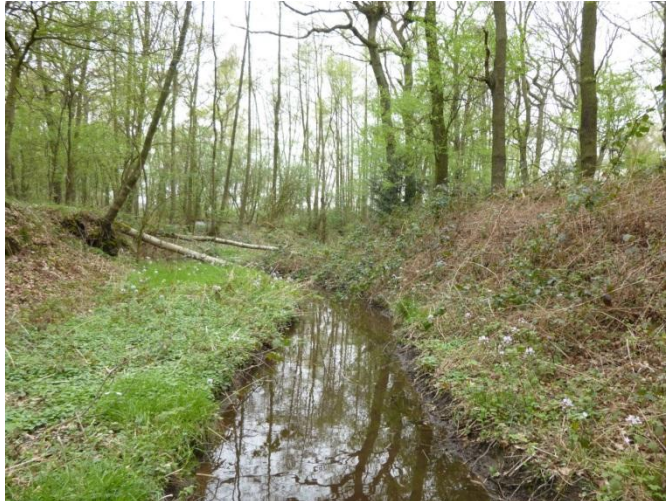
Der Rottbach wird in die ökologische Zustandsklasse „mäßig“ eingestuft. Das Modul „Saprobie“ wird mit „gut“ bewertet; dieses Ergebnis ist aufgrund der zu geringen Abundanzsumme

nicht gesichert. Das Modul „Allgemeine Degradation“ erhält die Wertung „mäßig“. Das Ergebnis der MZB-Untersuchung am Rottbach lässt auf Beeinträchtigungen der gewässermorphologischen Verhältnisse schließen. Das Artendefizit in den Ordnungen der Eintags-, Stein- und Köcherfliegen (EPT-Taxa) weist auf Störungen in der natürlichen Habitatzusammensetzung hin.

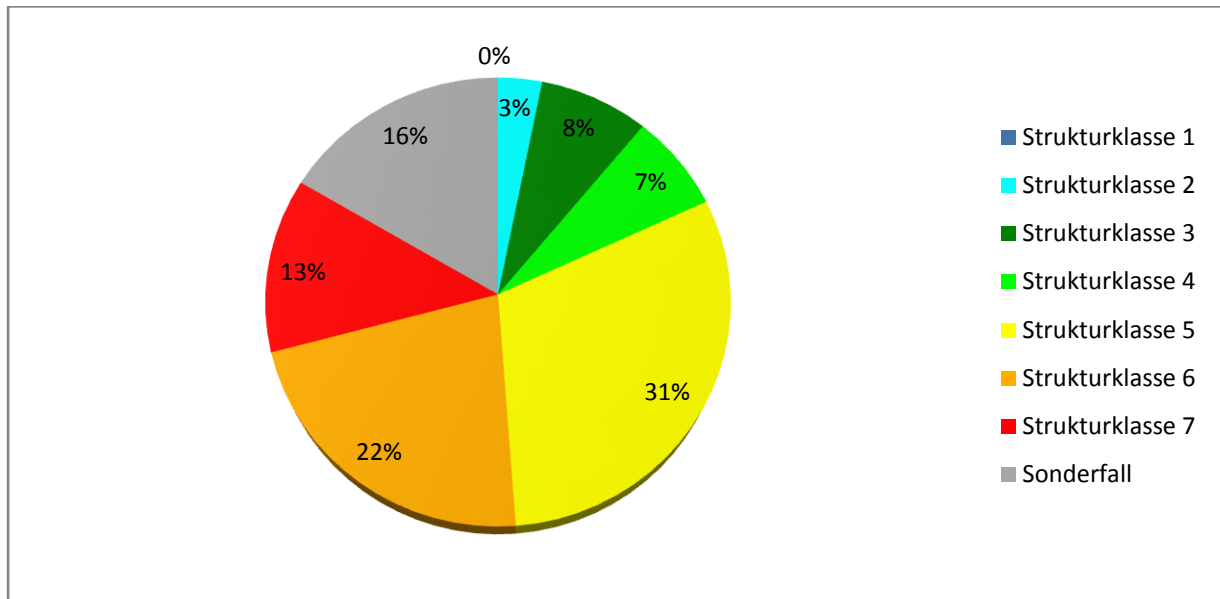
Abbildung 4.98: Gewässersystem Haubach – Verteilung der Gewässerstrukturklassen, gesamt

druck (Landwirtschaft, Erholungs- und Freizeitnutzung) wider, der auf dem Gewässer und seinem Umfeld lastet.

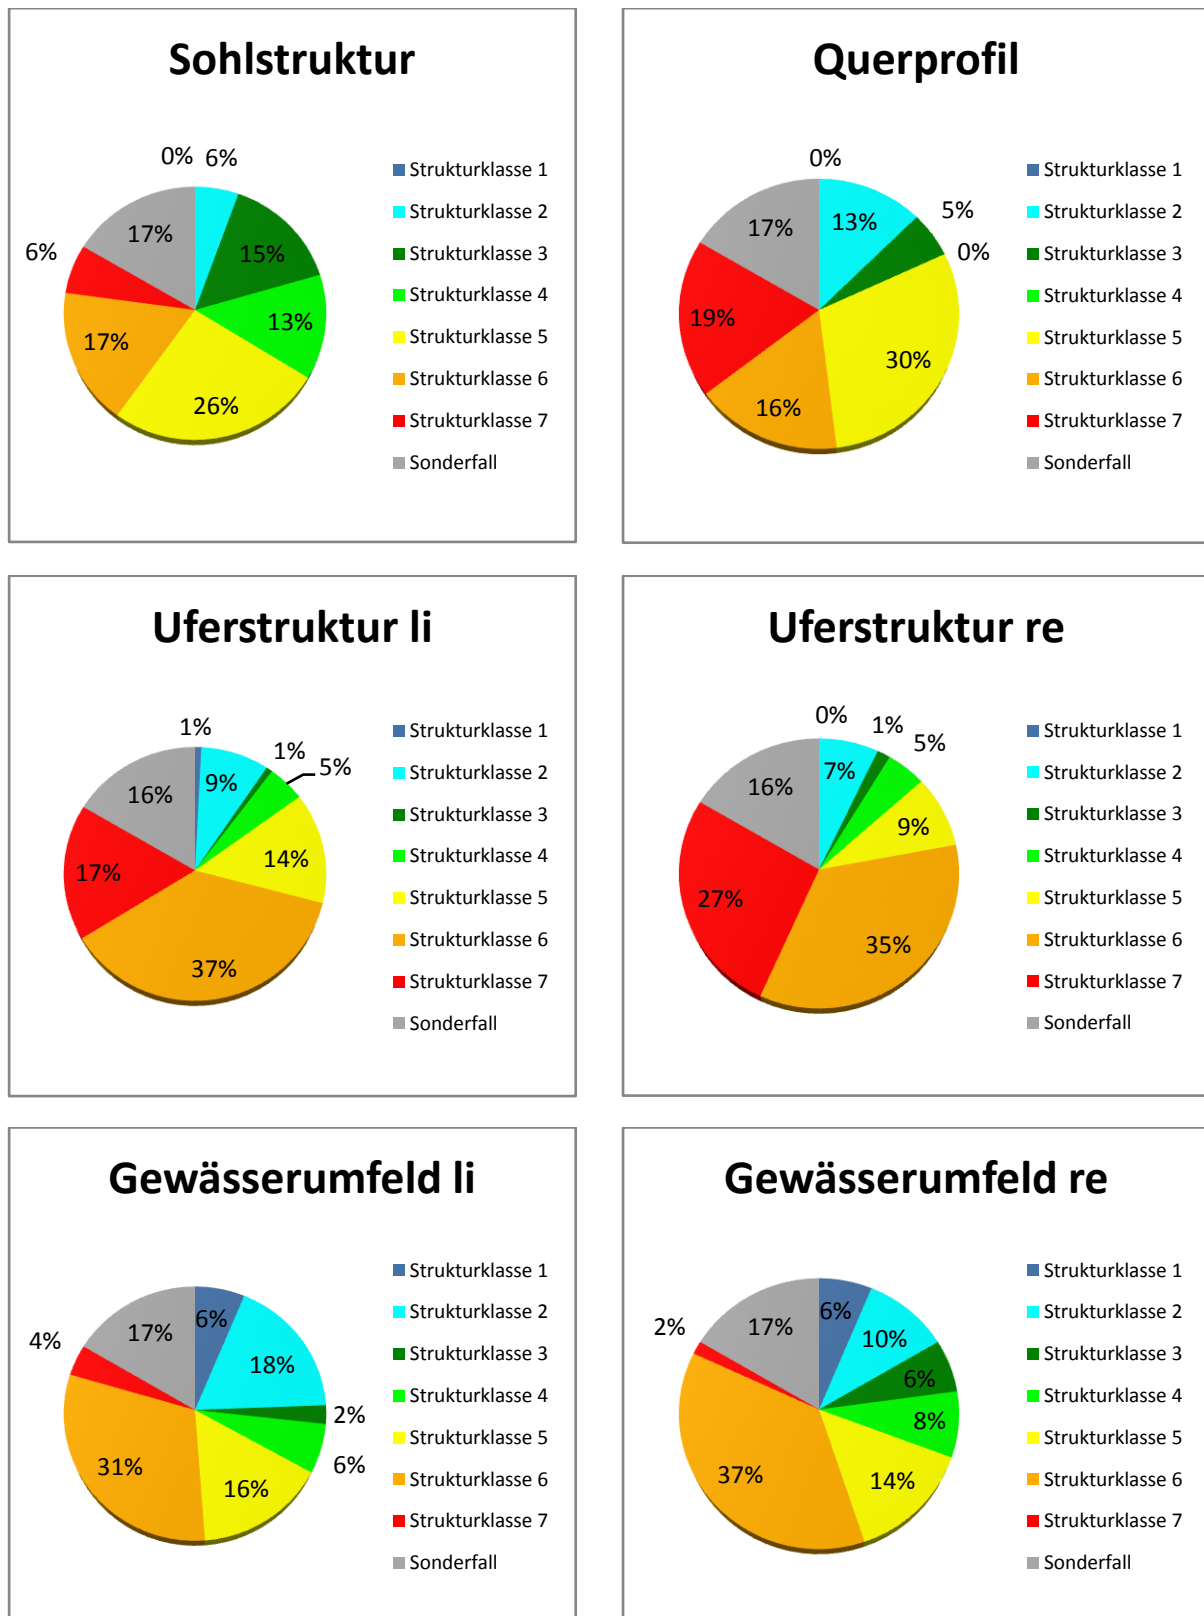
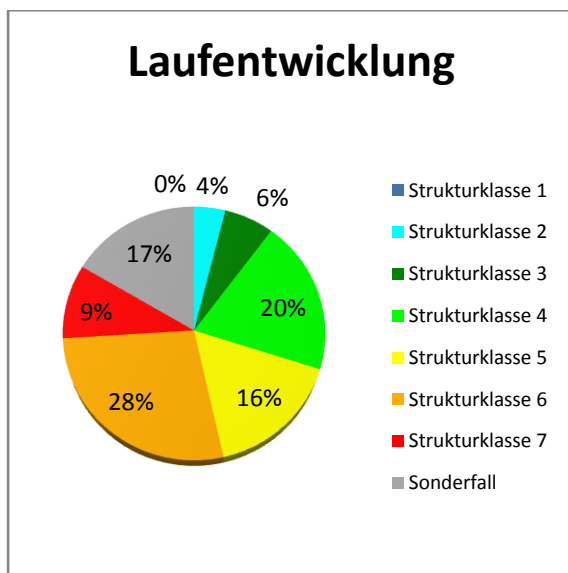
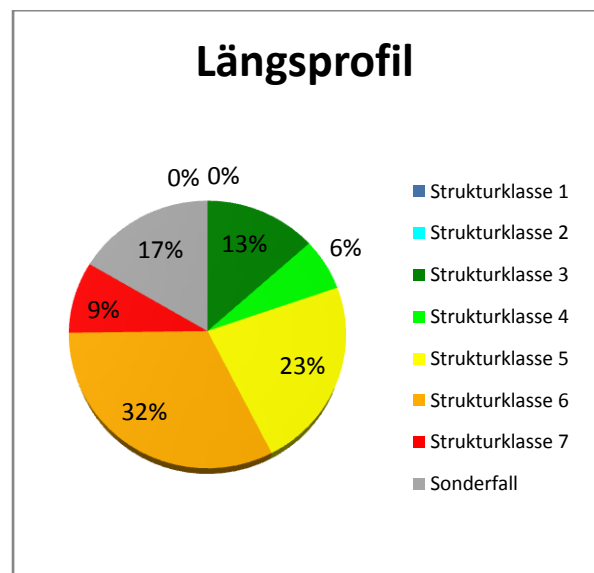
Abbildung 4.99: Gewässersystem Haubach – Verteilung der Gewässerstrukturklassen bei den Hauptparametern

In den folgenden Kreisdiagrammen erfolgt eine differenzierte Betrachtung anhand der einzelnen Hauptparameter (Laufkrümmung HP 1, Längsprofil HP 2, Sohlstruktur HP 3, Querprofil HP 4, Uferstruktur HP 5 re/li und Gewässerumfeld HP 6 re/li).

Aus der Betrachtung der jeweiligen Hauptparameter bestätigen sich die Aussagen aus der Betrachtung der Gesamtbewertung. Deutlich zu erkennen ist, dass das Gewässer in HP 1 bis HP 6 zu 74 bis 93 % deutlich bis vollständig überformt worden ist. Ähnlich wie bei den

weiteren Gewässersystemen ist der Anteil der mäßig veränderten Strukturen im Gewässerumfeld HP 6 etwas höher, jedoch sticht dieser mit rd. 5 % nicht aus der Masse hervor.

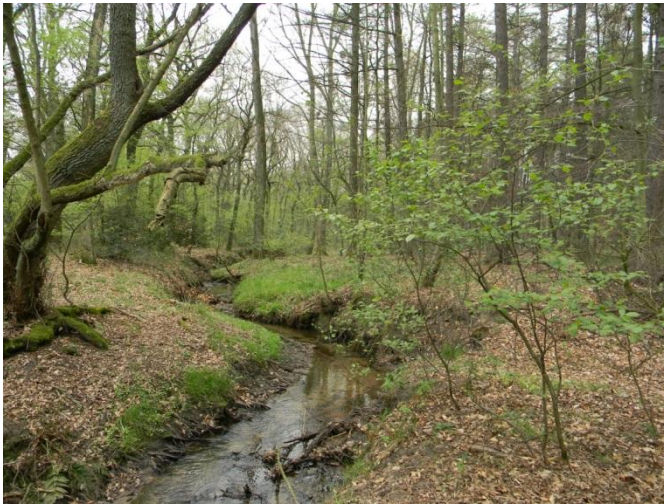
Die Umgebung des Haubach-Unterlaufes wird charakterisiert von Buchen-Hochwald (*Fagus sylvatica*, Fagetalia), dem Fichten (*Picea abies*), Lärchen (*Larix decidua*), Hainbuchen (*Carpinus betulus*) und weitere heimische, standortgerechte Gehölze beigemischt sind. In der Krautschicht deuten verschiedene Charakterarten des Braunerde-Mullbuchenwaldes (*Fagetum* Var.), z. B. Buschwindröschen (*Anemone nemorosa*), auf eine neutrale bis (leicht) basische Reaktion des Bodens hin (ELLENBERG, 1963/1978).

Der Unterlauf des Haubachs liegt in einem Waldgebiet abseits der öffentlichen Wander- und Reitwege. Der Haubach-Unterlauf erhält im Rahmen der MZB-Untersuchung die ökologische Zustandsklasse „sehr gut“. Die beiden dieser Wertung zugrunde liegenden Module „Saprobie“ und „Allgemeine Degradation“ werden jeweils mit „sehr gut“ bewertet.

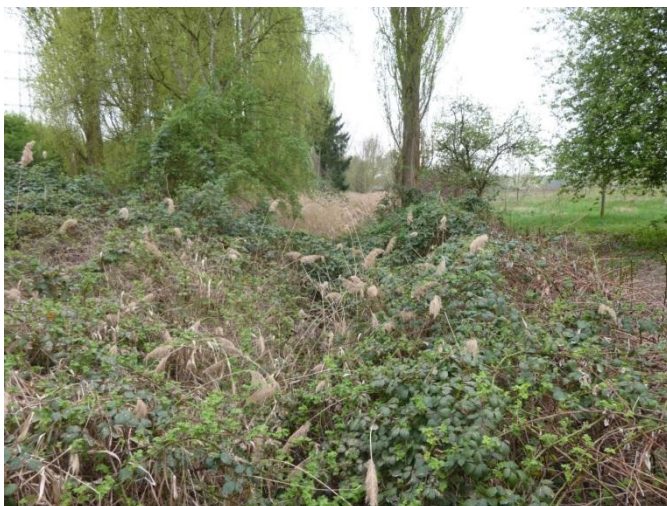
Abbildung 4.102: Probestelle Hau4

Der Oberlauf des Haubaches ist streckenweise gänzlich von Brombeerbeständen und Schilf

überwuchert. Wie oben beschrieben, fielen bereits während der Probenahme im Oberlauf des Haubaches verschiedene Defizite auf. ASTERICS zufolge erhält der untersuchte Abschnitt des Haubaches trotzdem die ökologische Zustandsklasse „gut“. Lediglich die Anzahl der Köcherfliegenarten (TRICHOPTERA) wird mit „unbefriedigend“ bewertet.

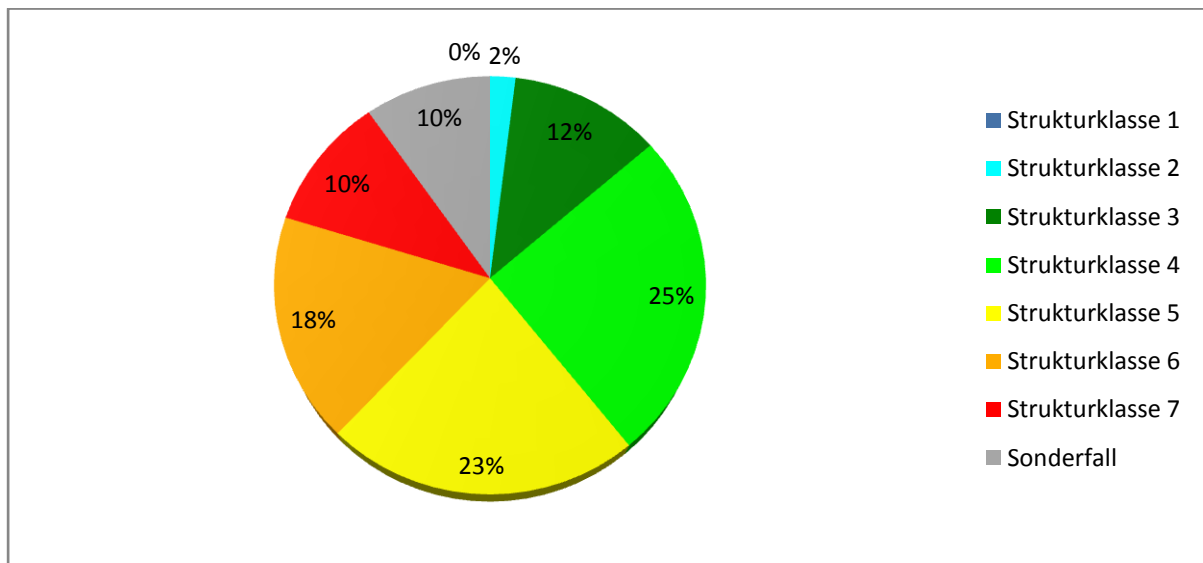
Abbildung 4.107: Gewässersystem Fredenbach und Forstgraben – Verteilung der Gewässerstrukturklassen, gesamt

In der nachfolgenden Abbildung ist die Verteilung der Strukturklassen (Gesamtbewertung) dargestellt. 14 % der betrachteten Gewässer wurde mit einer Strukturklasse besser als 3 bewertet. Die übrigen 86 % verteilen sich mit 25 % auf die Strukturklasse 4, mit 23 % auf die Strukturklasse 5, mit 18 % auf die Strukturklasse 6 und mit 10 % auf die Strukturklasse 7.

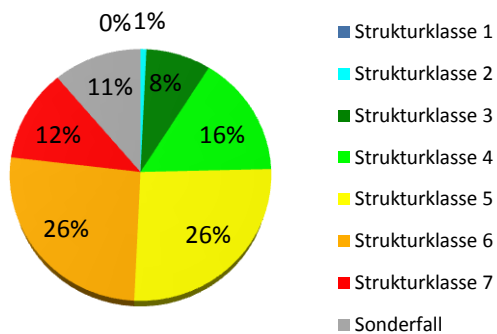
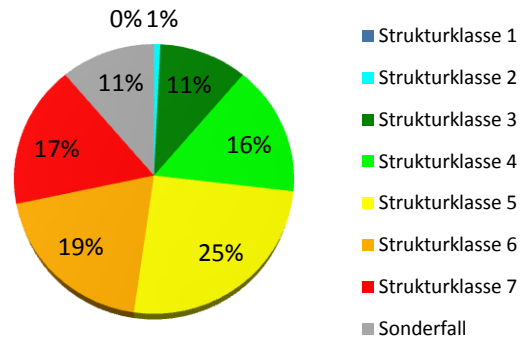
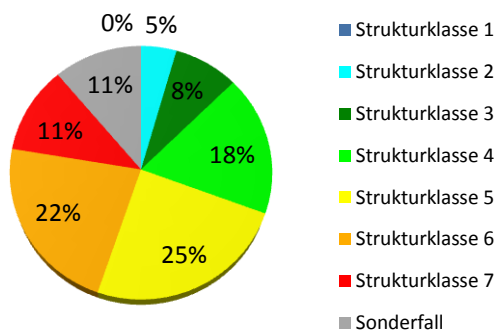
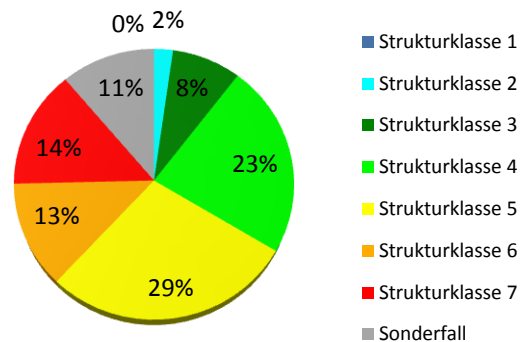
In den folgenden Kreisdiagrammen erfolgt eine differenzierte Betrachtung anhand der einzelnen Hauptparameter (Laufkrümmung HP 1, Längsprofil HP 2, Sohlstruktur HP 3, Querprofil HP 4, Uferstruktur HP 5 re/li und Gewässerumfeld HP 6 re/li).

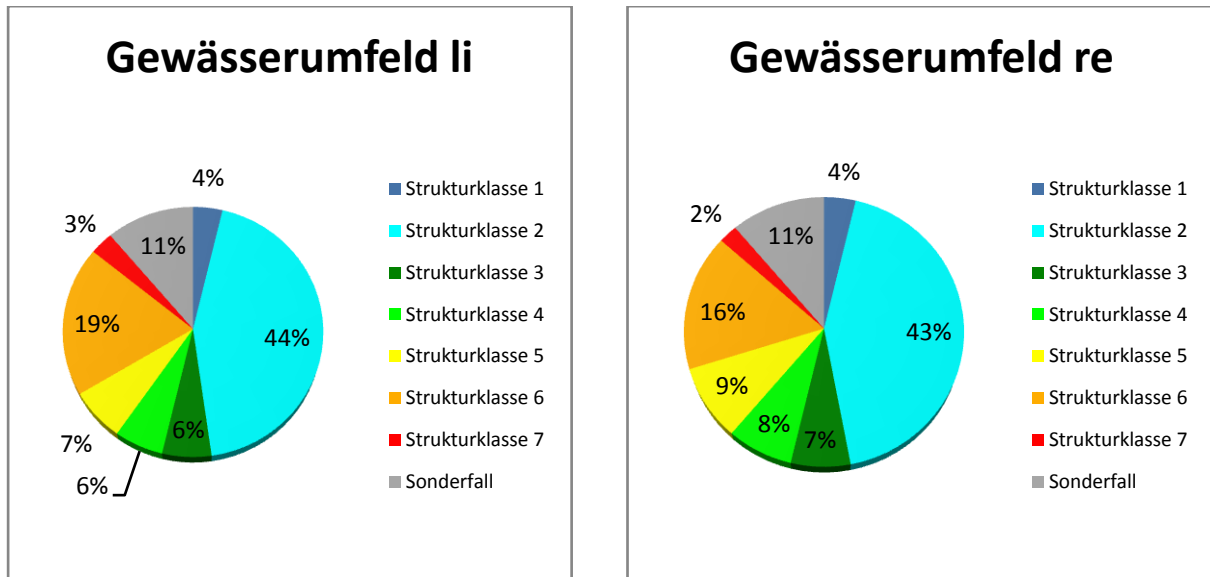
Abbildung 4.108: Gewässersystem Fredenbach und Forstgraben – Verteilung der Gewässerstrukturklassen bei den Hauptparametern

Anhand der Betrachtung der jeweiligen Hauptparameter lassen sich die Aussagen aus der Betrachtung der Gesamtbewertung bestätigen. Deutlich zu erkennen ist, dass die Gewässer insgesamt stark anthropogen überformt sind. Dies belegen insbesondere die Werte der Hauptparameter 1 bis 4, welche in den Strukturklassen 4 bis 7 (mäßig bis vollständig verändert) einen prozentuellen Anteil von 76 bis 80 % der Gesamtbewertung ausmachen. Des Weiteren lässt der Anteil von 53 % (linkes Ufer) und 57 % (rechtes Ufer) der Strukturklasse 4 bis 7 darauf rückschließen. Der Anteil der mit 3 (mäßig verändert) bewerteten Gewässerabschnitte, mit Ausnahme des HP 5, bewegt sich im Allgemeinen zwischen 6 und 11 %. Bei HP 5 liegt der Wert bei 27 % (linkes Ufer) und 24 % (rechtes Ufer). Im Gewässerumfeld liegt der Wert der Strukturklasse 3 lediglich bei 8 bzw. 9 %, wohingegen der Wert der Strukturklasse 2 bei 44 % (linkes Umfeld) bzw. 43 % (rechtes Umfeld) liegt.

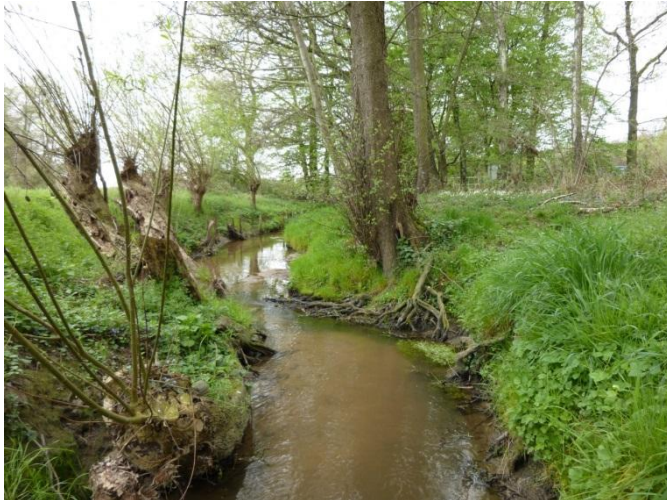
Der Breitscheider Bach fließt, wie der Fredenbach, durch die Lintorfer Mark. Der Breischei-

der Bach zählt zu den „sandgeprägten Tieflandbächen“ (Typ 14) und entspricht mit einer „guten“ ökologischen Zustandsklasse diesem Leitbild weitgehend. Beide Module „Saprobie“ und „Allgemeine Degradation“ werden mit „gut“ bewertet. Der Bach wird in die Gewässergüteklasse II gestuft.

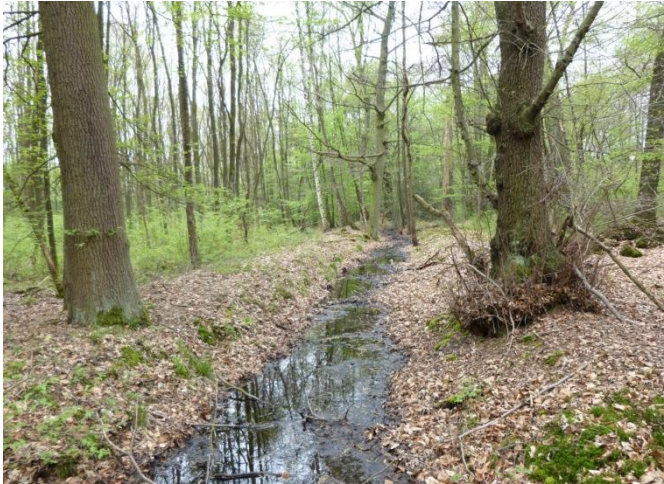
Abbildung 4.111: Probestelle Frd1

Der Fredenbach stellt sich morphologisch als naturfernes Gewässer dar. Die „mäßige“ Bewertung der ökologischen Zustandsklasse und die fehlende Sicherung des Ergebnisses gehen auf das Modul „Saprobie“ (Gewässergüteklasse III) zurück, dessen Wertung aufgrund der zu niedrigen Abundanzsumme nicht gesichert werden kann. Das Modul „Allgemeine Degradation“ erscheint gesichert und „gut“.

Der Anteil der EPT-Taxa – vor allem der Anteil der Köcherfliegen – ist zu gering und einige Tiergruppen fehlen komplett. Es ist jedoch bekannt, dass in der basenarmen Ausprägung dieses Gewässertyps aufgrund der kalkarmen und dystrophen Lebensraumbedingungen bestimmte Taxa, wie z. B. Flohkrebse, Eintagsfliegen, Mollusken und Strudelwürmer, generell fehlen (POTTGIESSER & SOMMERHÄUSER 2008). Darüber hinaus ist das sommerliche Austrocknen bei kleinen Gewässern dieses Bachtyps verbreitet (POTTGIESSER & SOMMERHÄUSER 2008).

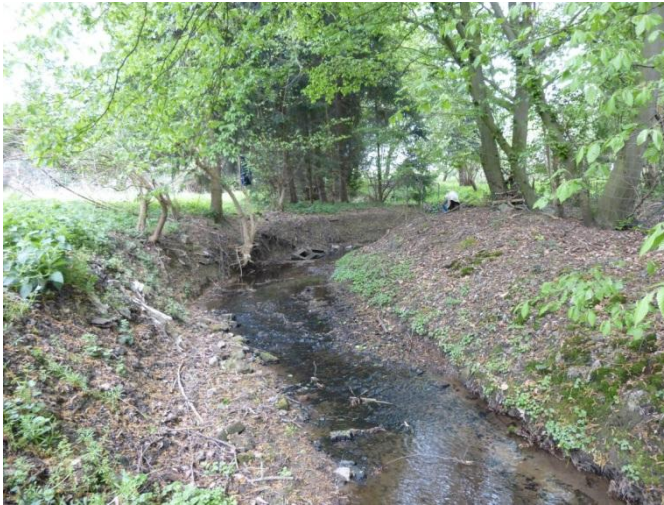
Abbildung 4.112: Probestelle Brei2

Das Umfeld ist anthropogen beeinflusst. Das linke Ufer wird von einem Garten eingenommen, davor stocken einreihig Buche (*Fagus sylvatica*) und Hainbuche (*Carpinus betulus*); am rechten Ufer befindet sich eine Gartenbrache mit einem kleinen Fichtengehölz (*Picea abies*).

Der Breitscheider Bach fließt durch ein stark vom Menschen überformtes Gelände. Der Breitscheider Bach weist im untersuchten Abschnitt trotz aller anthropogenen, morphologischen Einschränkungen, denen er ausgesetzt ist, eine gewässertypspezifische, stabile Biozönose auf, die letztendlich zur Einstufung des Baches in die ökologische Zustandsklasse „sehr gut“ führt.

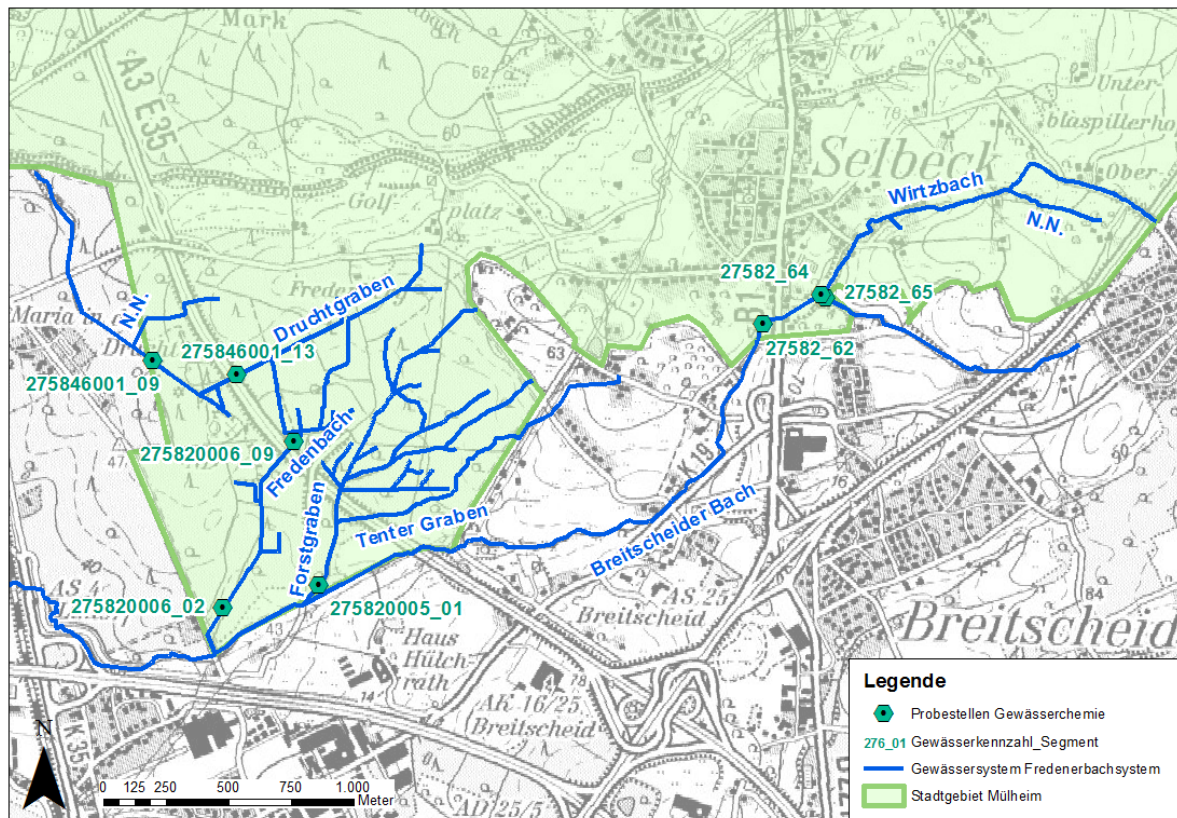
Abbildung 4.113: Gewässersystem Fredenbach und Forstgraben – Lage der Probestellen für die chemisch-physikalischen Parameter

Die nachfolgende Karte zeigt die Probestellen in der Übersicht. Die genaue Lage der Probestellen ist der Karte „Lage der chemisch-physikalischen Probestellen“ im Anhang zu entnehmen.

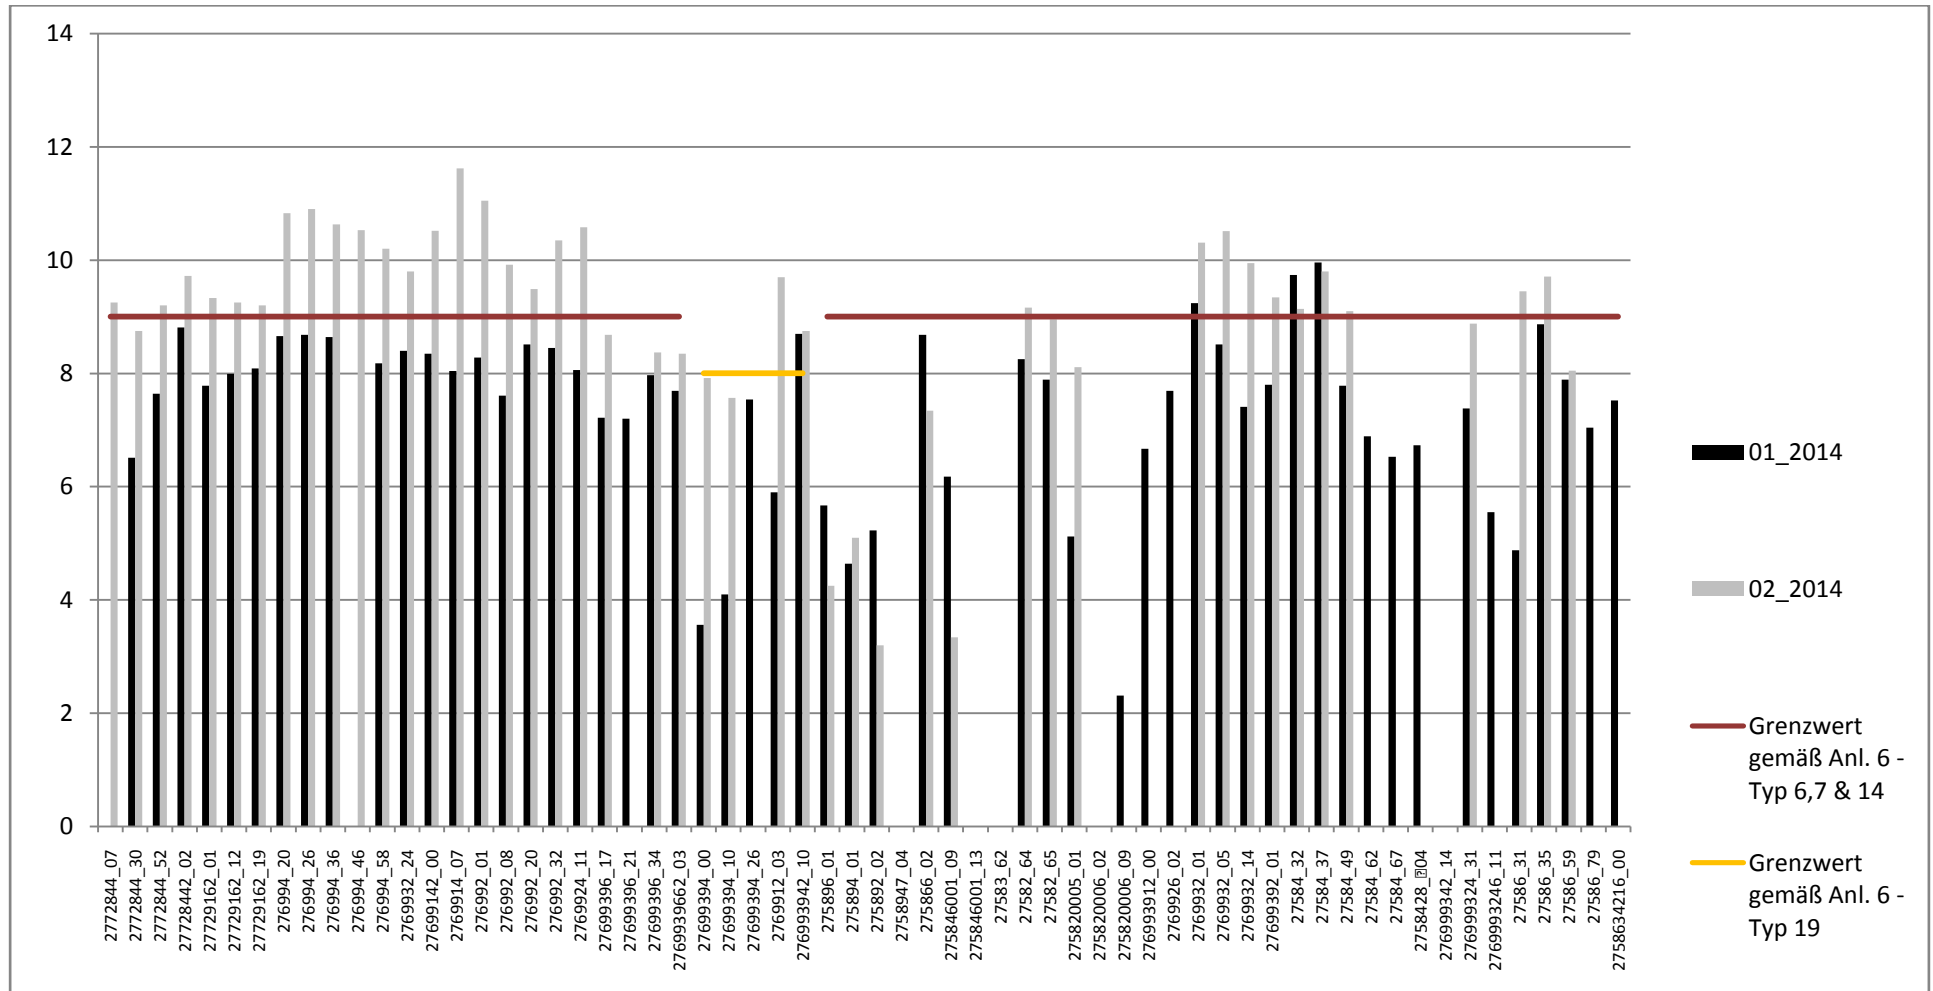
Abbildung 8.1: Leitfähigkeit bei 25°C

Auf den nachfolgenden Seiten sind die Ergebnisse der chemisch-physikalischen Untersuchung der Beprobung 010/2014 und 020/2014 in Diagrammen zusammengefasst dargestellt. Die entsprechenden Grenz- und Orientierungswerte sind gemäß Kapitel 2.3 angeführt.

### 8.1.1 Leitfähigkeit bei 25°C in $\mu\text{S}/\text{cm}$

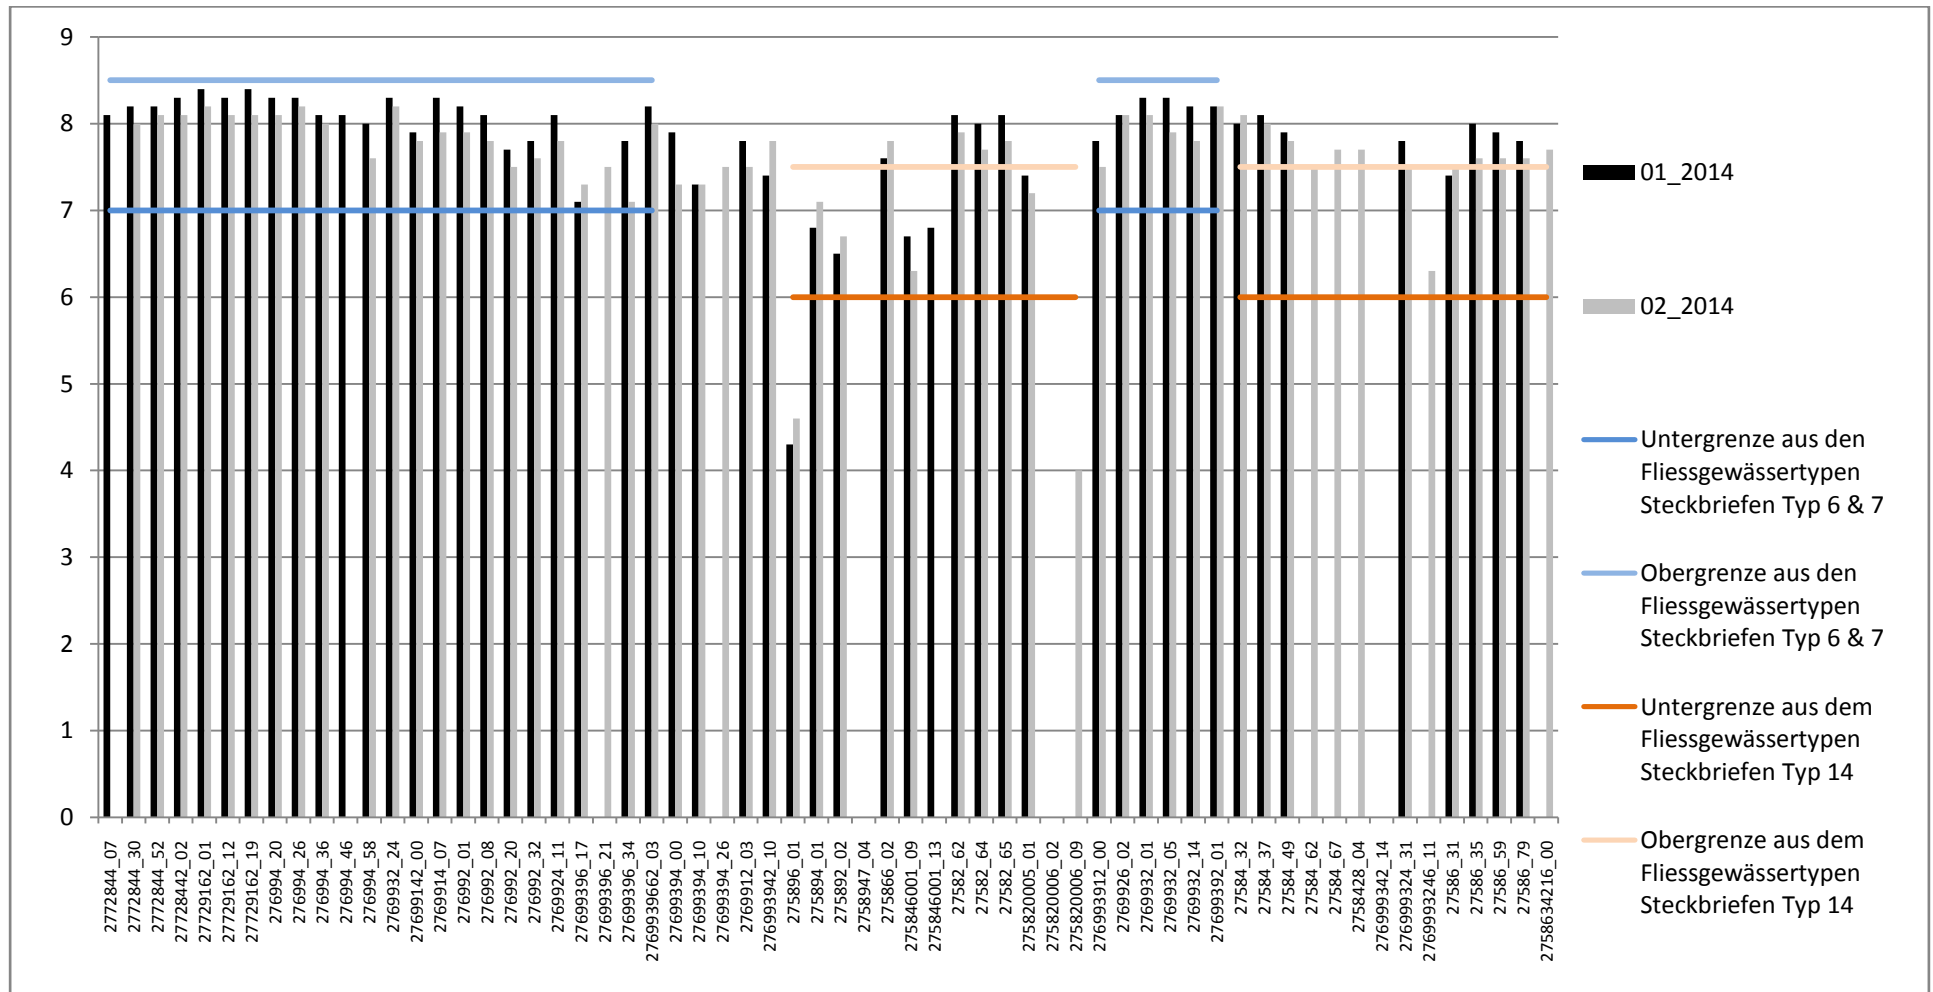
Abbildung 8.2: pH-Wert

## 8.1.2 pH-Wert

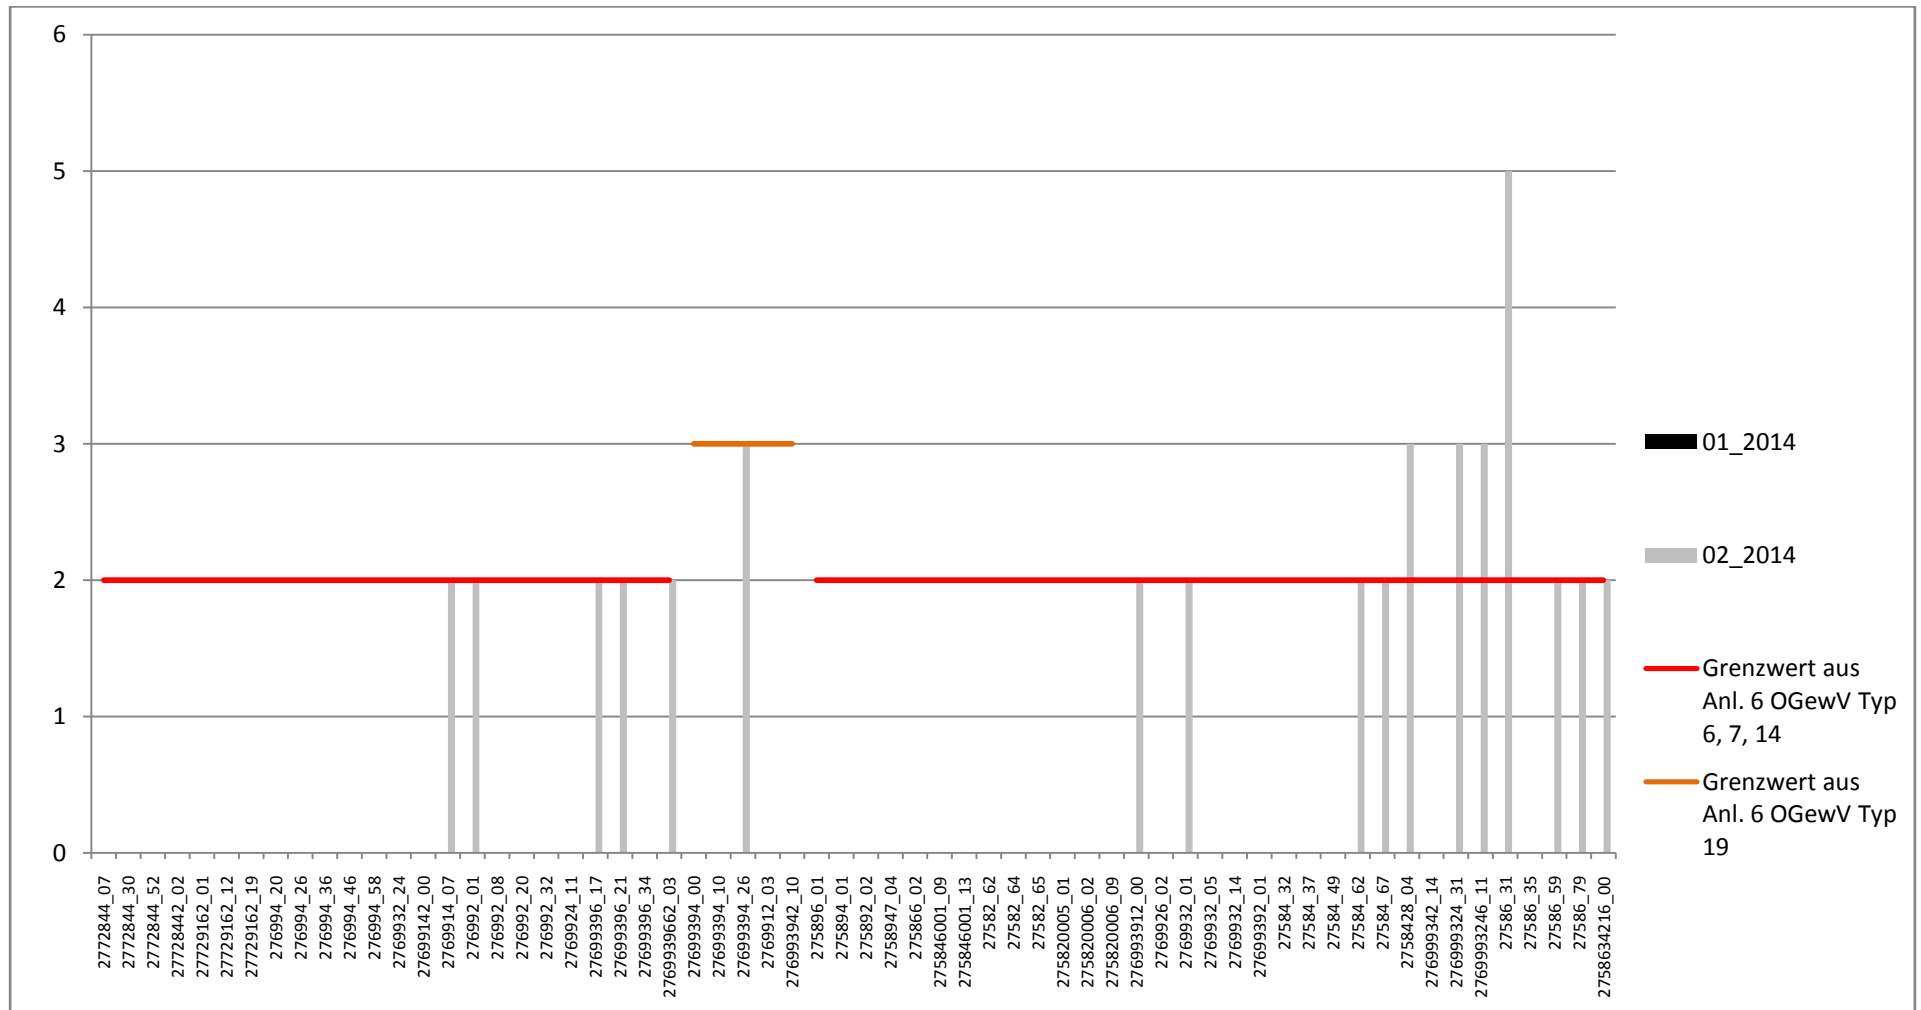
Abbildung 8.3: BSB5

### 8.1.3 BSB5 in mg/l

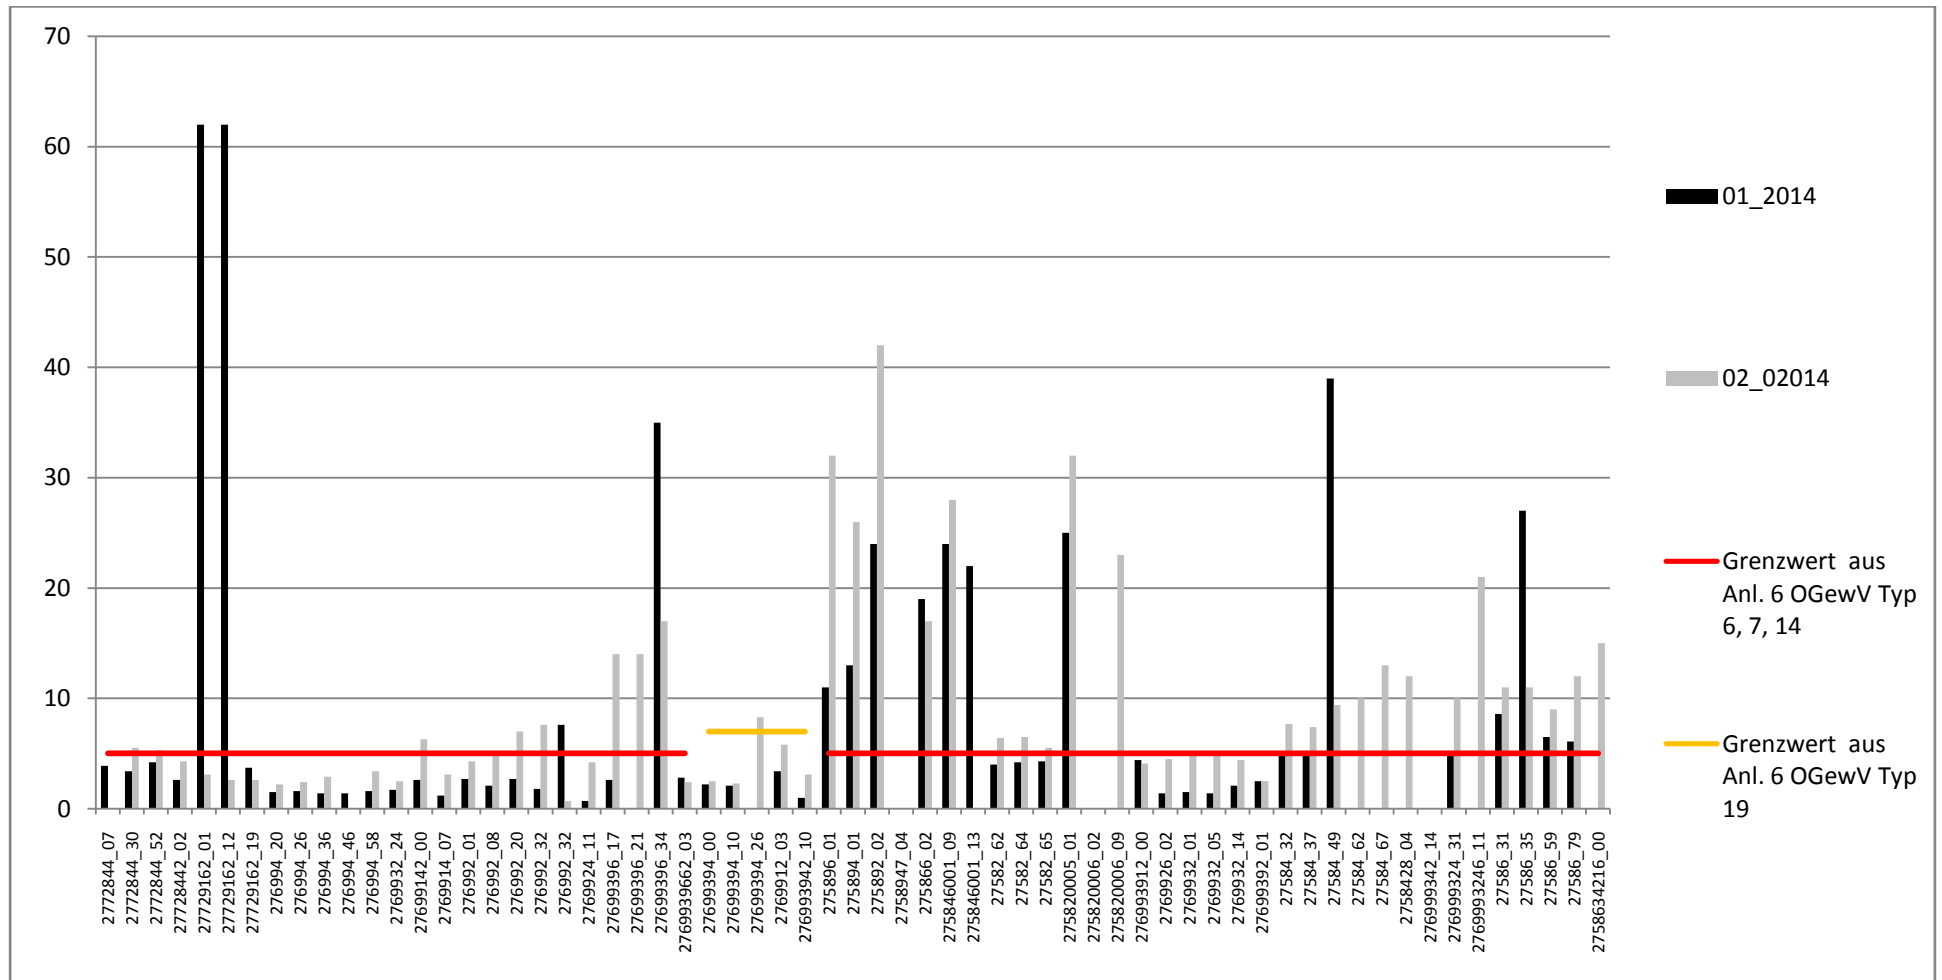
Abbildung 8.4: TOC

### 8.1.4 TOC in mg/l

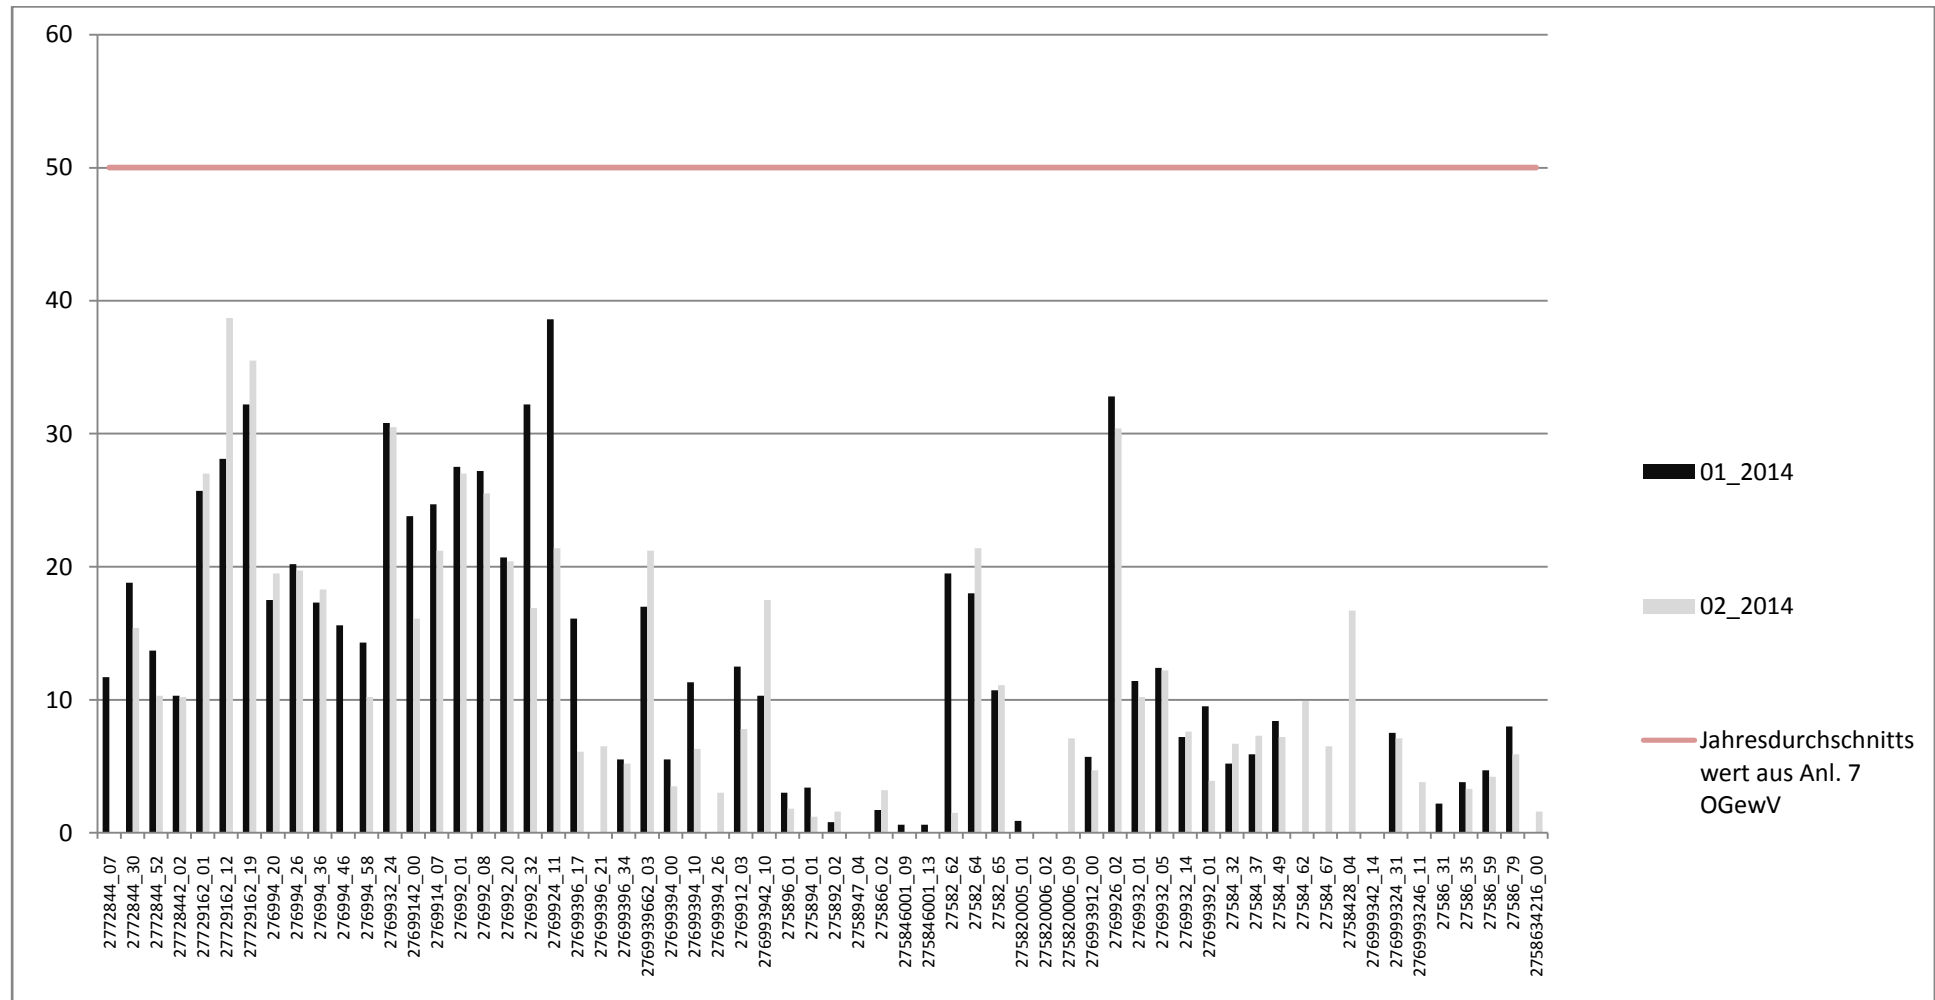
Abbildung 8.5: Nitrat

### 8.1.5 Nitrat in mg/l
