# **Gewässerzustandsbericht**

## **Mülheim an der Ruhr**

### **2014**

**Amt für Umweltschutz**

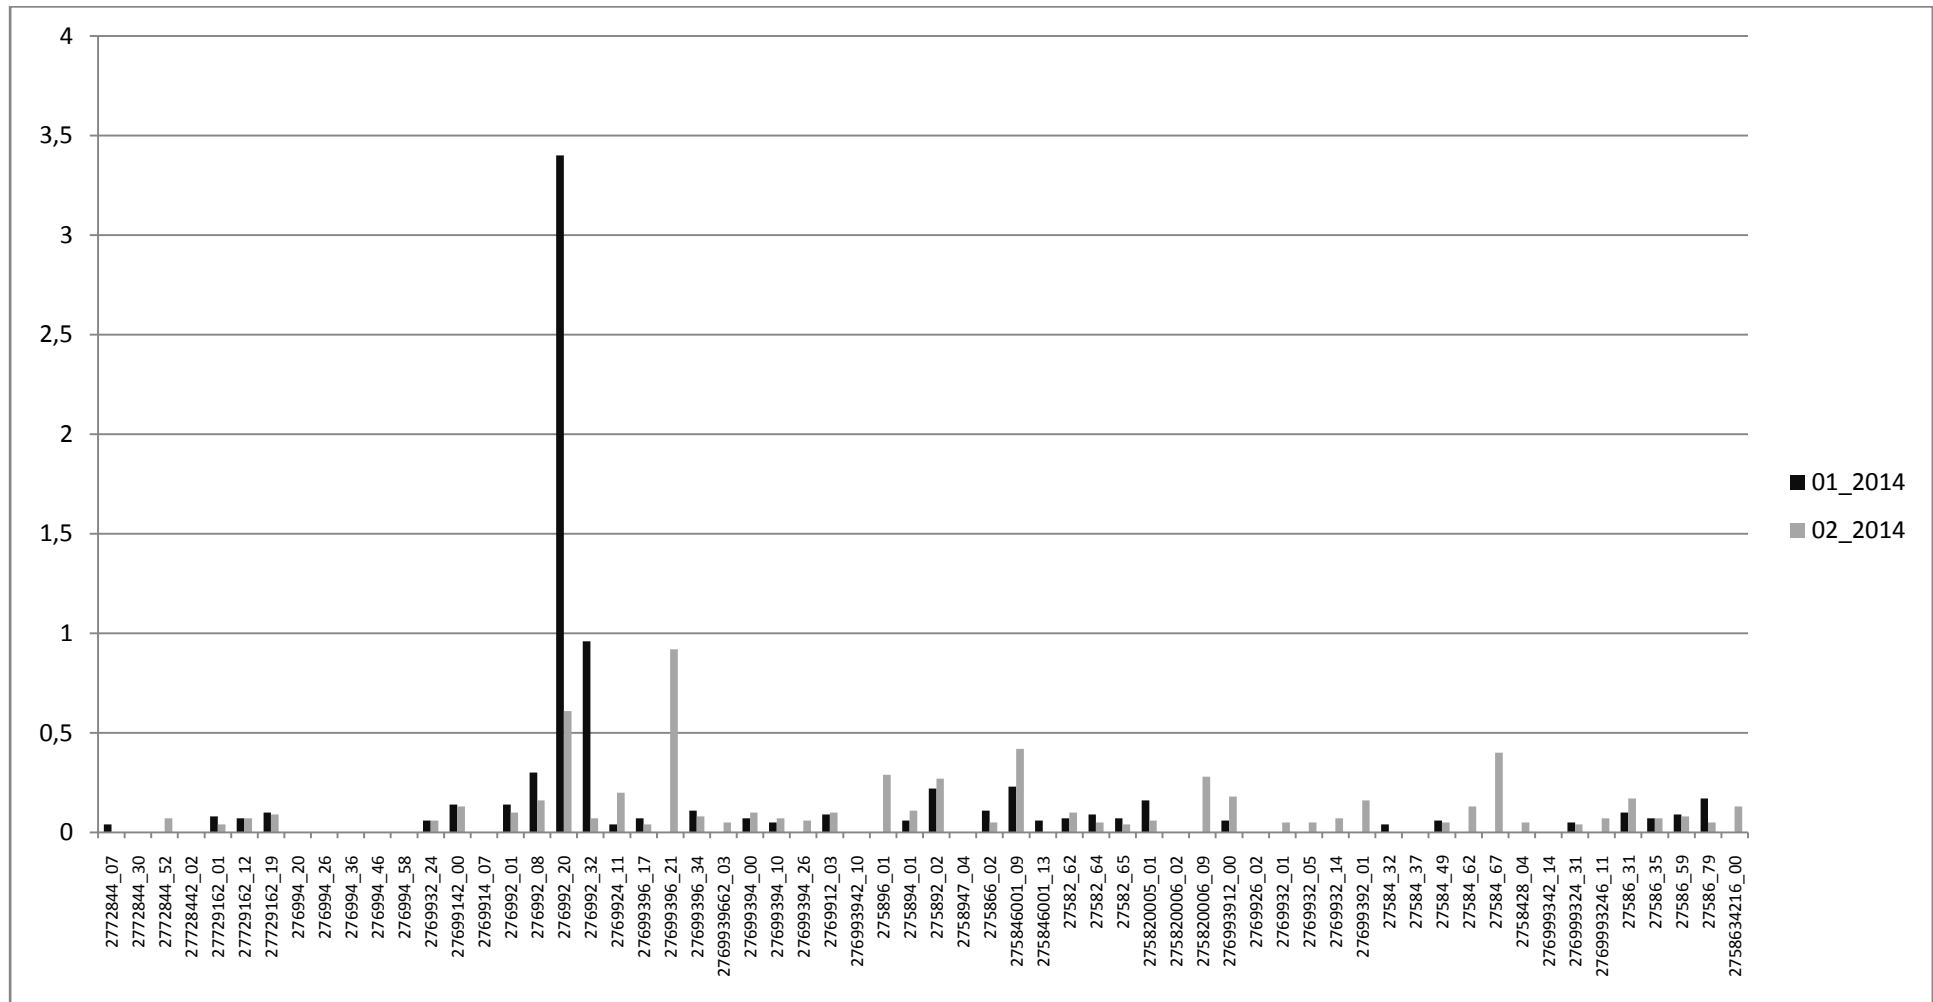
Abbildung 8.6: Ammonium

### 8.1.6 Ammonium in mg/l

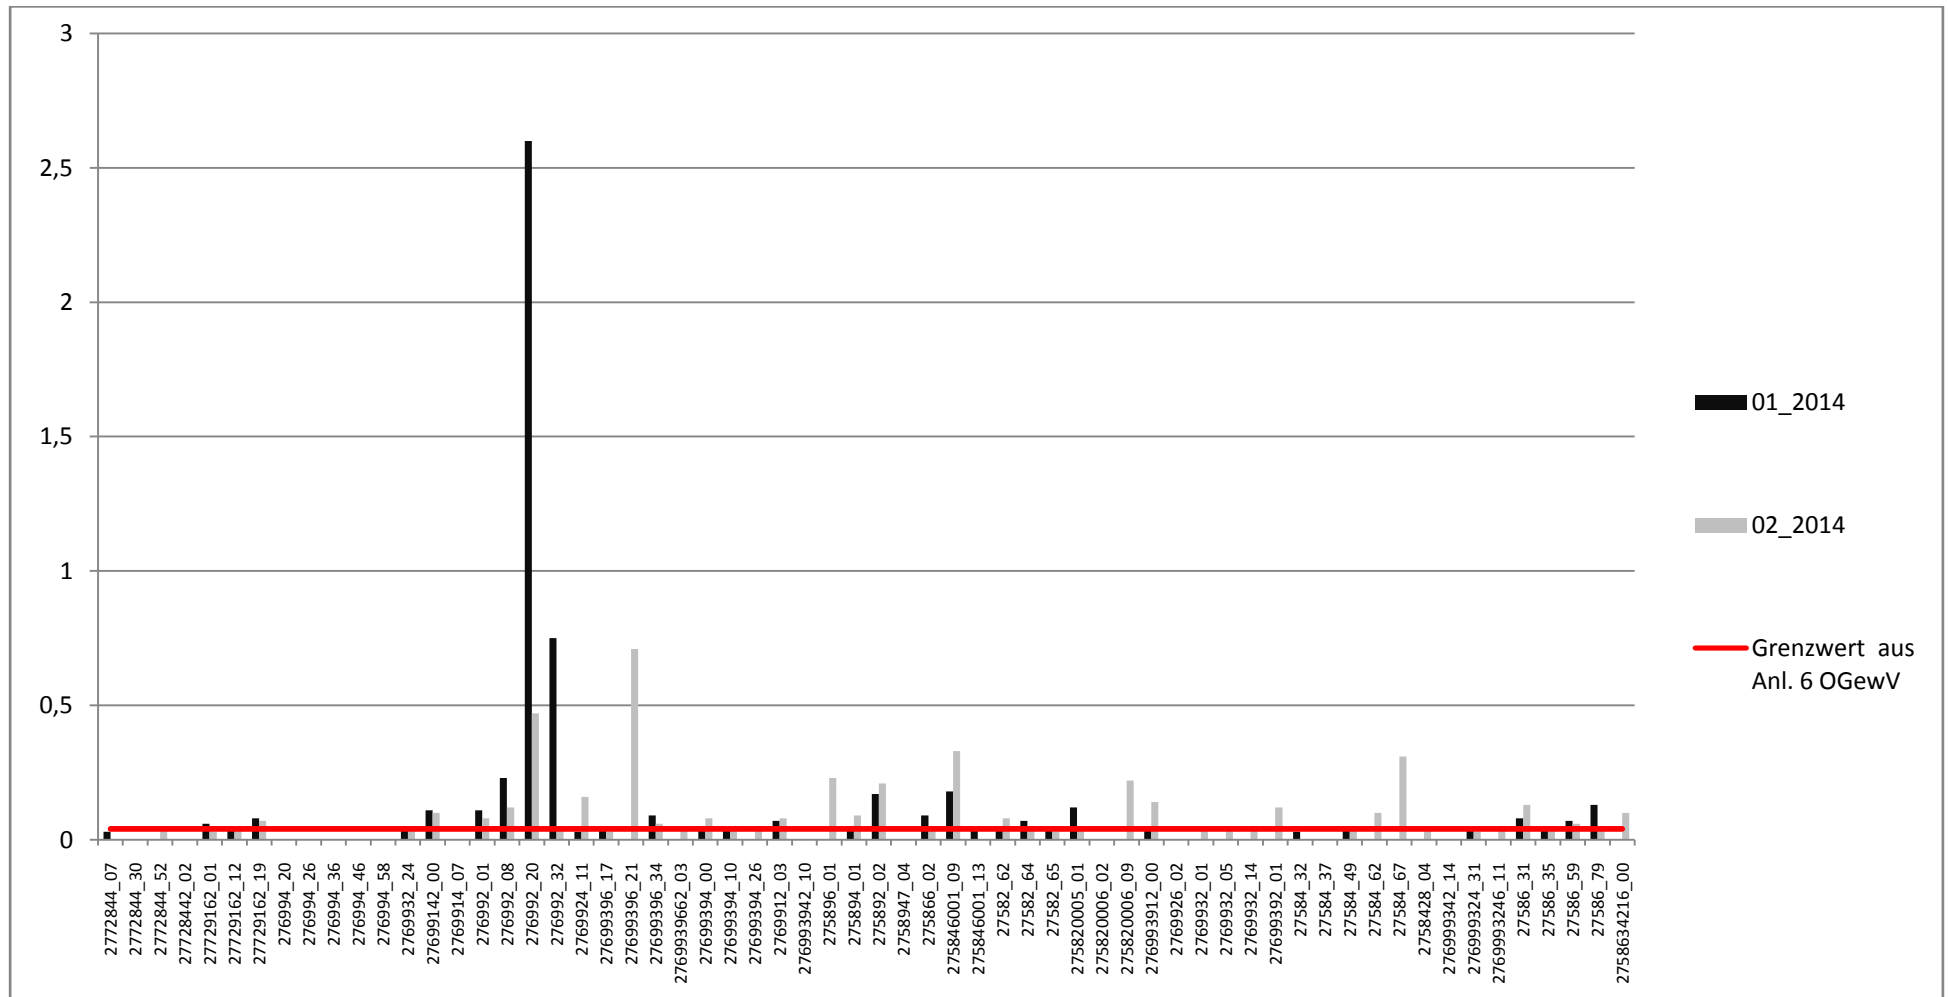
Abbildung 8.7: Ammonium-N

### 8.1.7 Ammonium-N in mg/l

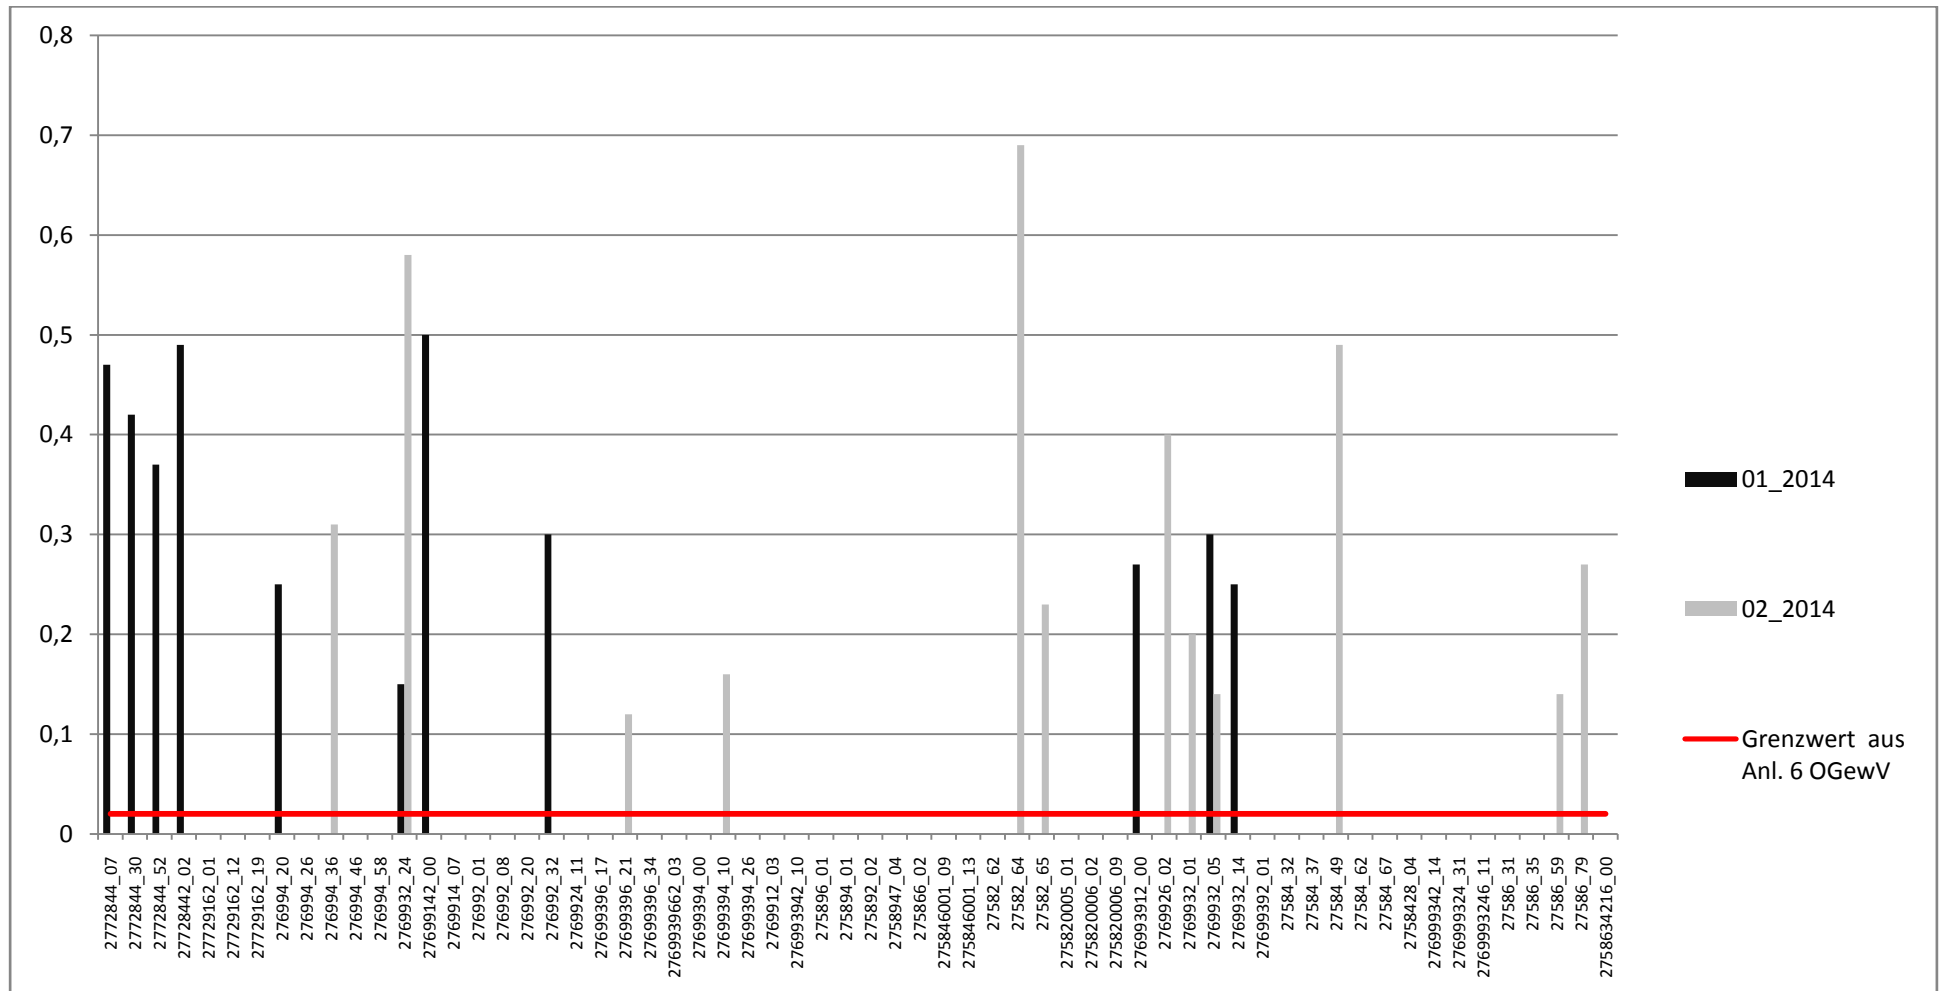
Abbildung 8.8: Ortho-Phosphat

### 8.1.8 Ortho-Phosphat in mg/l

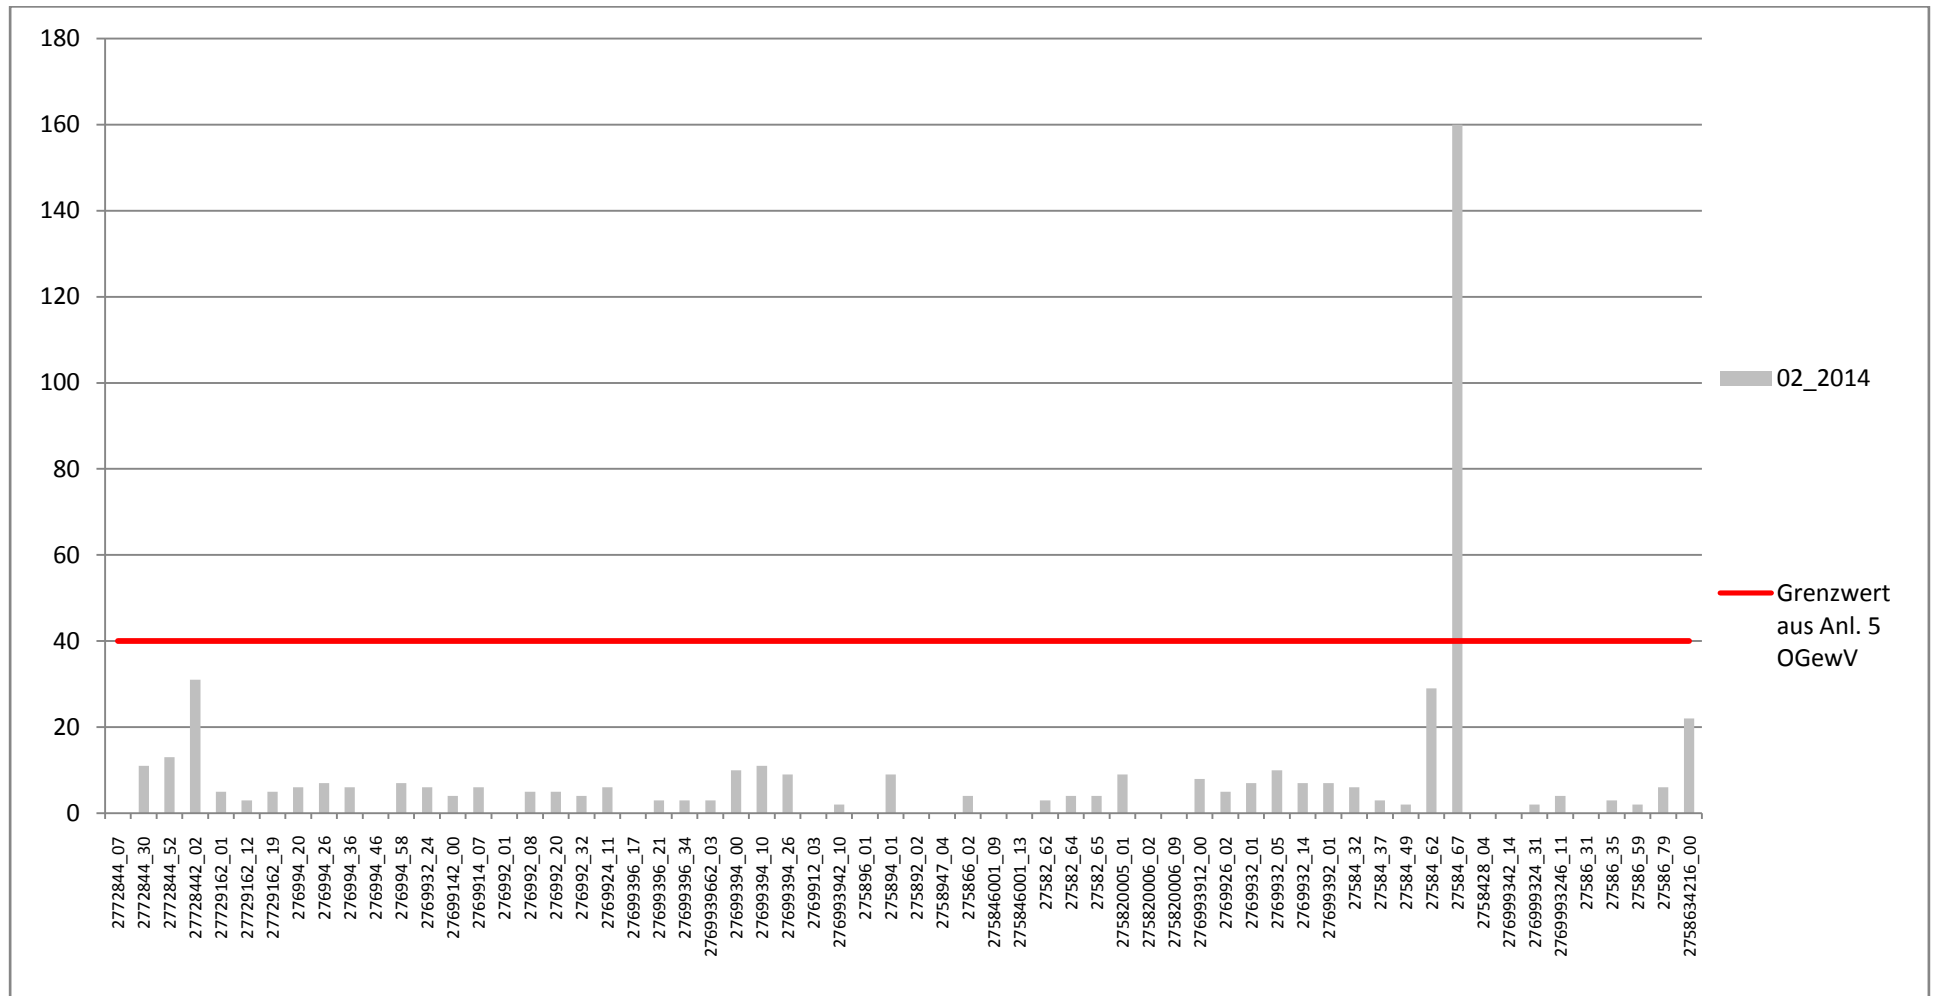
Abbildung 8.9: Arsen

### 8.1.9 Arsen in mg/kg

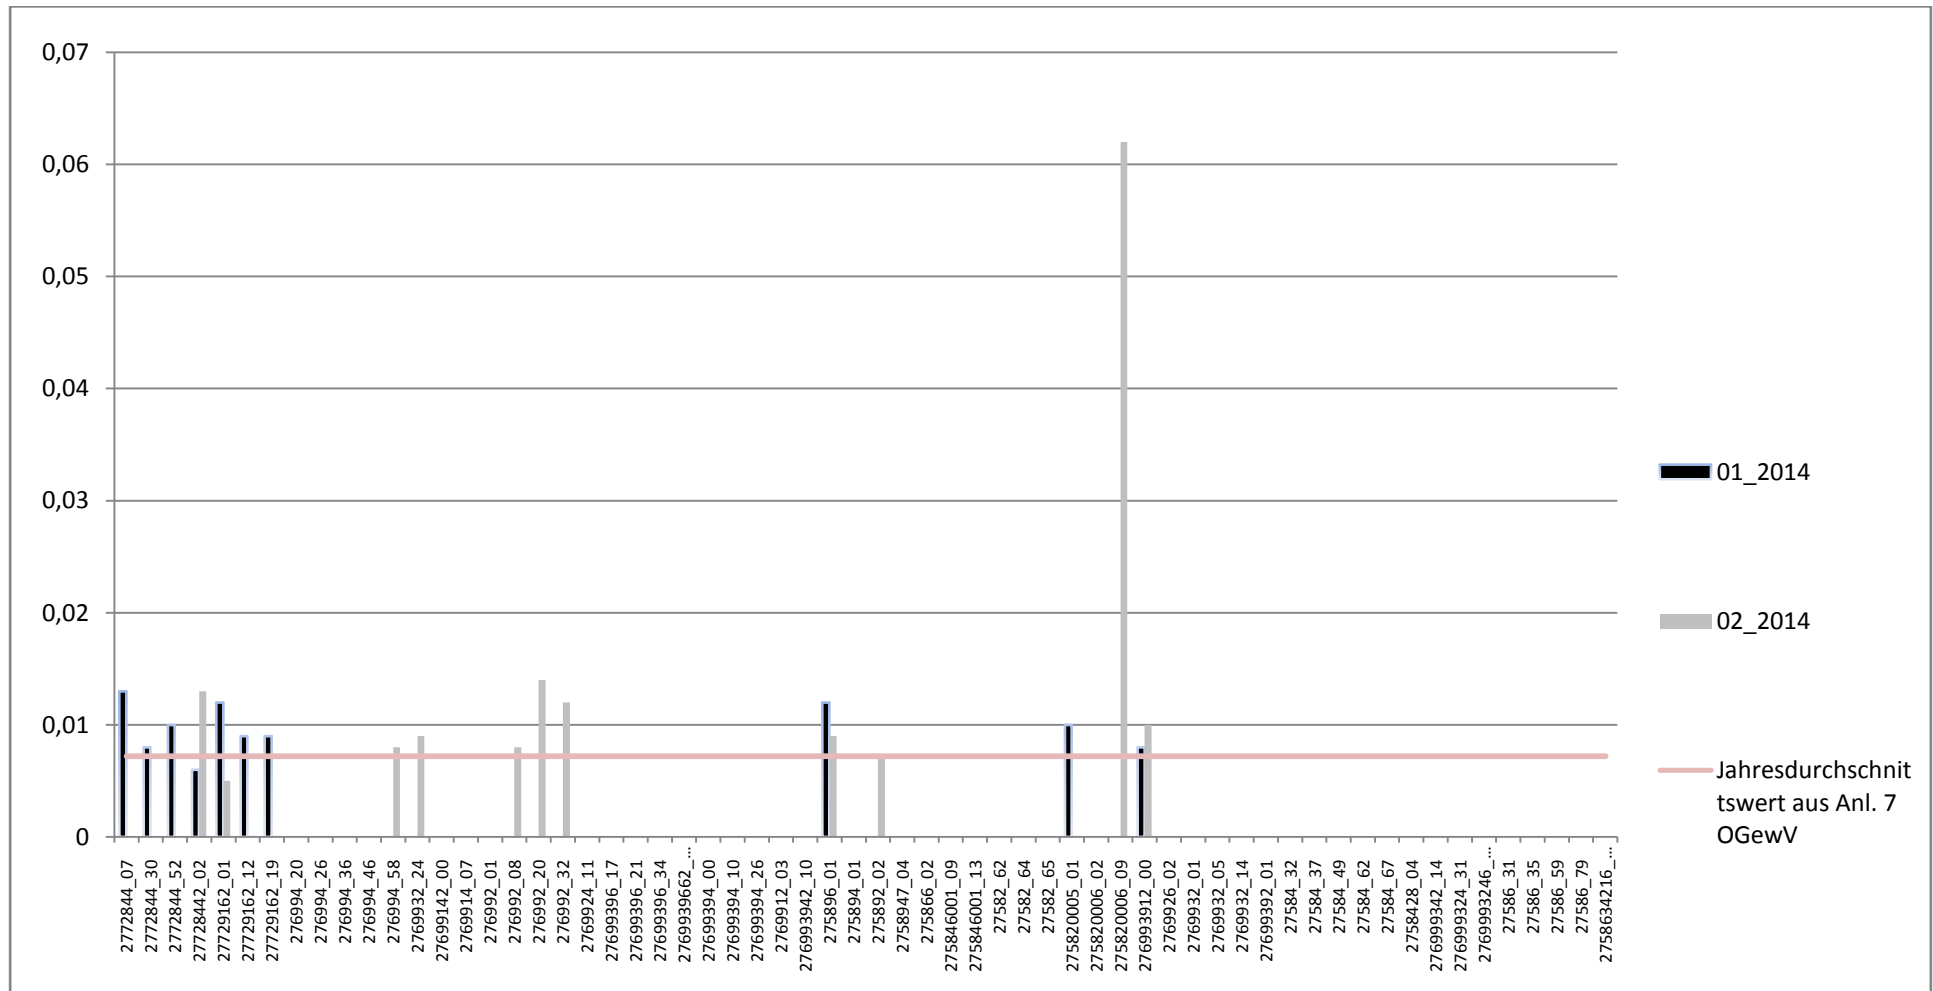
Abbildung 8.10: Blei

### 8.1.10 Blei in mg/l

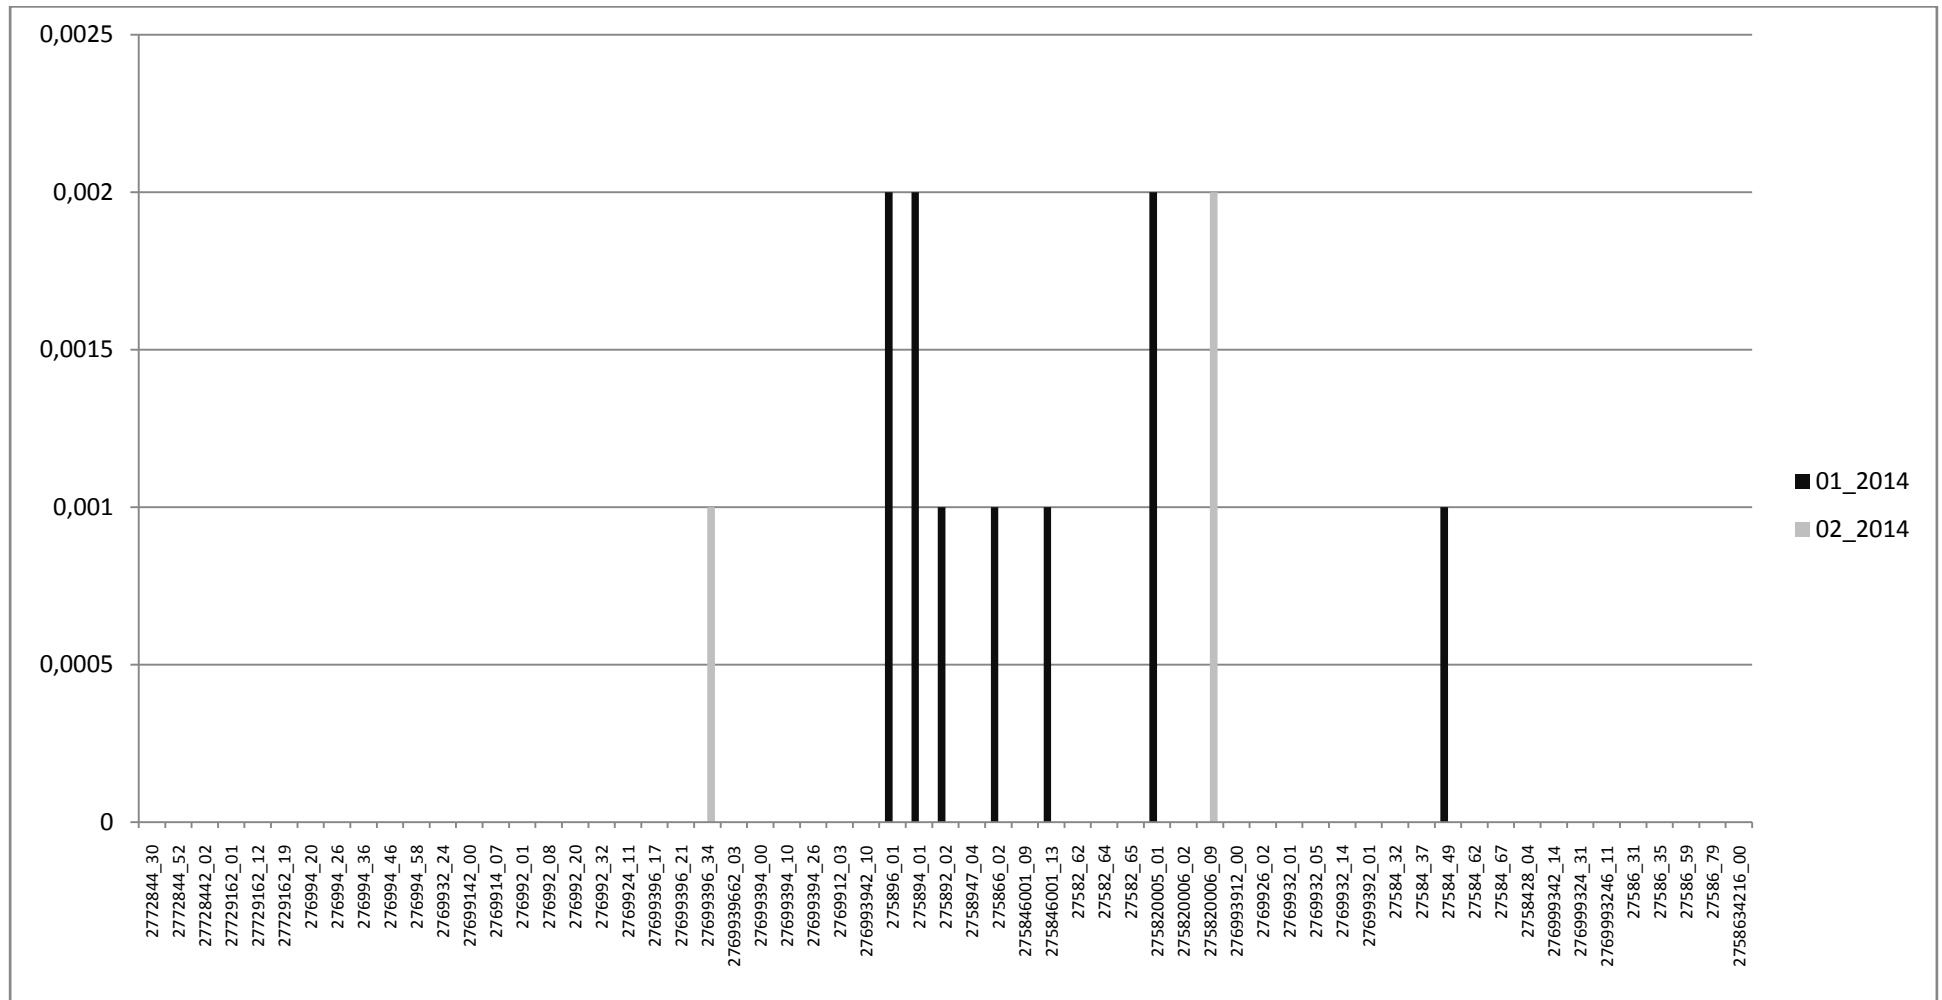
Abbildung 8.11: Cadmium

### 8.1.11 Cadmium in mg/l

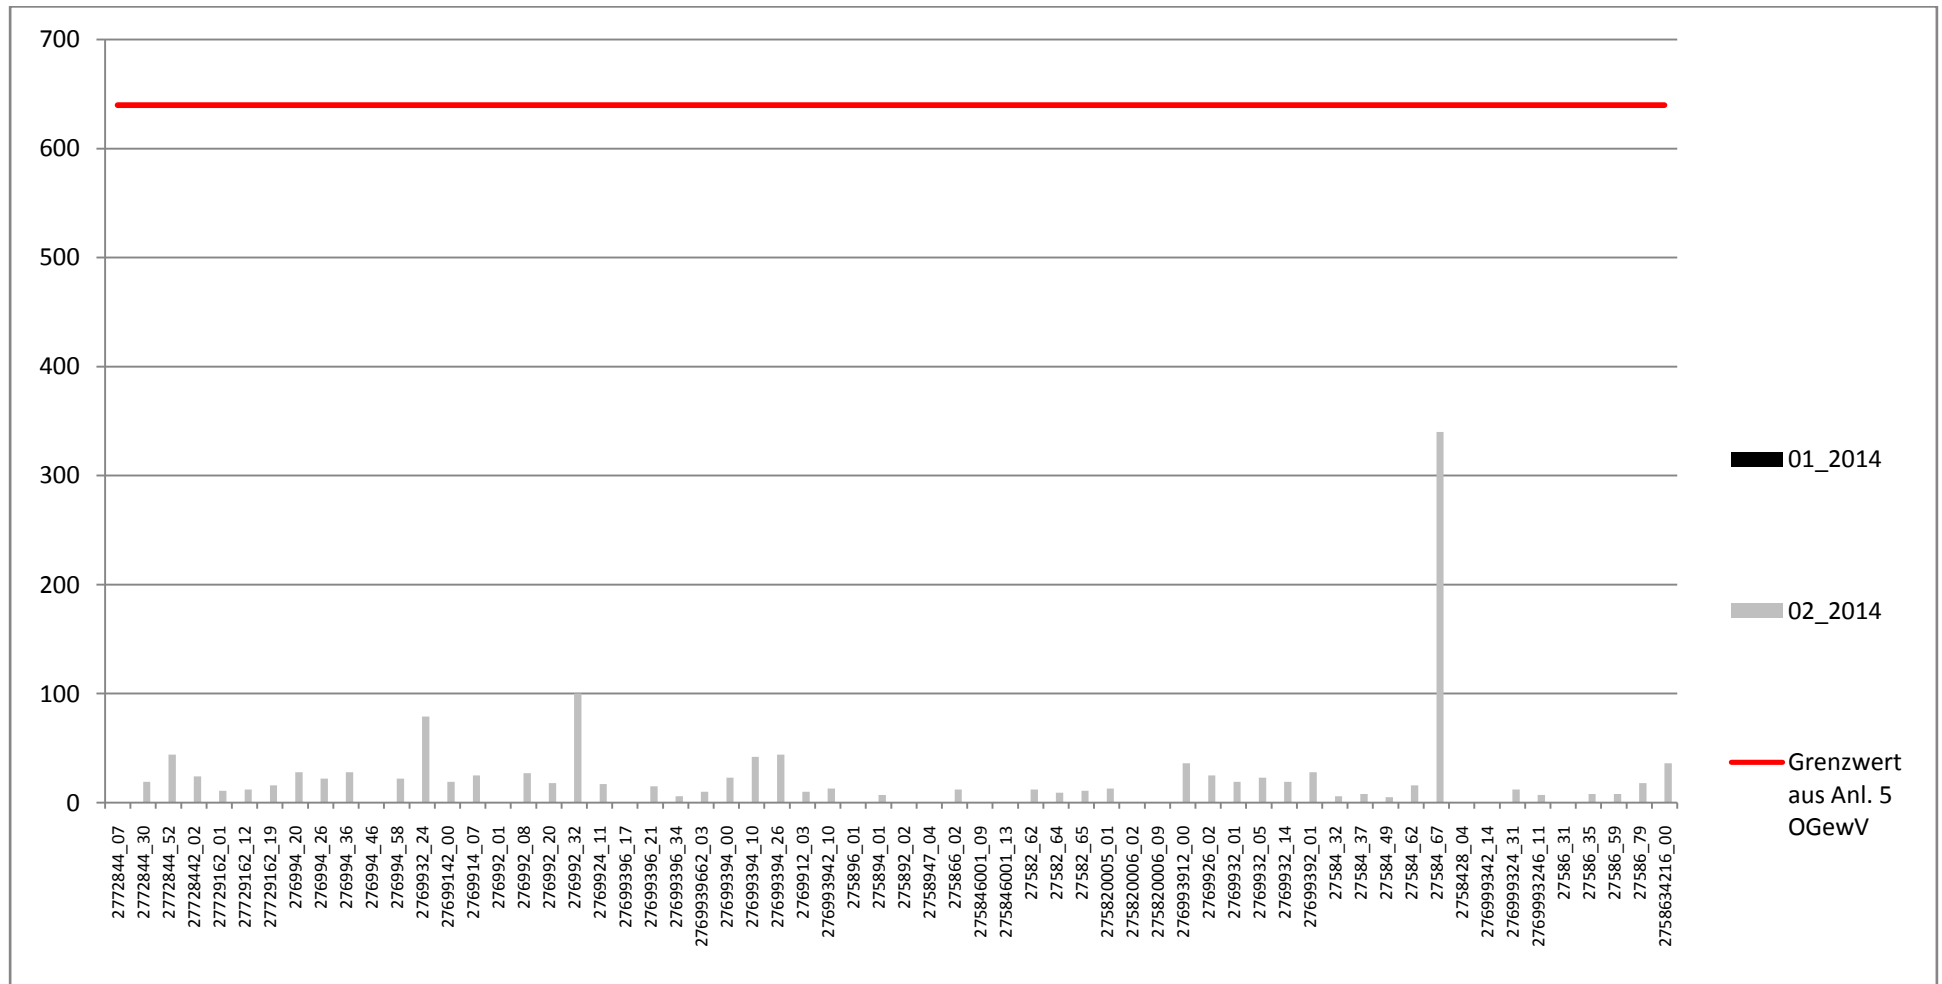
Abbildung 8.12: Chrom

### 8.1.12 Chrom in mg/kg

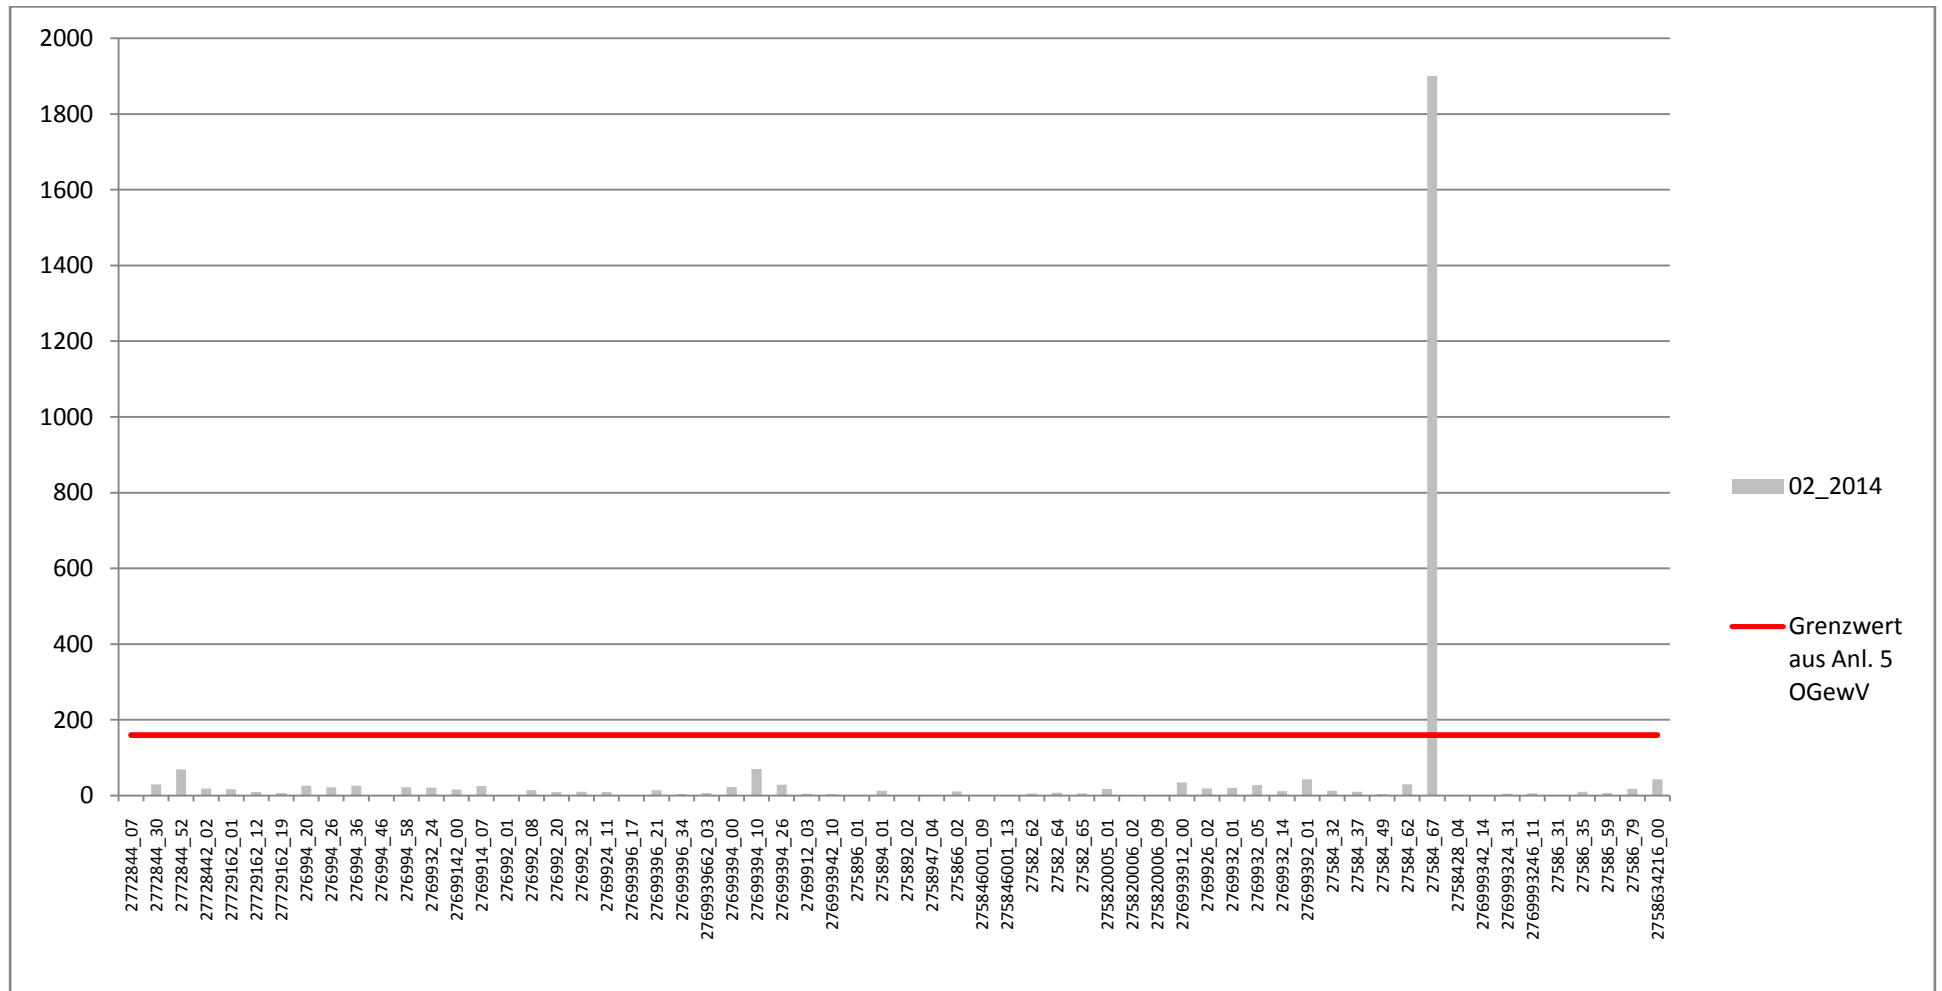
Abbildung 8.13: Kupfer

### 8.1.13 Kupfer in mg/kg

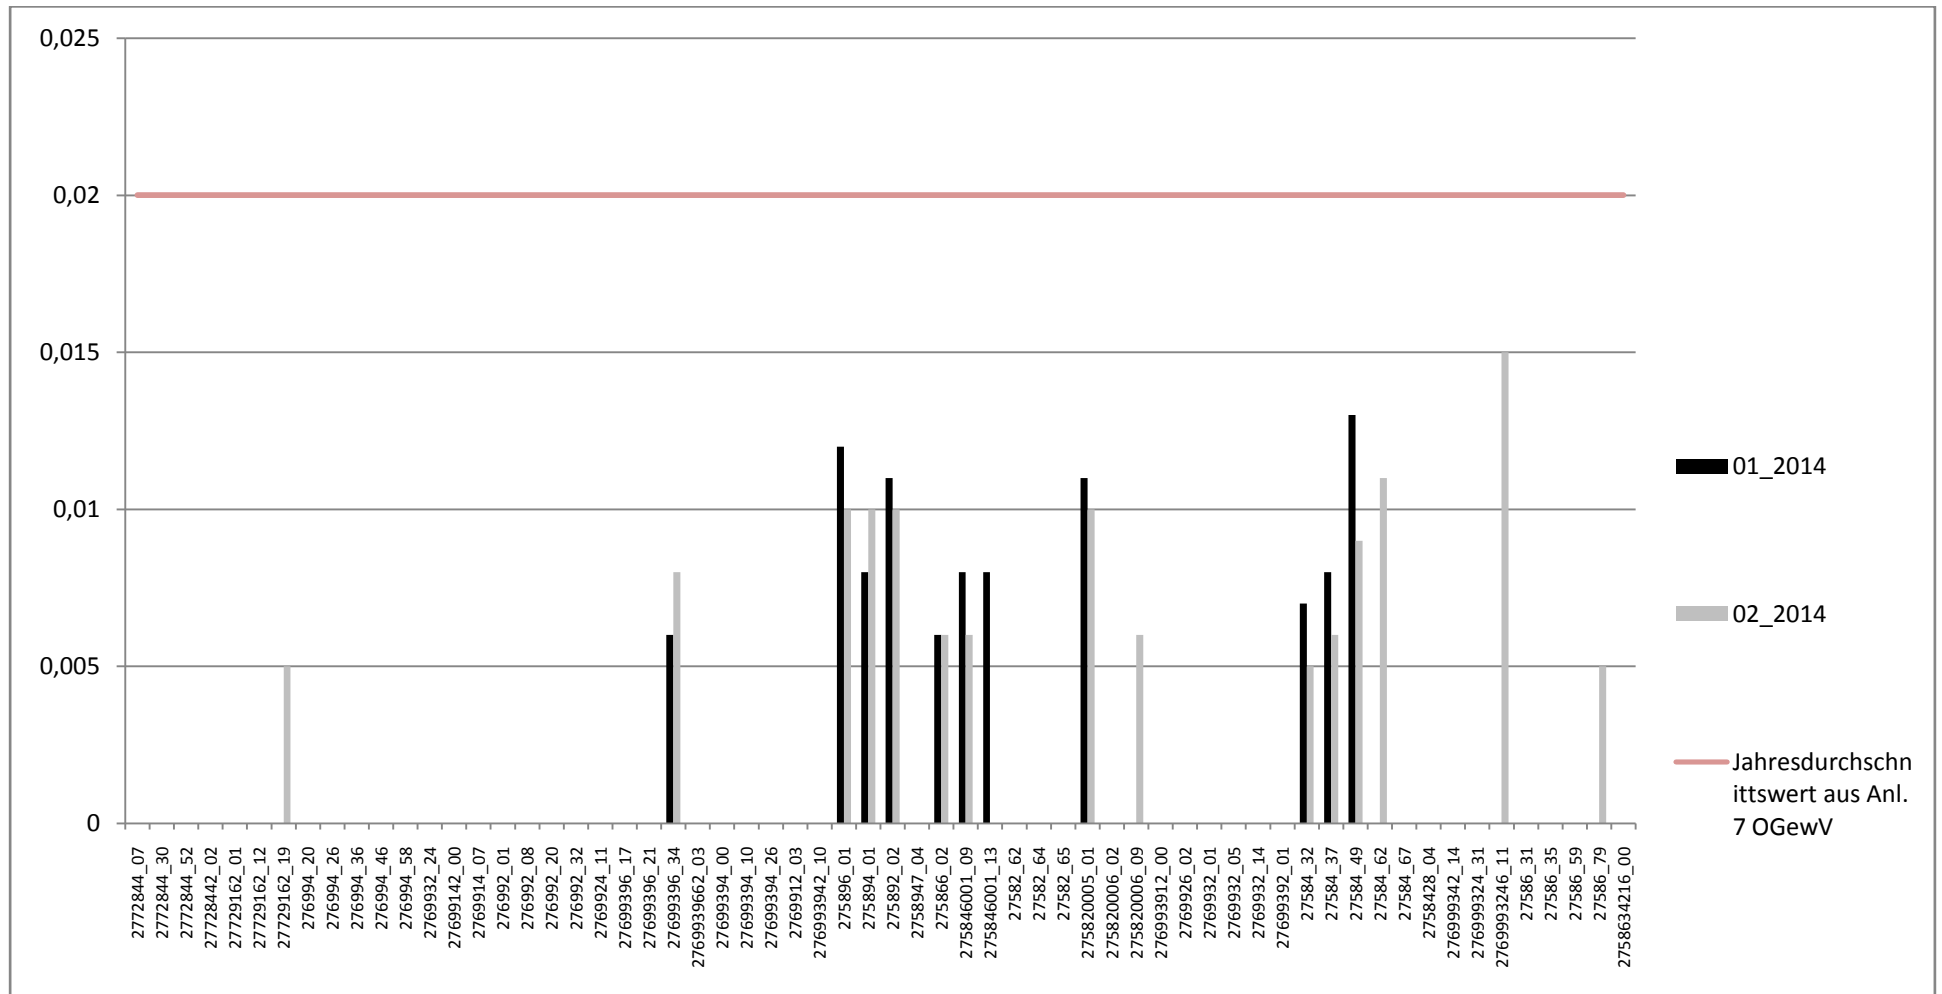
Abbildung 8.14: Nickel

### 8.1.14 Nickel in mg/l

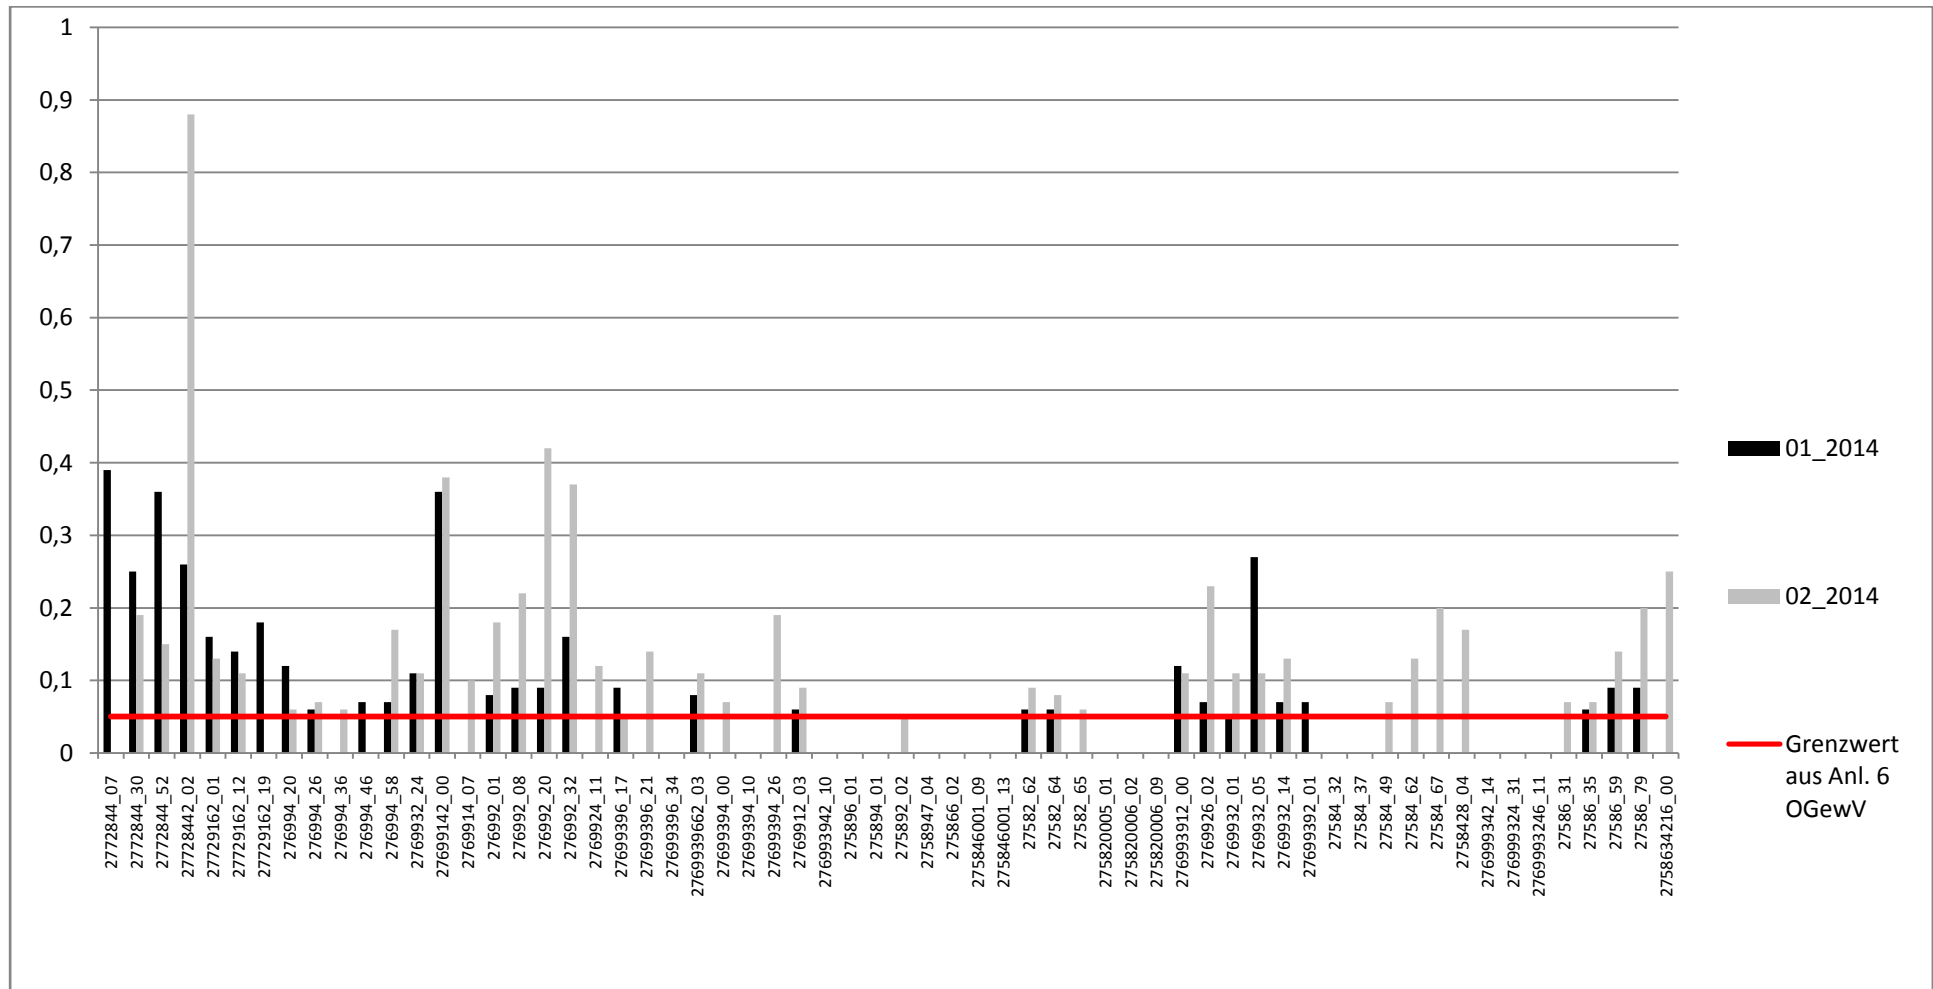
Abbildung 8.15: Phosphor

### 8.1.15 Phosphor, ges. in mg/l

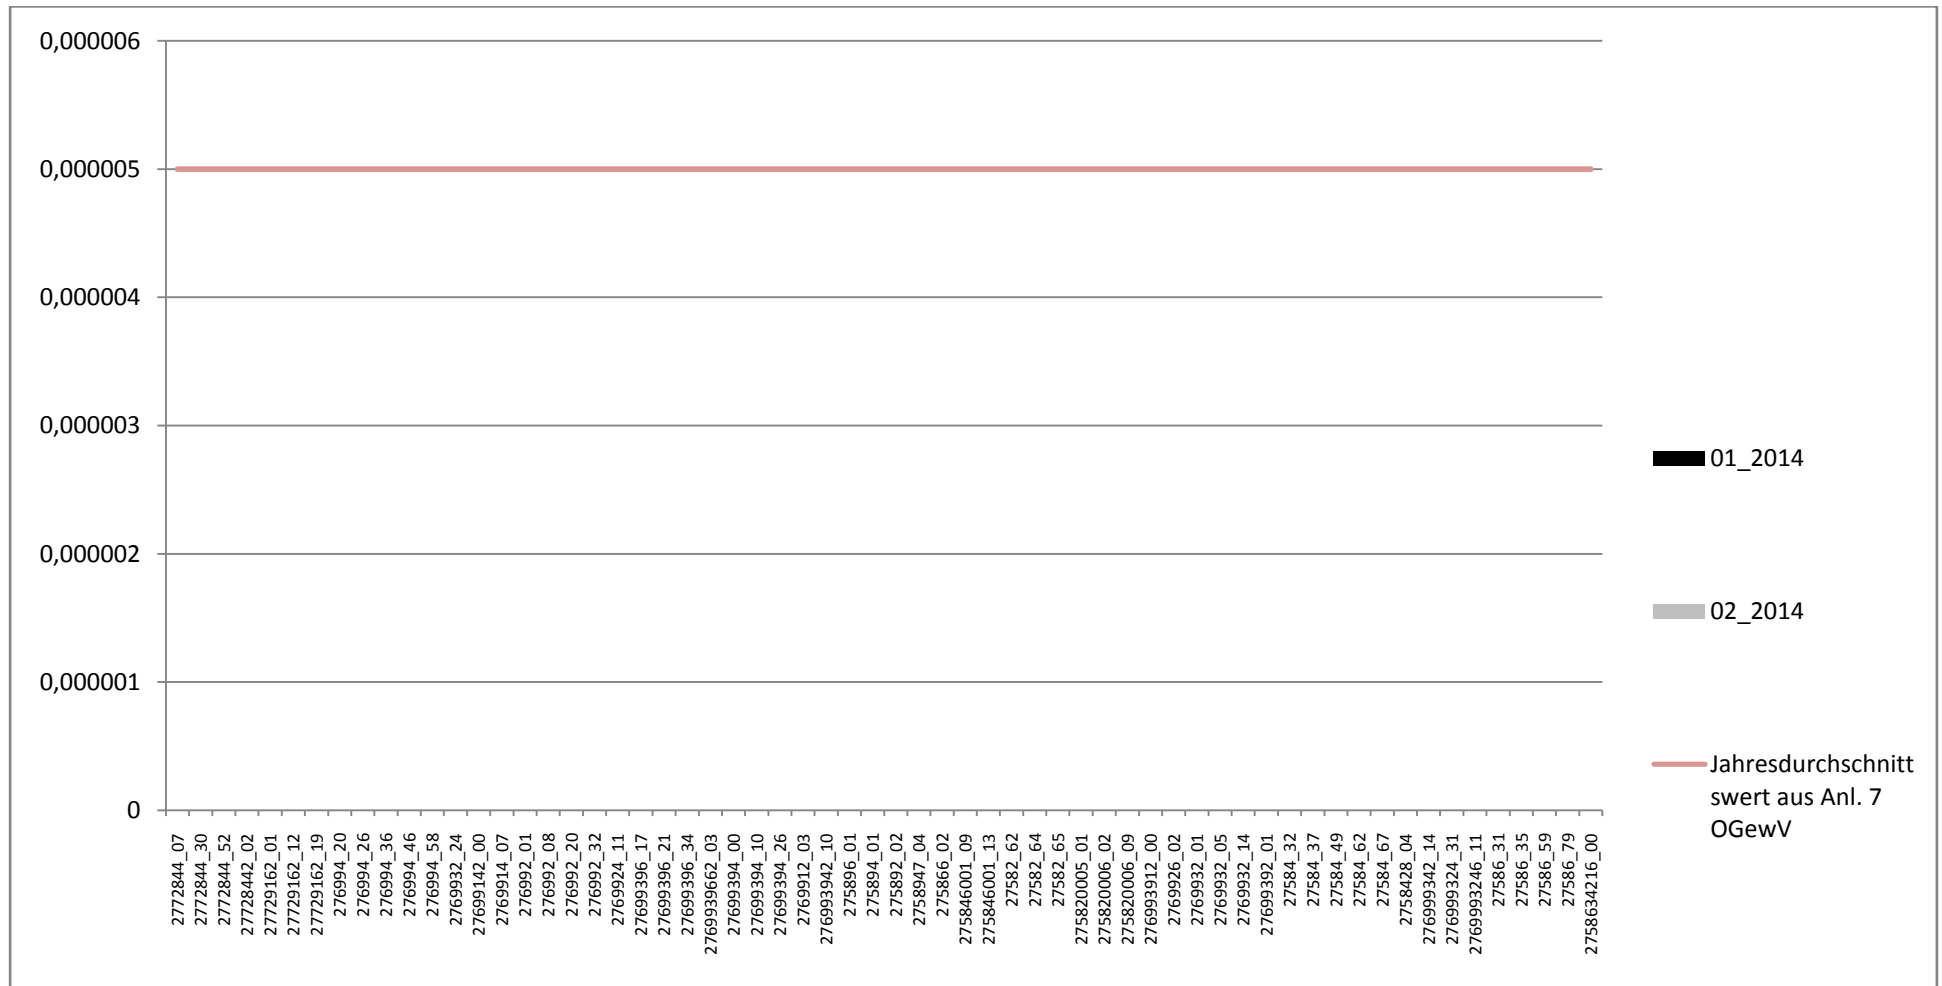
Abbildung 8.16: Quecksilber

### 8.1.16 Quecksilber in mg/l

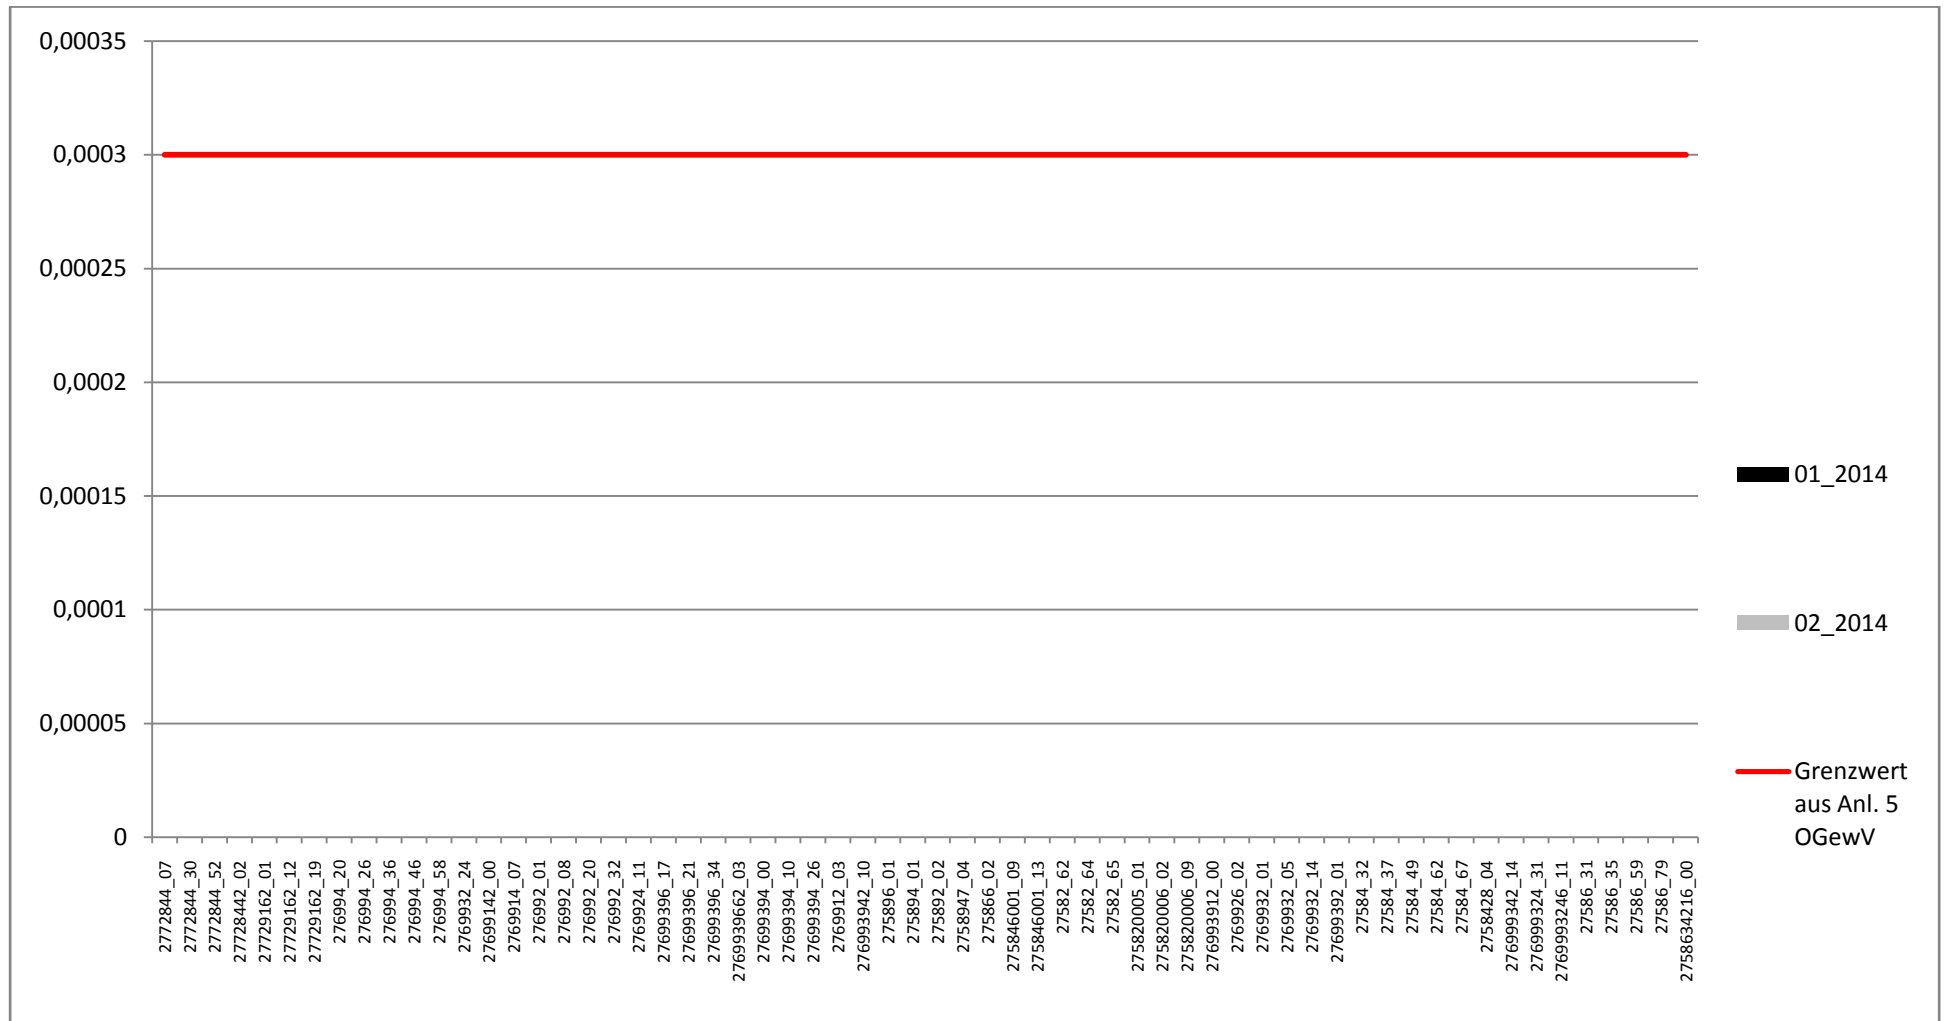
Abbildung 8.17: Selen

### 8.1.17 Selen in mg/l
