# **Gewässerzustandsbericht**

## **Mülheim an der Ruhr**

### **2014**

**Amt für Umweltschutz**

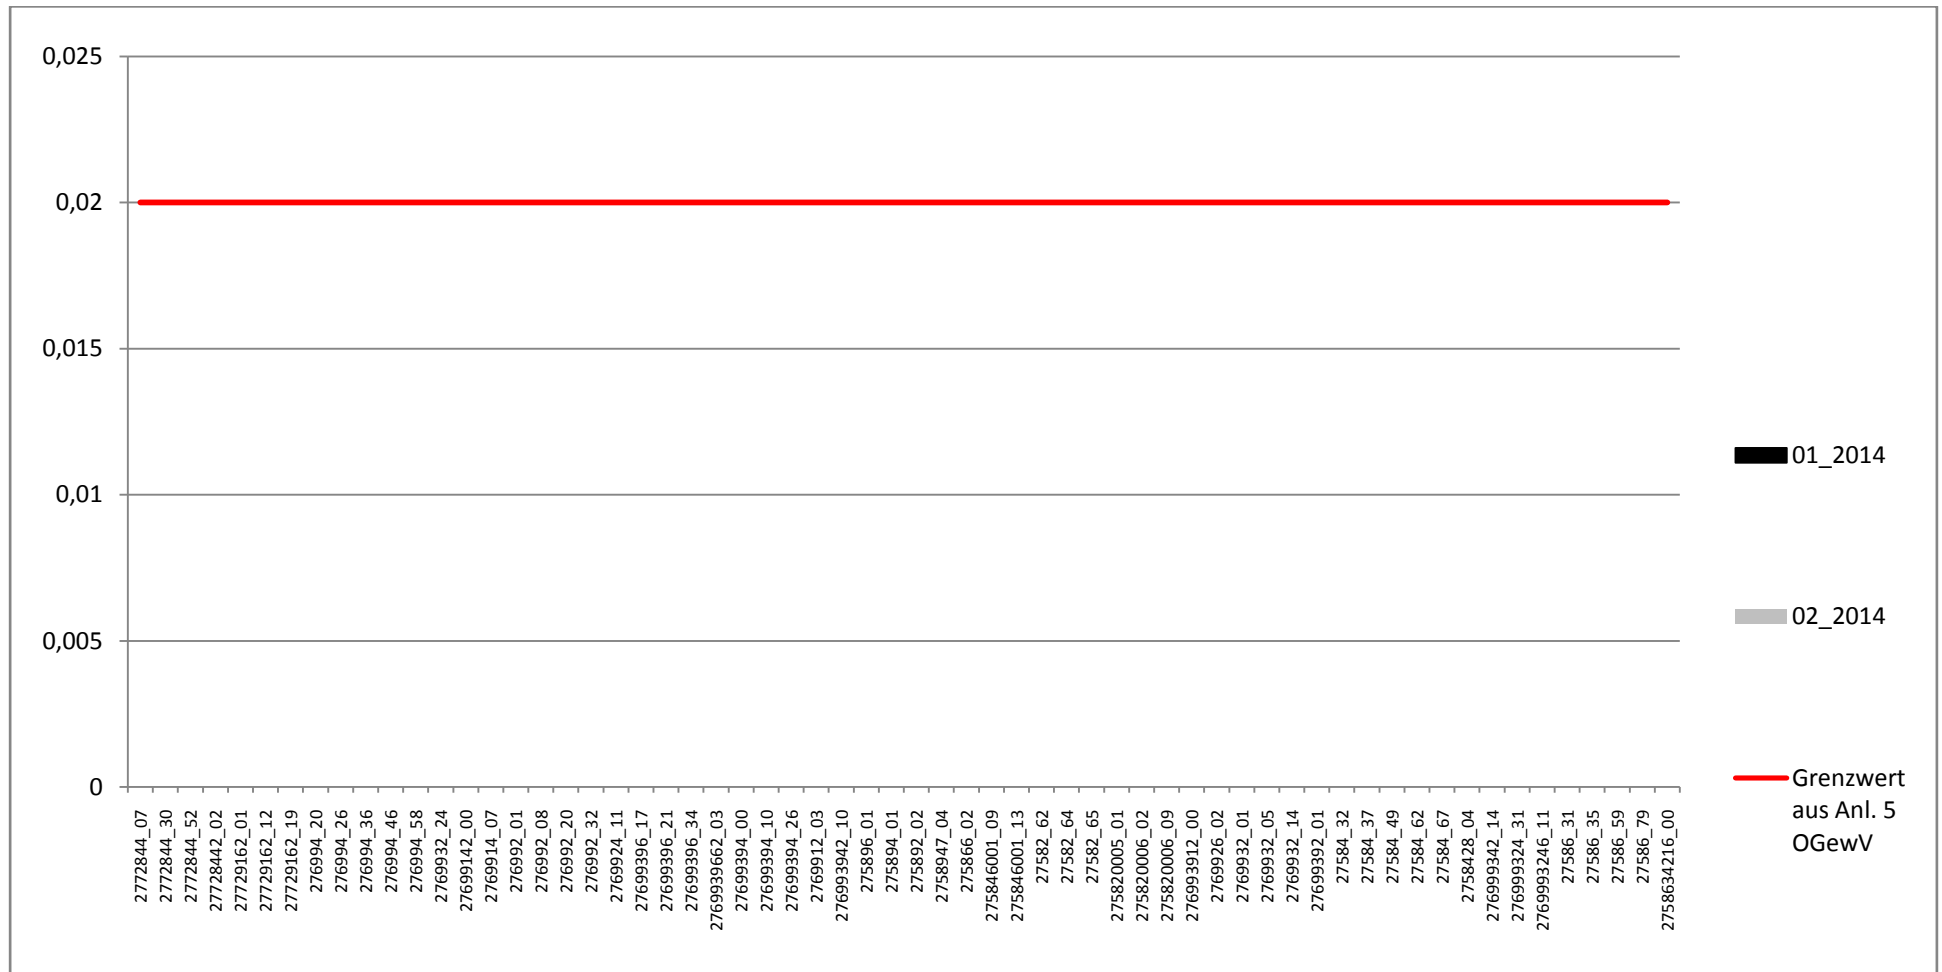
Abbildung 8.18: Silber

### 8.1.18 Silber in mg/l

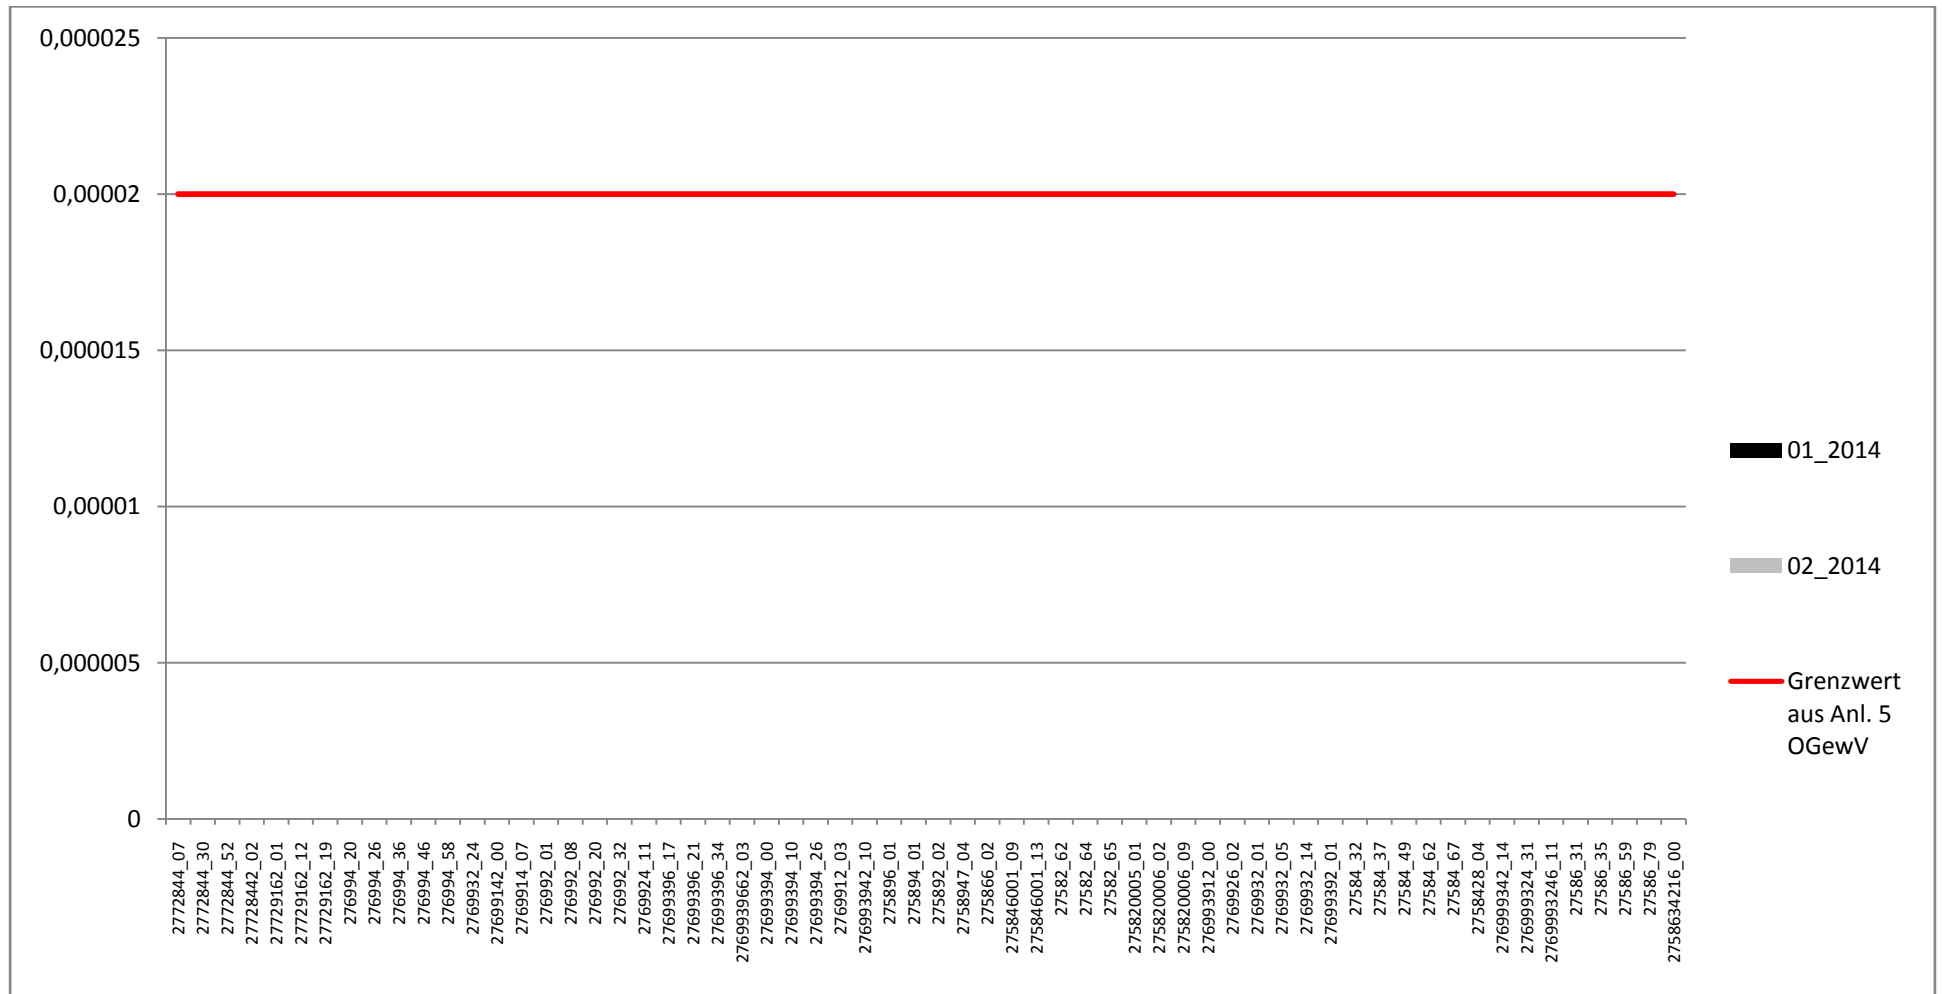
Abbildung 8.19: Thallium

### 8.1.19 Thallium in mg/l

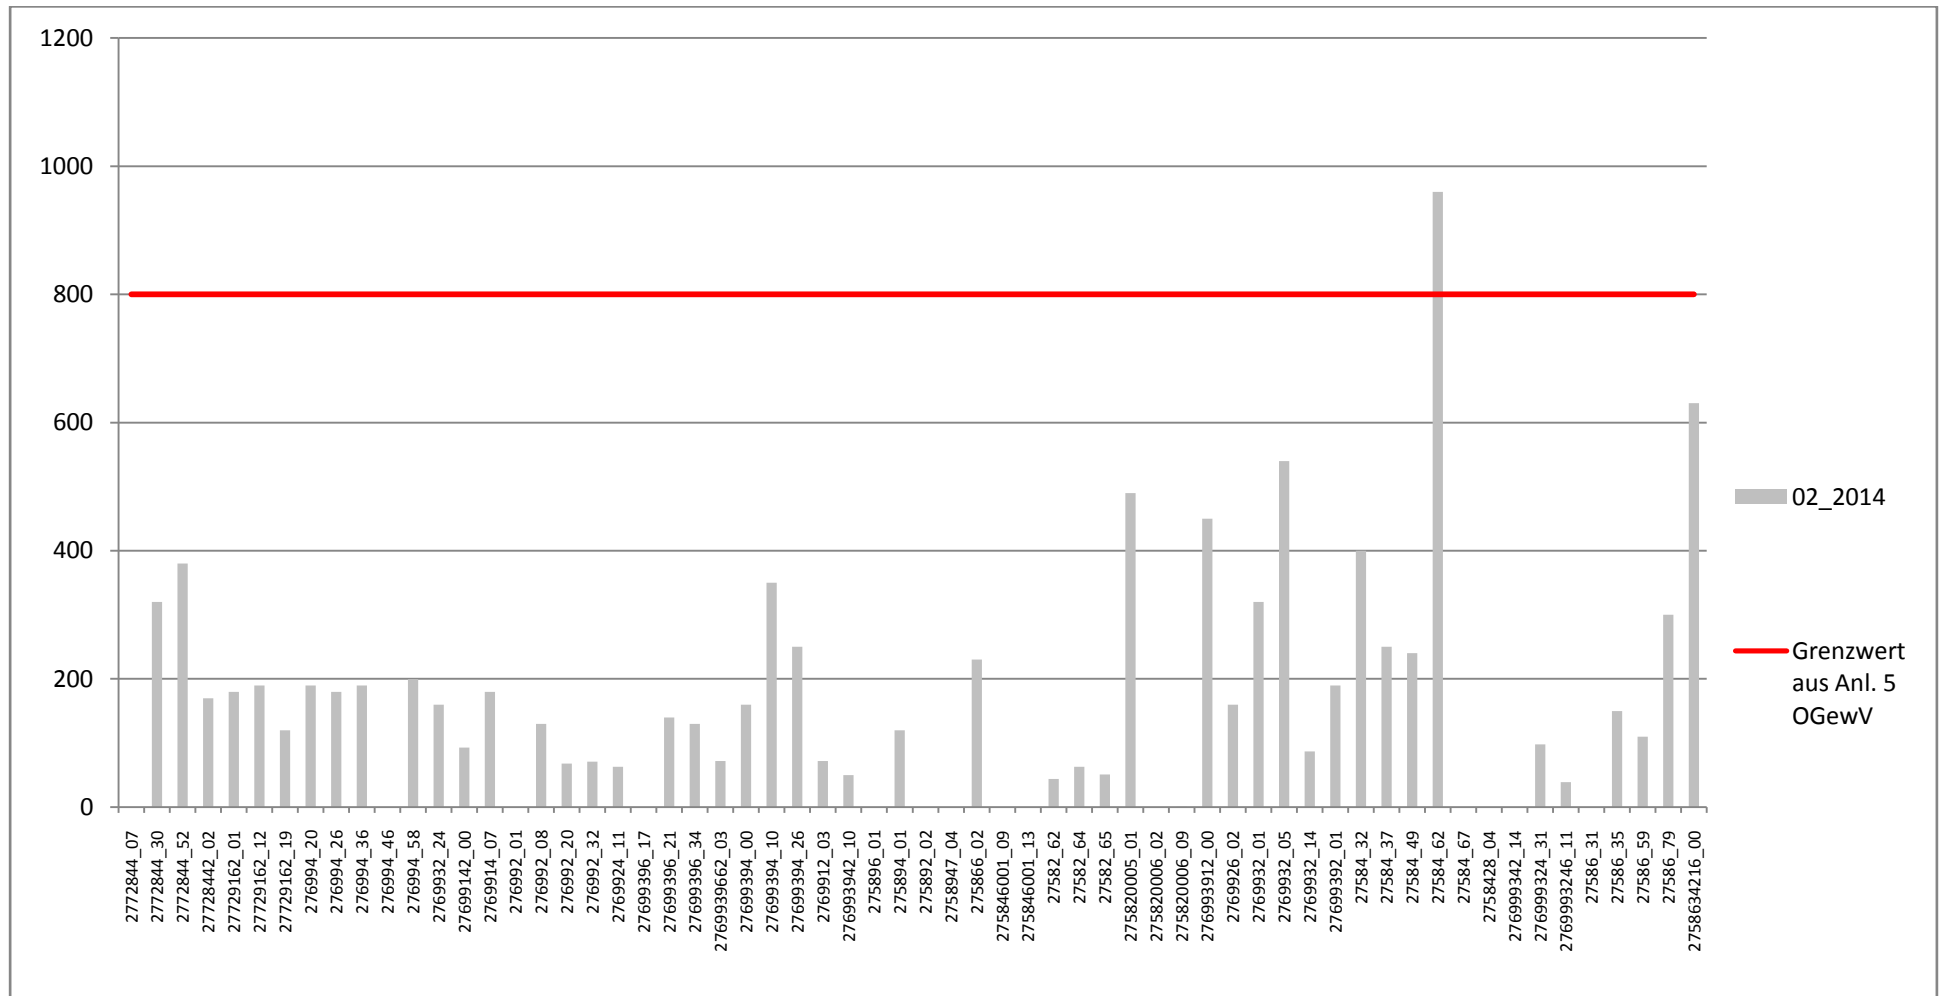
Abbildung 8.20: Zink

### 8.1.20 Zink in mg/kg

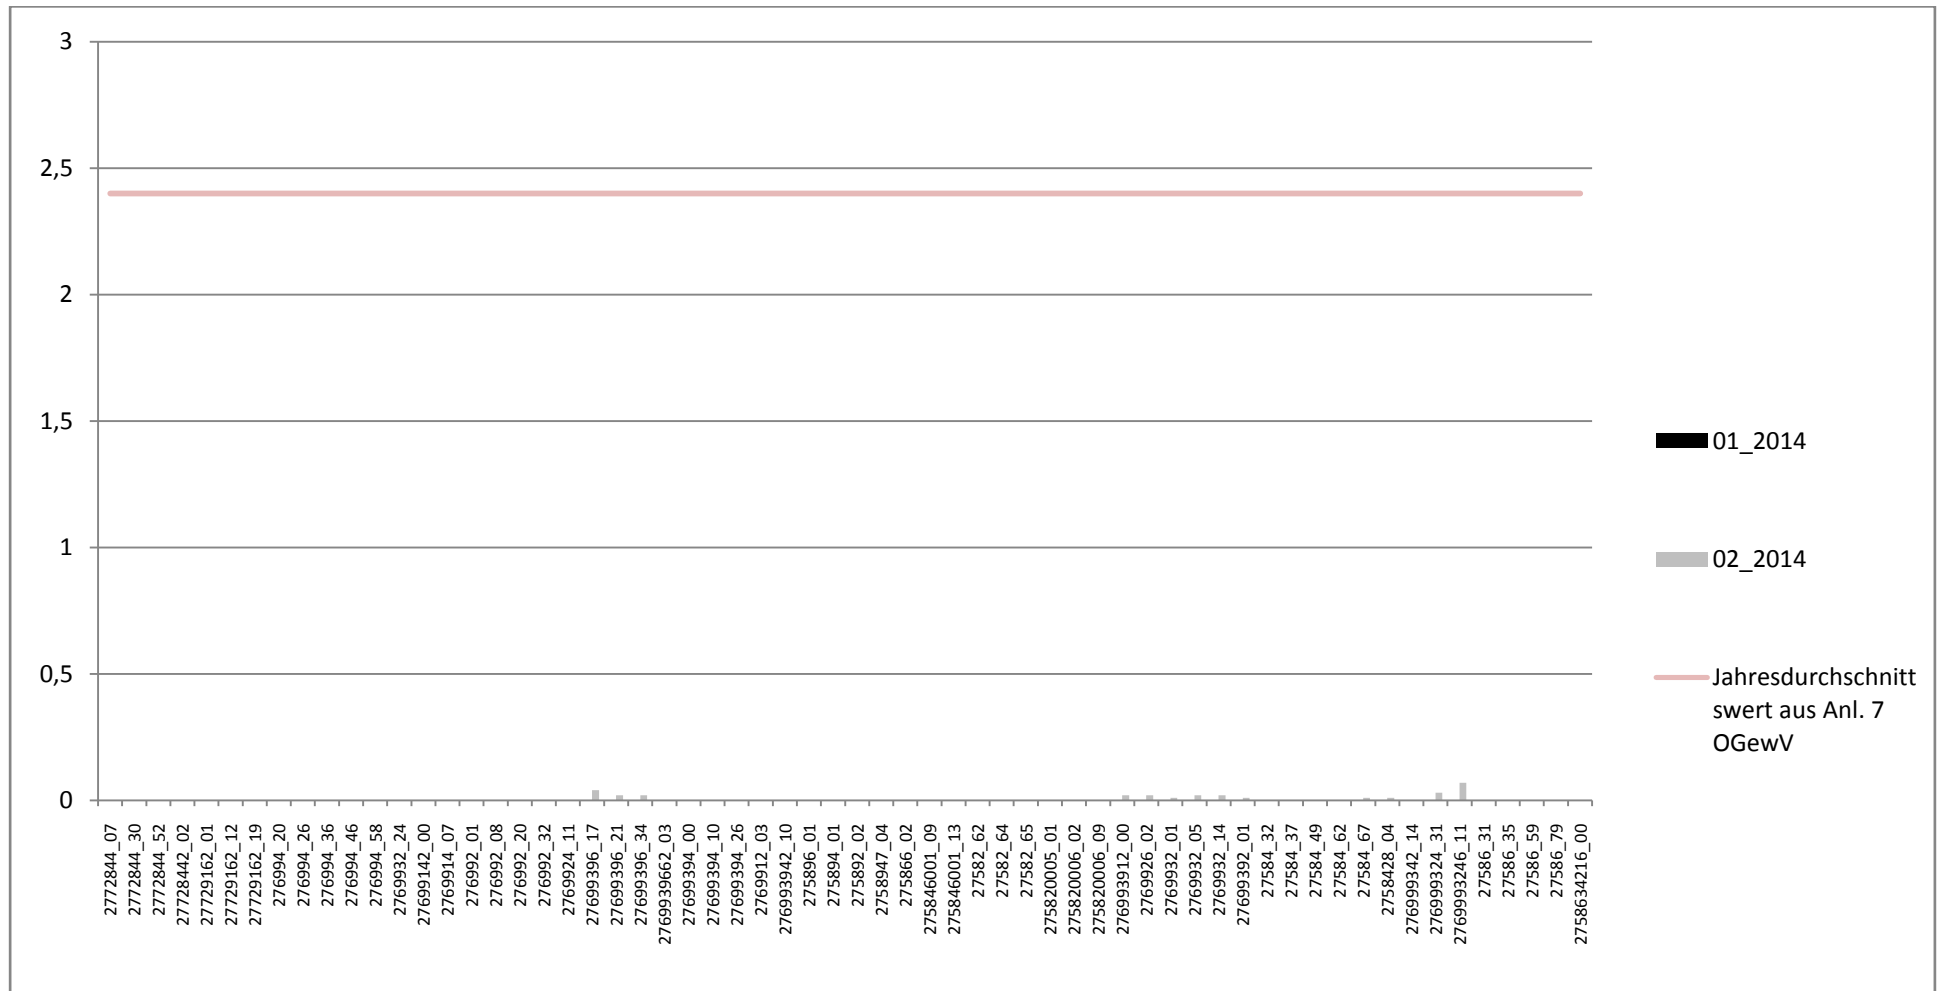
Abbildung 8.21: Naphthalin

### 8.1.21 Naphthalin in µg/l

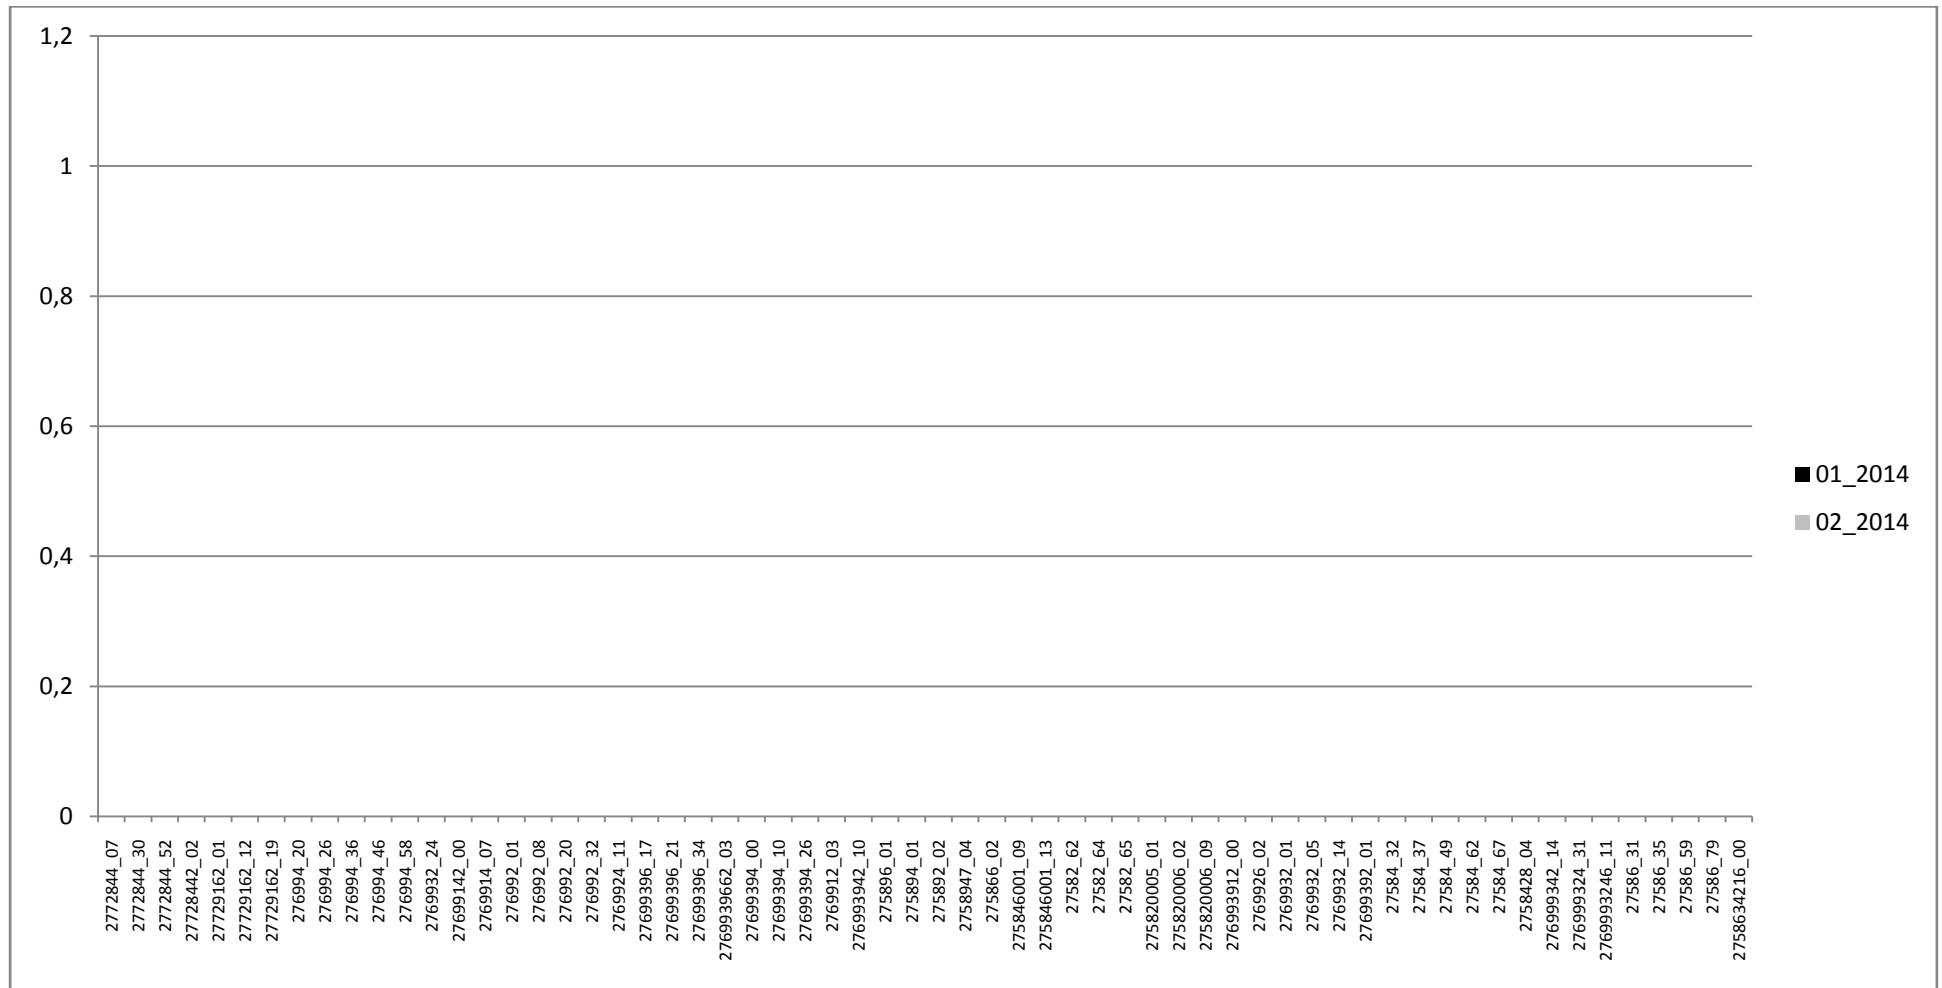
Abbildung 8.22: Acenaphthylen

### 8.1.22 Acenaphthylen in µg/l

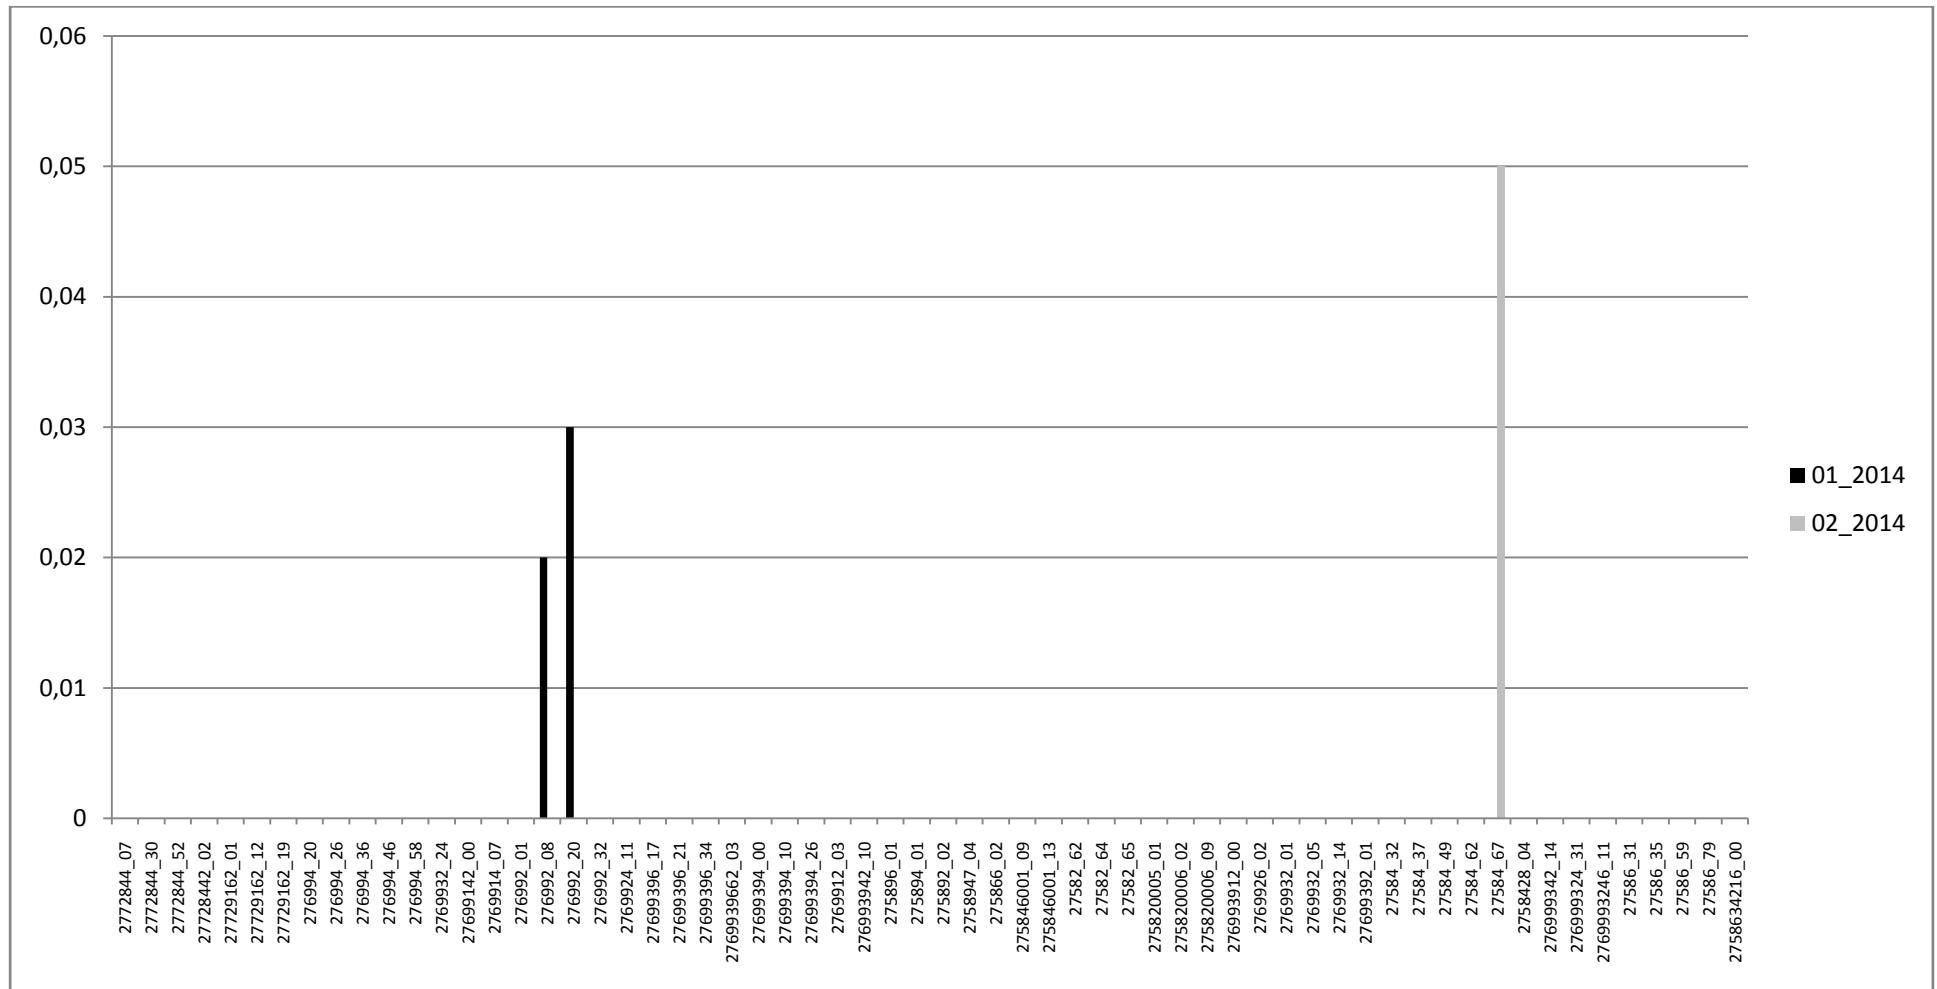
Abbildung 8.23: Acenaphthen

### 8.1.23 Acenaphthen in µg/l

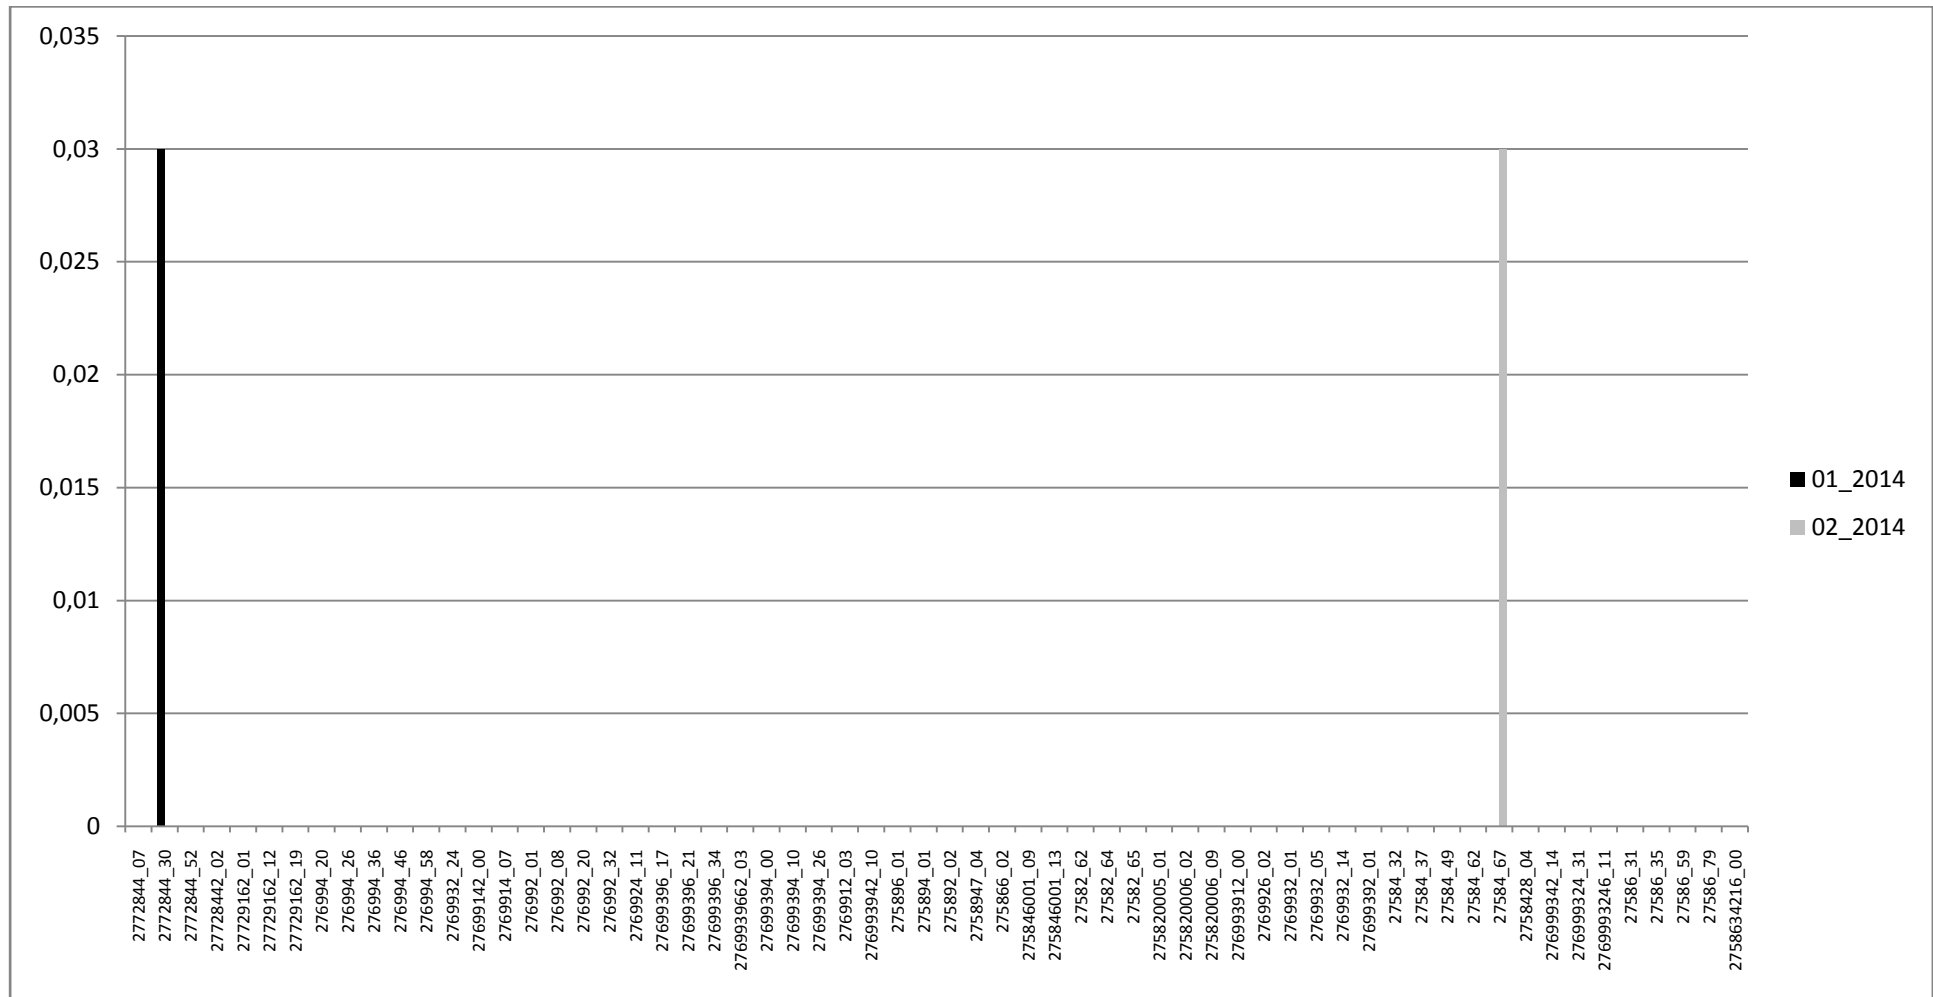
Abbildung 8.24: Fluoren

### 8.1.24 Fluoren in µg/l

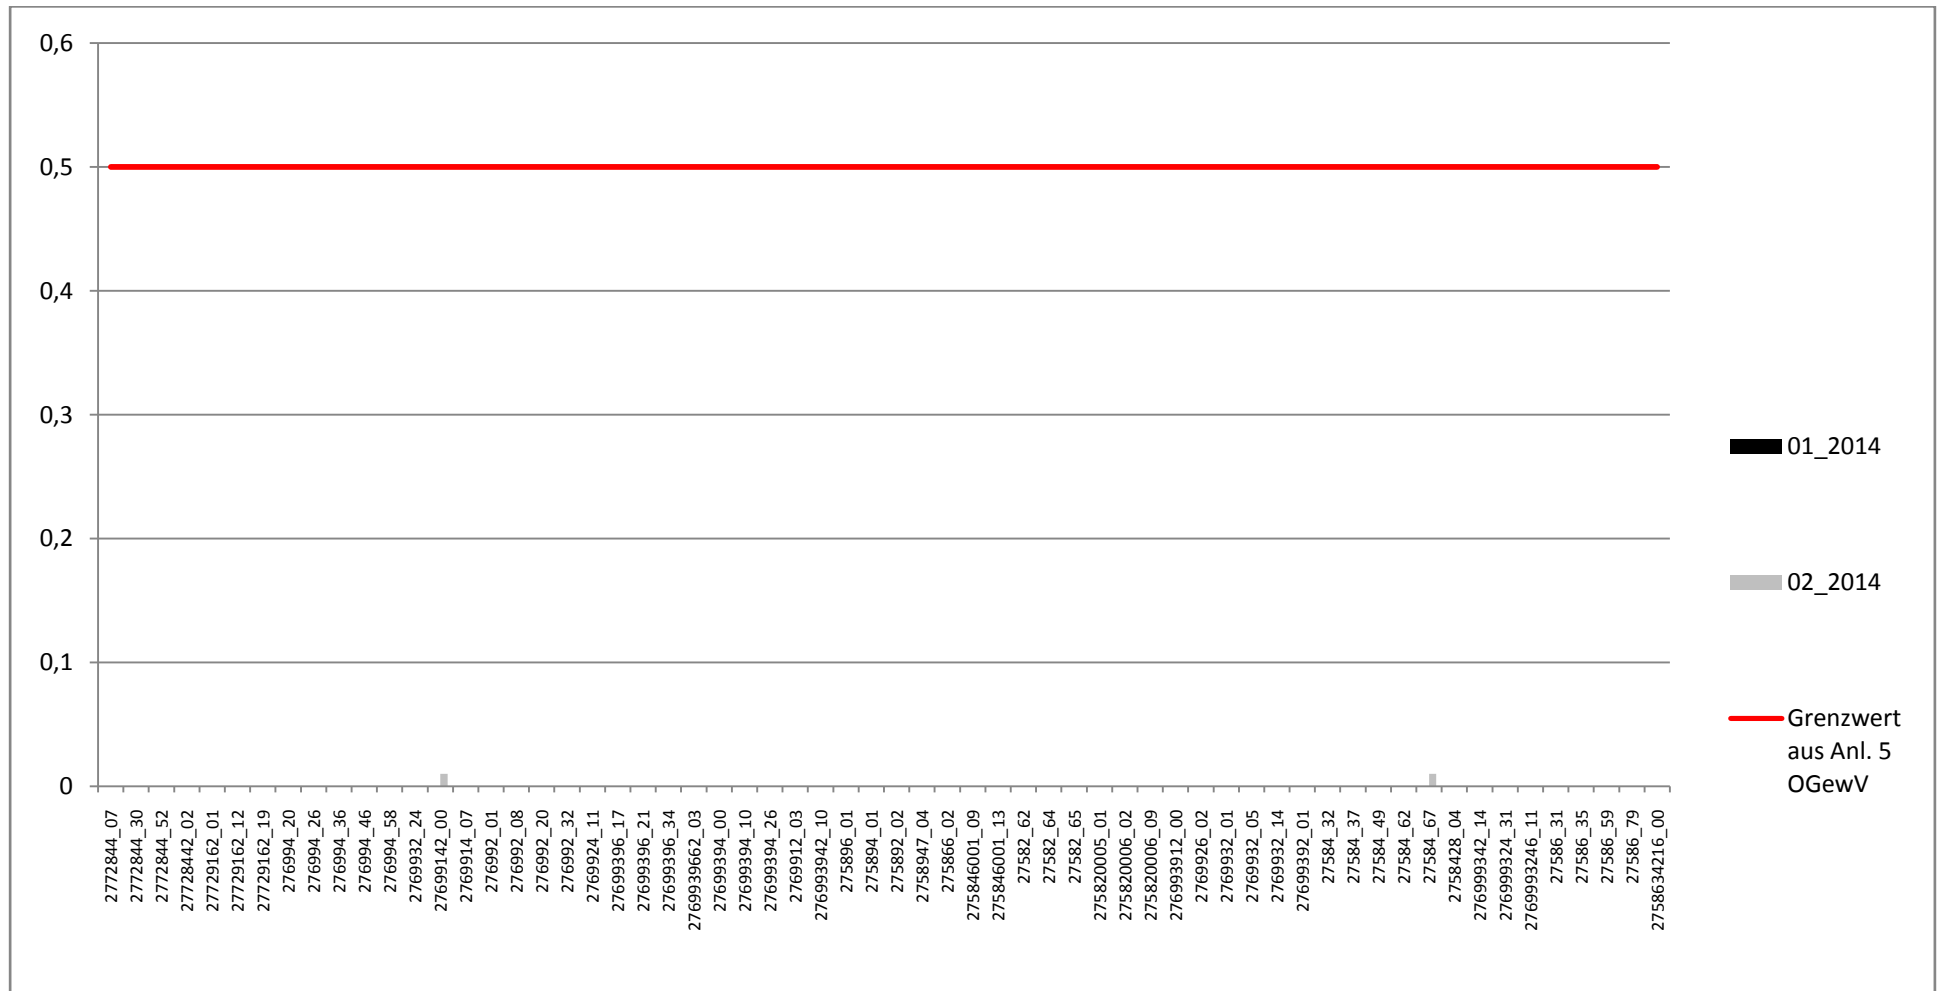
Abbildung 8.25: Phenanthren

### 8.1.25 Phenanthren in µg/l

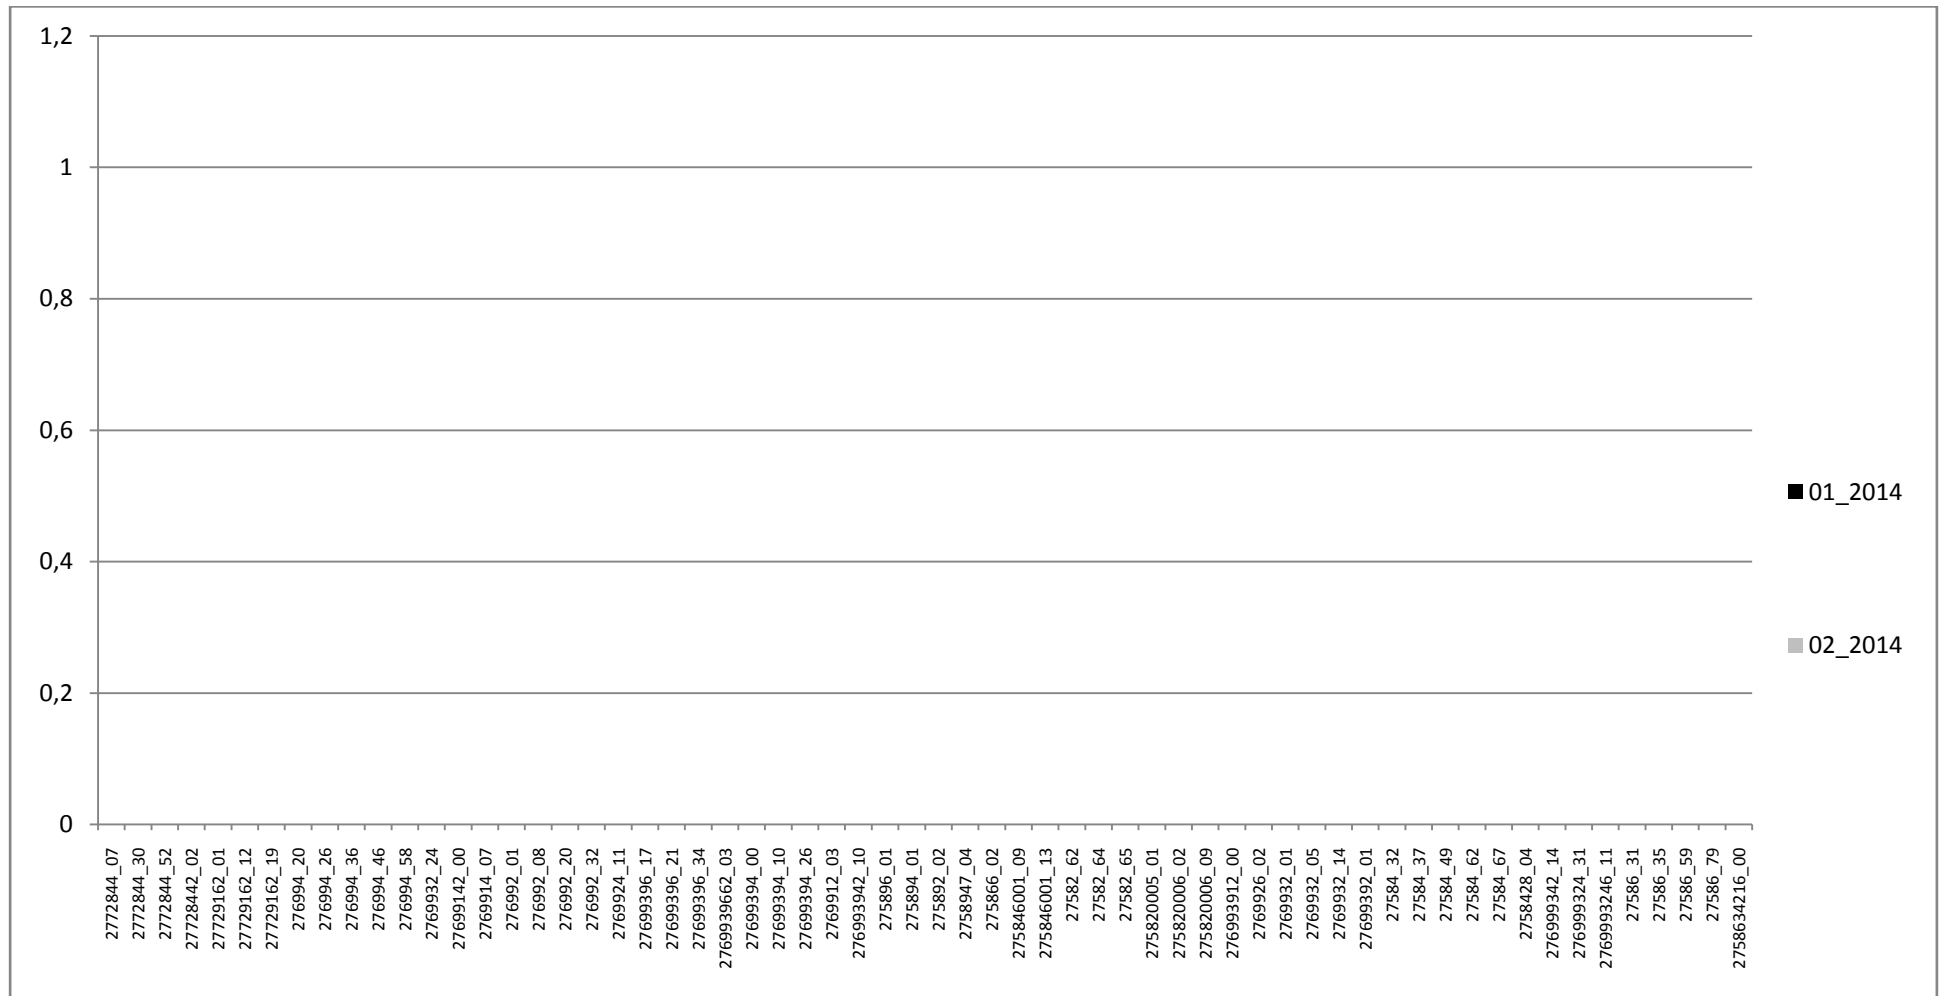
Abbildung 8.26: Anthracen

### 8.1.26 Anthracen in µg/l

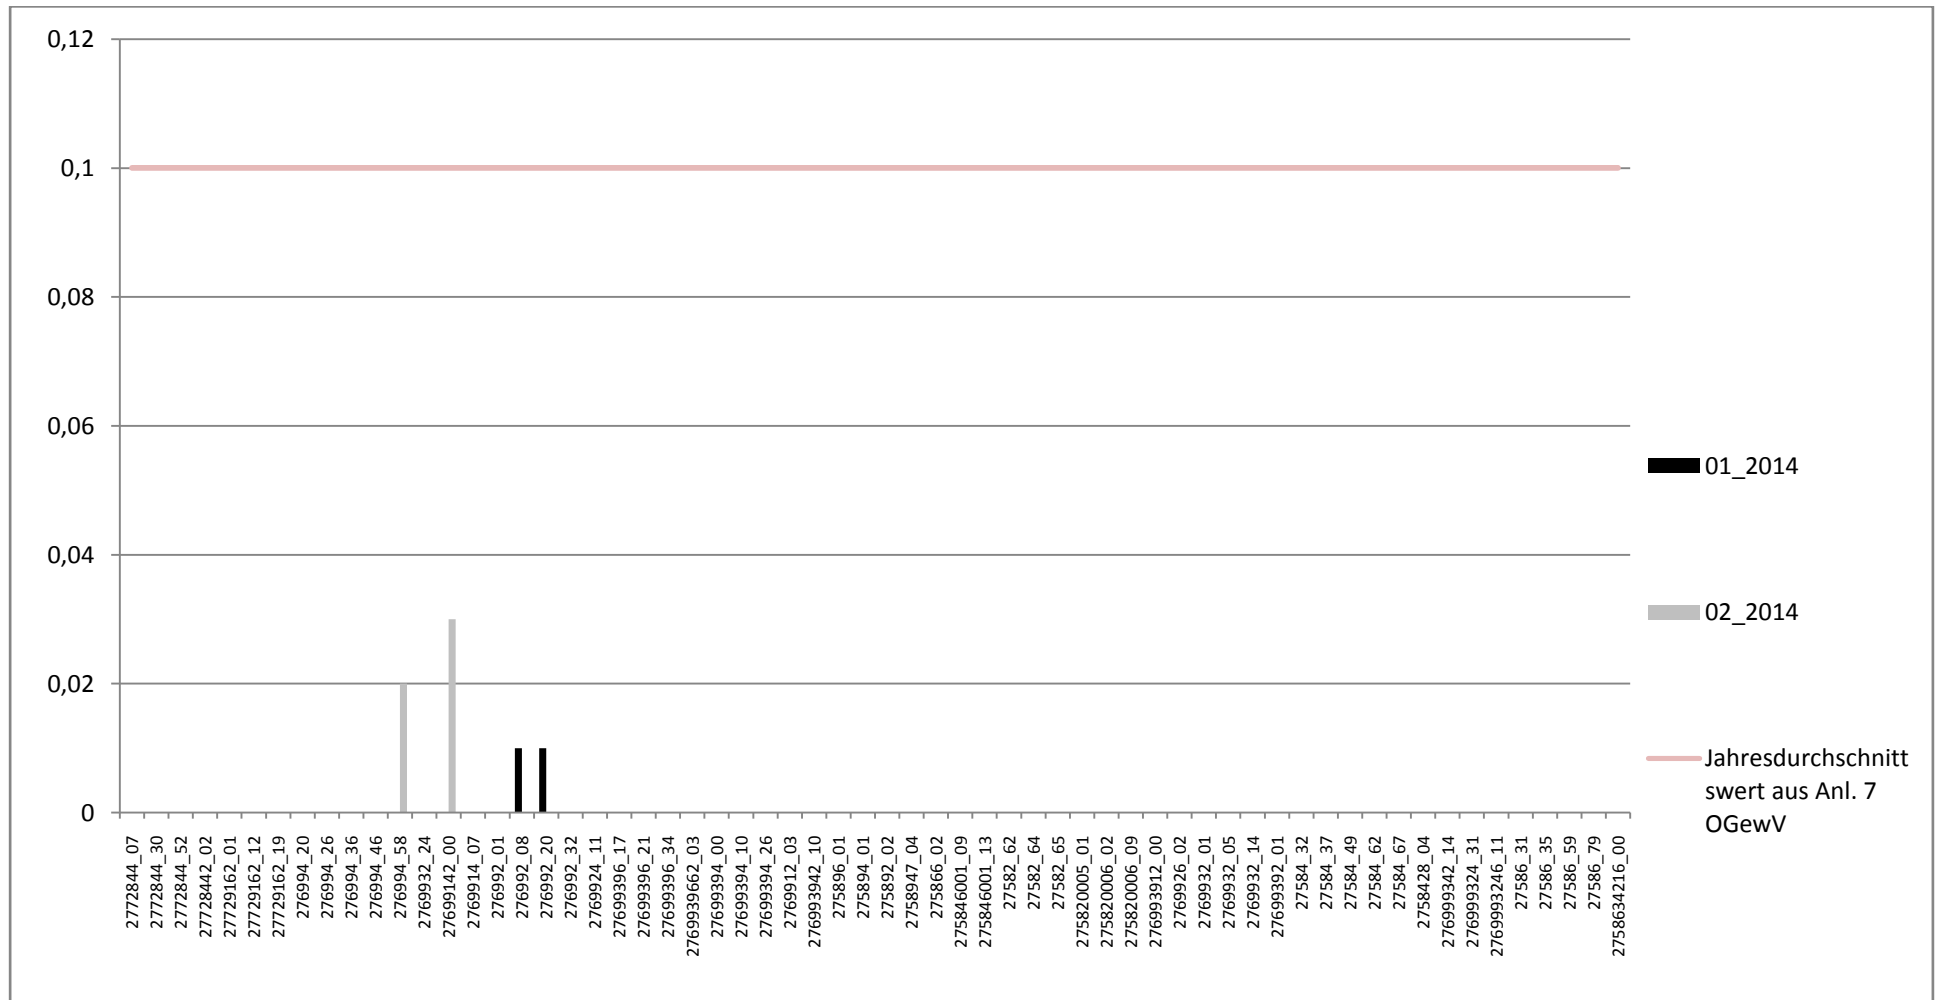
Abbildung 8.27: Fluoranthren

### 8.1.27 Fluoranthren in µg/l

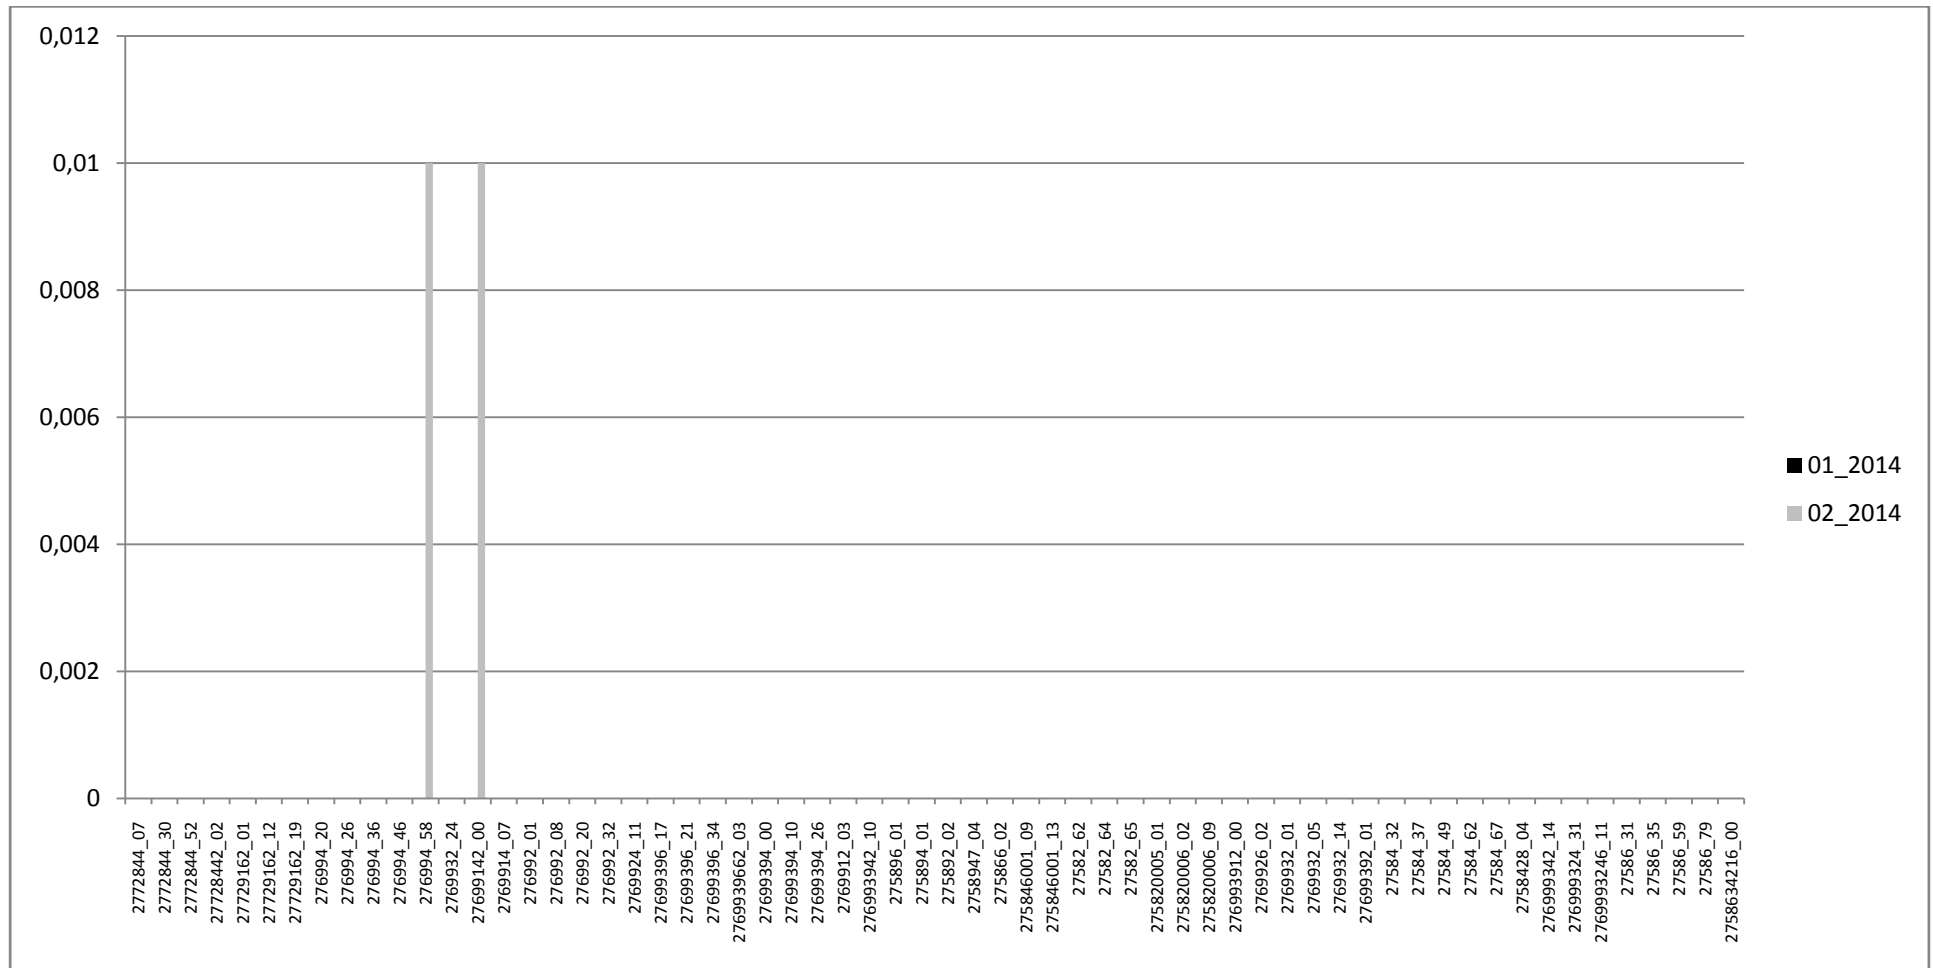
Abbildung 8.28: Pyren

### 8.1.28 Pyren in µg/l

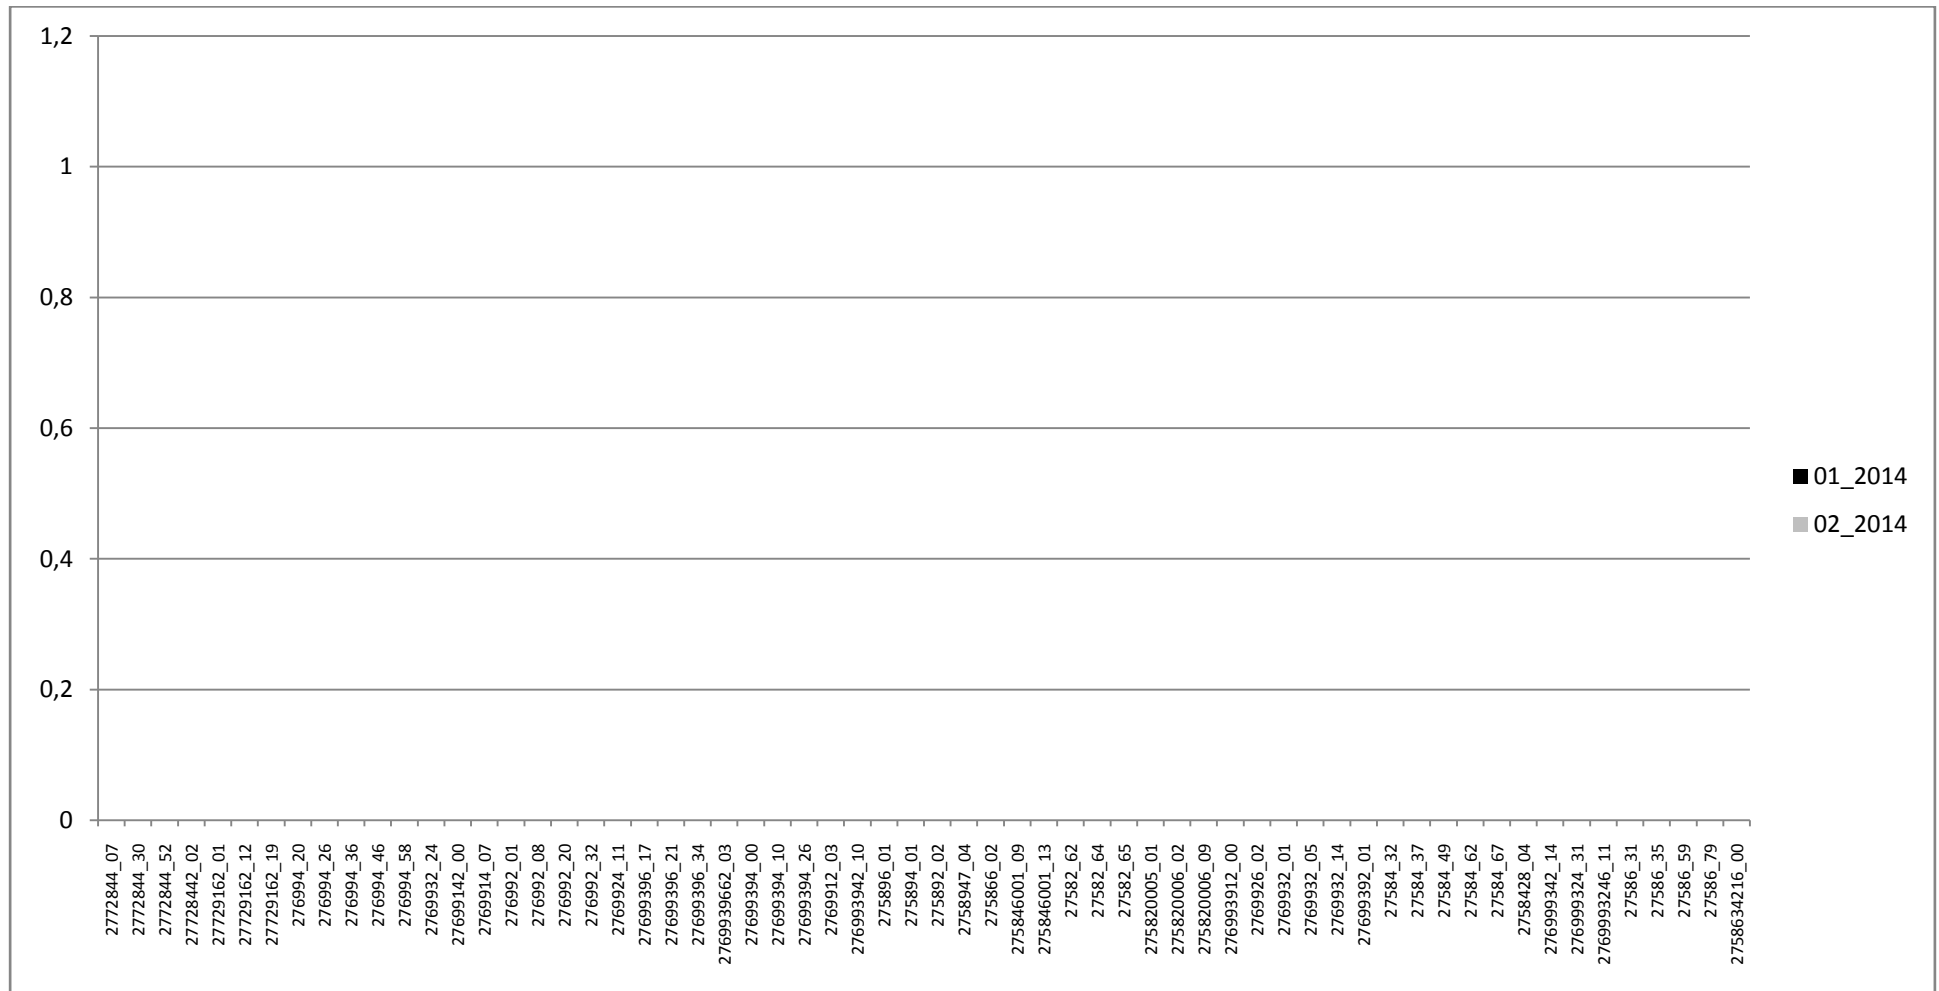
Abbildung 8.29: Benz(a)anthracen

### 8.1.29 Benz(a)anthracen in µg/l
