# **Gewässerzustandsbericht**

## **Mülheim an der Ruhr**

### **2014**

**Amt für Umweltschutz**

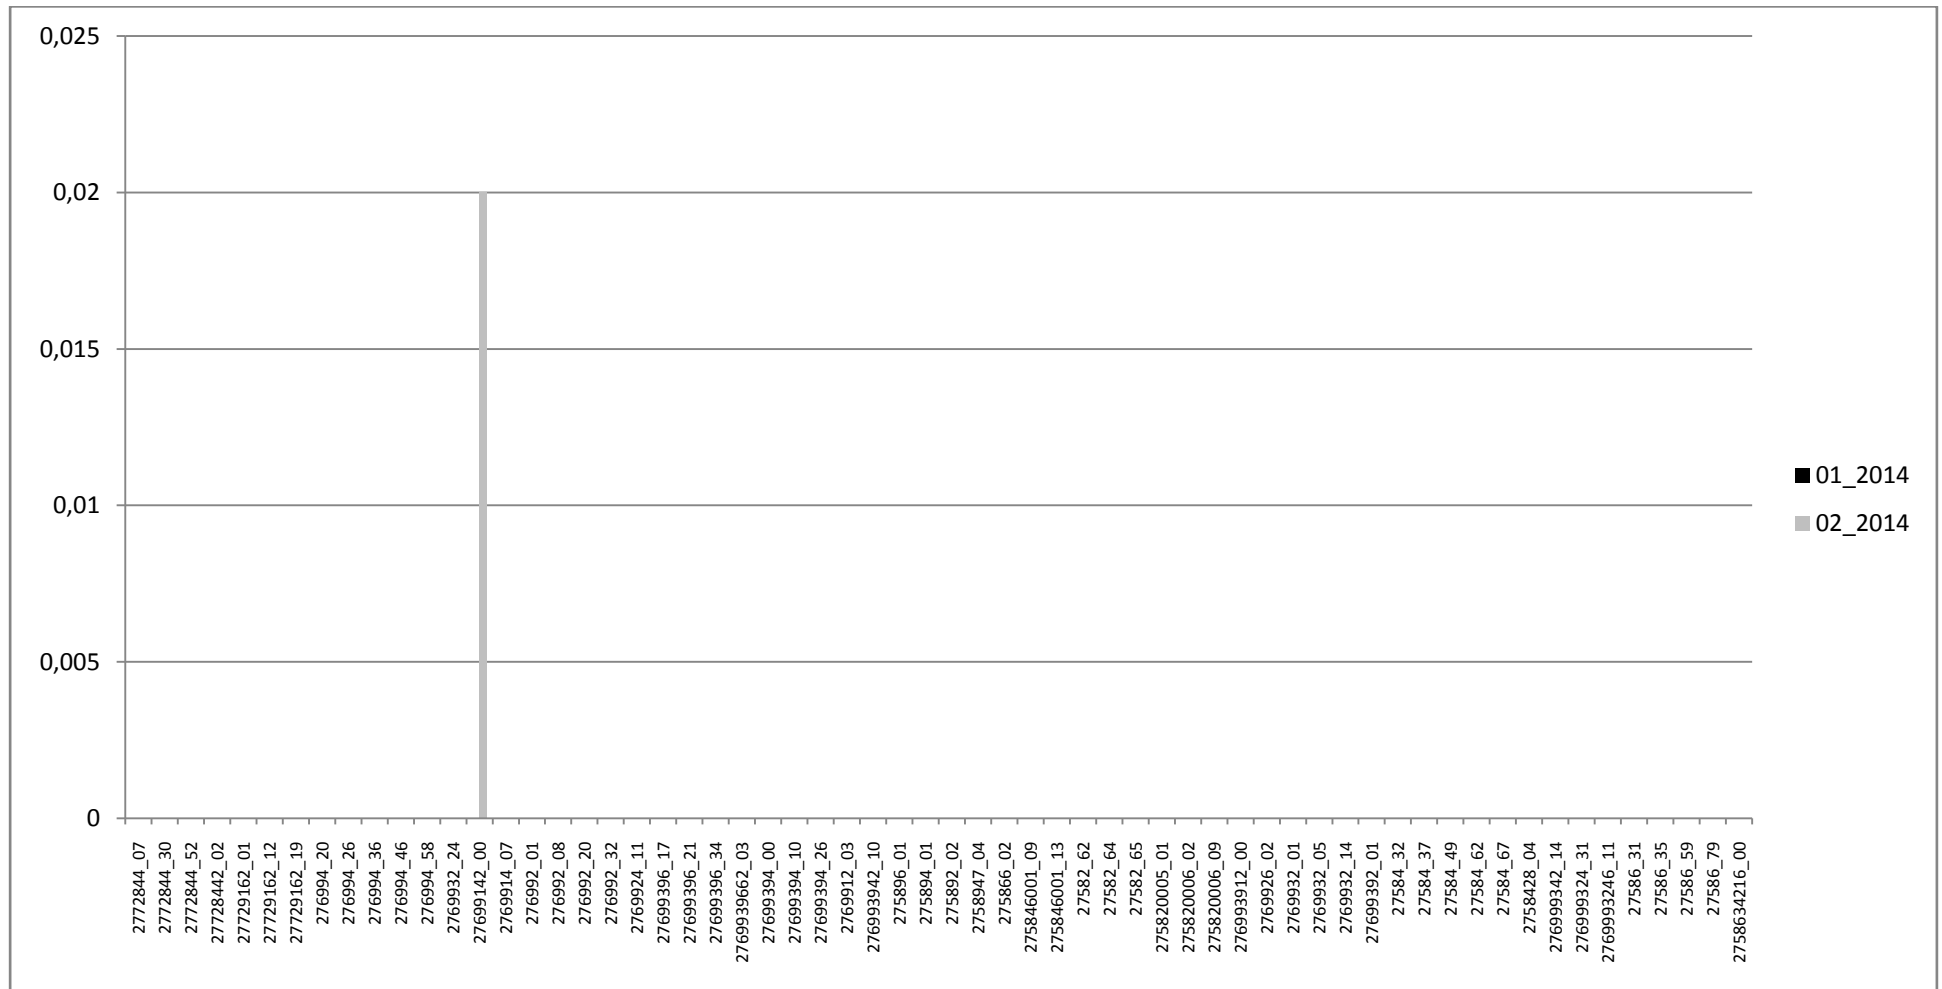
Abbildung 8.30: Chrysen

### 8.1.30 Chrysen in µg/l

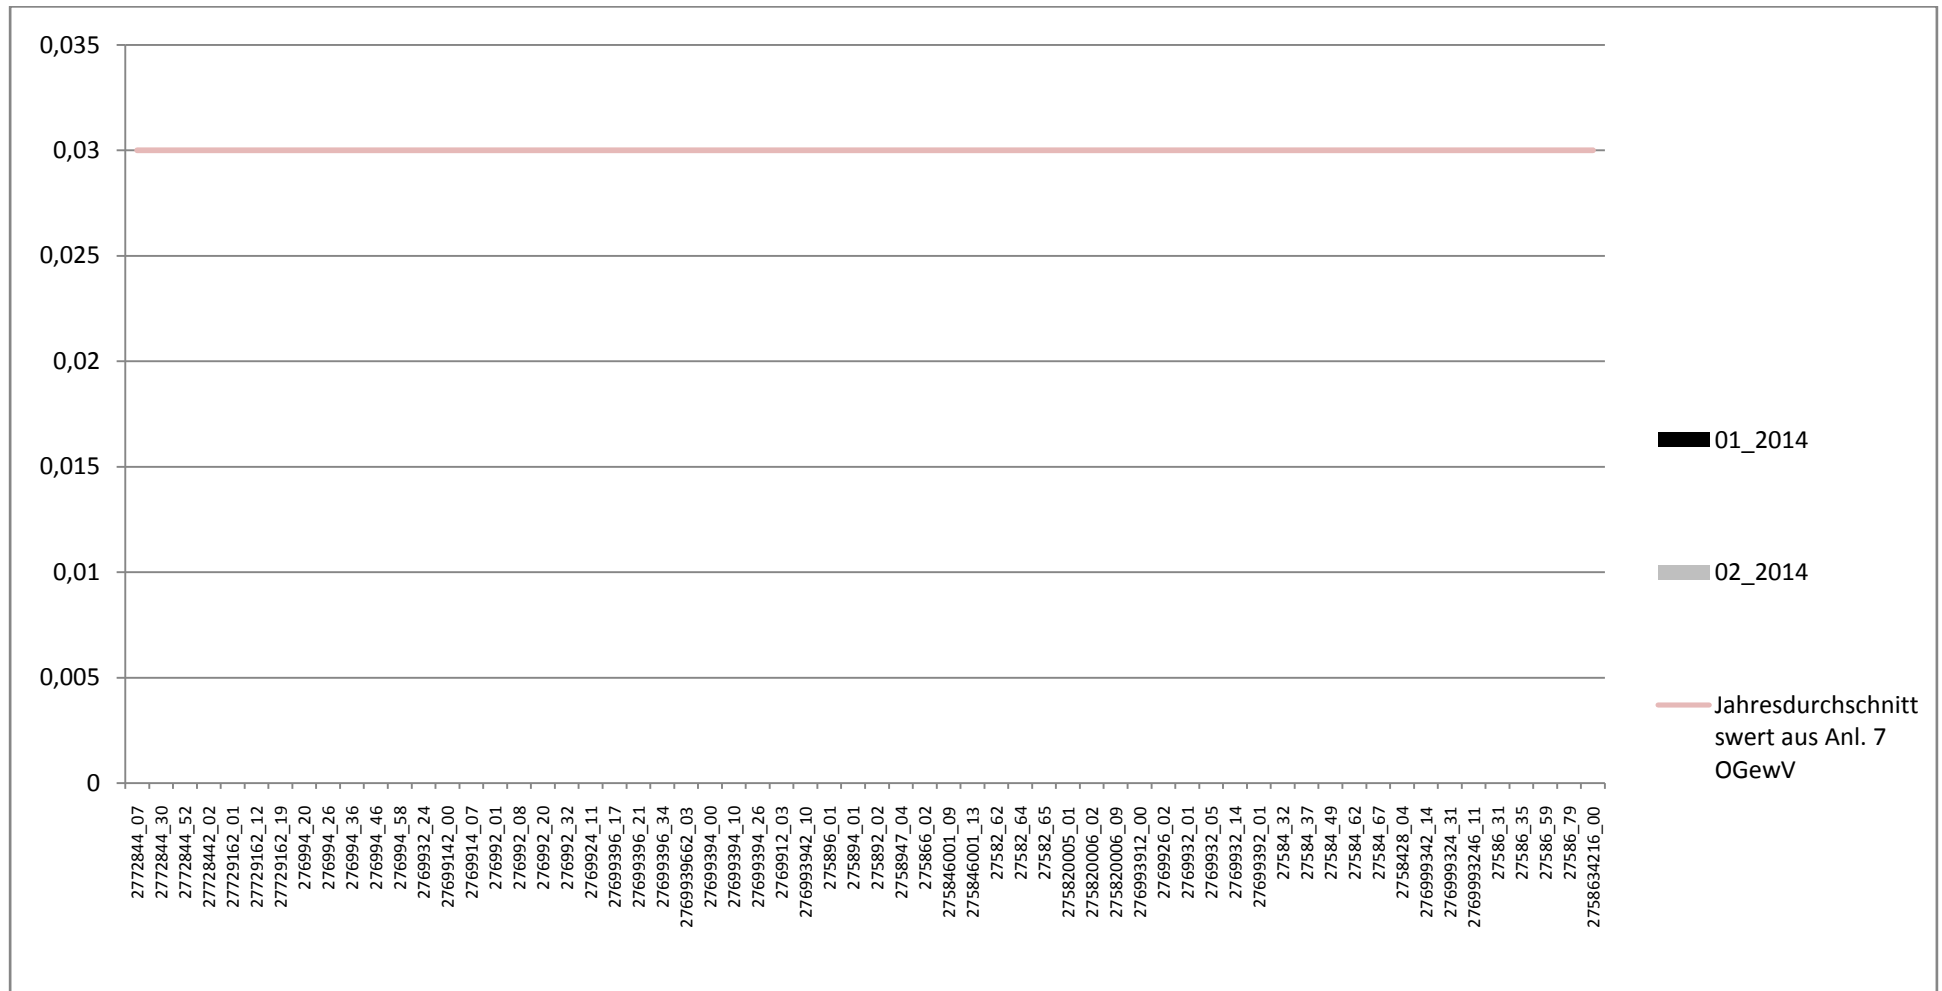
Abbildung 8.31: Benzo(b)fluranthen

### 8.1.31 Benzo(b)fluoranthen in µg/l

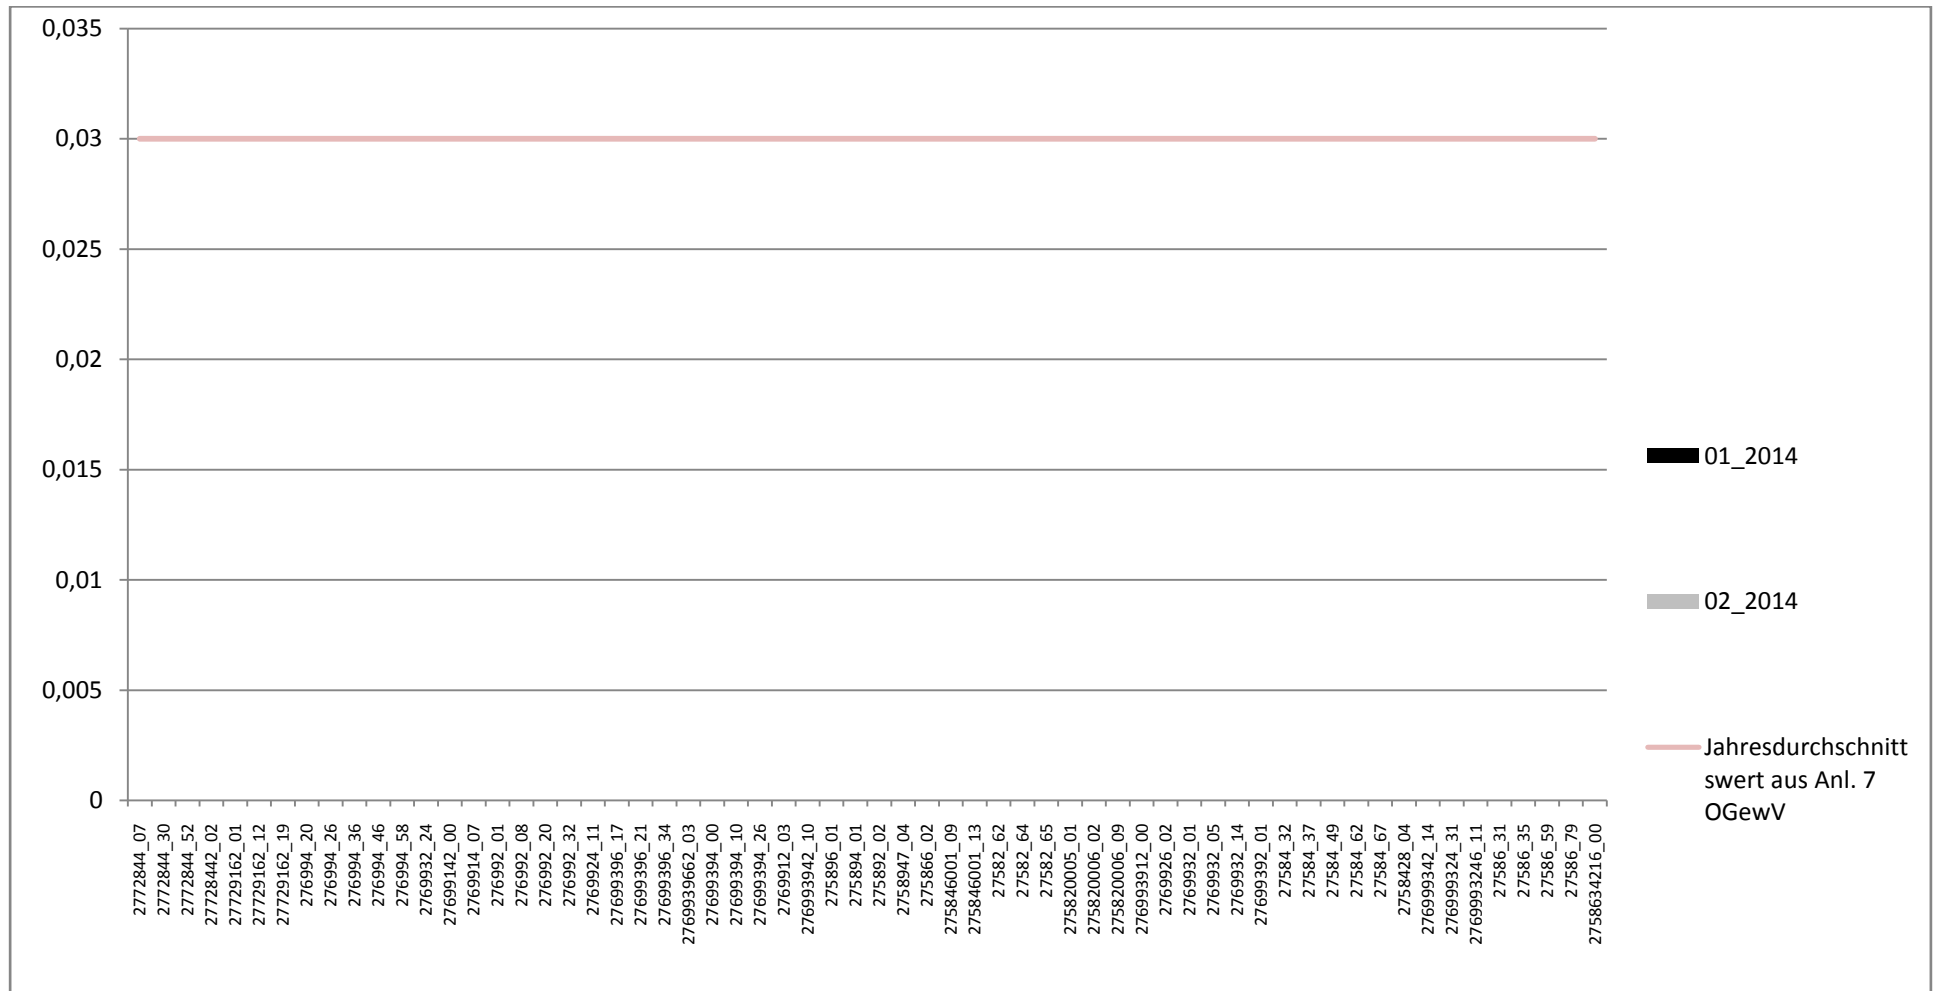
Abbildung 8.32: Benzo(k)fluoranthren

### 8.1.32 Benzo(k)fluoranthren in µg/l

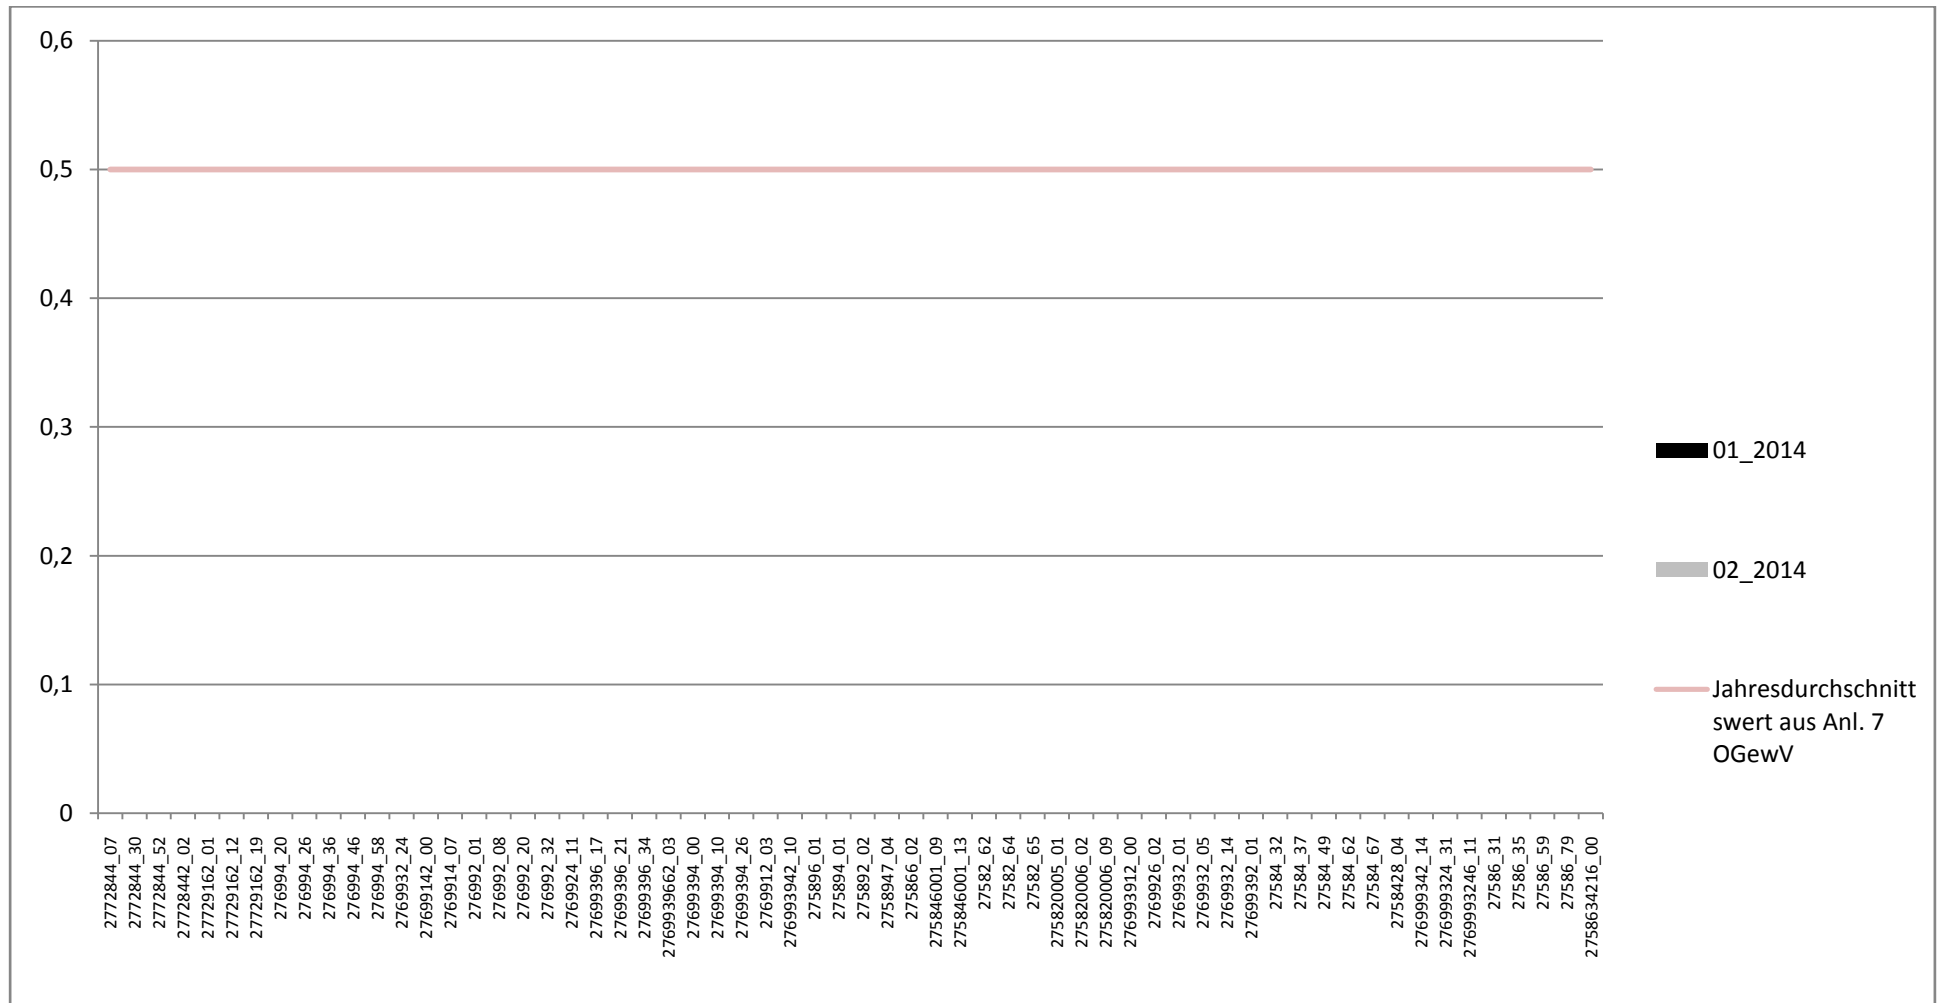
Abbildung 8.33: Benzo(a)pyren

### 8.1.33 Benzo(a)pyren in µg/l

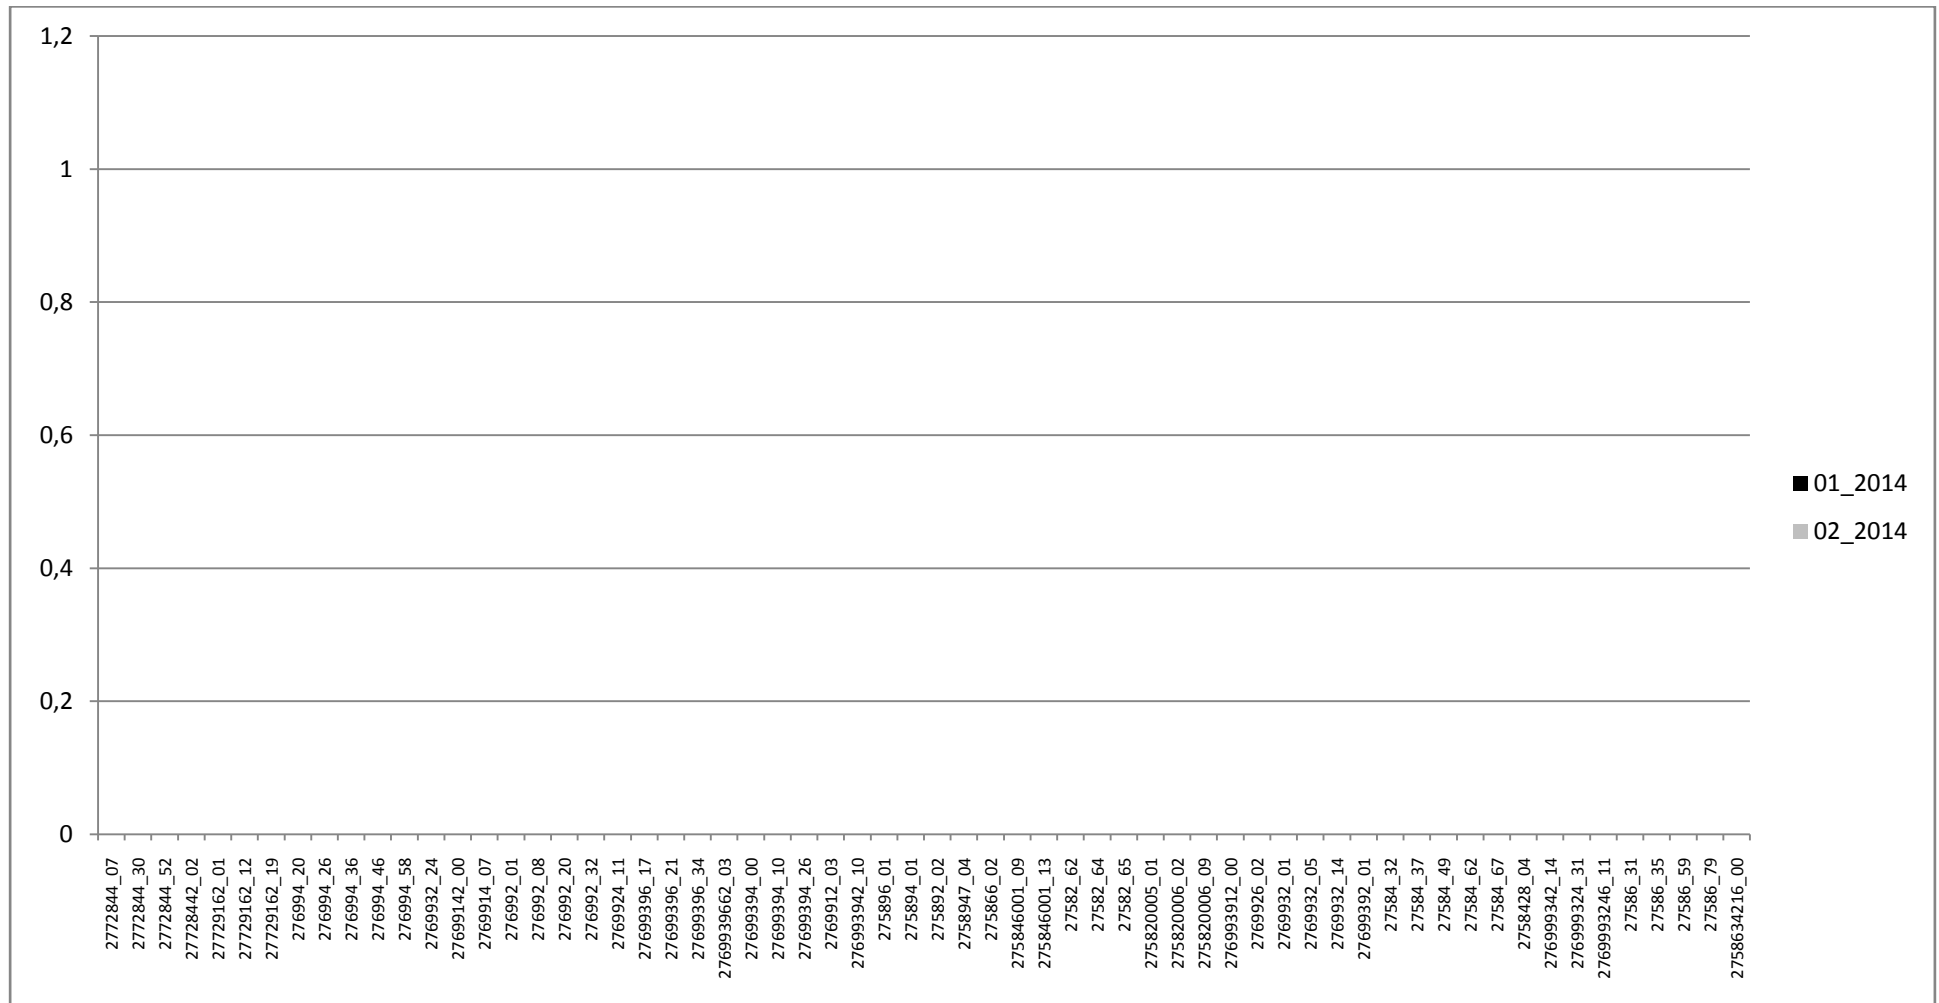
Abbildung 8.34: Dibenzo(a,h)anthracen

### 8.1.34 Dibenzo(a,h)anthracen in µg/l

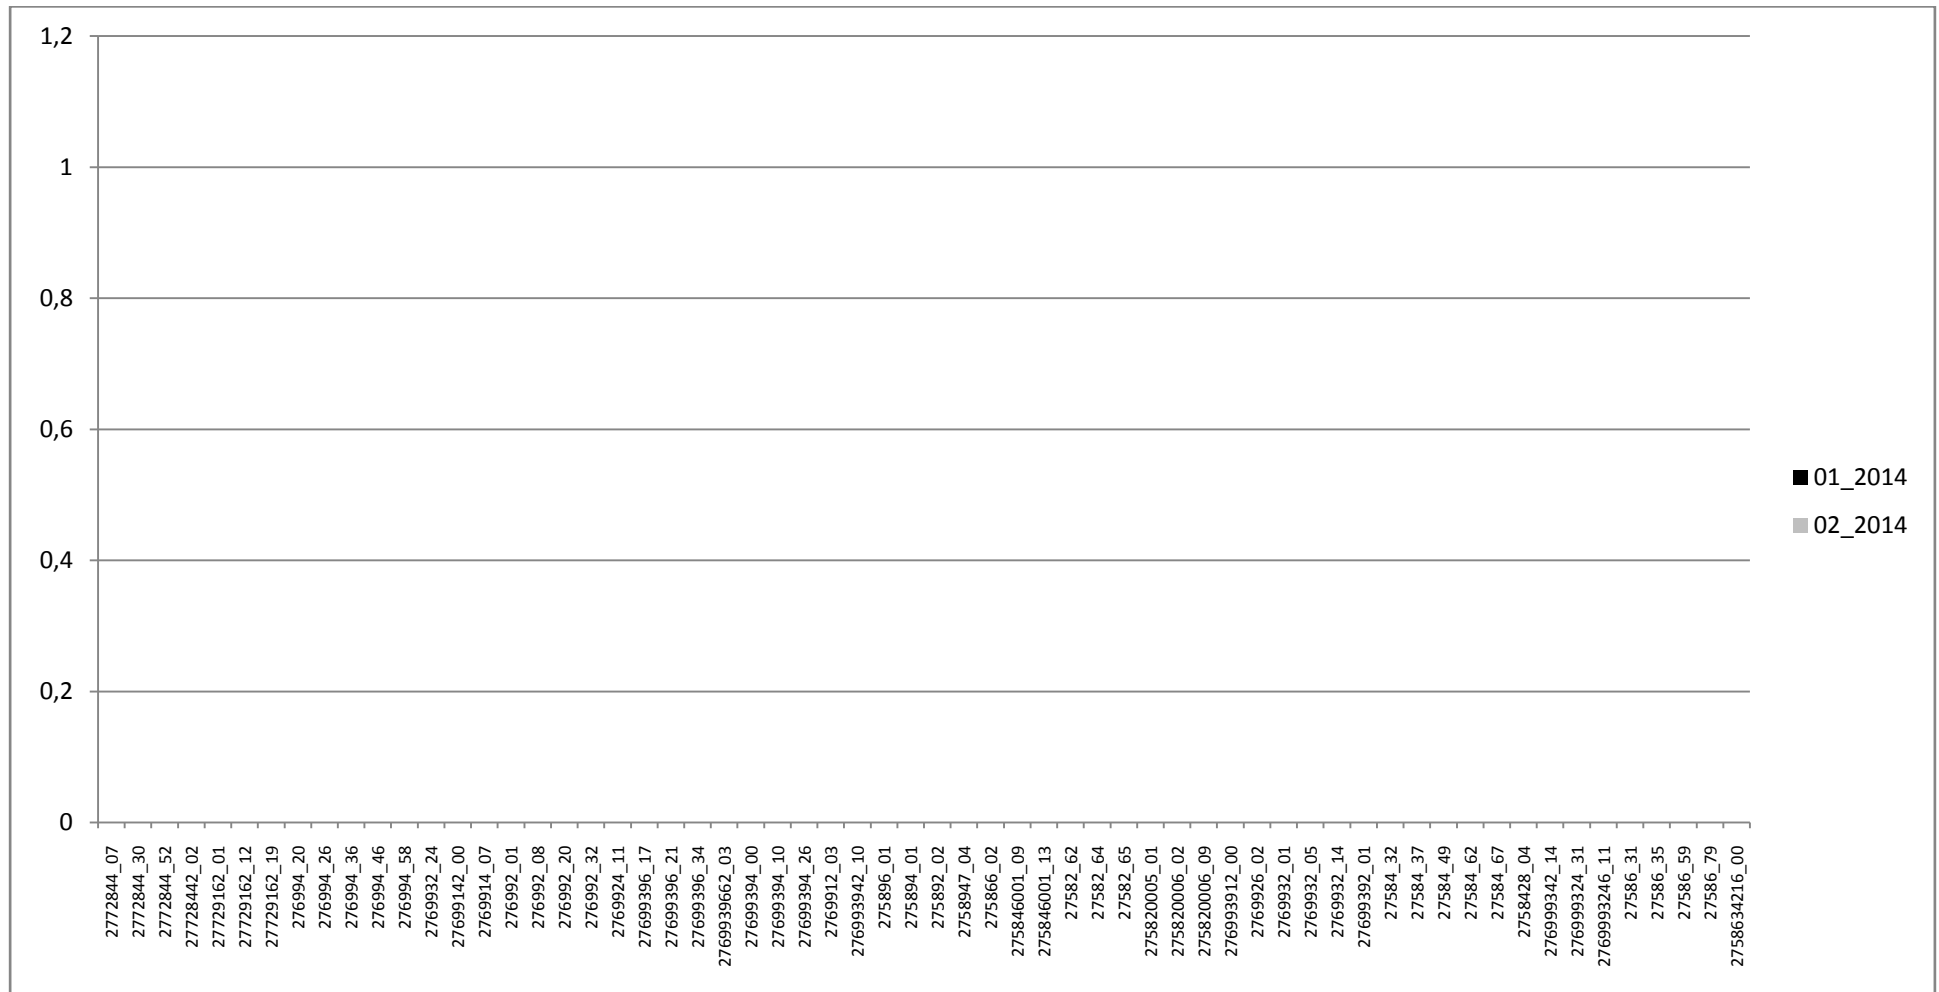
Abbildung 8.36: Indeno(1,2,3-c,d)pyren

### 8.1.36 Indeno(1,2,3-c,d)pyren in µg/l

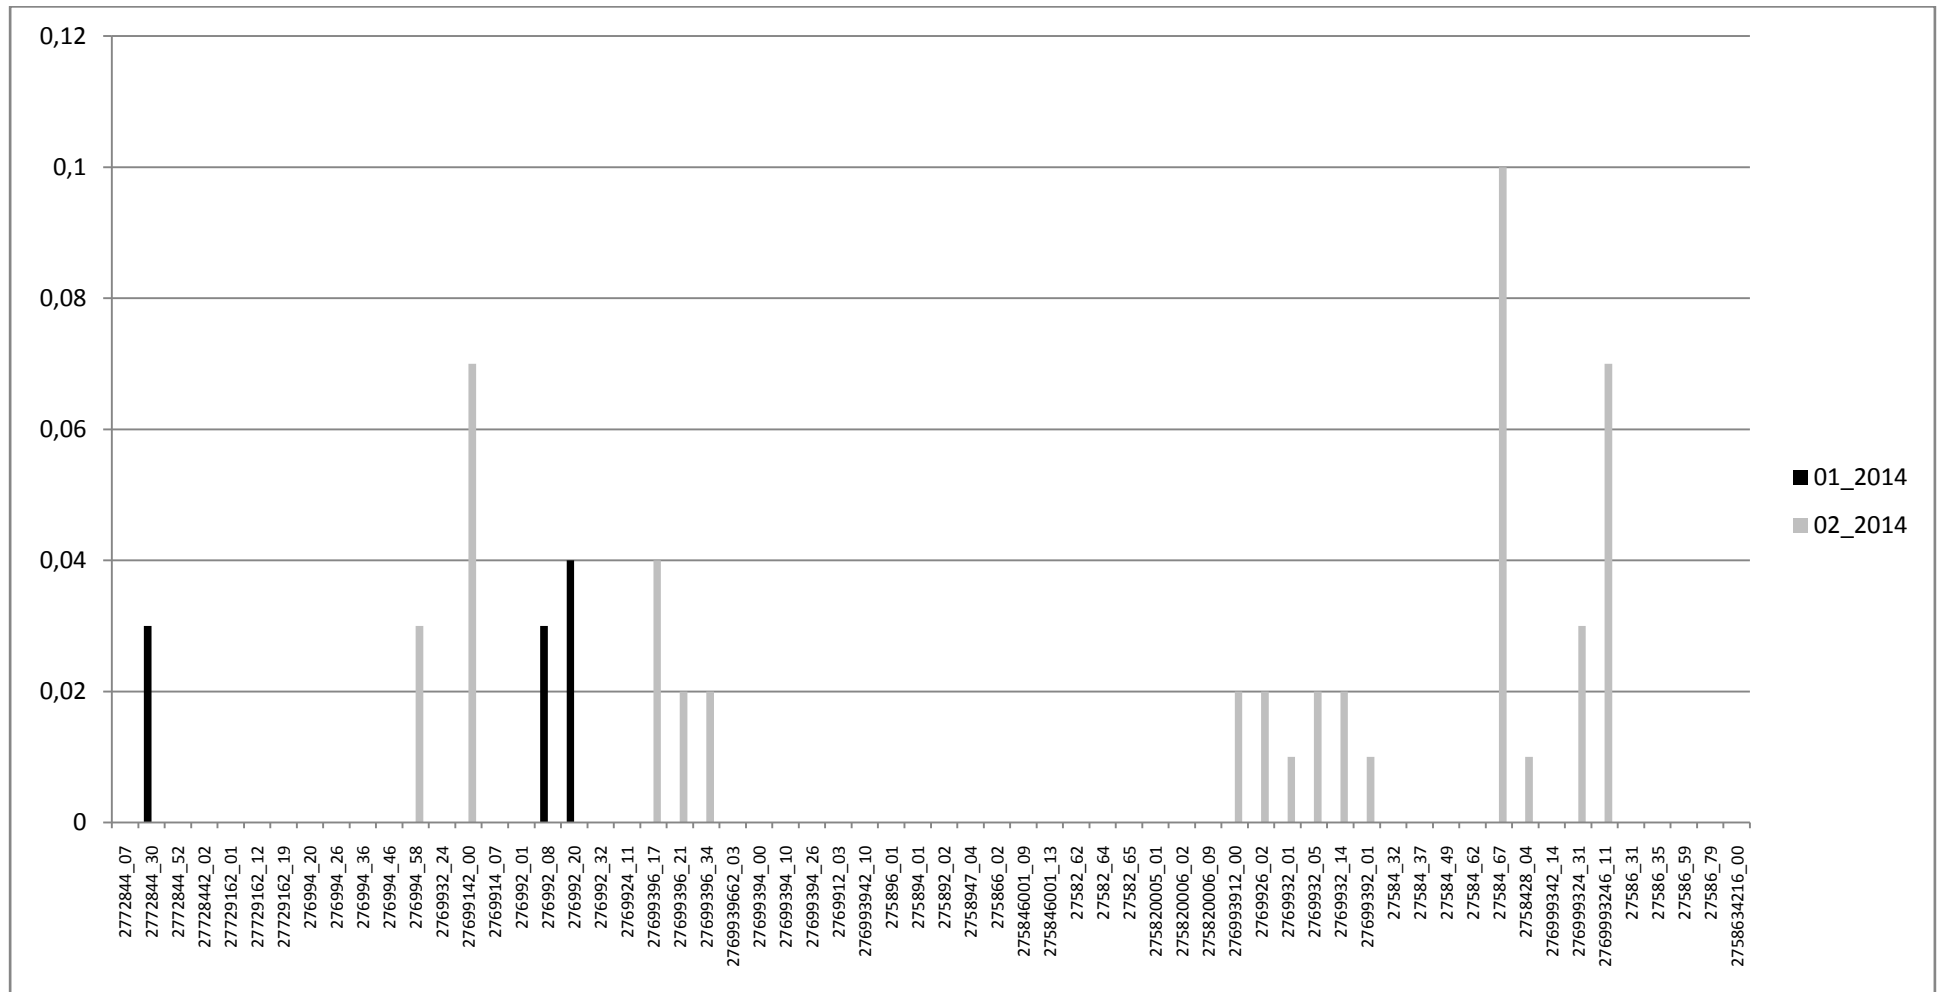
Abbildung 8.37: Summe PAK nach EPA

### 8.1.37 Summe PAK nach EPA in µg/l

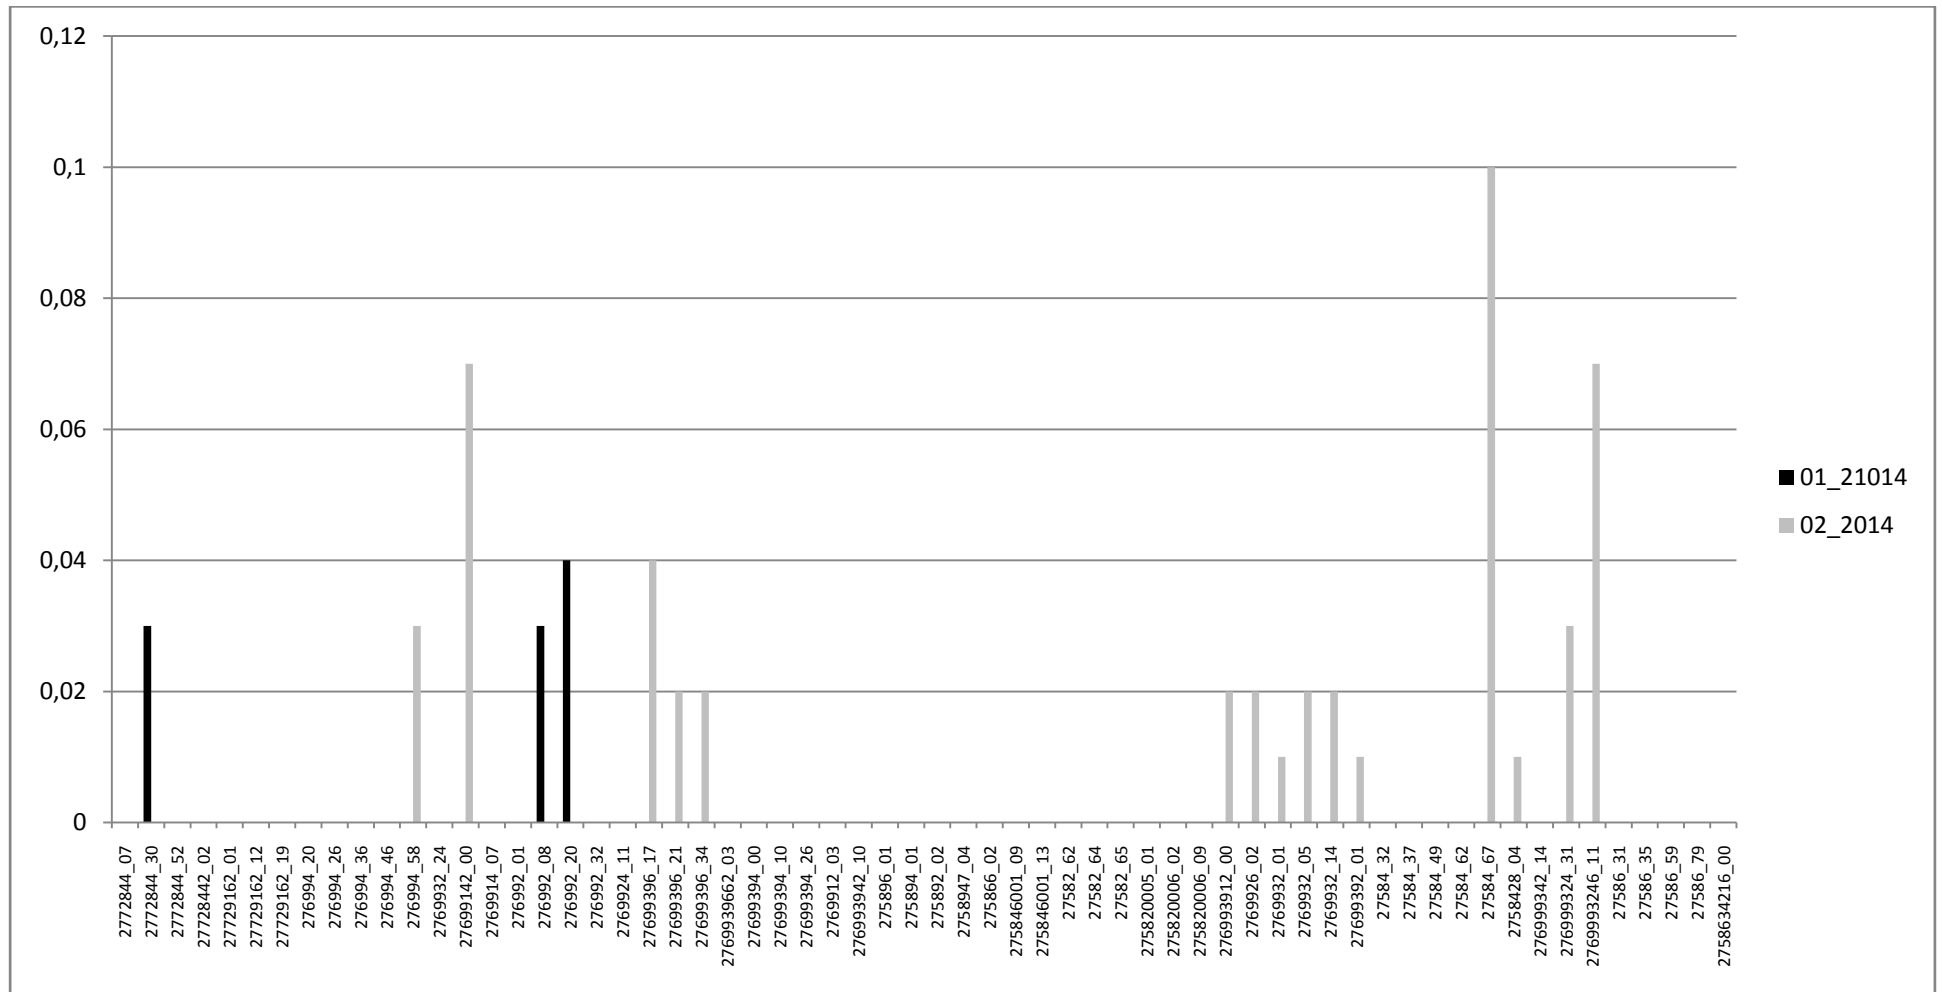
Abbildung 8.38: Summe – nachgewiesene PAK

### 8.1.38 Summe – nachgewiesene PAK in µg/l

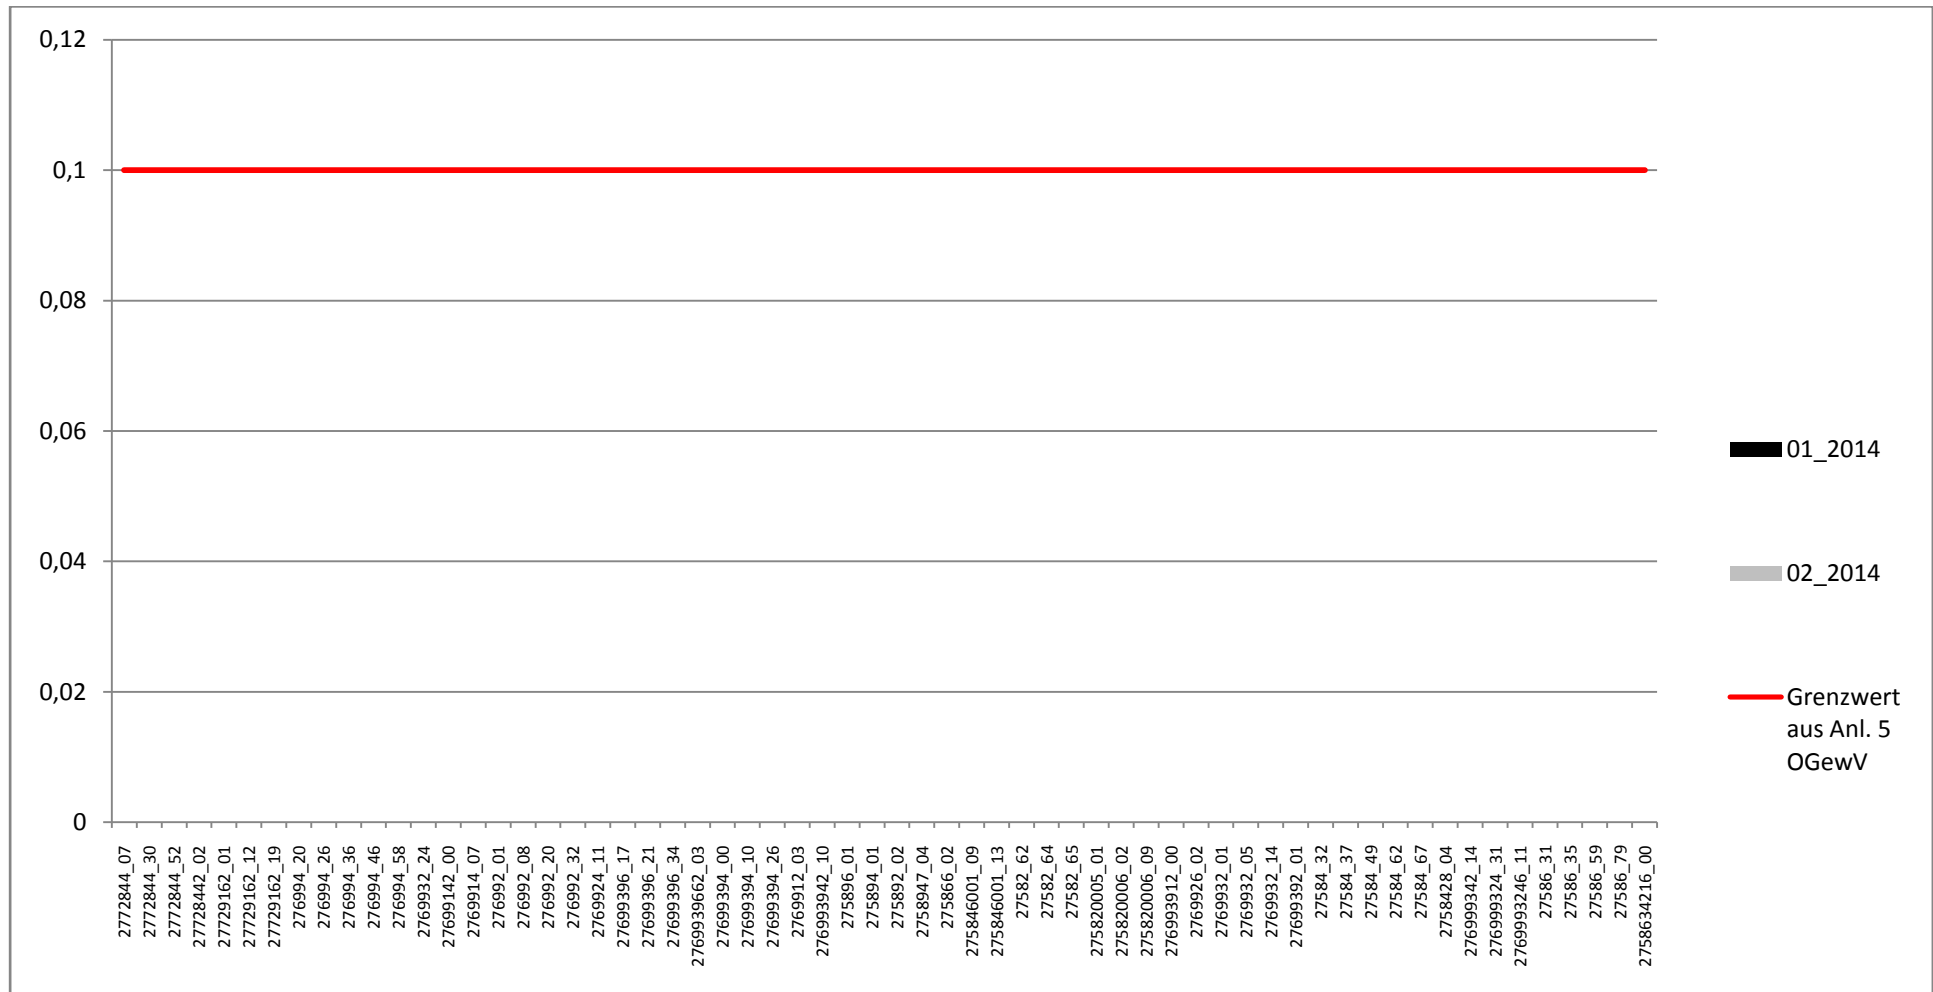
Abbildung 8.39: MCPA

### 8.1.39 MCPA in µg/l

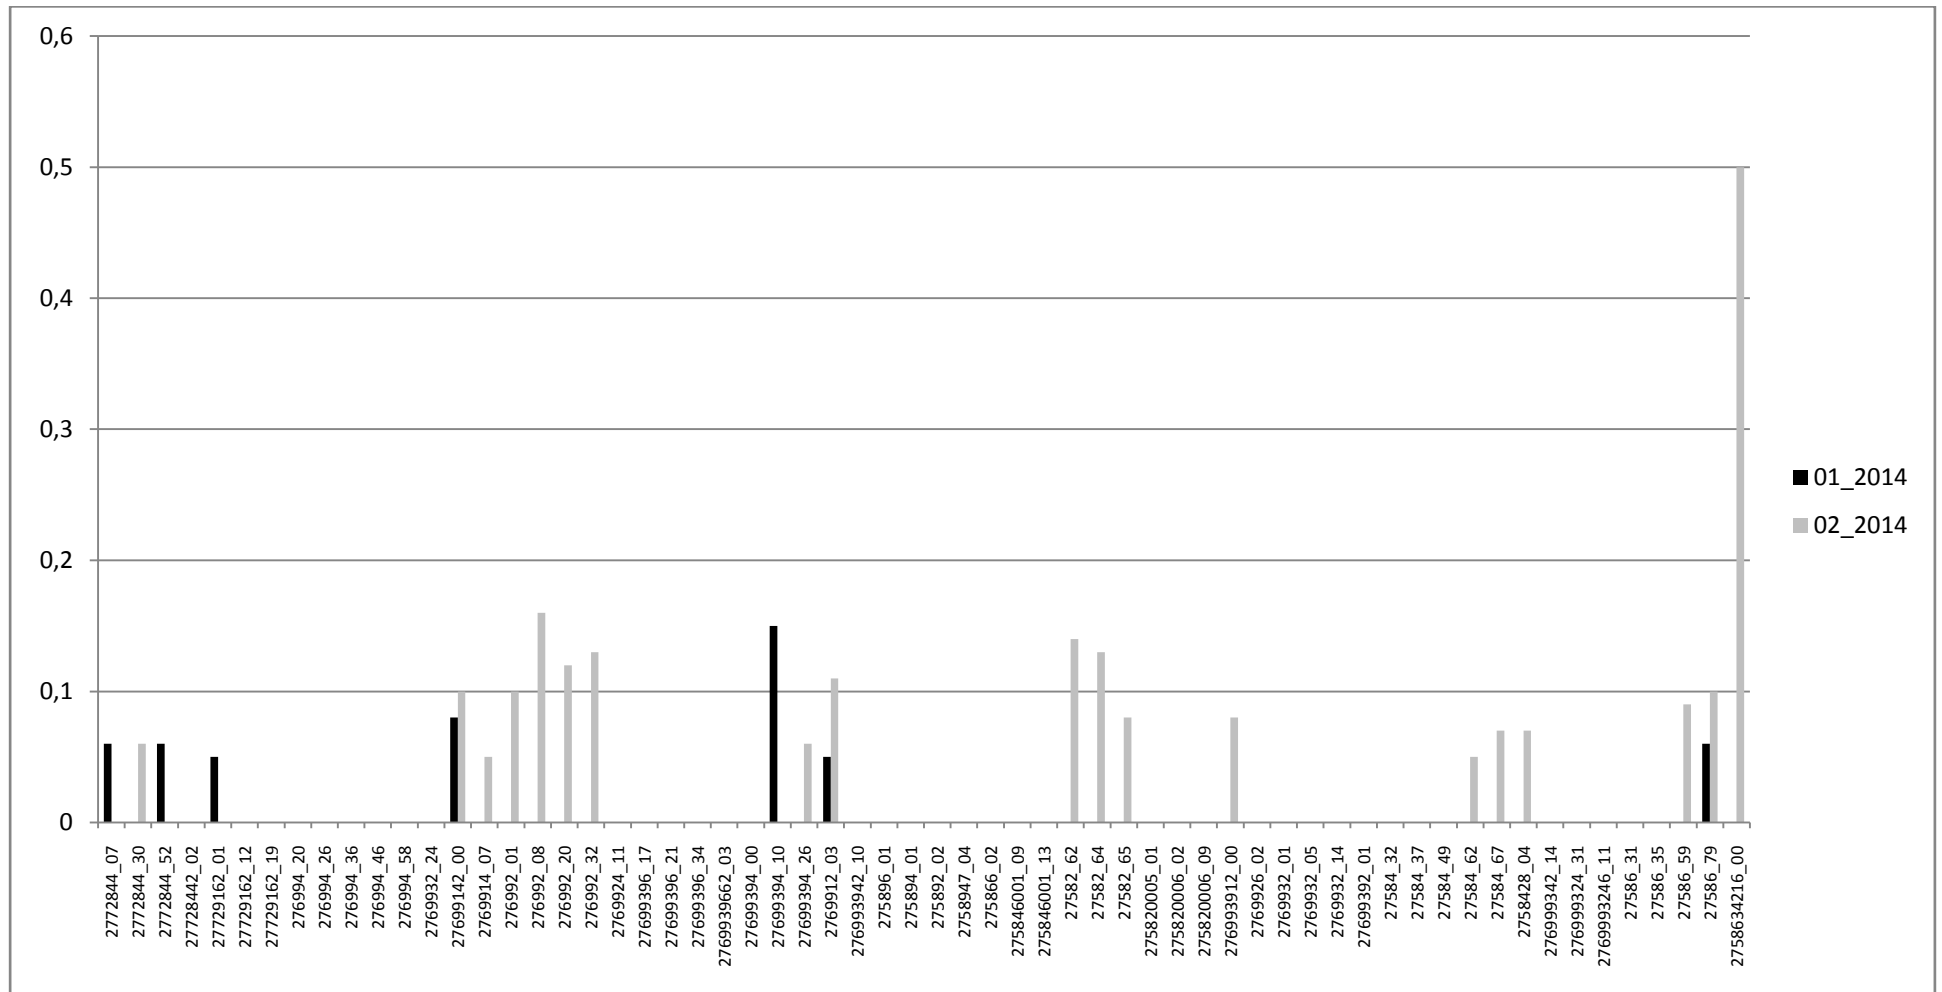
Abbildung 8.40: Glyphosat

### 8.1.40 Glyphosat in µg/l

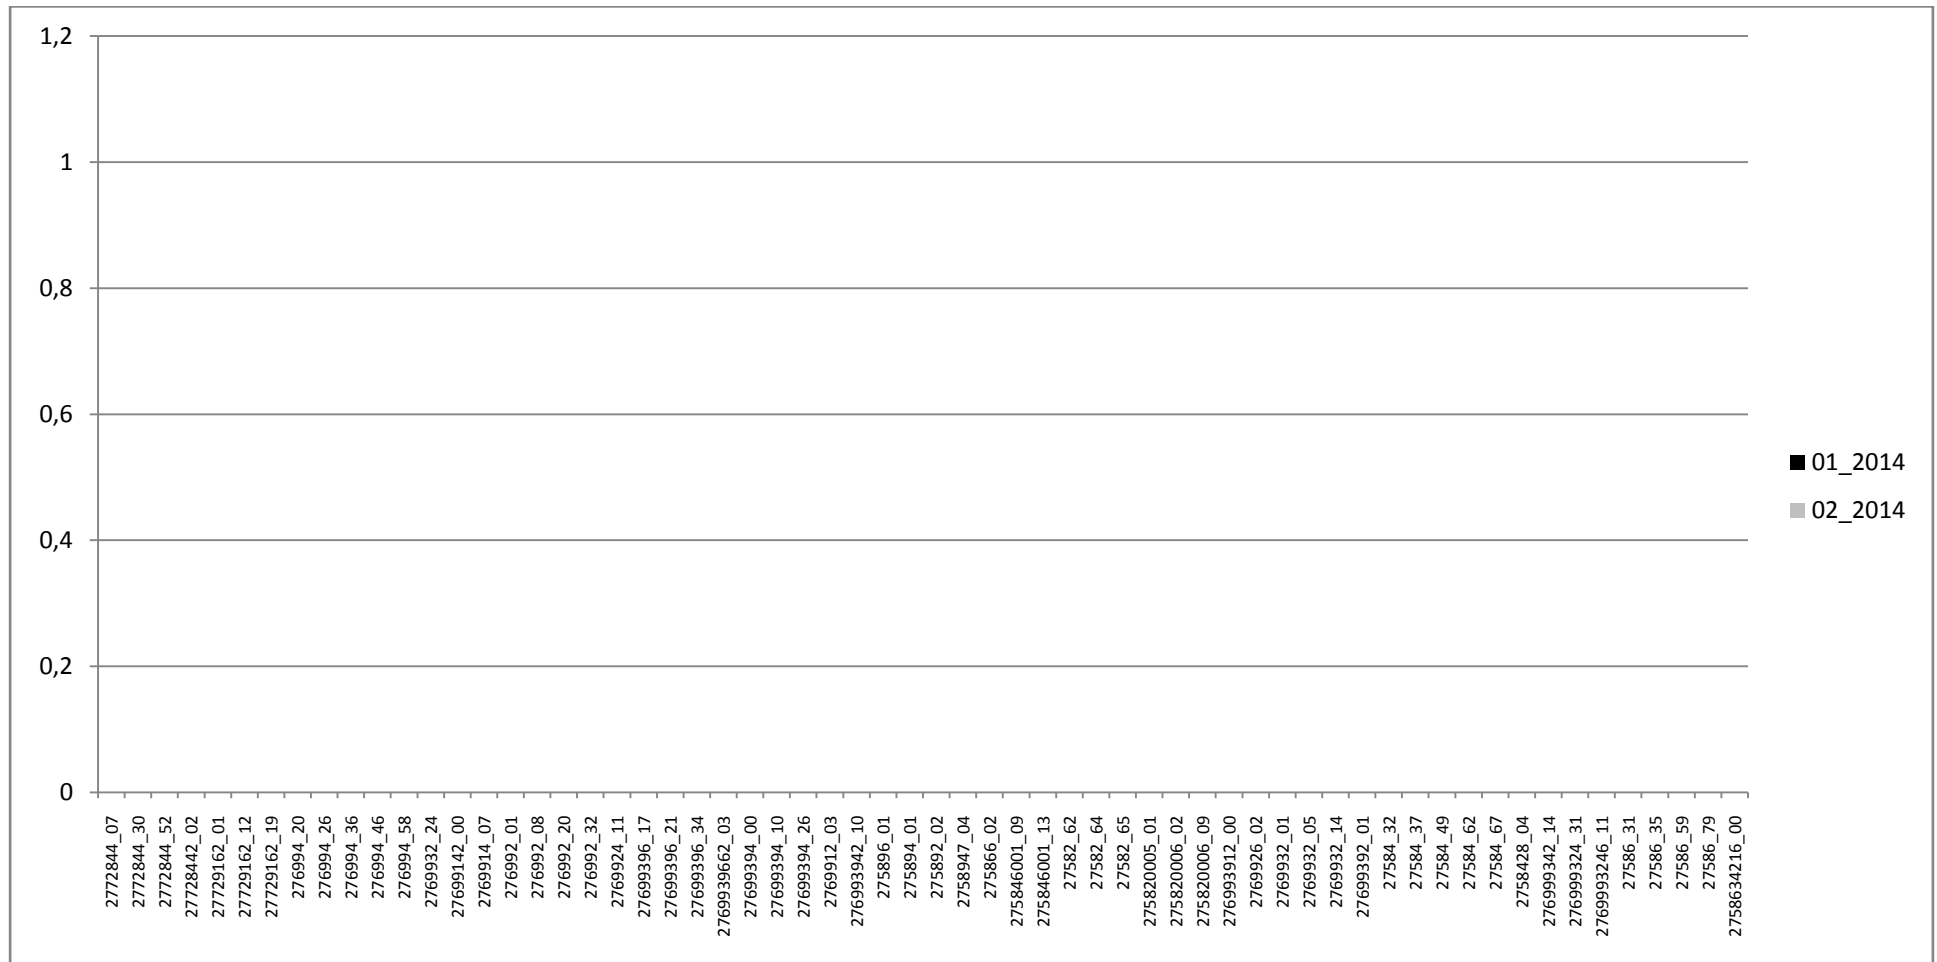
Abbildung 8.41: Tributylzinn

### 8.1.41 Tributylzinn in µg/l

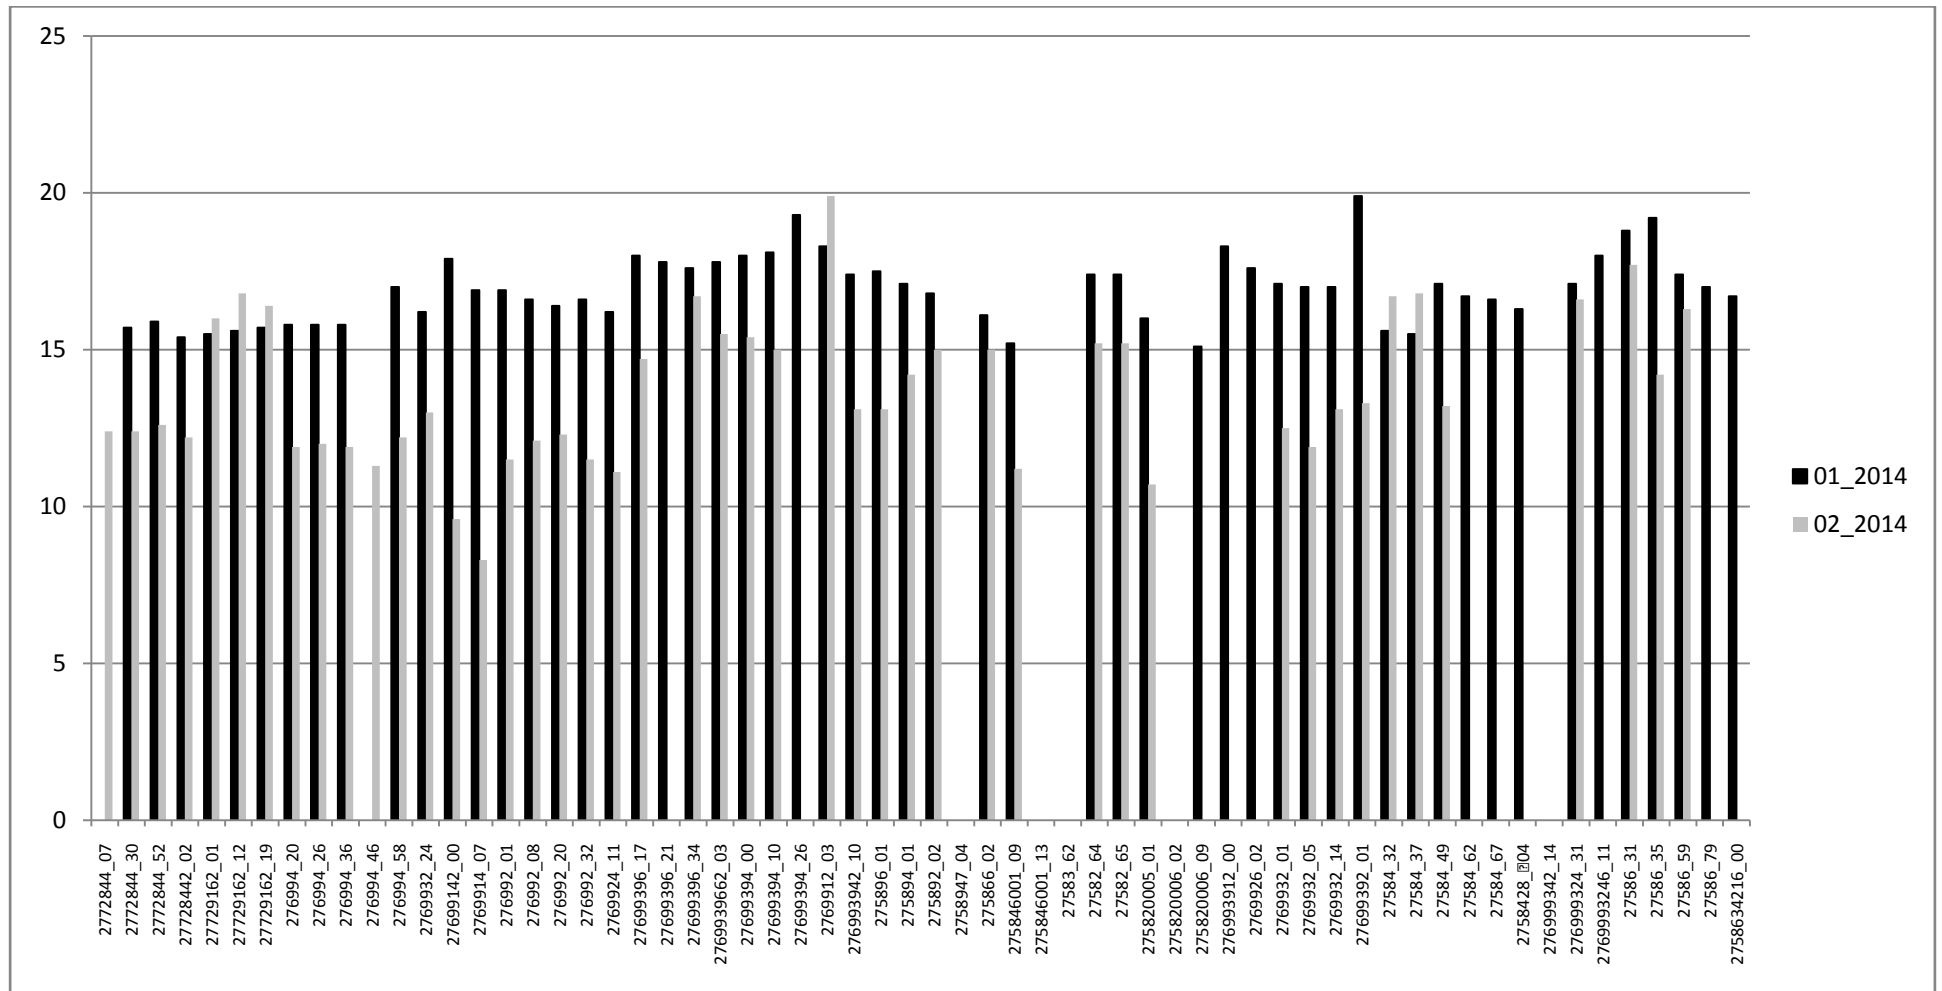
Abbildung 8.42: Wassertemperatur

### 8.1.42 Wassertemperatur in °C
