# **Gewässerzustandsbericht**

## **Mülheim an der Ruhr**

### **2014**

**Amt für Umweltschutz**

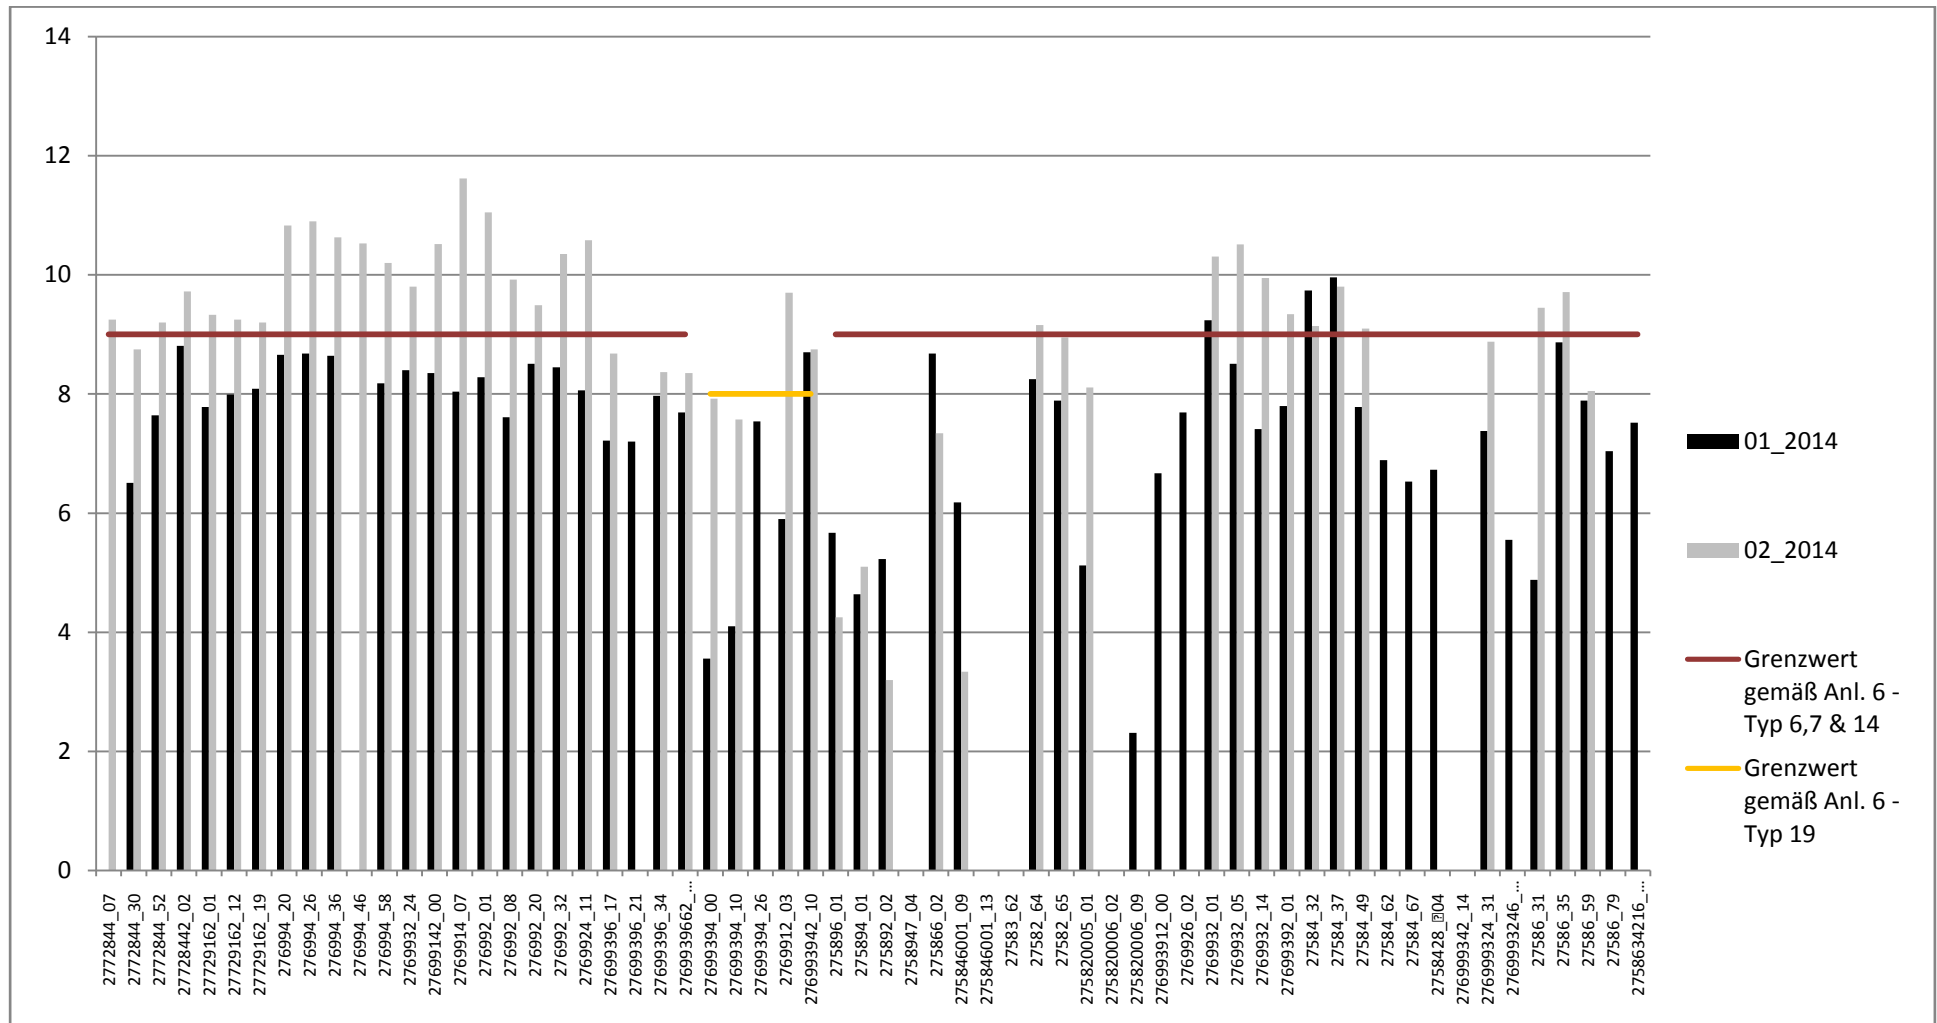
Abbildung 8.43: Sauerstoff

### 8.1.43 Sauerstoff in mg/l
