## 2.1 EINLEITUNG

## 2.2.1 DENKMALE – GESTÖRTES ERSCHEINUNGSBILD / GEFÄHRDET (EXEMPLARISCH)

2.5.2 OBJEKTBLÄTTER DENKMALWERTE OBJEKTE

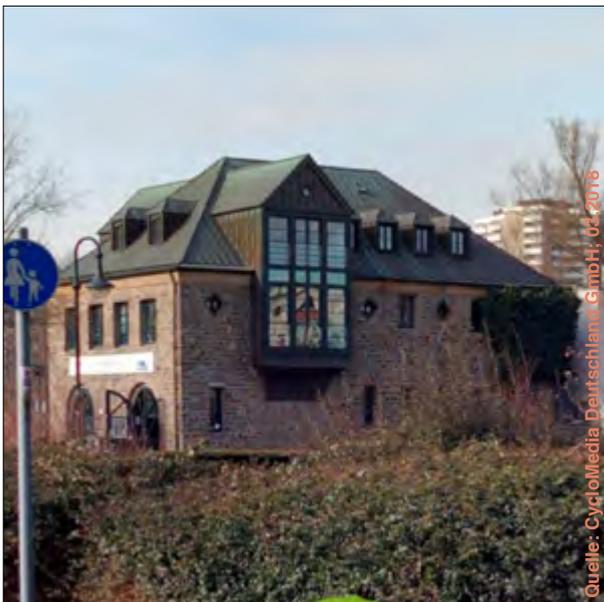
**Alte Schleuse 3 (heute: Haus Ruhrnatur)**

Das stadtbildprägende Denkmal Alte Schleuse 3 (heute: Haus Ruhrnatur) entstand in den 1920er-Jahren als Schülerbootshaus für die Mülheimer Schulen. Nach der Verlegung des städtischen Schlachthofs, der hier auf der Ruhrinsel zuvor bestanden hatte, gehört es mit der gegenüber liegenden Parkpromenade zu der zeitgenössischen Aufwertung des Mülheimer Ruhrufers.

In seiner heutigen Gestalt ist es Ergebnis eines jüngeren Umbaus der 1990er-Jahre. Dieser stellt zweifelsohne eine sinnvolle Nachnutzung dar, ist im zeitgenössischen Sinne qualitativ gestaltet und weiterhin prä-

Augenscheinliche Störung des Denkmalwerts:  
Postmoderne Überformung des Bauwerks mit neuem Erker, neuen Gauben, vollständiger Ersatz der historischen Fenster und Tore, geänderte Eindeckung

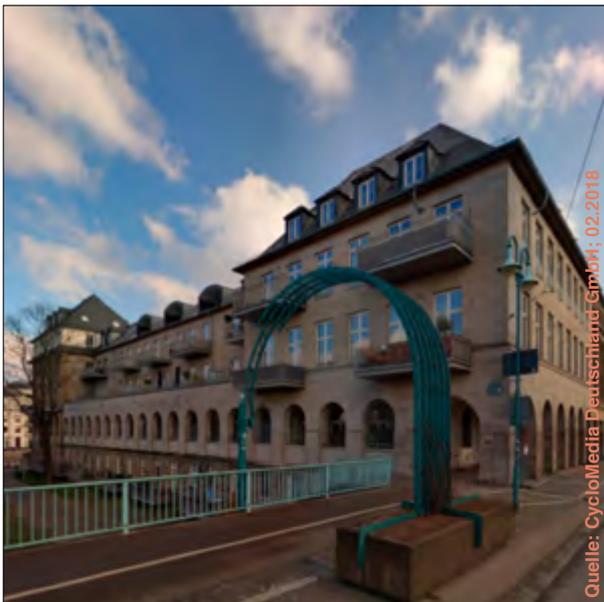
**Leineweberstraße 1**

Augenscheinliche Störung des Denkmalwerts: Überformung des Bauwerks mit neuen Balkonen und Gauben, vollständigem Ersatz der historischen Fenster

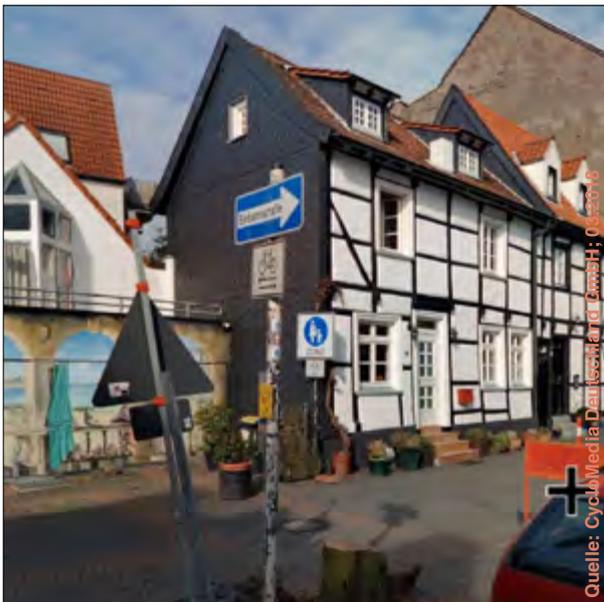
**Muhrenkamp 1**

Wie beim ehem. Stadtbad können die Veränderung und Intensivierung der Nutzung und ein damit verbundener intensiver Austausch der Substanz zu einer augenscheinlichen Störung des Denkmalwerts kommen. So ist das Fachwerkhaus Muhrenkamp 1 erkennbar das Ergebnis einer ambitionierten Instandsetzung, bei der jedoch der Eindruck des ‚Runderneuerten‘ überwiegt. Hier zeigt sich die Bedeutung des Details – sowohl bei der Wahl der Eingangstür als auch bei dem Plattierungsmaterial der Treppe, die historisch eher aus Blockstufen bestanden haben wird. Auch die rote Ziegeleindeckung und die schwarze Giebel-/Gaubengewangenverschieferung wirken kontrastierend. Wie die Umgebung ein Denkmal mitprägt, zeigt sich in der benachbarten Straßenecke zur Kettwiger Straße mit der Garage, die zur besseren Stadtbildverträglichkeit eine Arkadenmalerie erhalten hat.

Augenscheinliche Störung des Denkmalwerts: Detailausbildung Fachwerkfassade, Eingangstür und Gauben, Umgebung mit giebelseitigem Anbau

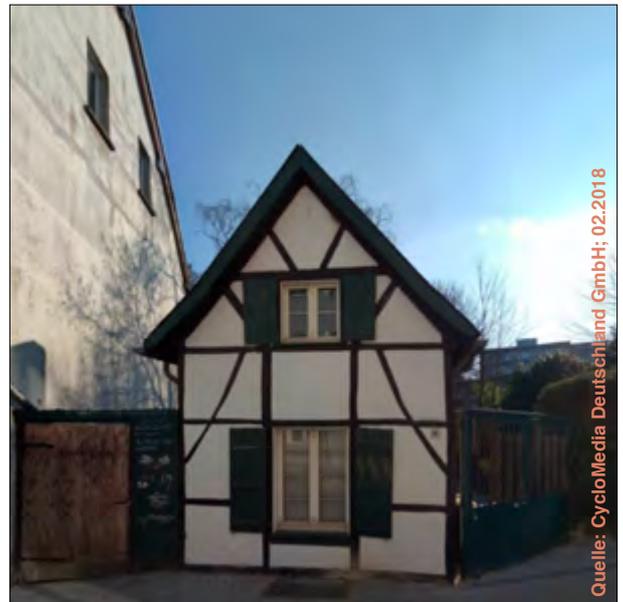
**Auerstraße 14**

Augenscheinliche Störung des Denkmalwerts:  
Bauliche Umgebung und Außenraumgestaltung, denkmalunverträgliche Fensterteilung

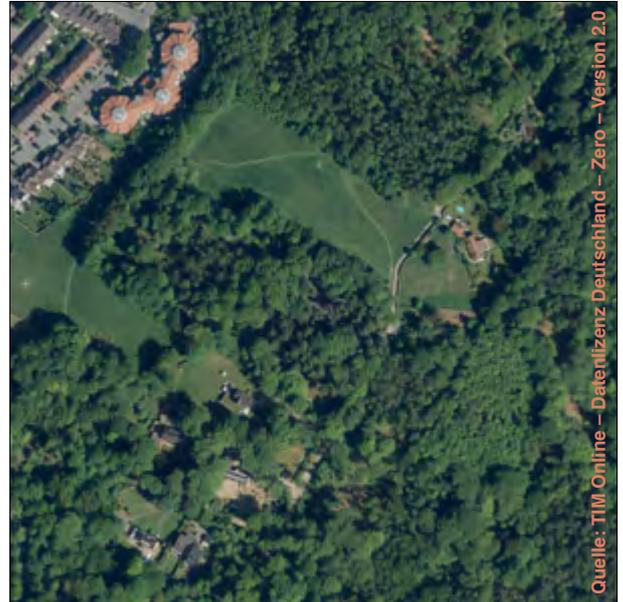
**Am Großen Berg – Ehrenfriedhof**  
**Pos. 27.08.HK1**  
 Augenscheinliche Störung des Denkmalwerts:  
 Pflege- und Instandhaltungsbedarf

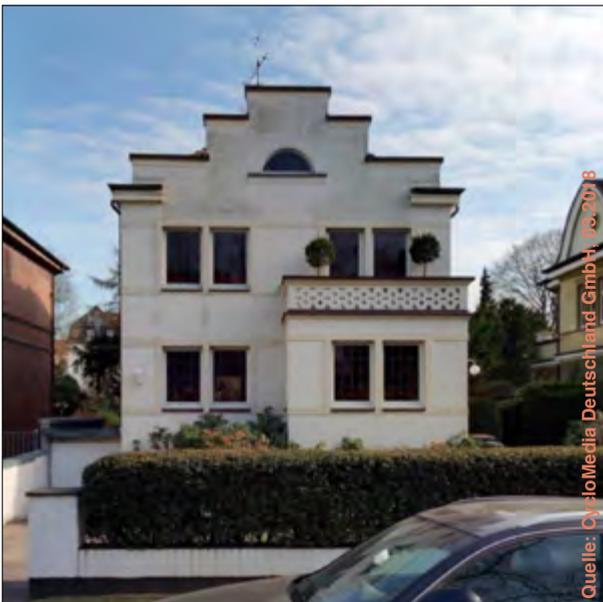
**Bleichstraße 9** **Pos. 19.20.HK1**  
 Augenscheinliche Störung des Denkmalwerts:  
 Ziegelsichtige Fassade überstrichen (Anstrich  
 schadhaft), nicht denkmalgerechte Fenster

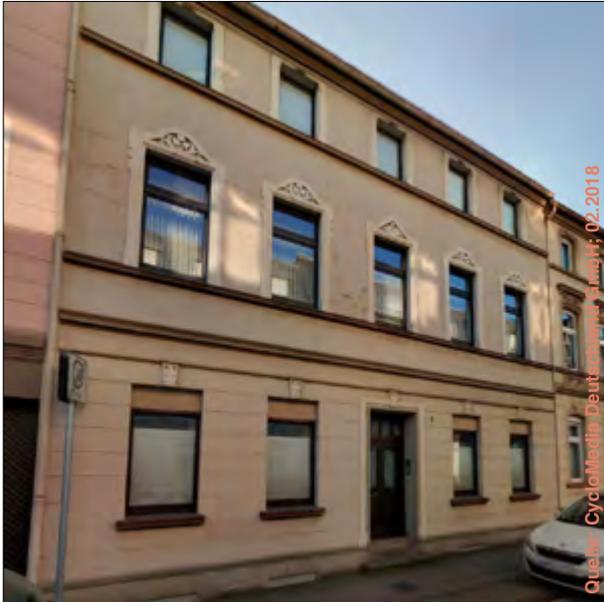
**Blötter Weg 1****Pos. 17.13.HK1**

Augenscheinliche Störung des Denkmalwerts:  
Denkmalunverträgliche Fenster (z.T. mit Sturz-Ab-  
senkung), Instandhaltungsbedarf

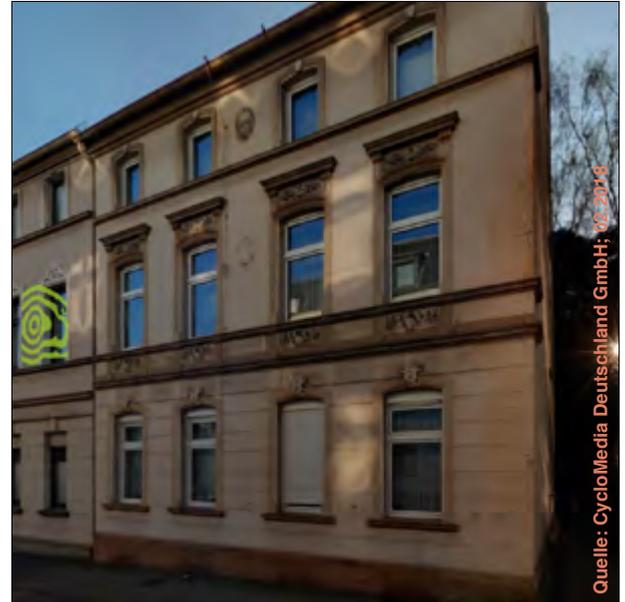
**Blötter Weg 3****Pos. 17.12.HK1**

Augenscheinliche Störung des Denkmalwerts:  
Denkmalunverträgliche Fenster mit Sturzbegradi-  
gung (z.T. mit sichtbaren Rolladenkästen), In-  
standhaltungsbedarf

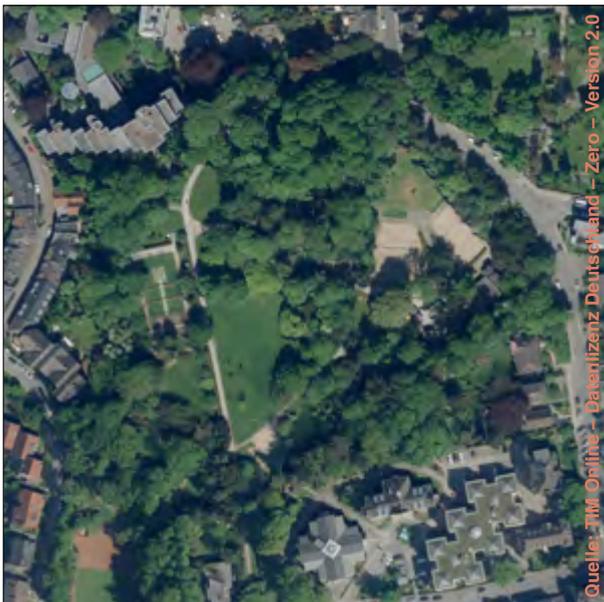
**Dimbeck – Park****Pos. 23.32.HK1**

Augenscheinliche Störung des Denkmalwerts:  
Reduzierung des Zeugniswerts v. a. im Bereich  
Freilichtbühne, Instandhaltungsbedarf

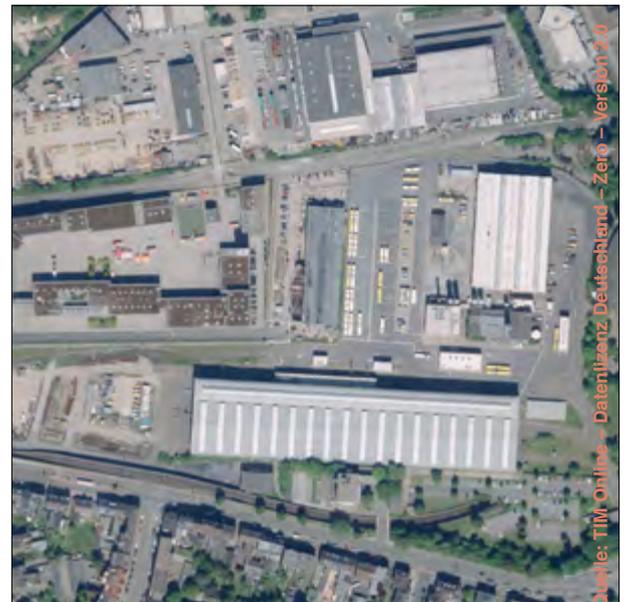
**Duisburger Straße 86****Pos. 18.13.HK1**

Augenscheinliche Störung des Denkmalwerts:  
Reduzierung des Zeugniswerts durch Teilabbrü-  
che, Gefährdung einzelner Bauten durch fehlende  
Nutzung

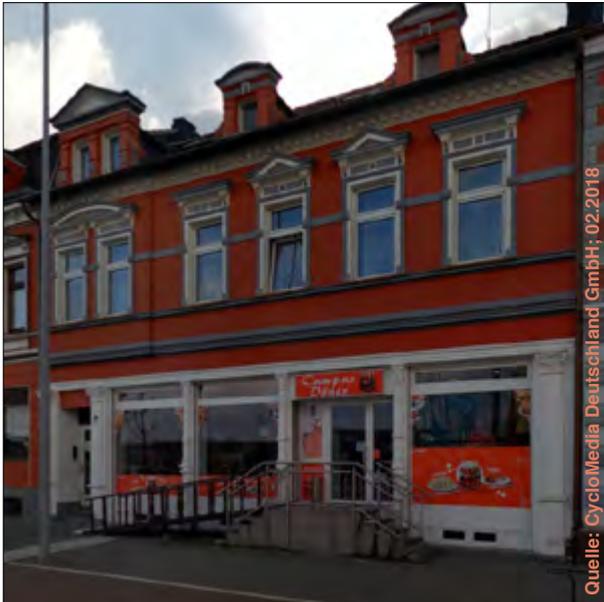
**Duisburger Straße 139** Pos. 18.04.HK1  
 Augenscheinliche Störung des Denkmalwerts:  
 Kontrastierende Anstrichfarbigkeit statt Ziegelsich-  
 tigkeit, denkmalunverträgliche Fenster und Eingän-  
 ge/Schaufensterverglasungen

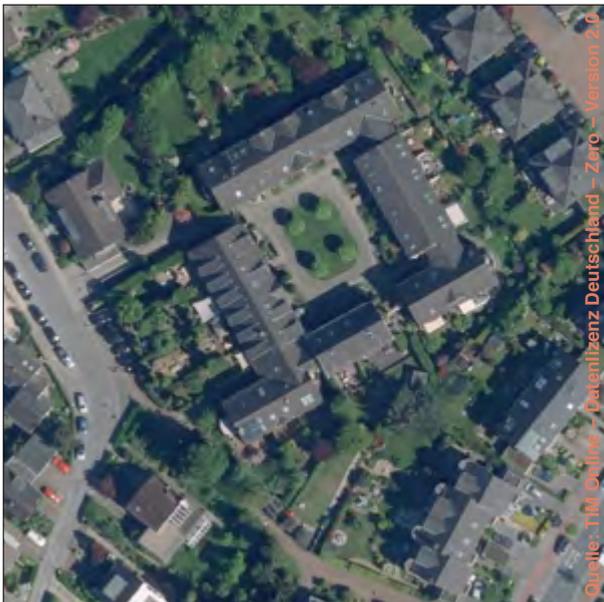
**Eisenborner Weg 77-83** Pos. 34.07.HK1  
 Augenscheinliche Störung des Denkmalwerts:  
 Starke bauliche Überformung mit eng gesetzten  
 Schleppläuben

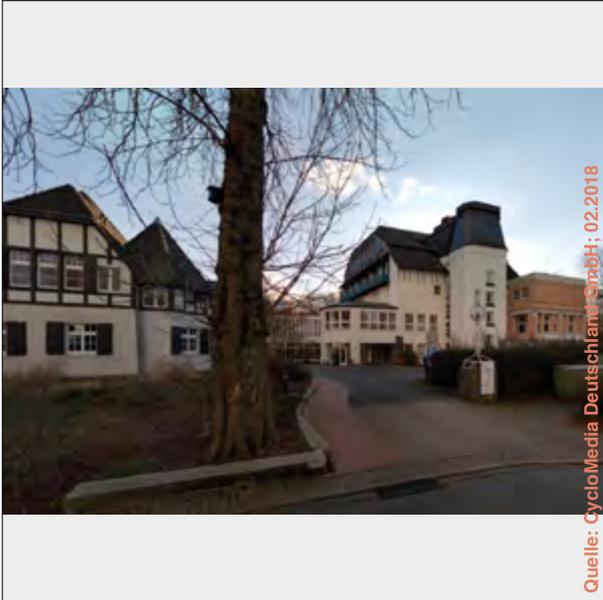
**Eschenbruch bei Nr. 70** Pos. 44.01.HK1  
 Augenscheinliche Störung des Denkmalwerts:  
 Gefährdung infolge Instandsetzungsbedarfs

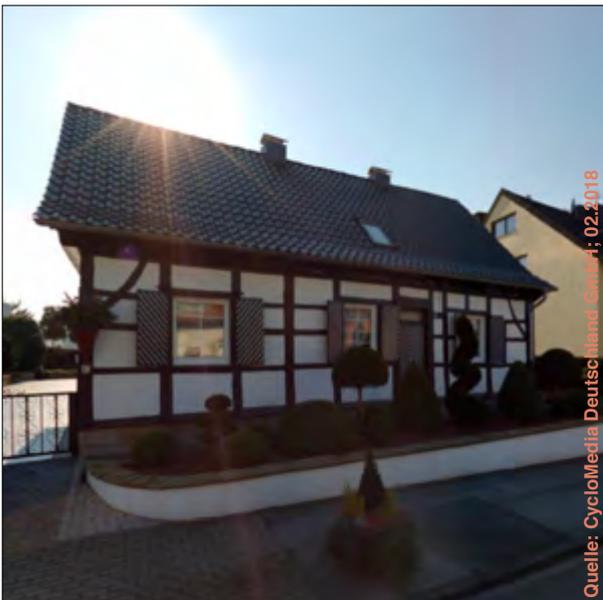
**Gracht 84****Pos. 20.13.HK1**

Augenscheinliche Störung des Denkmalwerts:  
Starke bauliche Überformung mit denkmalunverträglichen Fenstern

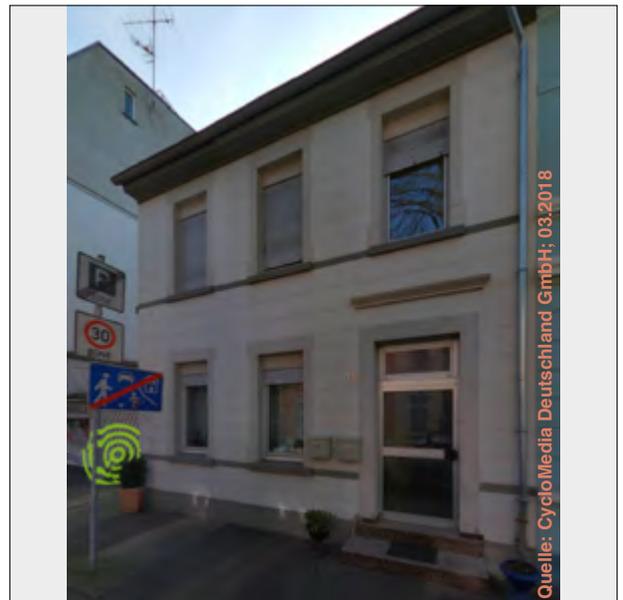
**Hagdorn 18****Pos. 19.21.HK1**

Augenscheinliche Störung des Denkmalwerts:  
Denkmalunverträgliche Fenster und Eingangstür mit Sturz-Absenkungen, Vortreppe

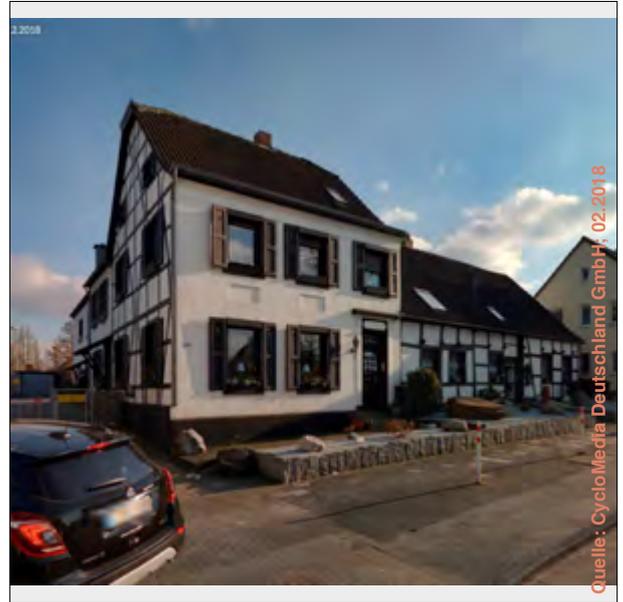
**Kölner Straße 29/31**      **Pos. 34.08.HK1**  
 Augenscheinliche Störung des Denkmalwerts:  
 Starke Überformung, Umgebungsbebauung des  
 Denkmals

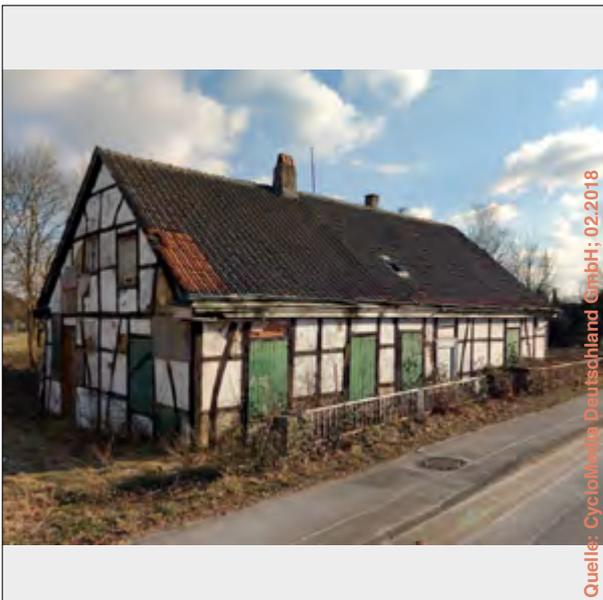
**Kölner Straße 251/253**      **Pos. 43.05.HK1**  
 Augenscheinliche Störung des Denkmalwerts:  
 Gefährdung infolge dringenden Instandsetzungs-  
 bedarfs

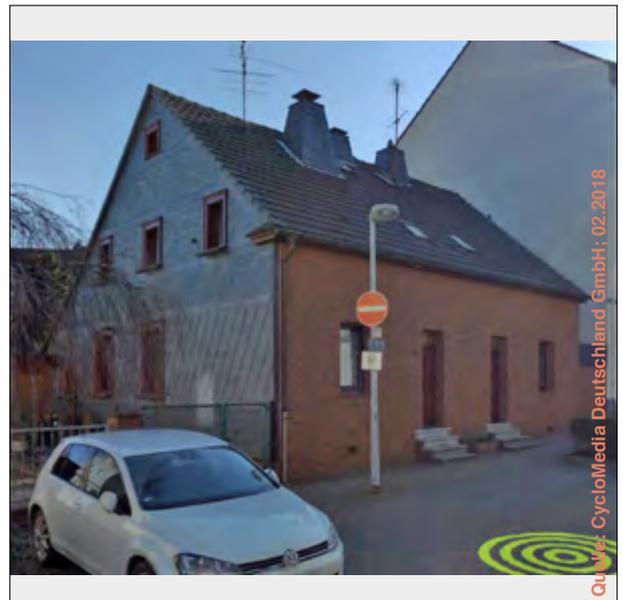
**Königstraße 15/17**      **Pos. 18.06.HK1**  
 Augenscheinliche Störung des Denkmalwerts:  
 Starke Überformung mit Klinkerriemchen (Straßen-  
 fassade) und denkmalunverträgliche Fenster

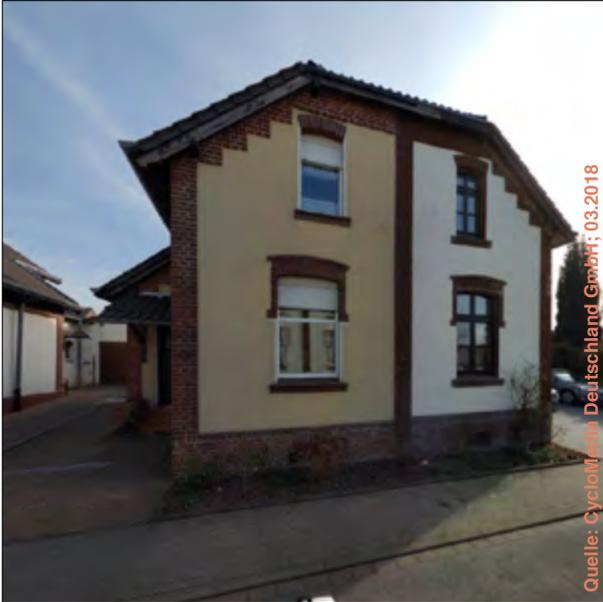
**Krefenscheerstraße 53/55 Pos. 20.14.HK1**

Augenscheinliche Störung des Denkmalwerts:  
Haushälfte Nr. 53 mit denkmalunverträglichen  
Fenstern und sichtbaren Rollladenkästen, unpassende  
Mauerwerksneueverfugung

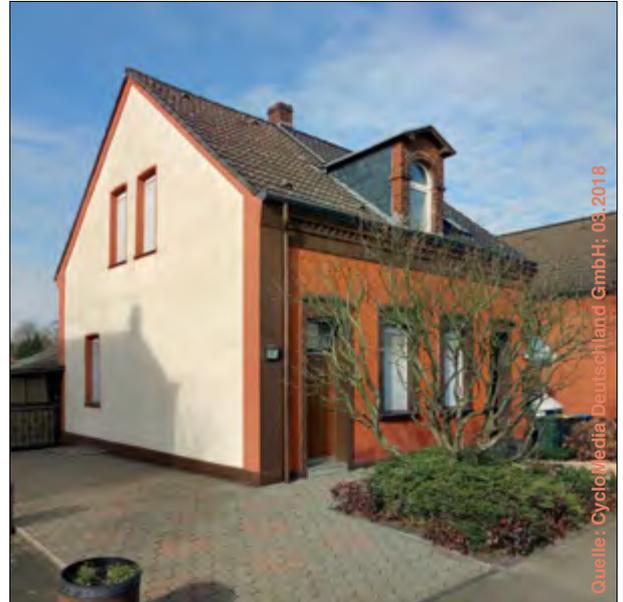
**Mausegattstraße 10/12 Pos. 20.15.HK1**

Augenscheinliche Störung des Denkmalwerts:  
Denkmalunverträgliche Fenster, divergierende  
Dachdeckungen mit Höhenversatz

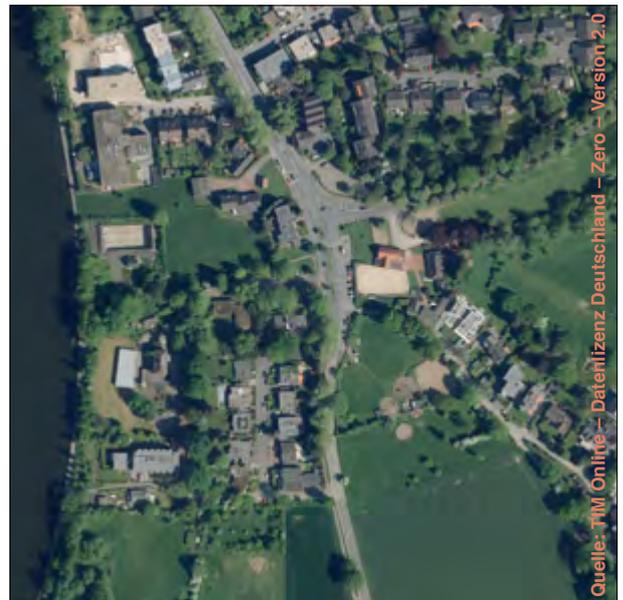
**Mendener Straße – Ortskern Menden**

Augenscheinliche Störung des Denkmalwerts:  
Gefährdung durch starke Überformung

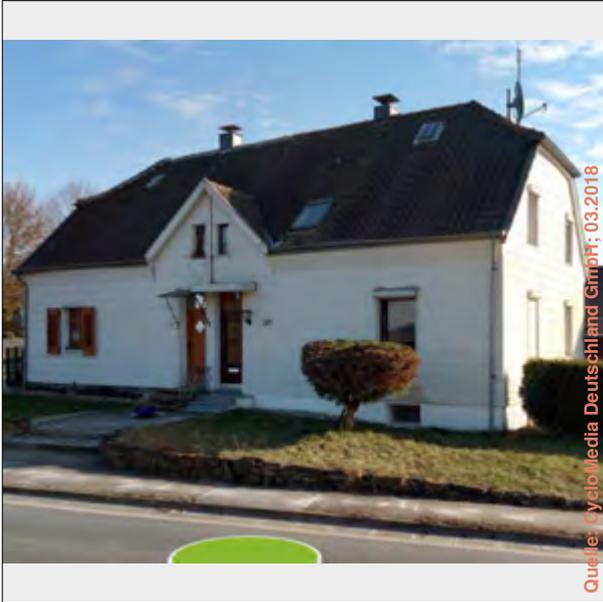
**Mendener Straße 259/261 Pos. 45.01.HK1**

Augenscheinliche Störung des Denkmalwerts:  
Denkmalunverträgliche Fenster mit Rollladenkästen (Nr. 261) und unpassende Eingangstür, Vordächer, Instandhaltungsbedarf

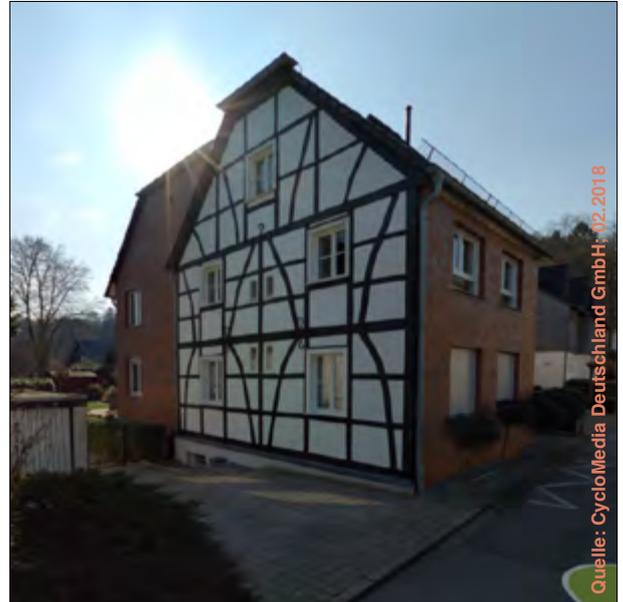
**Mintarder Dorfstraße 6 Pos. 49.03.HK1**

Augenscheinliche Störung des Denkmalwerts:  
Starke bauliche Überformung

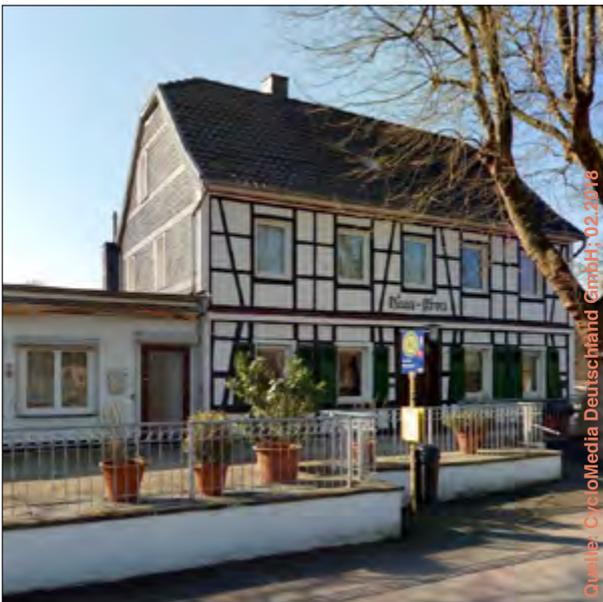
**Mintarder Straße 210 Pos. 39.02.HK1**

Augenscheinliche Störung des Denkmalwerts:  
Bauliche Überformung – Anbauten, denkmalunverträgliche Fenster

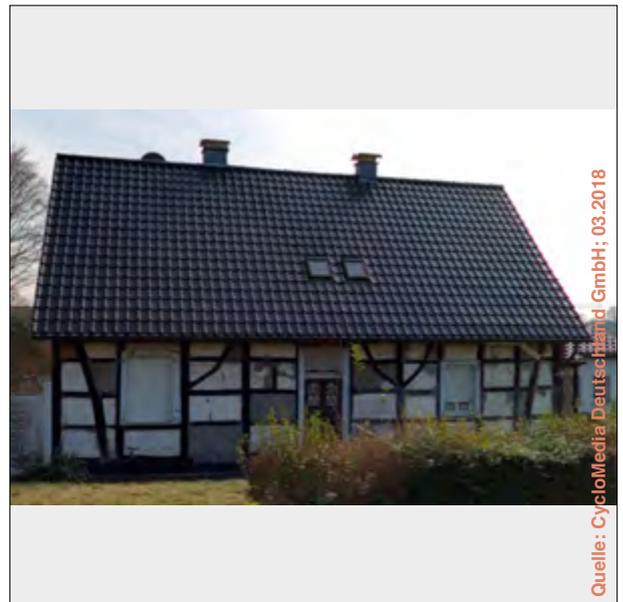
**Priesters Hof 12/14 Pos. 20.02.HK1**

Augenscheinliche Störung des Denkmalwerts:  
Gefährdung infolge Instandsetzungsbedarfs, ggf. unsachgemäße Reparaturen (Zementmörtel)

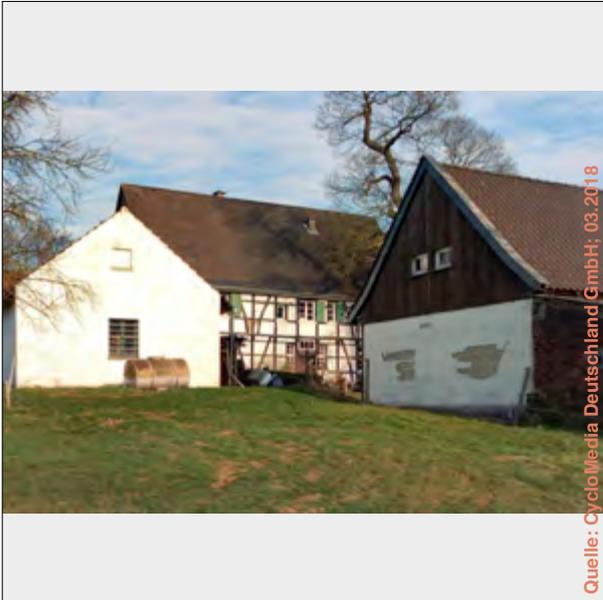
**Roßkotheweg 29/29a**      **Pos. 41.01.HK1**

Augenscheinliche Störung des Denkmalwerts:  
Gefährdung infolge dringenden Instandsetzungs-  
bedarfs

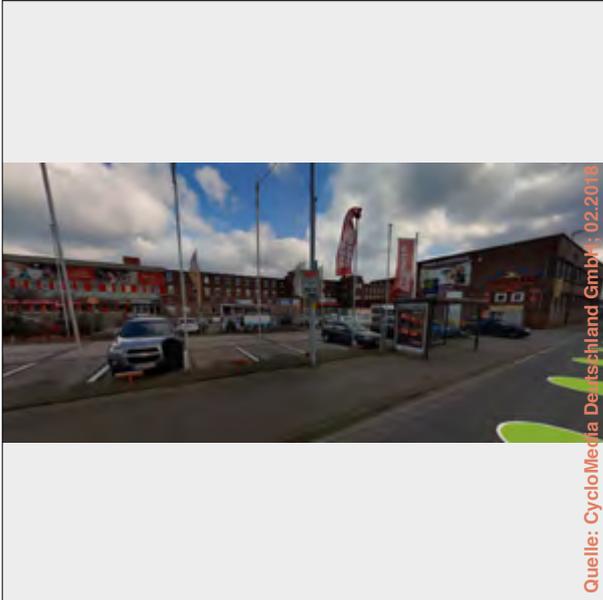
**Weseler Straße 120**                      **Pos. 12.08.HK1**

Augenscheinliche Störung des Denkmalwerts:  
Großflächige Werbeanlagen, denkmalunverträgliche Fenster

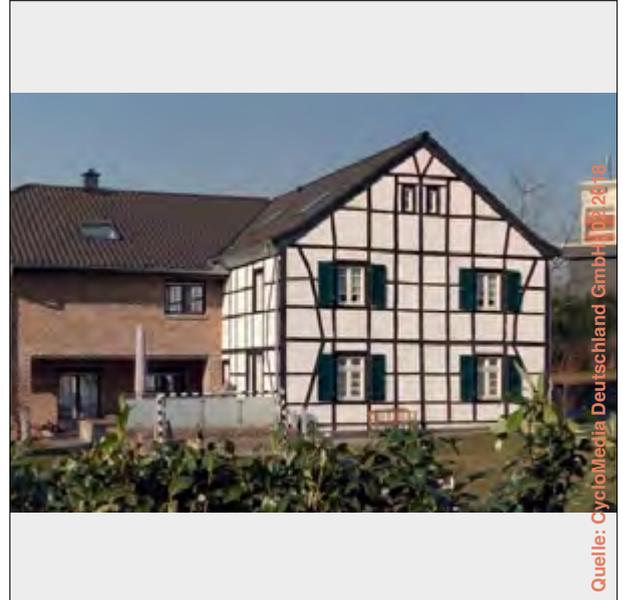
**Winsterstraße 8**                      **Pos. 38.03.HK1**

Augenscheinliche Störung des Denkmalwerts:  
Bauliche Überformung – Anbau

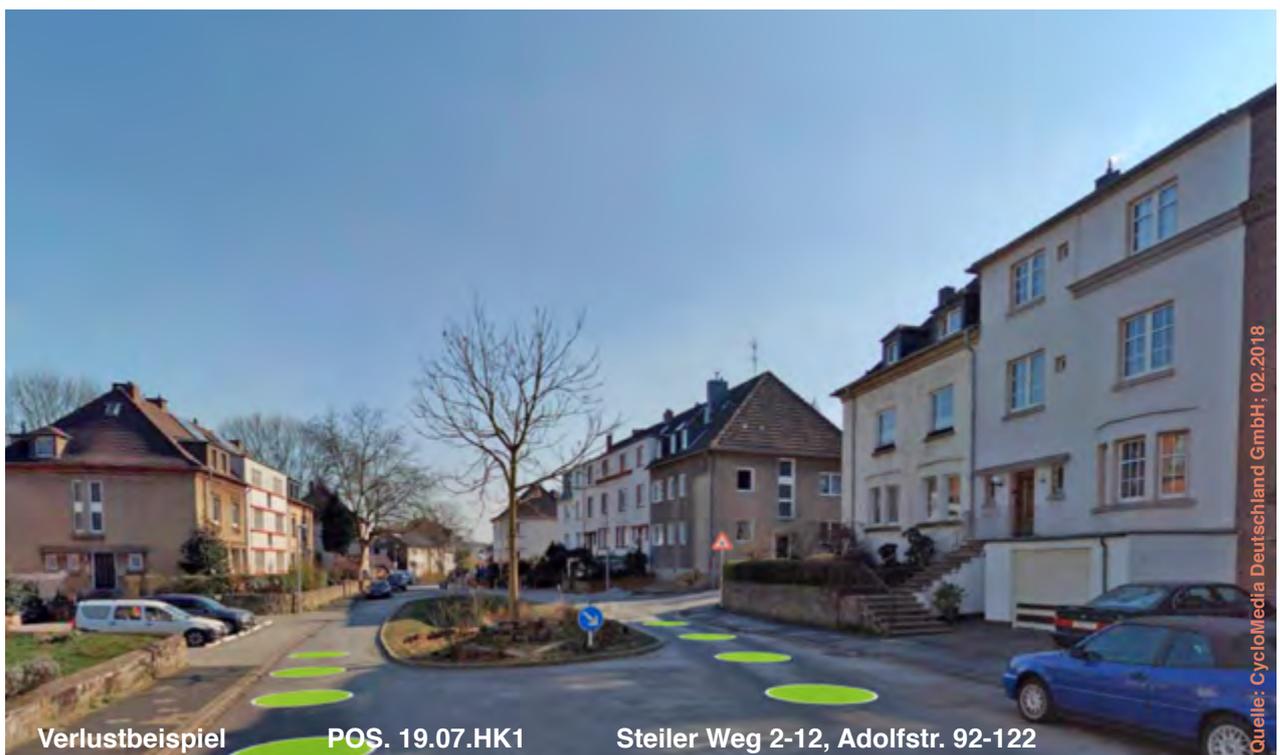
POS. 19.07.HK1

Eines dieser Verlustbeispiele ist das **Ensemble Adolfstraße 92-122 und Steiler Weg 2-12** (Kartierung: POS. 19.07.HK1). Die walmgedeckten Siedlungsbauten bestehen aus jeweils vier Hauseinheiten, deren mittlere beiden Einheiten durch eine breite Zwerchgaube erhöht sind, und sind um eine angerartige Aufweitung der Adolfstraße gruppiert. Dieses Ensemble hat durch Veränderungen in Fassadenmaterial und -farbigkeit, durch den Austausch von Fenstern und Türen und die Einbauten von Garagen etc. eine spürbare gestalterische Qualitätsminderung erfahren.

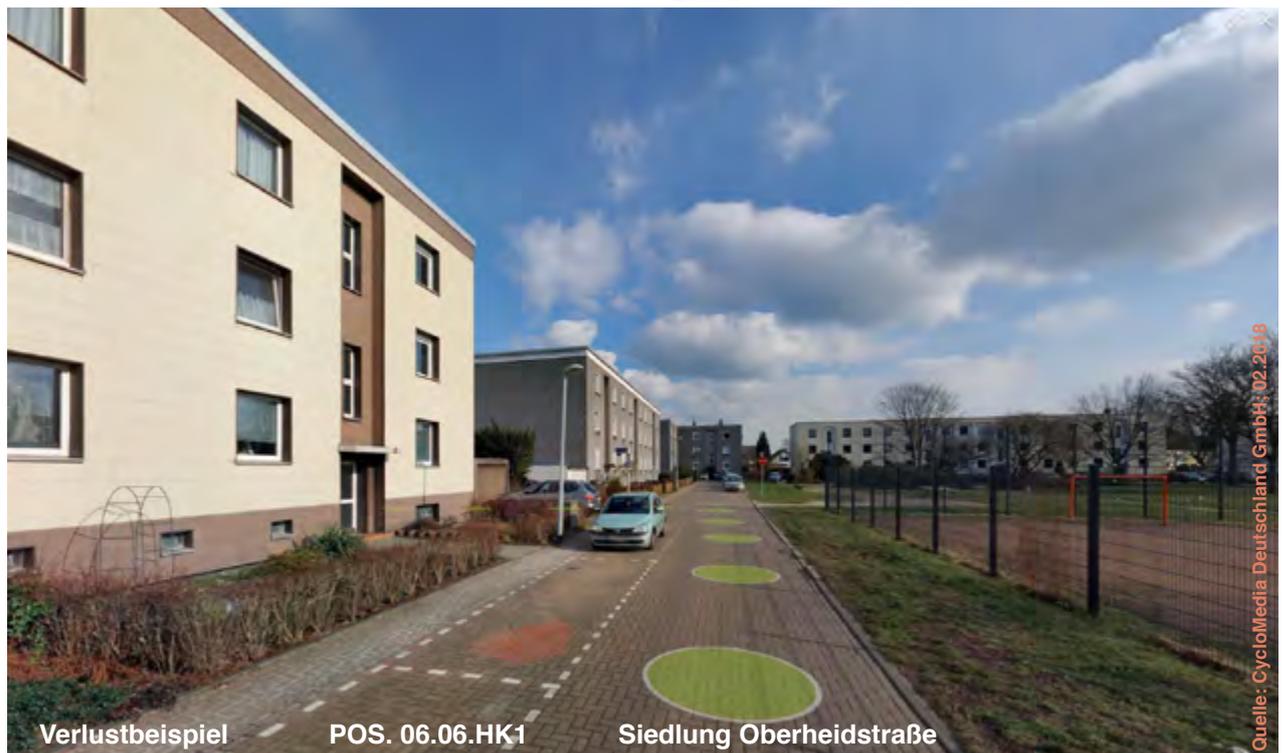
POS. 06.06.HK1

Auch die **Siedlung Oberheidstraße** rund um den Anne-Frank-Platz (POS. 06.06.HK1), die aufgrund der Zeitläufte nicht im ursprünglich geplanten Umfang realisiert wurde, kann zu diesen Verlustbeispielen gezählt werden. Die an 1926 durch die Mülheimer Architekten Pfeifer & Großmann erbaute Siedlung zeichnete sich nicht nur durch eine Siedlungsgestaltung im Duktus des Neuen Bauens, sondern auch durch einen hochwertigen silbergrauen Terranovaputz mit farbig abgesetzten Nischen über den Eingängen, durch stahlblaue Fenster und neapelgelb lackierte Haustüren aus. 1930 in der renommierten Zeitschrift Wasmuths Monatshefte für Baukunst veröffentlicht, wäre diese Siedlung in bauzeitlichem Zustand sicher ein prägnantes städtebauliches Ensemble (nicht nur zum vergangenen Bauhaus-Jubiläum). Auch hier lassen sich die bauzeitlichen Qualitäten aufgrund nachträglicher Fassadenbekleidungen, aufgrund ersetzter Fenster und Türen sowie weiterer Veränderungen nur noch erahnen.

Die beschriebenen Entwicklungen sind – aus denkmalmethodischer Sicht – nicht rückholbar. Zurückgewonnen werden können jedoch – etwa durch Maßnahmen einer integrierten Quartiersentwicklung unter gestalterischen Vorzeichen, wie sie am Anne-Frank-Platz initiiert sind – die architektonische Qualität der Bauten und ein qualitätvoller Außenraum. Hier ist ein konstruktives Zusammenwirken von Politik und beteiligten Ämtern, von Eigentümern und Öffentlichkeit sinnvoll und notwendig.

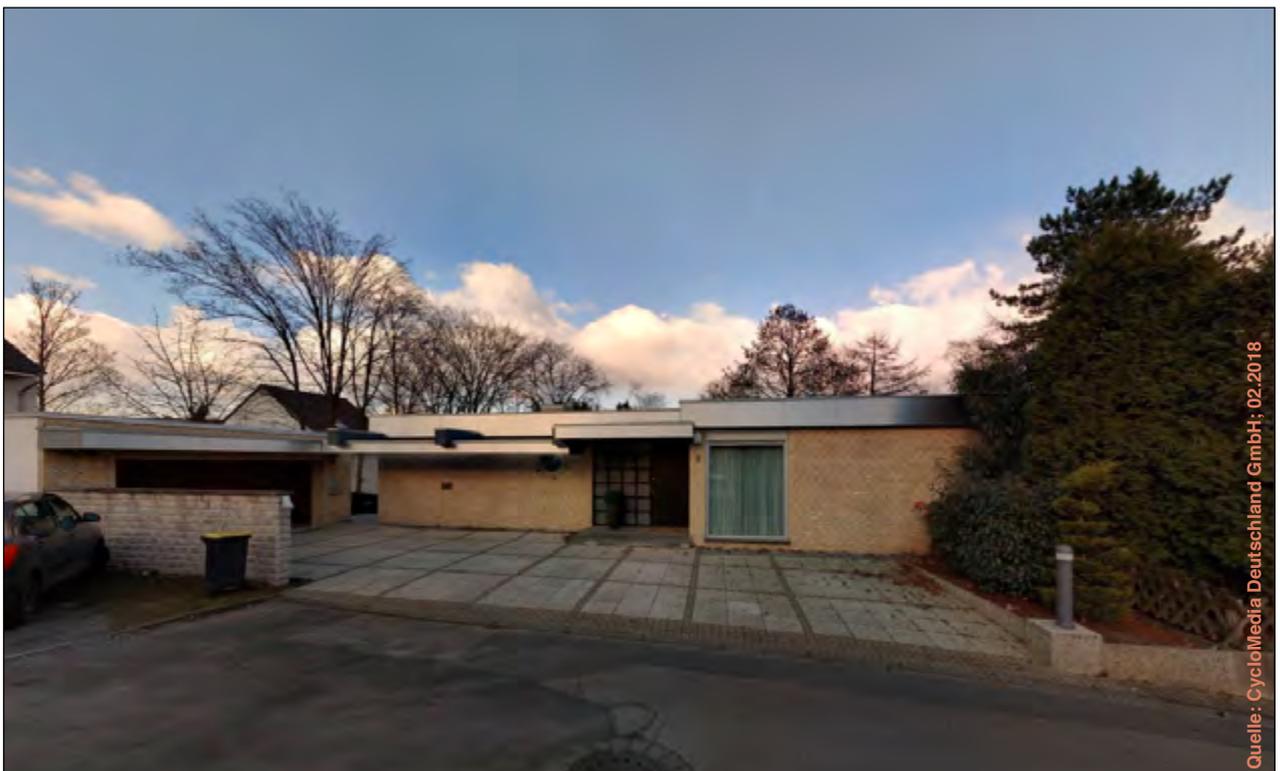
Das Wohnhaus Adlerhorst 2 erscheint als charakteristische Villa der Spätmoderne mit Flachdach, prägnanter Aluminium-Attika und gelber Klinkerfassade, die zur Straße ihre Dimension nur andeutet. Der Grundriss zeigt eine tradierte grossbürgerliche Raumorganisation (Elternschlafzimmer mit En-Suite-Bad, Kinderzimmer mit eigenem Bad, separierter mehrteiliger Wohnbereich, separates Apartement evtl. für Haushälterin). Gestalterisch knüpft die großzügige Raumorganisation etwa an Nachkriegswohnbauten Richard Neutras an. Der Bauherr Dr. Mohr war Chefarzt der Röntgen- und Strahlenabteilung im Mülheimer St. Johannes-Hospital.

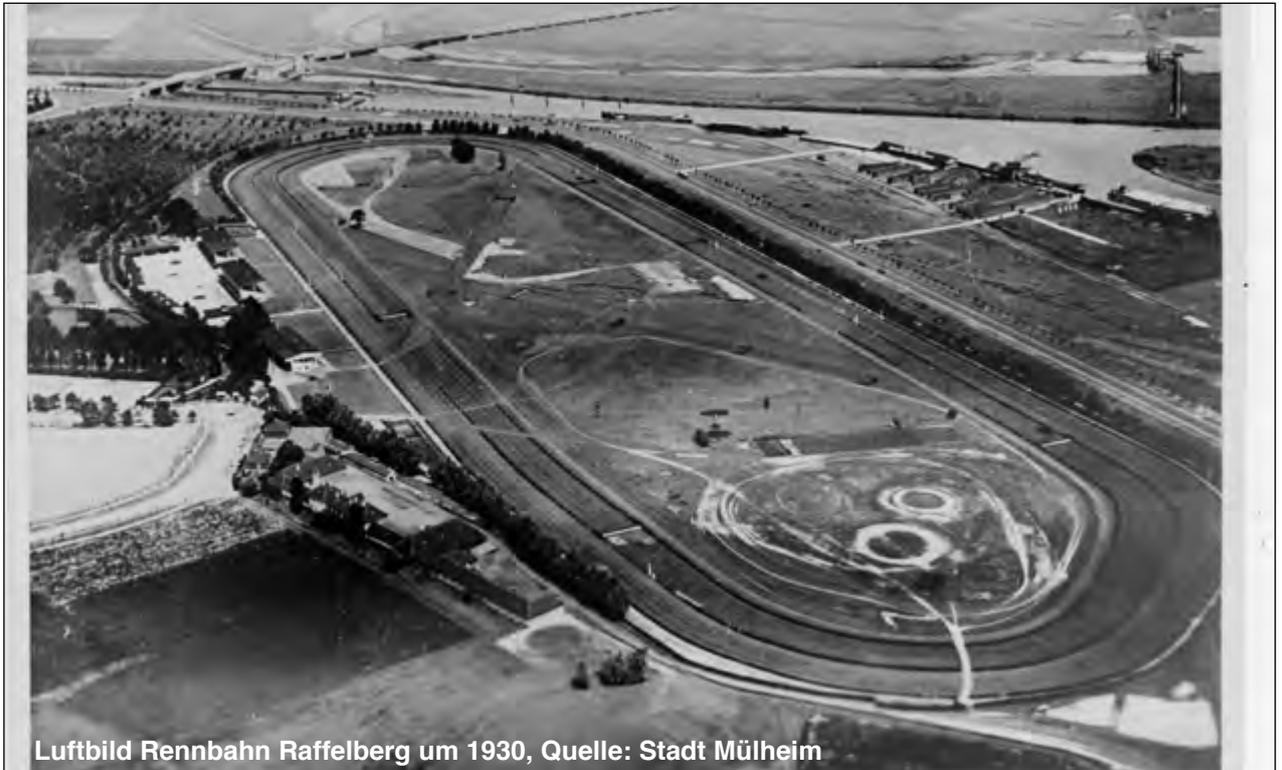
POS. 12.01.HK1

1885 gründete sich ein Mülheimer Reiterverein, der ab 1888 Galopprennen durchführte und zu einem zeittypischen Treffpunkt auch gehobener bürgerlicher Kreise wurde. 1909 schloss sich der Mülheimer Rennverein mit seinem Duisburger Pendant zusammen, um östlich des Guts Raffelberg in der Saarner Ruhraue eine zeitgemäße Galopprennbahn zu realisieren. Schon 1910 konnte die Rennbahn mit Tribünenanlagen, Totohäusern und weiteren Nebenanlagen eingeweiht werden, im Süden entstanden neue Stallungen. Auch das namensgebende Gut Raffelberg (Akazienallee 80/82) ist bis heute Renn- und Reitstall. Im Inneren des großen Rennovals befindet sich seit 1999 ein Golfplatz.

Luftbild Rennbahn Raffelberg um 1930, Quelle: Stadt Mülheim

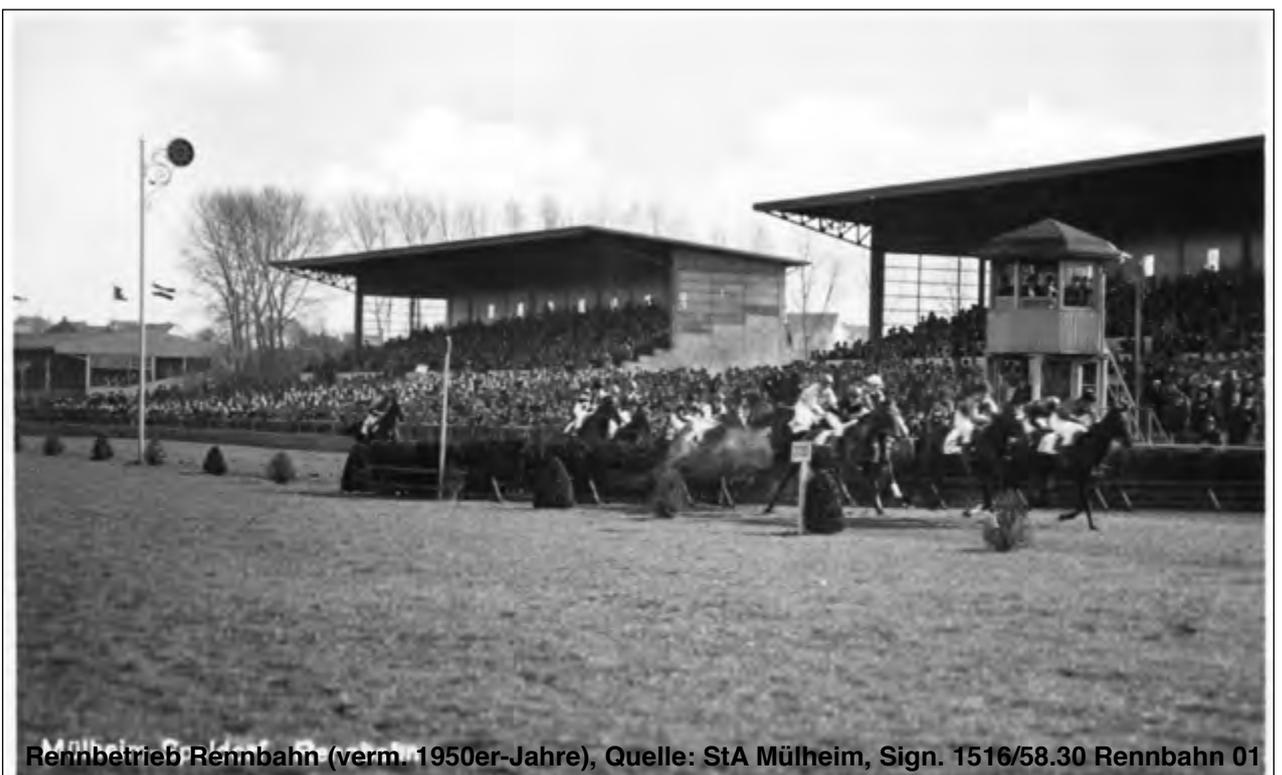
Rennbetrieb Rennbahn (verm. 1950er-Jahre), Quelle: StA Mülheim, Sign. 1516/58.30 Rennbahn 01

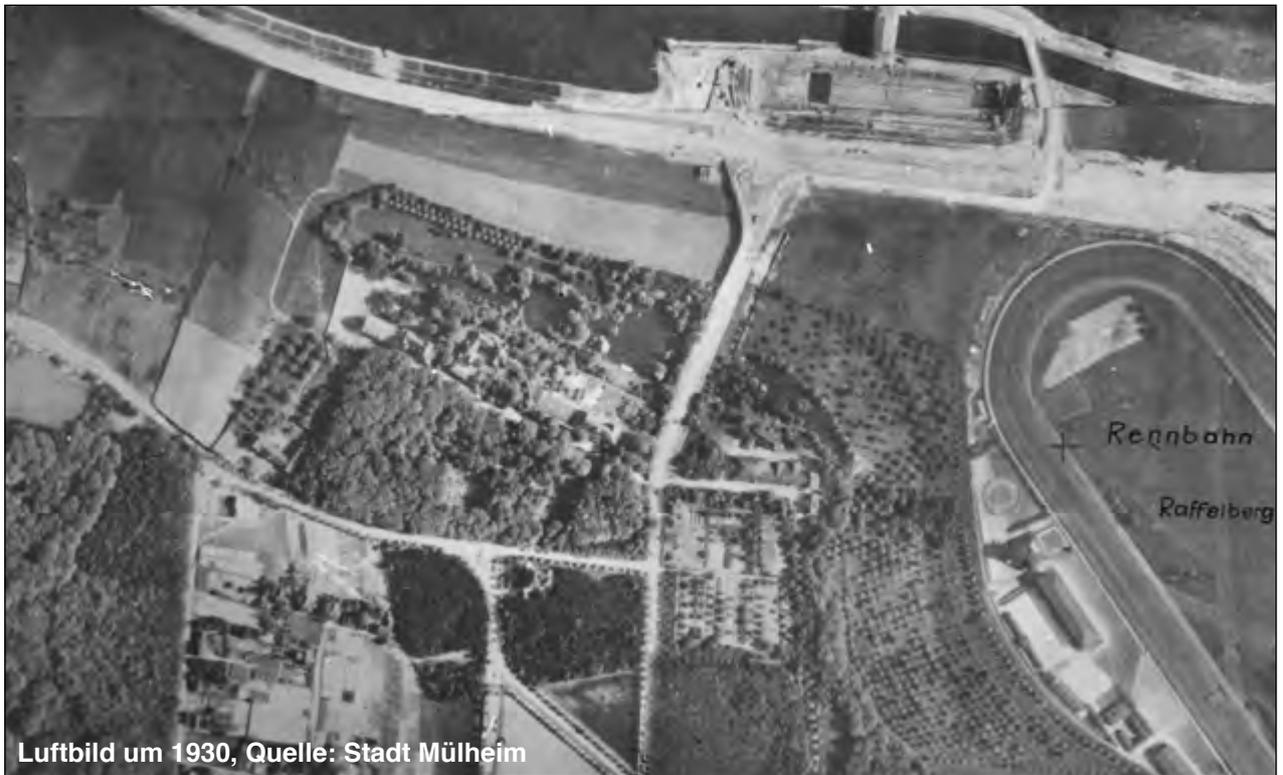
POS. 12.02.HK1

Luftbild um 1930, Quelle: Stadt Mülheim

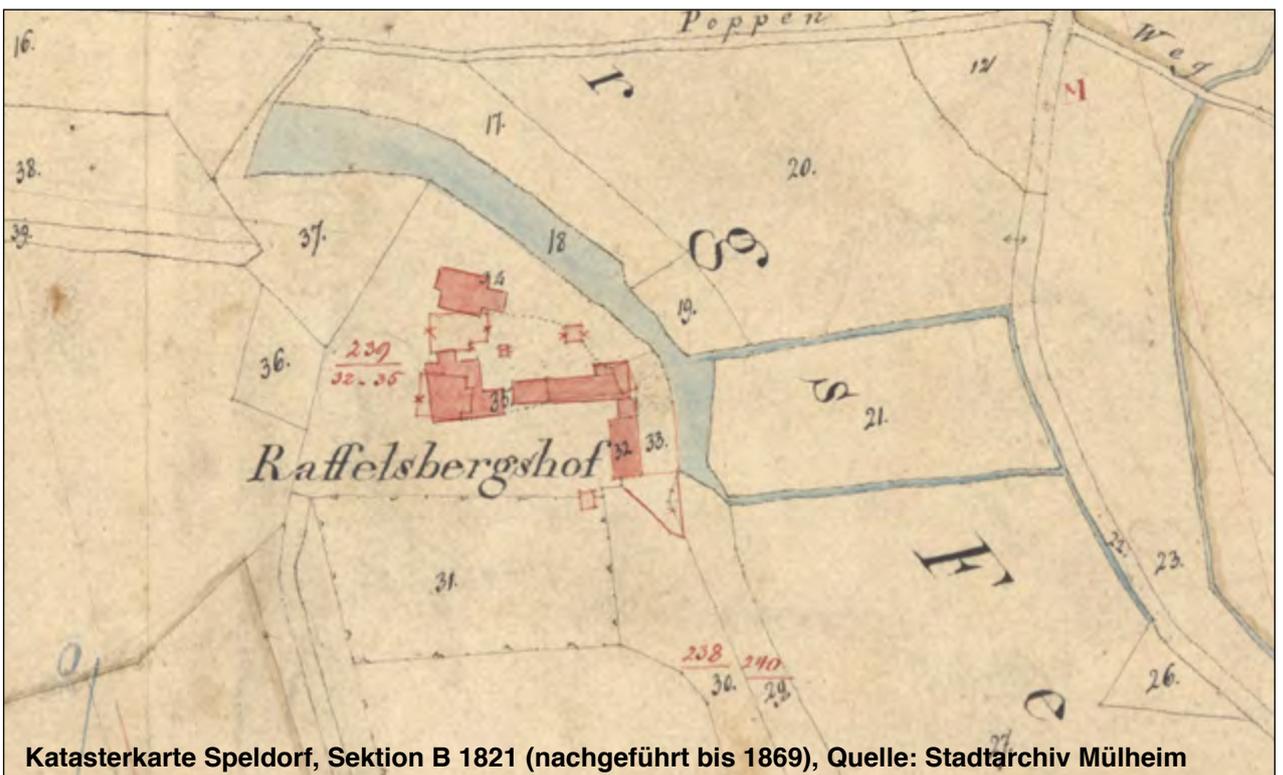
Katasterkarte Speldorf, Sektion B 1821 (nachgeführt bis 1869), Quelle: Stadtarchiv Mülheim

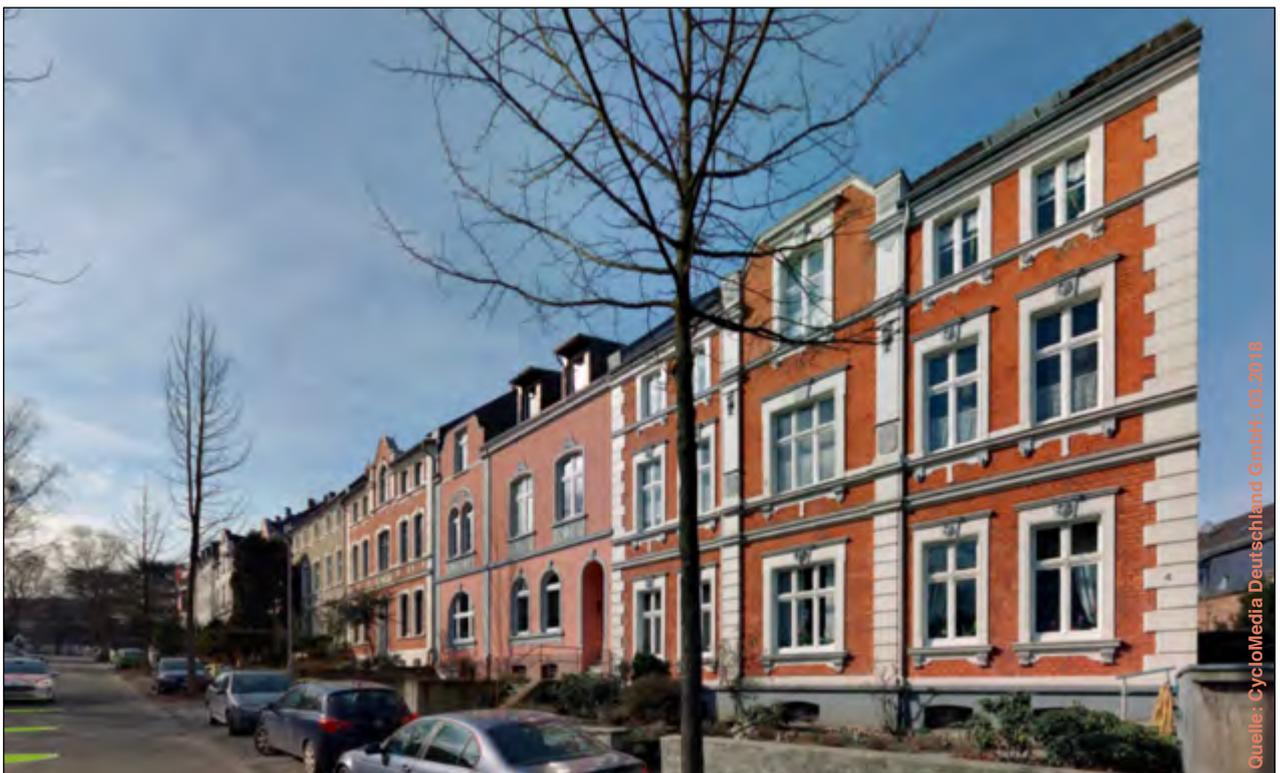
Die Antoniusstraße gehört zur gründerzeitlichen Stadterweiterung südlich des Altstadtfriedhofs und grenzt östlich an das Kahlenbergquartier. Die Bauten entstanden um die Jahrhundertwende; in den Hausakten überlieferten Plankopien /Unterlagen zufolge datieren das Haus Antoniusstraße 4 ins Jahr 1902 und das Haus Antoniusstraße 6 ins Jahr 1906 (Bauherr Herm. Heisterkamp, Planverf. Herm. Goerd), das Haus Antoniusstraße 8 ins Jahr 1907.

Für das Wohnhaus Antoniusstraße 14 ist ein Wiederaufbau 1950 belegt (Bauherr Arnold, Arch. H. Söntgerath, Mülheim), auch Antoniusstraße 18 ist nach Kriegsschäden wiederaufgebaut worden (Bauherr Wilh. Ter Jung, Ausführung. Fr. Schmitz). Ungeachtet einzelner Veränderungen/gestalterischer Vereinfachungen bildet die Hauszeile ein stadträumlich prägnantes Ensemble mit noch gutem Zeugniswert.

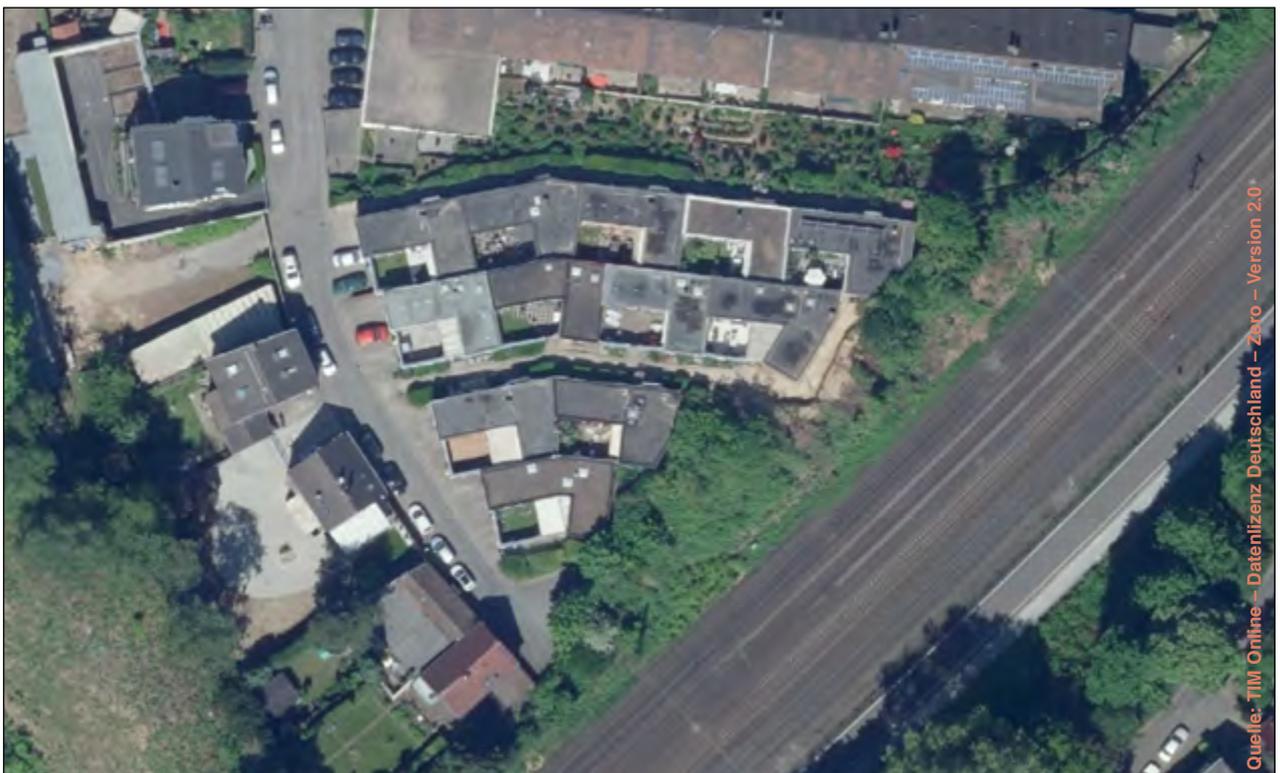
Sogenannte Teppichsiedlungen gehörten im 3. Viertel des 20. Jhs. zu den neuen urbanen Wohnformen, die eine höhere städtebauliche Dichte mit dem Wunsch nach einem ebenerdigen Eigenheim mit privatem Freiraum verbanden. Die kleine Siedlungseinheit an der Bruchstraße 116-138 verdeutlicht, wie der Name Teppichsiedlung entstand: dicht gefügte Atriumhäuser mit Flachdächern bilden eine dichte Einheit, die durch einen breiten, hangaufwärts führenden Weg erschlossen sind. Die Bauten wirken einheitlich, variieren jedoch z.T. im Grundriss (auch aufgrund des dreiecksförmigen Siedlungszuschnitts). Der Architekt Horst Brackhan trat hier offenbar als Projektentwickler auf, die einzelnen Siedlungshäuser entstanden lt. Hausakten für die späteren Eigentümer und Nutzer.
