## 2.1 EINLEITUNG

## 2.2.1 DENKMALE – GESTÖRTES ERSCHEINUNGSBILD / GEFÄHRDET (EXEMPLARISCH)

2.5.2 OBJEKTBLÄTTER DENKMALWERTE OBJEKTE

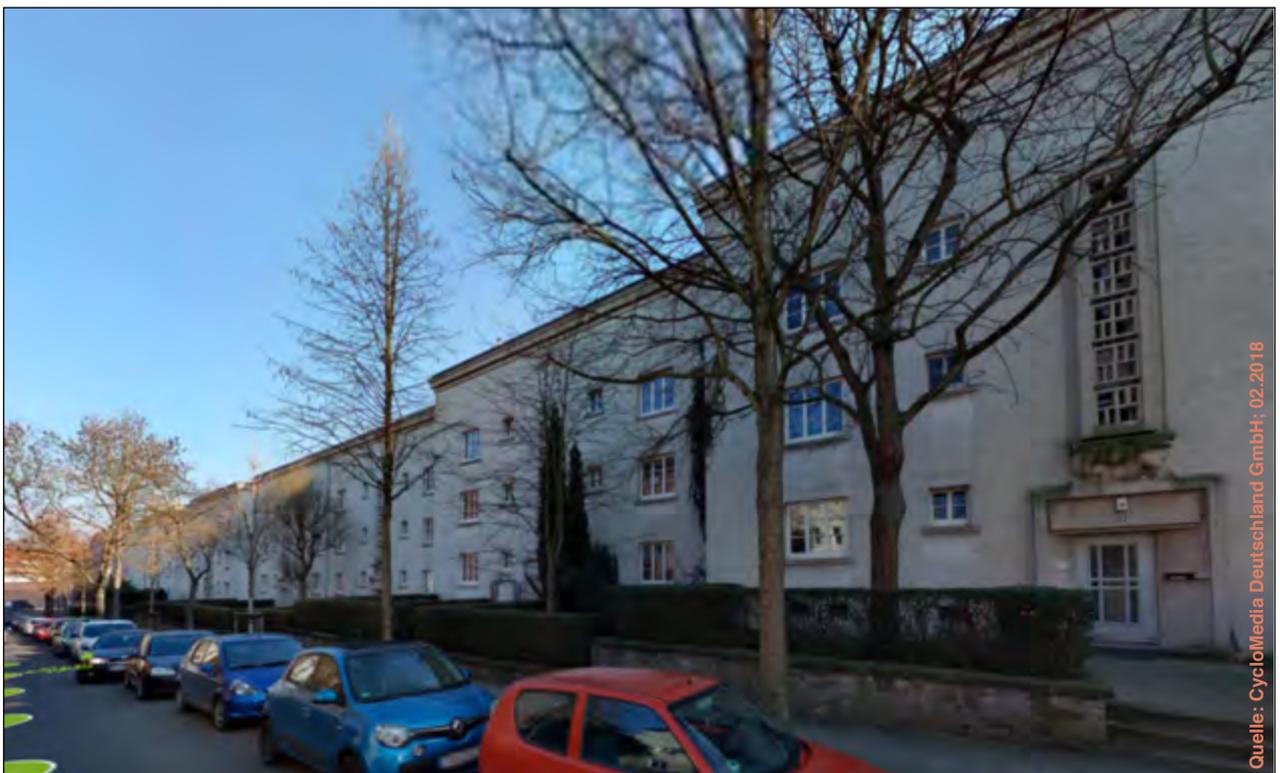
Die Siedlung im Duktus des Neuen Bauens umfasst eine Blockrandbebauung zwischen Adolfstraße, Muhrenkamp, Kämpchenstraße und Eduardstraße, sie wurde 2018/19 unter Schutz gestellt. Ausweislich der GIS-Daten wurde evtl. die Bebauung an der Eduardstraße nicht unter Schutz gestellt, dies sollte formal und denkmalmethodisch geprüft werden.

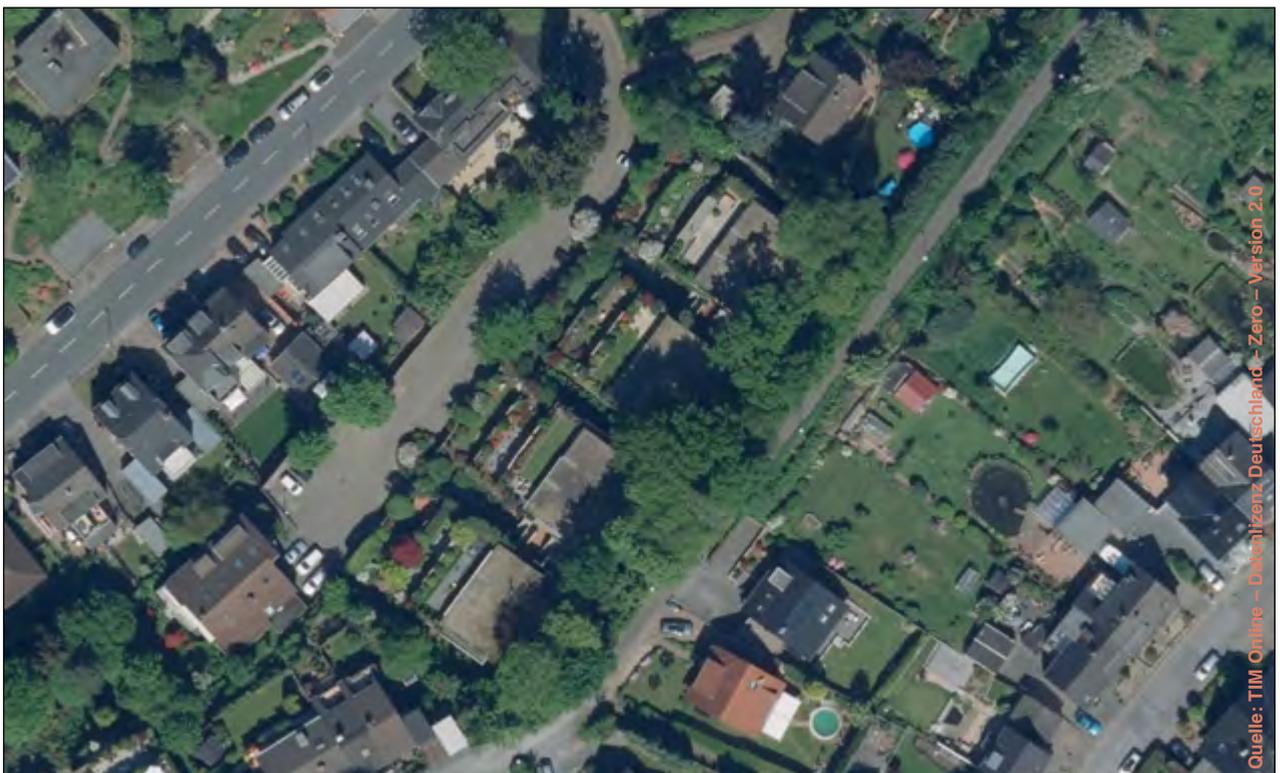
Terrassenwohnanlagen gehören zu den zeittypischen Wohnformen, die im 3. Viertel des 20. Jhs. topografisch schwierige Baugrundstücke nutzbar machten. Die konzeptionell integrierte Begrünung (u. a. mittels Pflanztrögen in den Terrassenbrüstungen) geben ihnen heute oft die Anmutung hängender Gärten, hier zudem in ruhiger Nebenstraßenlage. Als gehobene Wohnform sind sie vielfach Eigentumswohnanlagen.

Die aus vier gereihten Baukörpern gebildete Terrassenhausanlage Fischenbeck 54-54c ist ein qualitätvolles, städtebaulich prägnantes Beispiel, das diese Wohnform in authentischer Erhaltung dokumentiert. Vom Mülheimer Architekt Volker Busmann stammen mehrere prägnante Wohnanlagen im Mülheimer Stadtraum, bei dieser Anlage trat Busmann zugleich als Investor auf.

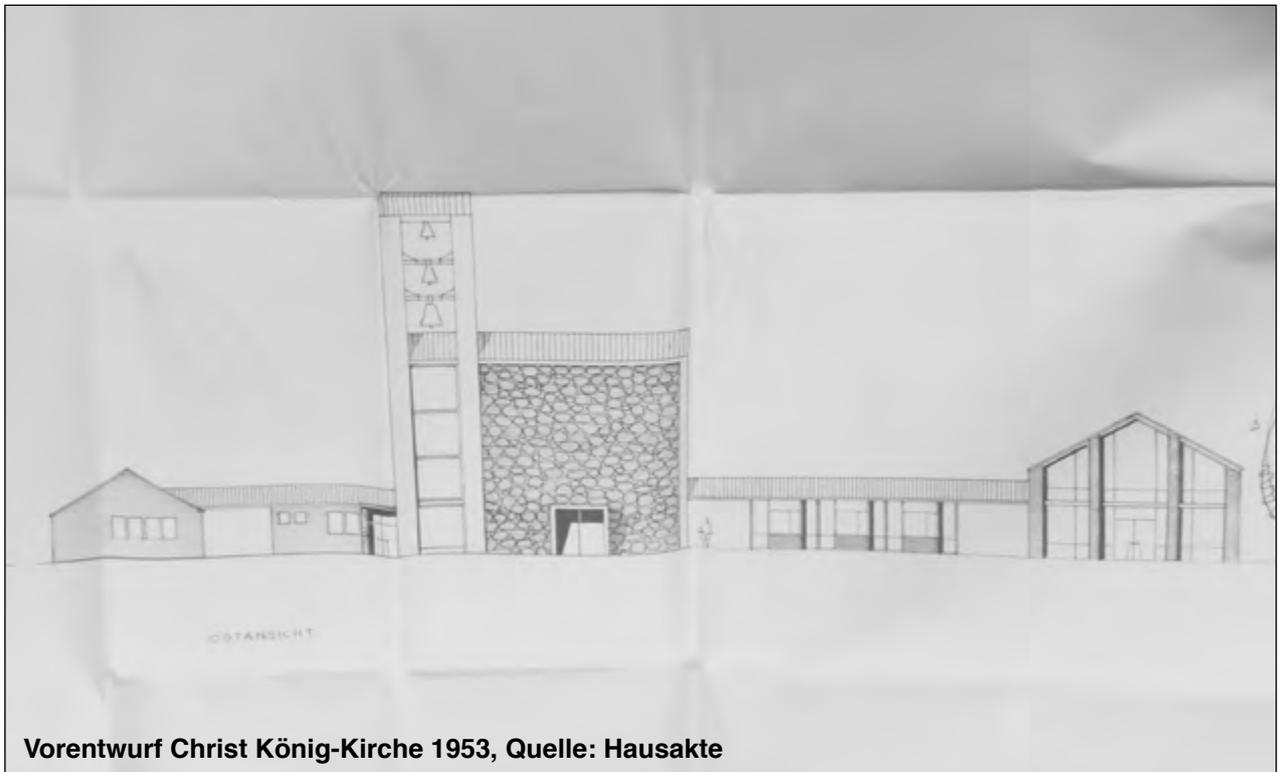
POS. 10.01.HK1

Vorentwurf Christ König-Kirche 1953, Quelle: Hausakte

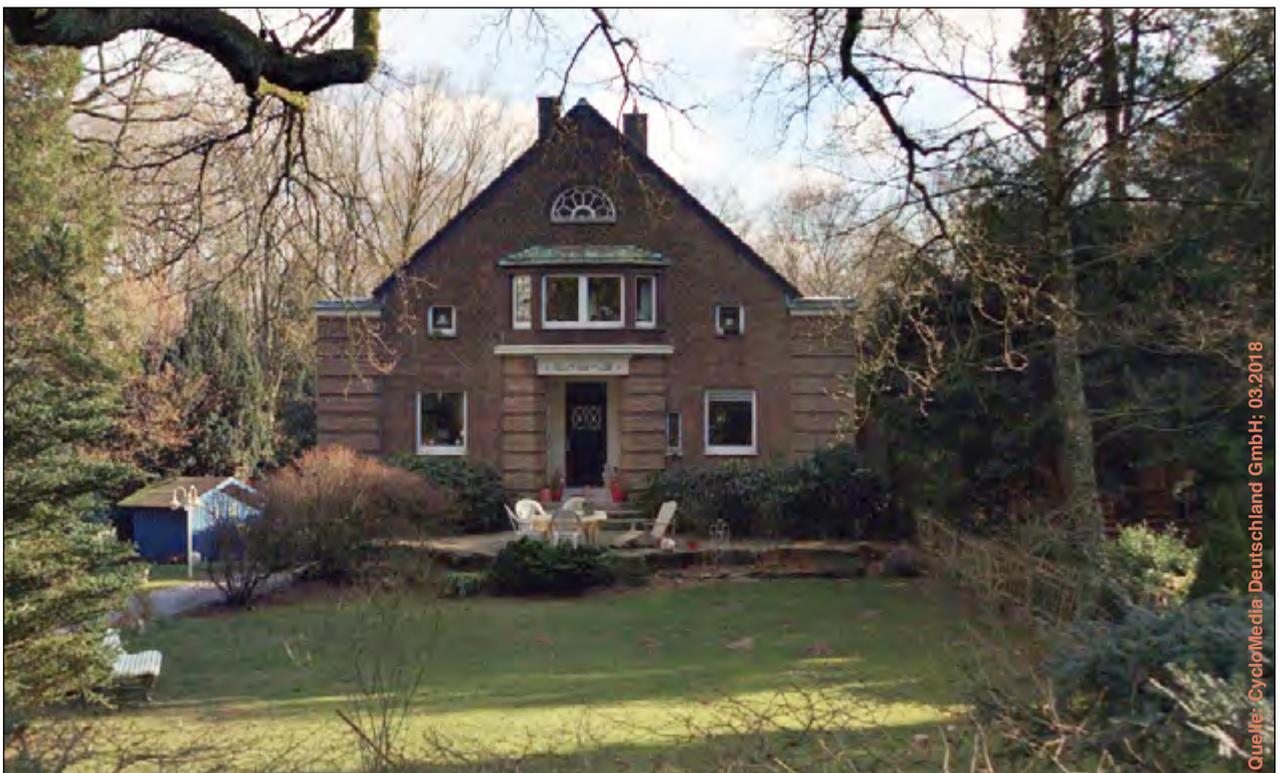
Die Broich-Speldorfer Gartenstadt wurde 1906 unter Federführung des Bankiers Walter Hammerstein gegründet und sollte das weitläufige Waldgebiet für gehobene Villenbauten erschließen. Entstanden sind vereinzelte wirtschaftsbürgerliche Landsitze sowie eine siedlungsähnliche Villen- und Wohnhausbebauung im Umfeld des Hammersteinhofs und des (nicht erhaltenen) Hauses Uhlenhorst, das durch die dort endende Straßenbahn auch zu einem Ziel der Naherholung wurde. Das Wohnhaus Hammerstein 19 steht am südlichen Ende der Hammersteinbebauung und zeigt eine repräsentative symmetrische Ansicht mit neubarocken Anklängen. Erstmals 1925 in den Mülheimer Adressbüchern erwähnt war zunächst der Gelsenkirchener Baurat Arens Eigentümer. 1926 folgte Baumschulbesitzer Friedrich Arendt (noch 1940 Eigentümer); das Gebäude könnte daher ggf. eine qualitätvolle Gartenanlage besitzen.

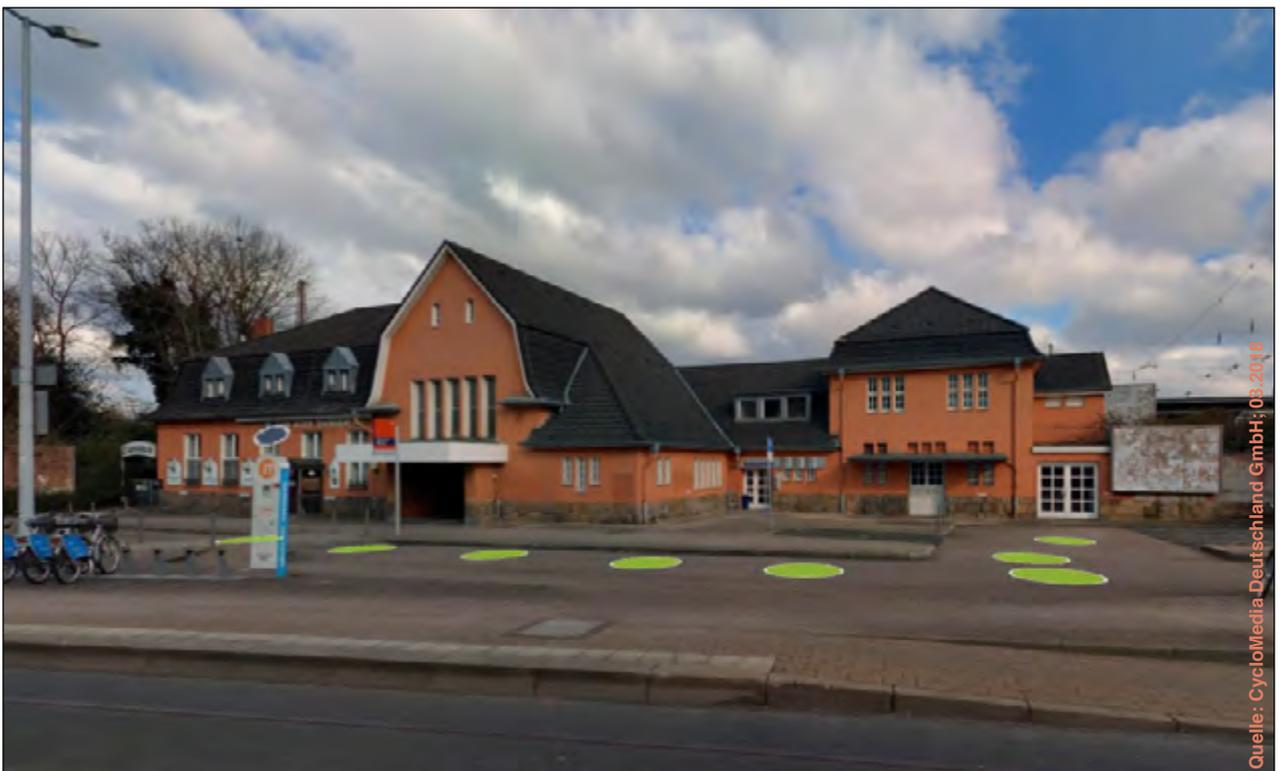
Der Bahnhof Styrum liegt an der Trasse der ehem. Bergisch-Märkischen Eisenbahn-Gesellschaft (BME), die 1862 in Betrieb genommen wurde. Das Empfangsgebäude wurde 1910 errichtet und ersetzt einen älteren Bahnhofsbau. Die malerisch angelegte Anlage im reformhistoristischen Duktus signalisiert zum Vorplatz über eine hohen, geschweiften Giebel mit hochrechteckigen Fenstern die Bahnhofshalle und den Hauptzugang, ein seitliches zweigeschossiges Funktionsgebäude mit Walmdach gibt der ansonsten breit gestaffelten Anlage einen zweiten akzentuierenden Hochpunkt. Das Ensemble ist trotz Veränderungen weiterhin repräsentativ und stadträumlich qualitativ.

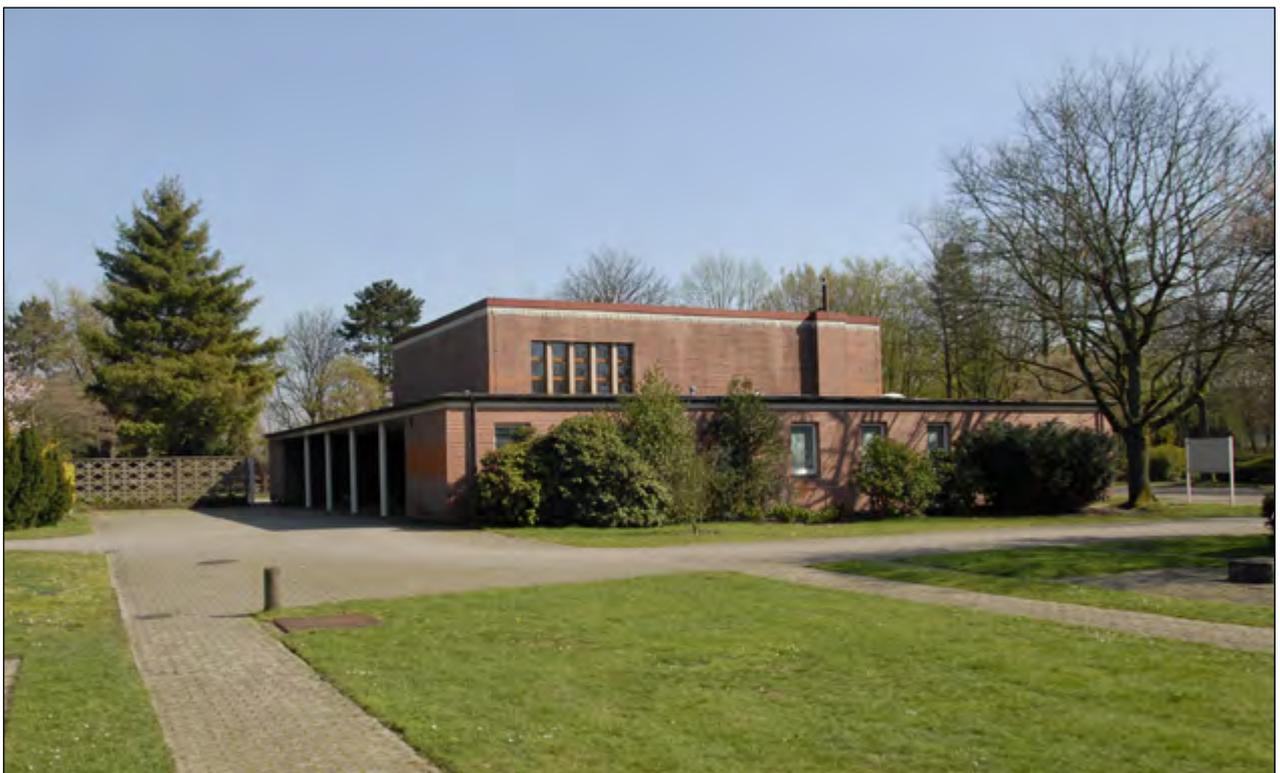
Der Duisburger Architekt August Jost erbaute 1953 an der Aktienstraße 1-7 ein Verwaltungsgebäude für die Rhein.-Westf. Eisen- und Stahlwerke AG und war nachfolgend auch für die Stadt Mülheim tätig, u. a. mit dem Bau der neuen Friedhofskapelle auf dem Hauptfriedhof 1958. Die demgegenüber kleinere Friedhofskapelle in Styrum ist ein kompakter Bau, aus dessen Zentrum die zentrale Trauerhalle herausragt. Nach Süden und Norden bildet die Friedhofskapelle unterschiedlich weite Loggien mit Pfeilerstellungen aus. Das hochwertige Ziegelsichtmauerwerk mit flachen Klinkern ist aktuell weitgehend unter jüngeren Bekleidungen verborgen.

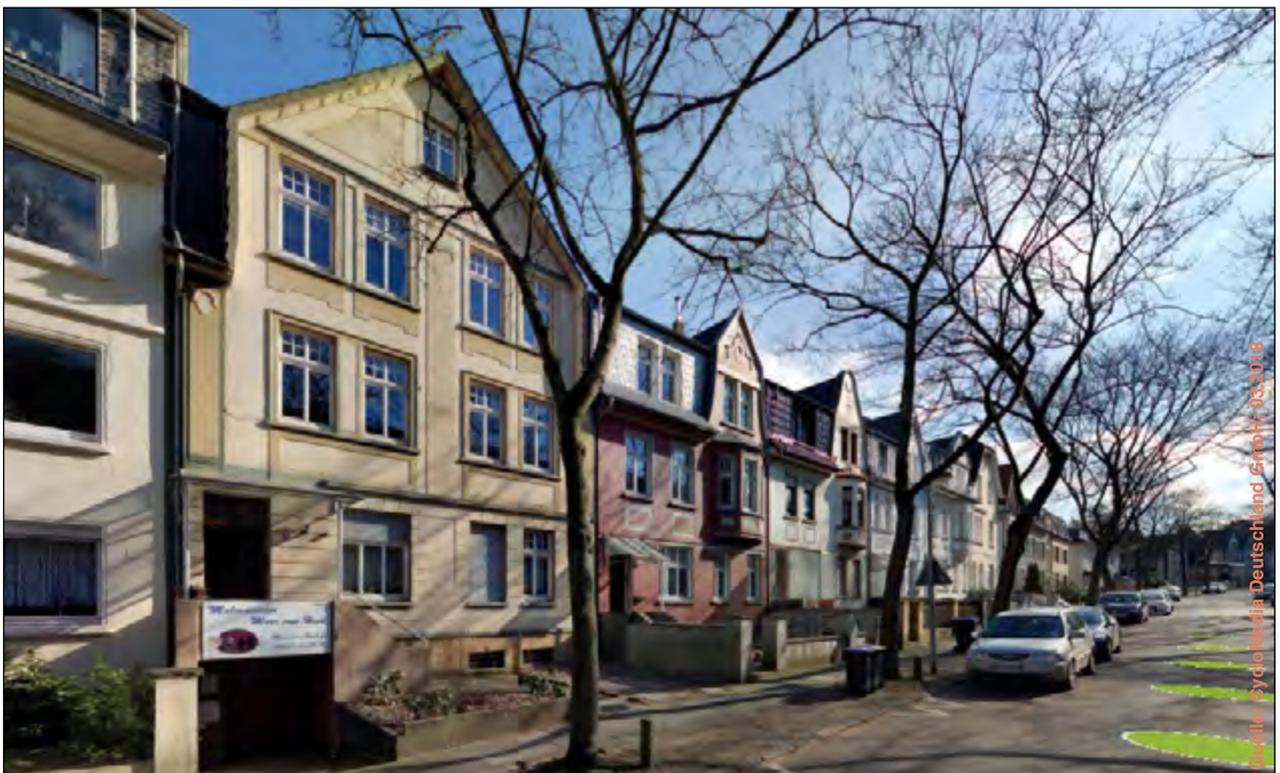
Die stadträumliche Entwicklung von Broich erfolgte südlich der Eisenbahnwerkstätte Mülheim-Speldorf und zugleich von dem ruhrnahen Siedlungskern um Schloss Broich aus in westlicher Richtung. Vielfach markierten Kirchen und Schulbauten die erwartete bzw. intendierte Siedlungsentwicklung, hier mit der kath. Kirche Herz Jesu an der Ulmenallee. In ihrem Umfeld bestanden lt. Plan der Stadt Mülheim 1926 einzelne, offenbar von Unternehmern errichtete gründerzeitliche Hauszeilen, die noch unverbunden waren. Dazu gehören auch die dreigeschossigen Wohnhäuser Hermannstr. 95-109, die mit ihrer symmetrischen Anlage als qualitätvolle Einheit wirken.

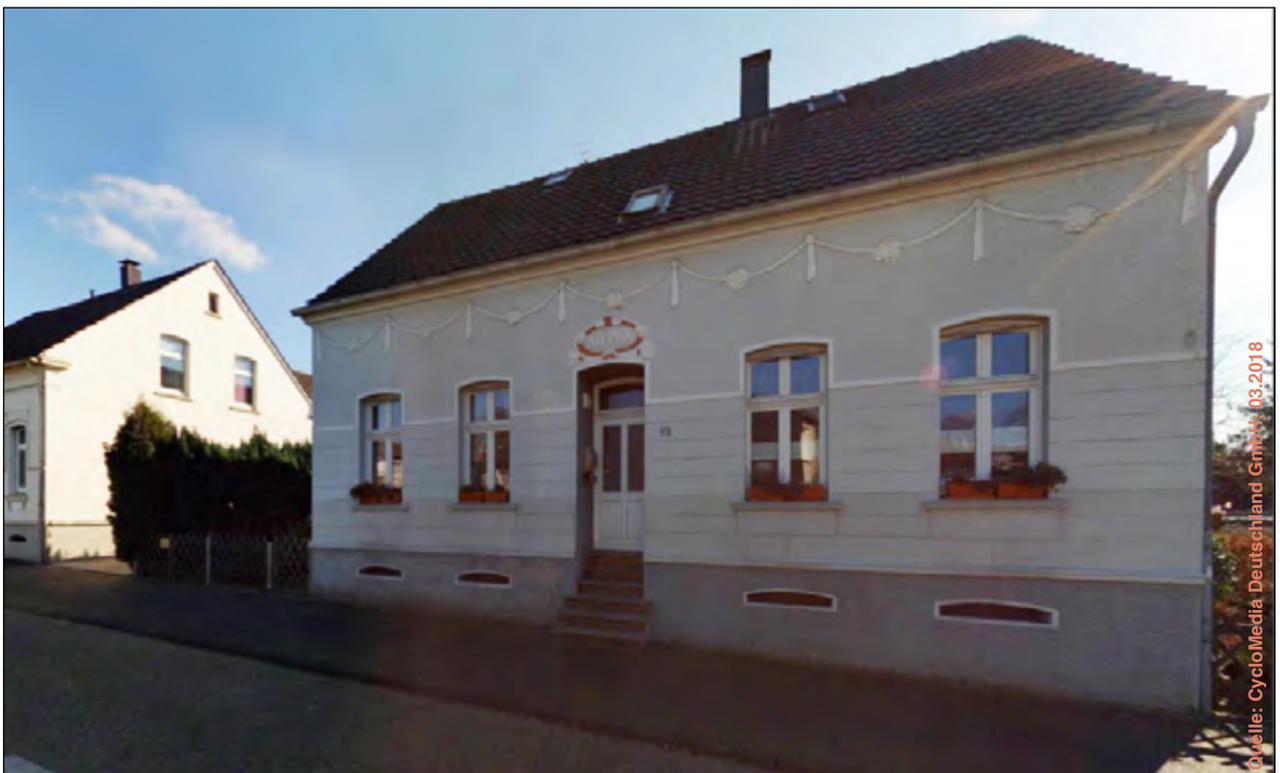
Der Straßenname Hustadtweg wird auf den Flurnamen ‚Auf der Hustadt‘ zurückgeführt, ist zugleich aber der Name einer historischen Zeche im Mülheimer Ortsteil Dümpten. Nach dem Übergang zum Tiefbau wurde die kurzzeitig stillgelegte Zeche 1810 unter dem Namen Zeche Caroline wieder in Betrieb genommen; ihr Standort wird nordöstlich der Kreuzung Hustadtweg/Zehntweg verortet. Die Betriebsgeschichte ist wechselvoll, 1866 erfolgt die letzte Stilllegung des Schachtes Caroline und der Abbruch der Übertageanlagen. Nördlich des früheren Schachtes Caroline steht das eingeschossige, fünfsichtige und traufständige Wohnhaus, das augenscheinlich im späten 19. Jh. durch Stuckdekor aufgewertet wurde. Eine gemeinsame Bauzeit mit Hustadtweg 30 kann angenommen, die genaue Bauzeit anhand der Urkarten zwischen 1820 und 1870 angesetzt werden.

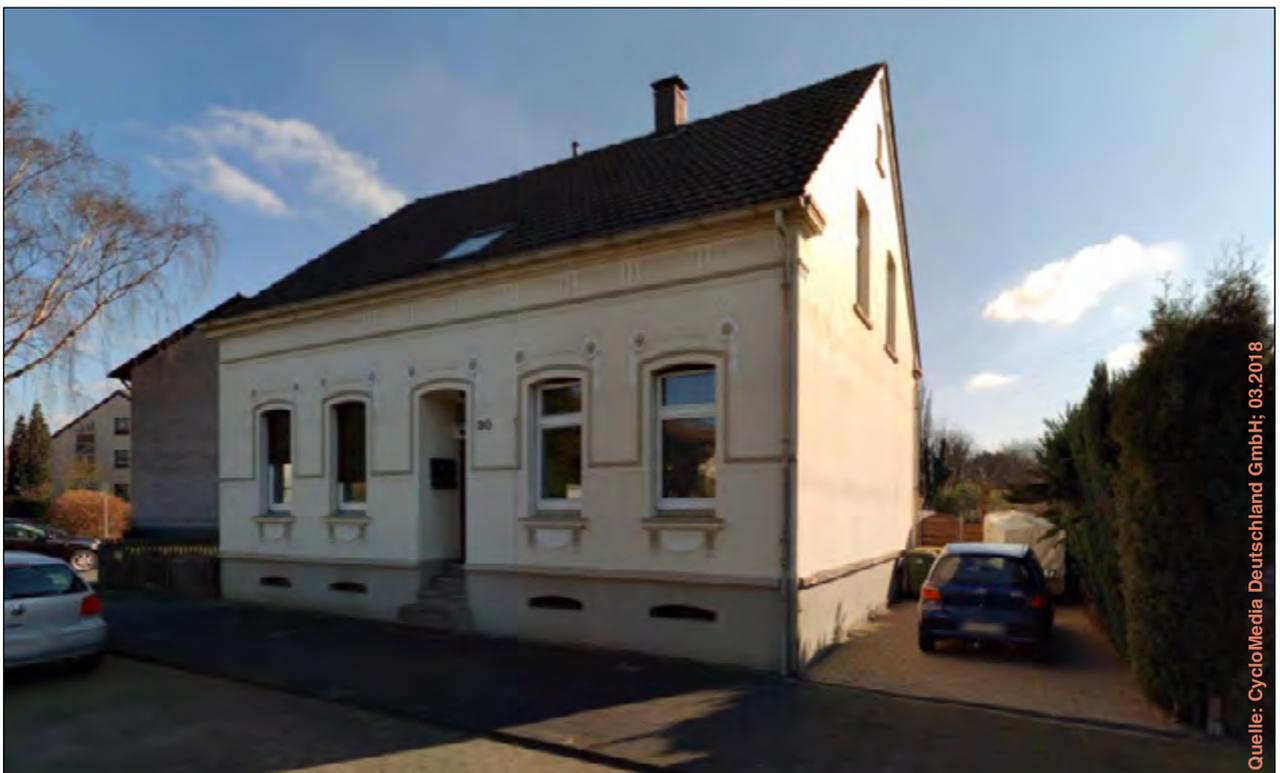
Der Straßenname Hustadtweg wird auf den Flurnamen ‚Auf der Hustadt‘ zurückgeführt, ist zugleich aber der Name einer historischen Zeche im Mülheimer Ortsteil Dümpten. Nach dem Übergang zum Tiefbau wurde die kurzzeitig stillgelegte Zeche 1810 unter dem Namen Zeche Caroline wieder in Betrieb genommen; ihr Standort wird nordöstlich der Kreuzung Hustadtweg/Zehntweg verortet. Die Betriebsgeschichte ist wechselvoll, 1866 erfolgt die letzte Stilllegung des Schachtes Caroline und der Abbruch der Übertageanlagen. Nördlich des früheren Schachtes Caroline steht das eingeschossige, fünfsichtige und traufständige Wohnhaus, das augenscheinlich im späten 19. Jh. durch Stuckdekor aufgewertet wurde. Eine gemeinsame Bauzeit mit Hustadtweg 28-28b kann angenommen, die genaue Bauzeit anhand der Urkarten zwischen 1820 und 1870 angesetzt werden.

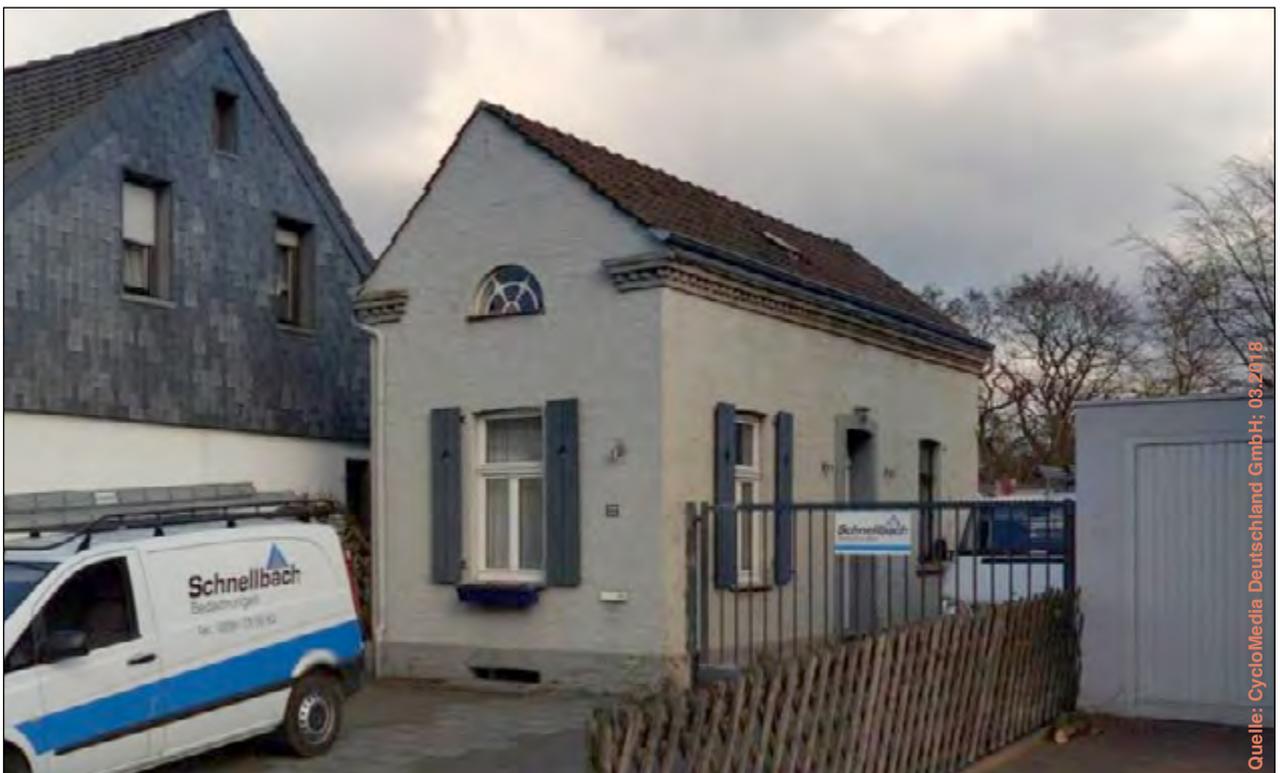
Der historische Dorfkern von Styrum lag, in deutlicher Entfernung zum Schloss Styrum, im heutigen Kreuzungsbereich von Bahntrasse und BAB A40 und setzte sich nordöstlich an der Schwerinstraße fort. Zu den verbliebenen historischen Bauten im heute weitgehend verschwundenen südwestlichen Teil des um 1820 locker bebauten Dorfkerns dürfte das kleine eingeschossige Wohnhaus Jägerstraße 22 gehören, das sich mit seiner schmalen Giebelseite zur Jägerstraße orientiert. Die dreiachsige Eingangsseite mit der mittigen Tür weist nach Osten, das Bauwerk könnte nachträglich durch Bauzier aufgewertet worden sein.

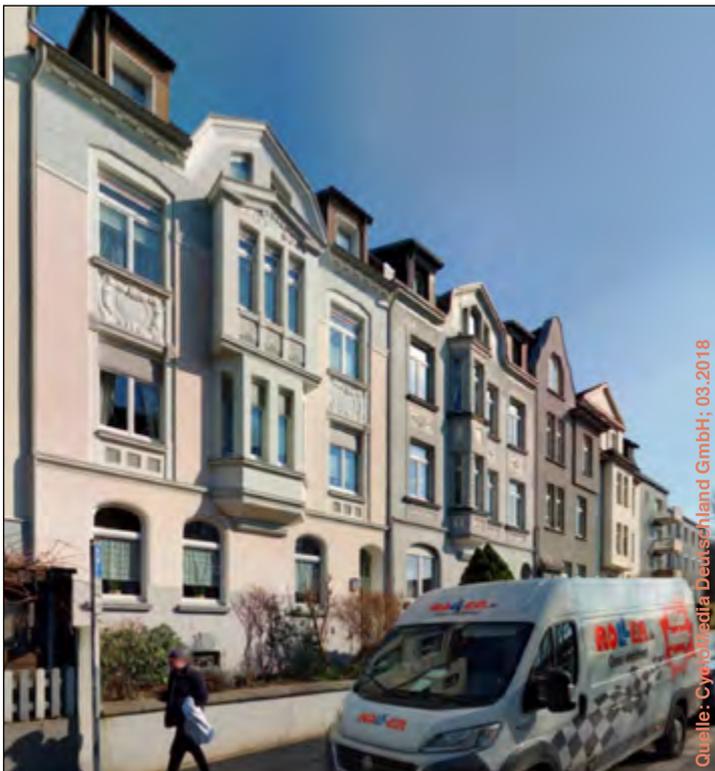
Die Grundsteinlegung für die Mülheimer Infanteriekaserne 1897 südöstlich des damaligen Mülheimer Zentrums forcierte auch die gründerzeitliche Siedlungsentwicklung beiderseits der Adolfstraße, in direkter Nachbarschaft der Kaserne. Die Kämpchenstraße kreuzte die Adolfstraße und führte anschließend an der Ostseite des Kasernengeländes vorbei. Die beiden dreigeschossigen gründerzeitlichen Wohnhäuser Kämpchenstraße 61/63 standen vis-a-vis der (heute verschwundenen) Kaserne und zeigen exemplarisch die bürgerliche Wohnarchitektur der Zeit: schlichtere Sockelgeschosse, Mittelbetonung durch zweigeschossige Erker und Giebel, aufwändiges die Vertikale betonendes Stuckdekor. Die beiden Wohnhäuser wurde in der Denkmalinventarisierung 1979 dokumentiert, siehe Stadtarchiv Mülheim, Sign. 1361/1120-1121.

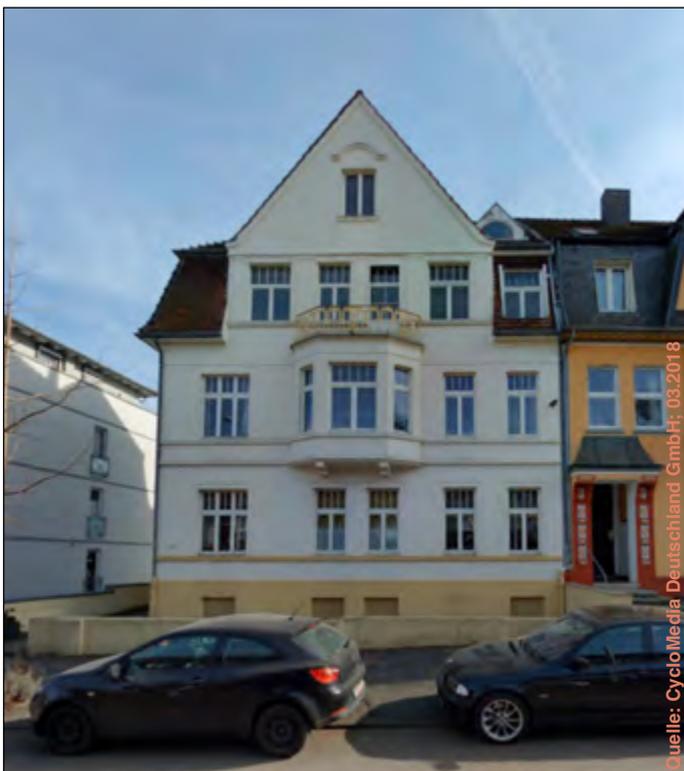
Das Kahlenbergquartier entstand südlich der Mülheimer Innenstadt als vorrangig gehobenes bürgerliches Wohnquartier. An der Gabelung der Dohne (in Dohne und Kampstraße) liegt der Wilhelmplatz, eine städtebaulich typisch gründerzeitliche Platzanlage. An der östlichen Schmalseite steht das Wohnhaus Kampstraße 69 mit hohem zweigeschossigem Mittelgiebel und breiter Platzfront, die durch den mittigen Obergeschossker zusätzlich betont ist. Die Fassade zeigt schon das schlichere Dekor des Reformhistorismus, hier mit Bezug zum Neubiedermeier.  
 Hinweis: Prüfung erforderlich, ggf. bereits als Denkmal eingetragen.

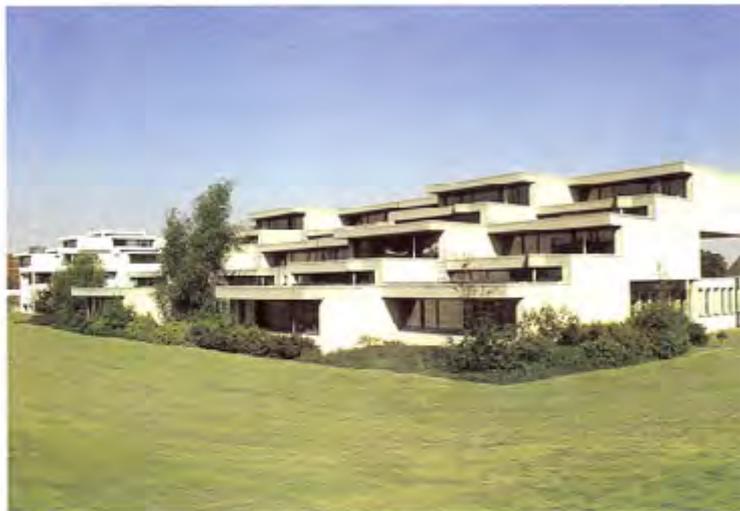
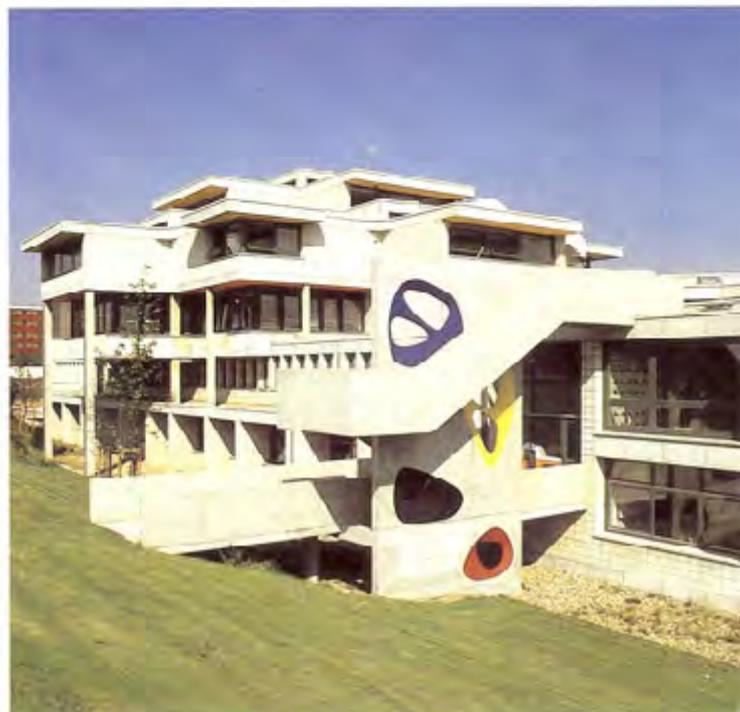
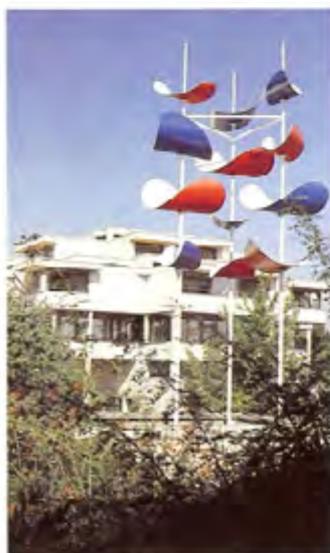
*Südansicht des Hauptschultraktes, Klassenturm des Gymnasiums und Notztreppe, und Teilansicht des Gymnasiums von Süden mit Windplastik von Karl Prasse*

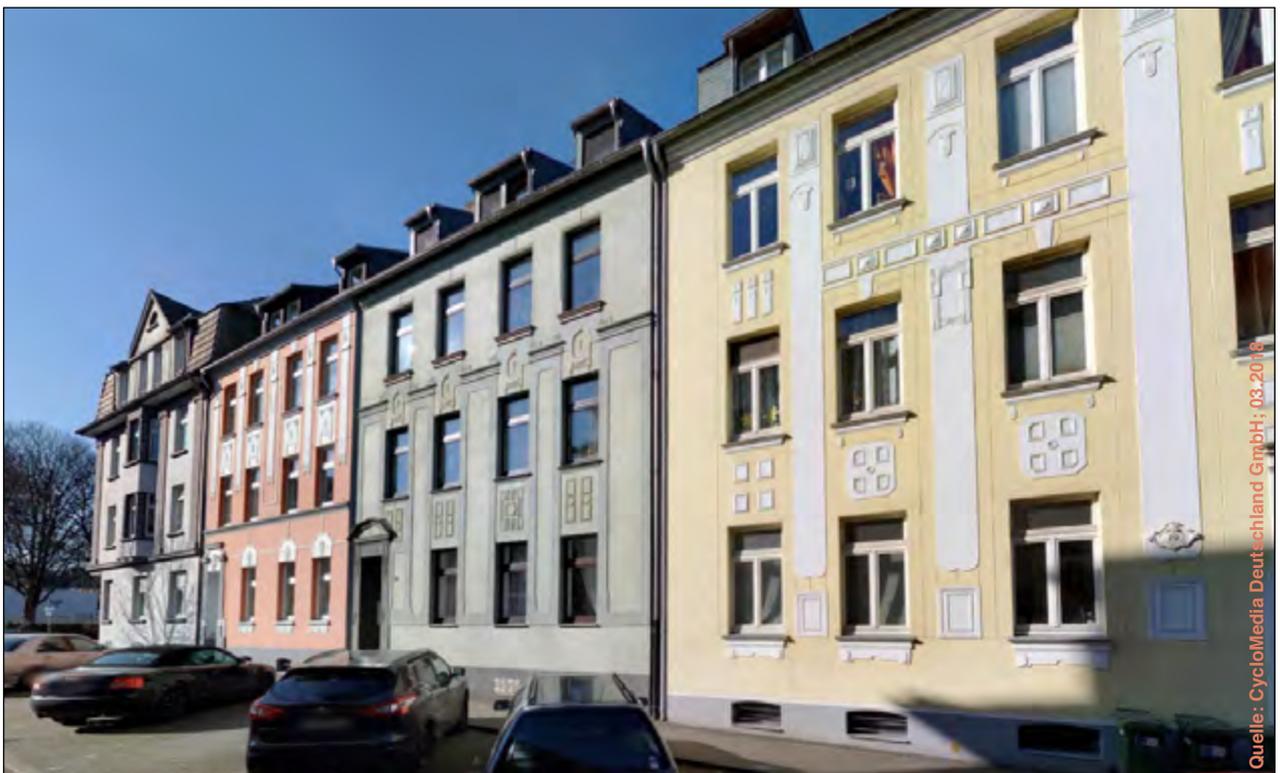
Die Lederstraße gehört zur günderzeitlichen Siedlungsentwicklung Broichs westlich des Bahnhofs und südlich der Eisenbahnwerkstätte. Die Bülowstraße bildete bis 1945 die südliche Grenze dieser Quartiersentwicklung, ausgenommen des kleinen Siedlungskerns um die Kronenstraße/Schorndorffstraße. Die in die (fragmentiert gebliebene) Blockrandbebauung eingebundenen Wohnhäuser Lederstraße 8-14 unweit der Kreuzung Lederstraße/Bülowstraße standen daher lange in einer gewissen Randlage, ungeachtet der Nähe zur evang. Broicher Kirche. Die dreigeschossigen traufständigen Bauten zeichnen sich durch flächiges Ornament aus.

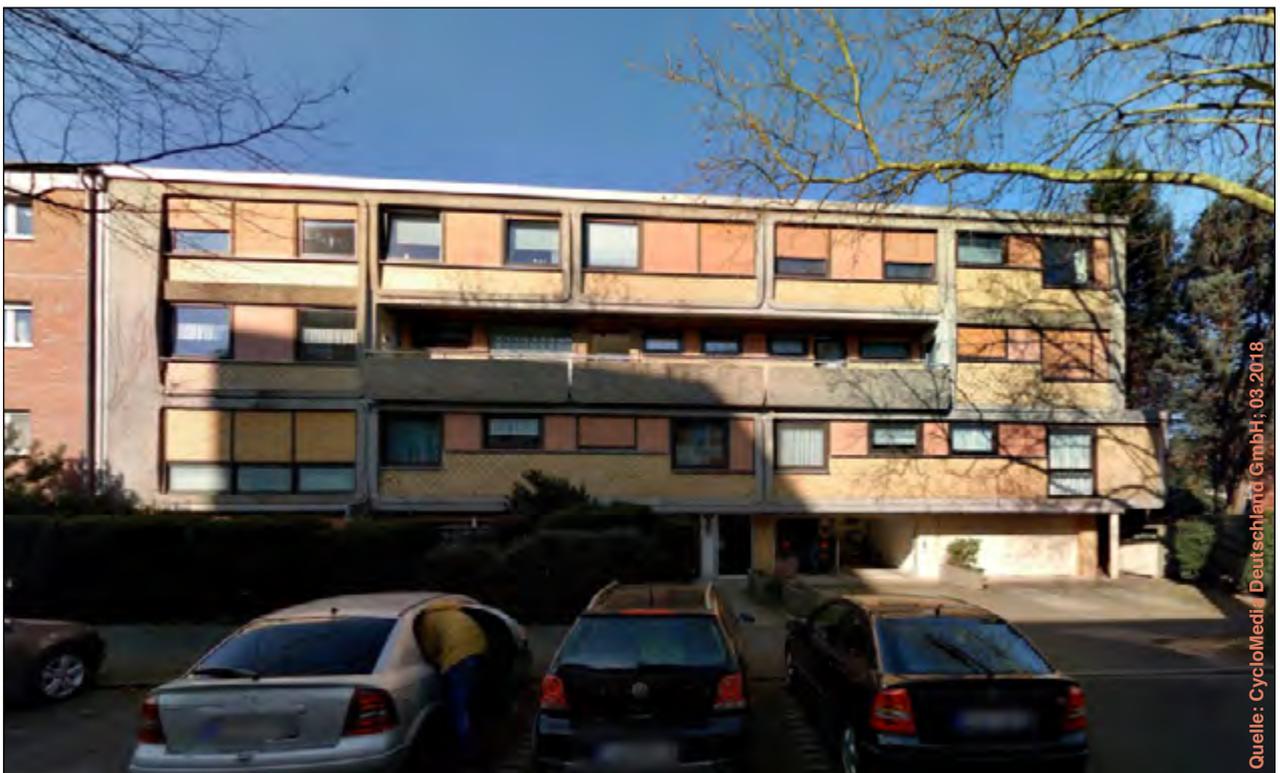
Das mehrgeschossige Wohnhaus steht südwestlich des ehem. Schlachthofs und des heutigen Wlssoll-Geländes. Es bildet eine gestalterisch hochwertige Anlage mit komplexer Grundriss- und Aufrissgestaltung und vielfältigen Wohnungen. Die bauzeitliche Materialität ist inkl. Fenster und Rollläden erhalten und verdeutlicht anschaulich die zeitgenössische spätmoderne Architektursprache, die hier umso prägnanter umgesetzt ist, da der Architekt Theo Daubenfeld hier zugleich Bauherr war.

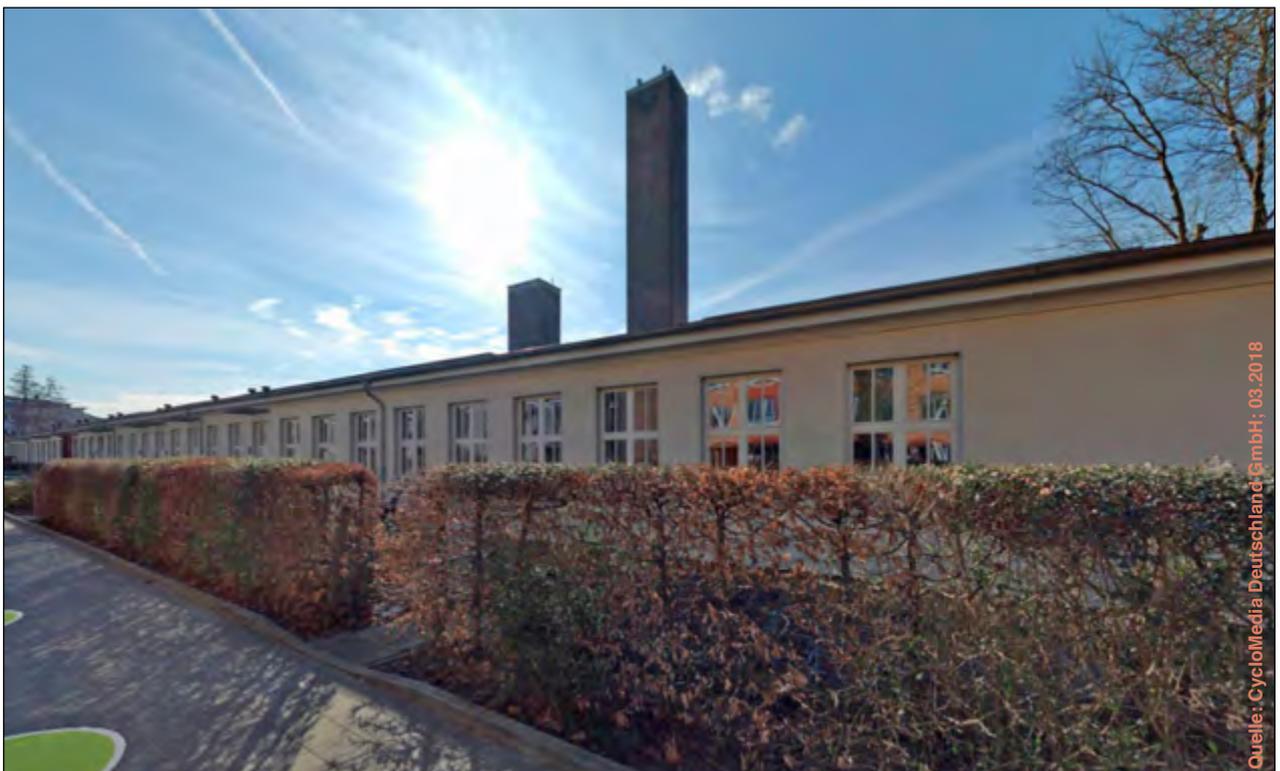
Mit der 1897 begonnenen Infanteriekaserne wurde Mülheim Garnisonsstadt, 1918 wurde diese Garnison aufgelöst und der Bauten später abgebrochen. Mit der Aufrüstung während der NS-Zeit entstanden reichsweit neue Kaserne, in der Regel nach verschiedenen Heeresbautypen, die sog. regionale Bautraditionen z.T. berücksichtigen sollten. Auch die Pionierkaserne Mülheim entstand in dieser Zeit und wurde nach 1945 durch britische Streitkräfte als Wrexham Barracks weitergenutzt. Ab 1998 erfolgte die Konversion zu Wohnbauten, in die weite Teile des prägnanten Gebäudebestandes einbezogen wurden. Auch das Werkstattgebäude an der Liverpoolstraße 1-18 wurde unter Bewahrung des äußeren Erscheinungsbildes umgenutzt.

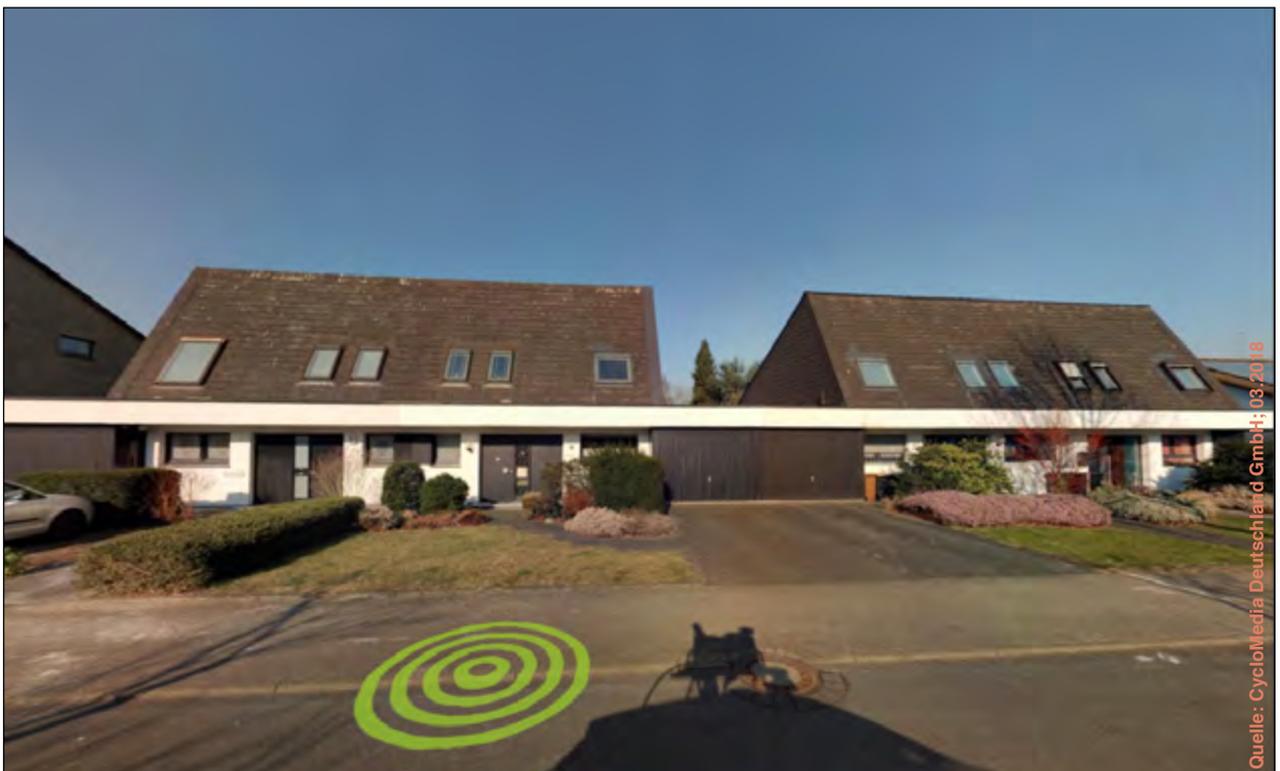
Die beiden Doppelhäusern, die durch ein kräftiges Vordach zu einem Ensemble verbunden sind, verdeutlichen die spätmoderne Vielfalt des verketteten Einzelwohnhauses auf gestalterisch qualitätvolle Weise. Die prägnante Dachlandschaft und die ruhige Symmetrie der Eingangsfassaden heben die kleine Hauszeile aus der umgebenden zeitgleichen Bebauung heraus. Der Architekt Volker Bussmann, der hier auch als Bauherr/Investor auftrat, verantwortete eine Reihe von hochwertigen Wohnanlagen im Mülheimer Stadtgebiet.

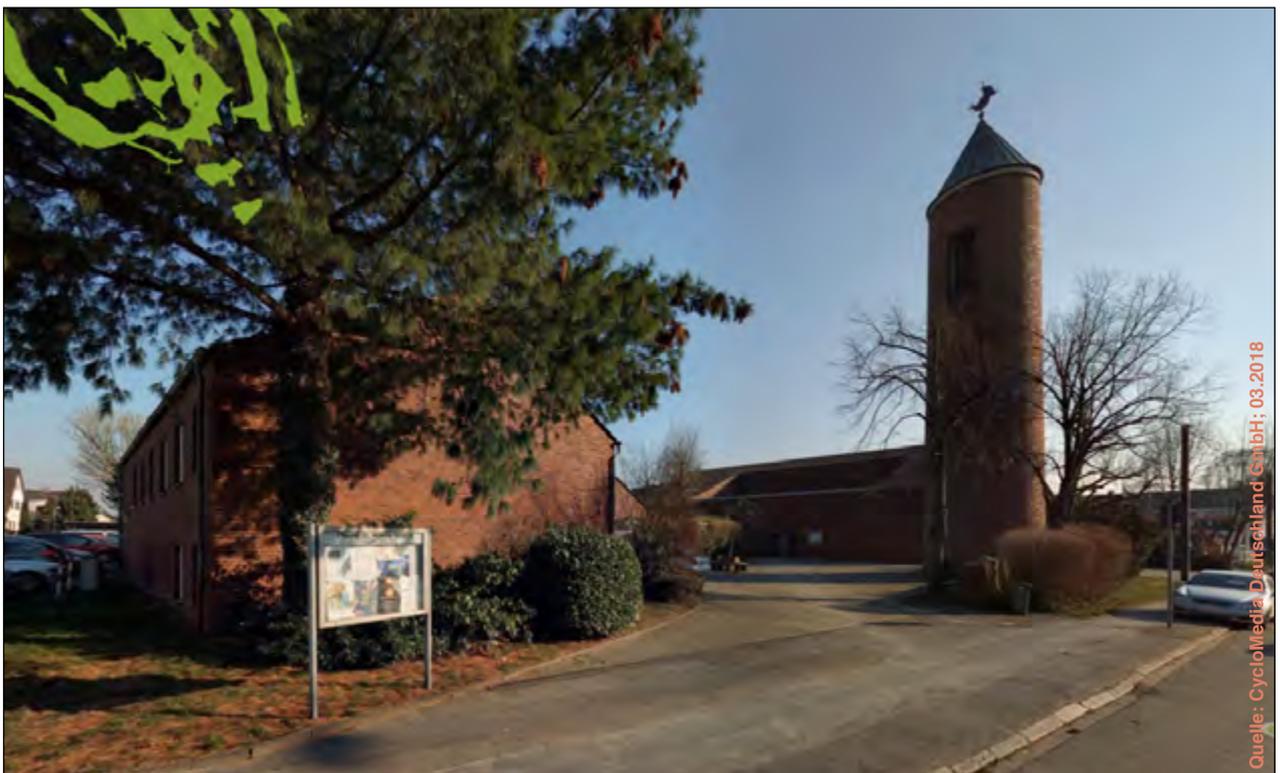
Emil Steffann gehört zu den bedeutenden rheinischen Kirchenarchitekten der Nachkriegszeit. Seine frühen Neuinterpretationen des traditionsgebundenen Kirchenschiffs (bspw. Wiederaufbau St. Bonifatius in Dortmund und St. Nikolaus in Velbert-Langenhorst, beide 1953) wie auch neuschöpfungen frühchristlicher Kirchenräume (bspw. St. Hildegard im Meisengarten in Bonn 1961-63) sind unverändert bedeutende Schöpfungen. Die Mülheimer Kirche Heilig Geist gehört – wie die 1956-59 erbaute Kirche St. Maria in den Benden in Düsseldorf-Wersten und St. Bonifatius in Krefeld-Stahldorf 1957-58 – zu einer Gruppe raumbildender Kirchenanlagen, oft mit integrierten Hofräumen/Atrien, deren ziegelsichtigen Volumina vielfach auf Steffanns berühmte Scheunenkirche in F-Boust 1943 zurückgeführt werden. Die Kirche steht mit ihrem zylindrischen Turm stadtbildwirksam an der Zeppelinstraße und ist von ebenfalls durch Steffann gestalteten Pfarrbauten umgeben.

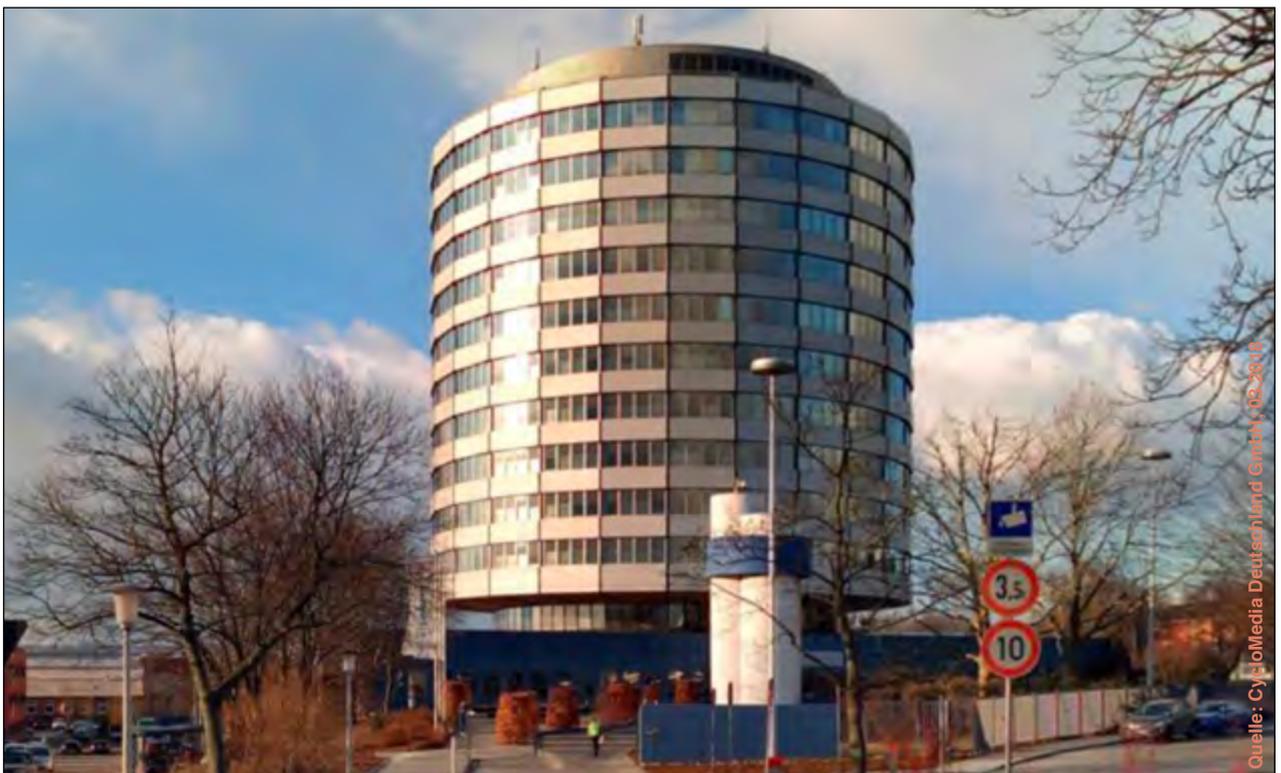
Westlich der Mellinghofer Straße erstreckt sich ein zusammenhängendes Fabrikareal der Mülheimer Stahl- und Maschinenindustrie, die aus den Unternehmen Friedrich Wilhelms-Hütte und Thyssen & Co. erwachsen ist und auf dem u. a. seit einigen Jahrzehnten eine Turbinenfabrikation der Siemens AG ansässig ist. Das zylindrische Verwaltungsgebäude der Kraftwerk Union AG (KWU), damals Tochter der Siemens AG und der AEG (ab 1977 nur Siemens), steht auf einem Sockelflachbau und krägt über einem eingerückten Luftraum allseitig vor. Die zehn Bürogeschosse sind von einem abermals eingerückten Technikgeschoss abgeschlossen. Der Zylinder ist in Segmente zerlegt (somit eher ein Polygon), die durch rötliche Gliederungen betont sind; in der Horizontalen wechseln sich silbern glänzende Brüstungen und Fensterbänder (mit Segmenten zu je vier Einzelfenstern) ab. Im Stadtraum repräsentiert das prägnanten Bauwerk anschaulich die andauernde industrielle Tradition und Gegenwart Mülheims.

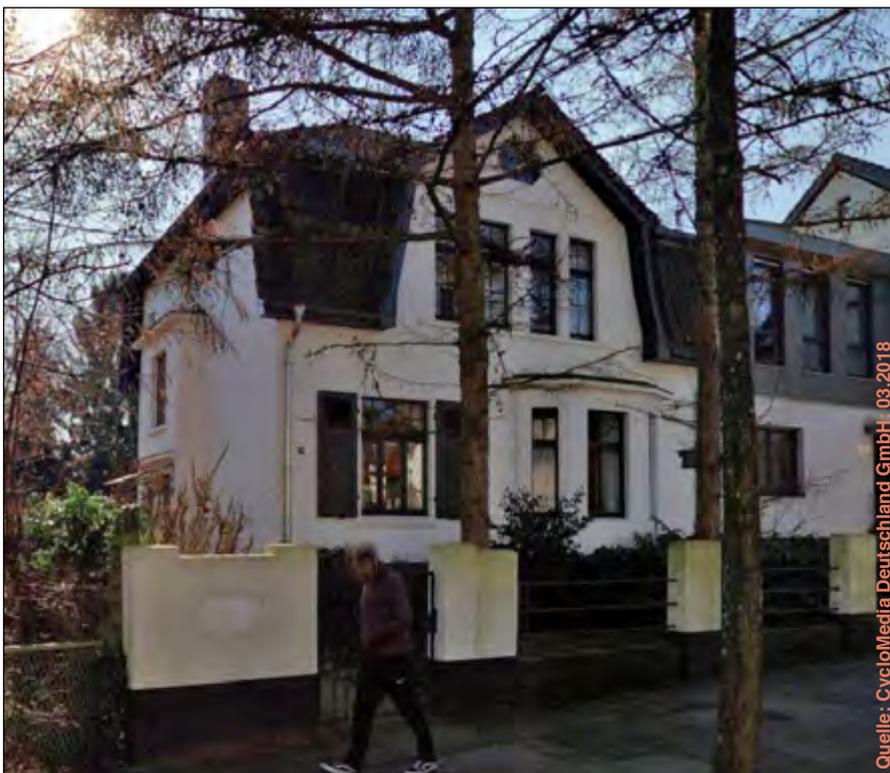
Das kompakte Endhaus steht in einem gemischten Wohngebiet und präsentiert sich als authentische, blockhafte kleine Villa im Duktus des Reformhistorismus bzw. des Neubiedermeier. Aufgrund der im Äußeren erhaltenen Charakteristika kann ein guter Erhaltungszustand auch im Inneren vermutet werden. Sie ist erstmals im Mülheimer Adressbuch von 1912, erwähnt, Eigentümer war seinerzeit der Kaufmann Heinrich Barlen.
