## 2.1 EINLEITUNG

## 2.2.1 DENKMALE – GESTÖRTES ERSCHEINUNGSBILD / GEFÄHRDET (EXEMPLARISCH)

2.5.2 OBJEKTBLÄTTER DENKMALWERTE OBJEKTE

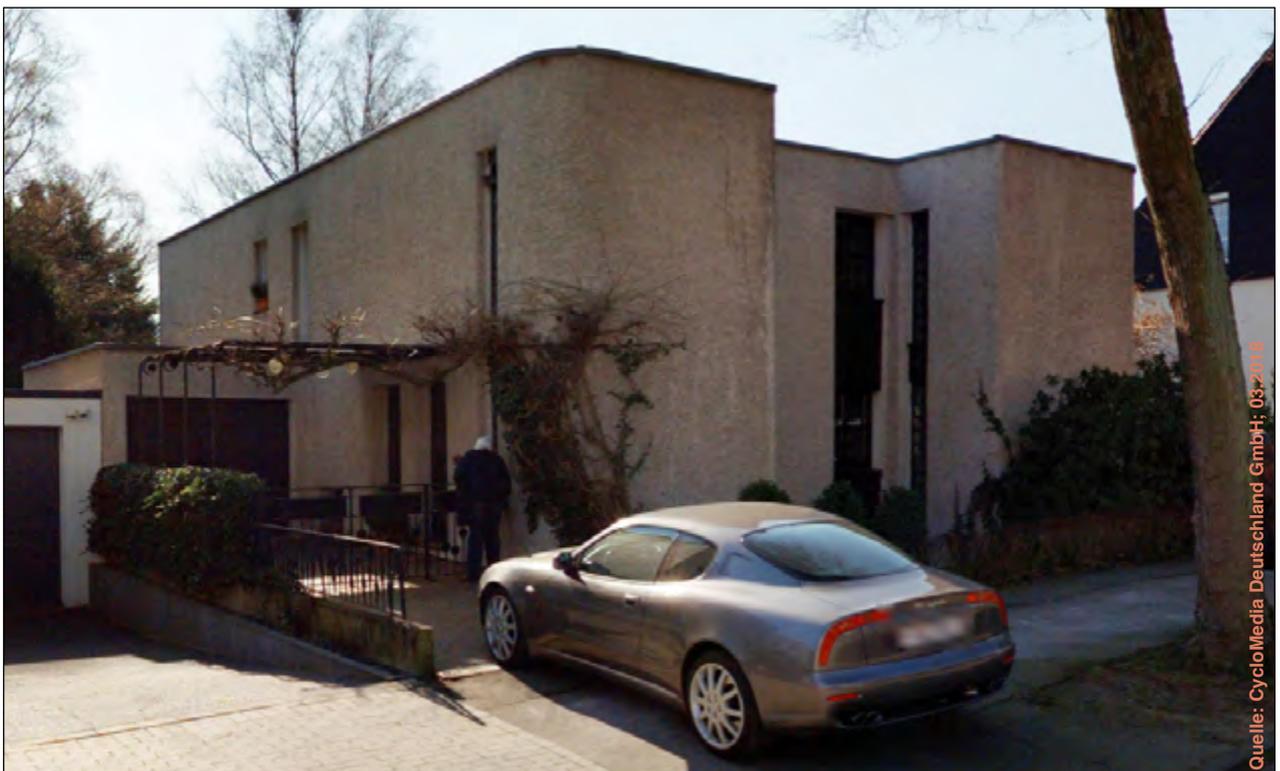
Das spätmoderne Wohnhaus in der neoplastischen Tradition eines Le Corbusier entstand als Wohnsitz des entwerfenden Architekten und nutzt das schiefwinklige Grundstück auf konzeptionell kluge Weise aus. Das zweigeschossige Wohnhaus mit Flachdach zeigt einen Rauputz, teilweise eingerundete Gebäudeecken und hohe Fensterschlitze. Die Grundrisssgliederung verdeutlicht eine gehobene zeitgenössische Wohn- und Lebensweise auf kompakter Grundfläche.

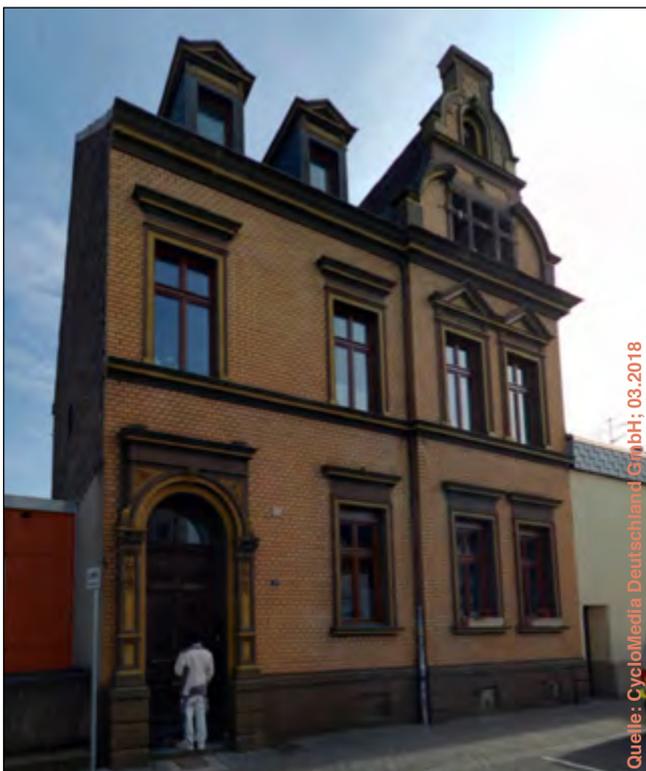
Das zweigeschossige Wohnhaus Muhrenkamp 6 steht im südöstlichen Bereich des Mülheimer Siedlungskerns, der den Kirchenhügel umgab. Das ziegelsichtige Gebäude mit Neorenaissancecedekor zeigt einen zweiachsigen, leicht vorkragenden seitlichen Risalit mit hohem, gestuftem Giebel. In den beiden verbleibenden Achsen liegt der Eingang, dessen Rundbogen durch Pilaster getragen ist. Die beiden Satteldachgauben mit Dreiecksgiebel sind vermutlich ebenfalls bauzeitlich.

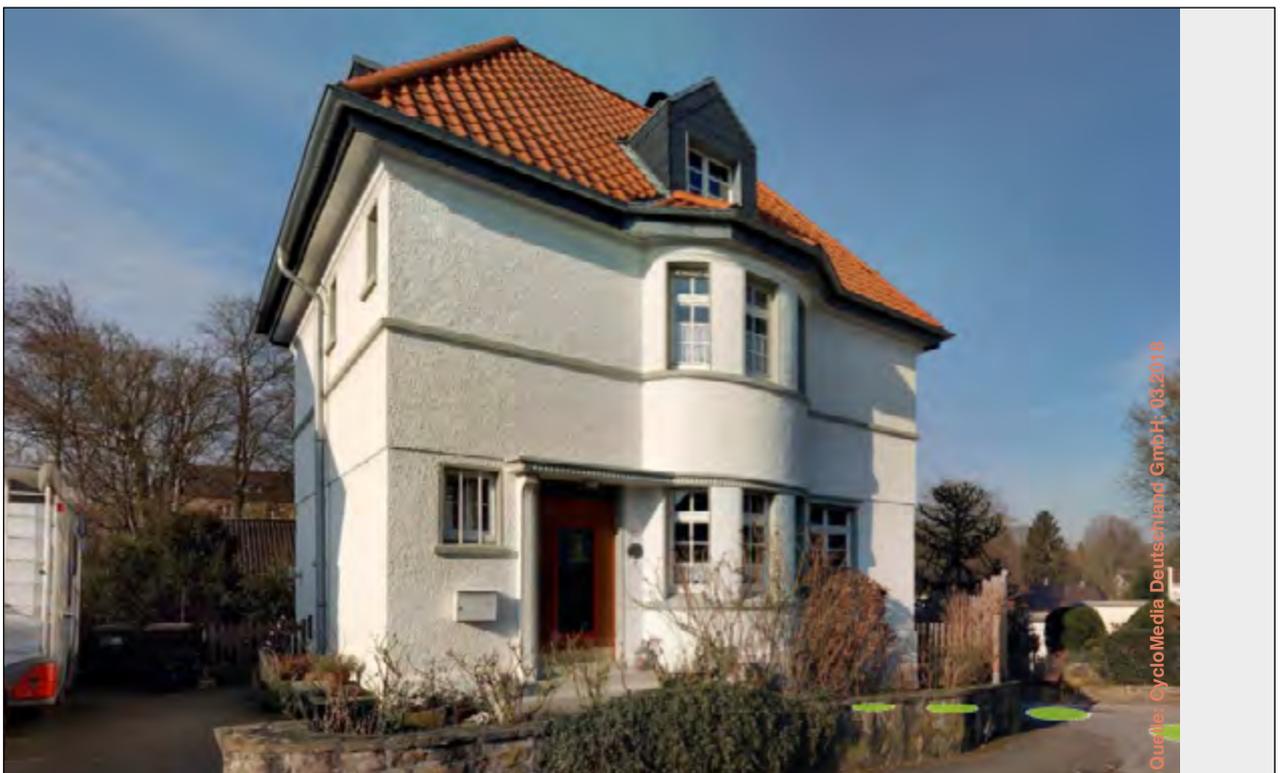
Die ab 1916 geplante und errichtete Genossenschaftssiedlung Heimaterde an der Grenze zu Essen geht maßgeblich auf eine Initiative des Krupp-Prokuristen Max Halbach zurück und richtete sich – wie schon die benachbarte Gartensiedlung Margarethenhöhe – nicht nur an Werksangehörige der Fa. Krupp. Parallel zu der bis etwa 1941 ausgebauten Siedlung entstanden an der Nollendorfstraße, am östlichen Rand der Siedlung Heimaterde und somit direkt an der Essener Grenze, nicht zur Siedlung gehörende Wohnbauten. Im Plan der Stadt Mülheim von 1926 ist der nördliche Abschnitt der Nollendorfstraße bebaut, damals noch unverbunden mit anderen Wohnbebauungen. Das zweigeschossige Wohnhaus Nollendorfstraße 73 ist ein kompakter Baukörper mit Walmdach, den ein halbrund vortretender Ständerker akzentuiert. Den daneben liegenden Eingang überdeckt ein Vordach, dessen Gesims sich im erdgeschossigen Fenstersturz des Erkers und des benachbarten Fensters fortsetzt.

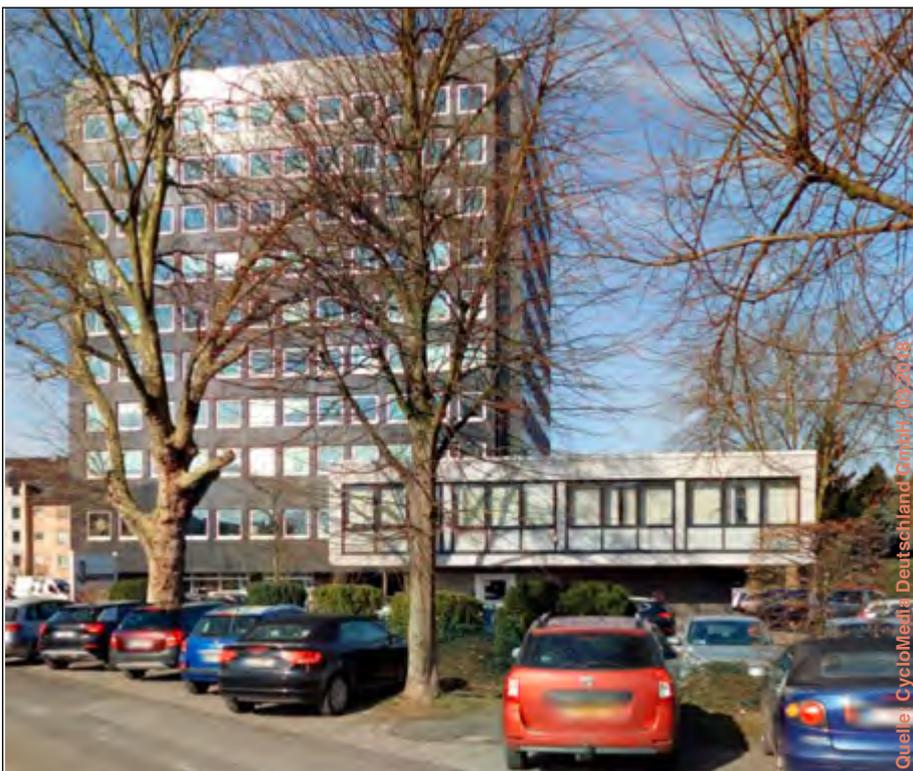
Das Ruhr-Reeder-Haus steht an städtebaulich herausragender Stelle an einer Biegung der Oberen Saarlandstraße. Aus südlicher Richtung steht das zehngeschossige Hochhaus (mit verglastem Erdgeschoss) in der Blickachse der Oberen Saarlandstraße, die dunkle Bekleidung der Obergeschosse rahmt neun quadratische Fenster je Geschoss. Hinter dem Hochhaus tritt der zweigeschossige Annex auch aufgrund der helleren Fassadenbekleidung optisch zurück, zum östlich am Ruhr-Reeder-Haus vorbeiführenden Straßenverlauf springt dieser vor und schafft durch das vorkragende Obergeschoss trotz seiner geringeren Höhe einen wichtigen städtebaulichen Akzent. In seiner bauzeitlichen Materialität und Gestaltung ist das Ruhr-Reeder-Haus ein eindruckliches Beispiel des spätmodernen Bürohausbaus.

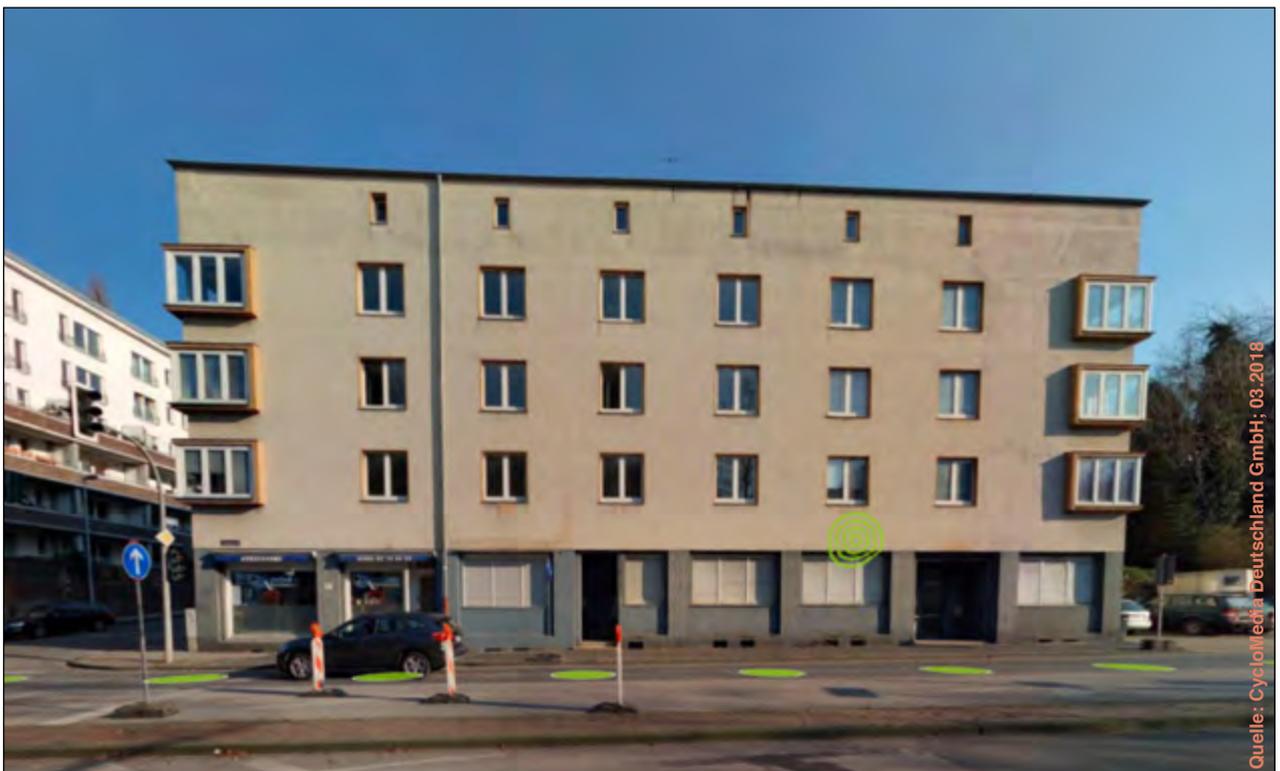
Mit dem Ausbau der früheren Walkmühlenstraße zur heutigen Essener Straße (L 78) wurde auch die Kreuzung Oststraße/Gracht/Dickswall/Walkmühlenstraße räumlich entzerrt. Auf dem dadurch entstandenen Grundstück an der Mündung der Oststraße auf die neue Essener Straße wurde das viergeschossige Wohnhaus im Duktus des Neuen Bauens errichtet, dessen Schauseite mit den vorspringenden Übereck-Fenstern zur Essener Straße orientiert ist. Eine vorkragende Attika betont das Flachdach; die Erdgeschosszone ist gestalterisch eigenständig, zeigt aber durch Vorklagen das Stützraster.

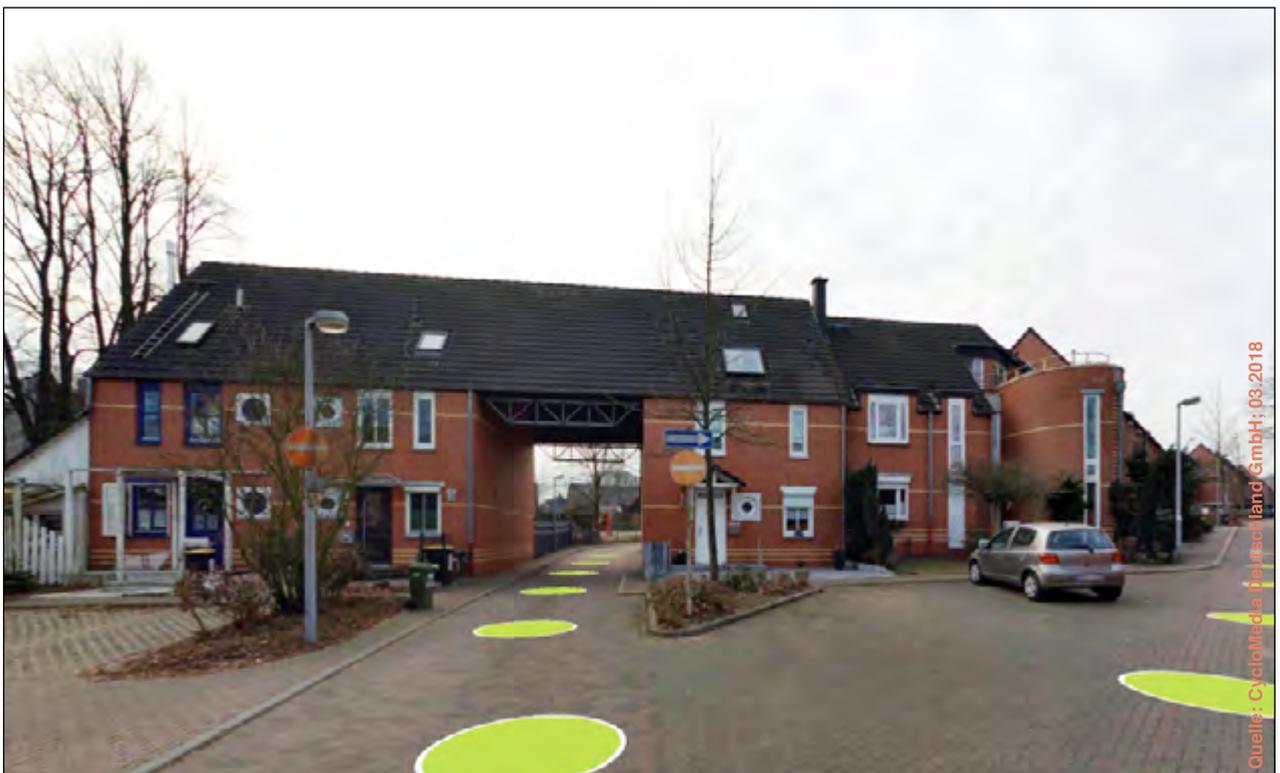
Die Siedlung beiderseits des Prolrings ist als ziegelsichtiges Ensemble mit geneigten Dächern im Duktus der Postmoderne gestaltet. Die Zufahrten sind als Torbauten konzipiert und unterstreichen so den Ensemblecharakter. Die roten Klinkerfassaden sind durch gelbe Klinker akzentuiert und erinnern darin an gründerzeitliches polychromes Mauerwerk. Die Siedlung vermittelt ein authentisches Bild des Siedlungsbaus im ausgehenden 20. Jh.

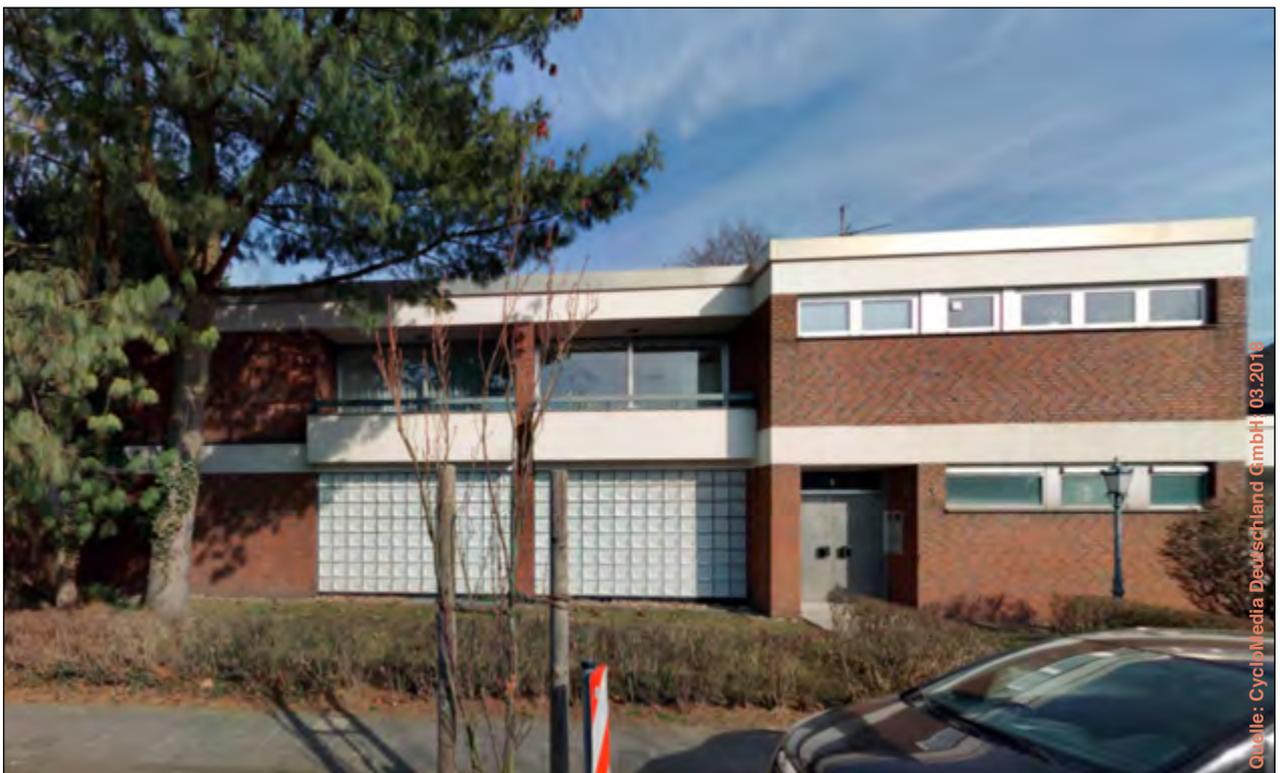
Das zweigeschossige Wohnhaus mit Einliegerwohnung liegt in einem Wohngebiet nördlich des Witthausbusches. Der großzügige wirtschaftsbürgerliche Erdgeschossgrundriss umfasst U-förmig einen Hofbereich, zu dem auch das Schwimmbad orientiert ist; zur Straße ist das Haus zweigeschossig. Es integriert eine Einliegerwohnung (evtl. für Bedienstete), wobei die Privatsphäre der Hauptwohnung gewahrt ist.

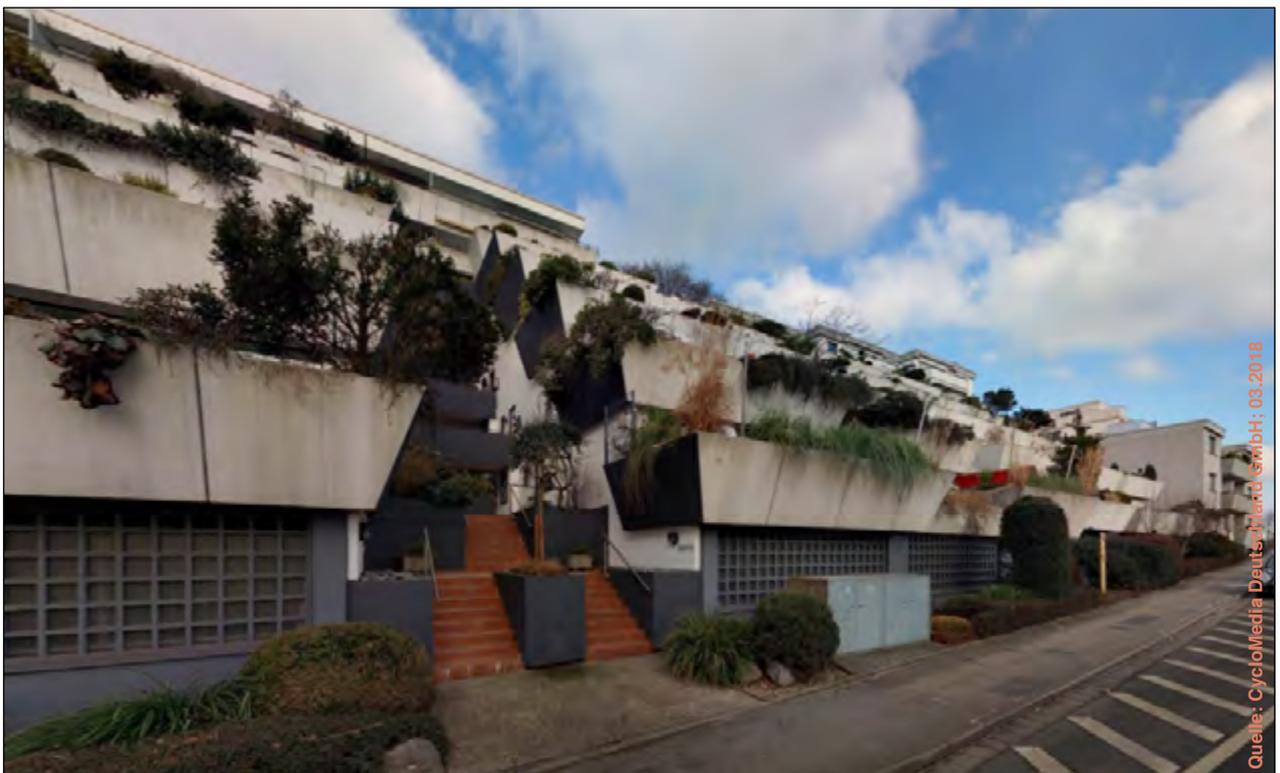
Die qualitativ voll geplante und realisierte Terrassenwohnanlage verdeutlicht exemplarisch die neuen Wohnformen, die in den 1960er- und 1970er-Jahren gemeinschaftliches Wohnen mit erhöhter Individualität verbanden. Als verdichtete Bauformen nutzten sie bis dahin schwer bebaubare Grundstücke, heben sich aber zugleich signifikant von den Großsiedlungshaustypen der frühen Nachkriegszeit ab. Durch die begrünt gedachten und bis heute begrünten Terrassenpflanzelemente erscheint das Terrassenwohnhaus in seiner Außenwirkung in gewissem Umfang als terrassierter Garten, die Größe der Bauform wird hierdurch stadträumlich verträglich.

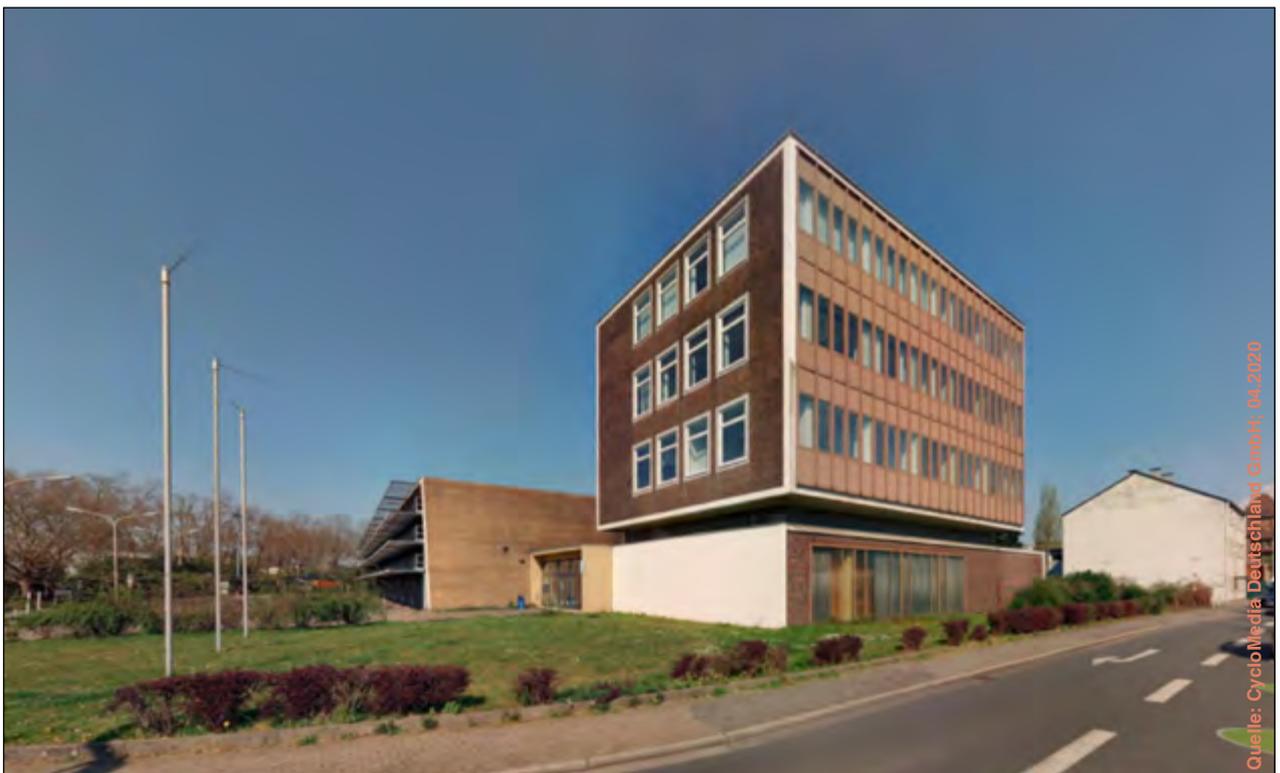
Das Werksgelände des 1870/71 in Mülheim gegründeten Unternehmens Thyssen & Co. wird in seiner über die Jahrzehnte erreichten Ausdehnung von verschiedenen Unternehmen genutzt, die teilweise auch den Thyssenschen Unternehmungen oder entsprechenden Zusammenschlüssen hervorgegangen sind. Die 1959 eröffnete Lehrwerkstatt steht an der Kreuzung der Wiesenstraße mit der Sandstraße und bildet aus südlicher Richtung den Auftakt des angrenzenden Firmenareals. Bauherr war vermutlich die Phoenix-Rheinrohr AG, die später in die Mannesmannröhren-Werke überging. Der prägnante Kopfbau mit dreigeschossiger Rasterfassade zur Sandstraße sitzt auf einem eingeschossigen Sockel, das nach Westen verglaste Treppenhaus vermittelt zur angrenzenden Halle. An der Wiesenstraße steht ein weiterer, insgesamt dreigeschossiger Nebenbau. Die Lehrwerkstatt steht als Prüfauftrag exemplarisch für die Bauten dieses Areals.

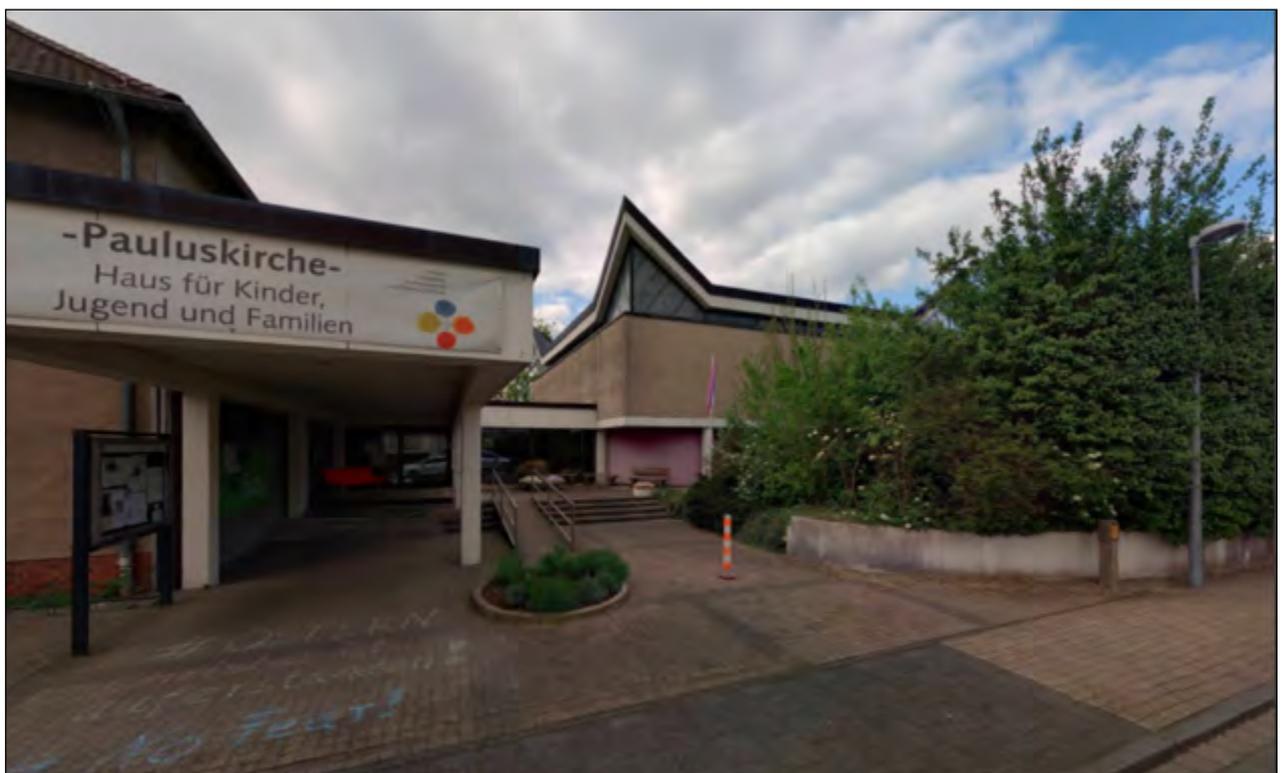
Die evangelische Pauluskirche ist an ein älteres Wohnhaus angebaut und steht dadurch inmitten eines Wohngebiets, in dem sie keine Fernwirkung erzeugt. Der quadratische Bau mit umlaufendem Lichtband, das an den Gebäudeecken nach oben knickt, ist ganz nach Innen gewandt und in der Tradition evangelischer Prediktkirchen mit Galerien versehen.

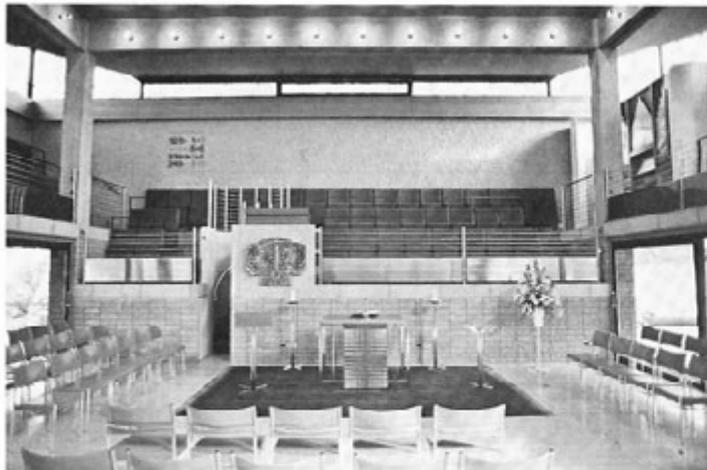
Augenscheinliche Störung des Denkmalwerts:  
Starke bauliche Überformung

Quelle: CycloMedia Deutschland GmbH; 02.2018

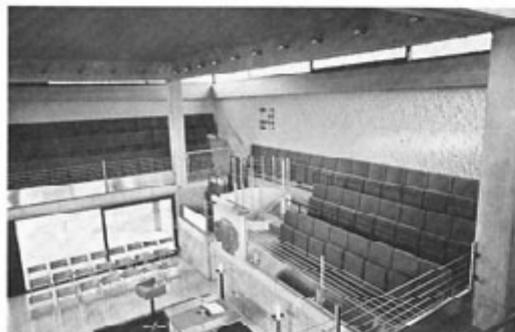
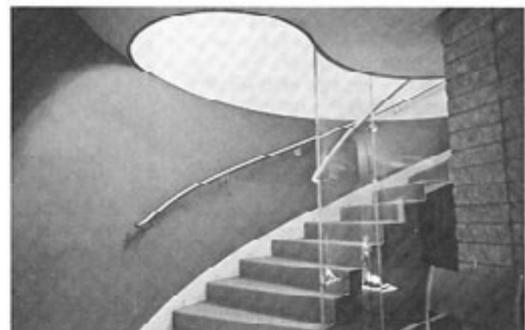
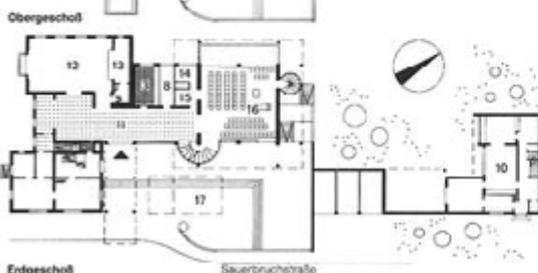
Augenscheinliche Störung des Denkmalwerts:  
Starke bauliche Überformung mit denkmalunverträglichen Fenstern

**Hagdorn 18****Pos. 19.21.HK1**

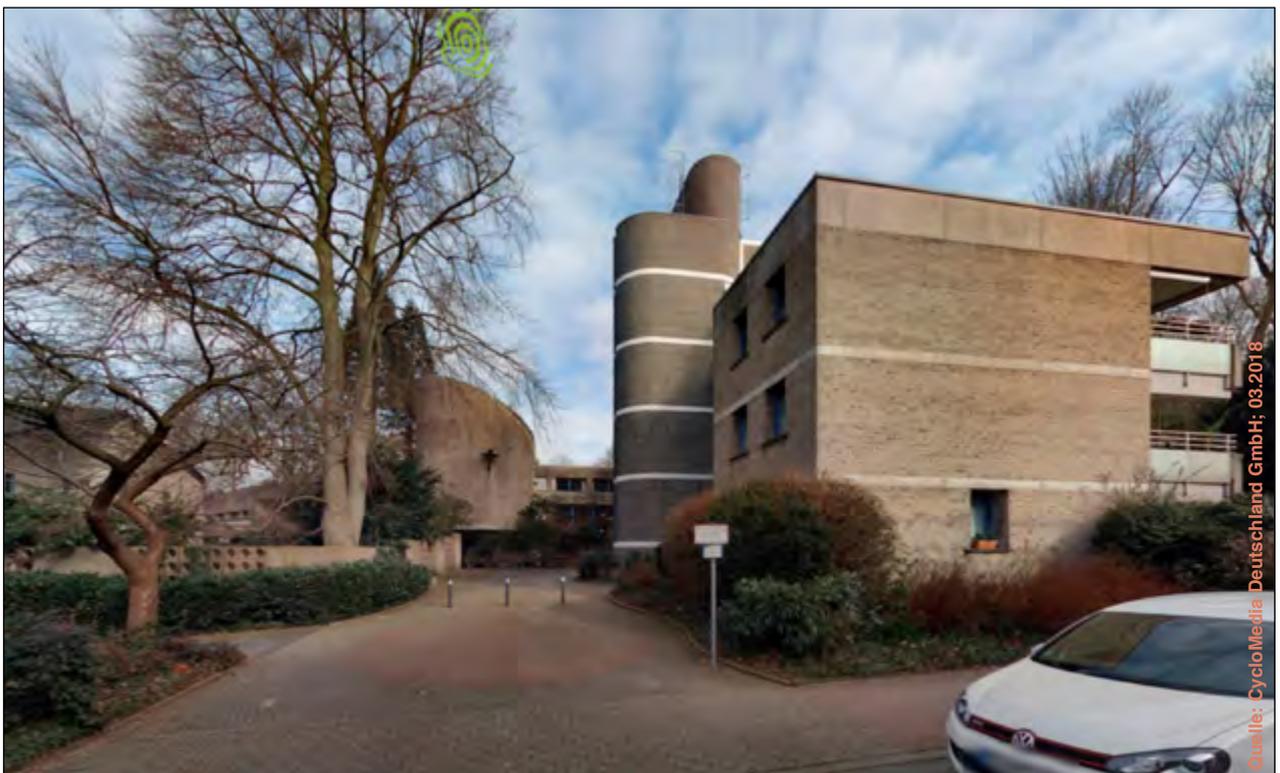
Das evangelische Senioren- und Gemeindezentrum am Scharpenberg liegt am südlichen Rand der Mülheimer Innenstadt. Mit dem nördlich gelegenen evangelischen Krankenhaus und dem westlich benachbarten Gymnasium sind bereits großmaßstäbliche Bauten vorhanden, nach Süden steigt das Gelände zur denkmalgeschützten Parkanlage Dimbeck deutlich an. Die komplexe Anlage gruppiert sich um einen nach Westen offenen Hofraum, in dem die zylindrische Kapelle (mit pultdachförmig geneigter Dachfläche) gut sichtbar steht. Die Architektur ist eine ansprechende Verknüpfung von rechtwinkligen Bauteilen, die durch Balkoneinschnitte und Staffelungen gegliedert sind, und plastisch durchgeformten Elementen wie den Treppenhäusern, die an den Neoplastizismus Le Corbusiers erinnern. Die Materialität ist hochwertig und authentisch.

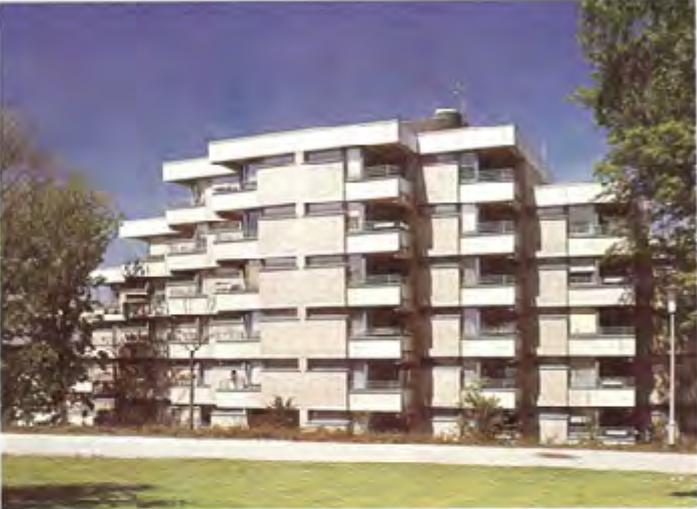
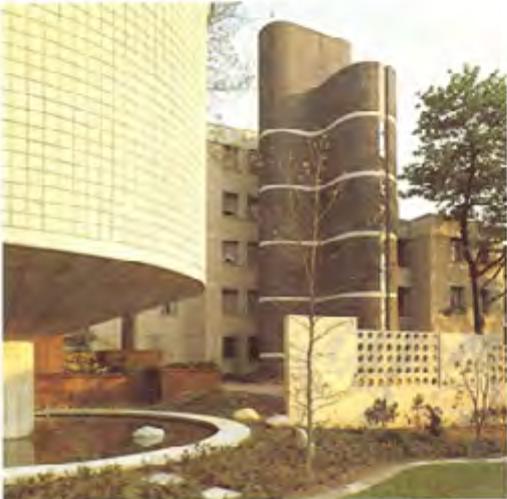
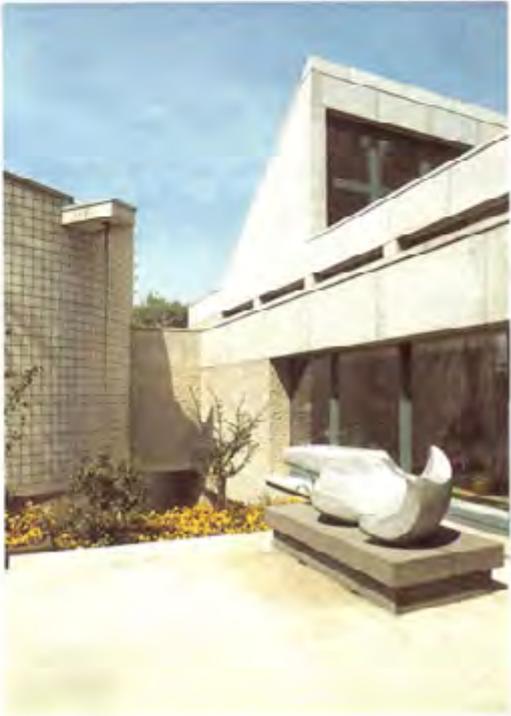
*Südsicht, Detail der Eingangsplattform mit einer Plastik von Karl Prasse und Teilansicht der in einem Wasserbecken stehenden Kapelle, im Hintergrund ein Treppenturm*  
*The south view; a detail of the entrance with a sculpture of Karl Prasse and partial view of the chapel, standing in a pool. In the background the staircase tower*

Situation:  
 In unmittelbarer Nähe zur Innenstadt und direkt an einem weitläufigen Park gelegen, bietet das Senioren- und Gemeindezentrum die Integration in das städtische Leben sowie gute Erholungsmöglichkeiten. Städtebaulich setzt sich das Gebäude in seiner Gestaltung deutlich von der Umgebungsbebauung ab, ohne die vorhandenen Strukturen zu zerstören. In seinem treppenförmigen Aufbau trägt das Gebäude der topographischen Situation des Geländes Rechnung, das nach Süden stark ansteigt. Grundlage war die Zusammenführung von Altenwohnungen samt allen erforderlichen Nebeneinrichtungen mit einem Gemeindezentrum der Ev. Kirche.

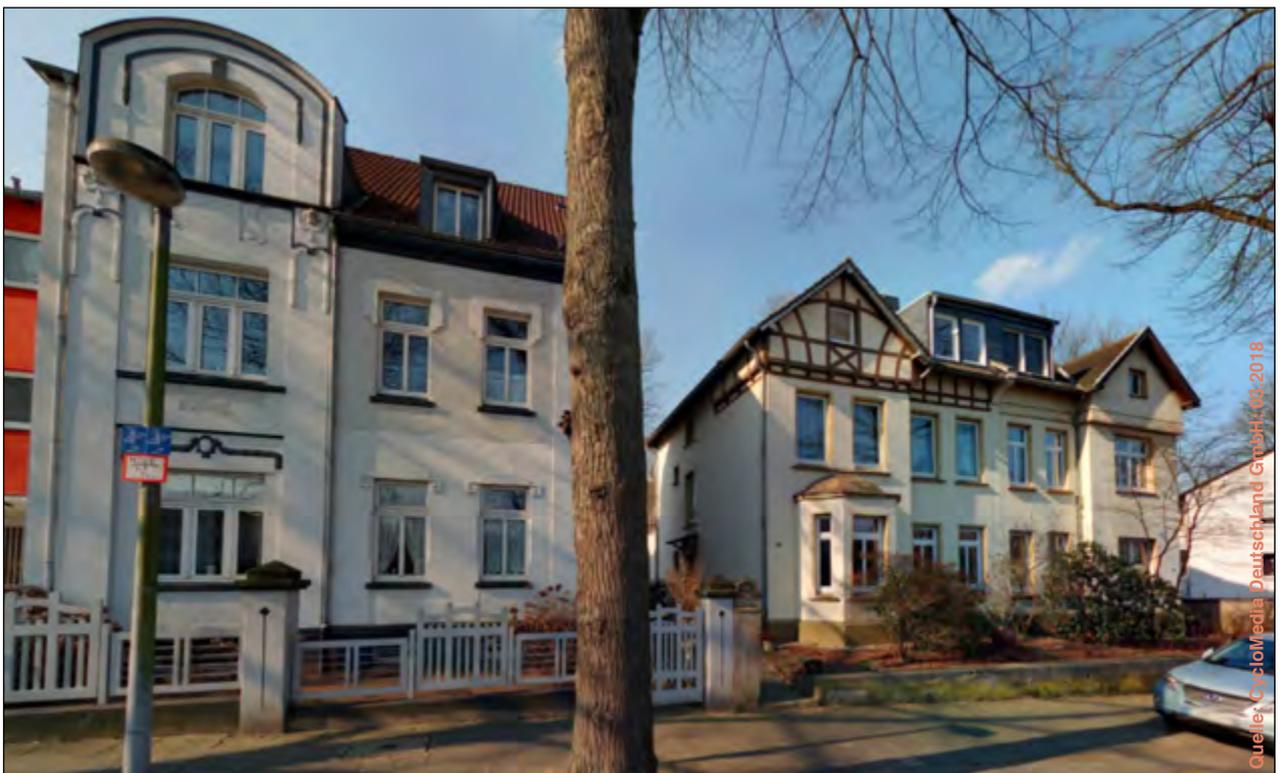
Das gründerzeitliche Quartier östlich des historischen Ortskerns von Eppinghofen hat den Goetheplatz im Zentrum, von dem nach verschiedenen Dichtern benannte Straße sternförmig abgehen. Die Scheffelstraße schließt das Quartier – in Nord-Süd-Richtung verlaufend – nach Osten ab, an ihrer Ostseite liegt eine Grünfläche mit einem jüngeren Seniorenwohnheim. Die Westseite der Scheffelstraße bildete eine gehobene Wohnlage mit zweigeschossigen Gründerzeithäusern. Die Prüfung des Denkmalwerts wird auch vor dem Hintergrund der bestehenden Unterschutzstellungen an den benachbarten Quartiersstraßen empfohlen.

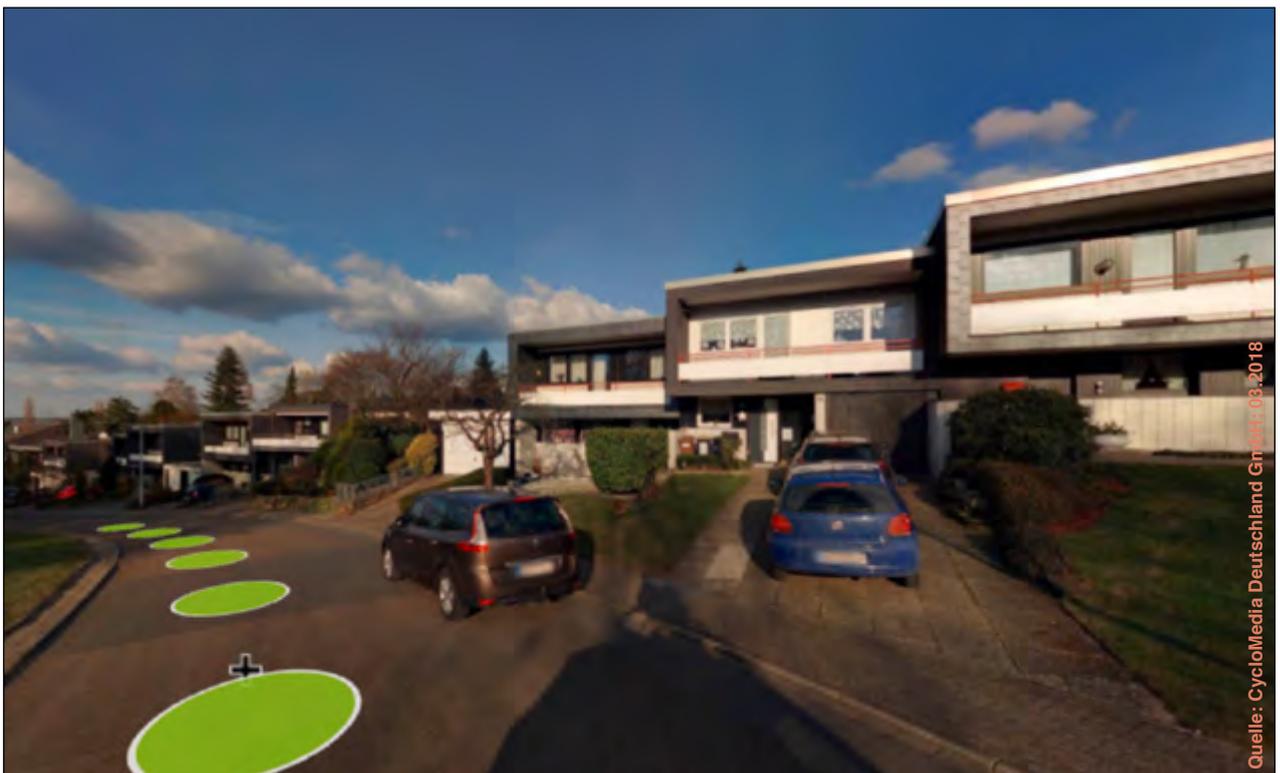
Die Straße Schobes Heide zweigt nördlich des alten Friedhofs Dümpfen nach Norden ab und führt in ein vorrangig aus Einfamilienhäusern bestehendes Wohnquartier der Nachkriegszeit. Das Ensemble Schobes Heide 12-36 (gerade Hausnummern) ist aus einem einheitlich wirkenden zweigeschossigen Haustyp mit Flachdach gebildet, der prägnant gestaffelt und zeittypisch durchgestaltet ist. Die straßenseitig vorkragenden Obergeschosse sind durch eine kräftige Rahmung akzentuiert, die Balkonbekleidungen dazwischen setzen einen horizontalen Akzent. Die Kettenhäuser sind anschauliche Beispiele zeitgenössischer Wohnhaustypen; der planende Architekt trat hier zugleich als Investor auf.

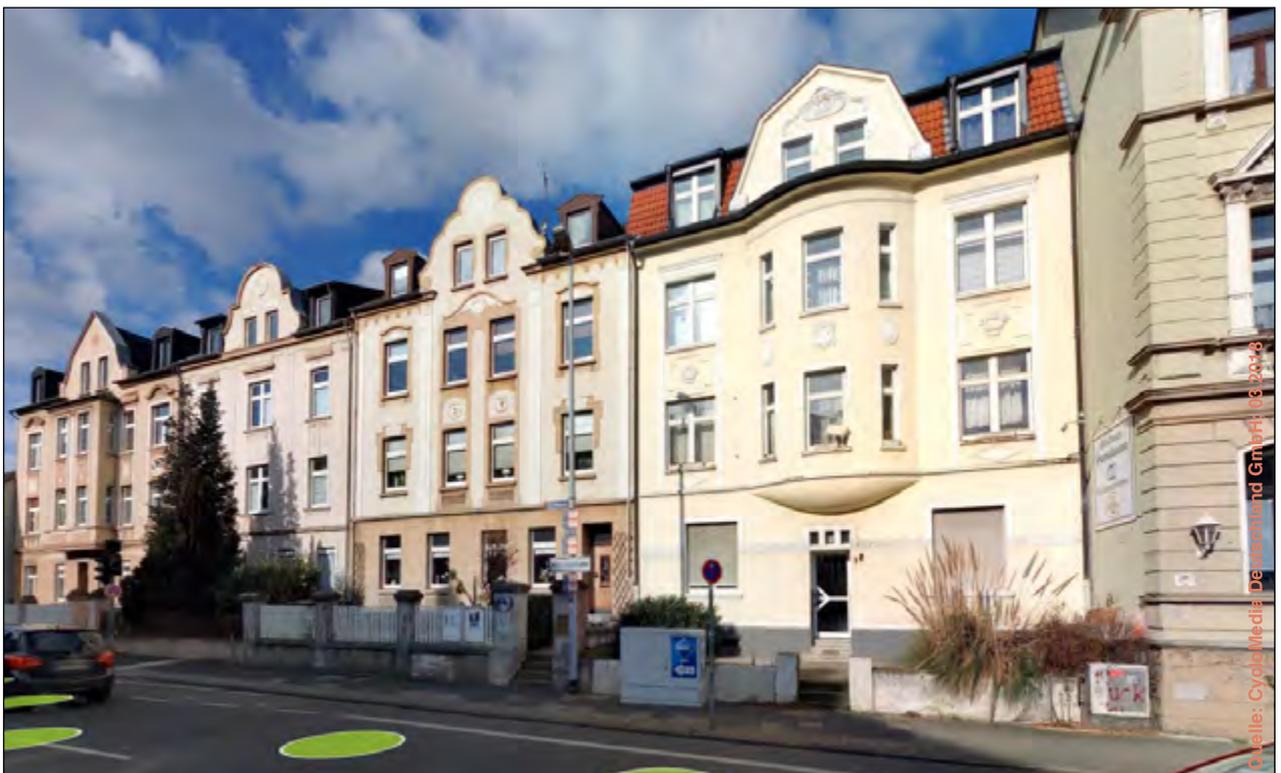
Mit dem Bahnhof Styrum – zwischen dem historischen Dorfkern und dem Schloss Styrum gelegen – verlagerte sich in der Zeit des Deutschen Kaiserreichs der Siedlungsschwerpunkt Styrums. Die den Bahnhofsvorplatz tangierende Steinkampstraße gehört mit ihrer gründerzeitlichen Bebauung in diesen siedlungsgeschichtlichen Kontext. Die vier Wohnhäuser Steinkampstraße 12-18 stehen in Sichtweite des Bahnhofs und haben – zusammen mit dem bereits unter Schutz stehenden, benachbarten Eckhaus Hohe Straße 15 – einen signifikanten Zeugniswert für das historische Ortsgefüge. Sie wurden vermutlich als Ensemble konzipiert, evtl. durch einen örtlichen Unternehmer. Die gründerzeitlichen Wohnhäuser wurden in der Denkmalinventarisierung 1979 dokumentiert, siehe Stadtarchiv Mülheim, Sign. 1361/1974-1977

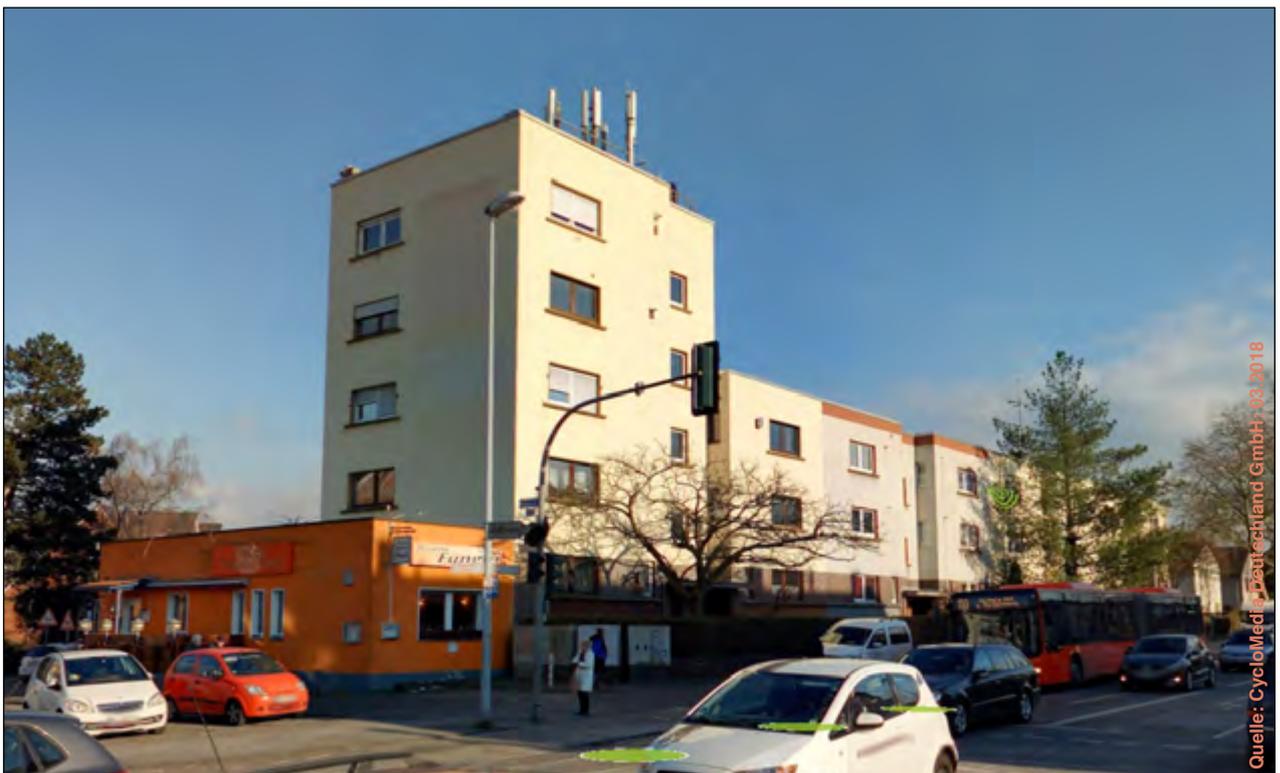
Die vermutlich durch die Stadt Mülheim erbaute, im Duktus des Neuen Bauens gehaltene Wohnsiedlung mit Flachdächern bildet eine zeittypisch durchgestaltete Zeile mit einem fünfgeschossigen Hochpunkt, dem ein Flachbau vorgelagert ist. Die heutige Gaststätte wurde 1965 eingebaut, bauzeitlich war dort verm. ein Ladenlokal vorhanden. Innerhalb der wenigen Mülheimer Beispiele des Neuen Bauens tritt der kleine Wohnblock in signifikanter Weise hervor. Die Hauszeile wurde in der Denkmalinventarisierung 1979 dokumentiert, siehe Stadtarchiv Mülheim, Sign. 1361/2371.

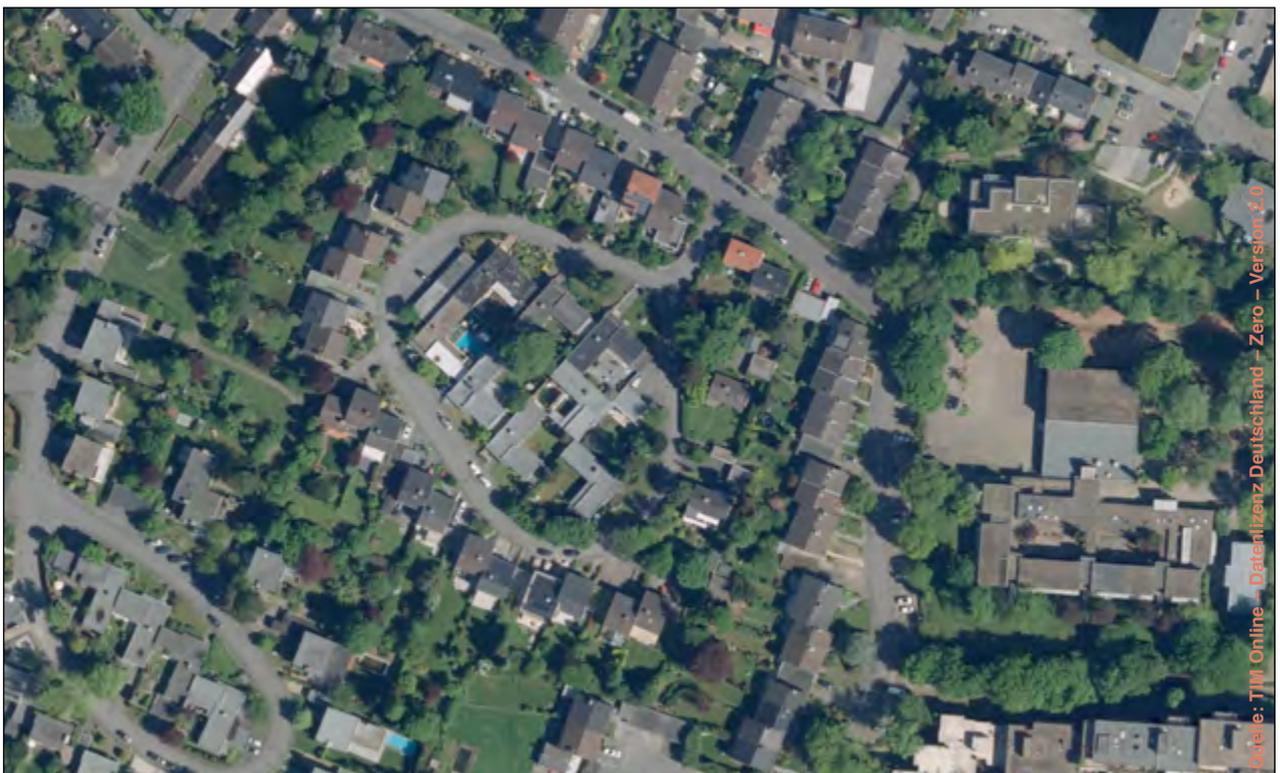
Die Gebrüder Conle waren nach Bürogründung 1948 nicht nur als Architekten und Ingenieure tätig, sondern wurden auch zu bedeutenden Bauträgern u. a. im Bereich des sozialen Wohnungsbaus. Diese Siedlungen entstanden in zeit-typischer Weise als Mischung verschiedener Wohnformen: Reihenhäuser und verdichtete Einzelwohnhaustypen (wie Winkel- und Teppichhäuser) mit unterschiedlichen Geschosswohnungsbauten. Zu den umfangreichsten Siedlungsbauvorhaben des Unternehmens zählte der Siedlungsverbund um Strippchenshof, Krähenbüschken, Stollensfeld, Siepmanns Hof und Werntgens Hof, die ihre vormals kulturlandschaftliche Ausprägung im Namen tragen. Sie veranschaulichen in größeren Teilbereichen noch den qualitativvolleren Siedlungsbau der Nachkriegszeit in relativ authentischer Weise.

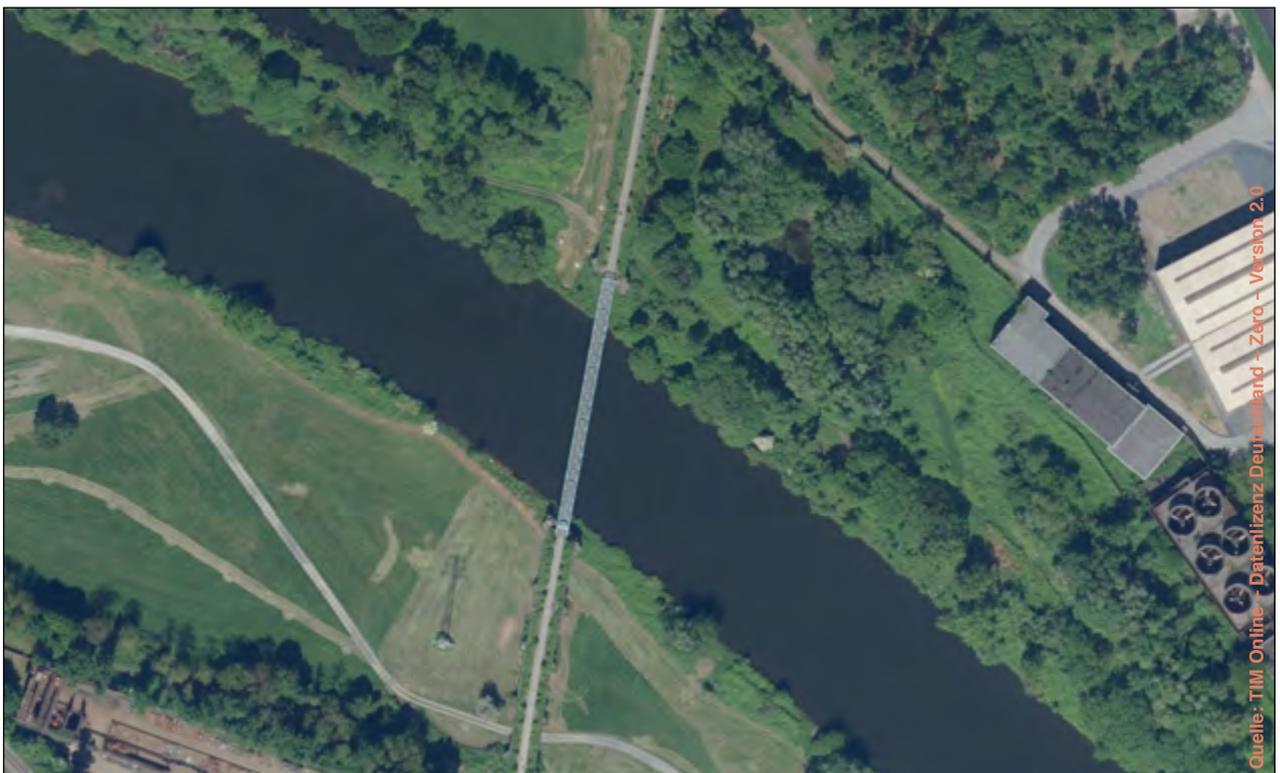
Die Untere Ruhrtalbahn der Bergisch-Märkischen Eisenbahn mit ihrer 1874-76 erbauten Trasse kreuzt die Ruhr zwischen Broich und Styrum in Nord-Süd-Ausrichtung. In Sichtweite der erhaltenen Ruhrbrücke der Rheinischen Eisenbahn, die die Ruhr in Innenstadtnähe in Ost-West-Richtung quert, gehört sie zu den prägenden Eisenbahnflussbrücken Mülheims. Das über die Ruhr führende stählernde Brückensegment wurde im Zweiten Weltkrieg zerstört und erst 1954 wieder für den (Güter-)Verkehr freigegeben, die bestehende Vorlandbrücke ist noch bauzeitlich. Aktuell dient sie als Radwegeverbindung.
