## 2.1 EINLEITUNG

## 2.2.1 DENKMALE – GESTÖRTES ERSCHEINUNGSBILD / GEFÄHRDET (EXEMPLARISCH)

2.5.2 OBJEKTBLÄTTER DENKMALWERTE OBJEKTE

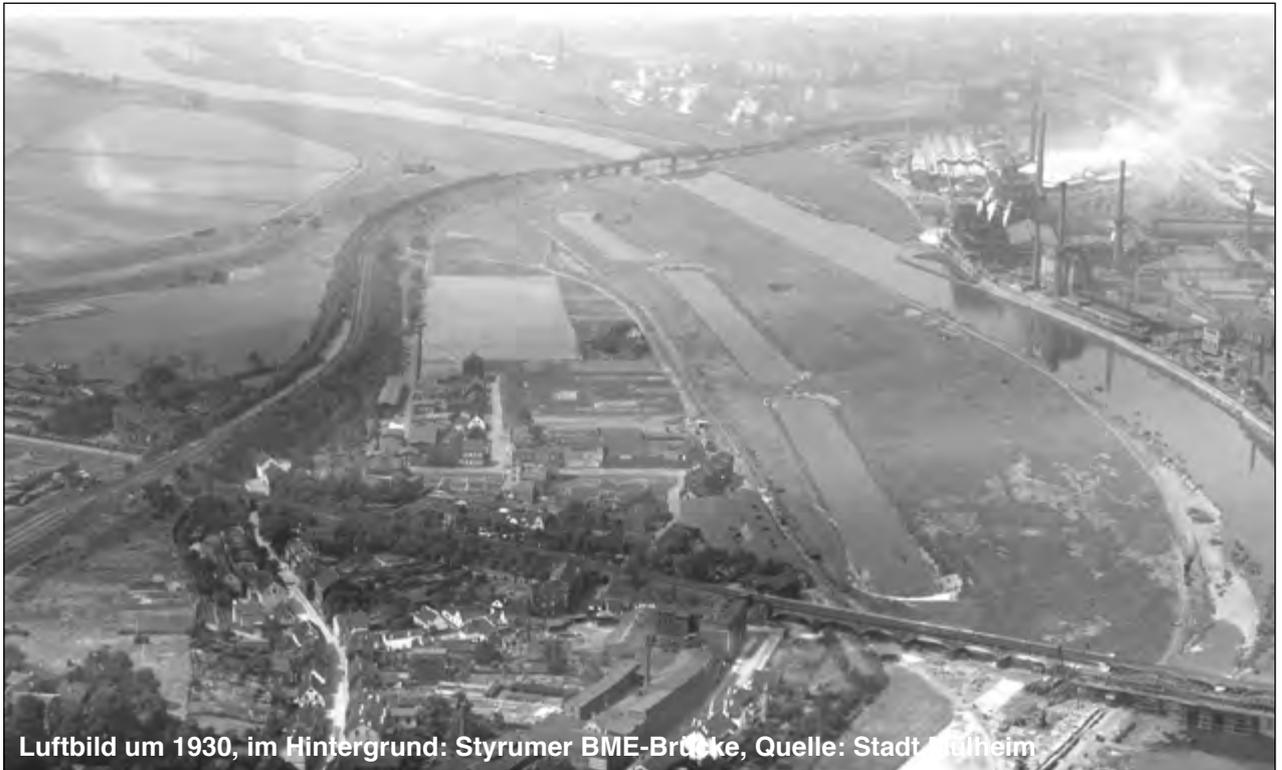
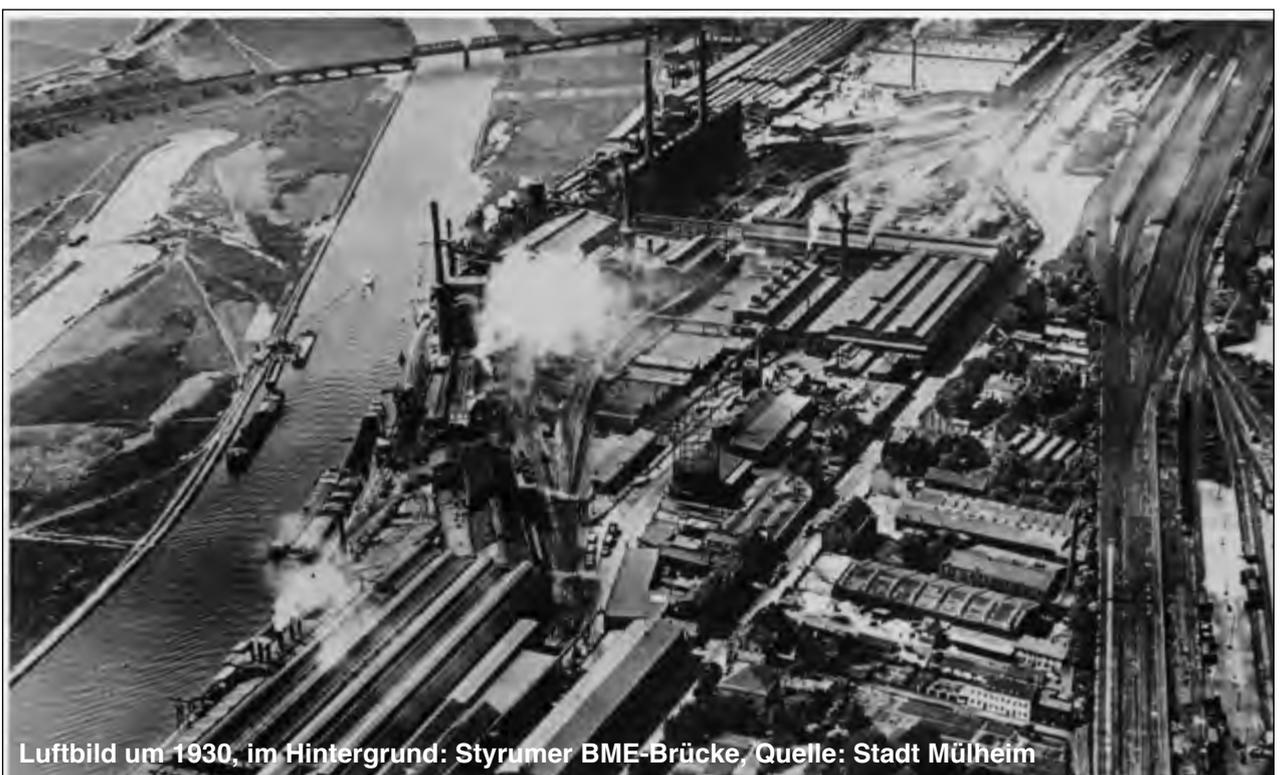
Luftbild um 1930, im Hintergrund: Styrumer BME-Brücke, Quelle: Stadt Mülheim

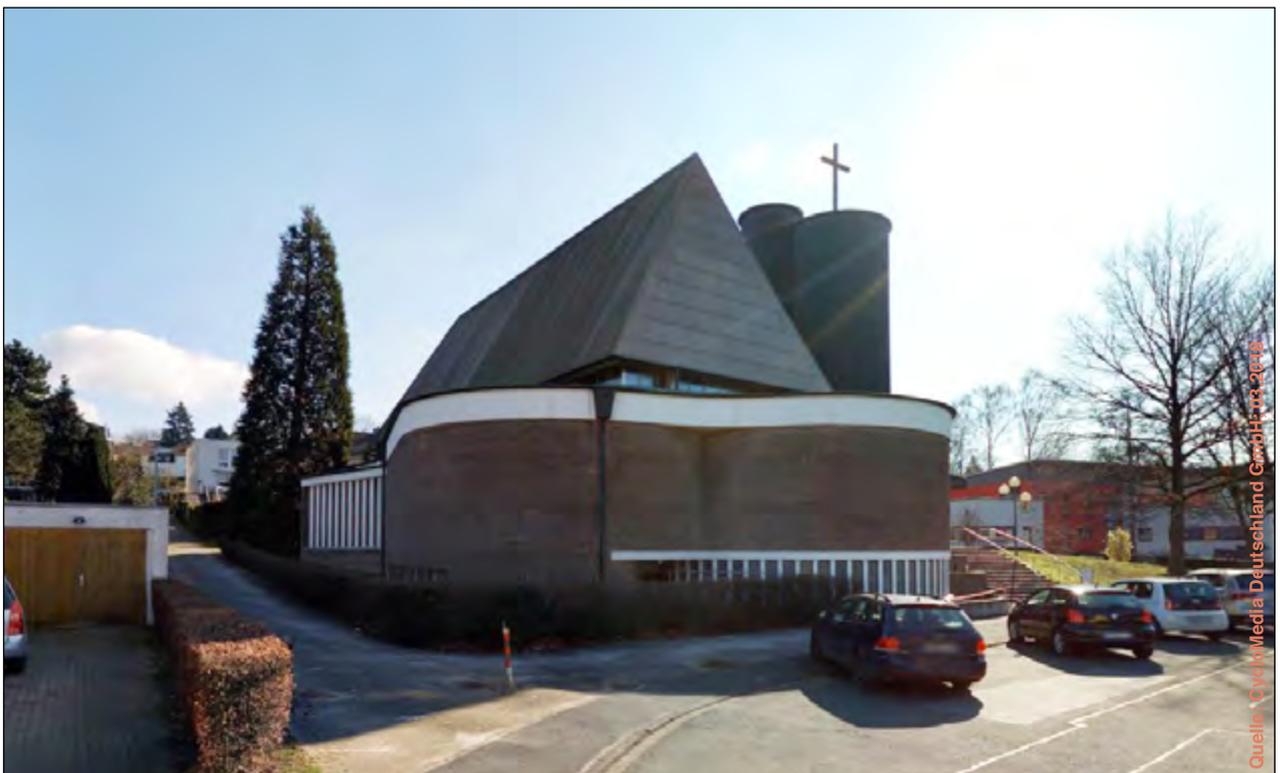
Der Karlsruher Architekt und Hochschullehrer Rudolf Büchner (1910-1988) – Absolvent der TH Stuttgart und 1939-45 Mitarbeiter bei Egon Eiermann – gehört zu den prägenden Architekten der deutschen Nachkriegsmoderne, wenngleich mit einem kleineren Oeuvre. Die Kirche Heilig Kreuz ist vermutlich sein einziger rheinischer Kirchenbau, auch sonst ist Büchner kaum als Kirchenarchitekt hervorgetreten. Die hochstehende gestalterische Lösung umfasst ein zentrales Kirchenschiff mit Chor, das von einem durch Oberlichter abgesetzten Satteldach überfangen sind, und diese umgebende, freier geformte Seitenschiffe bzw. Nebenbereiche. Den Kirchturm bilden zwei ineinander geschobene Zylinder. Die Kirche steht nördlich der denkmalgeschützten Siedlung Papenbusch und ist in denkmalgerechter Weise zum Kolumbarium umgewidmet.

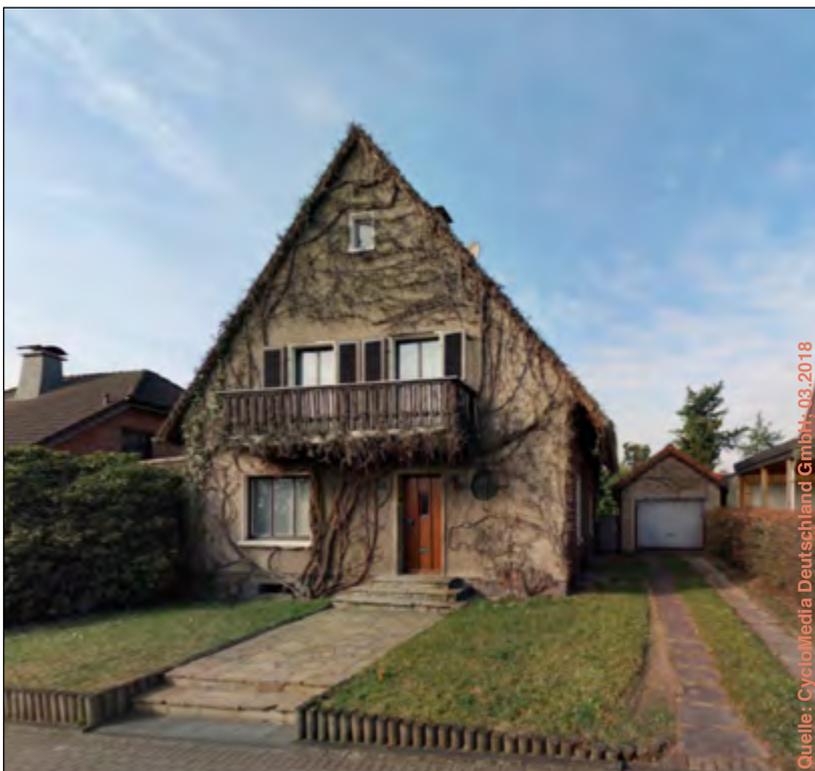
Die überwiegend nur an ihrer Nordseite bebaute Tinkarthstraße verläuft oberhalb des südlich gelegenen Rumbachtals. Das Wohnhaus Tinkarthstraße 53 wurde von einem Hamborner Unternehmer für einen bei Baubeginn noch in Hamborn (heute Duisburg) wohnhaften Bauherrn errichtet und steht prototypisch für die Steildachwohnhäuser der frühen Nachkriegszeit, hier in einem guten Erhaltungszustand inkl. historischer Fenster und Eingangstür. Die bauzeitliche Putzfassade ist noch putzsichtig und ohne späteren Anstrich, der Ortgang zeittypisch schmal gehalten. Es überliefert damit einen heute als unverbautes Original selten gewordenen Haus- und Bautyp.

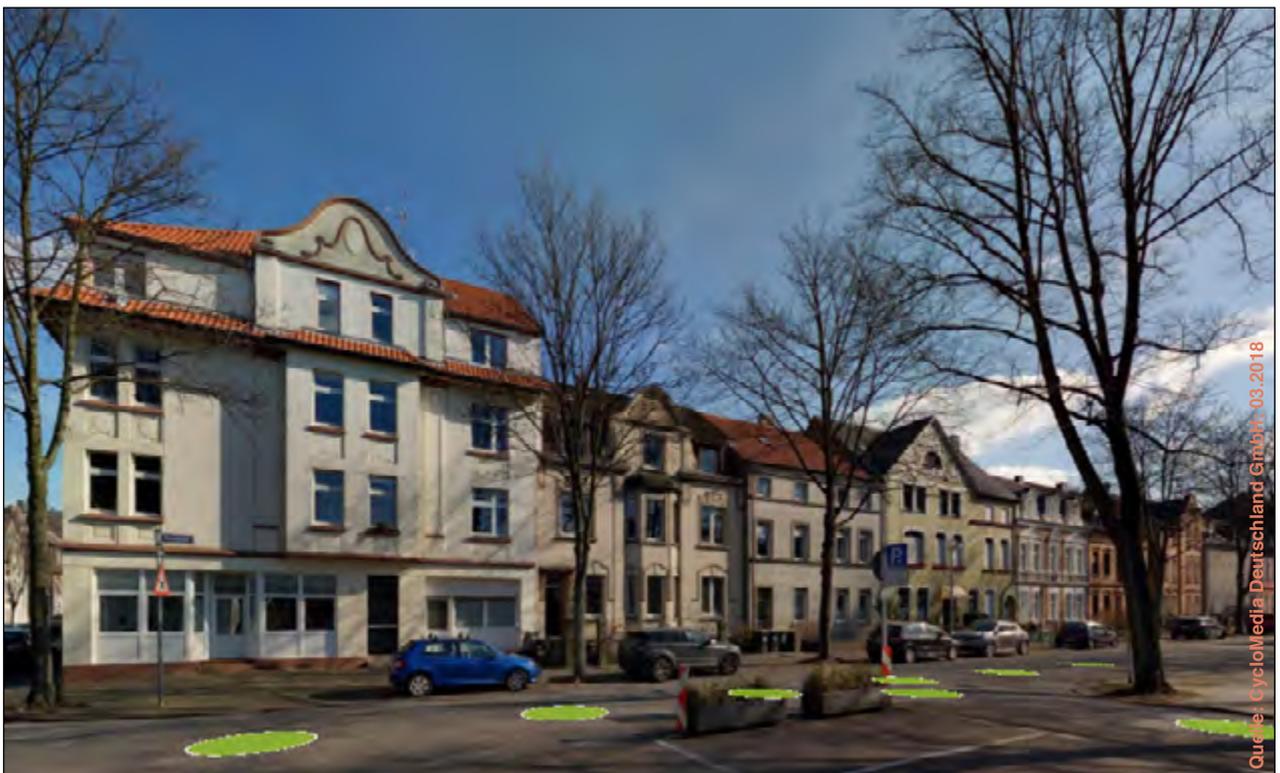
Der Bahnhof Speldorf der Rheinischen Eisenbahn entstand südöstlich des historischen Ortskerns von Speldorf, im Osten grenzte die Speldorfer Eisenbahnwerkstätte mit ihrem Rangierbahnhof-Gleisfächer an. Die Ulmenallee führte von Süden auf den Bahnhof Speldorf zu, war um 1900 jedoch nur an seiner östlichen Seite bebaut. Im Süden ist schon 1894 mit der kleinen Siedlung In der Kolonie und der dortigen Kirche Herz Jesu ein Nukleus für die weitere stadträumliche Expansion Broichs gesetzt. 1911 wurde der Mülheimer Schlachthof auf das Gelände westlich der Ulmenallee verlegt, in der direkten Nachbarschaft siedelte sich zeitgleich die Fa. Wissoll mit einer Kakao- und Schokoladenfabrik an. Die Wohnhäuser an der Ulmenallee entstanden in dieser Zeit und bilden eine wichtige Platzfront zum Werksareal. Die gründerzeitlichen Wohnhäuser wurden in der Denkmalinventarisierung 1979 dokumentiert, siehe Stadtarchiv Mülheim, Sign. 1361/ 2048-2057.

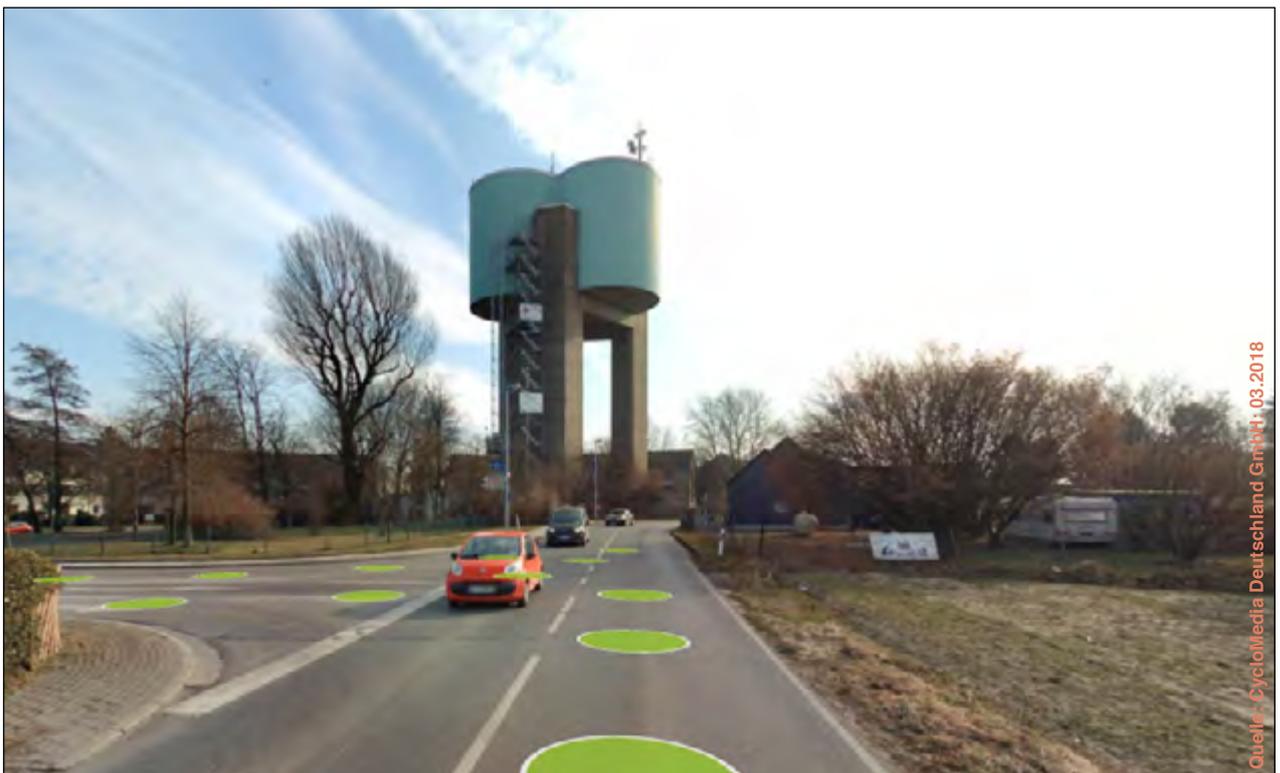
Der Wasserturm steht an der Mündung der Ludwig-Bender-Straße auf die Velauer Straße. Als Hochbehälter hat er eine gute Fernwirkung, die eindruckliche Form kommt insbesondere zur angrenzenden Kulturlandschaft gut zur Geltung. Ein kräftiges Betongestell trägt drei miteinander verschnittene Zylinder mit grünlicher Aluminium-Ummantelung, die allseitig auskragen; die drei Kammern fassen jeweils 500 cbm. Die klare Geometrie wirkt zeittypisch und eigenständig zugleich. Der Wasserturm ist der einzige noch in Betrieb befindliche in Mülheim.

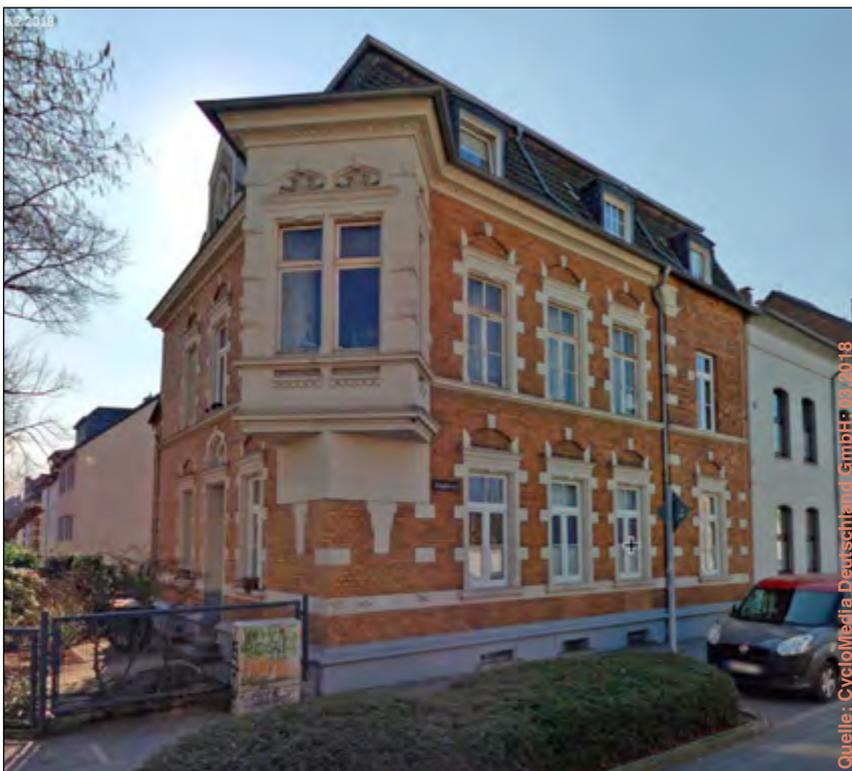
Das eckständige gründerzeitliche Wohnhaus ist im Duktus der Neorenaissance gehalten und prägt den Stadtraum insbesondere durch den prachtvollen Eckerker, der um 45° gedreht ist. Das repräsentative zweigeschossige Bauwerk ist in rötlichem Klinker mit hellen Werksteinelementen gehalten, der Erker tritt auch durch seinen sandfarbenen Anstrich hervor. Der Zugang erfolgt von der dreiachsigen Fassade zur Von-Bock-Straße, während bei der mit vier Fensterachsen versehenen Längsfassade entlang der Hingbergstraße die letzte Achse jenseits einer Eckbossierung liegt; das unverzierte Obergeschossfenster dort deutet auf einen Kriegsschaden hin.

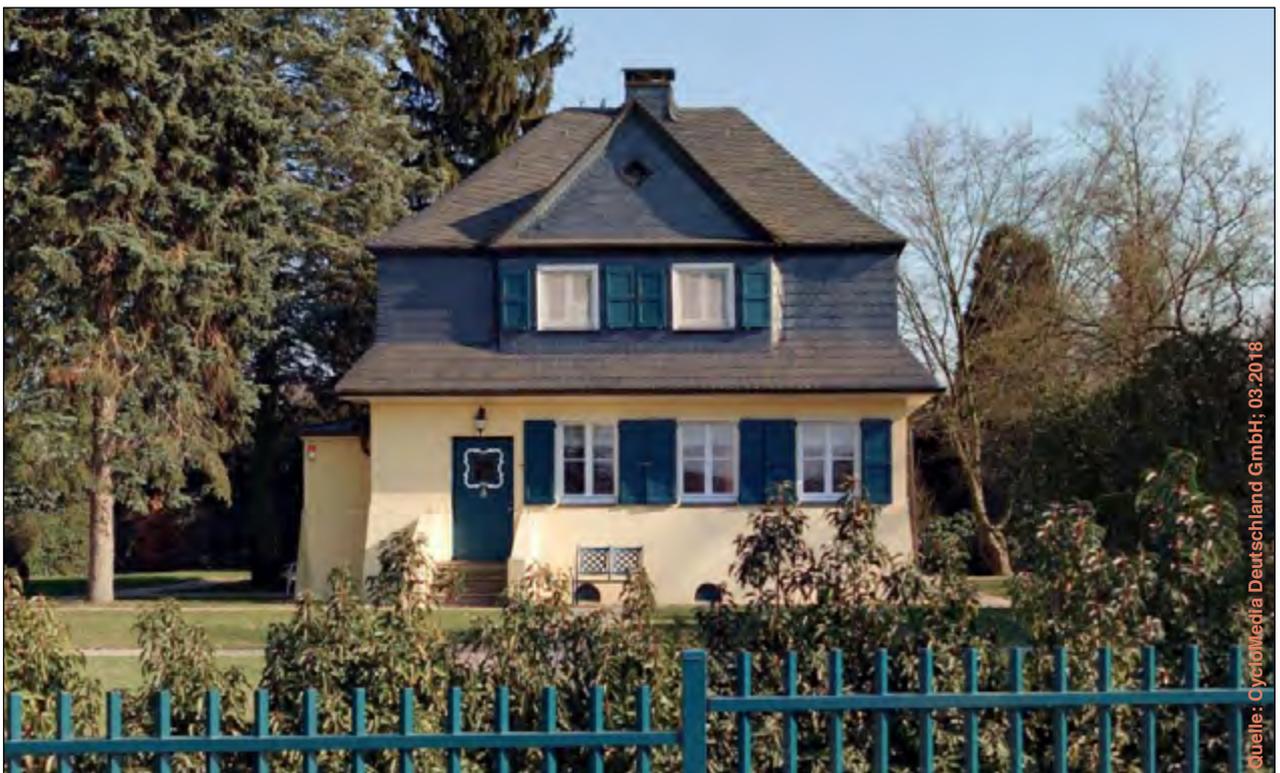
Südlich des Dorfes Saarn und dessen Kloster besteht ein kleiner historischer Siedlungskern mit einigen Fachwerkhäusern, der um die Jahrhundertwende in geringem Umfang stadträumlich erweitert wurde. Dazu gehört die kompakte reformhistoristische Villa Voßbeckstraße 37, die in landschaftlich reizvoller Lage am südlichen Ende von Saarn in der Nähe des Ruhrhangs steht. Der kompakte Baukörper ist mit einem verschieferten Mansarddach versehen, zur Straße ist diesem ein Giebel eingeschrieben. Die Erdgeschossfassade ist eine ausgewogene, asymmetrische Lösung mit einer Dreierreihe Fenster und einem daneben liegenden Eingang an kurzer Freitreppe. Im Adressbuch 1940 ist als Eigentümer ein Ing. R. Pickert genannt, evtl. der Bauherr.

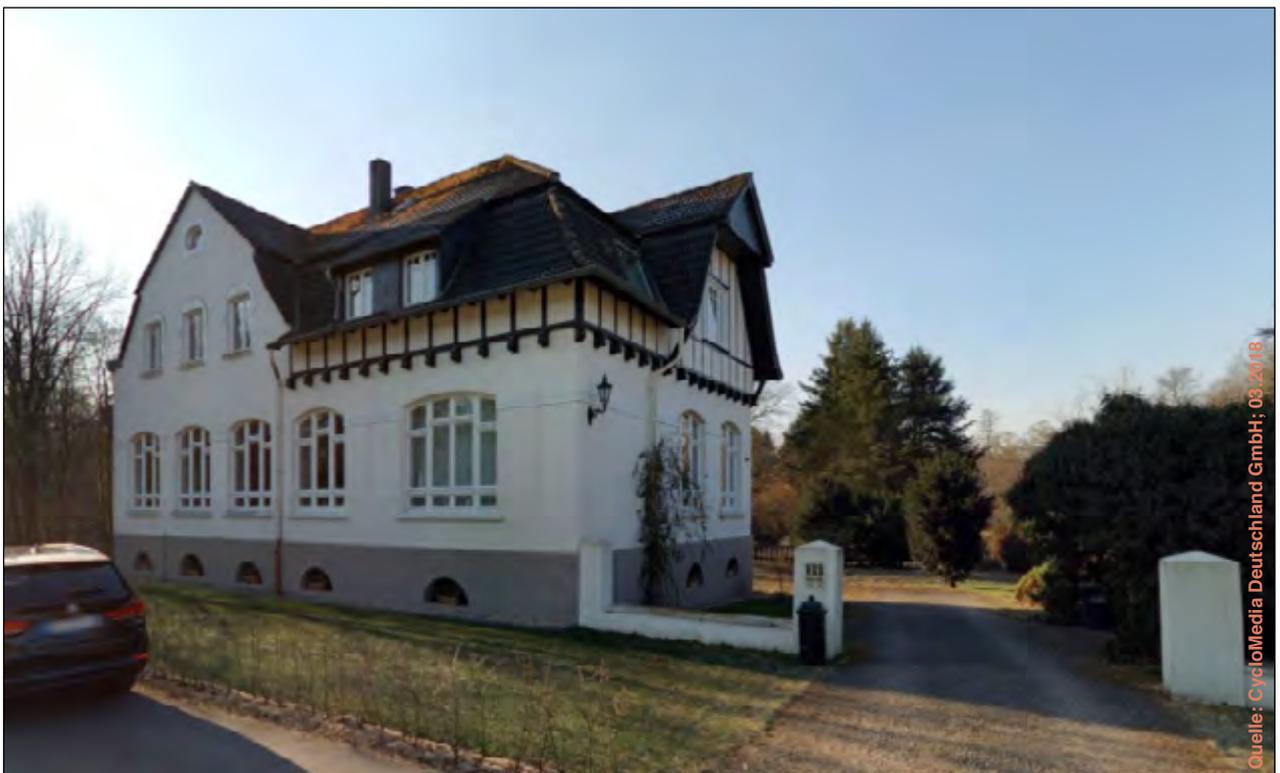
Das Gebäude Wedauer Straße 133 steht an einer Kreuzung mit der Straße Waidmannsheil (vorm. Schmielenweg), die die naturräumliche Lage im westlichen Ausläufer der Broich-Speldorfer Waldungen bereits andeutet. Südlich des Grundstücks fließt der Rottbach. Der kompakte putzsichtige Baukörper ist im Erdgeschoss großformatig befenstert, dies könnte auf eine bauzeitliche gastronomische Nutzung hindeuten. Das Obergeschoss ist durch seitliche Giebel und ein teilweise Bekleidung mit Sichtfachwerk malerisch gestaltet, das Mansarddach setzt sich formal auch an der Querdächern der Giebel fort. Die bauzeitlichen Fenster sind augenscheinlich erhalten.

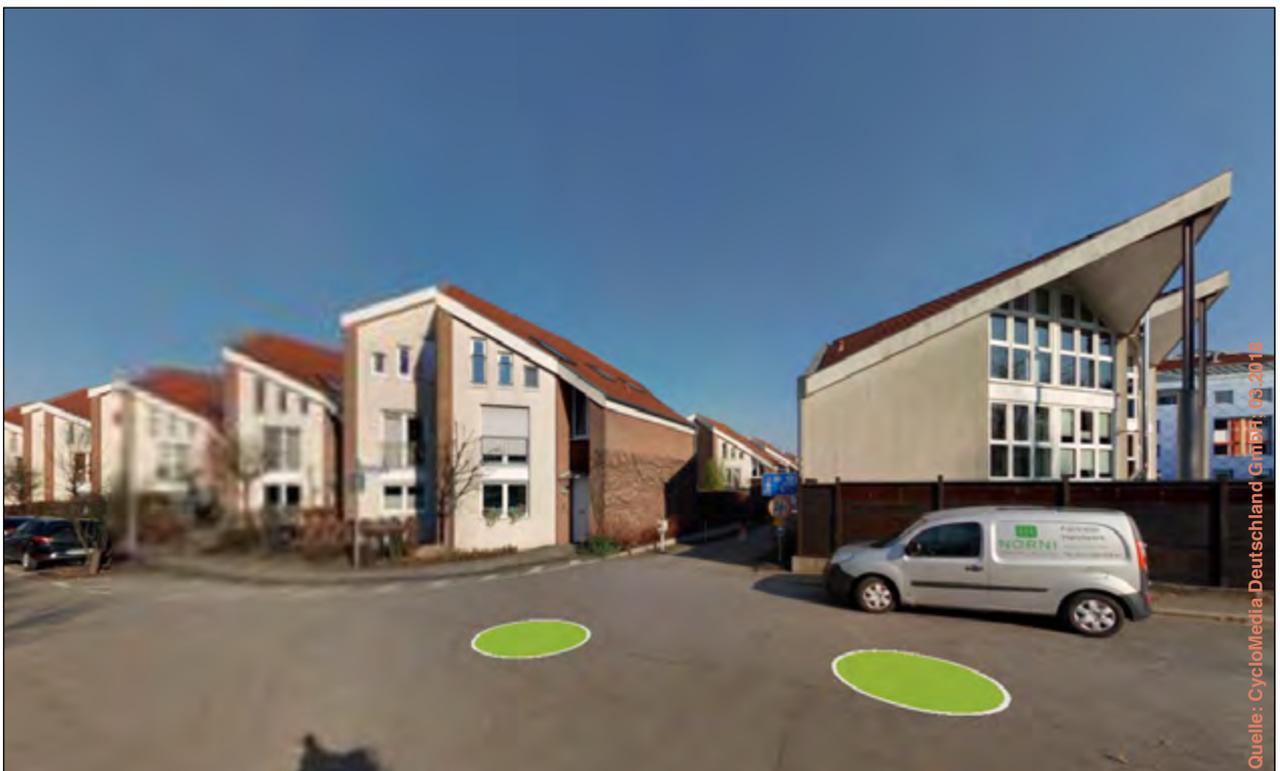
Die Siedlung am Westkappeler Ring ist als autofreies, verdichtetes Quartier auf einer Tiefgarage errichtet und knüpft mit den durch „Mistwege“ getrennten Gärten hinter den parallelen Hauszeilen an ältere verdichtete Siedlungsmuster an. Zugleich treten die Bauten durch die gestufte Fassadenanordnung, die Materialität und prägnanten Details wie die weit vorkragenden Dächer, die durch dunkle Stützen getragen werden, als qualitätvolle Bauten der Jahrtausendwende hervor. Die Siedlung bietet eine Mischung aus Reihenhäusern, Doppelhaushälften und Eigentumswohnungen. Eventuell Eintragung als Denkmalbereich.

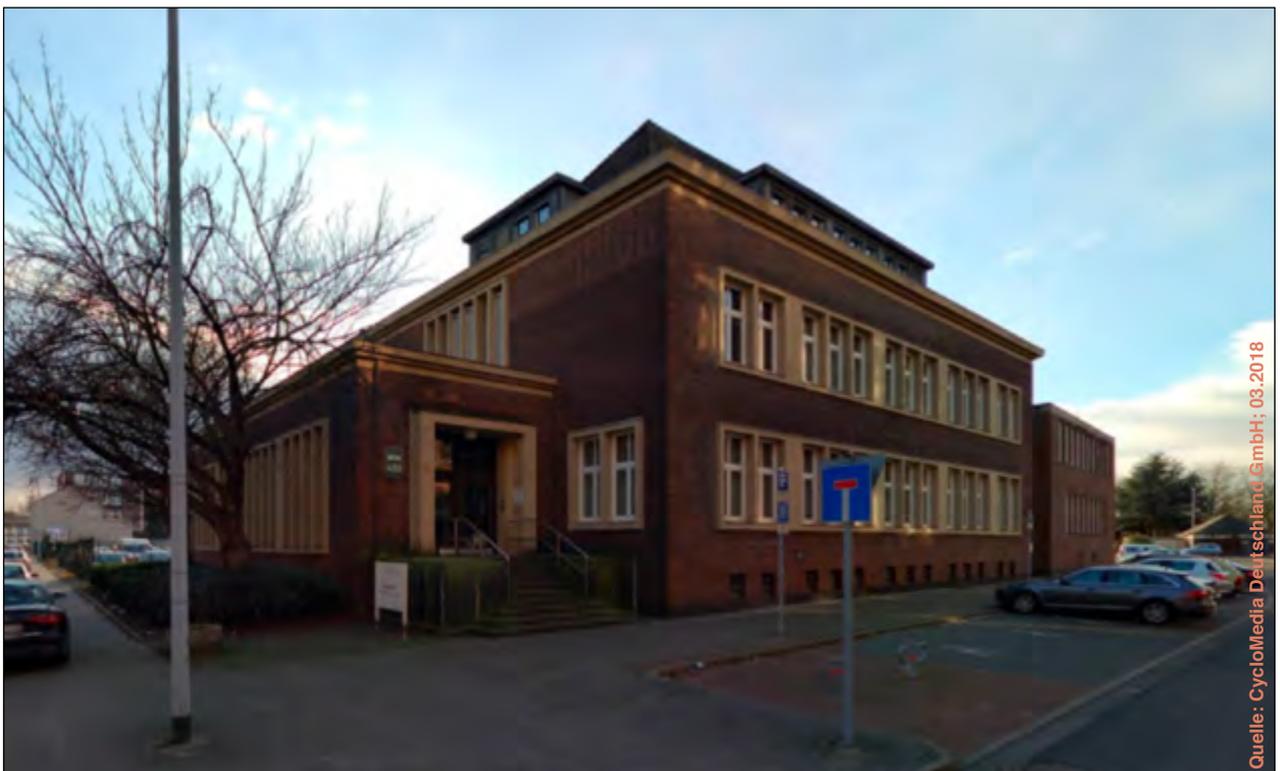
Das Verwaltungsgebäude Wiesenstraße 33 steht dem denkmalgeschützten Komplex der Thyssen-Verwaltungsgebäude gegenüber und ergänzt diese in sinnfälliger Weise. Der zweigeschossige ziegelsichtige Bau mit seitlichem Eingangsbauwerk ist durch heller Fensterrahmungen geprägt, die diese zu rhythmisierten Fensterbändern und Gruppen verbinden. Das Walmdach mit flachem Dachfuss sitzt auf einem kräftigen Traufgesims. Das Gebäude steht auch exemplarisch für den denkmalfachlichen Prüfbedarf für das angrenzende Werksareal der ehem. Thyssen'schen Unternehmungen und seiner Nachfolger/Konkurrenten.

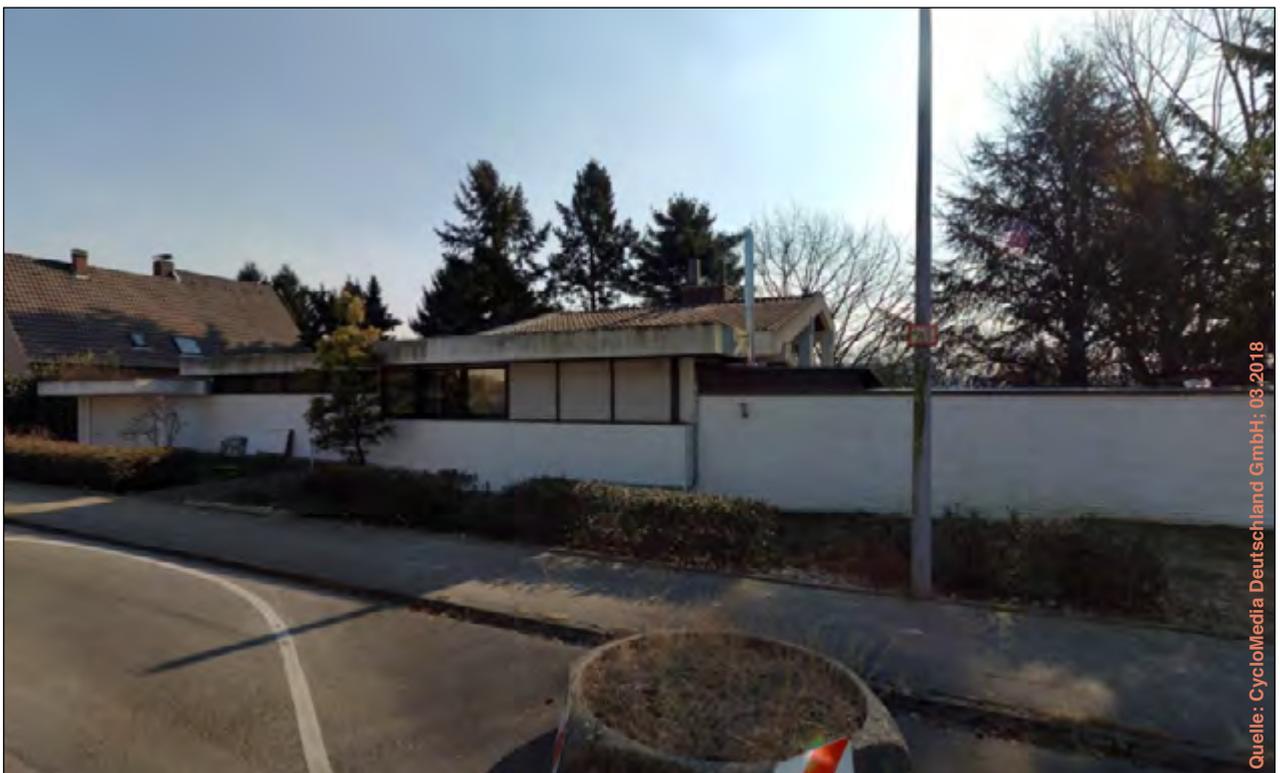
Der Mülheimer Architekt Manfred Fürle, der mit dem Duisburger Architekten August Jost u. a. die (nicht erhaltene) Mülheimer Schule am Mühlenfeld errichtet hatte, baute 1975 für Joachim Jost ein prägnantes, spätmodernes Wohnhaus, das innerhalb des umgebenden Wohnquartiers qualitativ hervortritt. Eine weiß geschlammte Mauer bildet zur Straße eine Art Rücken, über dem das flache Dach mit breiter Betonattika überkragt; zum Garten hin faltet sich das Dach satteldachförmig auf. Zwischen Wand und Dach sind unterschiedlich hohe Bandverglasungen gesetzt, seitlich schließt eine Garage mit niedrigerem, ebenfalls auskragendem Betondach die Straßenansicht ab. Das Wohnhaus scheint authentisch erhalten.

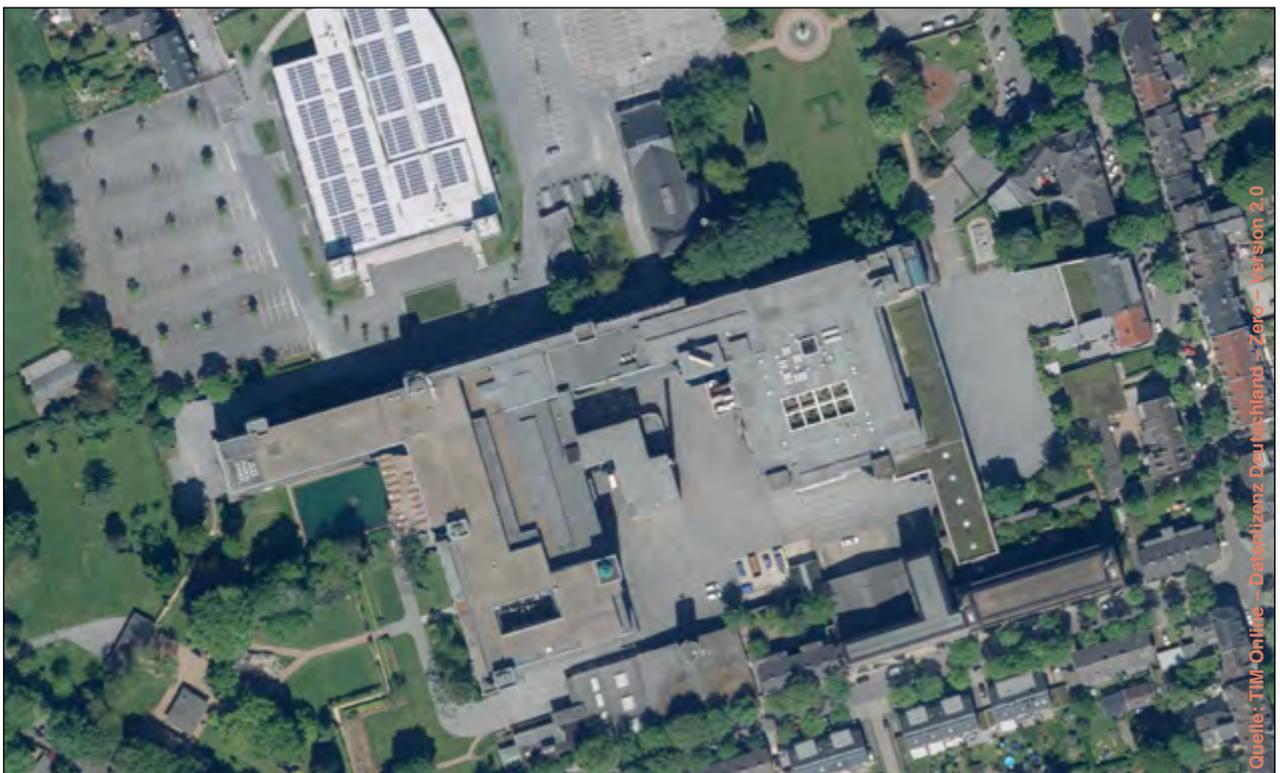
Das Mülheimer Wissoll-Gelände blieb ein zentraler Standort des Gesamtunternehmens und wurde nach Aufgabe des benachbarten, 1911-13 erbauten Schlachthofs auf dessen Areal erweitert. Aufgrund einer Begehung im Dezember 2019 wird der mutmaßlich denkmalwerte Bestand auf das ehem. Kesselhaus des Schlachthofs beschränkt.

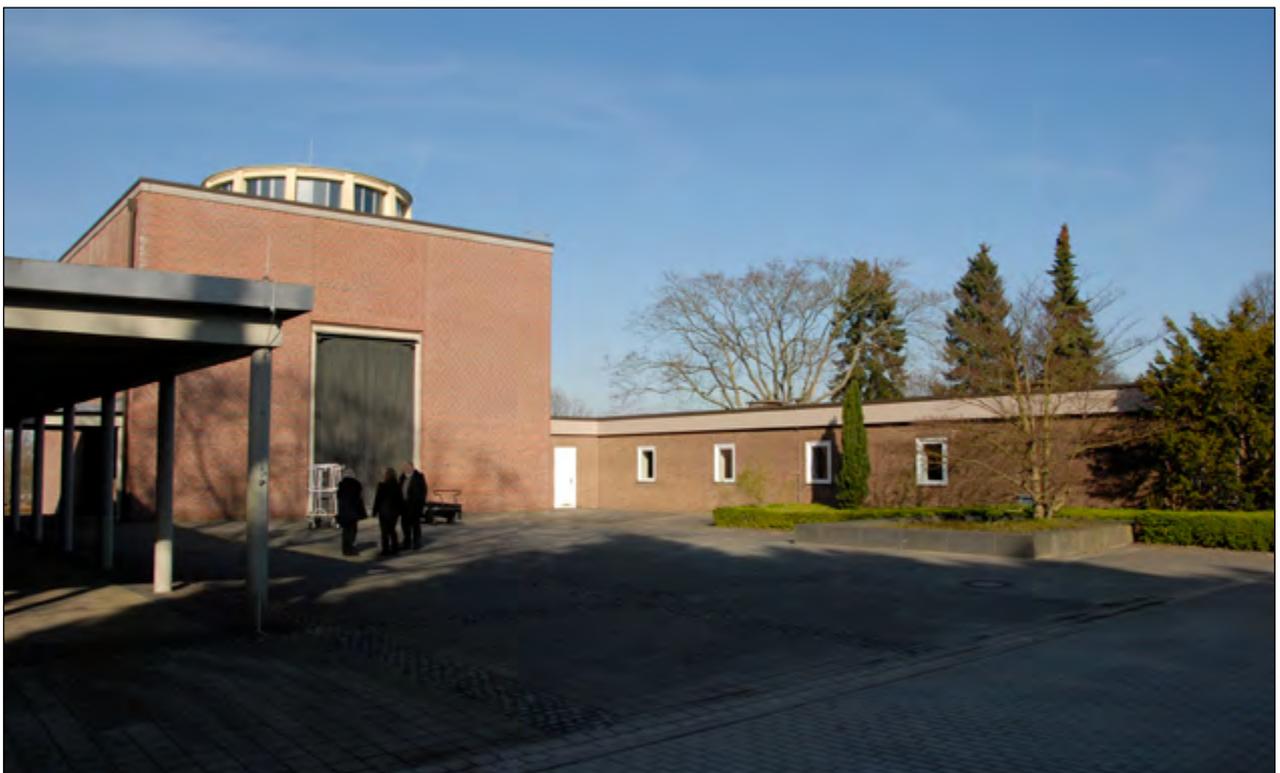
Die zentrale Trauerhalle des Hauptfriedhofs entstand 1958 nach einem Entwurf des Duisburger Architekten August Jost, von dem auch die jüngere Trauerhalle des Friedhofs Styrum stammt. Sinnfällig in das räumliche Gefüge des ab 1916 eingerichteten Hauptfriedhofs eingepasst, steht die hohe, blockhafte Trauerhalle rechtwinklig zu dessen zentraler Allee. Der westlichen Stirnseite ist eine repräsentative Treppenanlage vorgelagert, nach Osten ist ein Vorplatz ausgebildet, der von einem seitlichen Laubengang und dem quadratischen Nebentrakt gefasst ist. Letzterer umschließt einen Innenhof. Die ziegelsichtige Trauerhalle ist durch einen zylindrischen Tambour belichtet. Die neue Trauerhalle bildet eine qualitativvolle Ergänzung des denkmalwerten Hauptfriedhofs.

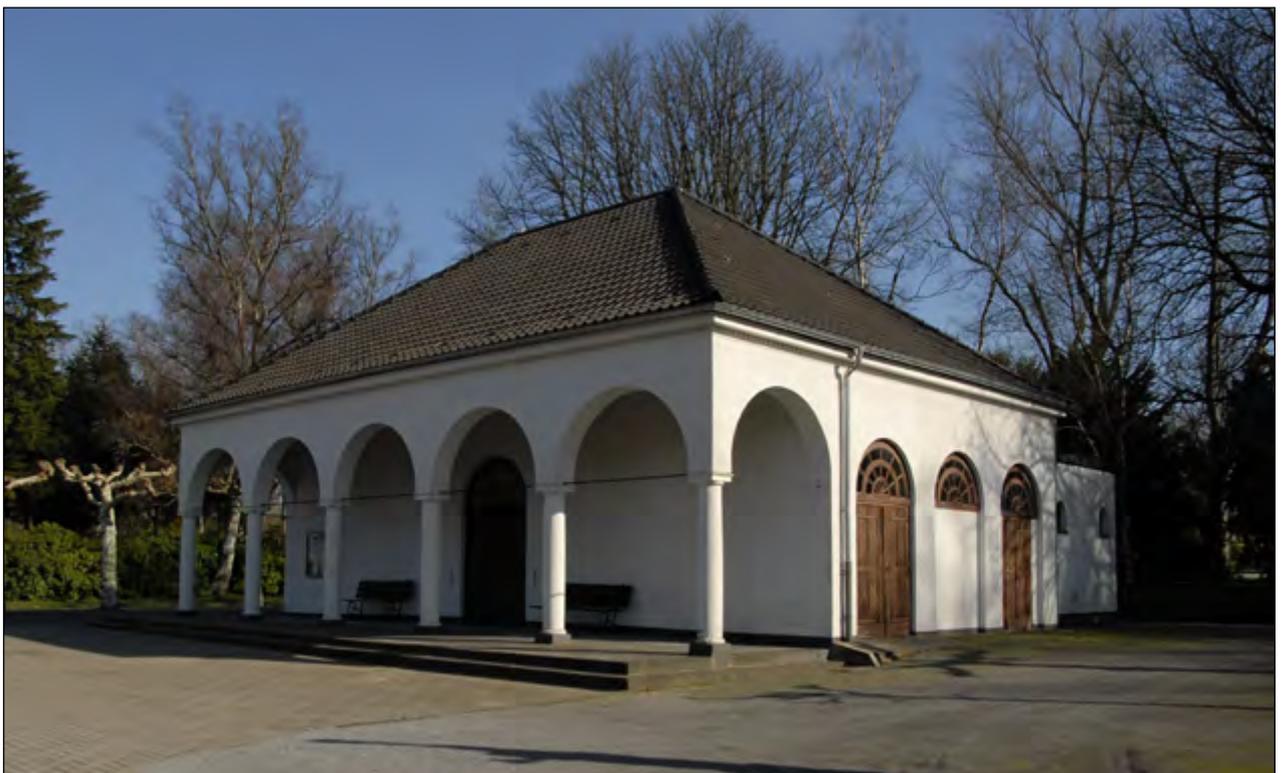
Die ältere Trauerhalle des Hauptfriedhofs steht etwas versteckt in dem jüngeren, ab 1924 belegten Friedhofsteil jenseits des Philosophenwegs. Unweit der Kapelle führt eine der Brücken über den Philosophenweg in diesen Friedhofsteil und mündet auf einer Wegeachse, die vor der Säulenloggia der Trauerhalle vorbeiführt. Diese liegt unter einem weiten Walmdach und ist mittig von der Loggia zu betreten, seitliche Rundbogenöffnungen dienen u. a. der Erschließung der Nebenräume. Die ältere Trauerhalle ist eine sinnfällige Ergänzung der bereits unter Schutz gestellten Friedhofseingangsbauten an der Zeppelinstraße.

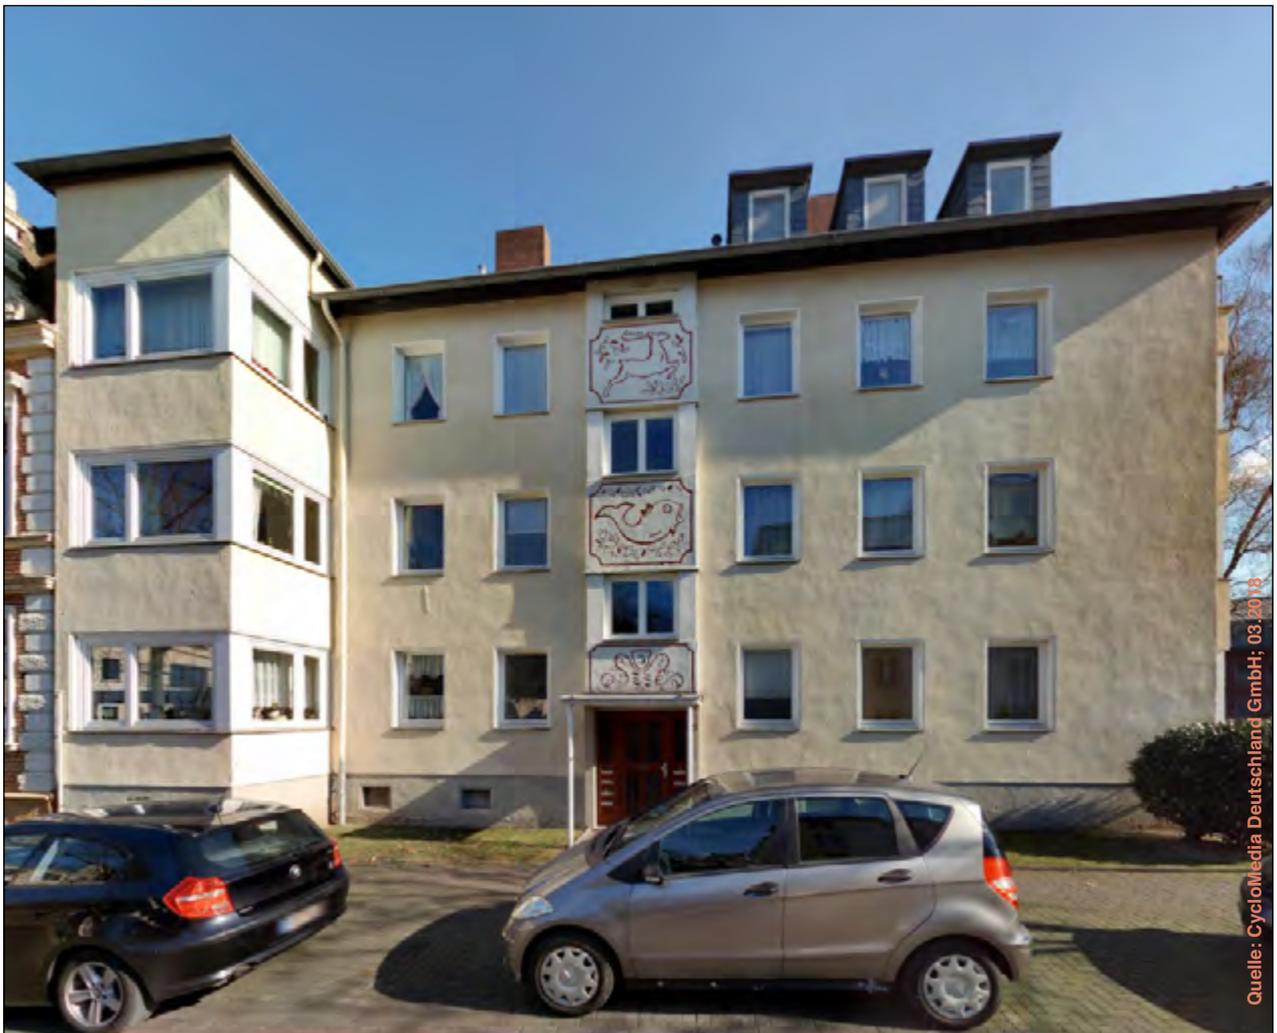
Die frühen dreigeschossigen Nachkriegs-Mehrfamilienwohnhäuser bilden eine prägnante städtebauliche Anlage: Spiegelbildliche Flügelbauten mit Rücksprung von der Straßenflucht, wobei die schmalen Querflügel großflächig verglast sind. Die beiden vorhandenen Bauten mit flachgeneigten Dächern waren ursprünglich als erster Abschnitt einer kleinen Siedlung konzipiert (siehe Lageplan in der Hausakte), weitere Zeilenbauten sollten an dem zwischen beiden Bestandsbauten einmündenden Sackgasse errichtet werden. Die Treppenhausbrüstungen sind durch zeittypische Sgraffiti stadtbildwirksam verziert.

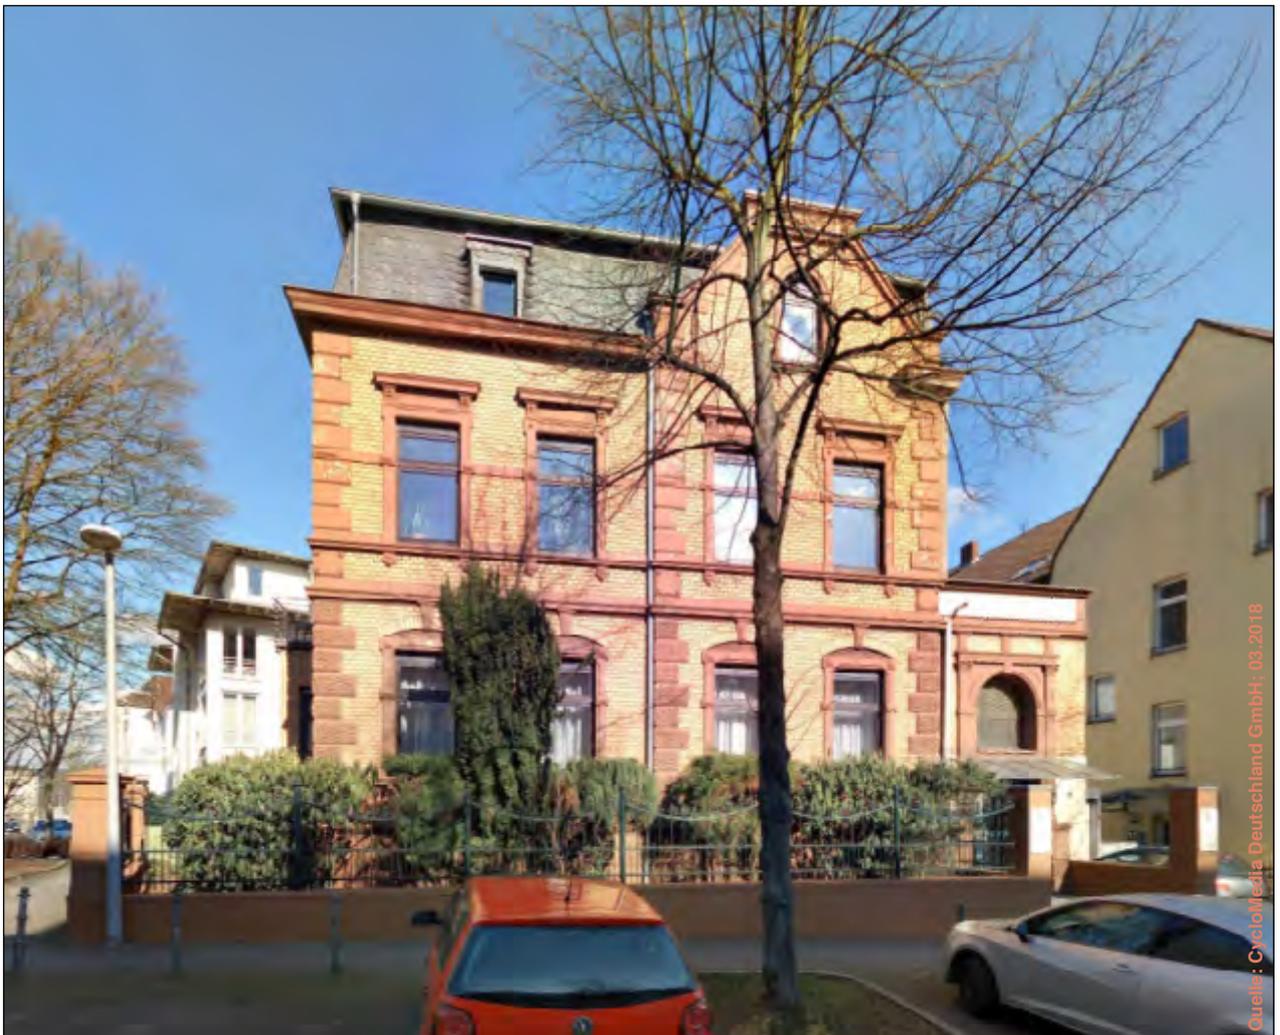
Die kompakte freistehende Neorenaissancevilla ist durch gelben Sichtklinker und rötliche Werksteineinfassungen geprägt. Die vierachsige Straßenfassade ist durch einen asymmetrischen, leicht vorspringenden Giebel geschmückt, ein neben diesem Giebel anschließender eingeschossiger Eingangsbau geben dem Bau eine zeitgemäße gestalterische Balance. Das Mansarddach mit historischer Gaube liegt über dem deutlich vorkragenden Traufgesims. Die Fenster sind erneuert, der Giebel offenbar leicht purifiziert.

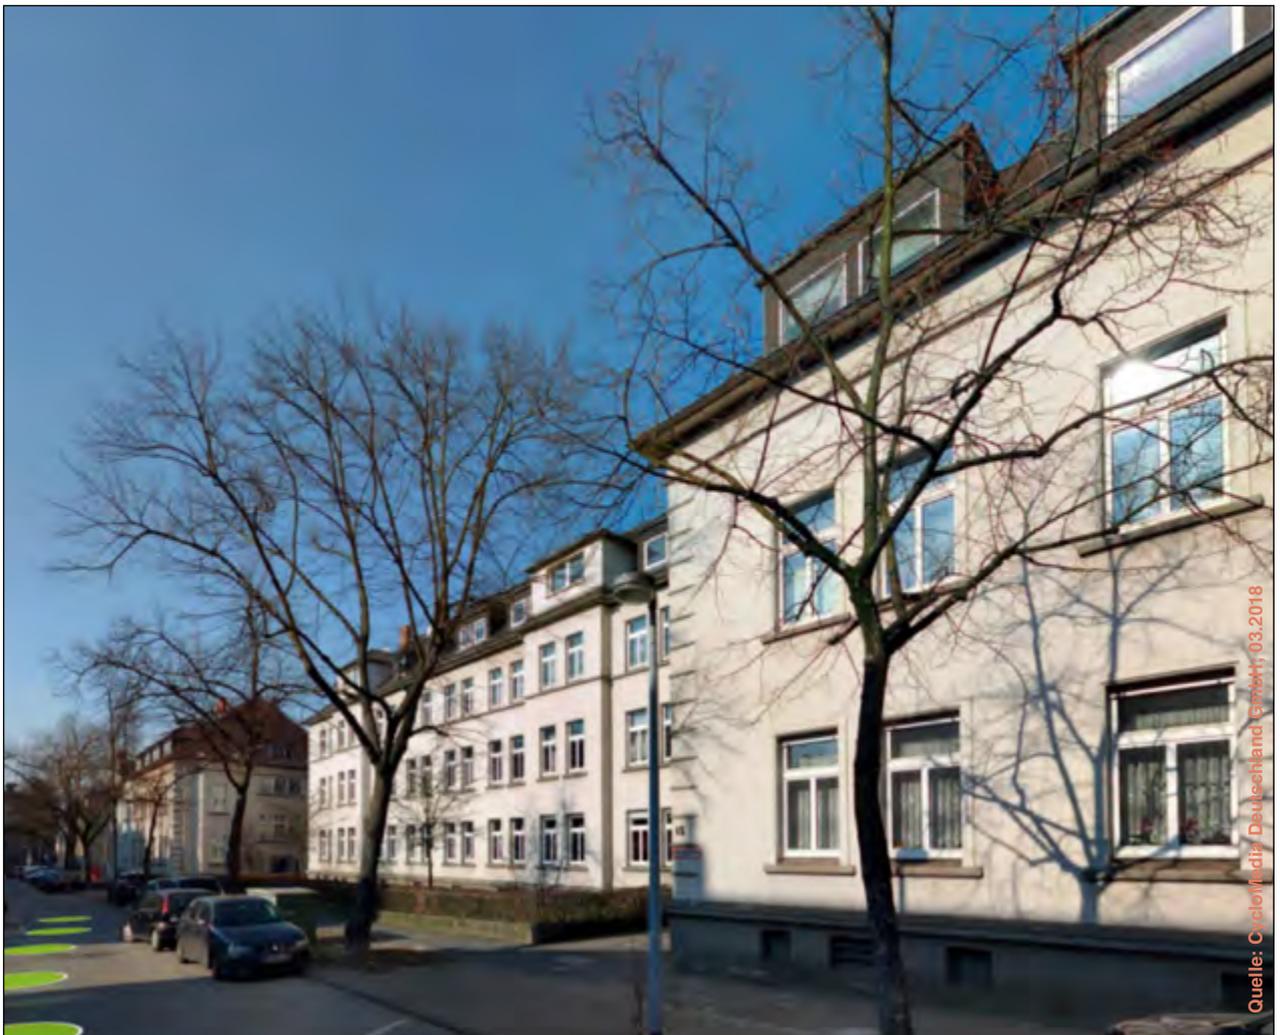
Die Arndtstraße liegt parallel zur Aktienstraße und kreuzt den Vorplatz der Kirche St. Engelbertus, die den Mittelpunkt eines kleinen Quartiers bildet. Die Lage ist von den nördlich angrenzenden Industriebauten geprägt. Die Wohnbauten Arndtstraße 9 bis 15 liegen westlich des Kirchenvorplatzes, an der Nordseite der Arndtstraße und bilden eine für den Thyssen'schen Wohnungsbau (wie für die Zeit) durchaus typische Siedlungsanlage. Sie zeichnet sich durch eine Staffelung der Baukörper zur Straße und durch zeittypisch zurückhaltendes Baudekor aus. Die Fenster sind erneuert, die Dächer mit jüngeren Gauben versehen.

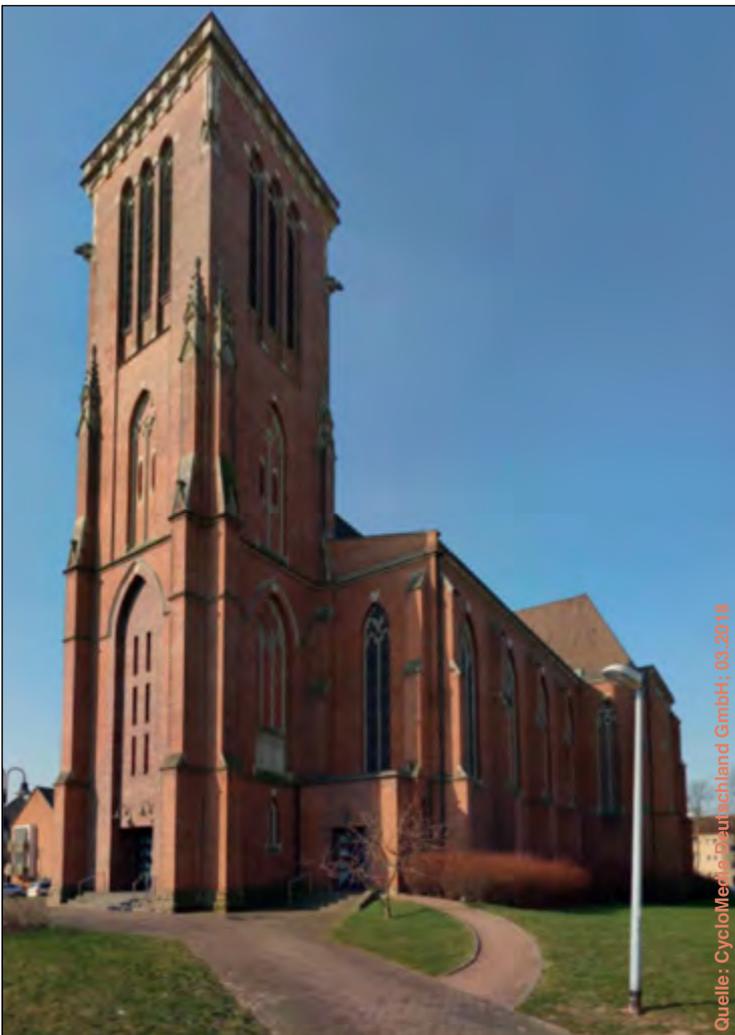
Die kath. Kirche St. Engelbert (auch: Engelbertuskirche) wurde 1903-06 als dreischiffige neugotische Kirche nach Plänen von Wilhelm Sültenfuß errichtet. Die Kirche mit imposantem Turm, Querschiff und polygonalem Chor ist nicht geostet, sondern auf den Verlauf der Engelbertusstraße ausgerichtet; der Chor weist somit nach Nordwesten. Die im Zweiten Weltkrieg stark beschädigte Kirche wurde durch Hans Schwippert wiederaufgebaut und erhielt u. a. Stahlstützen im Kirchenschiff sowie einen stählernden Dachstuhl. Die Turmspitze wurde nicht wiedererrichtet, ein nach Südwesten weisendes Fassadensegment des Hauptschiffs deutlich verändert neu hergestellt. Auch am Turm sind Öffnungen deutlich verändert. Die Kirche St. Engelbert verdeutlicht dadurch einen durchaus charakteristischen Umgang der Nachkriegsmoderne mit historistischen Kirchen, der durch seine implizite Historismuseindlichkeit heute einen tendenziell uneinheitlichen baulichen Gesamteindruck vermittelt.
