## 2.1 EINLEITUNG

## 2.2.1 DENKMALE – GESTÖRTES ERSCHEINUNGSBILD / GEFÄHRDET (EXEMPLARISCH)

2.5.2 OBJEKTBLÄTTER DENKMALWERTE OBJEKTE

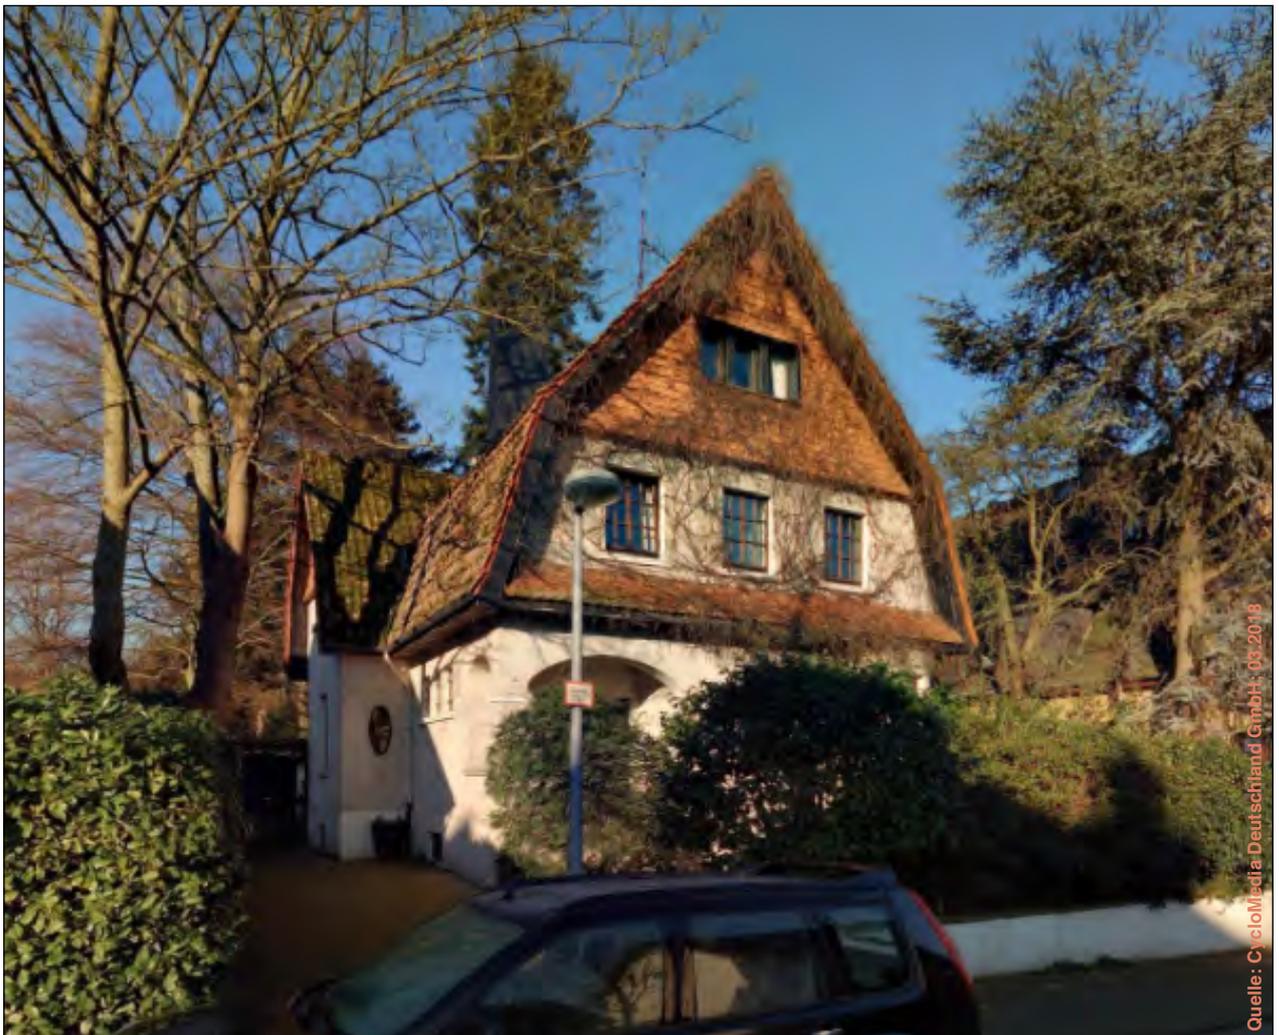
Die kleine reformistorische Villa zeigt zur Straße einen hohen zweigeschossigen Giebel mit geknicktem Umriss und Fußwalm über einem hell verputzten Erdgeschoss, das obere Giebelfeld ist zeittypisch bekleidet. Die linke Gebäudeecke der EG-Straßenfassade ist durch eine Eingangsloggia mit Eckpfeiler geprägt. Nach Süden springt am rückwärtigen Gebäudehälfte ein Quergiebel vor. Die Fenster sind erneuert.

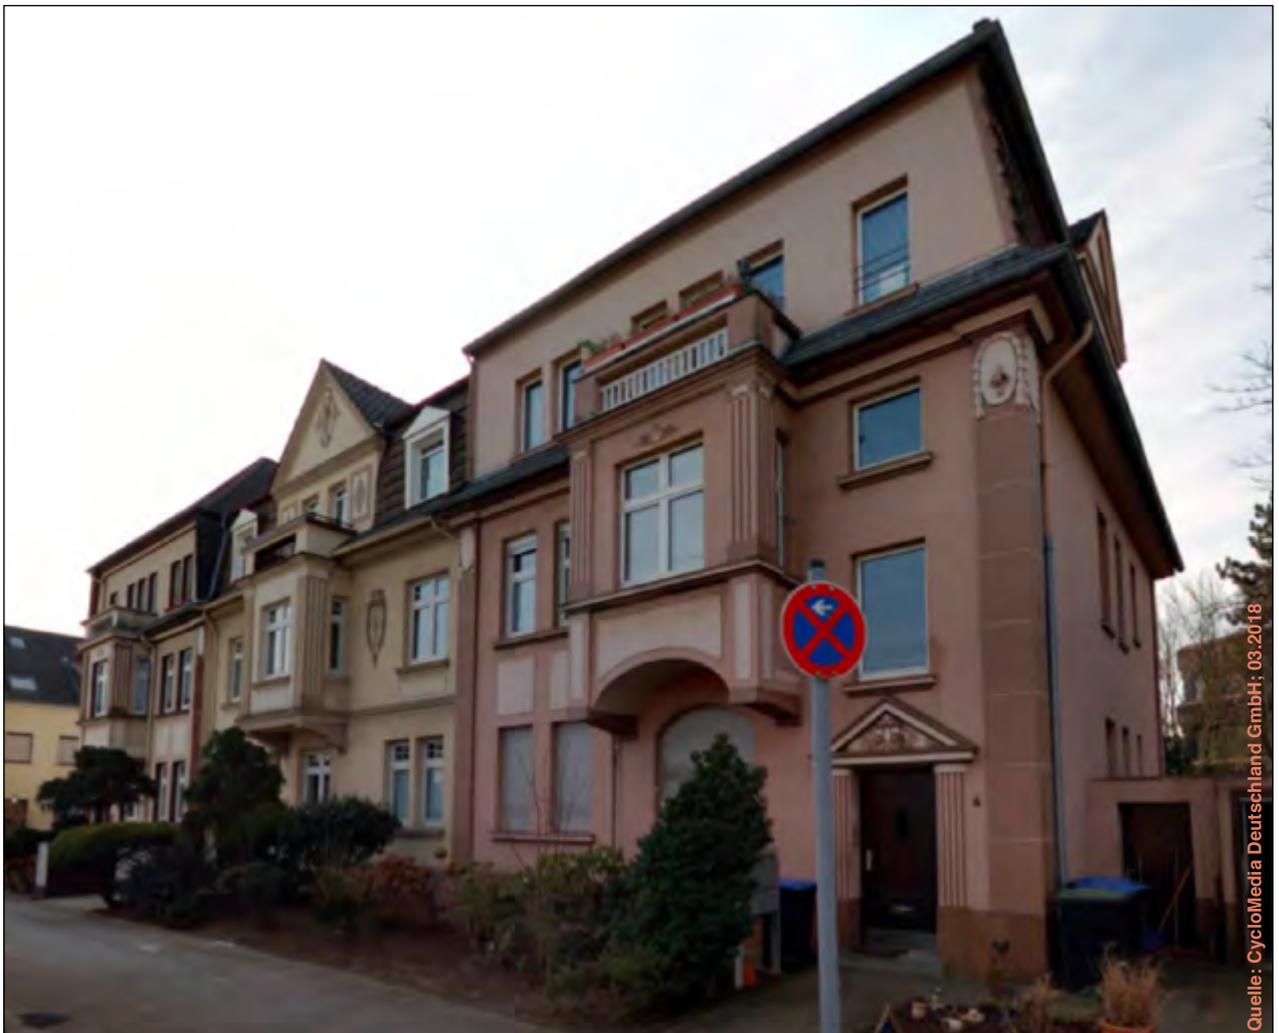
Die Hauszeile an der Billrothstraße liegt in einem durch die Nähe zum Witthausbusch geprägten Wohnquartier. Die drei Bauten bilden eine Zeile mit einer gewissen Grundsymmetrie, auch wenn die neubiedermeierlichen/neuklassizistischen Schmuckformen zwischen den Bauten variieren. Die Straßenfassade ist jeweils durch einen zentralen Obergeschosserker mit darauf liegendem Freisitz geprägt; der mittlere Bau zeigt einen Dreiecksgiebel, die anderen beiden breite Zwerchhäuser. Die beiden Endhäuser haben Eckpilaster mit Girlanden unterhalb der Kapitellplatten, auch die drei Erker und die Eingänge sind durch Pilaster gerahmt. Die Fenster sind erneuert, das Zwerchhaus bei Nr. 4 ggf. verändert. Die Gebäude wurden in der Denkmalinventarisierung 1979 dokumentiert, s. StA Mülheim, Sign. 1361/188-190.

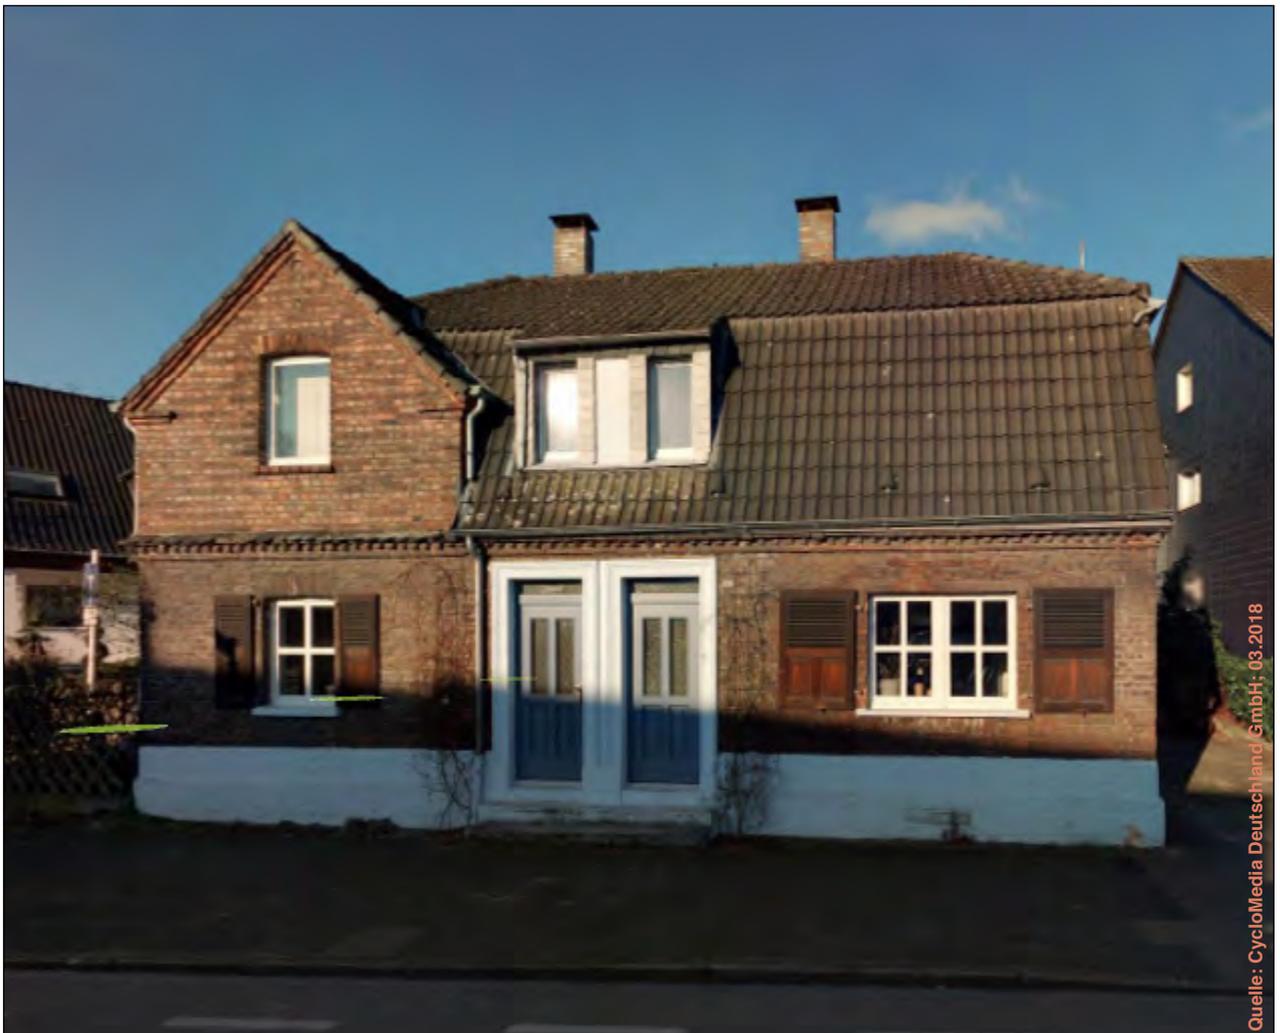
Das traufständige ziegelsichtige Bauwerk ist in typisches ländliches Doppelwohnhaus, vermutlich aus der Mitte des 19. Jhs., mit an einer gemeinsamen Trennwand liegenden mittigen Eingängen. Der linke Hausenteil wurde nachträglich in ebenfalls durchaus typischer Weise durch ein Zwerchhaus erweitert. Die ältere Traufe ist als Ziegelzahnfries gestaltet, der Giebelortgang als getrepptes Ziegelgesims. Das Mansarddach mit oberer Walmfläche integriert eine jüngere Gaube über den beiden Eingängen. Die Außentüren sind einheitlich erneuert, die Fenster hingegen teilweise mit, teilweise ohne Sprossen ersetzt.

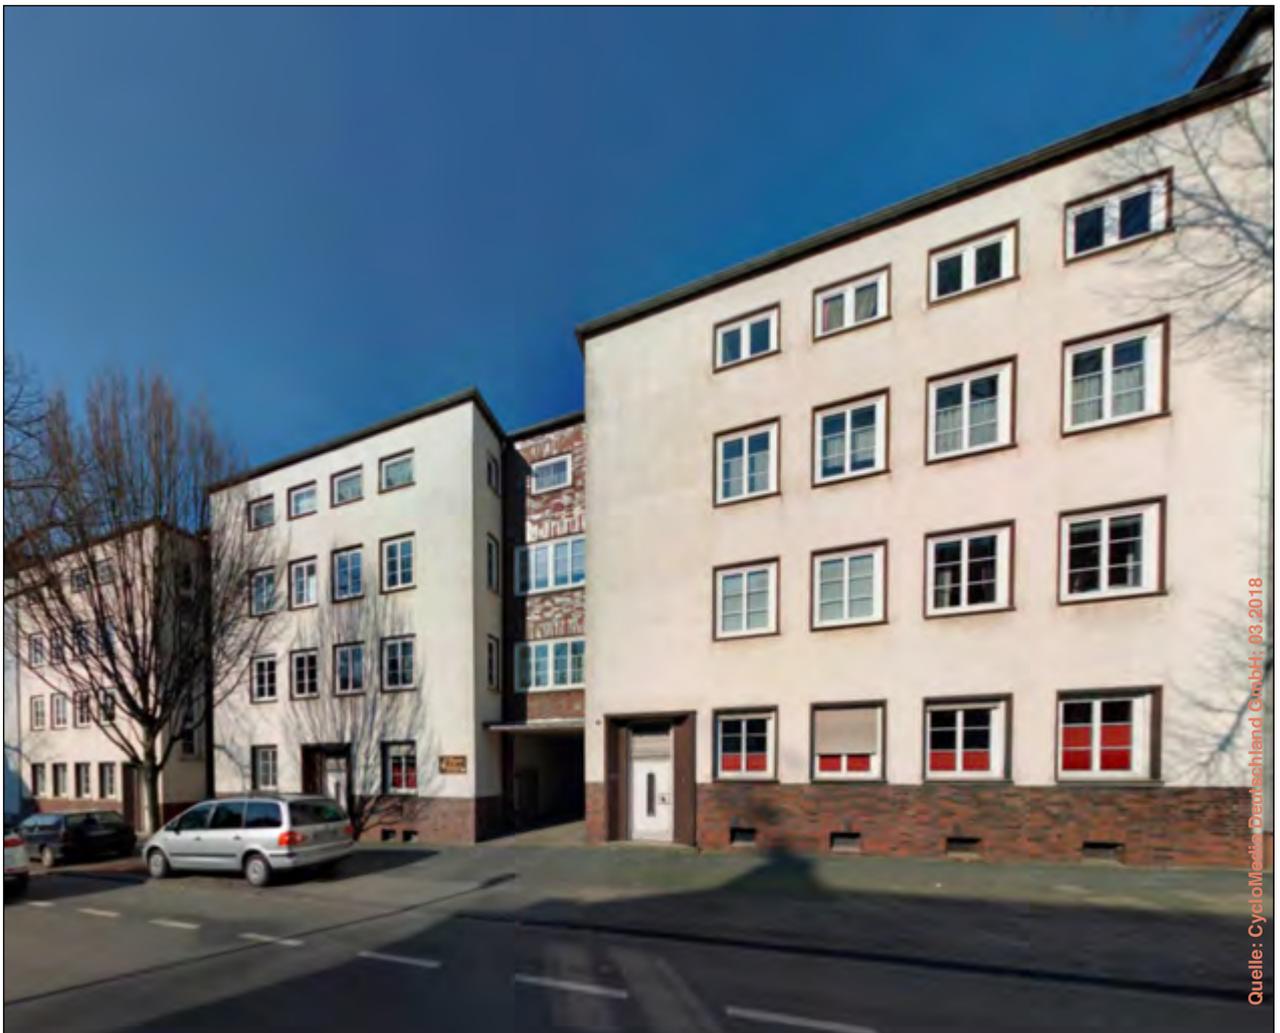
Im ersten Drittel des 20. Jhs. erweiterte sich die Bebauung der Mülheimer Innenstadt u. a. parallel zur Bahntrasse östlich des heutigen Mülheimer Hauptbahnhofs. Die drei viergeschossigen Wohnhausbauten der Zwischenkriegszeit bilden eine gestaffelte Anlage mit Putzfassade über ziegelsichtigem Sockel und sehr flach geneigten Dächern, die Lochfassaden sind mit Ziegelgewänden gerahmt, die zurückliegende Tordurchfahrt in Gänze ziegelsichtig. Die Lage der Eingänge unterstreicht die Ensemblewirkung der Wohnbebauung. Die Fenster sind augenscheinlich erneuert.

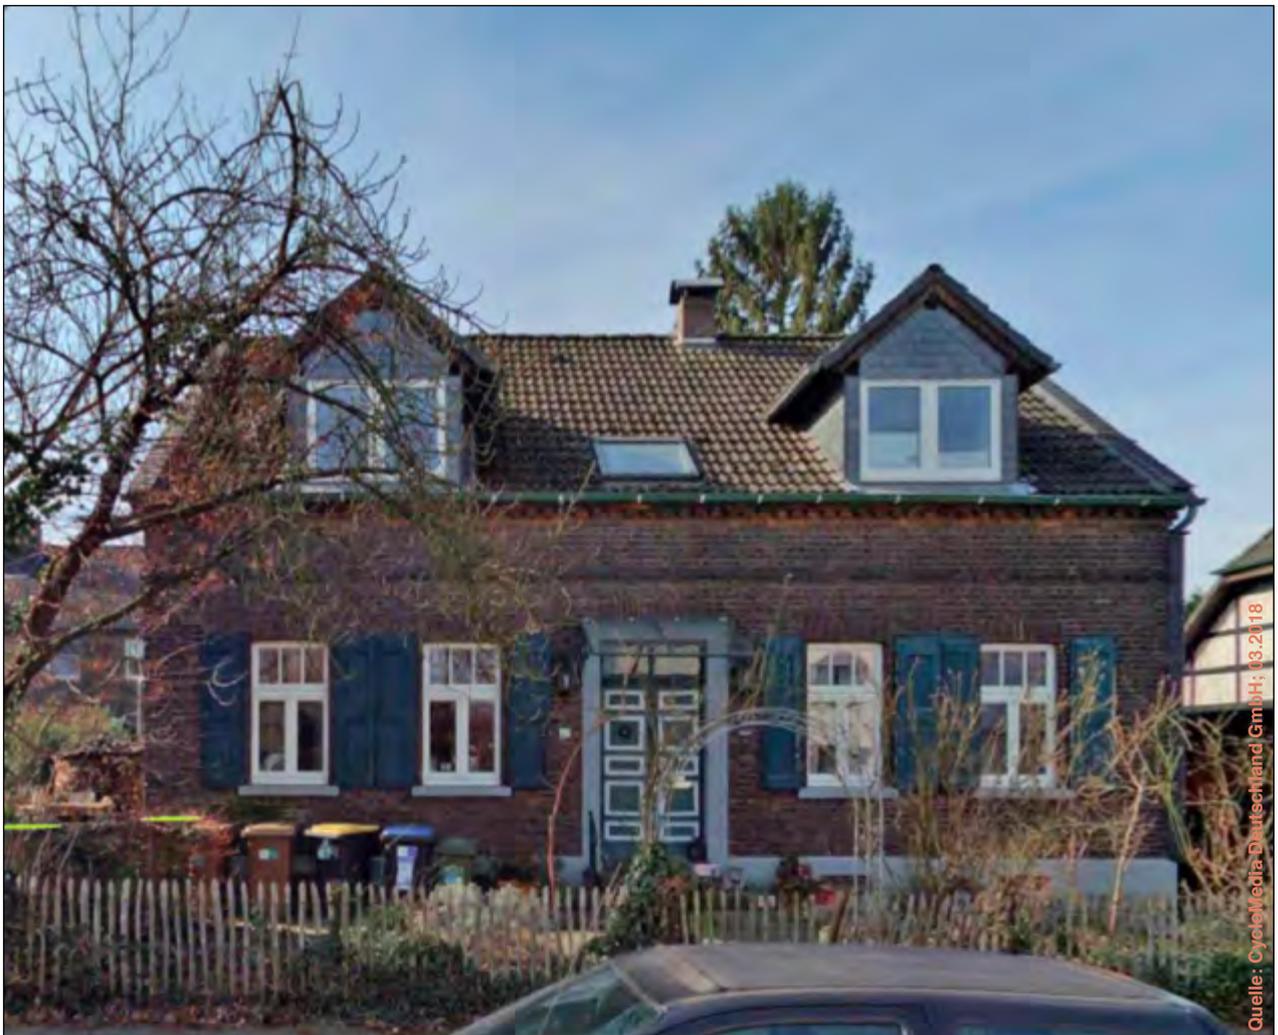
Die Straße Dimbeck verweist auf einen historischen Hof gleichen Namens und eine kleine, davon unabhängige Siedlung Unter Dimbeck, die auf den Mülheimer Karten des 19. Jhs. noch außerhalb des Stadtzentrums lag. Das eingeschossige traufständige Wohnhaus mit Ziegelsichtfassade, fünf Achsen und mittigem Eingang dürfte zu diesen historischen Bauten Unter Dimbeck gehören, die im heutigen Siedlungsgefüge an die ehemals ländliche Lage erinnern. Der Drempel ist durch ein Ziegelgesims abgesetzt, die Traufe ziert ein Ziegelzahnfries. Die Fenster sind erneuert (in einer eher für die Gründerzeit typischen Teilung). Auf das Dach sind symmetrisch, aber eher überdimensioniert wirkende Satteldachgauben aufgesetzt.

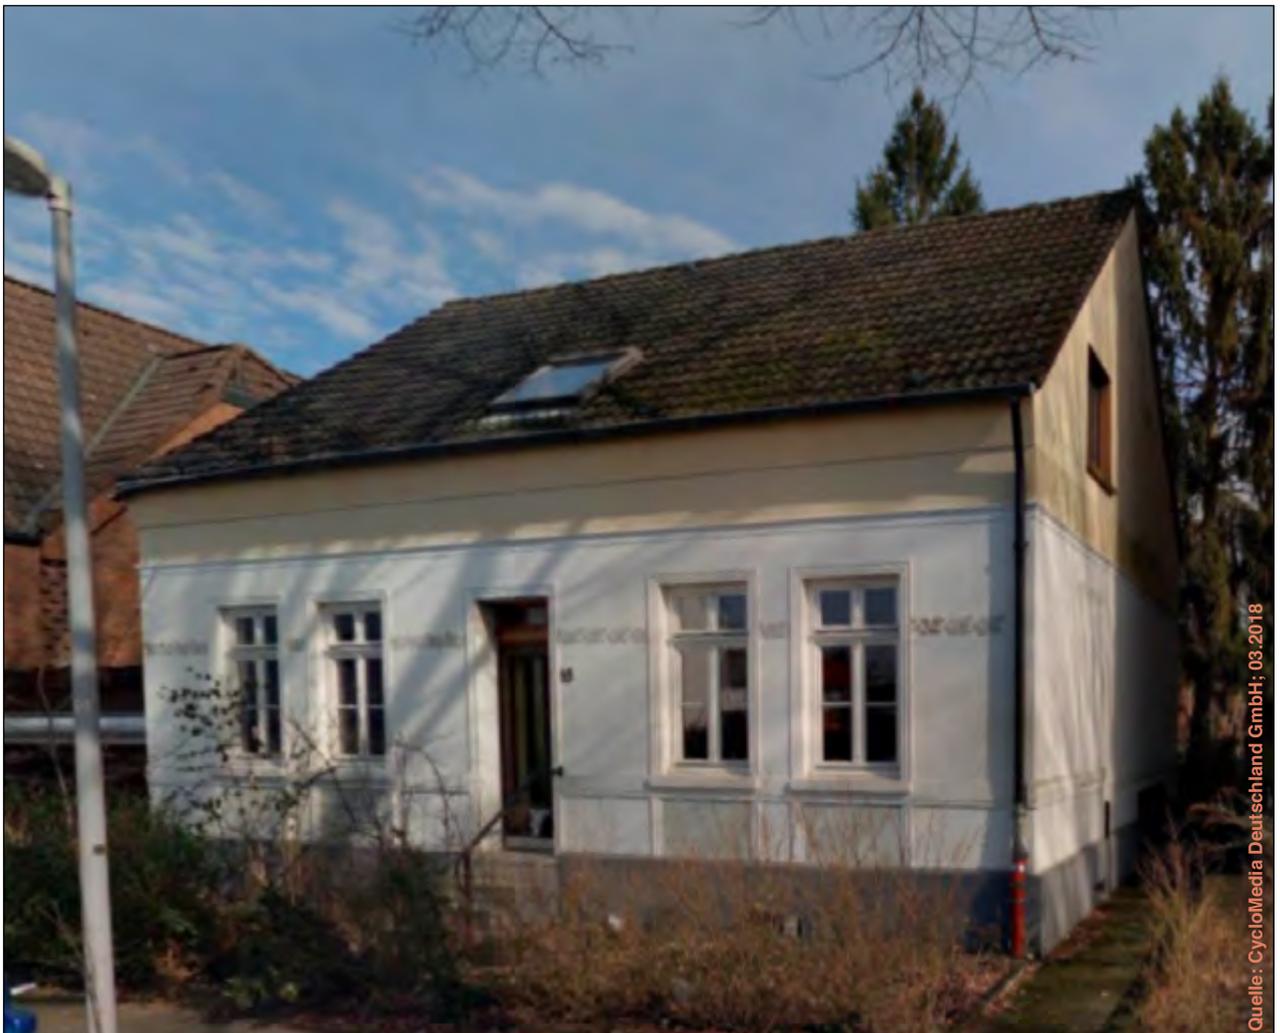
Die Straße Dimbeck verweist auf einen historischen Hof gleichen Namens und eine kleine, davon unabhängige Siedlung Unter Dimbeck, die auf den Mülheimer Karten des 19. Jhs. noch außerhalb des Stadtzentrums lag. Das eingeschossige traufständige Wohnhaus mit Putzfassade, fünf Achsen und mittigem Eingang dürfte zu diesen historischen Bauten Unter Dimbeck gehören, die im heutigen Siedlungsgefüge an die ehemals ländliche Lage erinnern. Die Putzgliederungen könnten einer nachträglichen Aufwertung der Fassade entstammen. Die Fenster sind erneuert (in einer eher für die Gründerzeit typischen Teilung), ebenso die Eingangstür.

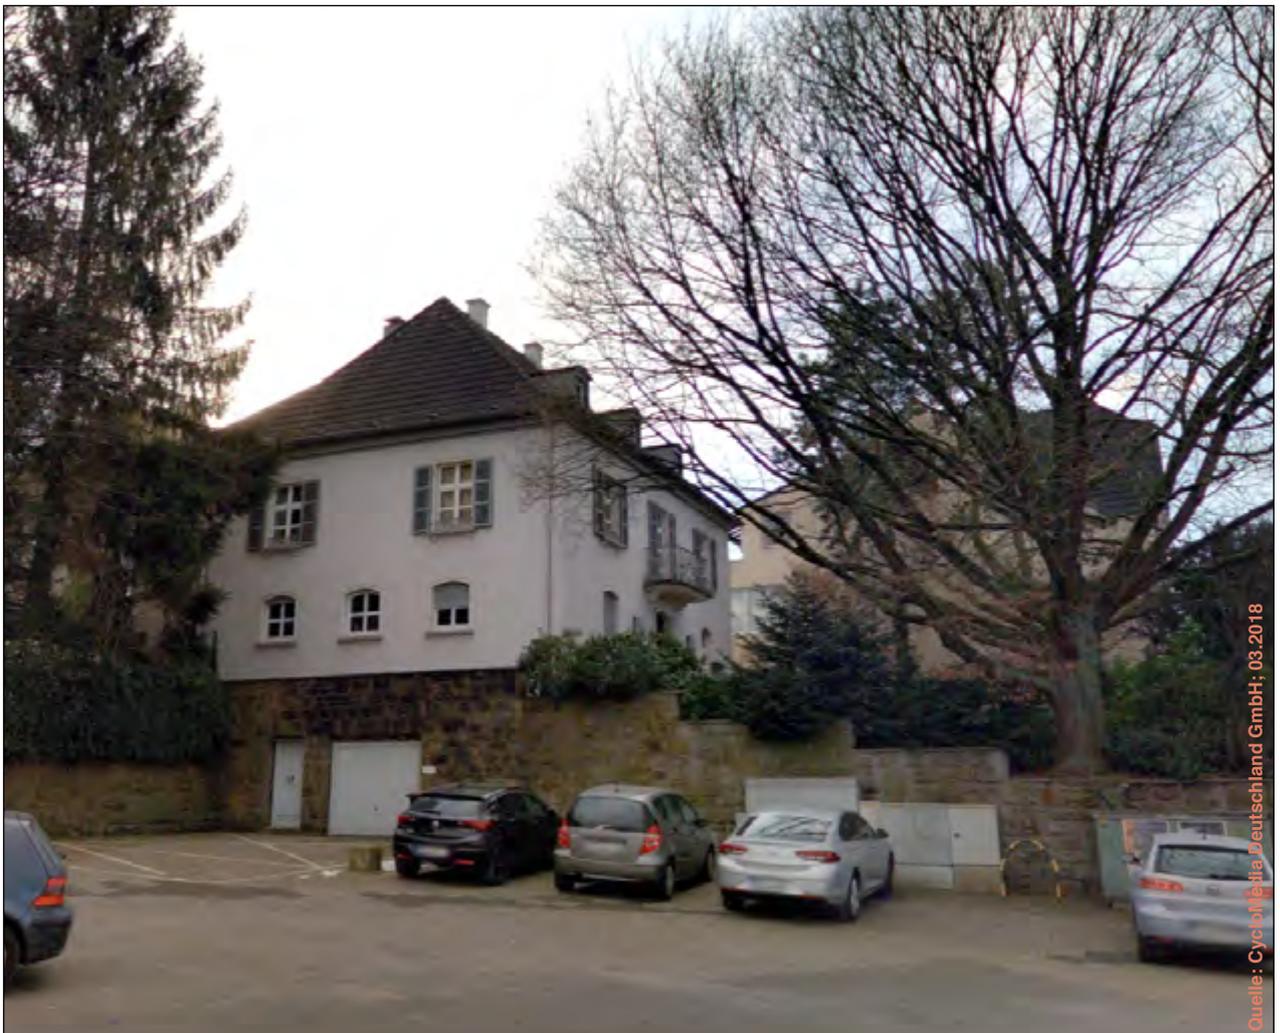
Das blockhafte Wohnhaus Duisburger Straße 439 stand am Fuß der geplanten Treppe, die östlichen Böschungsmauern des vorgelagerten Gartengrundstücks scheinen dies anzudeuten. Das Wohnhaus selbst ist eine zeit-typische traditionsgebundene Villa mit drei Achsen zur Hauptstraße, mittigem Eingang und darüber platziertem Balkon unter einem Walmdach.

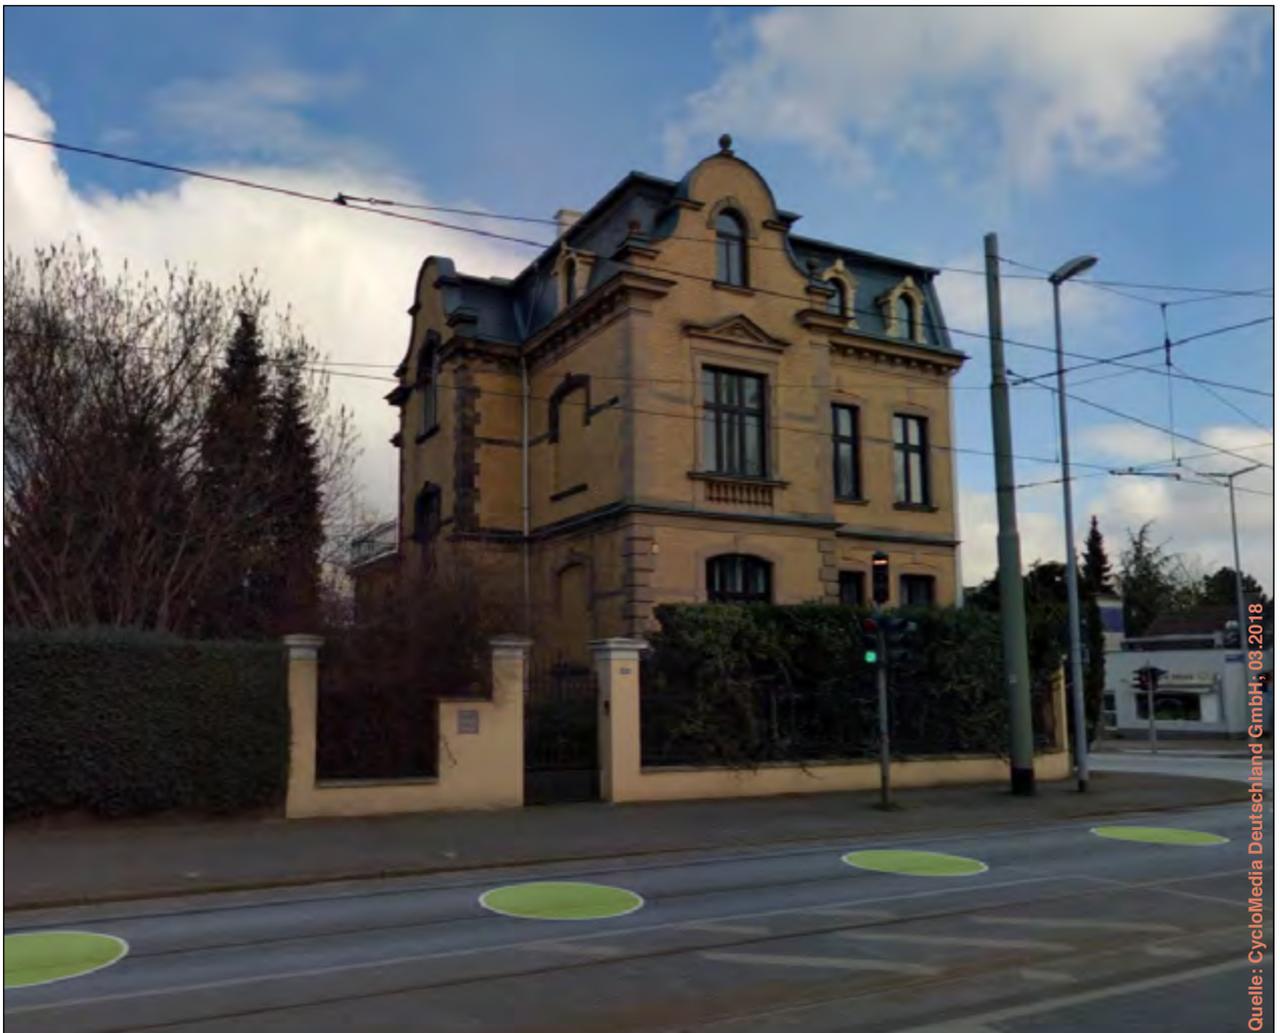
Die freistehende gründerzeitliche Villa Duisburger Straße 452 steht an der Mündung der Akazienallee auf die Duisburger Straße und somit in stadträumlicher prägnanter Position. Die zweigeschossige Villa ist im Duktus der Neorenaissance gestaltet, der gelbliche Klinker ist durch rötliche Werksteinelemente ergänzt. Zur Duisburger Straße tritt ein außermittiger Risalit mit geschweiftem Giebel und aufwändig gefasstem Obergeschossfenster hervor. Auf dem Mansarddach sind die bauzeitlichen Zwerchgauben erhalten.

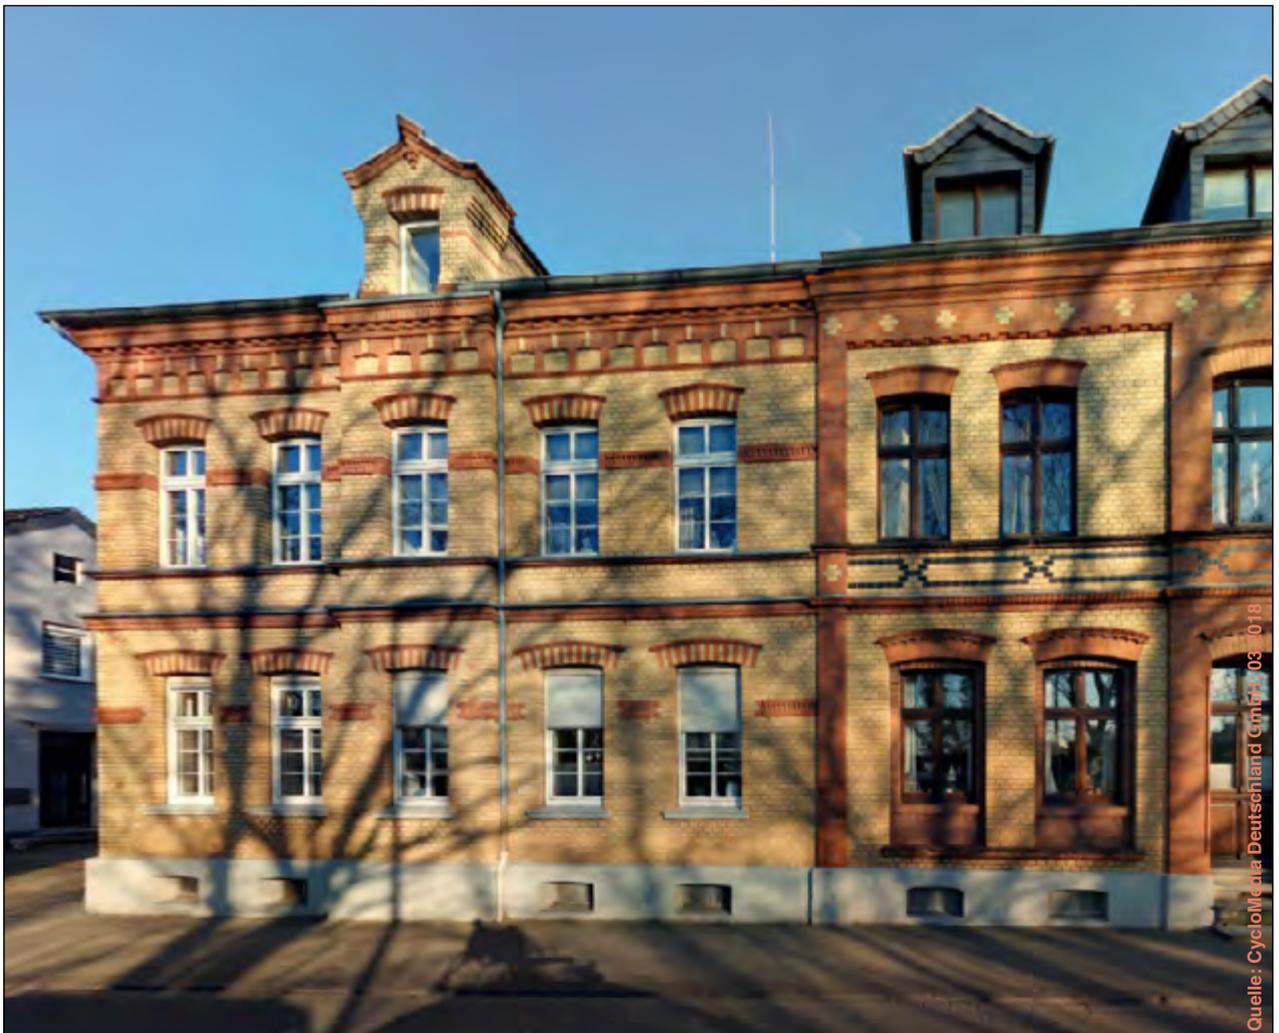
Das fünfachsige Wohnhaus Dümptener Straße 46 ist mit zweifarbigem Mauerwerk und Mittelrisalit, auf dem eine kleine Satteldachgaube steht, repräsentativ gestaltet. Es korrespondiert mit dem rechts benachbarten, vergleichbar gestalteten Wohnhaus Nr. 48, das eingetragenes Denkmal ist. Die Fenster sind erneuert und haben Rollläden mit verborgenen Kästen.

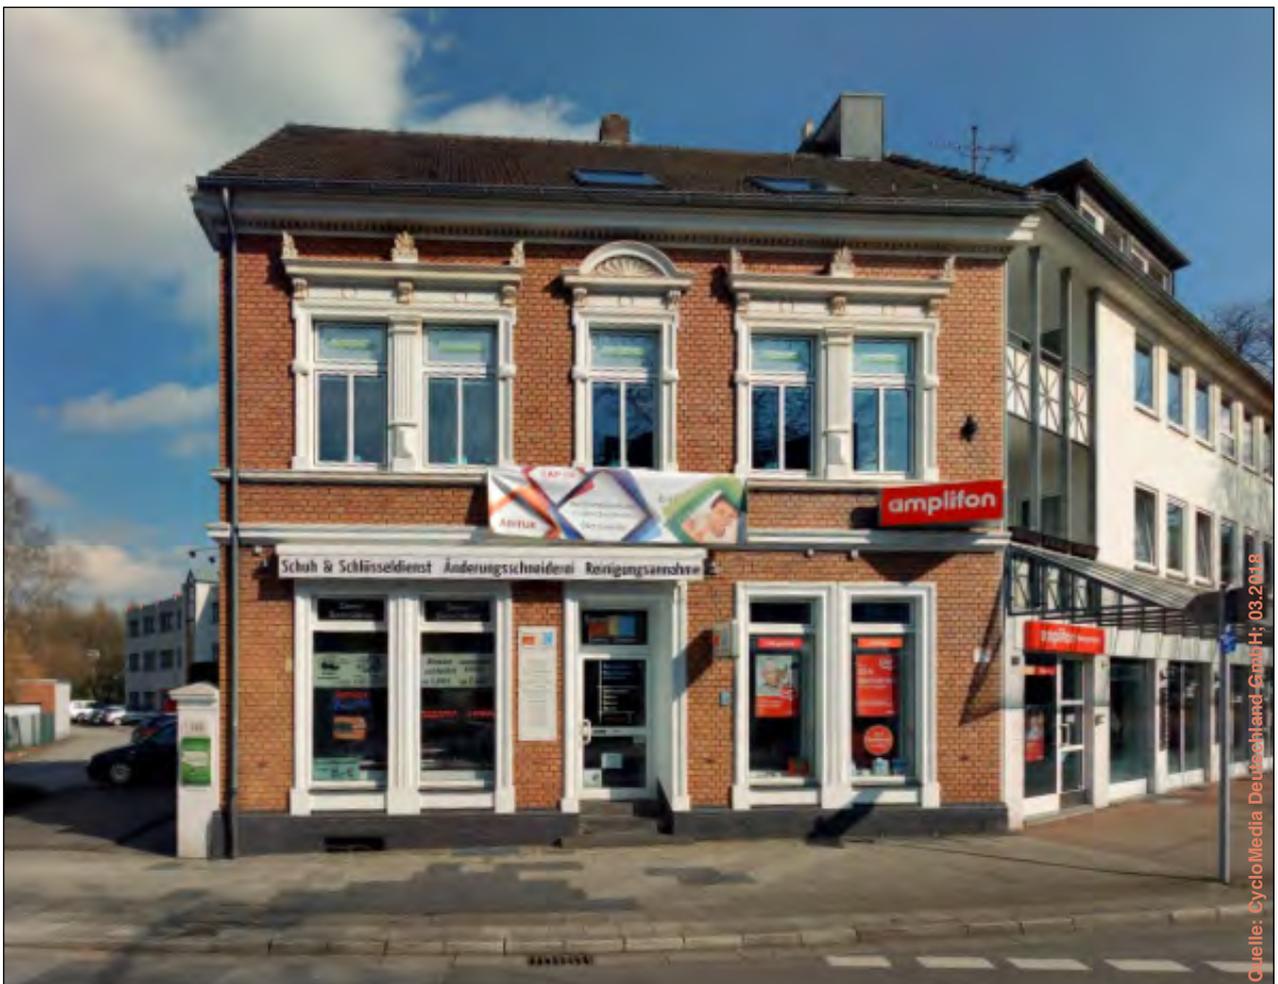
Das Wohnhaus mit Ladenlokal liegt an der Kreuzung der Düsseldorfer Straße mit Straßburger Allee und Alter Straße. Mit der Ansiedlung u. a. von Lederindustrie zwischen Broich und Saarn, an der Düsseldorfer Straße nördlich des hier beschriebenen Hauses, erfolgte in deren Umfeld auch eine gründerzeitliche Siedlungsentwicklung. Das im Stil der Neorenaissance gehaltene fünfachsige, zweigeschossige Gebäude zeigt eine mittlere Eingangssachse, hier ist das Obergeschossfenster mit einer bogenförmigen Verdachung hervorgehoben. Die beiden seitlichen Achsen sind jeweils paarweise angeordnet; die Rahmung im EG ist schlichter, im OG mit gerader Verdachung und Akrotären. Inwieweit die weit herabgezogenen Erdgeschossfenster in dieser Form bauzeitlich sind, wäre ggf. noch zu klären. Das Satteldach liegt über einem weit vorkragenden Traufgesims. Das Gebäude wurde in der Denkmalinventarisierung 1979 dokumentiert, siehe StA Mülheim, Sign. 1361/455.

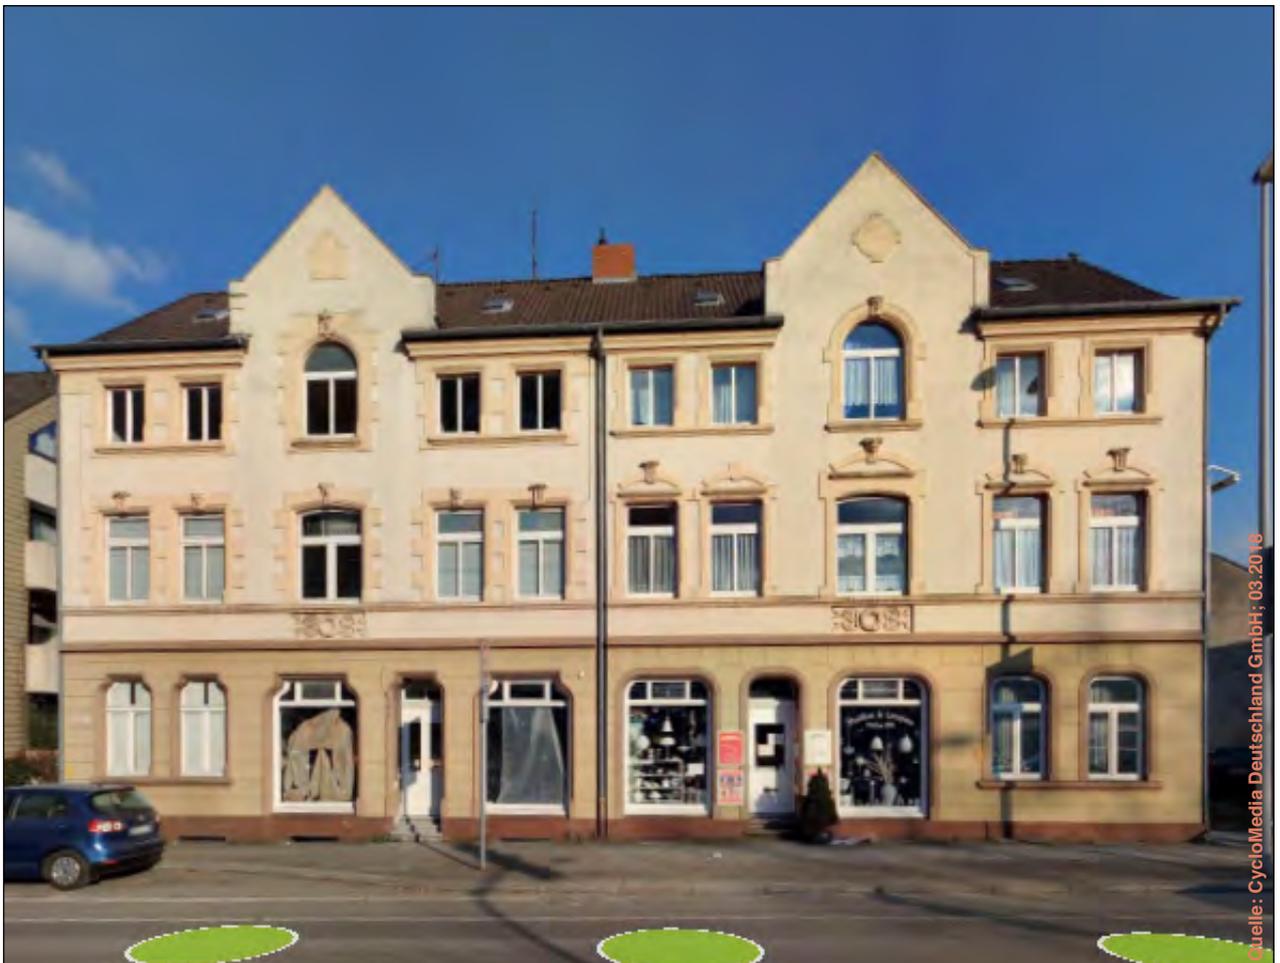
Die Zwillingwohnhäuser mit Ladenlokal liegen unweit der Kreuzung der Düsseldorfer Straße mit Straßburger Allee und Alter Straße. Mit der Ansiedlung u. a. von Lederindustrie zwischen Broich und Saarn, an der Düsseldorfer Straße nördlich der hier beschriebenen Häuser, erfolgte in deren Umfeld auch eine gründerzeitliche Siedlungsentwicklung. Die dreigeschossigen putzseitigen Bauten sind spiegelsymmetrisch mit mittigem Zwerchgiebel angelegt, aber mit leicht variierendem Baudekor: Die Obergeschossfenster Nr. 144 sind von einem Bogen mit Schlussstein überfangen, die der Nr. 146 mit geradem Abschluss; dafür sind die Gewände der Nr. 146 stärker gezahnt. Auch die bauzeitlichen Ladenlokale, die jeweils die drei Achsen beiderseits der gemeinsamen Brandwand einnehmen, haben variierende Sturzlösungen, die die benachbarten Fenster übernehmen. Die Gebäude wurden in der Denkmalinventarisierung 1979 dokumentiert, siehe StA Mülheim, Sign. 1361/457.

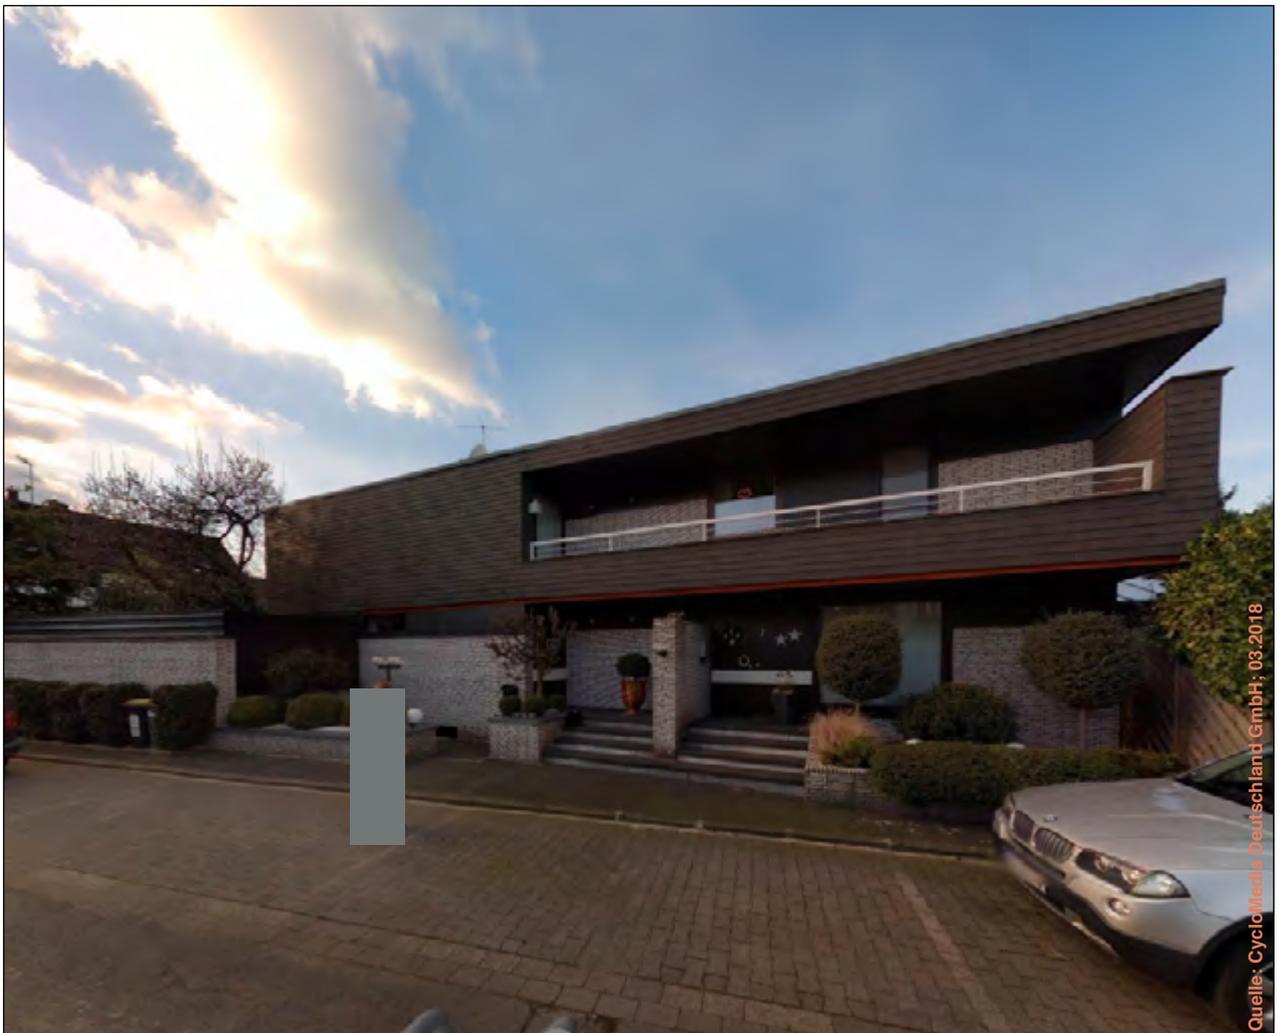
Das selbst entworfene Wohnhaus des Architekten Ralf Slominsky liegt an einer Sackgasse unweit des alten Dümptener Friedhofs. Das Mauerwerk des zweigeschossigen Wohnhaus mit Flachdach besteht aus schmalen weißen Klinkern mit dunklen Fugen, mit dem eine dunkle Bekleidung kontrastiert, die sich im Obergeschoss wie eine zweite Schicht anlagert. Der prägnante straßenseitige Balkon, der von dieser Plattenbekleidung umhüllt ist, erhält so wie die ebenso bekleidete Attika eine stark plastische Wirkung. Das helle Klinkermauerwerk setzt sich sockelartige in der angrenzenden Garage fort. Fenster und Türen sind noch bauzeitlich.

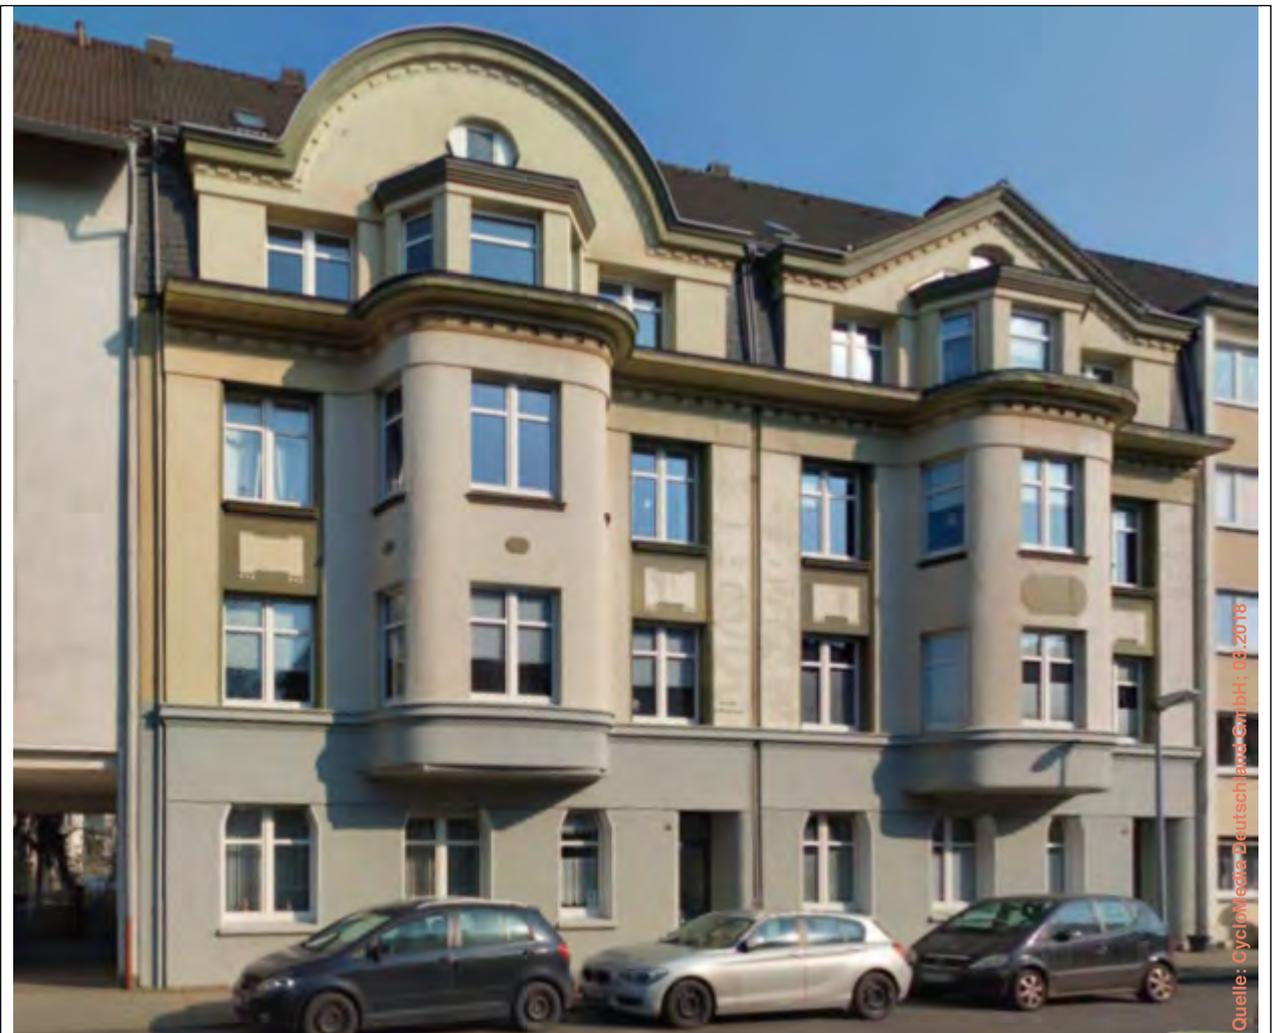
Die beiden Zwillingwohntimer unterscheiden sich v. a. durch den unterschiedlichen Abschluss der Zwerchhausgiebel – einmal rundbogig, einmal spitzgieblig. Die dreigeschossigen Bauten zeigen ein bis zum Sohlbankgesims des 1. OG reichendes, glatt verputztes Erdgeschoss und Obergeschosse, die durch mittige zweigeschossige Erker mit gerundeten Ecken betont und durch ein kräftiges Traufgesims mit weit vorkragender Traufplatte abgeschlossen sind. Die OG-Fensterachsen sind durch Brüstungszier vertikal verbunden. Die mittigen Erker setzen sich über der Traufe durch eingerückte halboktagonale Erker vor den Zwerchhäusern fort. Die Eingänge liegen an den seitlichen Brandwänden, die EG-Fenstergewände knicken zum Sturz hin nach innen. Die Gebäude wurden in der Denkmalinventarisierung 1979 dokumentiert, siehe StA Mülheim, Sign. 1361/613.

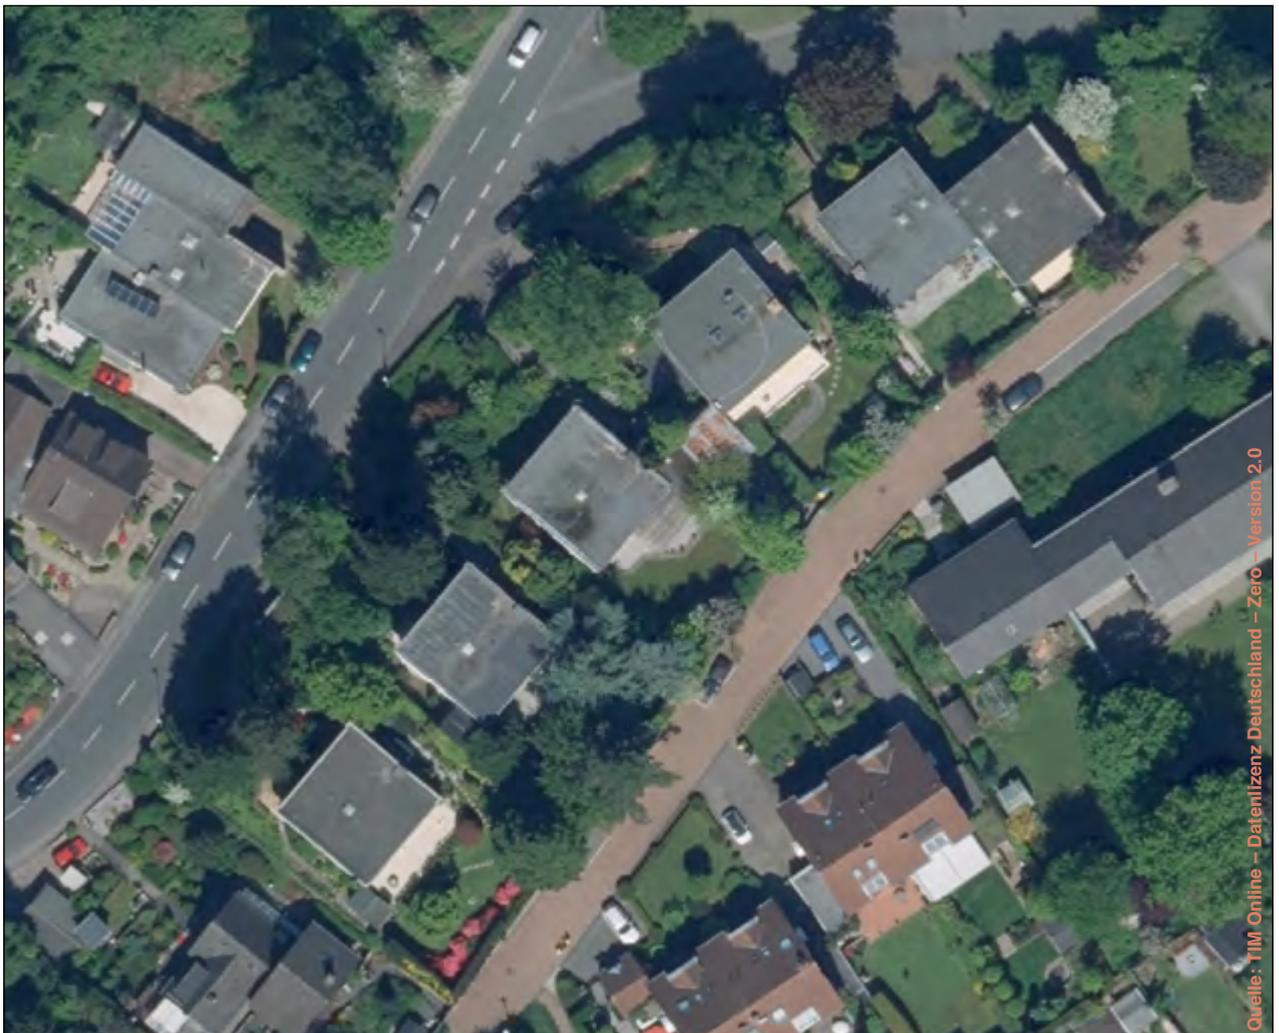
Die sieben zweigeschossigen Wohnbauten in zeittypischer Schottenbauweise und mit flachen Dächern folgen in ihrer Anordnung dem Verlauf der Straße Fischenbeck, die nördlichen beiden Häuser sind zu einem Doppelhaus (mit Versatz) gefügt. Die putzsichtigen Bauten haben im Obergeschoss jeweils schottenbreite Balkone. Das spätmoderne Ensemble liegt in einem Wohnquartier unweit der denkmalgeschützten Bauten der Siedlung Mausegatt.

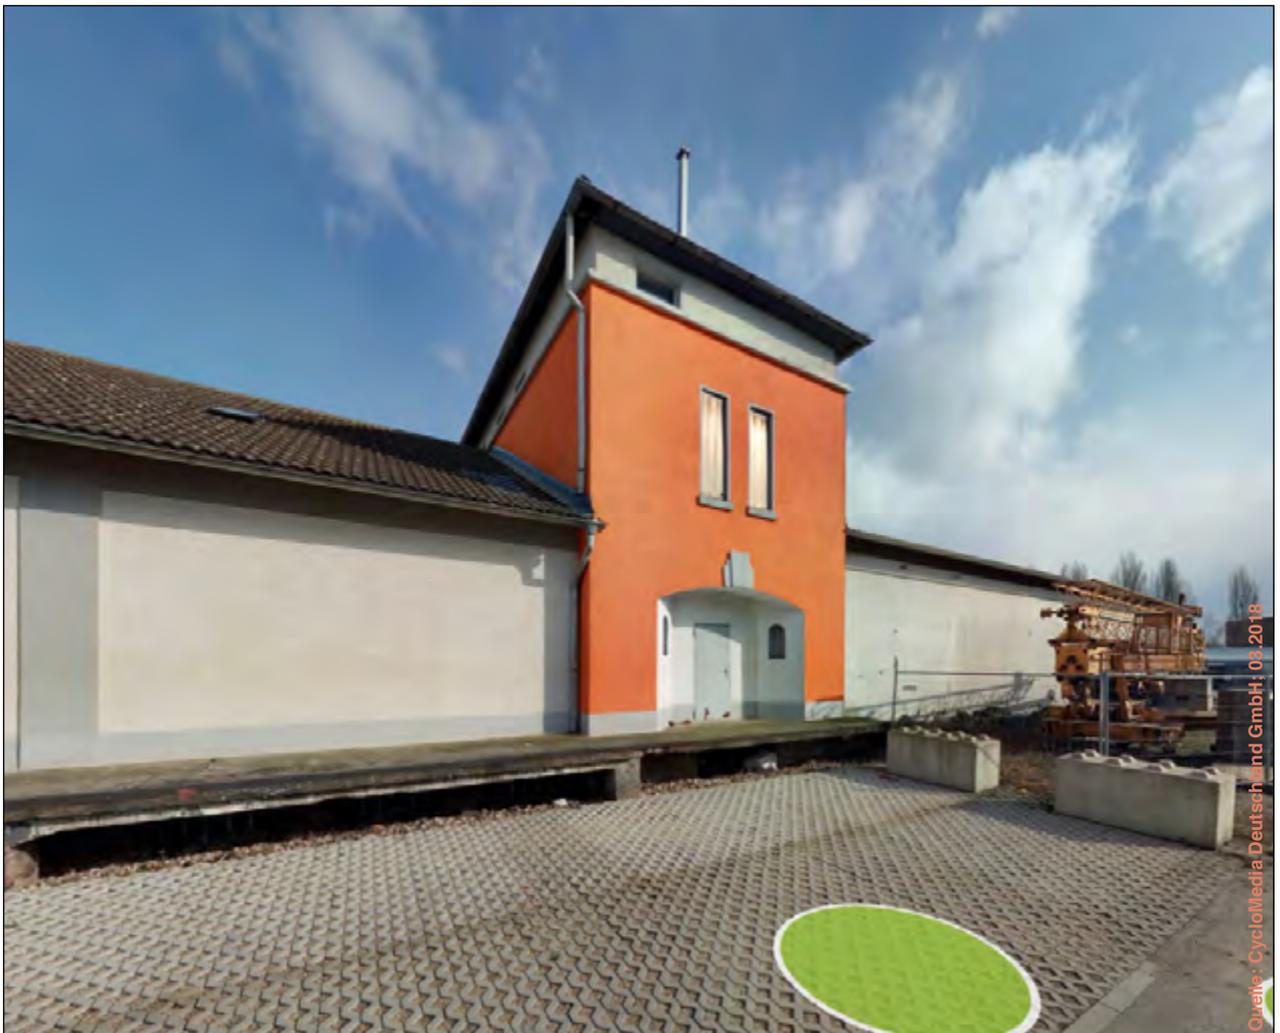
Das Lagegebäude mit prägnantem Mittelturm und beidseitig flankierenden Hallen liegt an einer Trasse der Mülheimer Hafenbahngleise, die von dort bis kurz vor die Raffelbergsschleuse weiterführen. Aufgrund des Namens der Stichstraße – Fischhofstraße – kann eine noch zu prüfende Nutzung als Fischmarkthalle vermutet werden. An der westlichen Schmalseite führt die Timmerhellstraße vorbei, die als Verlängerung der durch den historischen Ortskern Speldorfs führenden Hansastraße in das Gewerbegebiet des Mülheimer Hafens leitet.
