## 2.1 EINLEITUNG

## 2.2.1 DENKMALE – GESTÖRTES ERSCHEINUNGSBILD / GEFÄHRDET (EXEMPLARISCH)

2.5.2 OBJEKTBLÄTTER DENKMALWERTE OBJEKTE

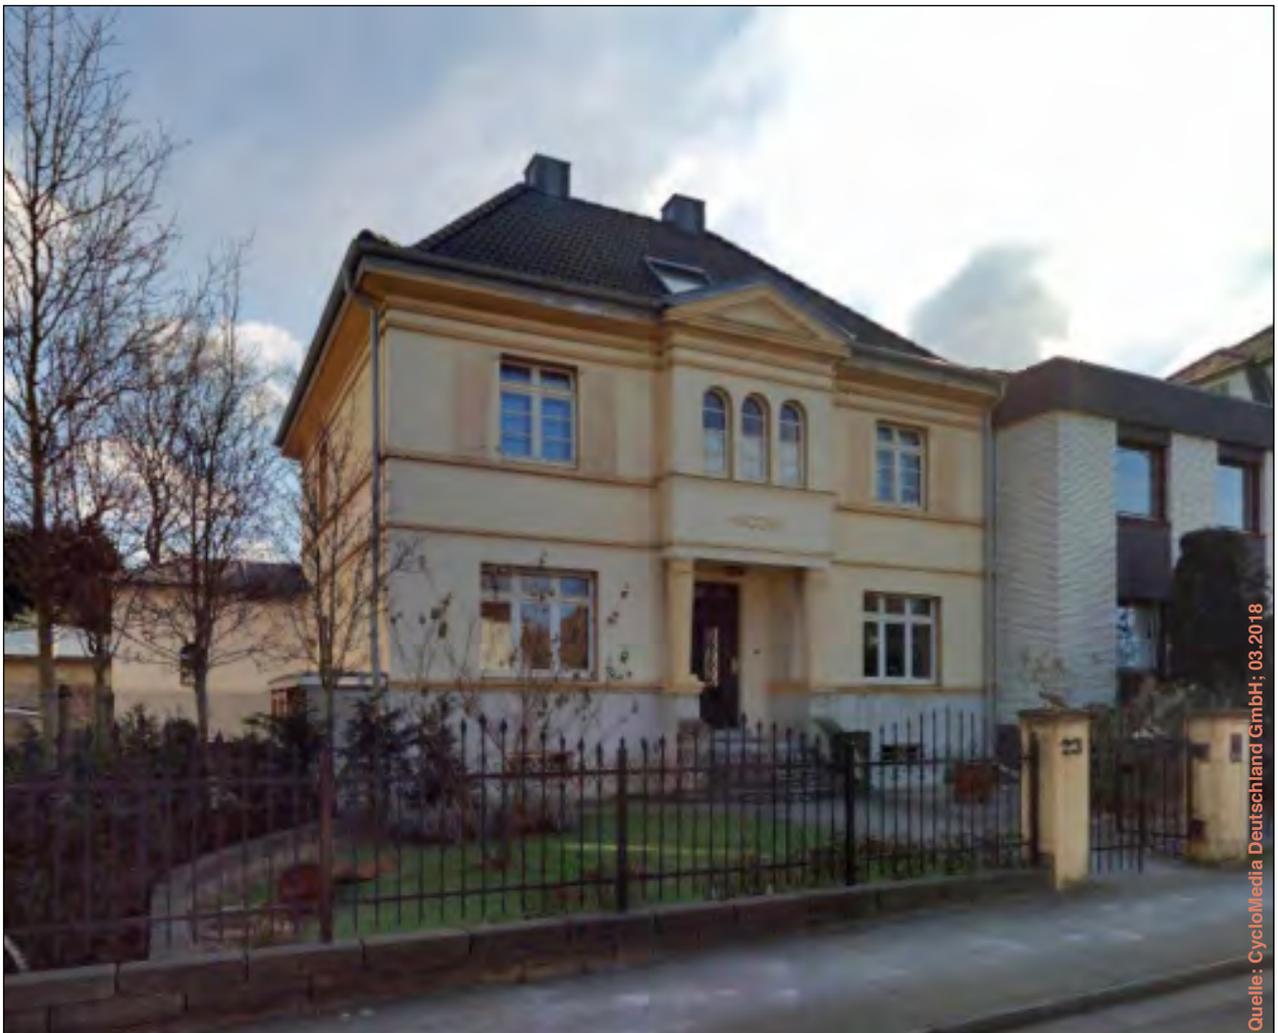
Die kompakte zweigeschossige Villa ist durch einen mittigen Eingang erschlossen, dessen kräftigen Säulen einen breiten, übergiebelten Erker tragen. Dieser Erker hat drei schmale Rundbogenfenster, unter denen ein dezentes Stuckdekor appliziert ist. Die übrigen Fenster sind rechteckig und schmucklos in die Fassade geschnitten, die durch Sohl- und Geschossgesimse horizontal gegliedert ist. Die Traufe unter dem ausschwingenden Walmdach tritt kräftig hervor. Das Gebäude wurde in der Denkmalinventarisierung 1979 dokumentiert, siehe StA Mülheim, Sign. 1361/795.

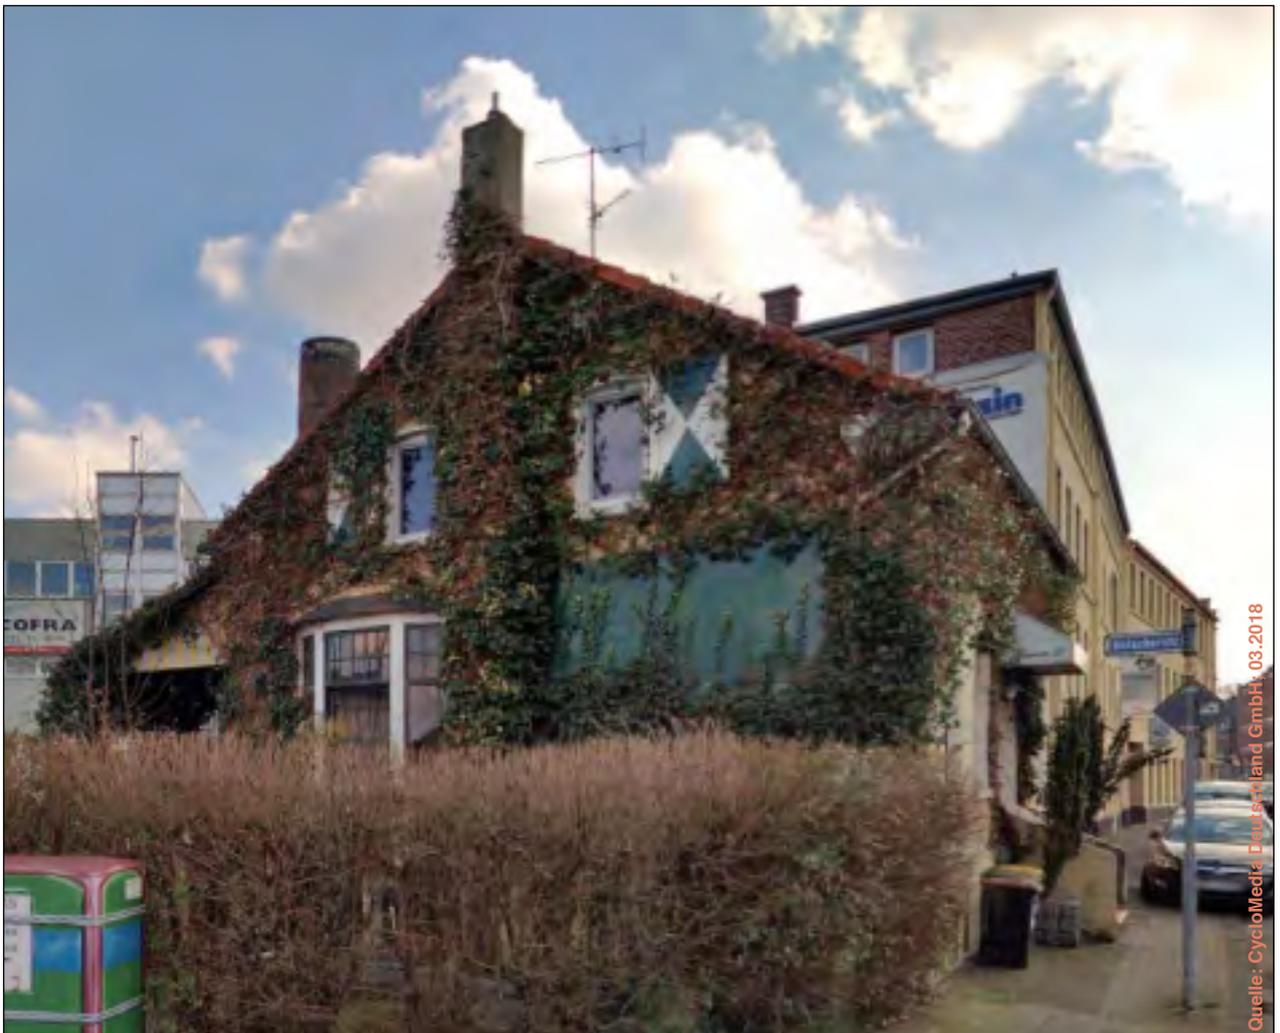
Das eingeschossige traufständige Gebäude steht an der Nordspitze Speldorfs am früheren Übergang in die tief-erliegende Ruhraue. Das zwischenzeitlich als Gaststätte genutzte Bauwerk gehört zu den Bauten Speldorfs, die den vormaligen Dorfkern in Maßstab und Gestaltung nachvollziehbar machen. Der breite, nach Norden weisende Giebel ist durch ein jüngeres Bay Window akzentuiert. Die Fassadengliederung des putzsichtigen Gebäudes ist aufgrund des Bewuchses nur bedingt zu erkennen.

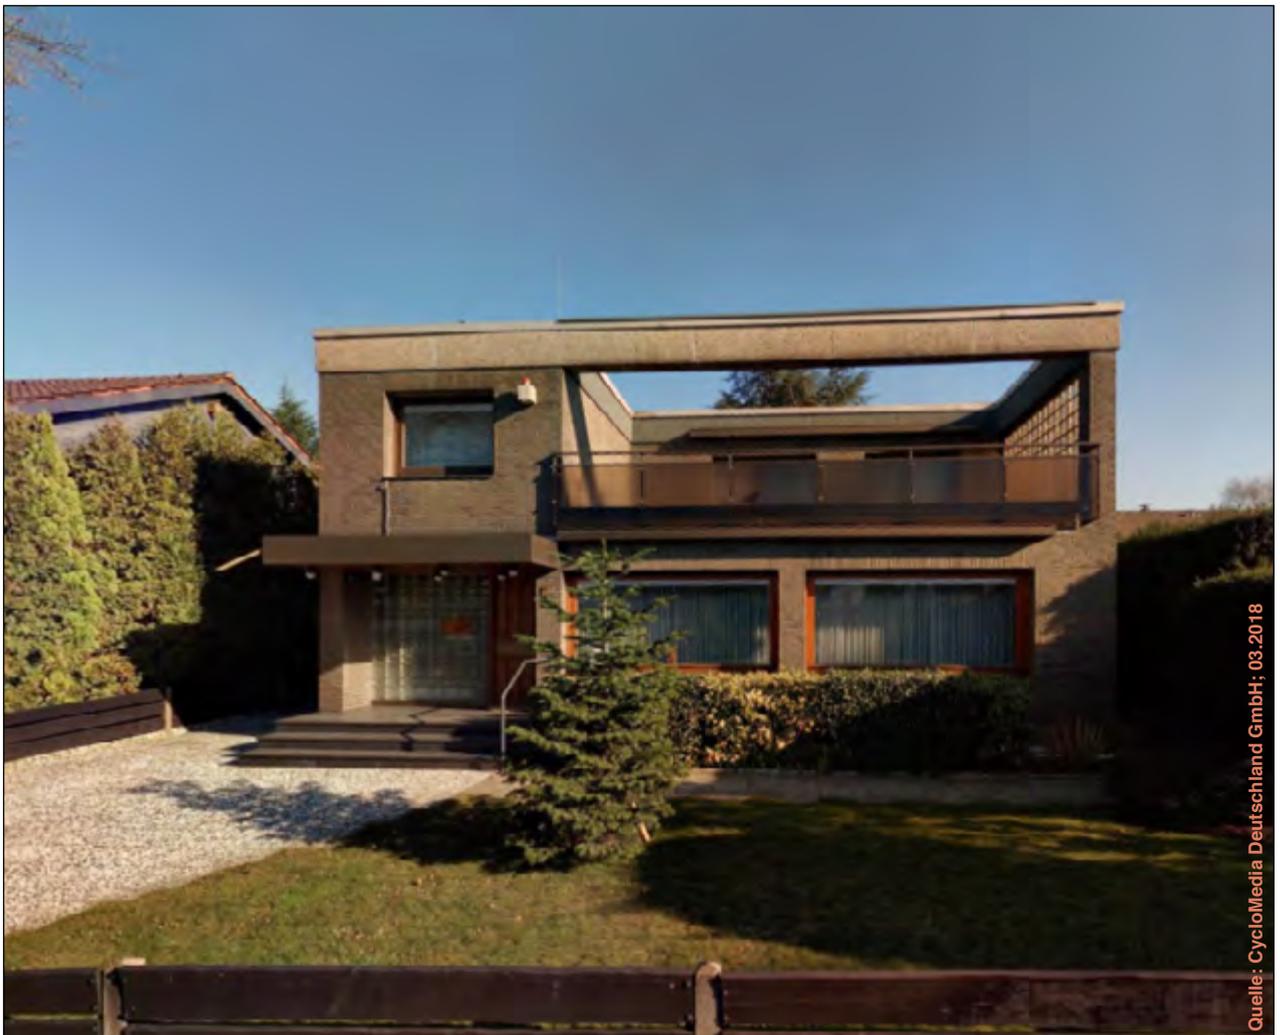
Das freistehende Wohnhaus an einem Wendehammer ist ein ziegelsichtiger spätmoderner Bau mit Flachdach und großer straßenseitiger Dachterrasse, an der durch einen Eckpfeiler und ein umlaufendes Rähm der querrrechteckige Baukörper gestalterisch zusammengehalten ist. Der Eingang mit breiter Freitreppe wird von zwei breiten Erdgeschossfenstern flankiert, die dem Bau zusammen mit dem breiten Terrasseneinschnitt eine horizontale Wirkung geben. Die unter einem kräftigen Vordach liegende Eingangstür liegt zeittypisch neben einem Glasbausteinfeld, das den dahinterliegenden Eingangsbereich belichtet.

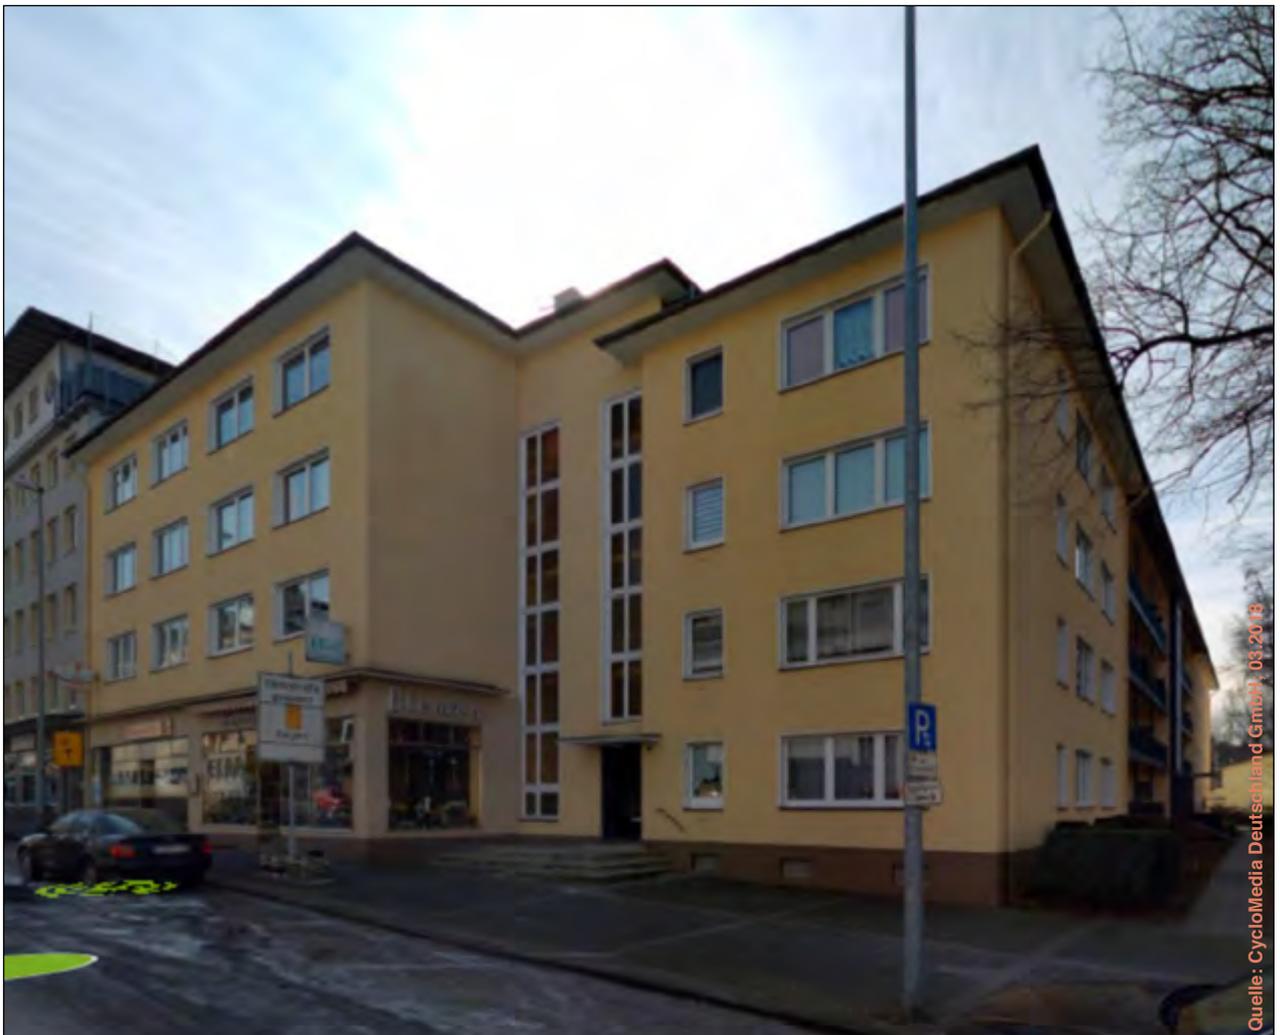
Das viergeschossige Wohnhaus mit Ladenlokal zur Kaiserstraße nimmt den Standort einer früheren Schule in stadträumlich prägnanter Lage ein. Auf den Baueingabeplänen wird es als „Haus am Park“ bezeichnet, vermutlich mit Verweis auf die benachbarte kleine, an der Mündung der Adolfstraße realisierte Grünfläche. Das Gebäude gliedert sich in zwei durch ein zurückspringendes Treppenhaus getrennte Bestandteile: einen vierachsigen Teil an der Kaiserstraße mit hohem werksteinbekleidetem Sockel mit dem genannten Ladenlokal, und einem niedrigeren, wenngleich ebenfalls viergeschossigen Flügel entlang der Adolfstraße mit mittigen, in den Baukörper eingetieften Loggien. Die sehr flachen Dächer treten hinter den weit vorkragenden Attiken nicht in Erscheinung.

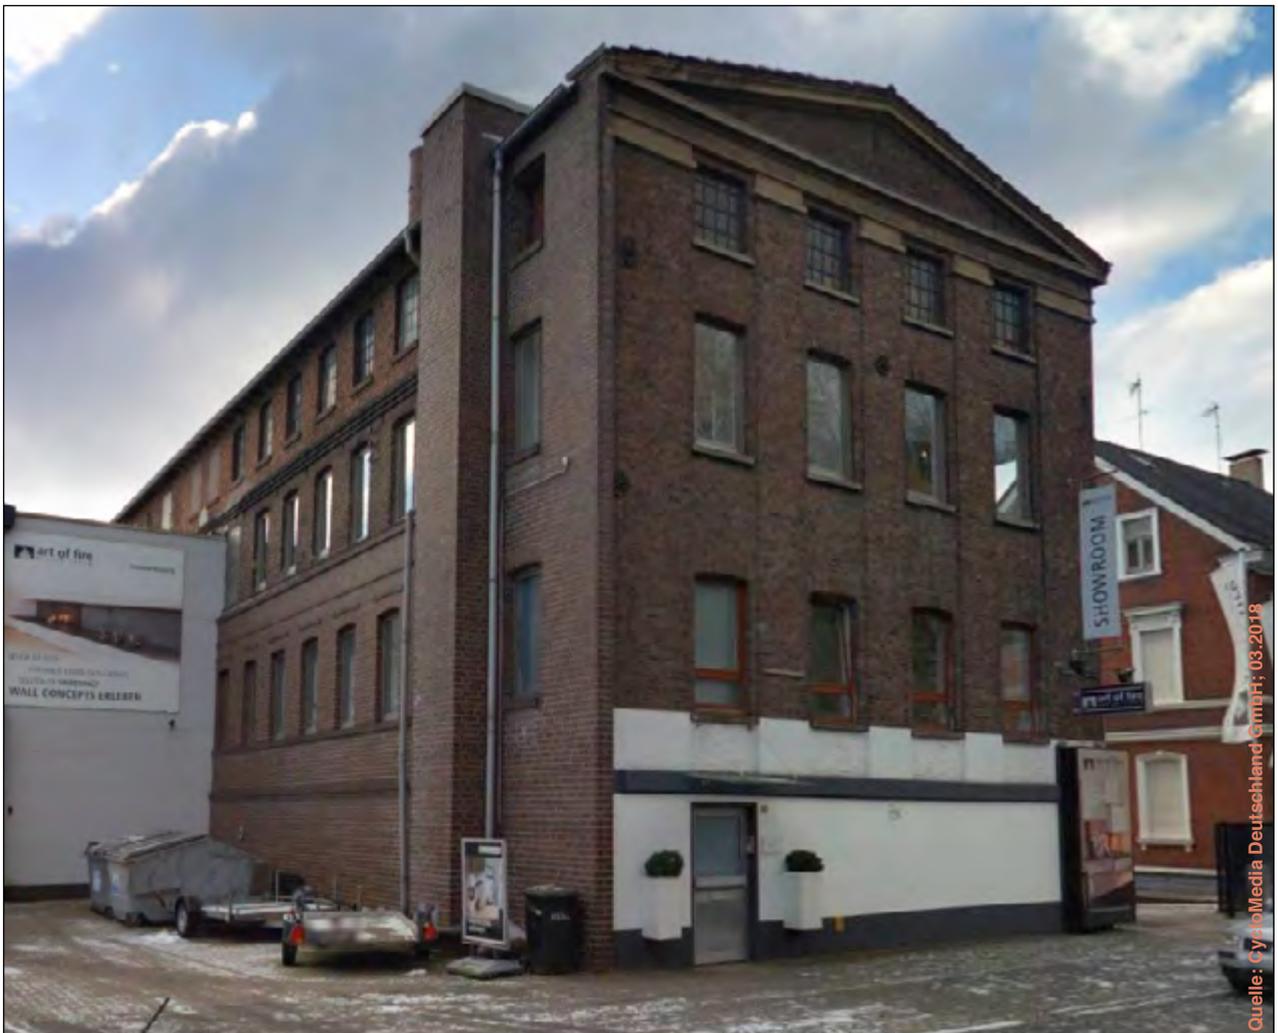
Die Lederfabrik Lindgens gehört zu den wenigen noch aktiven Unternehmen dieser für Mülheim ehemals bedeutsamen Industrie im Stadtgebiet (wenngleich unter anderem Namen). Teile des Fabrikensembles stehen bereits unter Schutz, weitere Bauten sind zur Prüfung des Denkmalwerts vorgeschlagen. Die ziegelsichtige Geschosfabrik am Kassenberg 6 mit seiner angedeuteten Kolossalpilasterordnung und dem flache Dreiecksgiebel prägt den Stadtraum mit, ist aber durch jüngere Fenster und Außentüren, außenliegende Lüftungstechnik etc. verändert.

Das Gebäude wurde in der Denkmalinventarisierung 1979 dokumentiert, siehe StA Mülheim, Sign. 1361/1187.

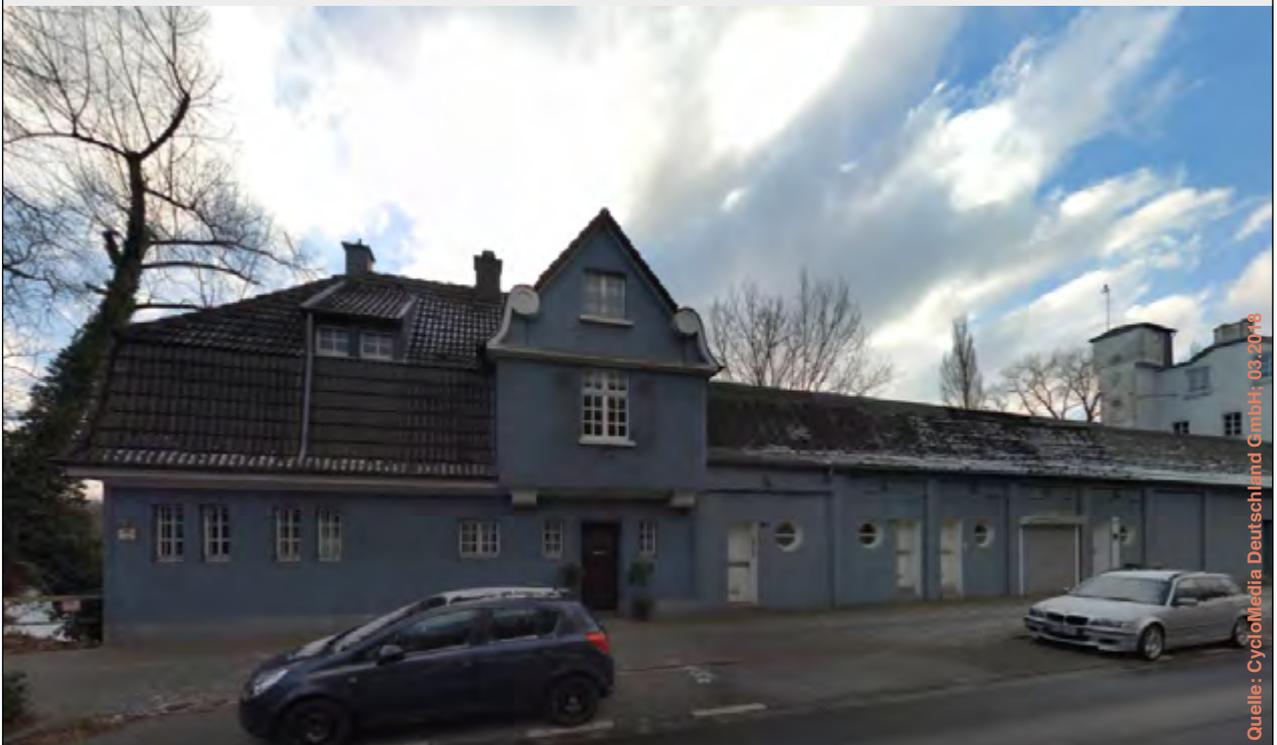
Das parallel zur Ruhr liegende Lager- und Fabrikationsgebäude fällt durch den blockhaften Erker mit eigentümlich gefassten Giebel auf, der dem Mansarddach des nördlichen Gebäudeteils vorgesetzt ist. Der längere südliche Gebäudeteil liegt unter einem niedrigeren Satteldach, dessen Traufe allerdings höher liegt als jene des Nordtraktes. Das Gebäude ist prägnant, vermittelt sich dem Betrachter jedoch nicht unmittelbar in seiner Baugeschichte.

Das Gebäude wurde in der Denkmalinventarisierung 1979 dokumentiert, siehe StA Mülheim, Sign. 1361/1195.

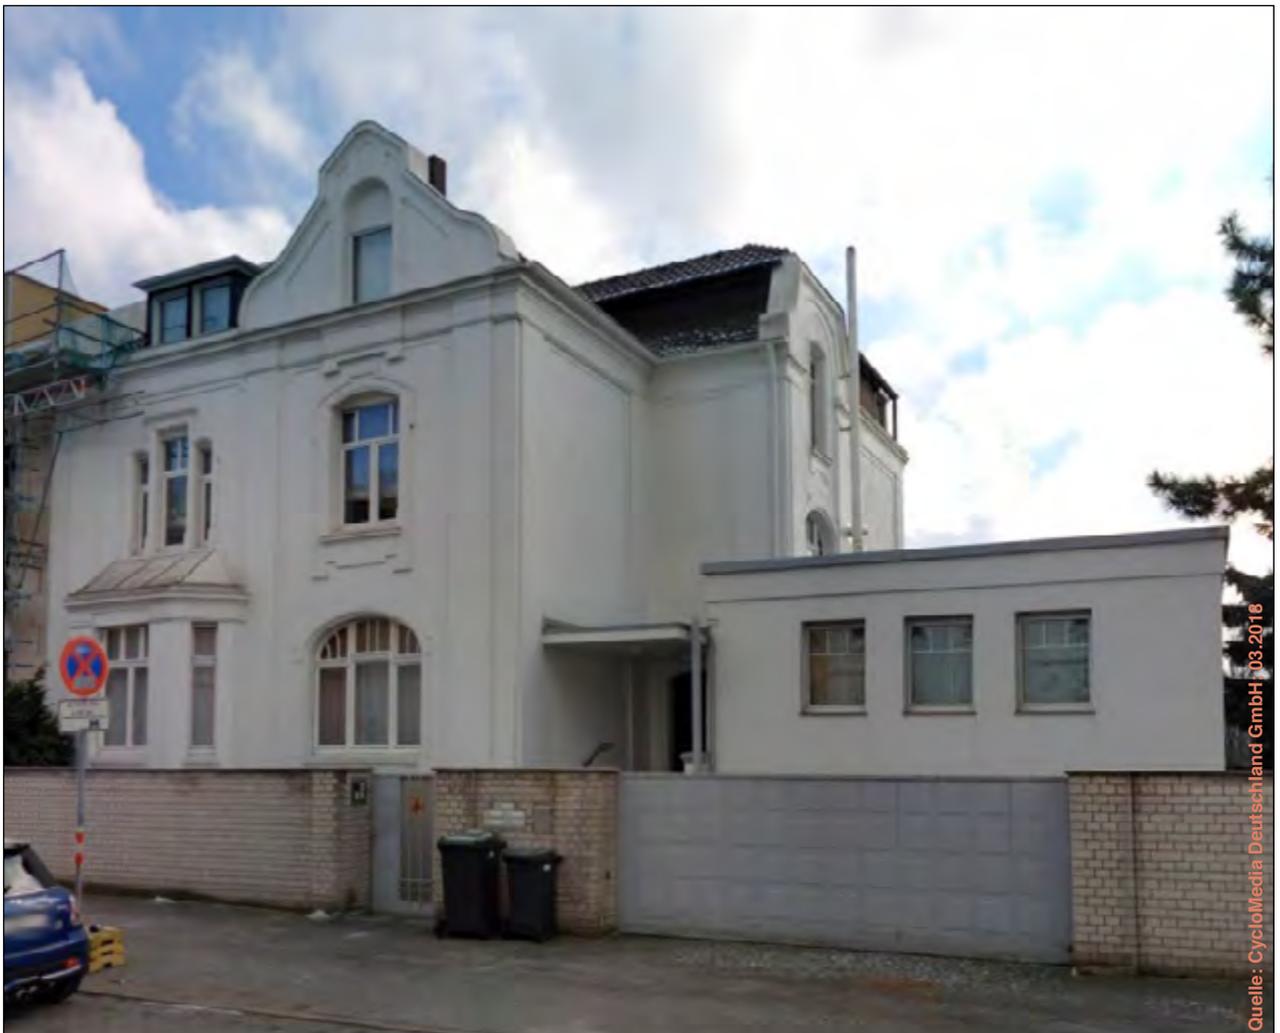
Die wirtschaftsbürgerliche Villa am Kassenberg 48 steht in einem durch eine Reihe vergleichbarer Villen geprägten Straßenabschnitt an der Ruhr. Die Villenbebauung hat durch diese Lage hohe stadträumliche Prägnanz. Die Villa am Kassenberg 48 ist dem Reformhistorismus zuzuordnen und hat die typischen Form gründerzeitlichen Villen, allerdings mit bereits schlichterem Bau- und Dekor. Sie ist durch einen seitlichen Anbau und eine nördlich benachbarte Anschlussbebauung ungünstig verändert.

Das Gebäude wurde in der Denkmalinventarisierung 1979 dokumentiert, siehe StA Mülheim, Sign. 1361/1198.

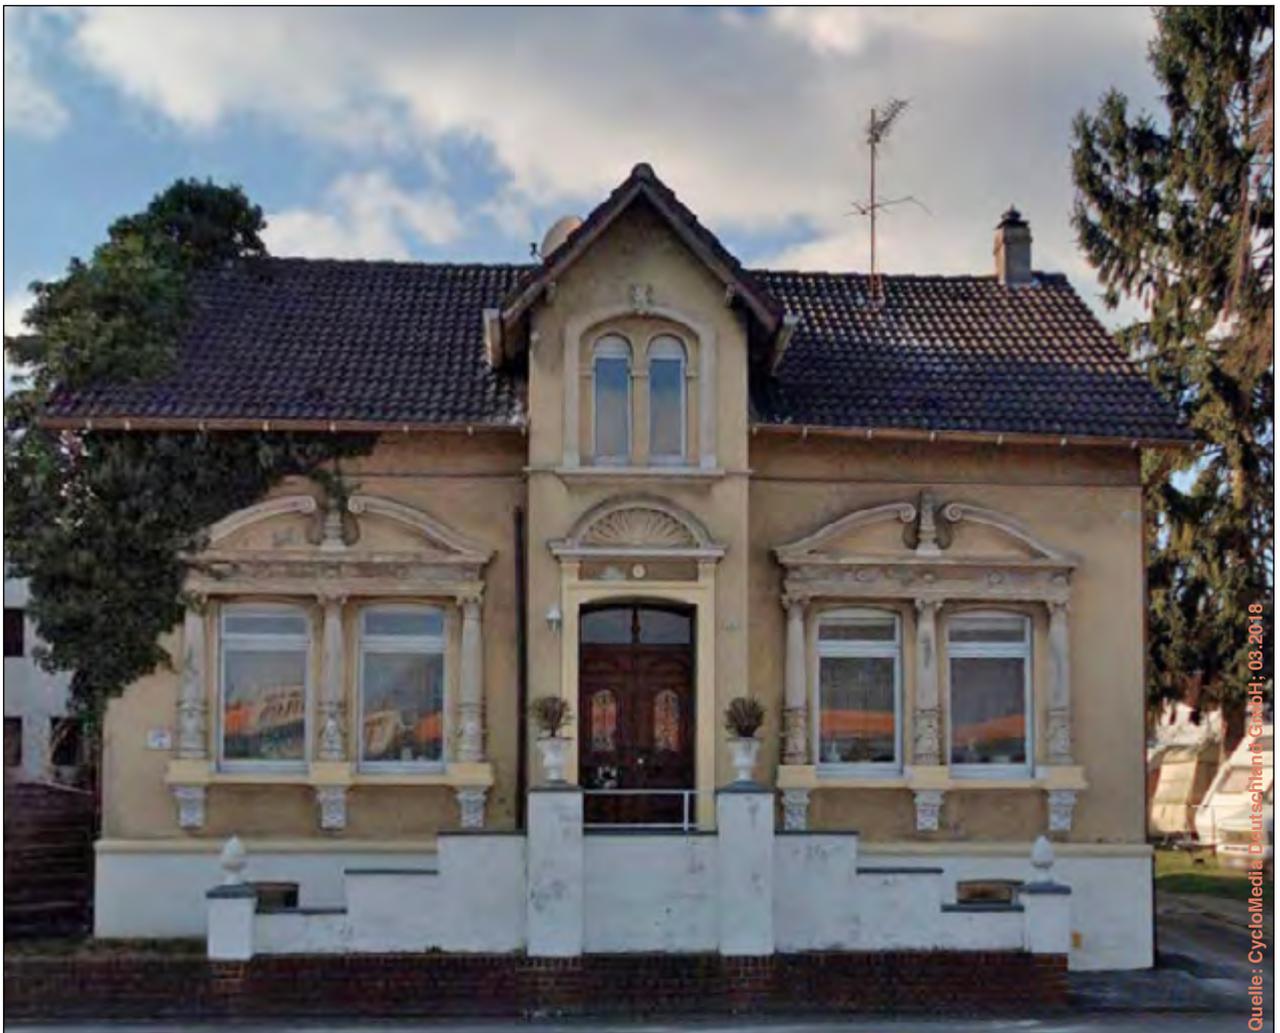
Das eingeschossige traufständige Wohnhaus steht in vormalig ländlicher Lage. Die Mittelachse mit dem Eingang ist durch eine übergebelteten, vorspringenden Risalit hervorgehoben, die beiden Zwillingenfenster beiderseits des Risalits sind aufwändig mit ionischen Säulen und einer Verdachung mit durchbrochenem Schweifgiebel verziert: insgesamt eine für ein kleines ländliches Wohnhaus überraschend aufwendige Verzierung. Der zwei-flügeligen bauzeitlichen Eingangstür ist eine zwei-läufige Eingangstreppe vorlagert. Die Fenster sind bedauerlicherweise unpassend erneuert.

Das Gebäude wurde in der Denkmalinventarisierung 1979 dokumentiert, siehe StA Mülheim, Sign. 1361/1289.

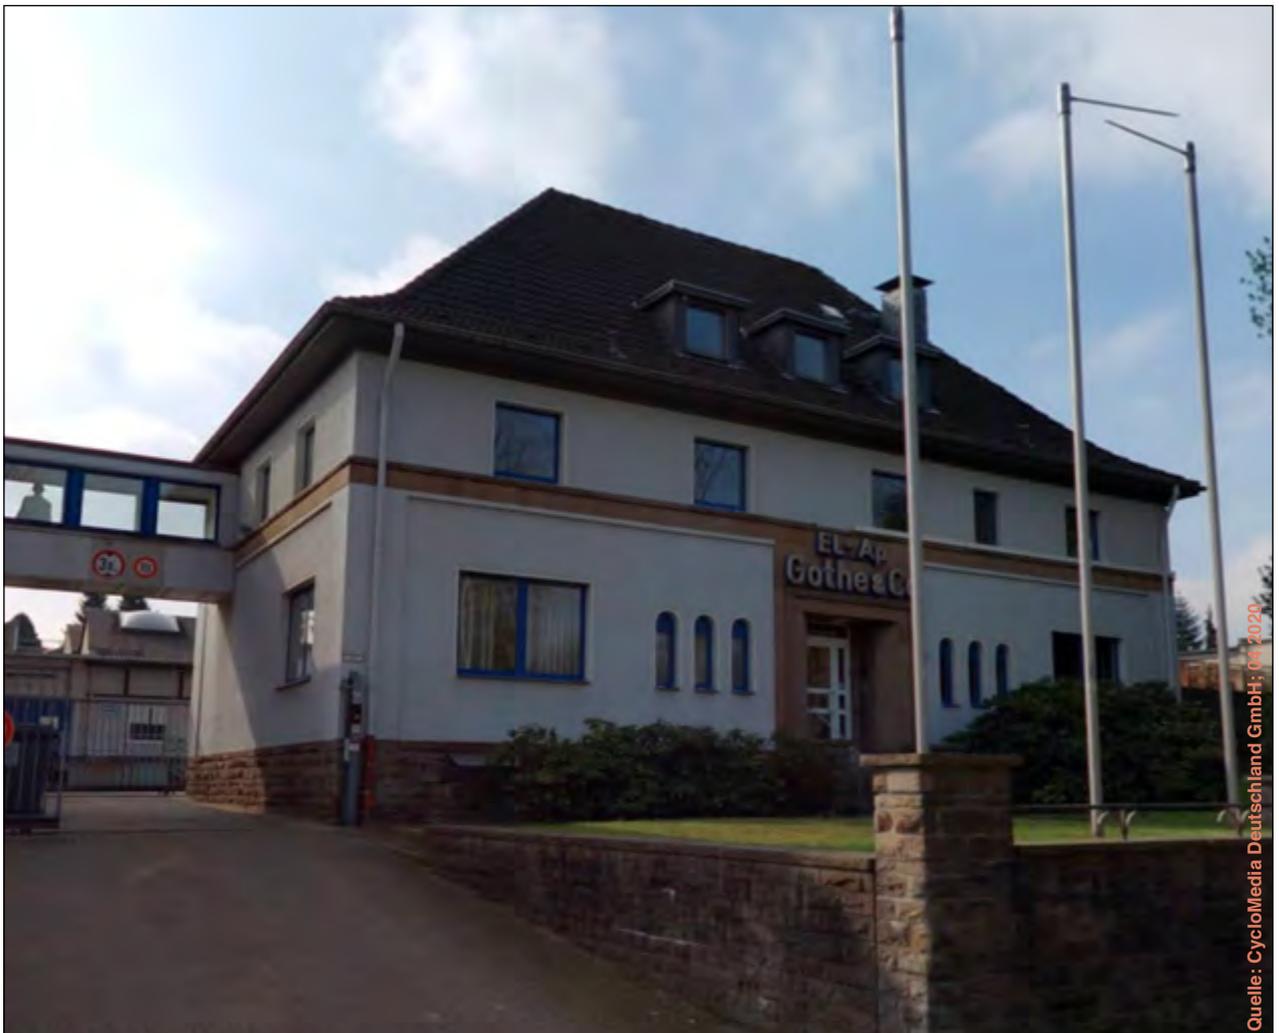
Die Fa. Elektro-Apparate Gothe & Co., die 2019 geschlossen wurde, gehörte zu den Zulieferern der Bergbauindustrie u. a. durch die vom Unternehmen entwickelten schlagwettergeschützten Grubenlampen. Der Standort liegt sinnfällig in der Nachbarschaft der früheren Zeche Humboldt, heute Rhein-Ruhr Zentrum. Das repräsentative Hauptgebäude ist zweigeschossig mit ausschwingendem Walmdach und einem durch Werkstein eingefassten mittigen Haupteingang, dessen Werkstein sich als umlaufendes, kräftiges Geschossgeims fortsetzt. Dem Bauwerk ist an der Kruppstraße eine prägnante Böschungsmauer mit Freitreppe vorgelagert. Die Außentüren und Fenster sind erneuert.

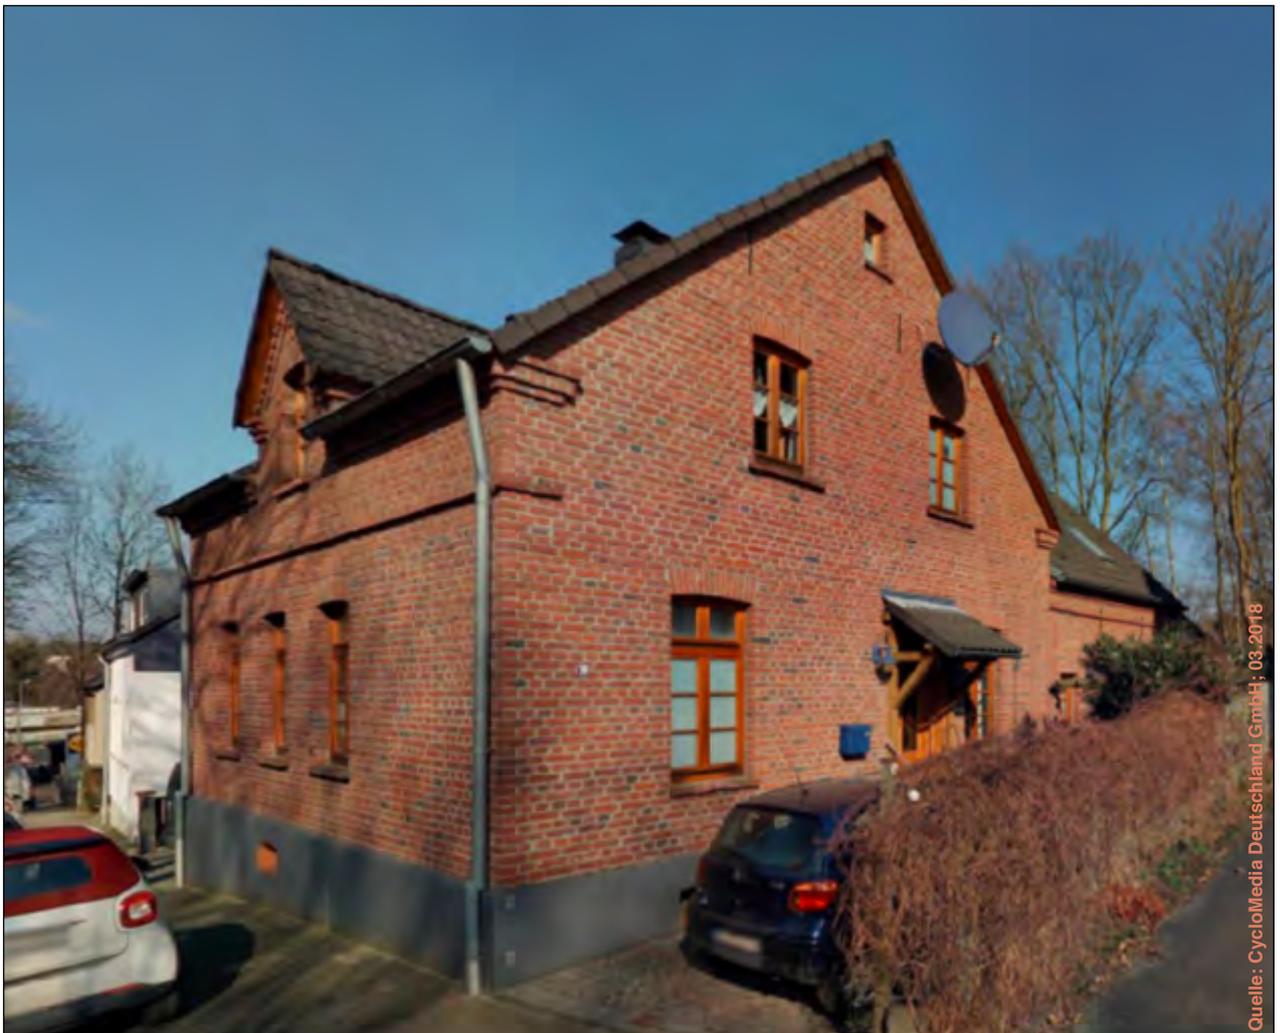
Mitte des 19. Jhs. war die Wegeverbindung Kuhlendahl noch ländlich geprägt mit verstreut liegenden Höfen und kleineren Bauernschaften südlich des Rumbachs. Im Grenzgebiet zwischen den Gemeinden Holthausen und Winkhausen gelegen, ist das kleine ziegelsichtige Wohnhaus mit drei Fensterachsen zur Straße, seitlichem Eingang und Satteldach mit kleinem Zwerchhaus ein offenbar liebevoll gepflegtes Beispiel dieser Zeitstellung.

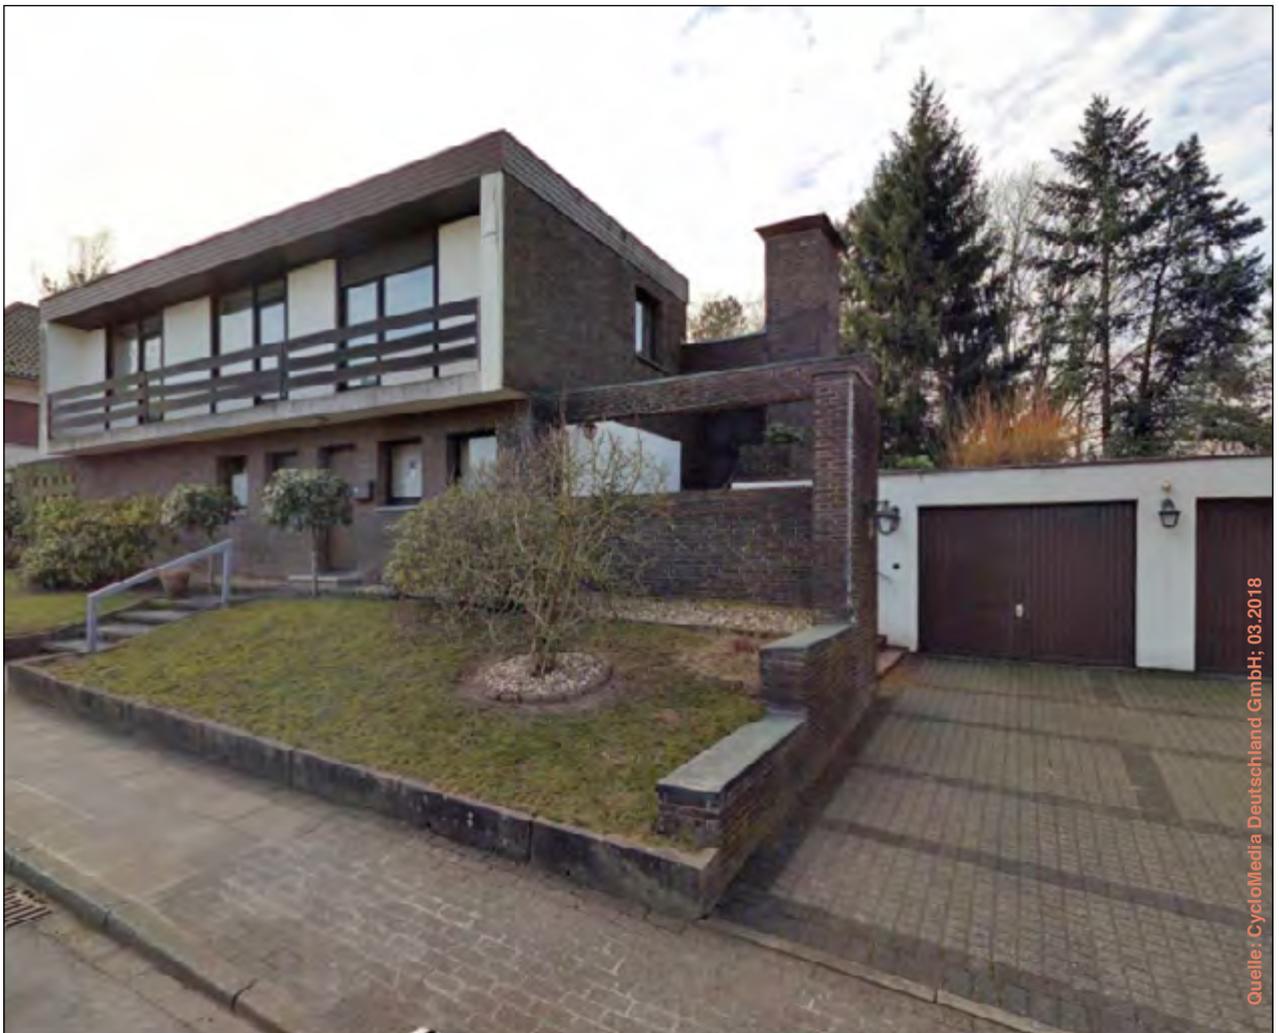
Das spätmoderne Wohnhaus ist mit einem dunkel geklinkerten Erdgeschoss gestaltet, über dem zur Straße das hell geputzte Obergeschoss mit seitlichen Schotterwänden auskragt. Dem Obergeschoss mit seinen großen, bodentiefen Fenstern ist ein geschossbreiter Balkon vorgelagert. Seitlich setzt sich das Erdgeschoss als Wandscheibe fort und fasst eine Außenterrasse mit Kamin, die hell verputzte Doppelgarage liegt etwas tiefer.

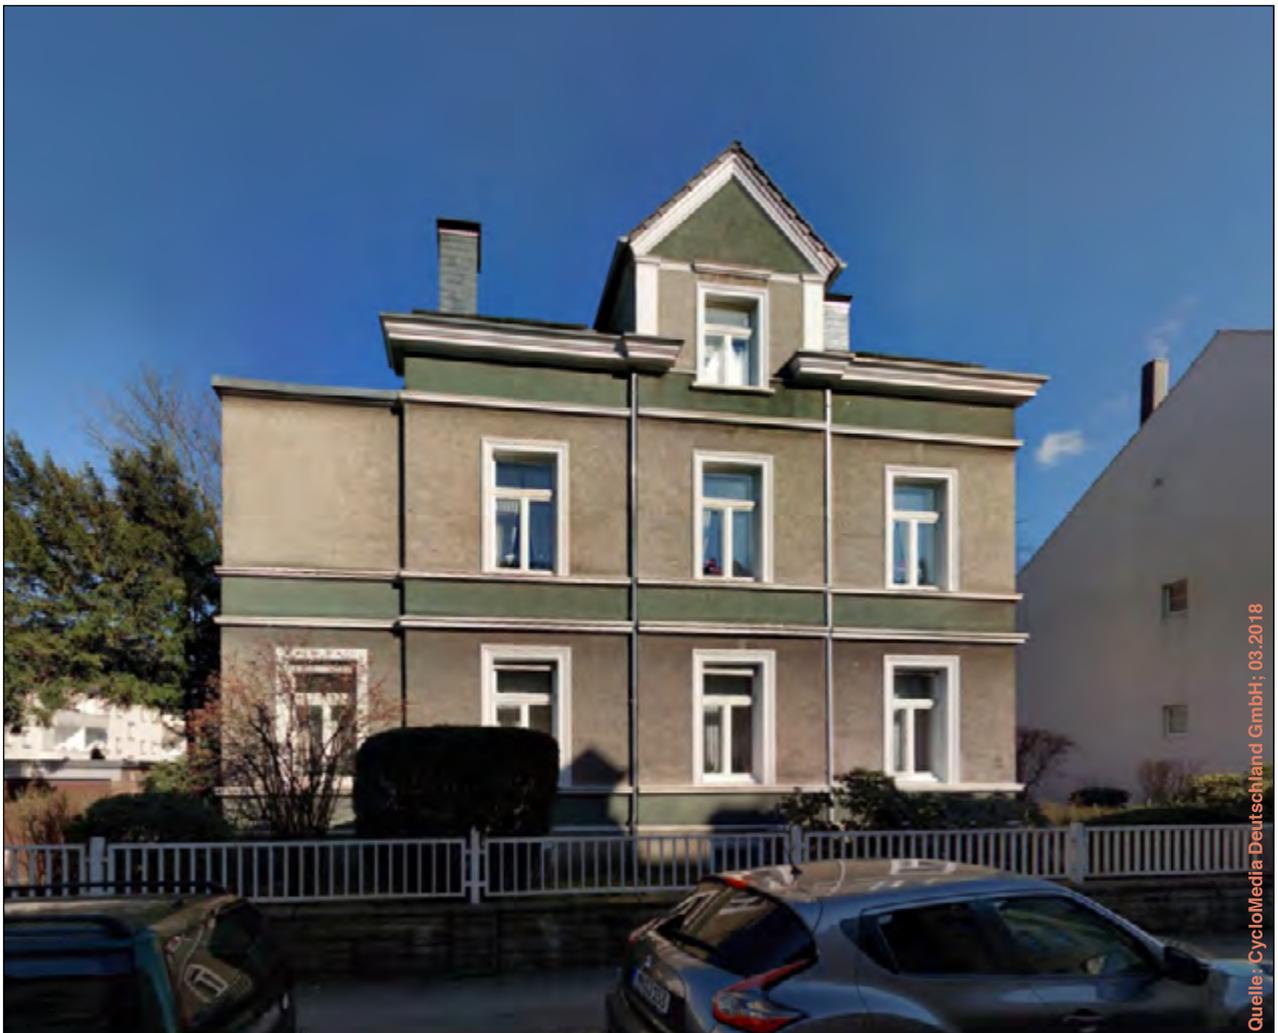
Die kompakte Villa gehört zu den wenigen freistehenden Bauten an der ansonsten durch gründerzeitliche Blockrandbebauung geprägten Kurfürstenstraße. Das zweigeschossige, putzsichtige Gebäude ist wesentlich durch umlaufende Gesimse gegliedert, die kräftige Attika durchstößt ein schmales übergiebeltes Zwerchhaus. Die dreiachsige Straßenfassade hat seitlich einen leicht zurückversetzten Anbau, der zur Straße nur im EG befenstert ist (ggf. mit nachträglicher Aufstockung).

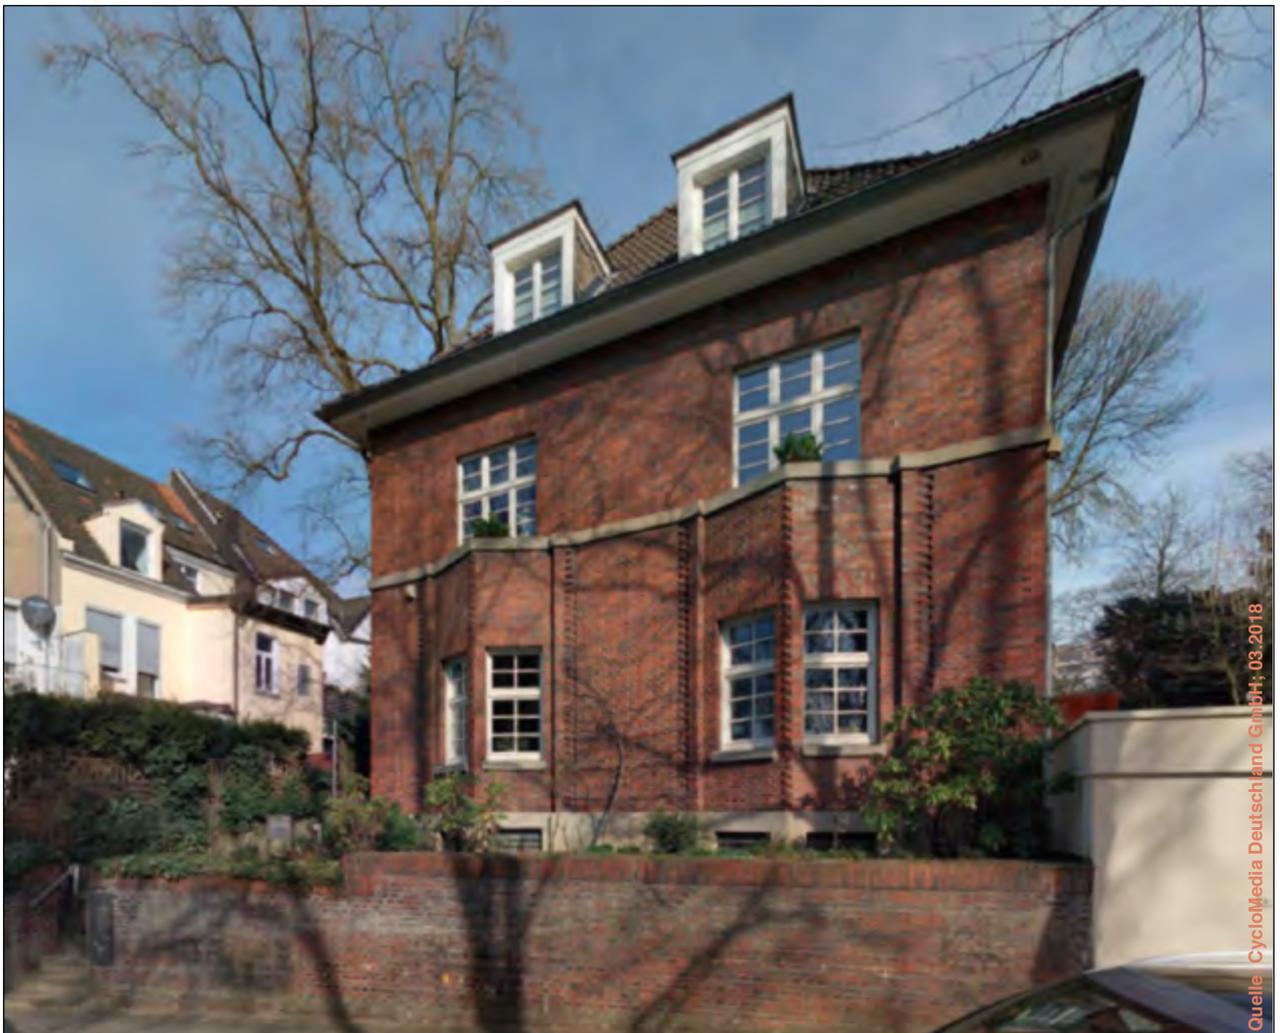
Die freistehende ziegelsichtige Villa steht auf einem Grundstück vis-a-vis des Altstadtfriedhofs und wendet diesem ihre schmale Straßenfront zu. Der kompakte Baukörper auf rechteckigem Grundriss unter einem deutlich vorkragenden Walmdach zeigt sich im Erdgeschoss durch spitzwinklig vorspringende Fenster als expressionistisch inspiriert. Über der Schmalseite ragen zwei Gauben auf, weitere Gauben satteln auf den verbleibenden Dachflächen auf.

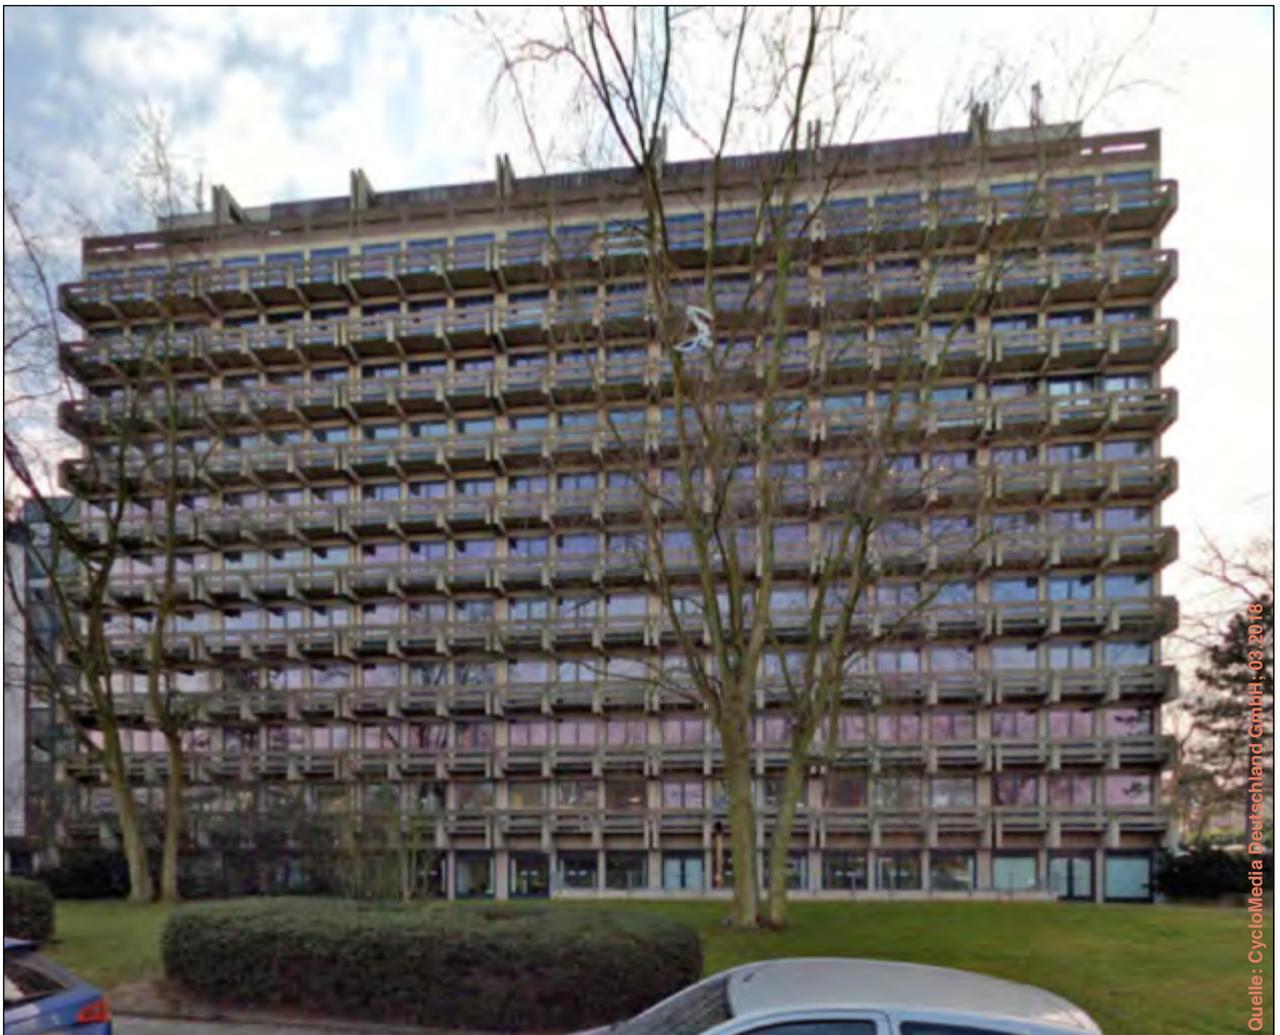
Das Mülheimer Max-Planck-Institut für Kohlenforschung wurde 1912 als Kaiser-Wilhelm-Institut für Kohlenforschung auf maßgebliche Initiative von Hugo Stinnes gegründet. Es wurde von zahlreichen Akteuren der rheinisch-westfälischen Montanindustrie getragen, die ein Interesse an der dortigen Grundlagenforschung und deren praktischen Nutzen hatten. Unter der Leitung des 1963 mit dem Chemie-Nobelpreis geehrten Karl Ziegler wurde das 1949 umbenannte Institut erweitert, u. a. um das 1967/68 in Nutzung genommene Laborhochhaus. Das elfgeschossige Bauwerk mit Staffelgeschoss knüpft in der Betonskelettstruktur der außenliegenden Fluchtbalkone an die zeitgenössische Hochschularchitektur bspw. des NRW-Hochschulbausystems an (vgl. TU Dortmund).

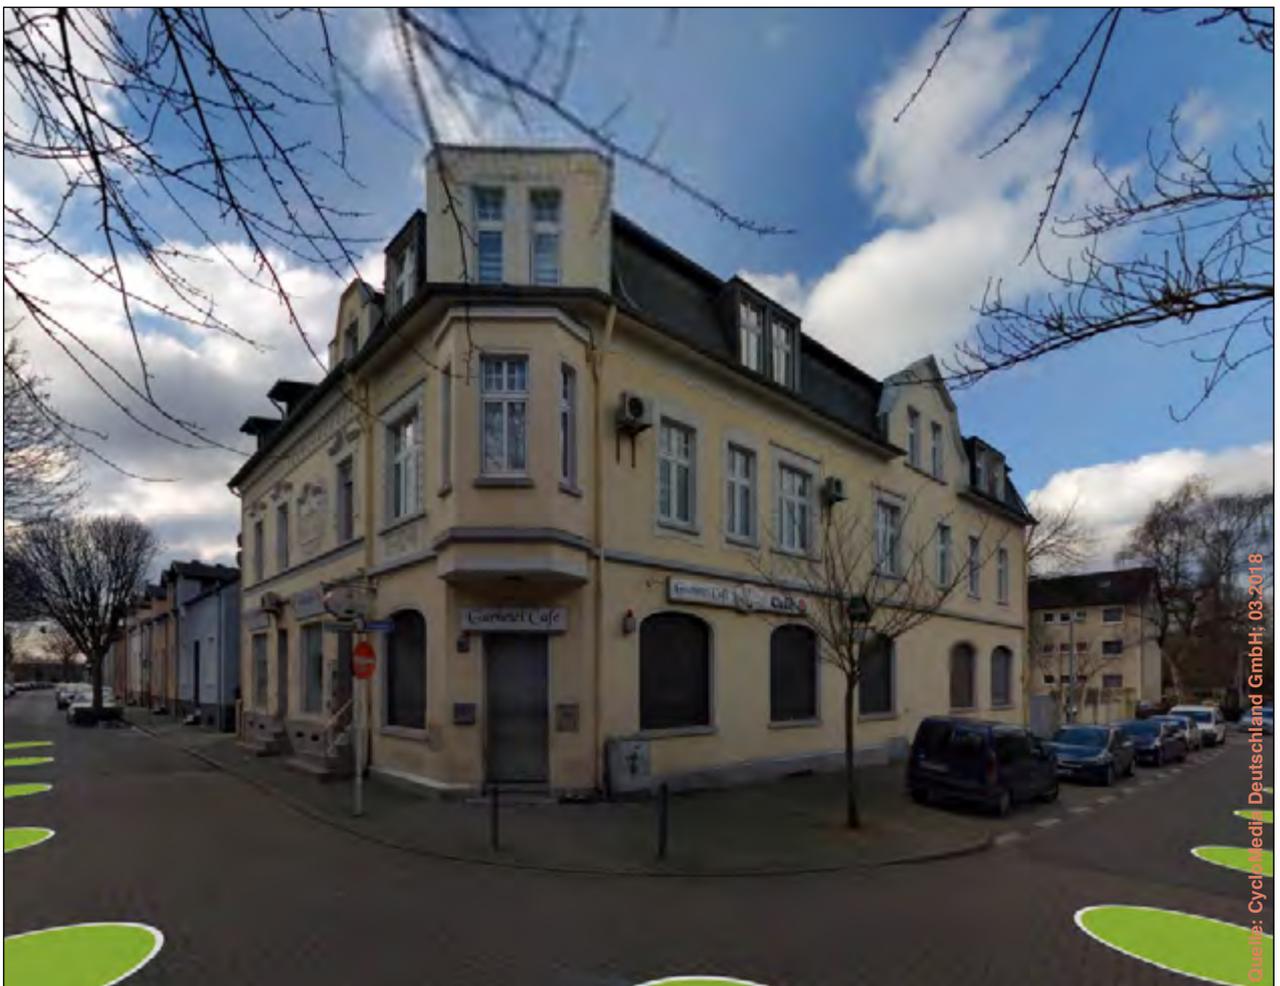
Die beiden zweigeschossigen gründerzeitlichen Wohn- und Geschäftshäuser prägen die Kreuzung Meißelstraße/Eisenstraße. Das traufständige Gebäude Nr. 22a ist mit abstrahiertem Dekor verziert, das verschiedene Motivlagen mischt, und durch ein prägnante lorbeerumkränzte Tafel auf 1905 datiert. Als Signum ist eine Malerpalette in diese Stucktafel integriert, das Monogramm ist „G.D.“. Das eckständige Gebäude mit breiter Front entlang der Eisenstraße präsentiert sich als typische Gaststätte der Jahrhundertwende, mit Zugang in der gekappten Gebäudeecke und großen Bogenfenstern im gesamten Erdgeschoss. Die Gebäudeecke ist durch einen Erker zusätzlich betont, die Längsfassade gliedert ein Zwerchhausgiebel. Fenster und Außentüren sind augenscheinlich erneuert.

Die Gebäude wurden in der Denkmalinventarisierung 1979 dokumentiert, siehe StA Mülheim, Sign. 1361/1497-1498.
