## 2.1 EINLEITUNG

## 2.2.1 DENKMALE – GESTÖRTES ERSCHEINUNGSBILD / GEFÄHRDET (EXEMPLARISCH)

2.5.2 OBJEKTBLÄTTER DENKMALWERTE OBJEKTE

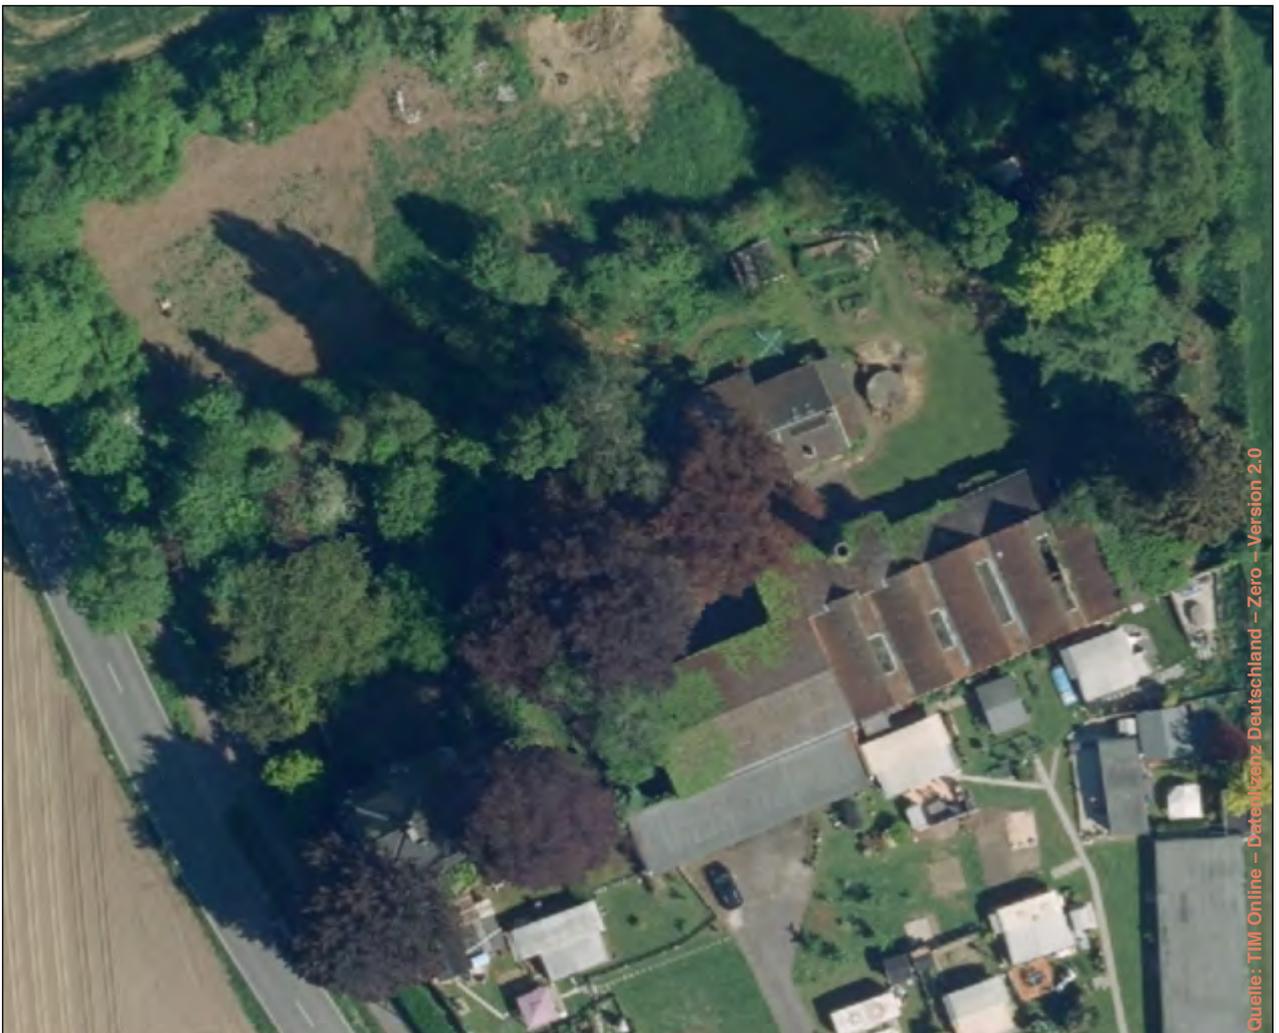
In der Saarer Ruhraue liegt nördlich der Gaststätte „Dicken am Damm“ eine ehem. Dampfhaarwäscherei, die aus einer an der Straße stehenden Unternehmervilla und rückwärtigen Produktionshallen besteht. Die charakteristischen Shedhallen und der Schornstein der Energieerzeugung sind erhalten. Das Unternehmen firmierte 1955 als Mech. Dampfhaarwäscherei H. Hesselmann.

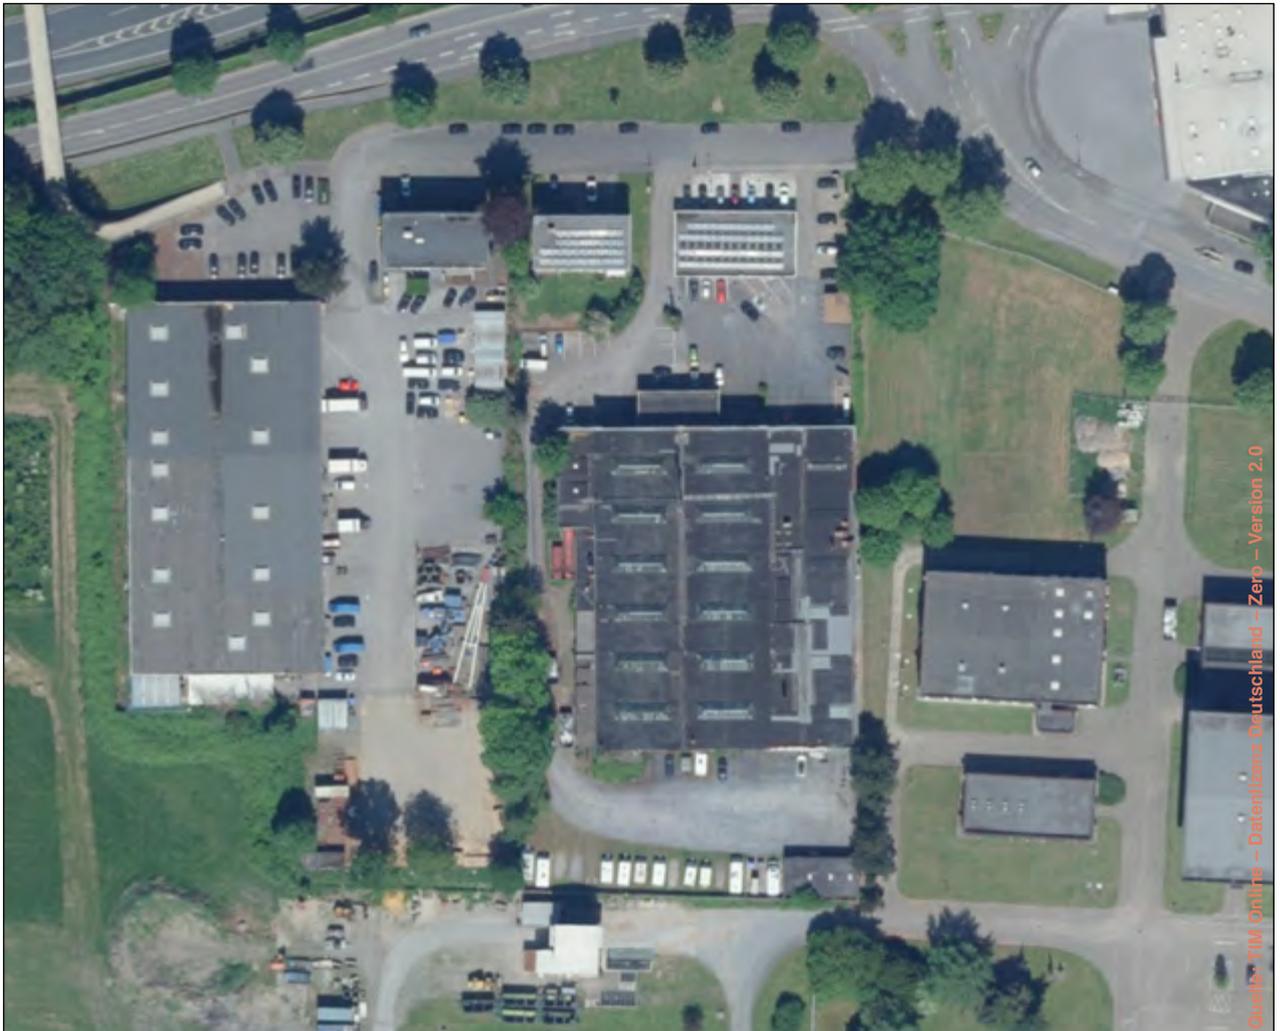
**DATENBLATT:****STRASSE/NR:** MORITZSTRASSE 65**STADTTEIL:** STYRUM**BAUJAHR:** UM 1910**ARCHITEKT:** k.A.**BAUHERR:** k.A.**NUTZUNG:** GEWERBE**KURZTEXT:**

Das zweischiffige Hallenbauwerk mit segmentbogigem Dach ist im Plan der Stadt Mülheim 1926 als Straßenbahnhalbe bezeichnet. Das mit ausgefächertem Stahlskelettwänden (sog. Prüsswänden) erstellte Bauwerk zeigt nach Norden, zur Steinkampstraße einen prägnanten Treppengiebel. Die dort verlegten Straßenbahngleise (lt. Stadtplan 1926: Strecke 15) führten nach Westen weiter bis zur Akazienallee/Ecke Duisburger Straße und querten dabei die Raffelbergbrücke, von dort führten 1926 abzweigende Geleise in die Halle. Die erhaltene Halle ist nach Osten um einen Flachbau ergänzt.

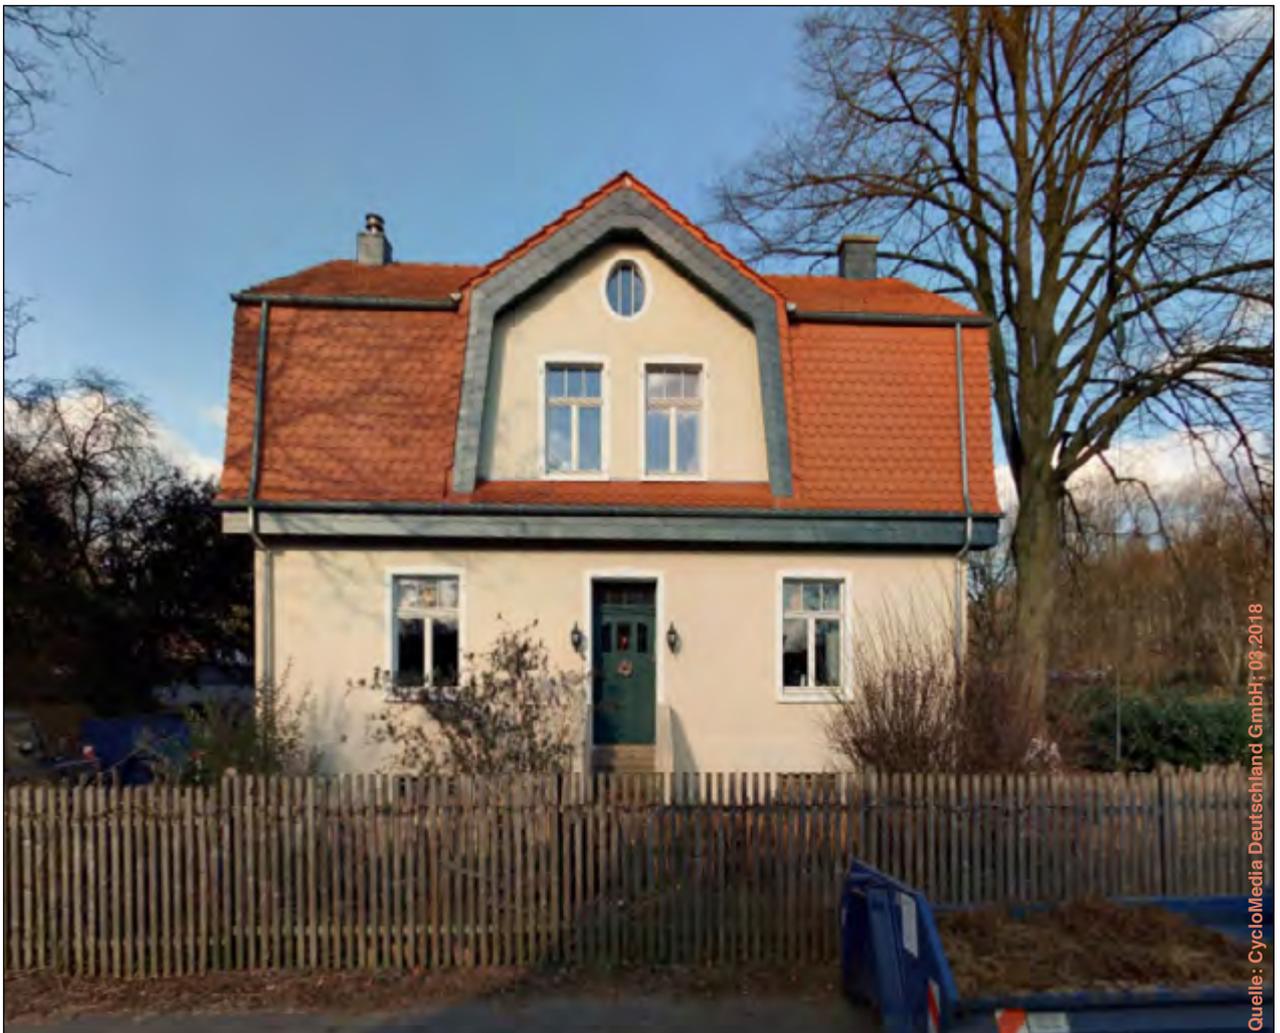
**DATENBLATT:****STRASSE/NR:** MÜHLENBERGHEIDE 62**STADTTEIL:** SELBECK**BAUJAHR:** UM 1914**ARCHITEKT:** k.A.**BAUHERR:** k.A.**NUTZUNG:** WOHNEN**KURZTEXT:**

An der Mühlenbergheide ist die agrarisch geprägte Kulturlandschaft vorherrschend, die Hofanlagen und kleinere Siedlungssplitter sind hierin eingebettet. Dazu gehört das kompakte, reformhistoristische Wohnhaus Nr. 62. Das Dachgeschoss ist in einem steilen Mansarddach verborgen und über dem putzsichtigen Erdgeschoss zur Straße über ein Zwerchgiebel mit geknicktem Umriss präsent. Die Ansicht ist symmetrisch und zeittypisch schmucklos, einen wichtigen Akzent setzt das ovale Giebelfenster mit dünnen Vertikalstäben.

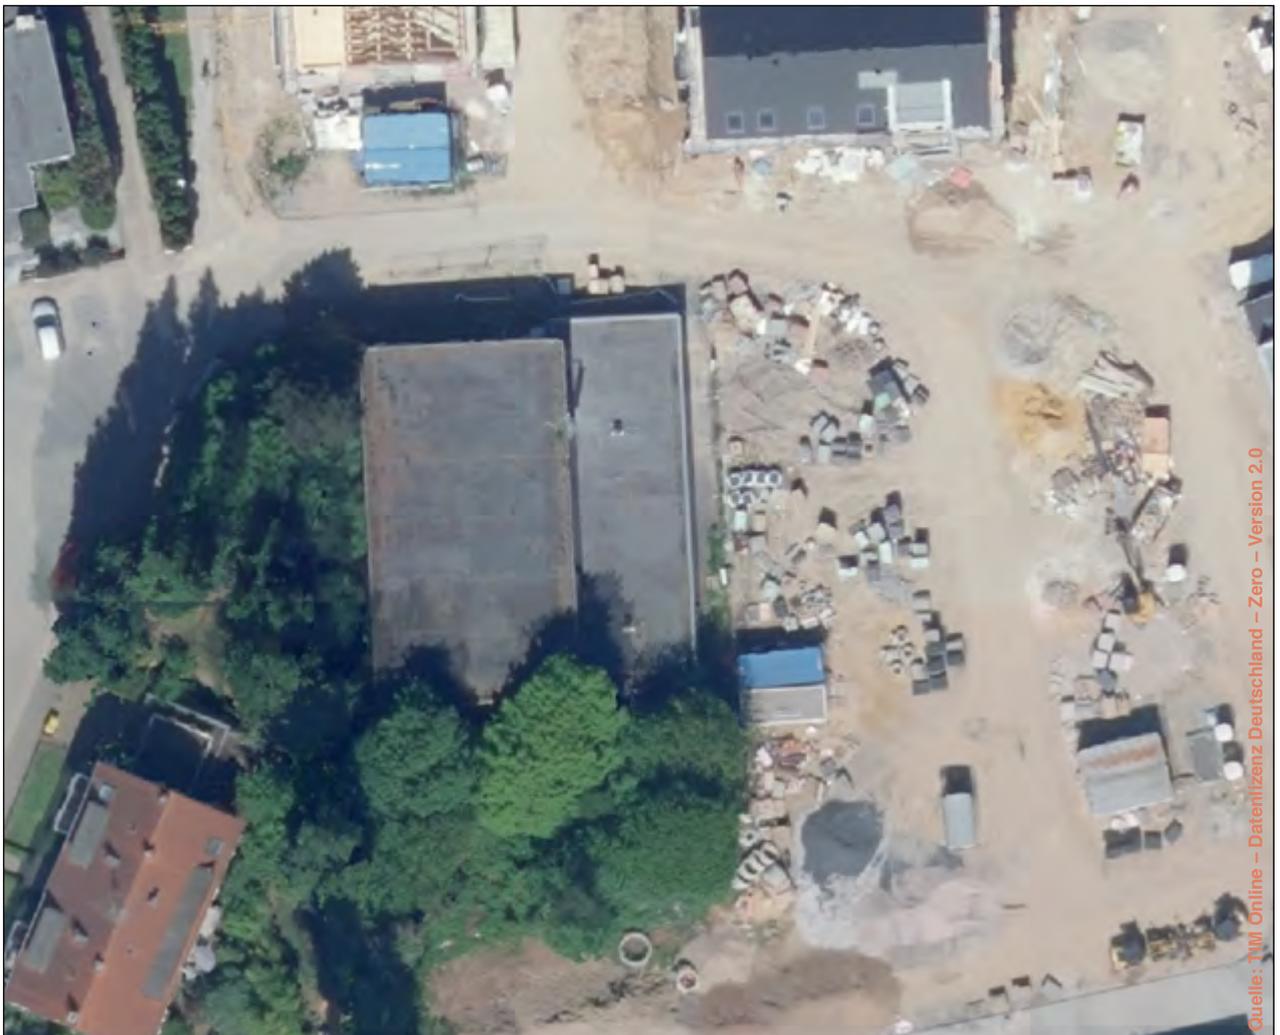
**DATENBLATT:****STRASSE/NR:** MÜHLENFELD 100**STADTTEIL:** HOLTHAUSEN**BAUJAHR:** 1963**ARCHITEKT:** DR. AUG. JOST, M. FÜRLE**BAUHERR:** STADT MÜLHEIM**NUTZUNG:** SPORT**KURZTEXT:**

Die Turnhalle Mühlenfeld 100 ist der verbliebene Rest der Volksschule Mühlenfeld 94-96, einer spätmodernen, betonsichtigen Schulanlage in Anbindung an ein älteres Schulgebäude. Das kompakte Hallenbauwerk mit seitlichem Nebengebäudetrakt zeigt architektonische Prägnanz.

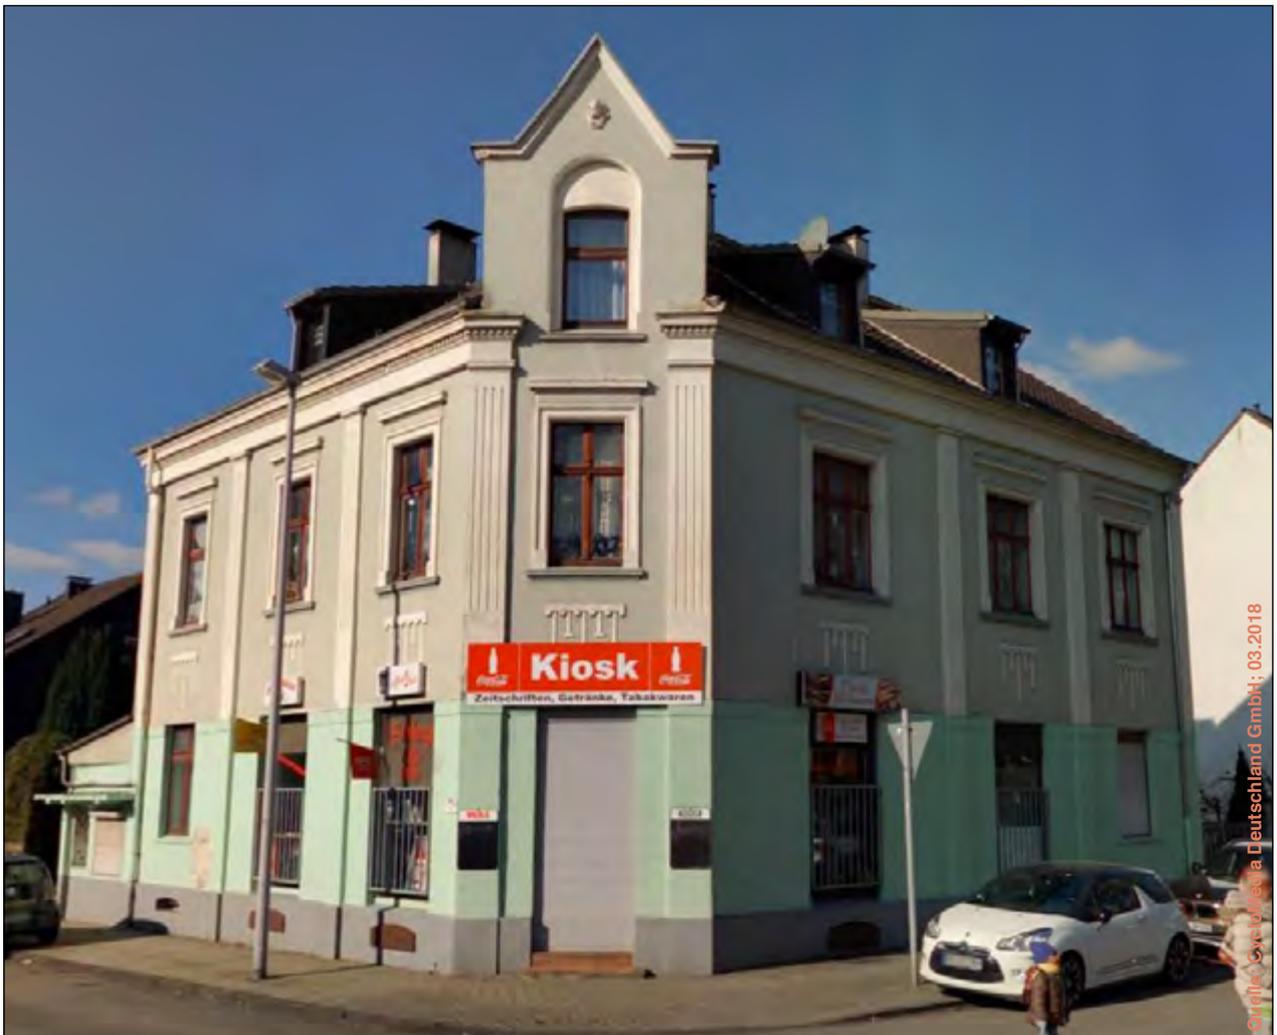
**DATENBLATT:****STRASSE/NR:** MÜHLENSTRASSE 177**STADTTEIL:** MELLINGHOFEN**BAUJAHR:** UM 1900**ARCHITEKT:** k.A.**BAUHERR:** k.A.**NUTZUNG:** WOHNEN/GEWERBE**KURZTEXT:**

Das zweigeschossige gründerzeitliche Eckgebäude ist augenscheinlich als Gaststätte errichtet worden, mit dem Eingang in der in typischer Weise gekappten Gebäudeecke. Sie nutzte vermutlich ökonomisch die Nähe zu Schacht Carnall, Zeche Ver. Sellerbeck (ehem. Standort Ecke Sellerbeckstraße/Zehntweg). Die beiden dreiachsigen Straßenfassaden des Gebäudes und die gekappte Gebäudeecke sind durch doppelgeschoss hohe Lisenen gefasst bzw. gegliedert, die ein aufwändiges Stuck-Traufgesims tragen. Die teilweise bodentiefen EG-Fenster sind schmucklos, die OG-Fenster haben aufwändigere Stuckrahmungen und Brüstungszier. Die gekappte Gebäudeecke ist mit einem Zwerchhaus überhöht. Das ehem. Gaststätte ist offenbar verändert. Das Gebäude wurde in der Denkmalinventarisierung 1979 dokumentiert, siehe StA Mülheim, Sign. 1361/1608.

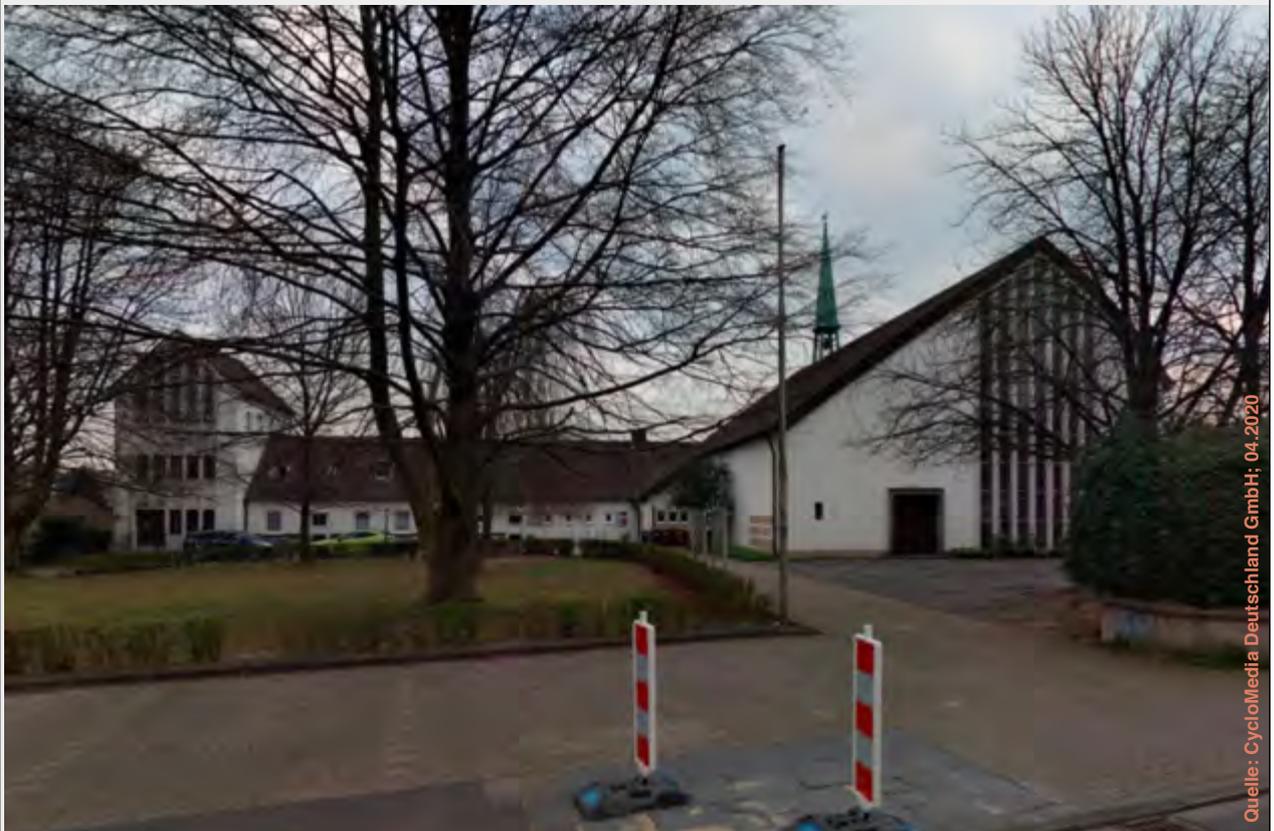
Die kath. Kirche St. Elisabeth ist eine raumgreifende Anlage aus dem zur Straße vorgeschobenen Kirchenschiff und den weiteren Pfarrgebäuden, die mit dem Kirchenschiff eine L-förmige Anlage bilden und als gestalterisches Pendant einen blockhaften Hochpunkt setzen. Die Anlage repräsentiert die frühe vorkonziliare Nachkriegsmoderne im katholischen Kirchenbau an Rhein und Ruhr.

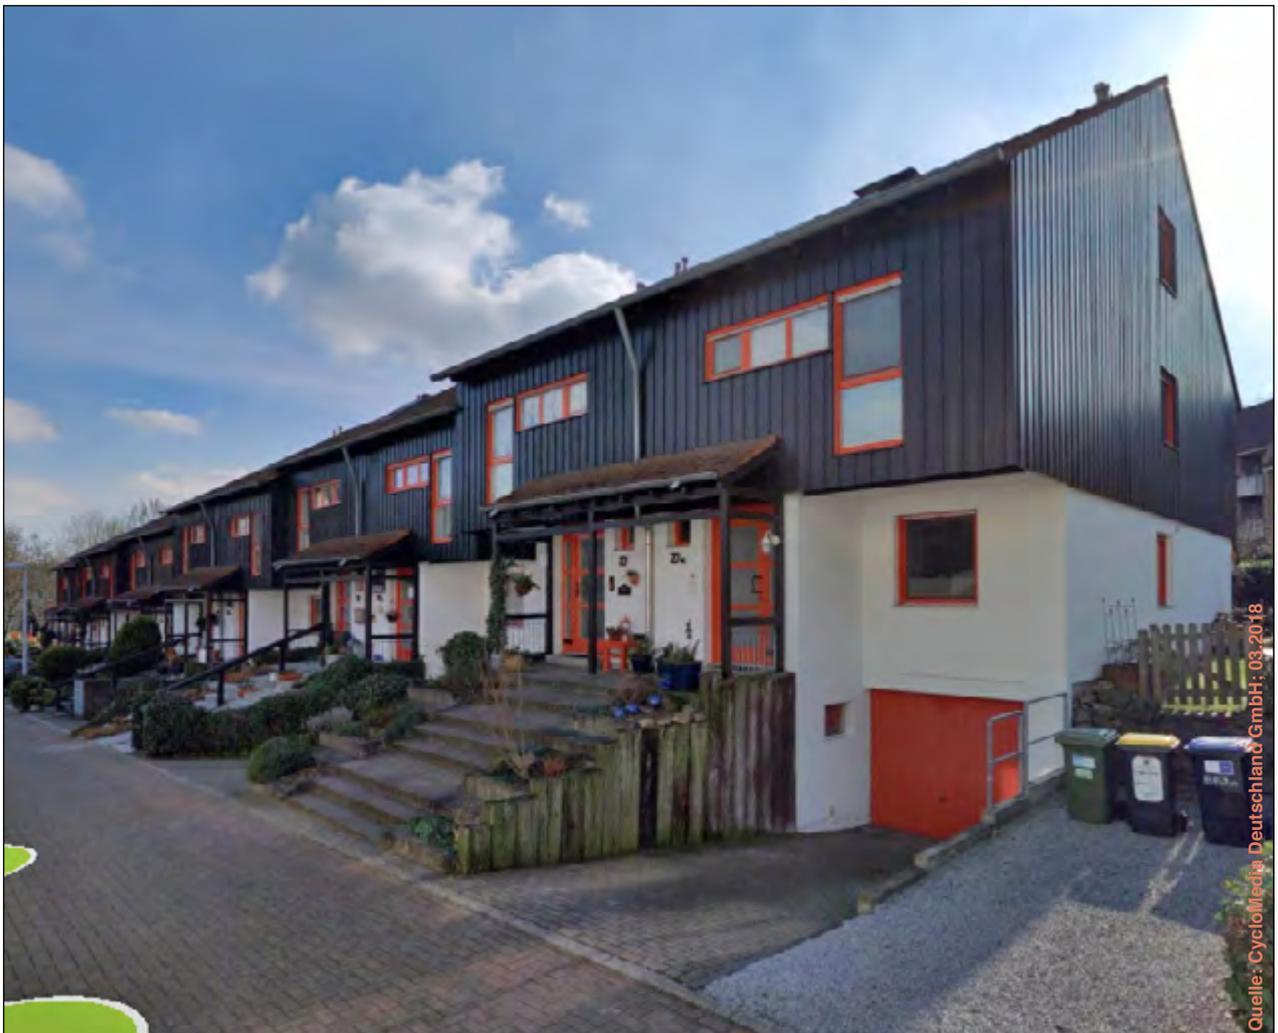
Die Reihenhauszeile besteht aus jeweils gespiegelten Doppelhäusern, die leicht zurückstufelnd gereiht sind. Das Erdgeschoss liegt – aufgrund der leichten Hanglage – erhöht, an einer beide Eingänge eines Doppelhauses erschließenden Freitreppe, und nutzt die Topografie zu einer Garage je Haus im Keller. Die zeitgenössische Farbgebung ist prägnant: Heller Putz in EG und KG, dunkelblaue Vertikalschalun im OG, rote Fenster- und Türrahmen (sowie rote Garagentore). Die Architektur zeigt eine klare, qualitätvolle und zeittypische Handschrift.

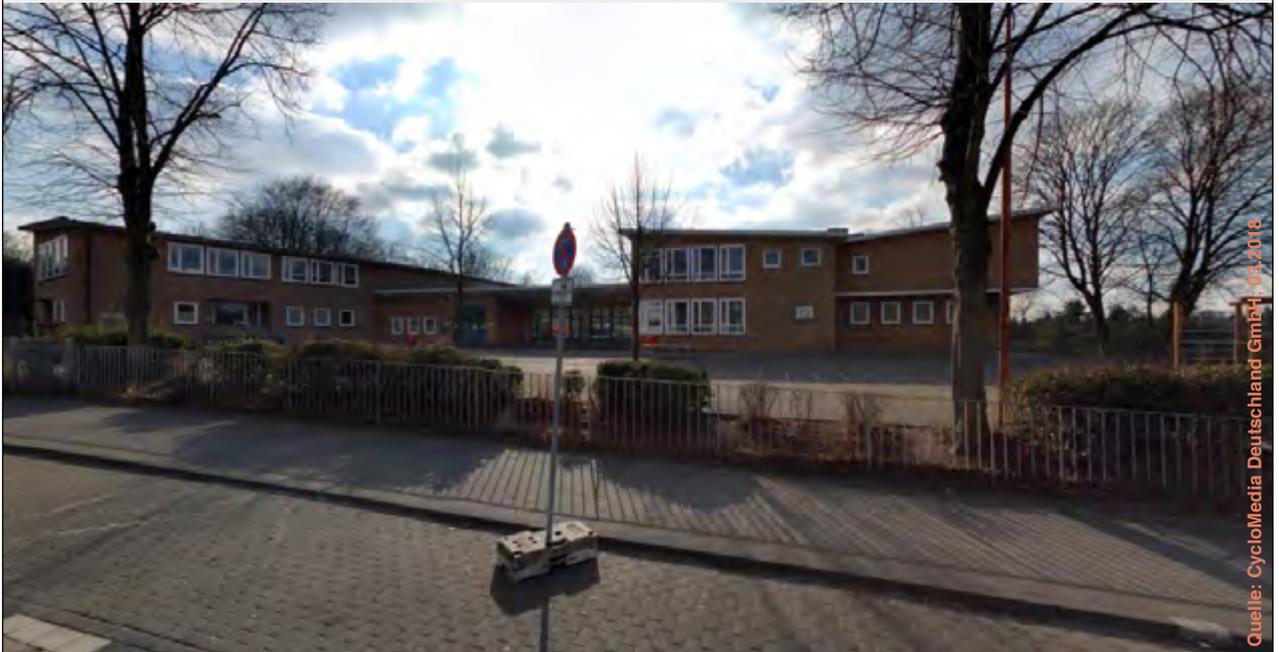
Die Erich-Kästner-Schule steht am Standort einer evang. Schule des ausgehenden 19. Jhs., südlich derselben lag die Bauernschaft Oberheid. Die an skandinavischen Vorbildern orientierte Anlage ist durch sandfarbenen Klinker und helle, großformatige Fenster geprägt. Die Schule besteht aus zwei Trakten, die durch einen eingeschossigen Eingangsbereich verbunden sind: Der südliche Trakte reicht bis an die Nordstraße und ist im Grundriss T-förmig, wobei der dreigeschossige Quertrakt in der Tiefe des Schulgrundstücks zur Straße hin kaum sichtbar ist. Die Schule erscheint dadurch zweigeschossig. Der nördliche Trakt besteht aus einem breiteren Riegel mit rückwärtigem Saalbau, der auf seinem Sockelbau umlaufend auskragt; die Ansicht zur Nordstraße zeigt hier schmetterlingsförmig angeordnete Pultdächer.

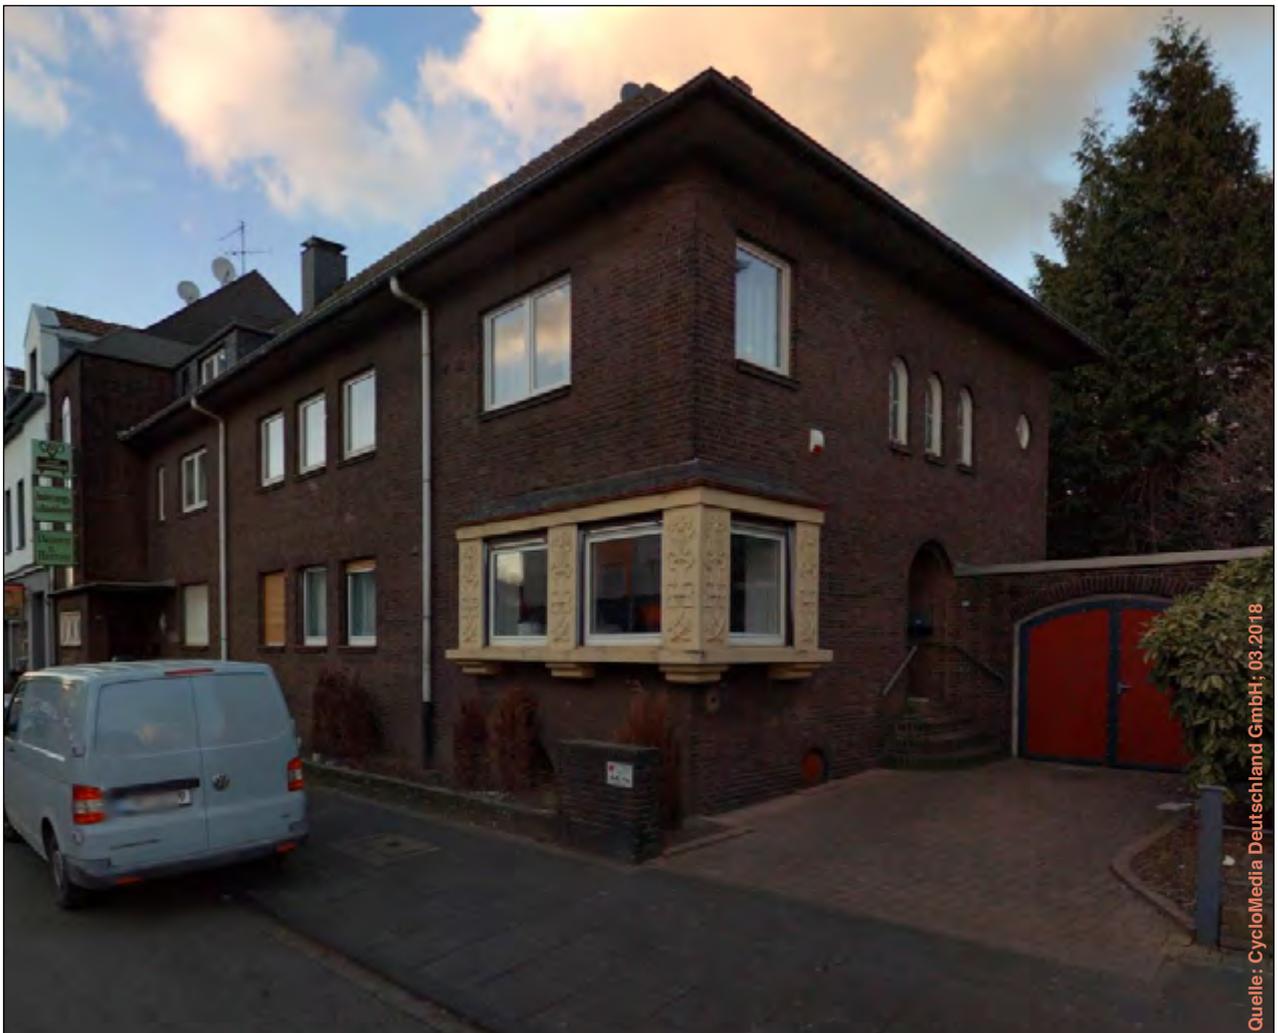
Das zweigeschossige Doppelwohnhaus ist der Abschluss einer Fragment gebliebenen Blockrandbebauung. Die dort anschließende Gebäudeachse nimmt Höhe und Flucht dieser älteren Bebauung auf und springt dann zugunsten eines schmalen Vorgartens zurück. Das ziegelsichtige Gebäude mit Walmdach ist schlicht gehalten, umso prägnanter wirkt die vorkragende Rahmung der erdgeschossigen Eckbefensterung des Hauses Nr. 150 mit neobarockem Stuckdekor. Das Haus ist trotz erneuerter Fenster ein qualitätvoller Stadtbaustein.

Das Gebäude wurde in der Denkmalinventarisierung 1979 dokumentiert, siehe StA Mülheim, Sign. 1361/1670.

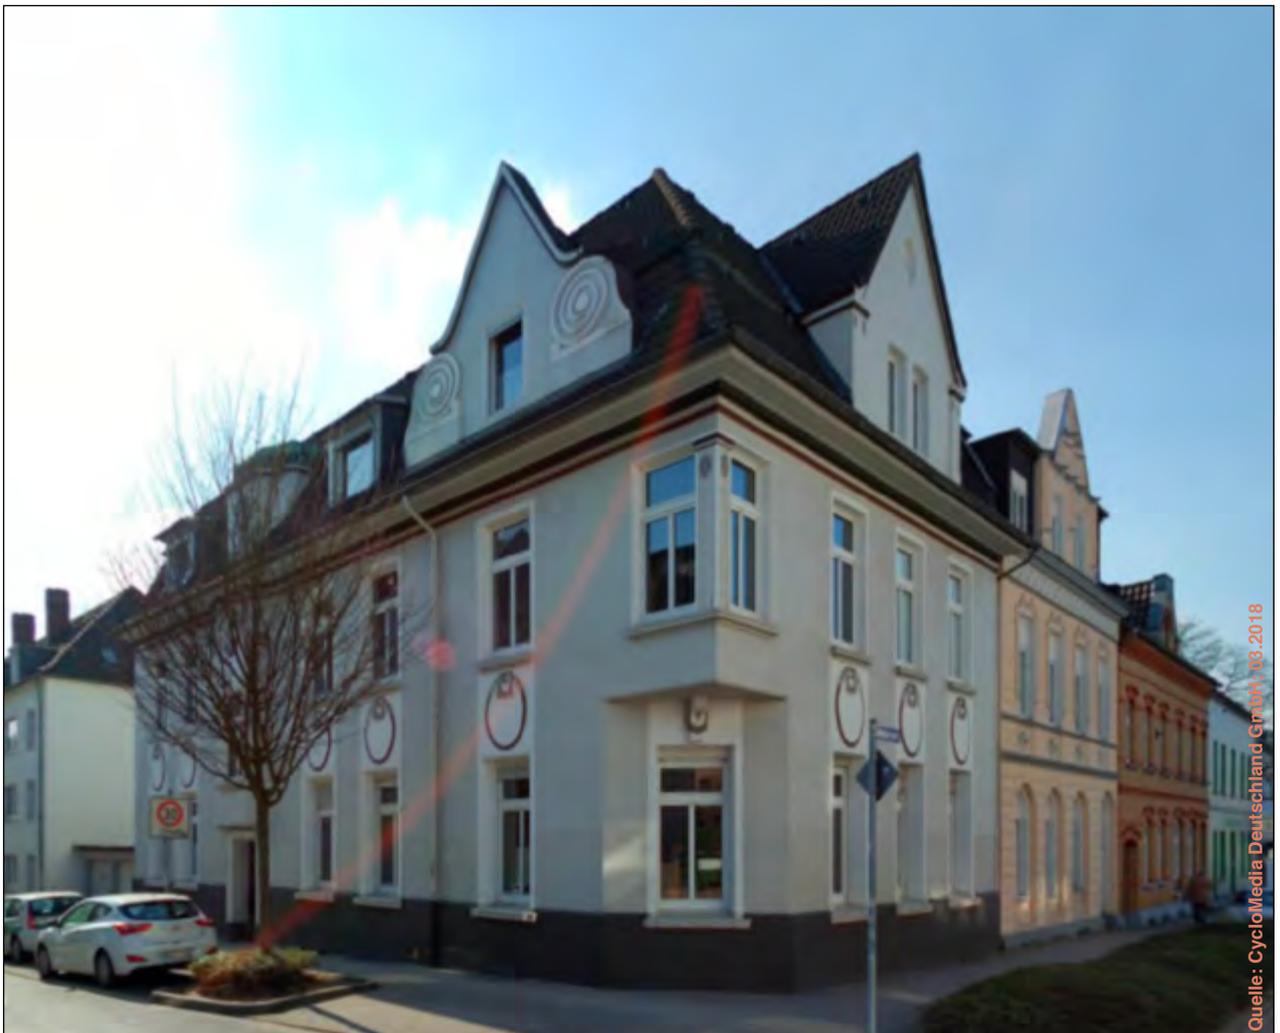
Das zweigeschossige reformhistoristische Eckgebäude orientiert sich mit der sechsachsigen Langseite zur Oststraße, während zur Hingbergstraße drei Fensterachsen weisen. An der Gebäudeecke ist im Obergeschoss eine Art Eckverglasung (mit Ecksäule) vorhanden, unter der die Gebäudeecke für ein Fenster (evtl. ehemals Zugang) gekappt ist. Die Fensterachsen sind durch ein Girlandemotiv der Obergeschossbrüstungen zu vertikalen Elementen verbunden. Die symmetrisch aufgesetzten Zwerchgiebel sind unterschiedlich gestaltet, der aufwändigere zur Oststraße mit großem schneckenförmigem Ornament; das steile Dach hat eine deutlich vorkragende Traufe.

Das Gebäude wurde in der Denkmalinventarisierung 1979 dokumentiert, siehe StA Mülheim, Sign. 1361/1721.

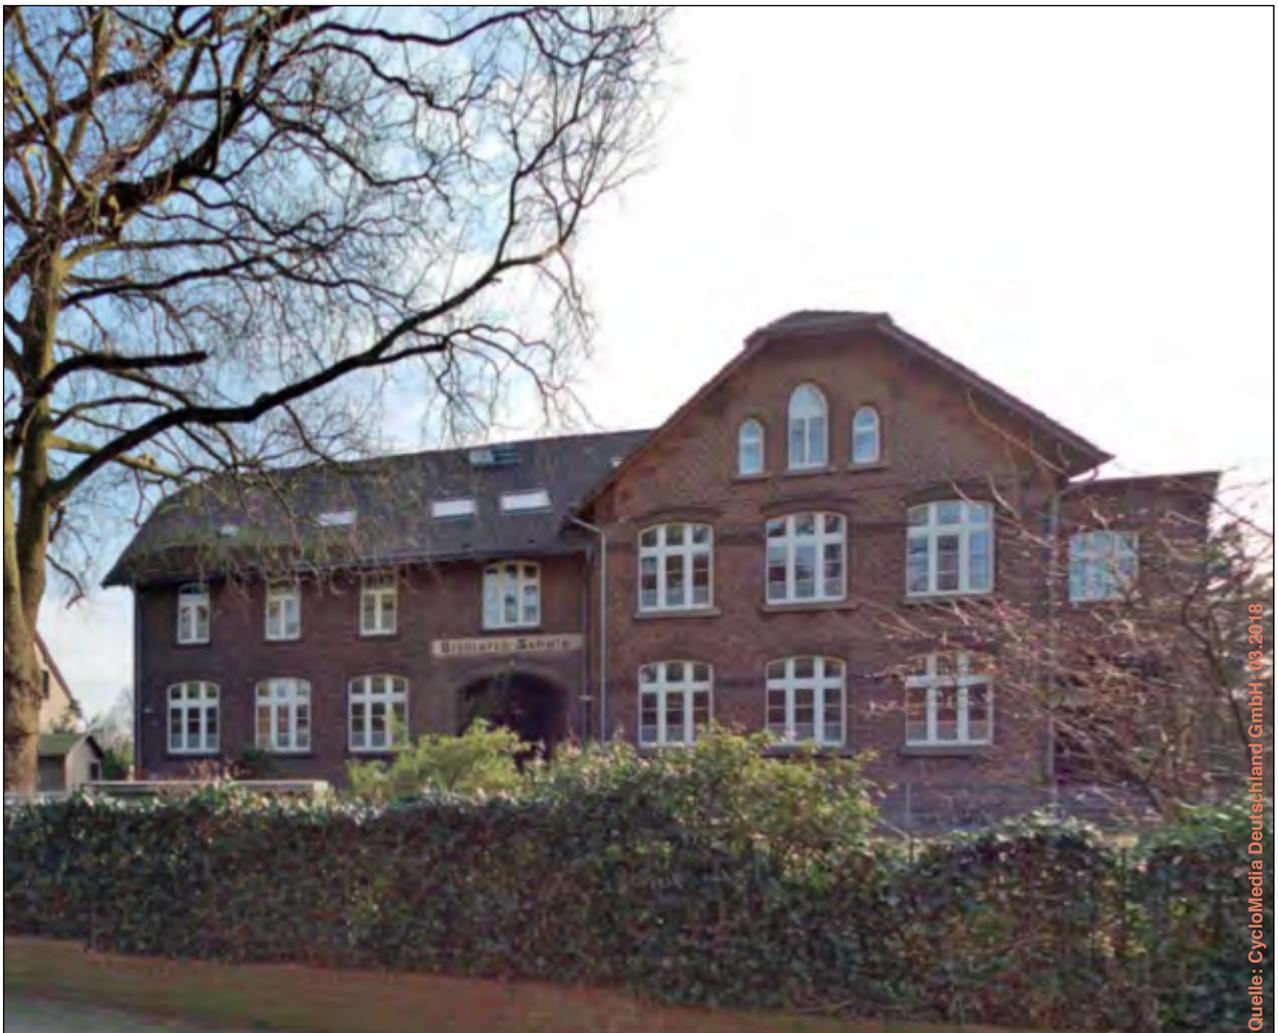
**DATENBLATT:****STRASSE/NR:** PRIESTERS HOF 38**STADTTEIL:** HOLTHAUSEN**BAUJAHR:** UM 1885**ARCHITEKT:** k.A.**BAUHERR:** k.A.**NUTZUNG:** SOZIALES**KURZTEXT:**

Der inschriftlich als Bismarck-Schule benannte ziegel-sichtige Bau steht an der früheren Wegeverbindung Beerenshecke, heute Priesters Hof, zwischen den ehemaligen Dorfkernen Holthausen und Heißen. Unweit der Schule befanden sich um 1870 bereits ein kleiner Siedlungskern nördlich des Rumbachtals sowie lockere Bebauung entlang der Fischenbeck. Der blockhafte zweigeschossige Schulbau liegt zurückversetzt, die straßen-seitige Ansicht besteht aus einem außermittigen, breiten Giebel und einem seitlichen, traufständigen Trakt mit dem Haupteingang. Die großformatigen Fenster deuten die ehem. Klassenzimmer an, die OG-Fenster im traufständigen Trakt die vormalige Lehrerwohnung. Die Gestaltung entspricht dem ländlichen Bauwesen der Zeit. Das Gebäude wurde in der Denkmalinventarisierung 1979 dokumentiert, siehe StA Mülheim, Sign. 1361/1763.

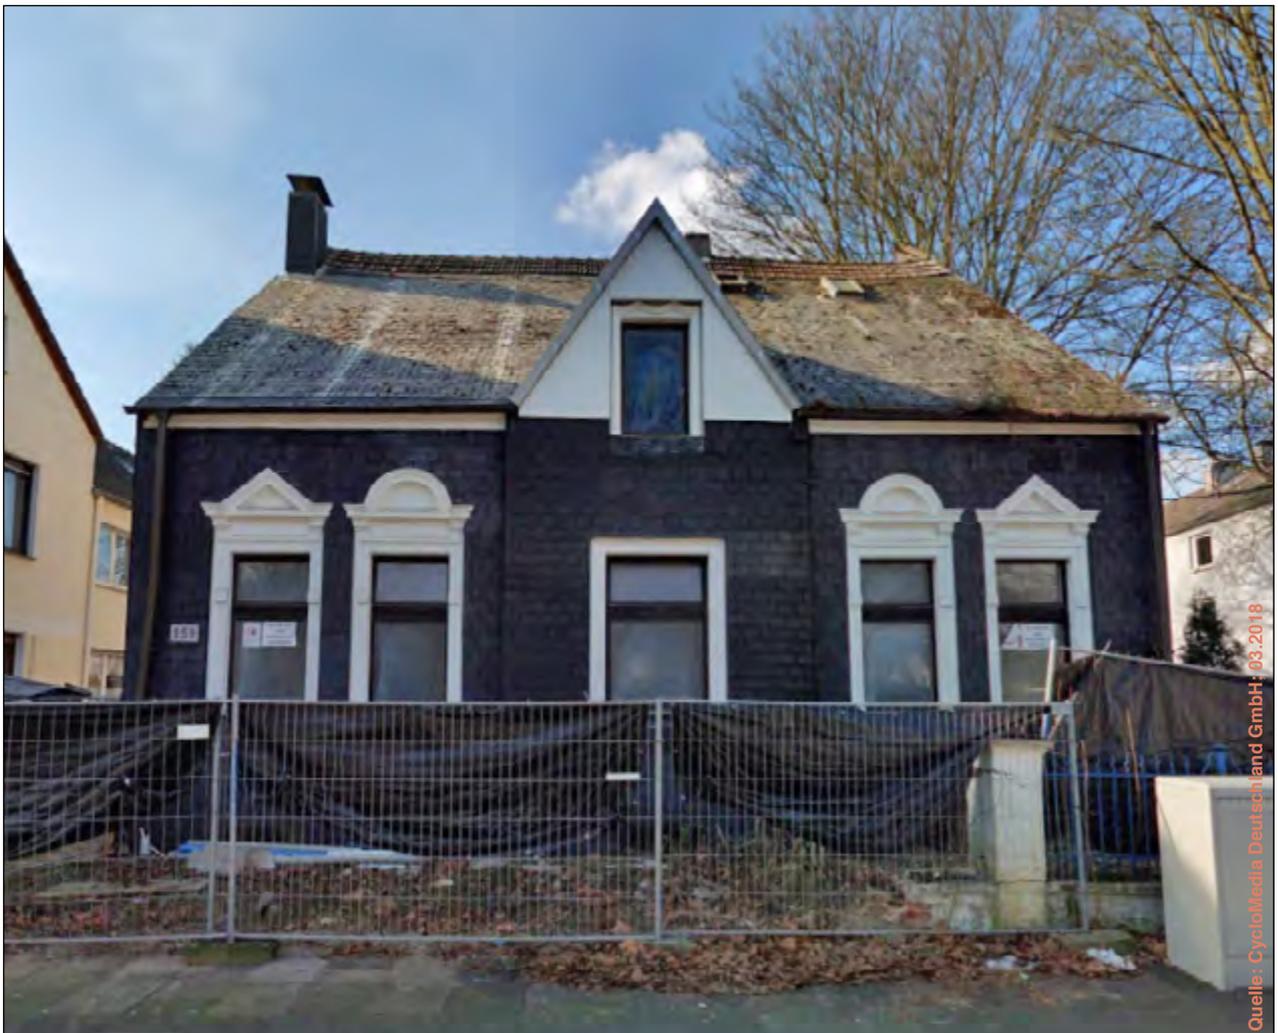
**DATENBLATT:****STRASSE/NR:** PRINZESS-LUISE-STR. 154**STADTTEIL:** BROICH**BAUJAHR:** UM 1880**ARCHITEKT:** k.A.**BAUHERR:** k.A.**NUTZUNG:** WOHNEN**KURZTEXT:**

Das eingeschossige, traufständige Wohnhaus mit übergiebeltem, leicht vorspringenden Mittelrisalit erscheint als typisches ländliches Gebäude der Gründerzeit, der sich von älteren, gleichartigen Bauten v. a. durch das Neorenaissance-Dekor der Fenstergewände unterscheidet. Das Dach ist mit knappem Überstand und ohne Gauben oder Dachflächenfenster gestaltet, die Fenster hingegen bereits unpassend erneuert. Der vermutlich ursprünglich mittig in der Eingangsfassade liegende Eingang wurde verlegt.

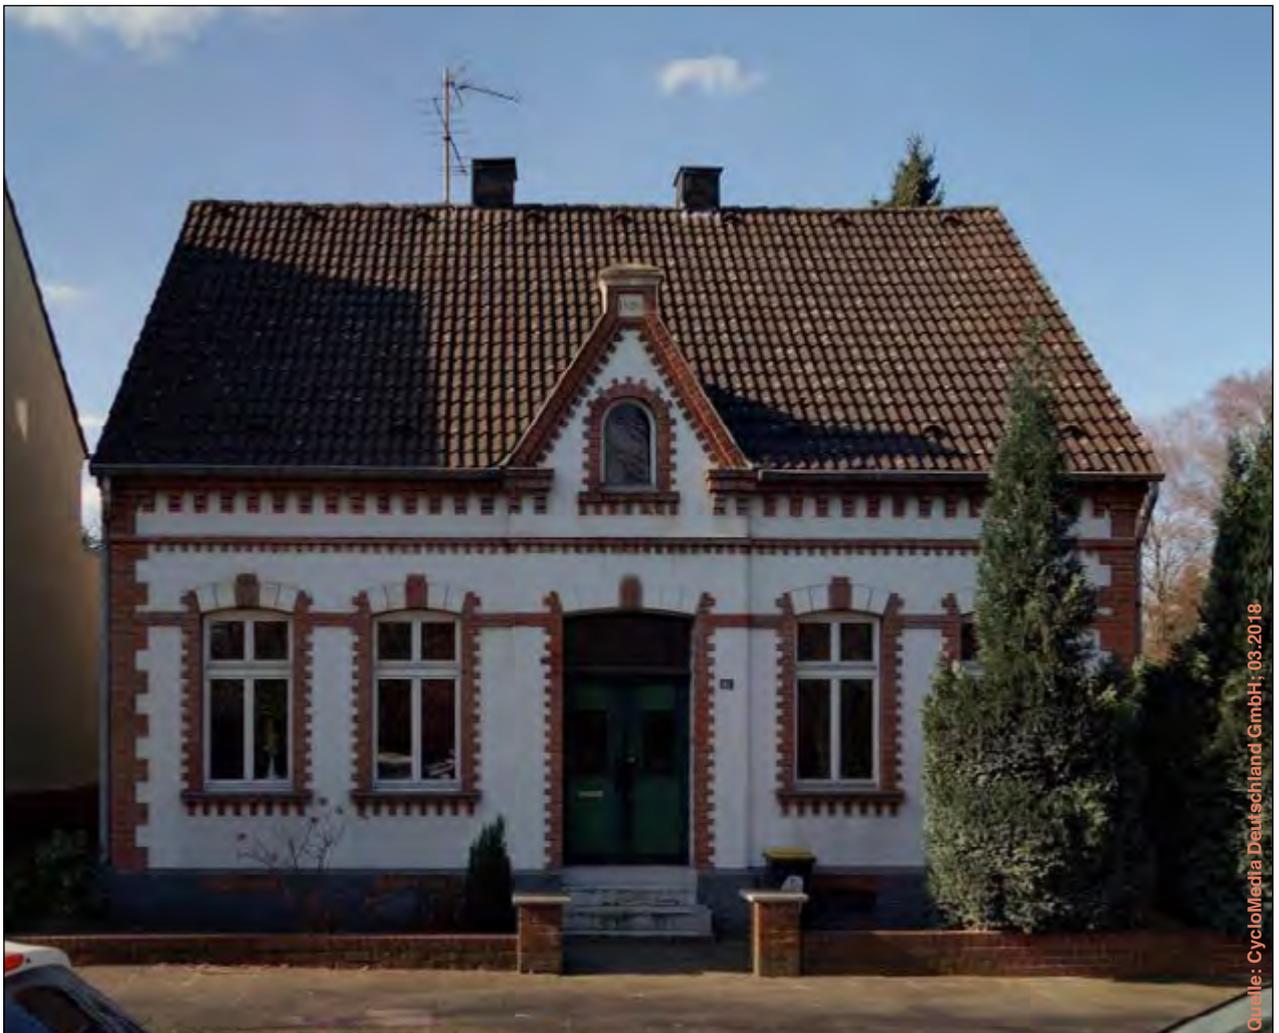
Das eingeschossige, traufständige Wohnhaus mit übergiebeltem, leicht vorspringenden Mittelrisalit erscheint als typisches ländliches Gebäude der Gründerzeit, der sich von älteren, gleichartigen Bauten v. a. durch die akzentuierende Ziegelrahmungen und -friese unterscheidet. Die vermutlich ursprünglich ebenfalls ziegel-sichtige Fassadenfläche ist heute hell verputzt, sodass die genannte Bauzier stark hervortritt. Das Dach ist mit knappem Überstand und ohne Gauben oder Dachflächenfenster.

Das Gebäude wurde in der Denkmalinventarisierung 1979 dokumentiert, siehe StA Mülheim, Sign. 1361/1794.

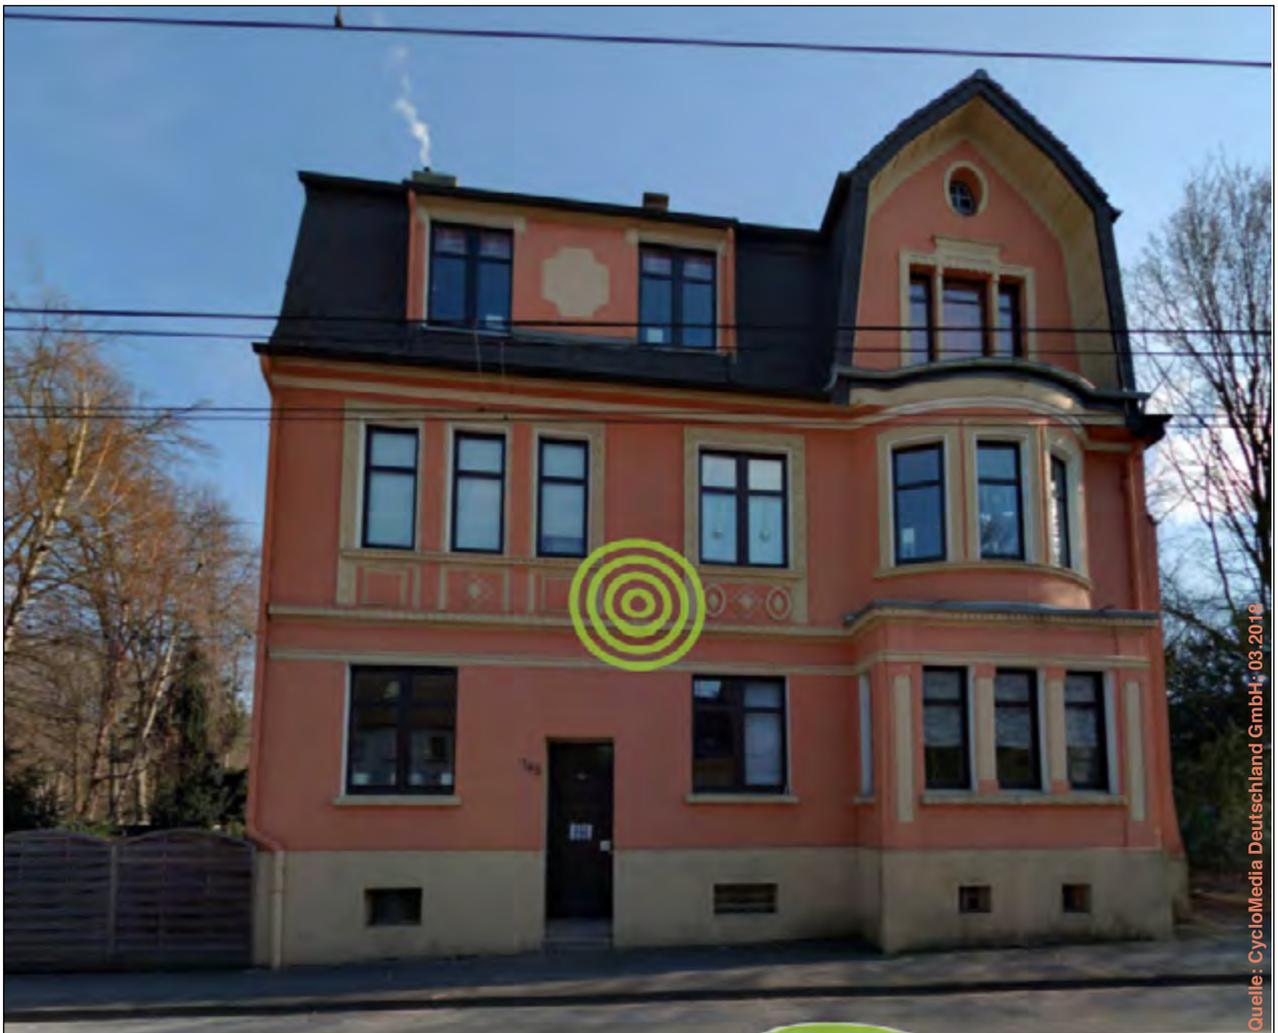
**DATENBLATT:****STRASSE/NR:** PRINZESS-LUISE-STR. 165**STADTTEIL:** BROICH**BAUJAHR:** UM 1914**ARCHITEKT:** k.A.**BAUHERR:** k.A.**NUTZUNG:** WOHNEN**KURZTEXT:**

Das zweigeschossige reformhistoristische Wohnhaus mit Mansarddach ist in das heutige Gelände des Friedhofs Broich eingeschoben, sodass es freistehend an diesem Abschnitt der Prinzeß-Luise-Straße steht. Der kompakte Baukörper zeigt einen seitlichen Zwerchgiebel mit weit vorkragendem Ortgang, dem ein zweigeschossiger Erker vorgestellt ist: im EG rechtwinklig, im OG gekrümmt (jeweils im Grundriss). Umlaufende Gesimse gliedern die Fassade, neben dem Zwerchgiebel ist eine breite, vermutlich bauzeitliche Gaube vorhanden. Die Fenster im OG sind aufwendiger gerahmt als jene des EG, mit Brüstungszier in der Hauptfassadenfläche. Das Gebäude wurde in der Denkmalinventarisierung 1979 dokumentiert, siehe StA Mülheim, Sign. 1361/1795.

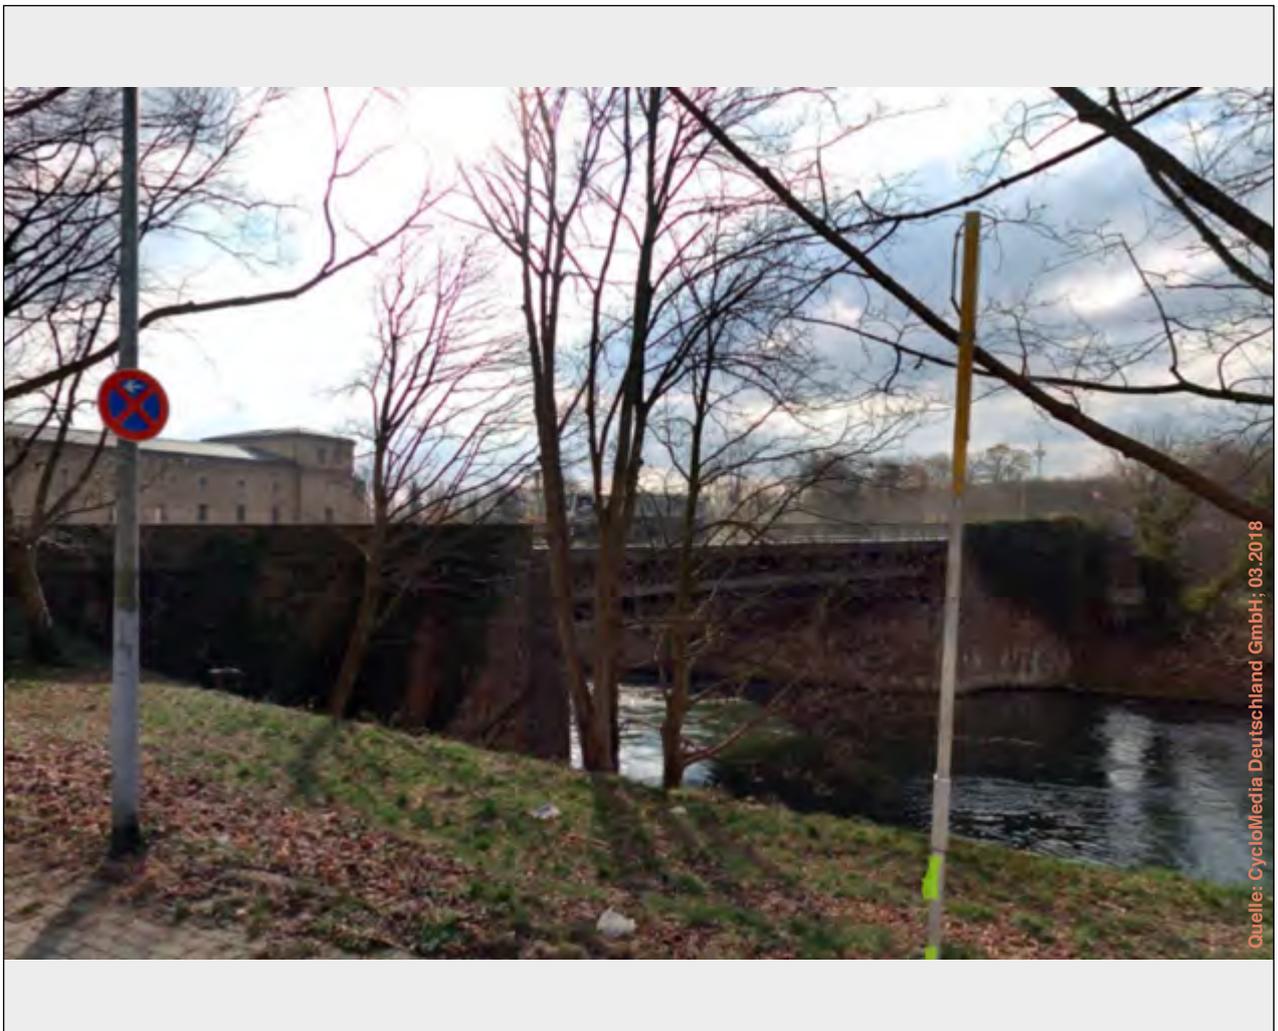
Zur Querung der Ruhr nördlich des Alstadener Ruhrbogens wurde 1914 eine Straßenbrücke errichtet, die den Namen Raffelbergbrücke erhielt (nach dem dortigen Raffelsberghof bzw. Gut Raffelberg). Mit der Verlagerung des Mülheimer Hafens in die Speldorfer Ruhraue wurden der Schifffahrtskanal mit der Ruhrschleuse Raffelberg und dem gleichnamigen Wasserkraftwerk konzipiert und die Raffelbergbrücke verlängert; dies erfolgte in einer an das Kraftwerk anknüpfenden, bruchsteinsichtigen Gestaltung. Die im Zweiten Weltkrieg beschädigte Brücke wurde 1945 instandgesetzt. Als langer Brückenzug startet sie mit einem bastionsartigen Anfang nahe der heutigen BAB A 40, über der Ruhr liegt ein stählernes Brückensegment mit oberseitiger Tragkonstruktion, daran schließt die Querung des zweigeteilten Kanals westlich von Kraftwerk und Schleuse an.
