## 2.1 EINLEITUNG

## 2.2.1 DENKMALE – GESTÖRTES ERSCHEINUNGSBILD / GEFÄHRDET (EXEMPLARISCH)

2.5.2 OBJEKTBLÄTTER DENKMALWERTE OBJEKTE

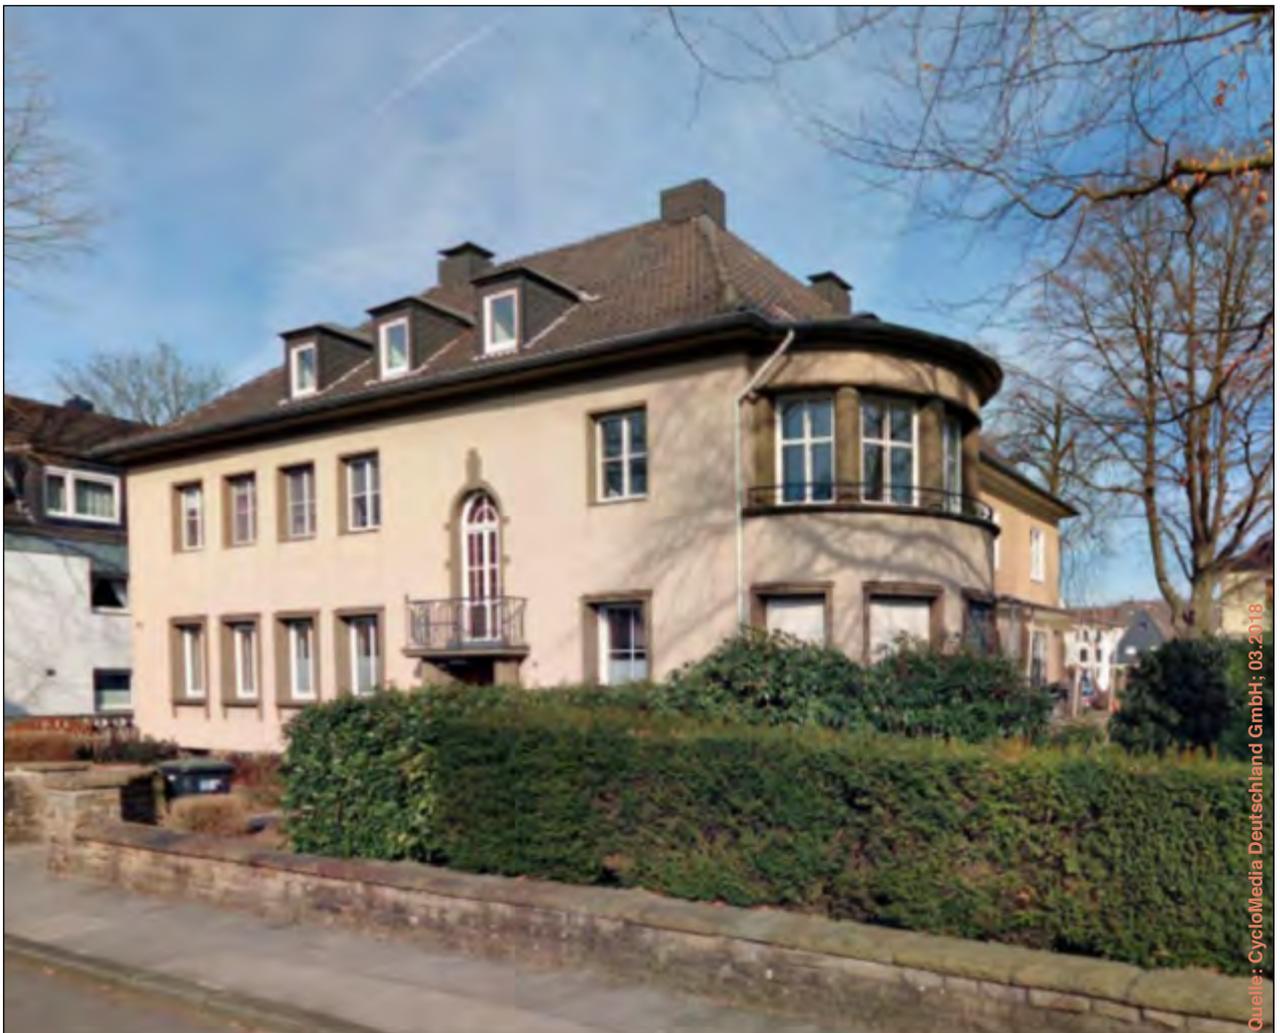
**DATENBLATT:****STRASSE/NR:** ROBERT-KOCH-STRASSE 5/5a**STADTTEIL:** HOLTHAUSEN**BAUJAHR:** UM 1935**ARCHITEKT:** k.A.**BAUHERR:** k.A.**NUTZUNG:** WOHNEN**KURZTEXT:**

Das zweigeschossige Wohnhaus steht in einem durch gehobene Wohnbauten geprägten Quartier nördlich des Witthausbuschs. Das im Grundriss winkelförmige Gebäude ist in seiner Straßenfassade asymmetrisch geteilt: links des Eingangs liegen vier, rechts davon eine Fensterachse. Durch einen halbrunden Annex, der im OG evtl. ursprünglich eine Loggia hatte (heute verglast), ist der Bau in eine gestalterische Balance gebracht. Der Eingang in das höherliegende EG ist von einem Balkon mit kräftigen Kragsteinen und einem hohen Bogenfenster mit Schlussstein überdeckt. Zum Gebäude gehört eine hochwertige Außenraumgestaltung mit niedriger Mauereinfassung.

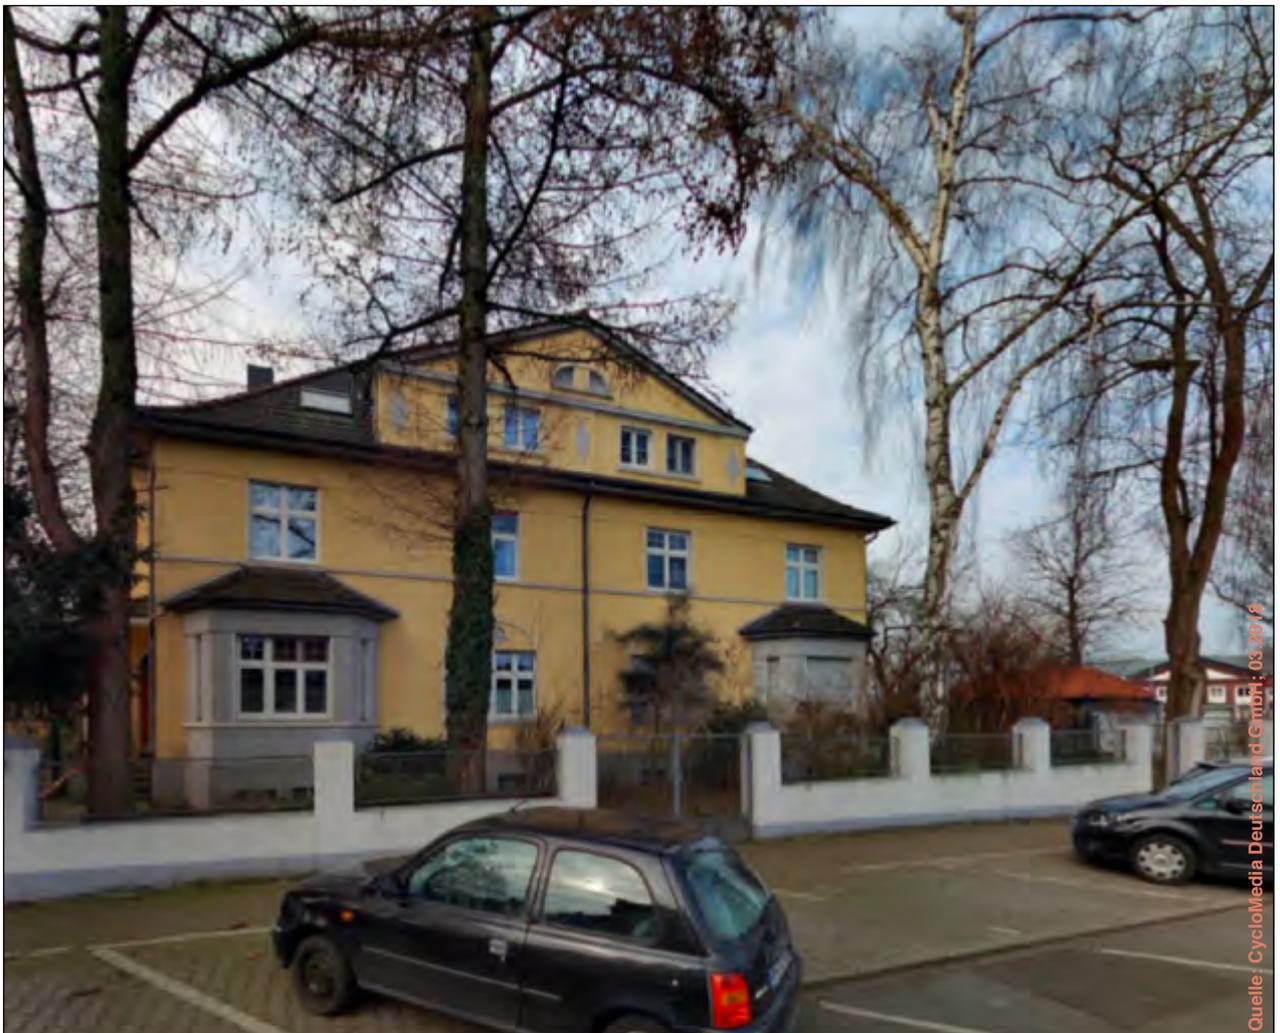
Das Doppelwohnhaus steht in unmittelbarer Nachbarschaft der früheren Zeche Rosenblumendelle, heute Gewerbegebiet Am Förderturm. Aufgrund gestalterischer Übereinstimmungen mit deren erhaltenen Übertageanlagen kann angenommen werden, dass es sich hier um ehem. Beamtenwohnhäuser der Zeche handelt. Der blockhafte Bau mit Walmdach ist symmetrisch konzipiert, mit einer Hausteilung mittig im breiten übergiebelten Zwerchhaus. Die vierachsige Straßenfassade hat spiegelsymmetrische EG-Erker, bis auf Stuckapplikationen an den Wandvorlagen des Zwerchhauses sind die Putzfassaden schmucklos. Zum Gebäude gehört eine zeittypische Vorgarteneinfassung.

Das Gebäude wurde in der Denkmalinventarisierung 1979 dokumentiert, siehe StA Mülheim, Sign. 1361/1832.

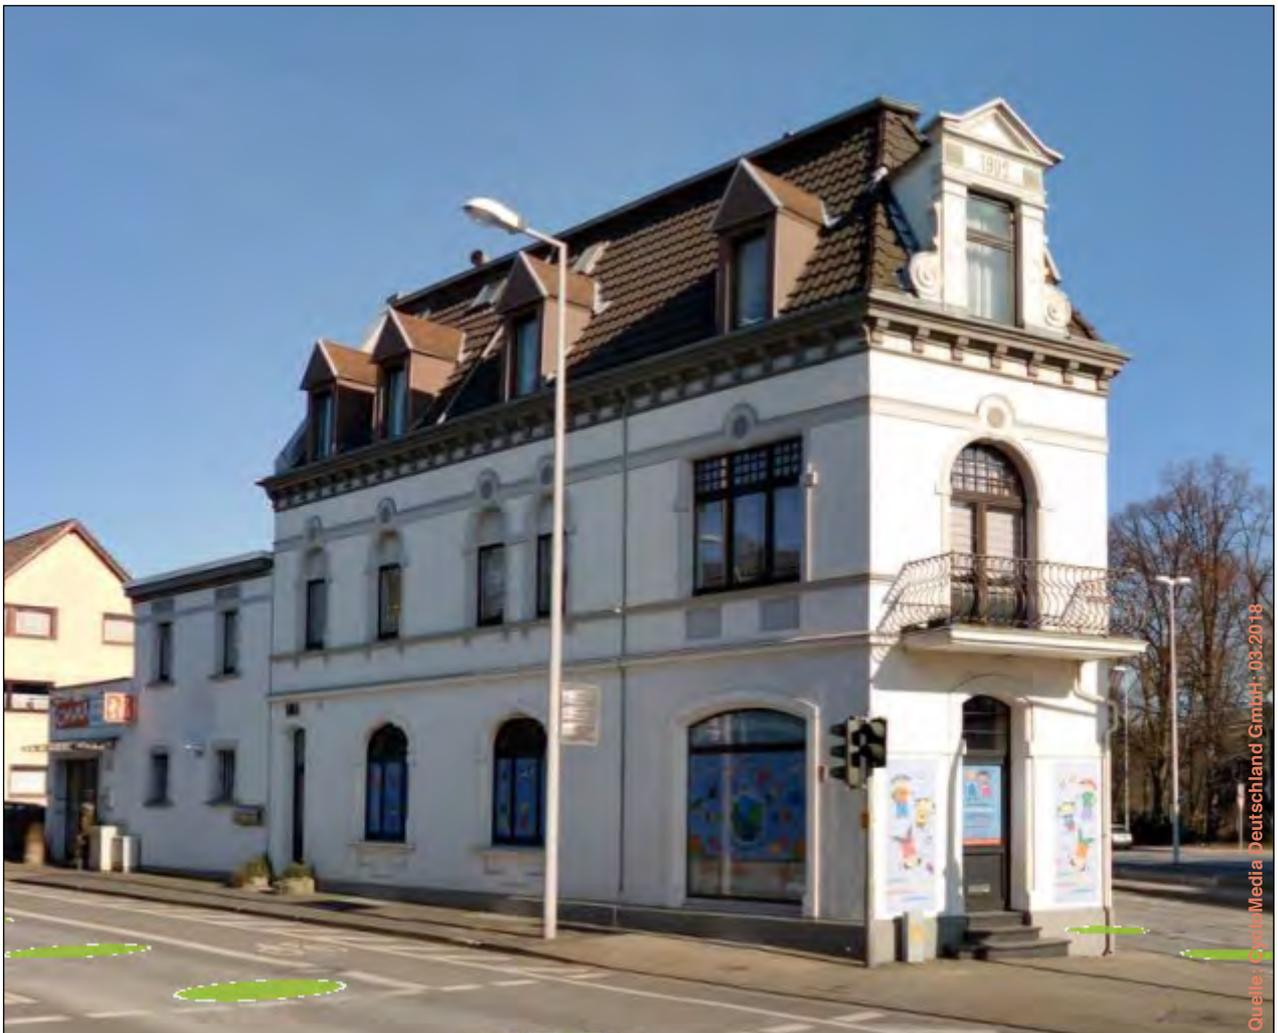
Das zweigeschossige gründerzeitlich Eckgebäude steht auf einem spitzwinkligen Grundstück nördlich der Kreuzung Saarner Straße mit Prinzeß-Luise-Straße/Großenbaumer Straße. Der Zugang zum erdgeschossigen Ladenlokal liegt in der gekappten Gebäudeecke, darüber krägt ein Balkon mit Metallgeländer vor, abgeschlossen von einer repräsentativ gestalteten Zwerchgaube. Das Ladenlokal ist zu beiden Seiten durch ein großes bodentiefes Fenster mit Segmentbogen belichtet, darüber sind je ein breites Wohnraumfenster platziert. Im EG schließen (zu beiden Seiten) zwei große Rundbogenfenster, im OG je vier kleinere Rundbogenfenster an; an der Saarner Straße liegen ein Nebeneingang und rückwärtige Anbauten. Das Gebäude wurde in der Denkmalinventarisierung 1979 dokumentiert, siehe StA Mülheim, Sign. 1361/1877.

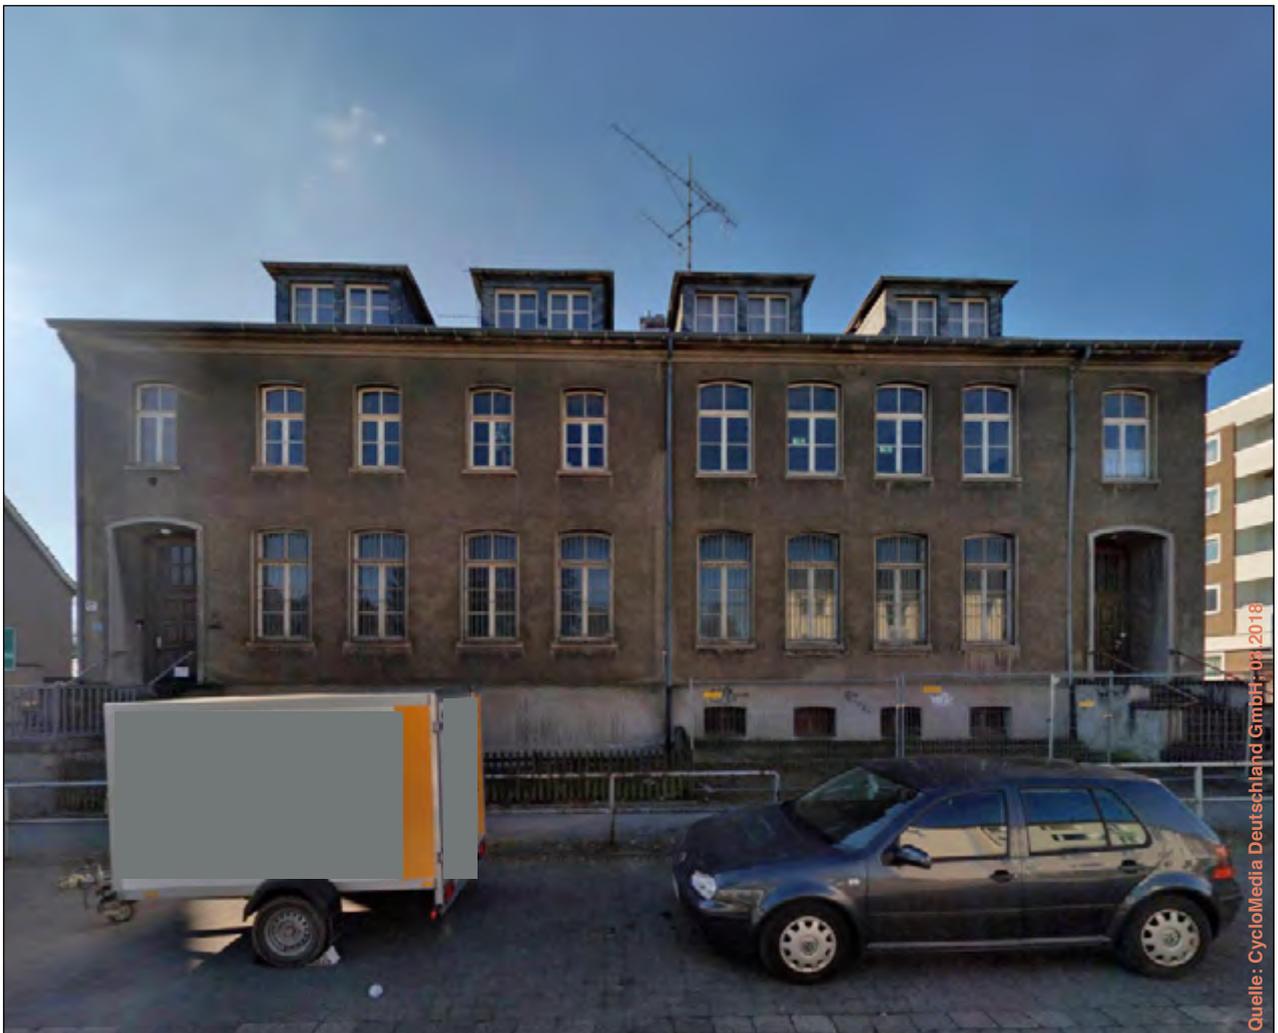
Die Schule an der Saarner Straße ist eine frühere evang. Volksschule und wurde offenbar kurz nach dem Zweiten Weltkrieg erweitert (verdoppelt), erkennbar an den unterschiedlichen Formaten der Obergeschossfenster. Die spiegelsymmetrische Anlage mit zwei seitlichen Eingängen deutet eine fortgesetzt nach Geschlechtern getrennte Lehre an. Der jüngere Abschnitt ist unterkellert, bei der Erweiterung erhielt die Schule offenbar eine einheitlichen zeittypischen Rauputz und liegt unter einem Satteldach mit durchlaufender Traufe. Das Dach wird durch Walmdachgauben in symmetrischer Reihung belichtet.

Hinter der Volksschule steht ein jüngeres, vielgliedriges Schulgebäude, das nicht Bestandteil des Prüfvorschlags erhaltenswerte Bausubstanz ist.

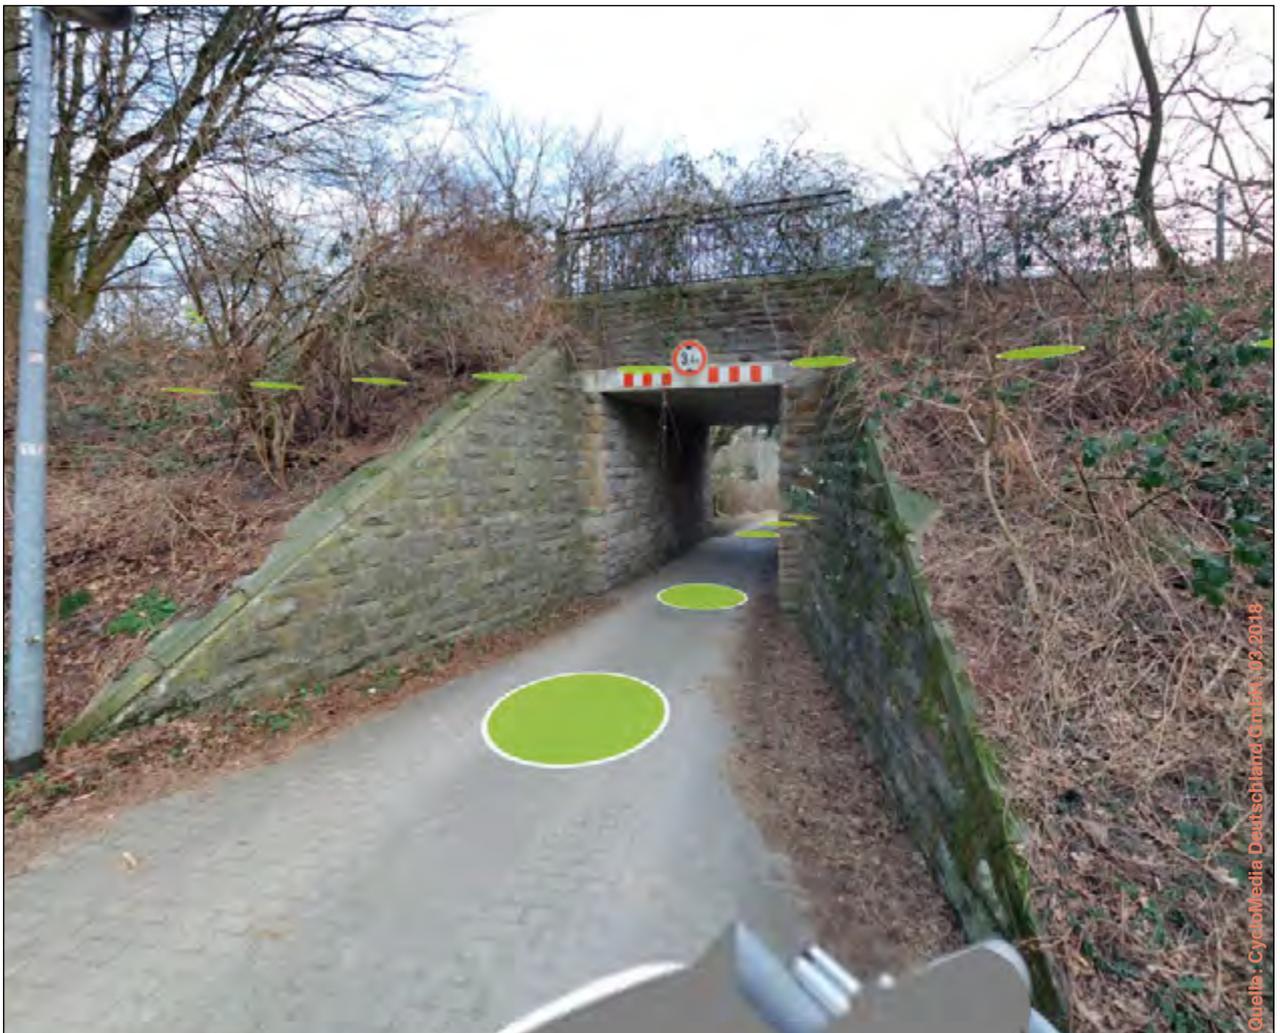
**DATENBLATT:****STRASSE/NR:** SCHENKENDORFSTRASSE/  
POSTREITWEG**STADTTEIL:** HEISSEN**BAUJAHR:** UM 1878**ARCHITEKT:** k.A.**BAUHERR:** RHEIN. EISENBAHN-GES.**NUTZUNG:** INFRASTRUKTUR**KURZTEXT:**

Die Bahnstrecke von Mülheim-Heißen nach Altendorf (Ruhr) wurde 1872 bis 79 von der Rheinischen Eisenbahn-Gesellschaft (RhE) erbaut. Sie zweigte vom Hauptgleis in Heißen ab und ist in einem weiten Schwung südwärts geführt, um dann u. a. im Tal nördlich der Gartenstadt Margarethenhöhe weiter ostwärts zu verlaufen. Die seit 2001 vollständig stillgelegte Bahnstrecke ist heute im Mülheimer Stadtraum Radweg. Im Bereich Schenkendorfstraße/Postreitweg liegt die Bahntrasse auf einem Damm, hier sind drei charakteristische Bahnunterführungen der Zeit mit Bruchsteinbekleidungen und Metallgeländern erhalten.

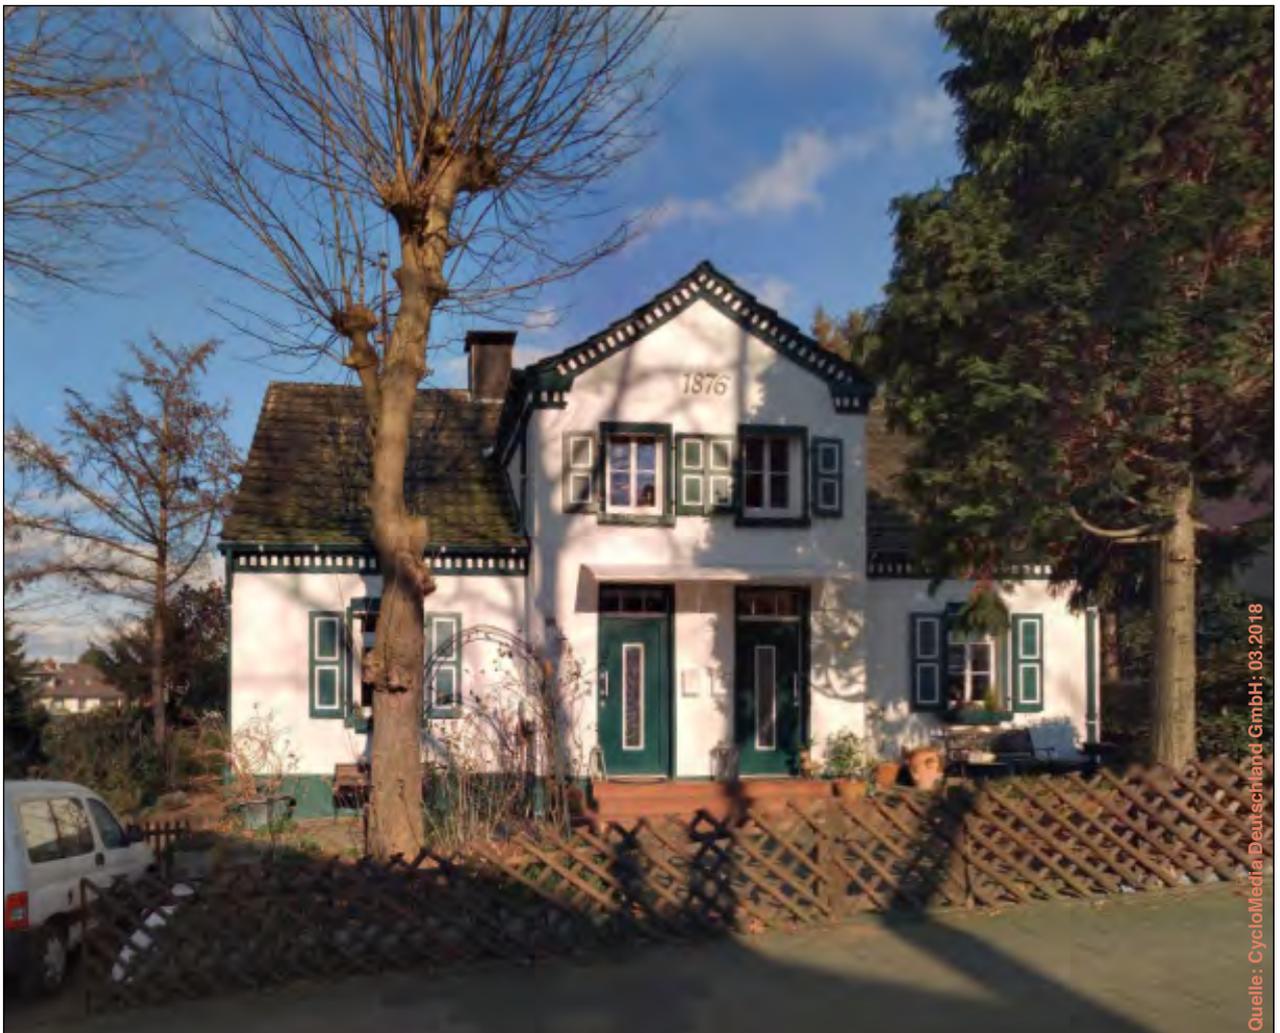
**DATENBLATT:****STRASSE/NR:** SCHILDBERG 66-68**STADTTEIL:** DÜMPTEN**BAUJAHR:** 1876**ARCHITEKT:** k.A.**BAUHERR:** k.A.**NUTZUNG:** WOHNEN**KURZTEXT:**

Die historische kath. Kirche St. Barbara (erbaut 1884 bis 87) stand an der gleichnamigen Straße und bildete damit ein stadträumliches Pendant zur (erhaltenen) gründerzeitlichen evang. Kirche Dümpten. Unweit der Kirche St. Barbara standen bereits einzelne ländliche Wohnbauten, darunter das Doppelwohnhaus Schildberg 66/68 (inschriftlich dat. 1876). Das heute putzsichtige, farblich unpassend akzentuierte Gebäude war vermutlich ziegel-sichtig und hat einen breiten zweigeschossigen Mittelgiebel, in dem die beiden Eingänge der beiden Hausteile liegen. Die Ziegelfriese von Traufe und Ortgang sind überfasst erhalten, Fenster und Außentüren erneuert. Das Gebäude wurde in der Denkmalinventarisierung 1979 dokumentiert, siehe StA Mülheim, Sign. 1361/1916.

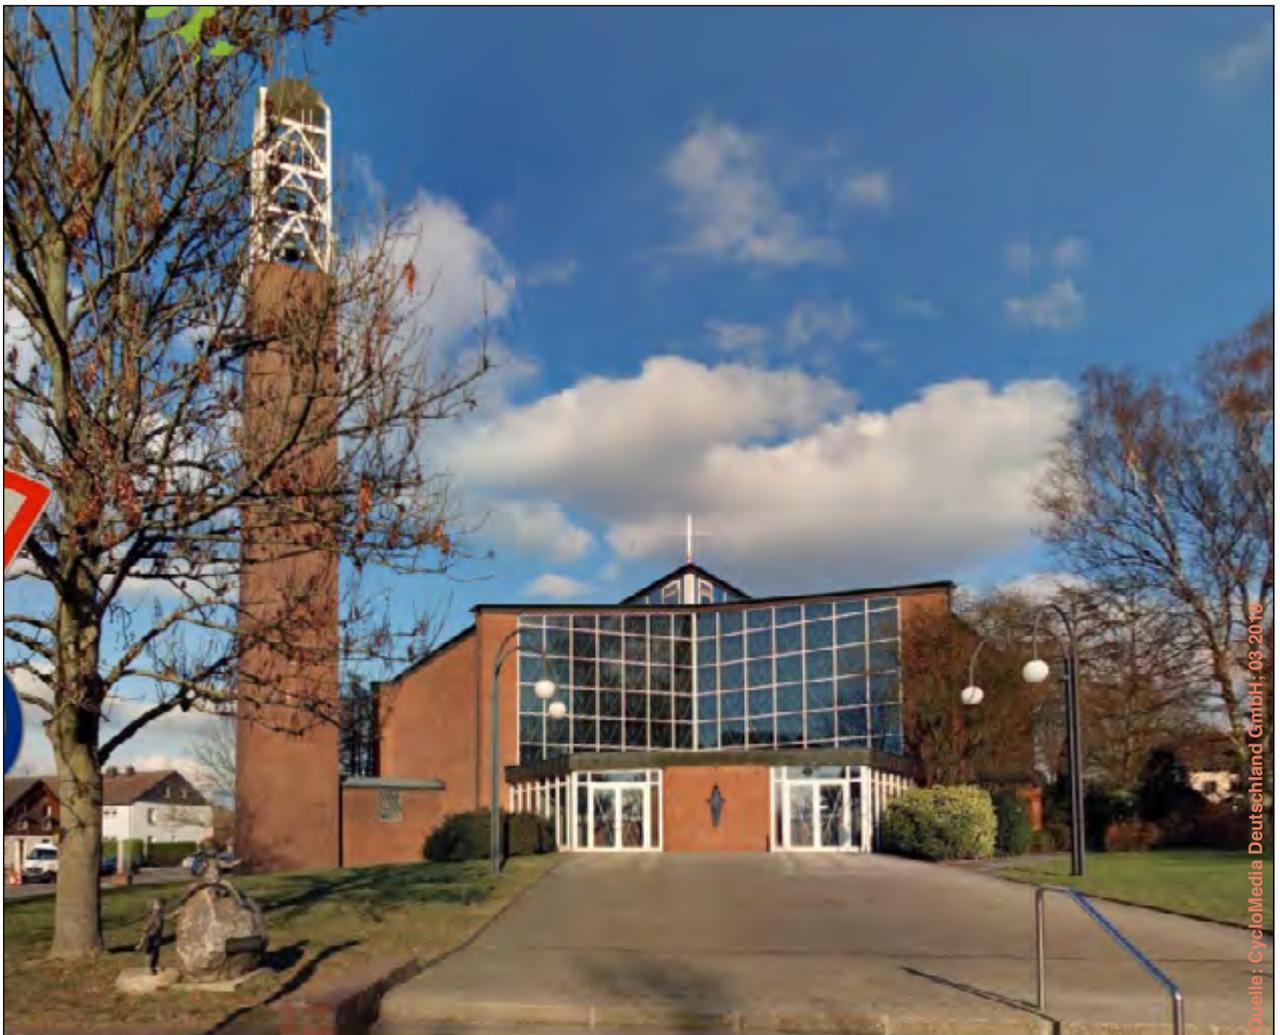
Der Architekt Alfons Leitl (1909-75) erbaute nach 1945 eine Reihe prägnanter Kirchen. Die kath. Kirche St. Barbara ersetzte eine kriegsbeschädigte Vorgängerin an anderer Stelle und ist durch einen winkelförmigen Grundriss geprägt, der sich zum Chor hin weitet. Die schmalere Front zur Straße Schildberg ist als stumpfer Eingangsbereich gestaltet, das Zentrum des Kirchenschiffs durch einen im Grundriss etwa dreiecksförmigen Tambour belichtet. Der seitliche Turm ist mit schlankem Schaft und einer offenen Glockenkammer gestaltet, letztere in einer für Leitl typischen Gestaltung mit gewölbtem Abschluss.

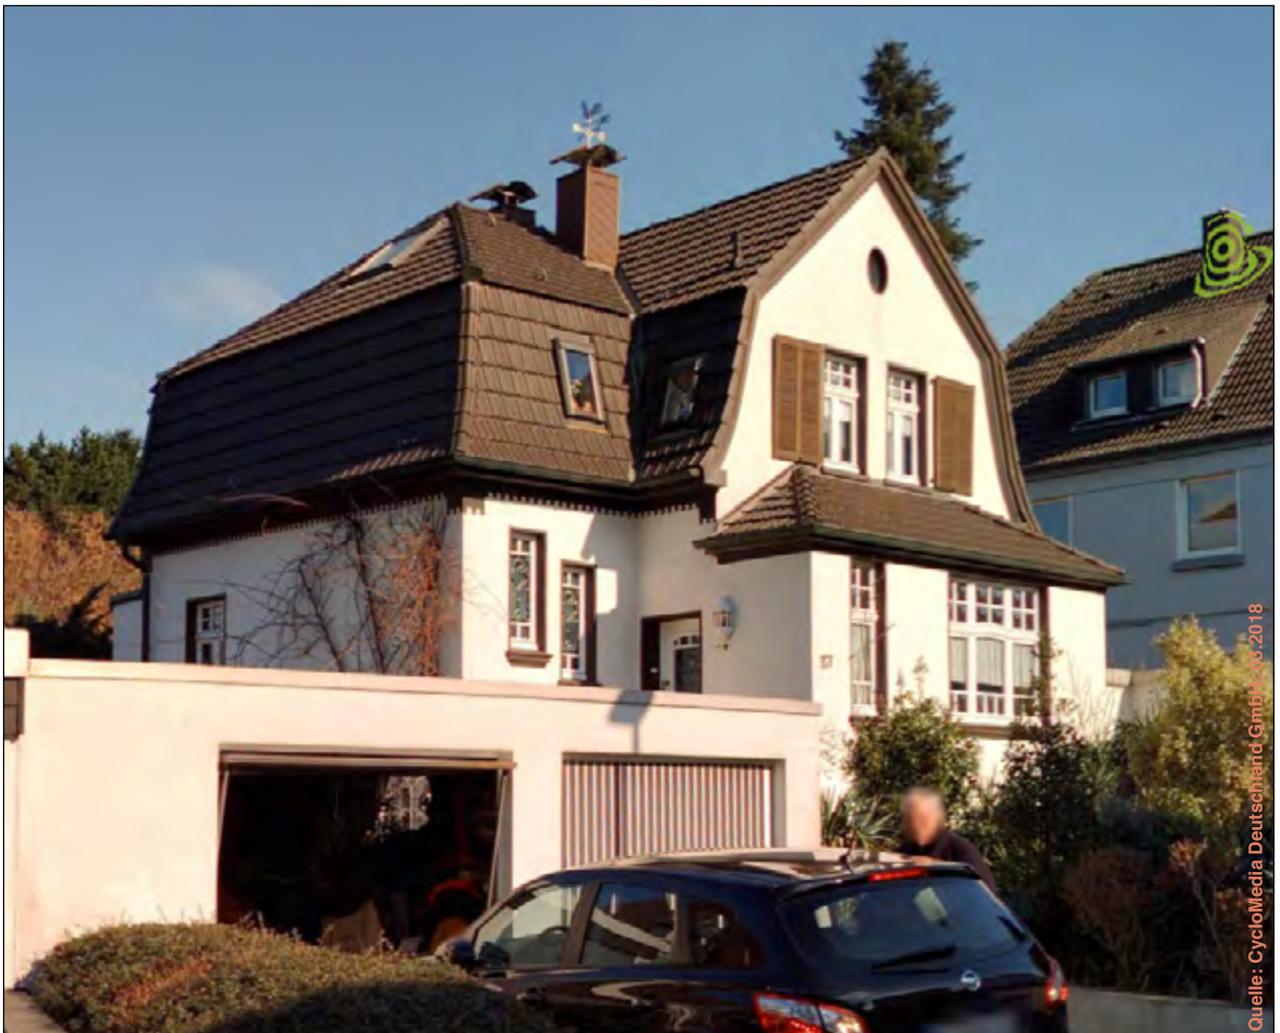
**DATENBLATT:****STRASSE/NR:** SCHÖLTGES HOF 37**STADTTEIL:** DÜMPTEN**BAUJAHR:** UM 1912**ARCHITEKT:** k.A.**BAUHERR:** k.A.**NUTZUNG:** WOHNEN**KURZTEXT:**

Die kompakte reformhistoristische Villa mit Mansarddach steht in einem gemischten Wohnquartier und ist durch eine geschweiften Neubiedermeier-Giebel geprägt, der mit dem vorgelagerten, giebelbreiten EG-Erker deutlich vor den Hauptbaukörper tritt und so in der Innenecke einen hinter den Erker führenden Eingang ermöglicht. Das Gebäude hat augenscheinlich noch seine historischen Fenster und Außentür.

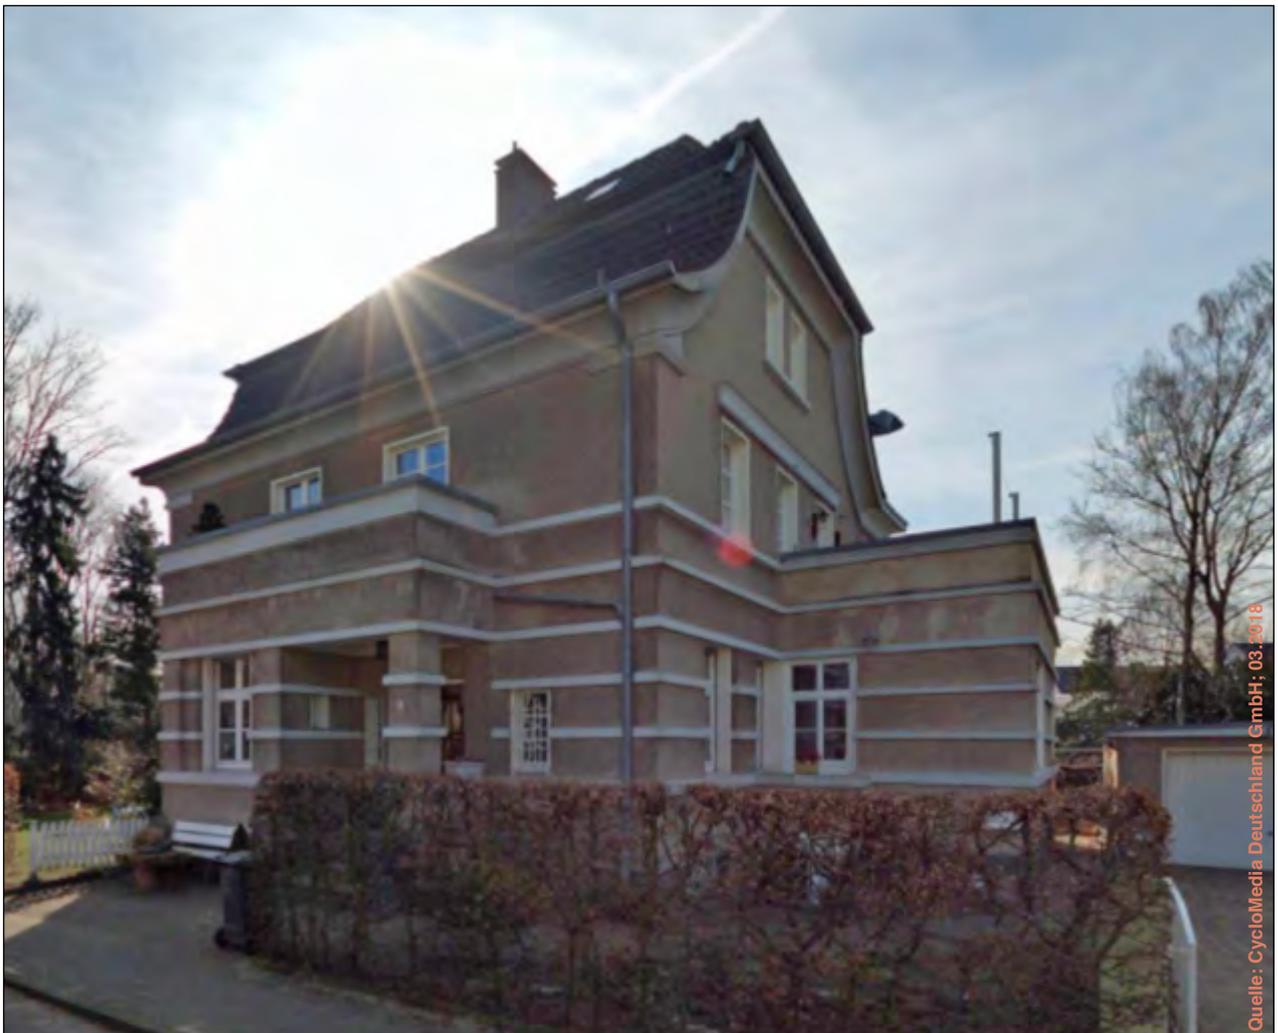
**DATENBLATT:****STRASSE/NR:** SEMMELWEISSTRASSE 8**STADTTEIL:** HOLTHAUSEN**BAUJAHR:** UM 1924**ARCHITEKT:** k.A.**BAUHERR:** k.A.**NUTZUNG:** WOHNEN**KURZTEXT:**

Das freistehende Wohnhaus auf heckenumrahmtem Gartengrundstück ist Teil des Holthausener Quartiers nördlich des Witthausbuschs. Das zweigeschossige Gebäude ist rauputzsichtig, mit regelmäßiger, umlaufender und erhabener Glattputzbänderung bis zum Sohlbankgesims des OG. Die Krüppelwalmgiebel haben barock ausschwingende Ortgänge, die sich an der straßenabgewandten Seite über einen Annex hinaus verlängern. Zur Straße liegt ein blockhaft wirkender Eingangsbereich mit darüber liegendem, massiv umwehrtem Balkon, auch am Nordwest-Giebel ist ein eingeschossiger Anbau vorhanden. Trotz erneuerter Fenster ist das in Sichtweite des nördlichen Witthausbusch-Zugangs gelegene Haus von hoher stadträumlicher Prägnanz.

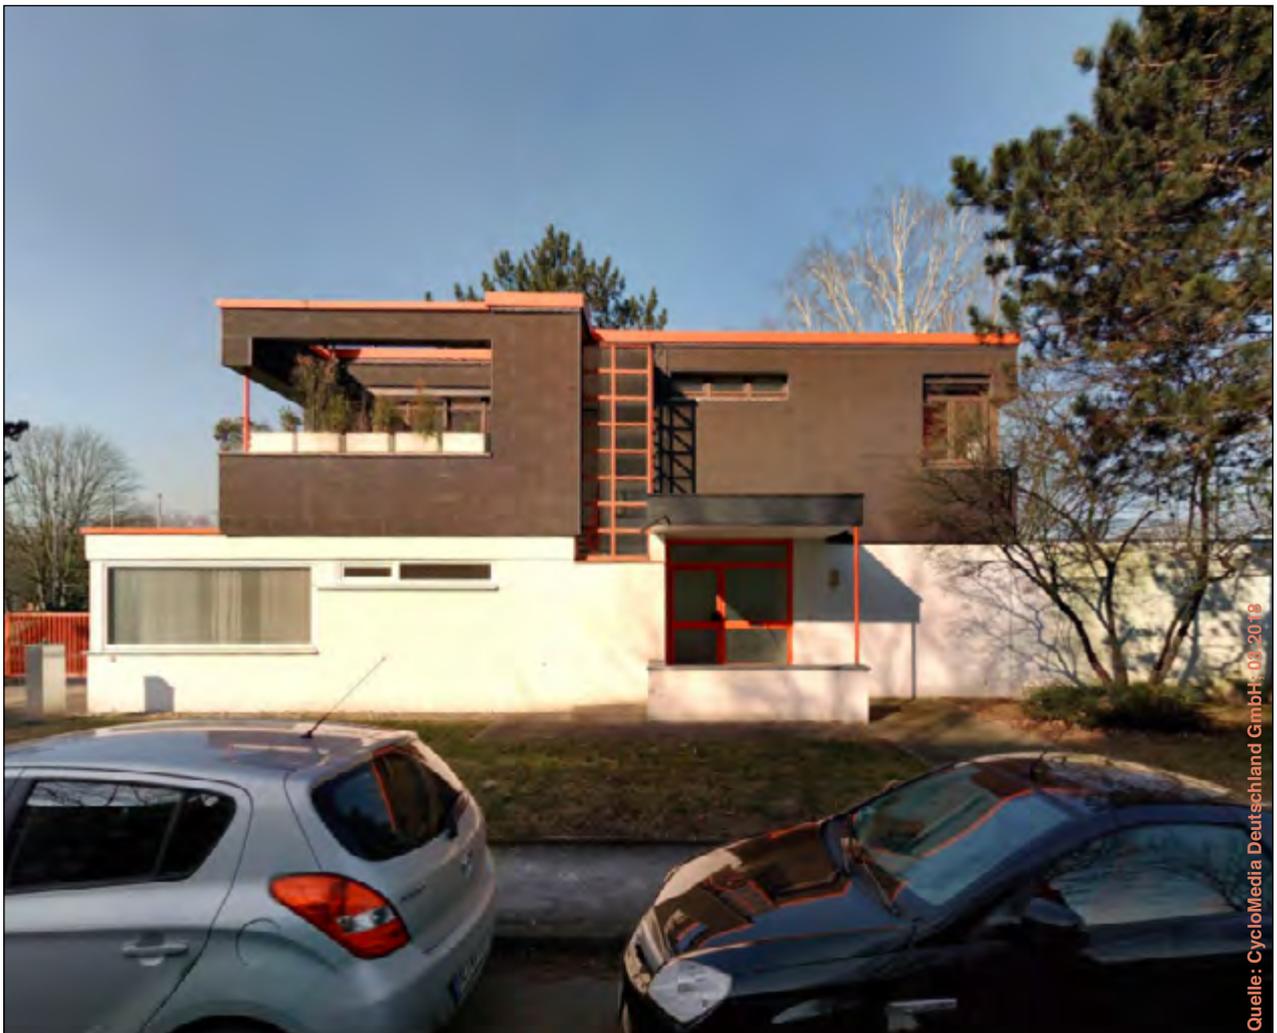
Das Wohnhaus entstand als Hausmeisterwohnhaus mit Pfortnerloge für die Einfahrt zur Fa. Van der Grinten, später Océ van der Grinten, einem traditionellen niederländischen Farbstoffhersteller, der sein Geschäftsfeld um 1918 in den Bereich Blaudruckpapiere, um 1960 auf die Kopiertechnik erweiterte/verlagerte. Océ ist seit 2009 Teil des Canon-Konzerns.

Der Mülheimer Standort entstand 1970, die Hauptgebäude sind durch Fensterbänder mit Waschbetonbrüstungen geprägt. Das villenartige Wohnhaus an der Solinger Straße weicht davon signifikant ab, mit hell verputztem EG und einem mit bräunlichen Platten bekleideten OG sowie roten Metallelementen (Attika, Stützen, Fenster- und Türrahmen). Das flachgedeckte Haus mit tief eingeschnittener Terrasse ist ein durchaus eindruckliches Beispiel der Spätmoderne.

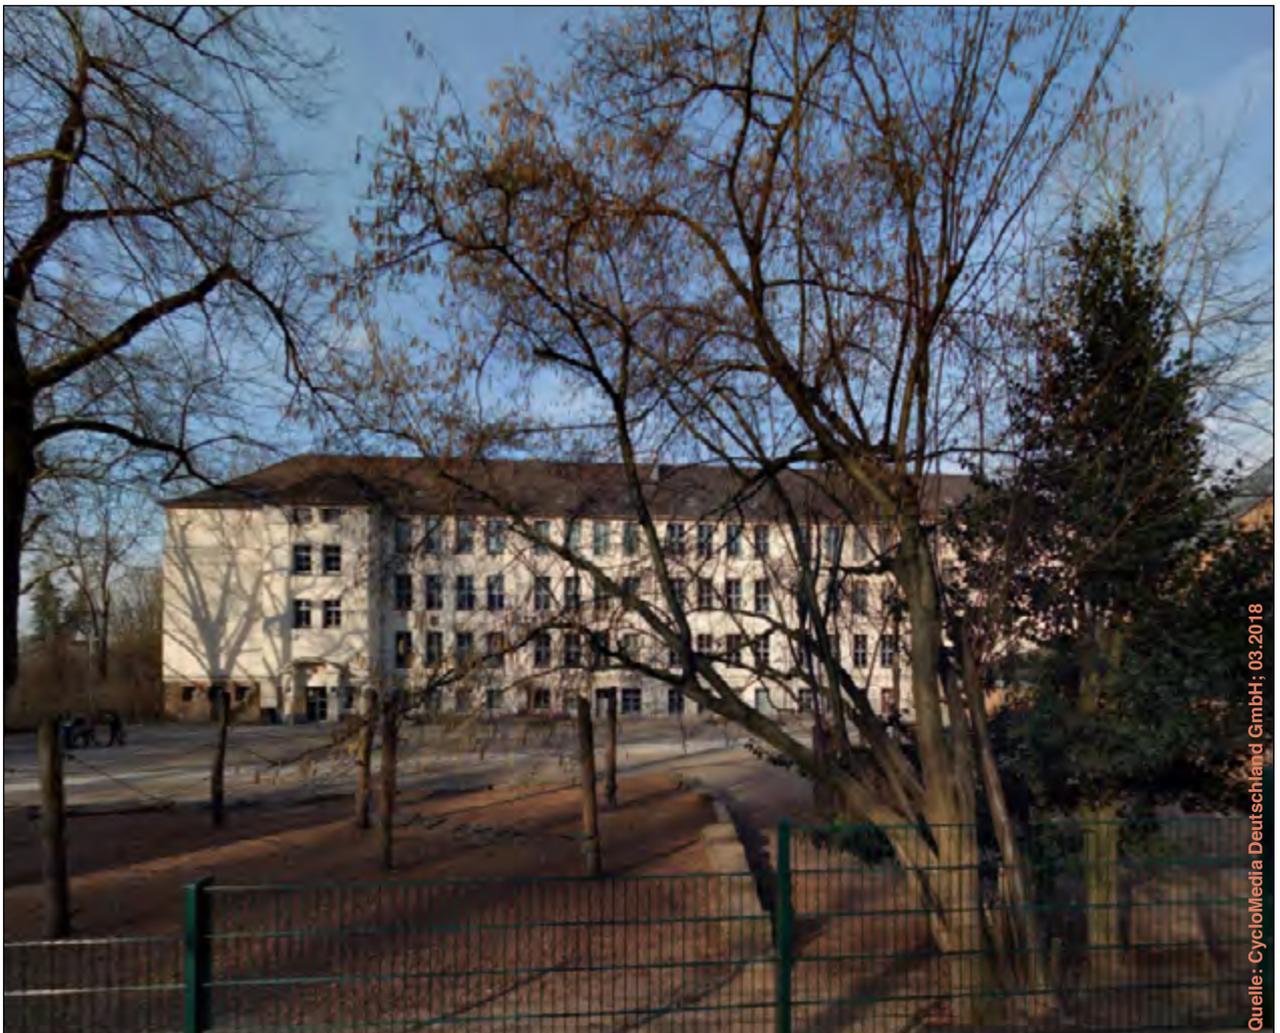
**DATENBLATT:****STRASSE/NR:** TILSITER STRASSE 20**STADTTEIL:** HOLTHAUSEN**BAUJAHR:** 1914**ARCHITEKT:** k.A.**BAUHERR:** STADT MÜLHEIM**NUTZUNG:** SCHULE**KURZTEXT:**

Die Hölterschule wurde 1914 in landschaftlich bis heute prägnanter Lage im Rumbachtal erbaut. Zunächst nach dem populären Reichsmarschall Paul von Hindenburg benannt, wurde sie als achtklassiges Schulgebäude mit drei Vollgeschossen mit symmetrischer Fassadengliederung unter einem Walmdach errichtet. Nach Süden, zum Schulhof ist die Lochfassade durch zwei vorspringende Treppenhäuser gefasst, nach Norden springt ein sieben Achsen breiter Mitteltrakt mit Pilaster-Kolossalordnung vor. Dieser ist nachträglich durch ein Geschoss mit Zinkblechummantelung aufgestockt. Zur nördlichen Talseite steht das Gebäude auf einem hohen Werksteinsockel mit Rundbogenfenstern.

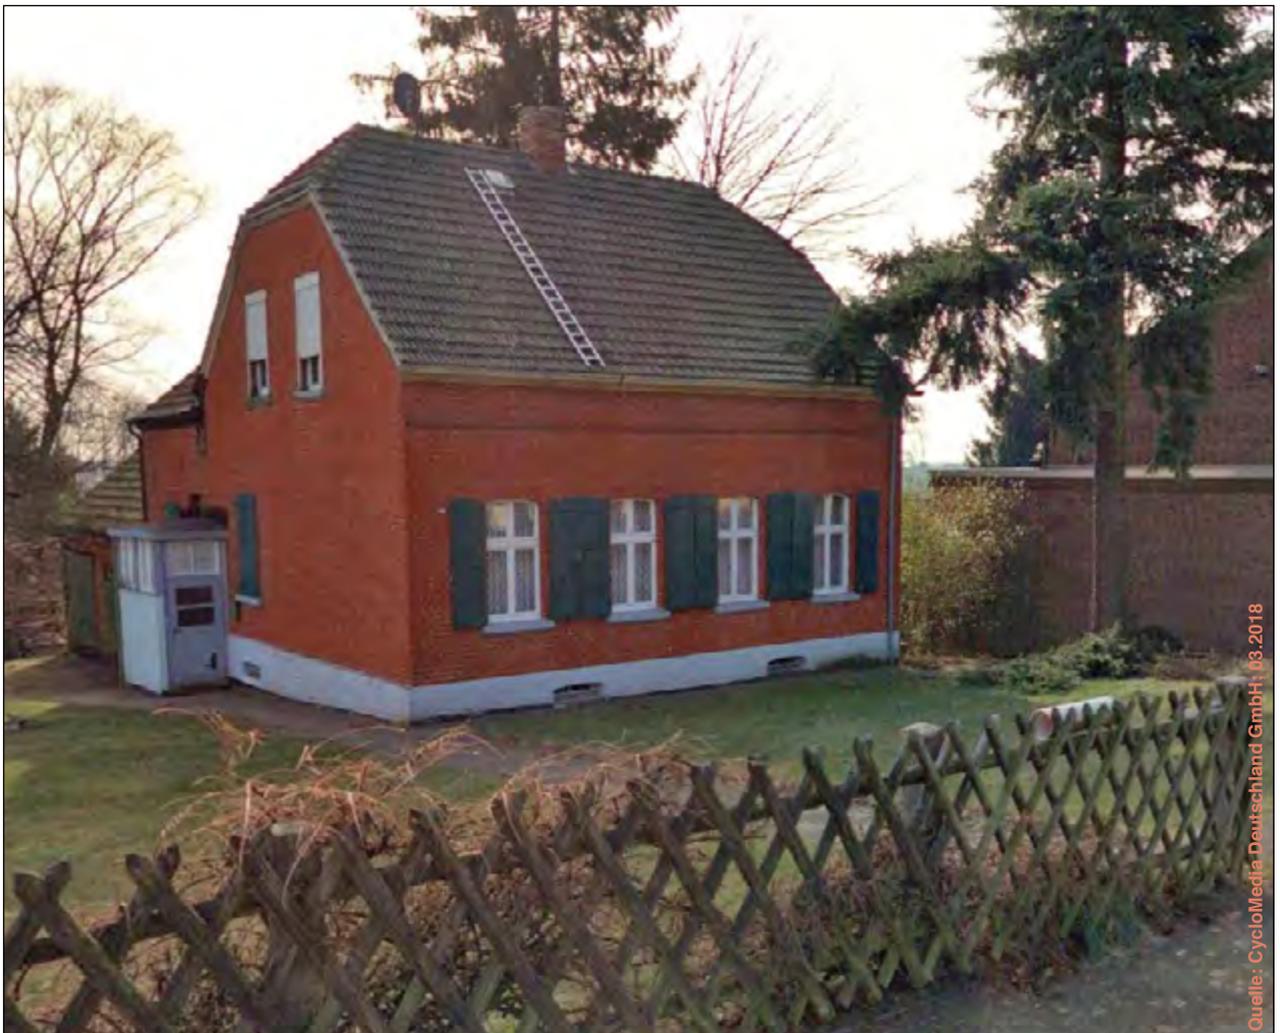
Das ziegelsichtige Wohnhaus Tinkrathstraße 86 steht als ländliches historisches Gebäude inmitten einer vorrangig aus Bauten der 2. Hälfte des 20. Jhs. bestehenden Bebauung oberhalb des Rumbachtals.

Das traufständige Gebäude mit Krüppelwalm zeigt zur Straße vier gleichmäßige Fensterachsen und einen hohen, durch ein Ziegelband abgesetzten Drempel. Talwärts schließt ein kleiner Stallanbau an, am Ostgiebel ist ein kleiner hölzerner Windfang ergänzt.

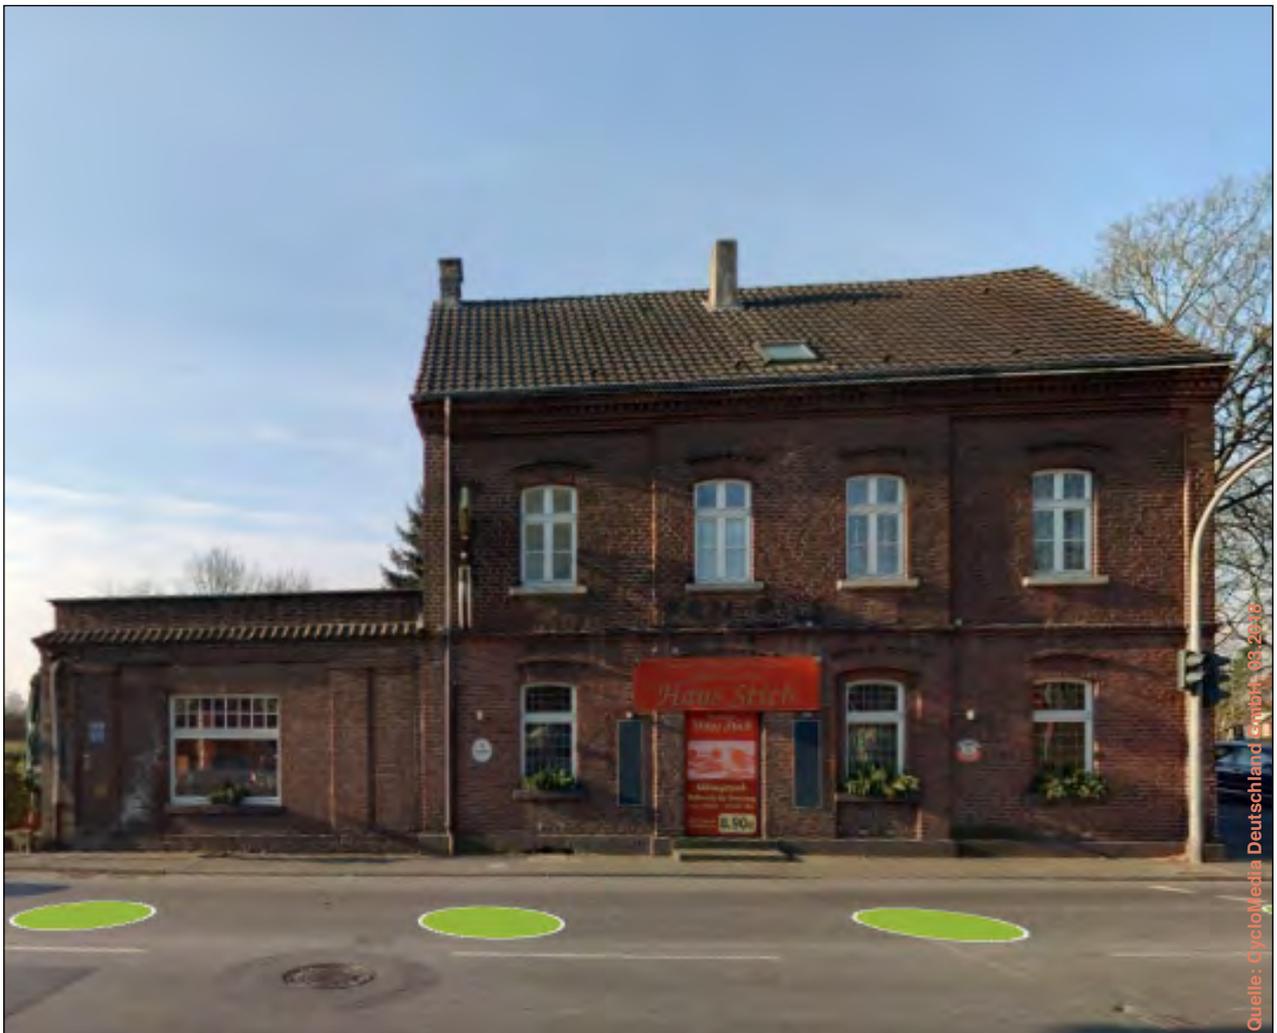
Das zweigeschossige Gebäude steht an der ehemaligen Chaussee von Mülheim nach Bredene, an dessen Querung mit dem Bachlauf Im Look. Das ziegelsichtige Gebäude ist zweigeschossig und traufständig, die vierachsige Fassade integriert einen mittigen, zweiachsigen Risalit. In diesem liegt der straßenseitige Zugang. Nach Osten ist das Gebäude – vermutlich für die langjährige Gastronomienutzung – um einen breiten, eingeschossigen Anbau erweitert. Dieser ist ebenfalls ziegelsichtig, aber durch Wandvorlagen gegliedert. Der Hauptbau ist ländlicher Tradition folgend mit Zahnfries, Geschossge-sims und Segmentbögen mit Verdachung gestaltet. Das Gebäude wurde in der Denkmalinventarisierung 1979 dokumentiert, siehe StA Mülheim, Sign. 1361/2080.

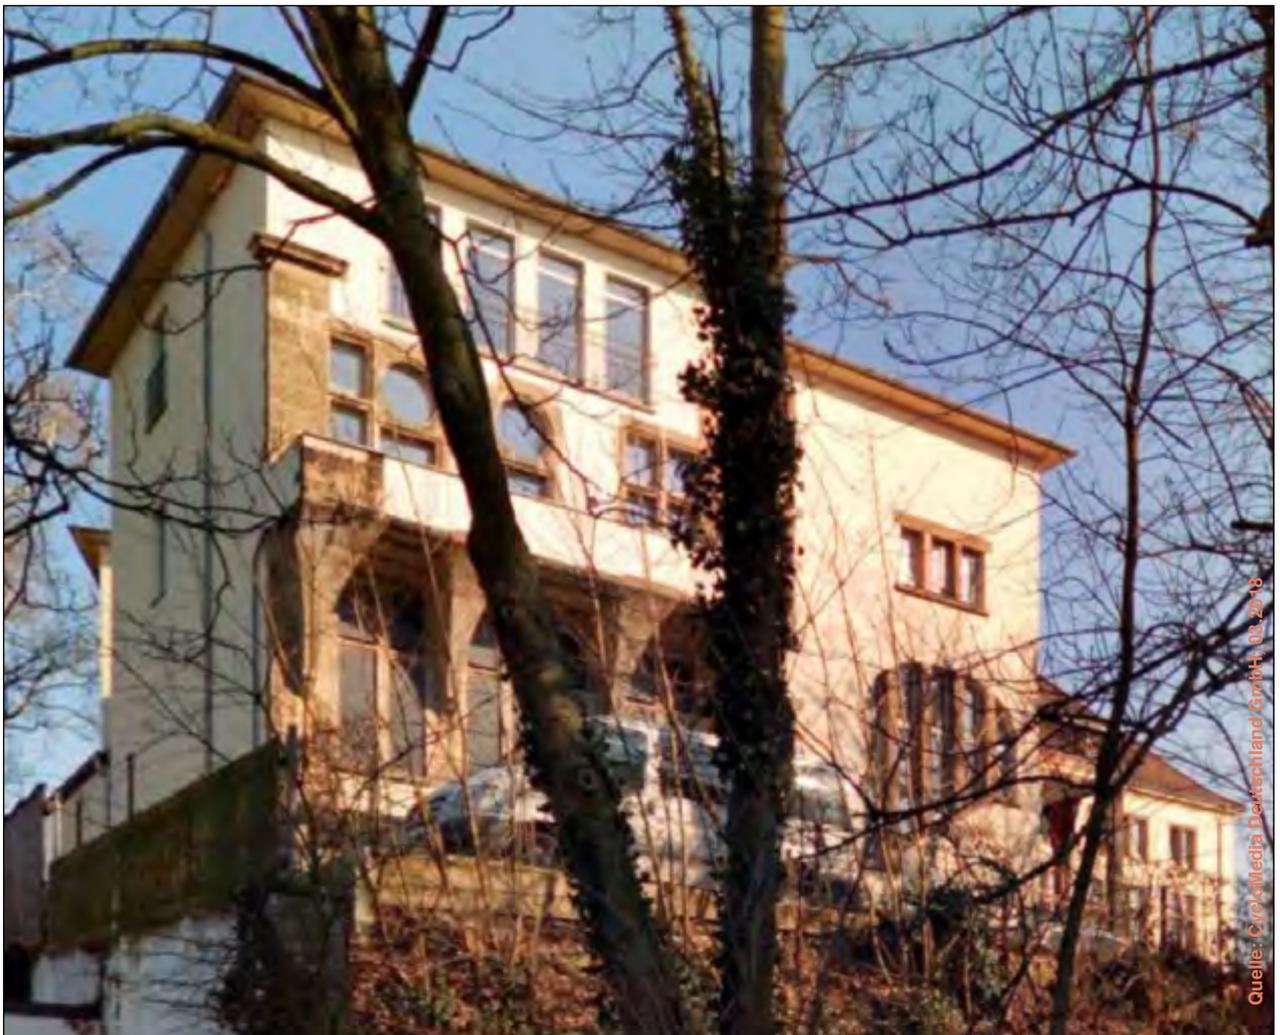
Das in topografisch reizvoller Lage erbaute Ursprungsgebäude soll ein dem Arch. Franz Hagen zugeschriebenes Ausflugslokal gewesen sein. Es wurde 1904 durch Johann Leonhard und seine Frau Margarete geb. Stinnes erworben und in die Leonhard-Stinnes-Stiftung eingebracht, um dort eine Klinik für mittellose Augenranke zu errichten. Das mehrfach veränderte Gebäude wurde ab den 1980er-Jahren von städtischen Einrichtungen genutzt und 2009 bis 13 von der Stiftung umgebaut und erweitert, um als Haus der Stadtgeschichte zu dienen. Das Gebäude wurde in der Denkmalinventarisierung 1979 dokumentiert, siehe StA Mülheim, Sign. 1361/2117.

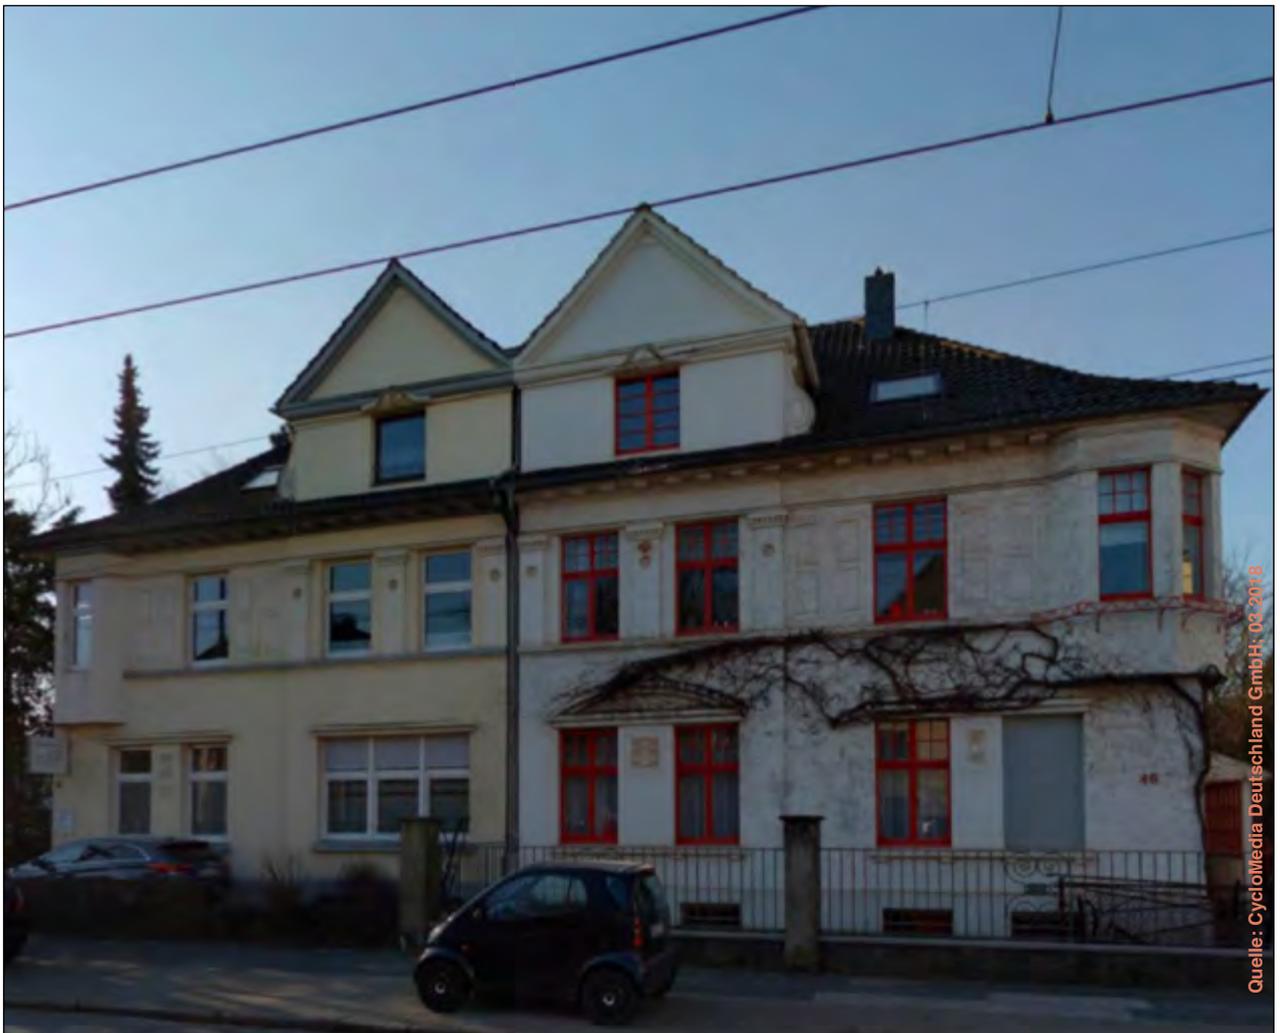
Die im Grundriss vermutlich spiegelsymmetrischen, in der Straßenfassade leicht variierten Häuser bilden ein prägnantes reformhistoristisches Doppelhaus. Die Fassaden sind durch Pilaster und Kassettierungen, durch die OG-Eckerker und den Zwerchhaus-Doppelgiebel ansprechend gegliedert. Bei Haus Nr. 46 sind vermutlich die historischen Fenster erhalten (wenn auch unpassend lackiert), im Haus Nr. 48 unpassend ersetzt. Die Traufe des auschwingenden Walmdachs ist unterseitig mit Konsolen verziert.

Das Gebäude wurde in der Denkmalinventarisierung 1979 dokumentiert, siehe StA Mülheim, Sign. 1361/2170.
