## 2.1 EINLEITUNG

## 2.2.1 DENKMALE – GESTÖRTES ERSCHEINUNGSBILD / GEFÄHRDET (EXEMPLARISCH)

2.5.2 OBJEKTBLÄTTER DENKMALWERTE OBJEKTE

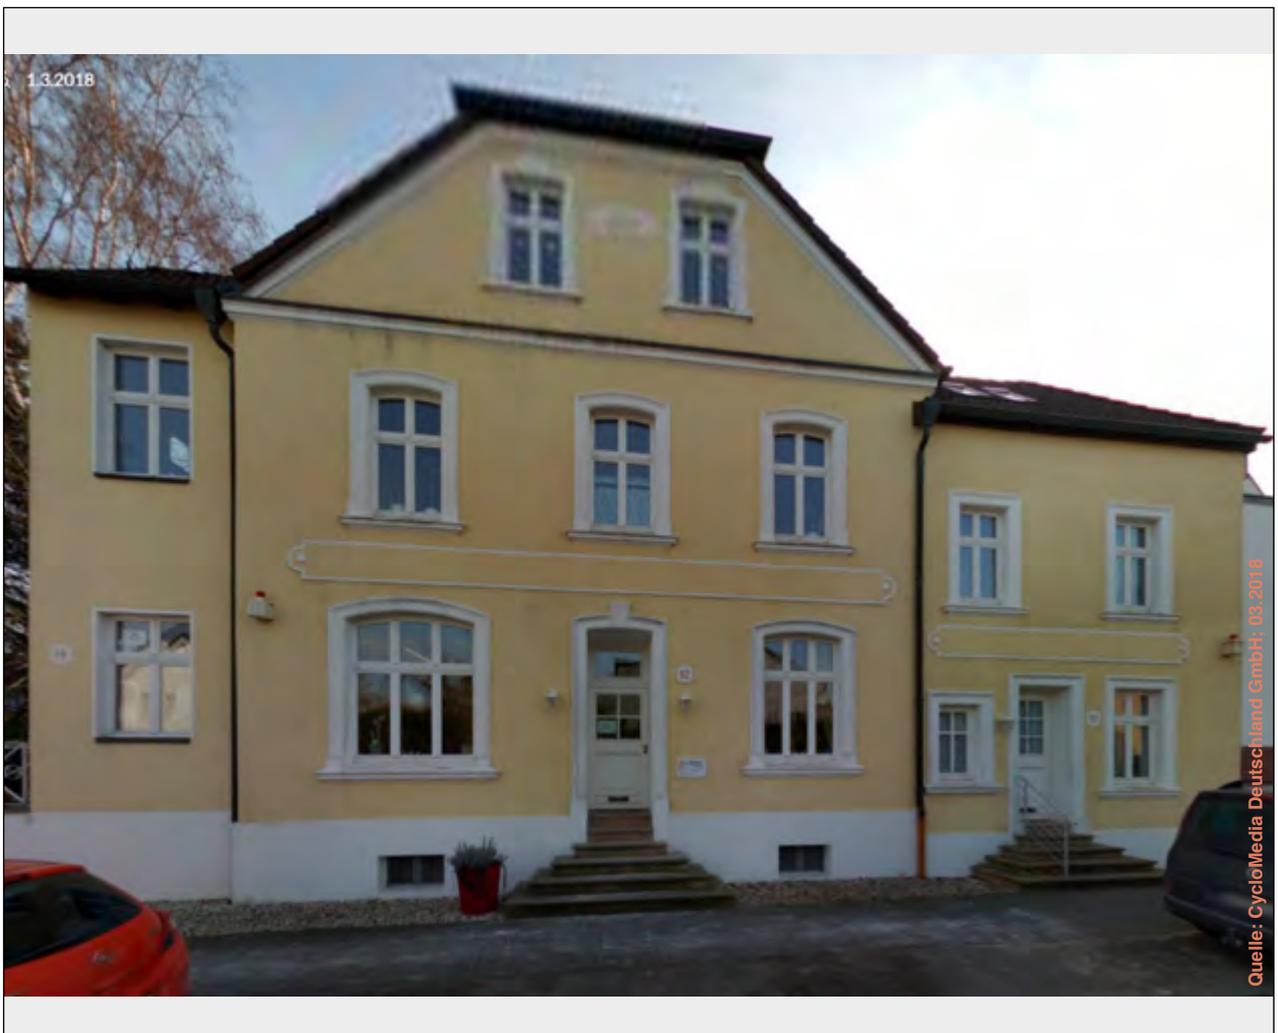
**DATENBLATT:****STRASSE/NR:** WITTEKINDSTRASSE 10, 12, 14**STADTTEIL:** HOLTHAUSEN**BAUJAHR:** 1900**ARCHITEKT:** k.A.**BAUHERR:** k.A.**NUTZUNG:** WOHNEN**KURZTEXT:**

Das prägnante giebelständige Wohnhaus mit Krüppelwalm ist augenscheinlich eine ehemalige Gaststätte, deren giebelbreites Schriftfeld erhalten ist. Der dreiachsige Straßengiebel mit mittigem Eingang schließt in einem gesimsgerahmten Giebel ab. Die Nr. 10 ist ein traufständiges Nebengebäude, ebenfalls mit breiten Schriftfeld. Seitlich der Nr. 12 ist (mit der Nr. 14) ein jüngerer einachsiger Anbau angefügt, der evtl. das OG erschließt. Die Zusammengehörigkeit der beiden älteren Bauten ist durch die einheitlich gestrichene Putzfassade und Details wie die ähnlichen Stuckrahmungen an Hauptbau und Nebengebäude unterstrichen.

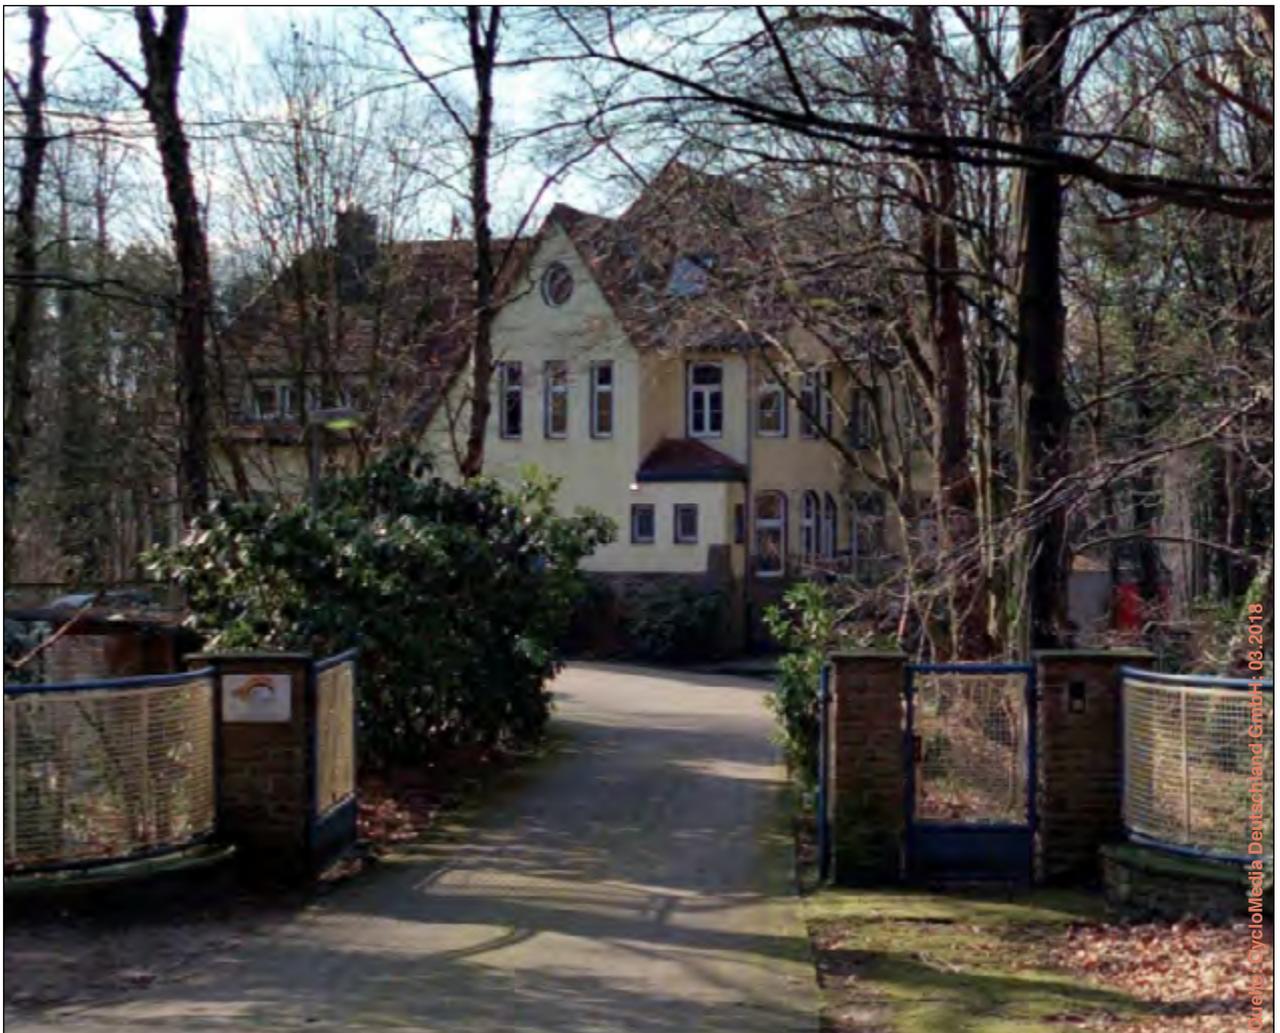
**DATENBLATT:****STRASSE/NR:** WORRINGER REITWEG 8**STADTTEIL:** BROICH**BAUJAHR:** UM 1900**ARCHITEKT:** k.A.**BAUHERR:** CHR. WEUSTE**NUTZUNG:** WOHNEN/SOZIALES**KURZTEXT:**

Das Wohnhaus Worringer Reitweg 8 liegt als gehobener wirtschaftsbürgerlicher Wohnsitz inmitten des zusammenhängenden Duisburg-Mülheimer Stadtwaldes, in Randlage der Broich-Speldorfer Gartenstadt AG. Als Eigentümer ist um 1910 ein Fabrikbesitzer Chr. Weuste eingetragen, der auch Flächen in die Gartenstadt AG einbrachte. Er war verm. (Mit-)Inhaber der Duisburger Chr. Weuste & Overbeck GmbH, einer Spezialfirma für elektrische Spezialmotoren vorrangig für die Montanindustrie (1926 von Thyssen & Co. erworben). Die malerisch konzipierte Villa wurde u. a. 1963 durch die Stadt Mülheim umgebaut und dient heute als soziale Einrichtung.

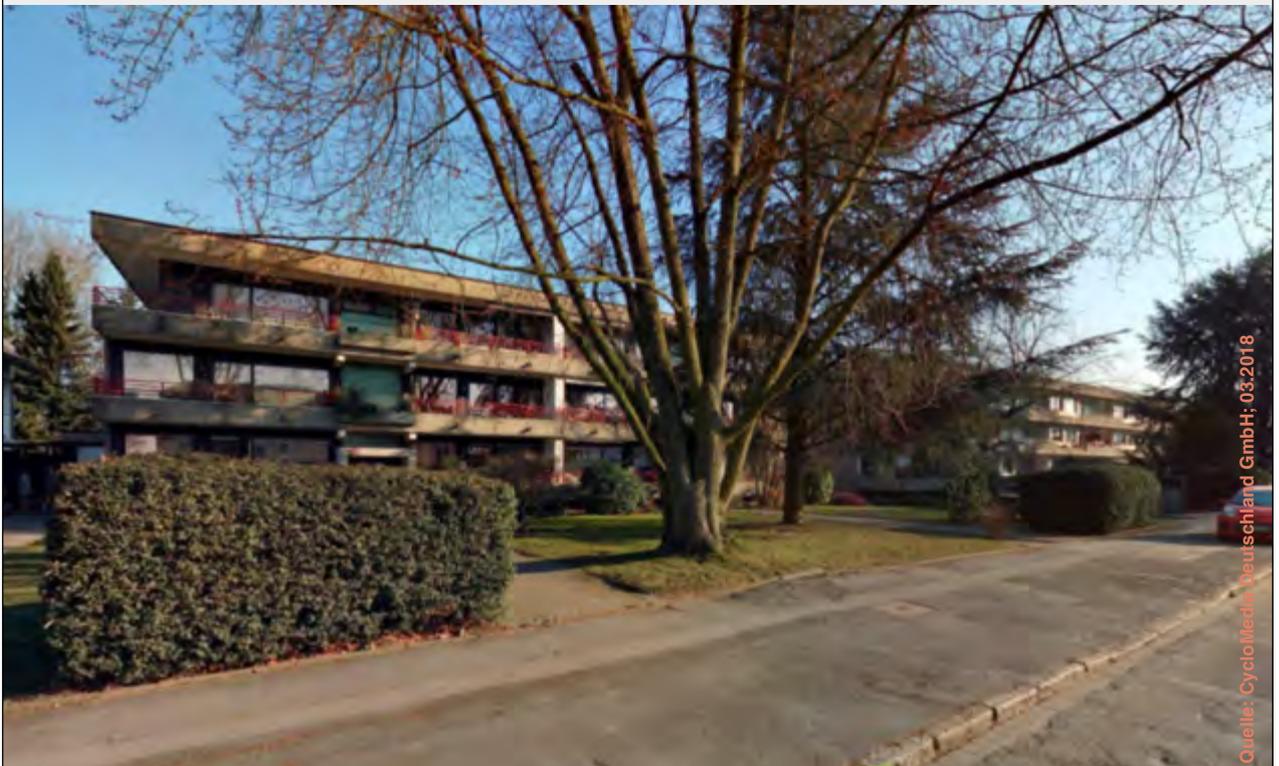
Die in zwei Abschnitte geteilte Eigentumswohnanlage ist durch die charakteristischen Brüstungs- und Attika-Betonglieder als stark horizontale Anlage entlang der Zeppelinstraße wahrnehmbar. Die spätmoderne Anlage mit umlaufenden Balkonen wurde durch den Architekten Bussmann als Projektentwickler (Nr. 121-123) bzw. durch einen schweizerischen Bauträger (Nr. 115-119) errichtet. Die Einbettung in die zeitgenössische Freiraumgestaltung ist ebenfalls qualitativ.

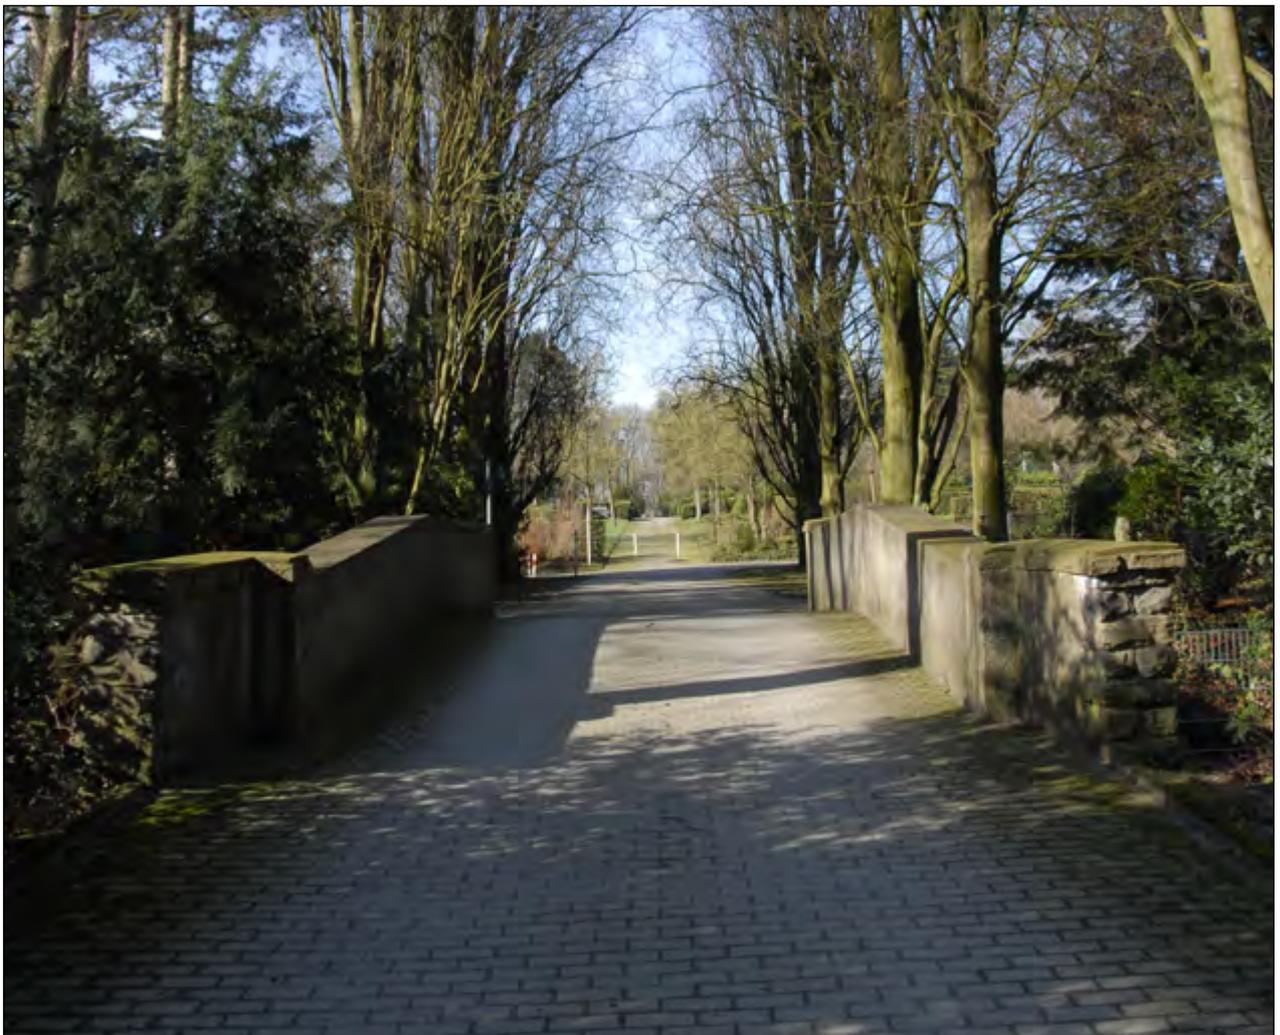
**DATENBLATT:****STRASSE/NR:** ZEPPELINSTR. 132**STADTTEIL:** HOLTHAUSEN**BAUJAHR:** UM 1924**ARCHITEKT:** k.A.**BAUHERR:** STADT MÜLHEIM**NUTZUNG:** INFRASTRUKTUR**KURZTEXT:**

Der Hauptfriedhof Mülheim besteht aus einem Hauptteil und einem in den 1920er-Jahren angelegten Erweiterungsteil, in dem auch die kleinere, ältere Kapelle steht. Beide Friedhofsteile trennt der Philosophenweg, der als eingetiefte Rad- und Fußwegeverbindung von drei Brücken überspannt ist.
