## Vorläufiger Abschlussbericht

### Bauhistorische Untersuchung „Tersteegenhaus“ 45468 Mülheim an der Ruhr, Teinerstraße 1

#### Abbildungsteil

(Stand: 27.09.2019)

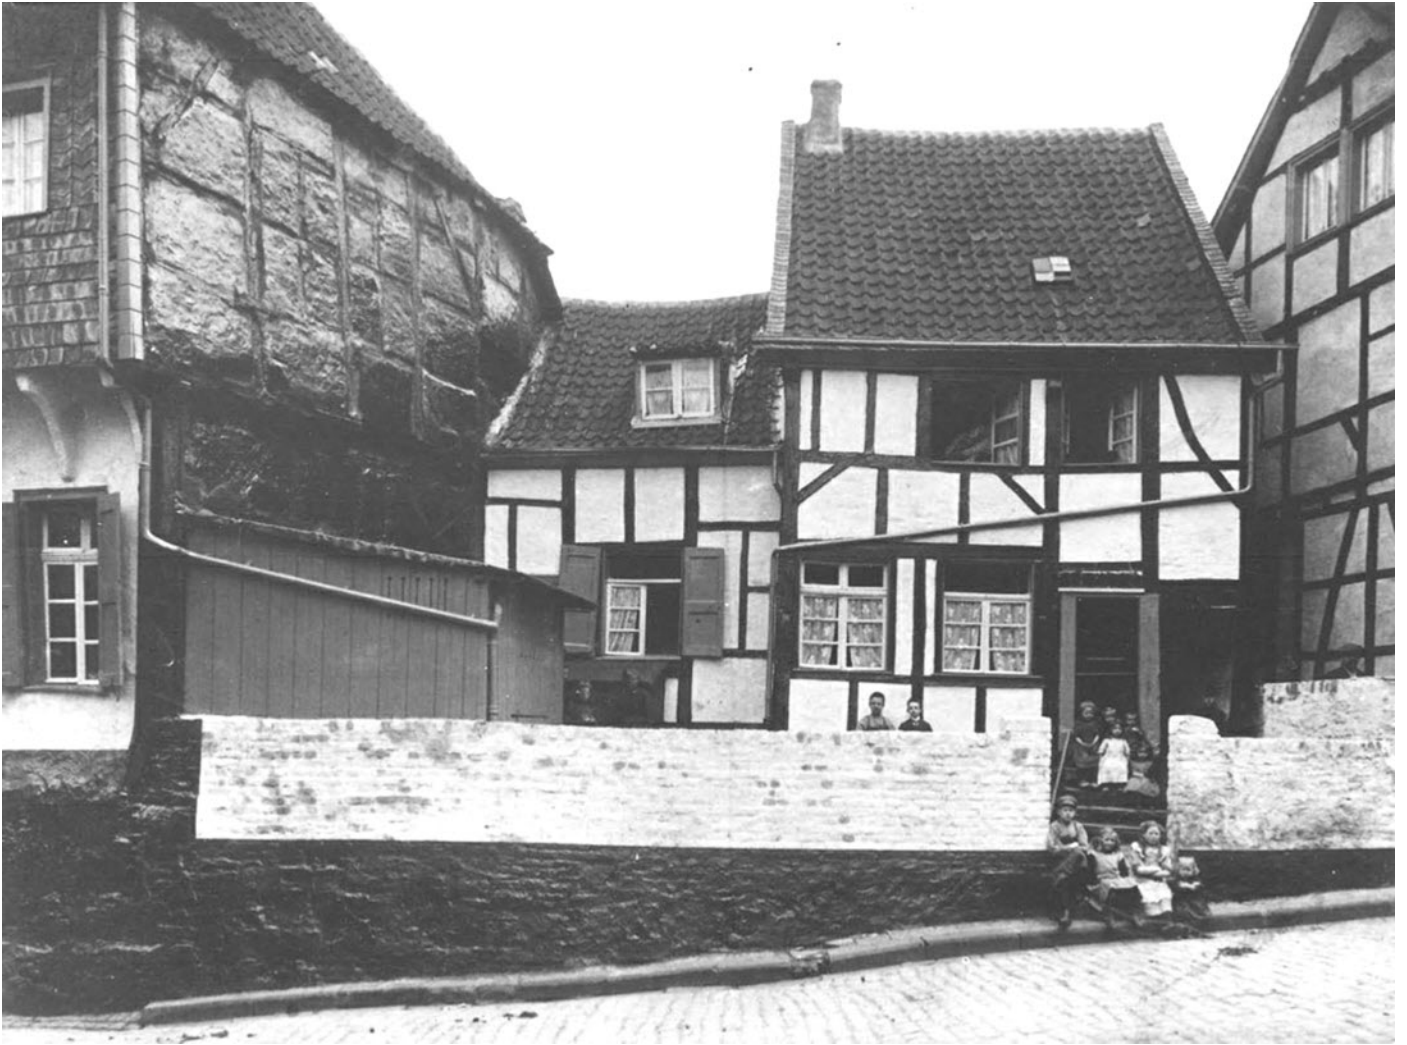
Abb. 6  
Tersteegenhaus, Südseite, Postkarte von 1915 (Stadtarchiv Mülheim)  
Die Handwerkerwohnhäuser wurden 1937/38 abgerissen.

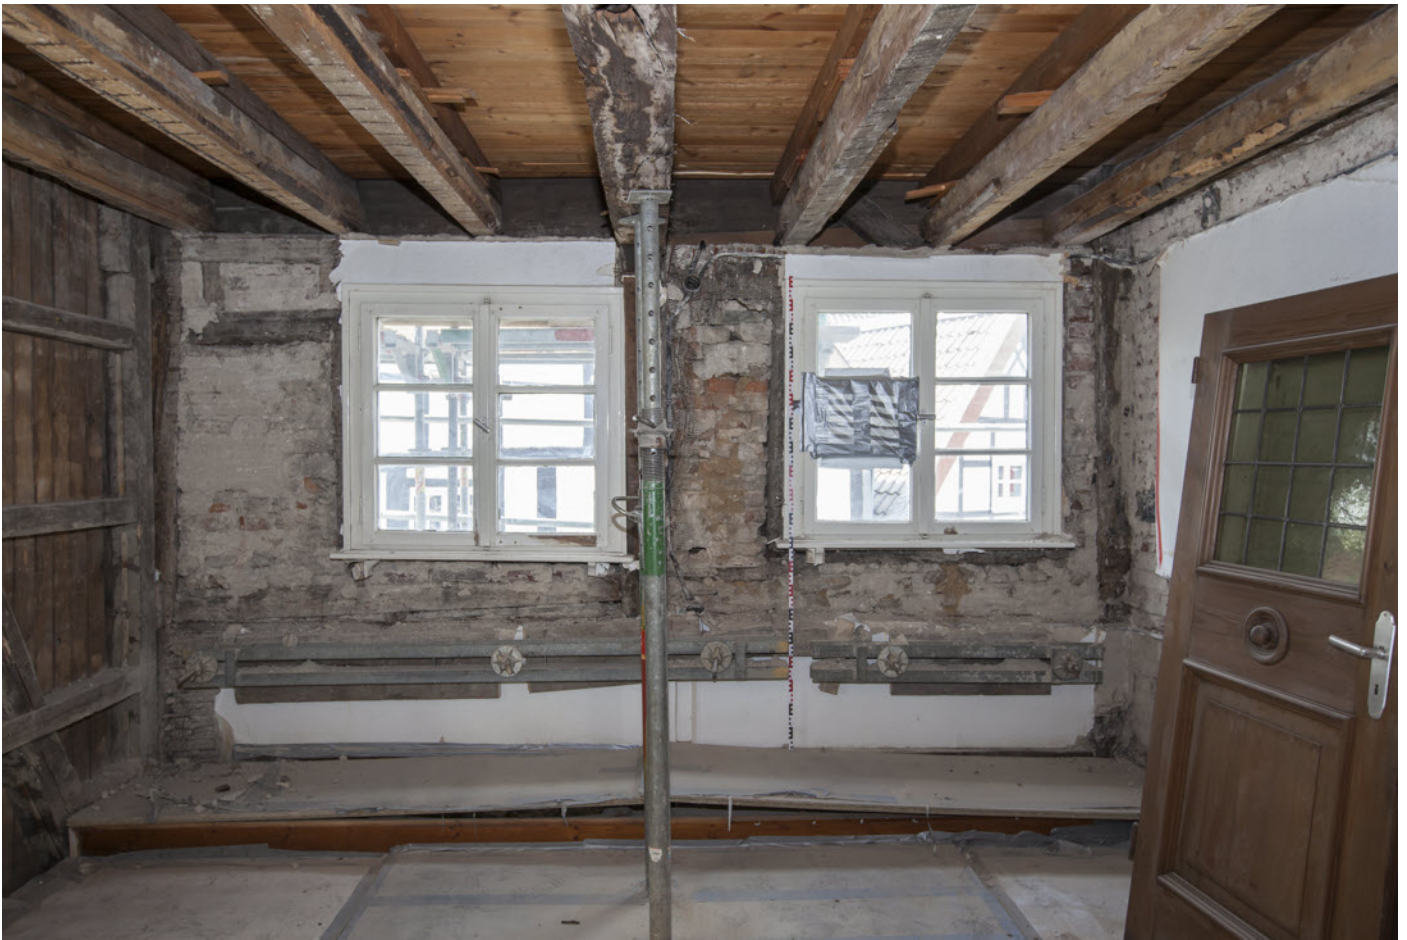
Abb. 18-20

OG der westlichen Traufseite im Bereich 106d, unten gut erkennbar die Fensteröffnungen und eine der Knaggen der Innenwand, Fotos: ASE

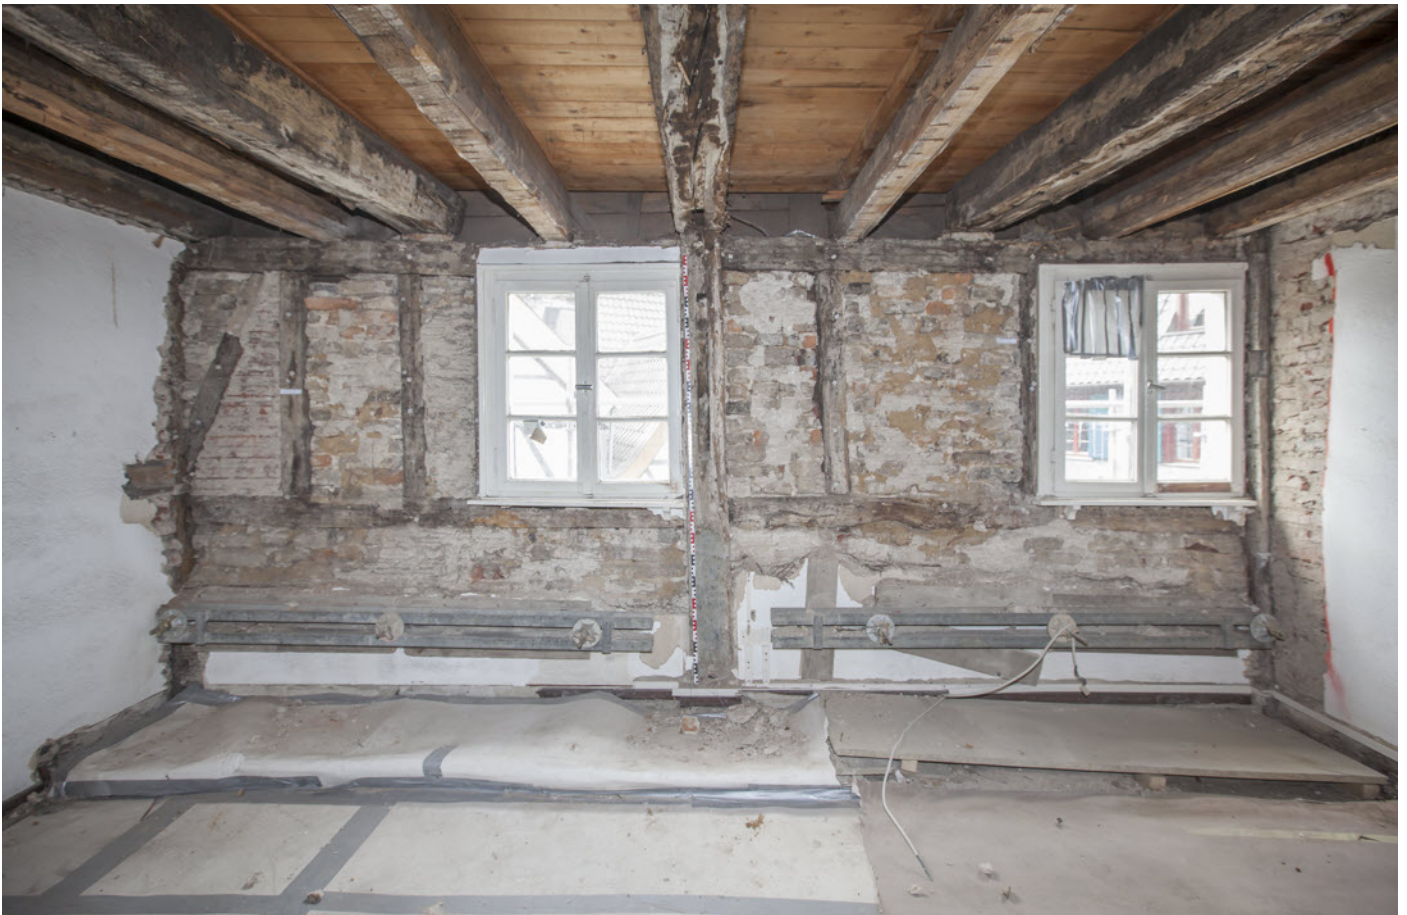
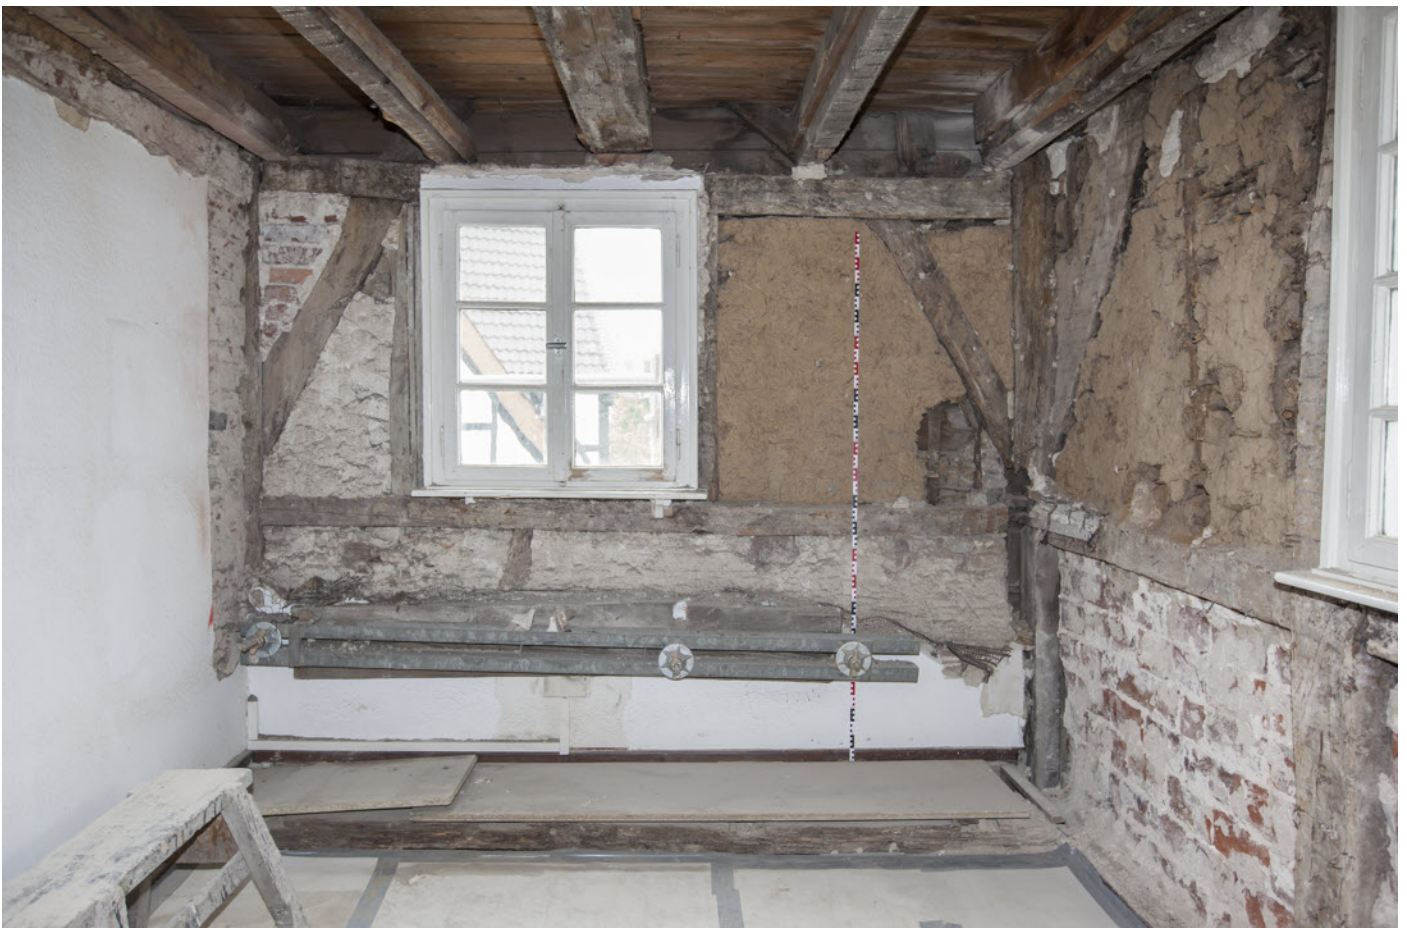
Abb. 19/20

OG der westlichen Traufseite im Bereich 107c (oben) und 102b (unten). Freigelegt sind Fensteröffnungen im OG der Westseite sowie die Kopfstreben. Fotos: ASE

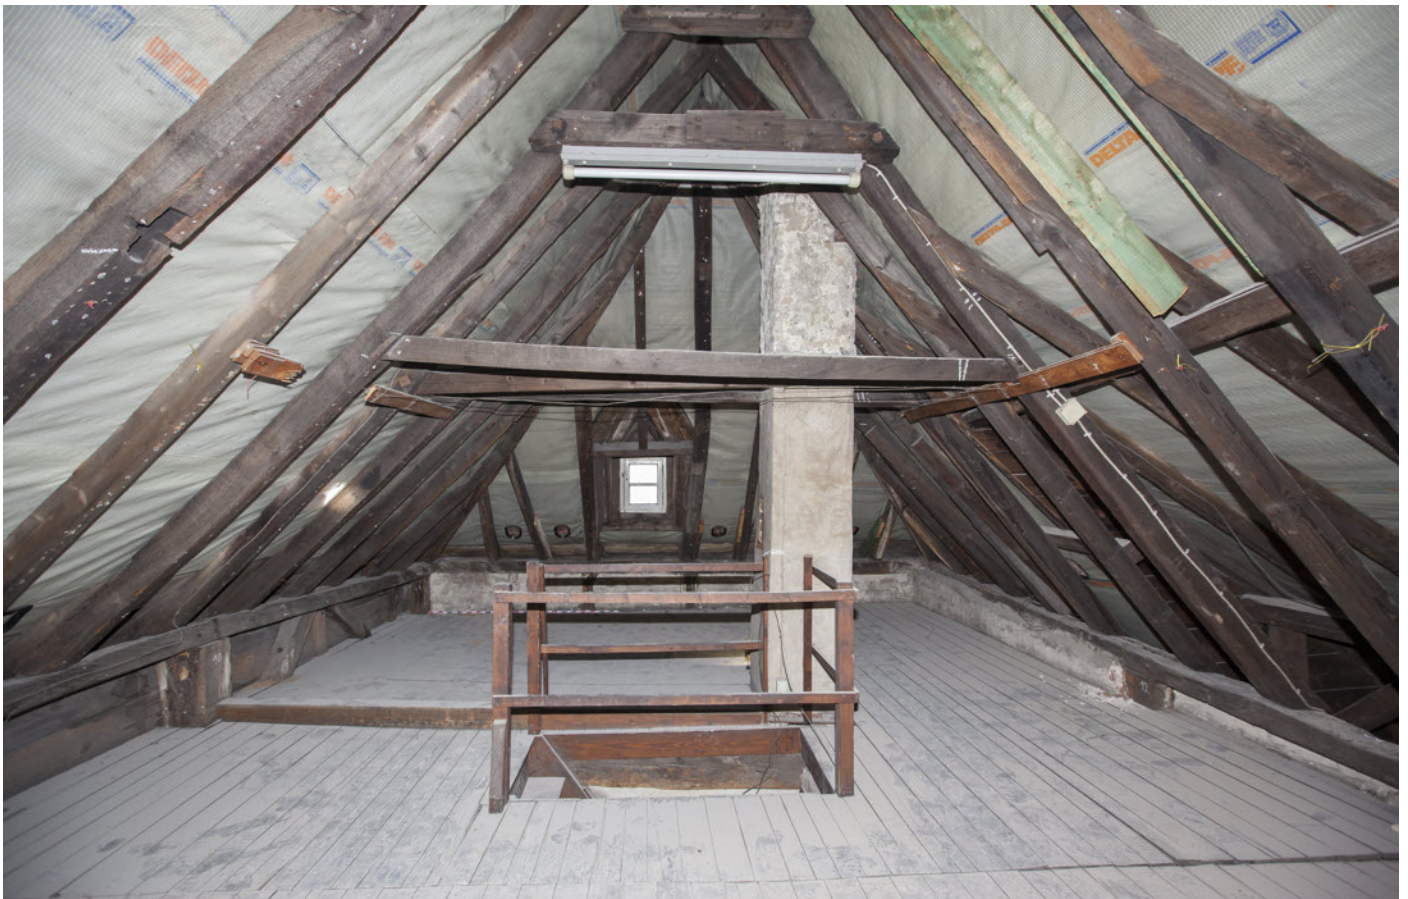
Abb. 27-28

Dachraum, Befunde in den Rähmen.

Oben: markierte Zapfenlöcher des ursprünglichen Nord-Giebeldreiecks

Unten: Markierungen an den zweitverwendeten Sparrenstücken und dem ehemaligen Giebelsparren des Nordgiebels,

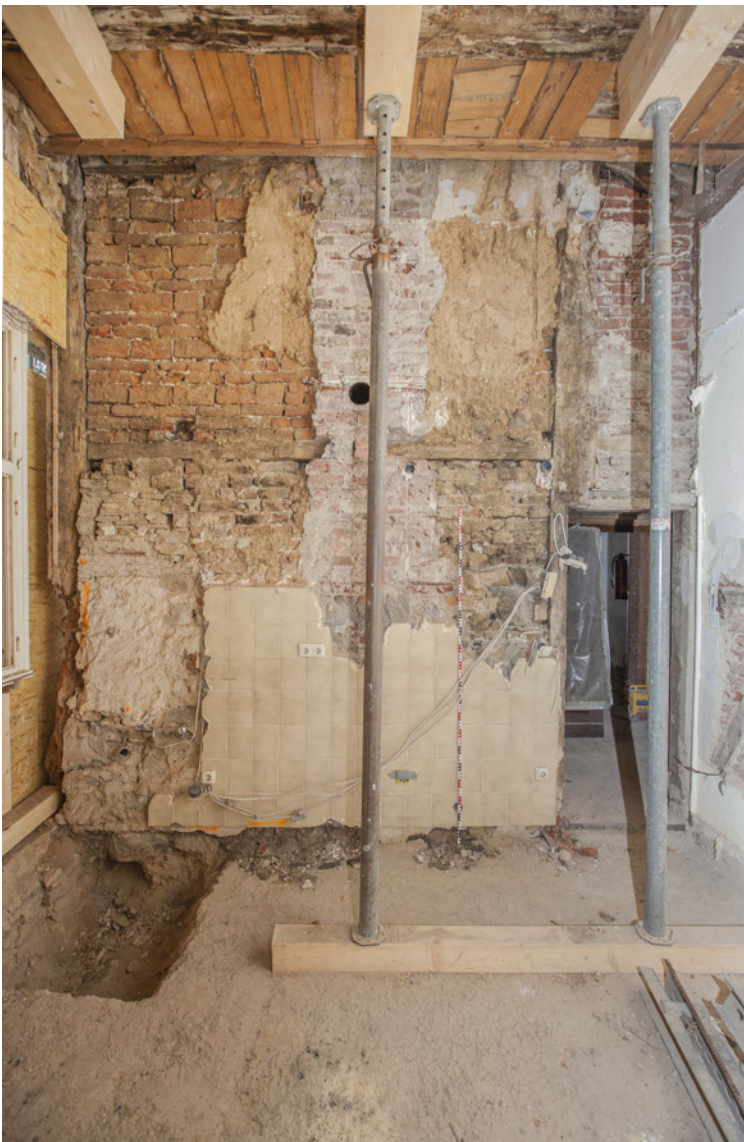
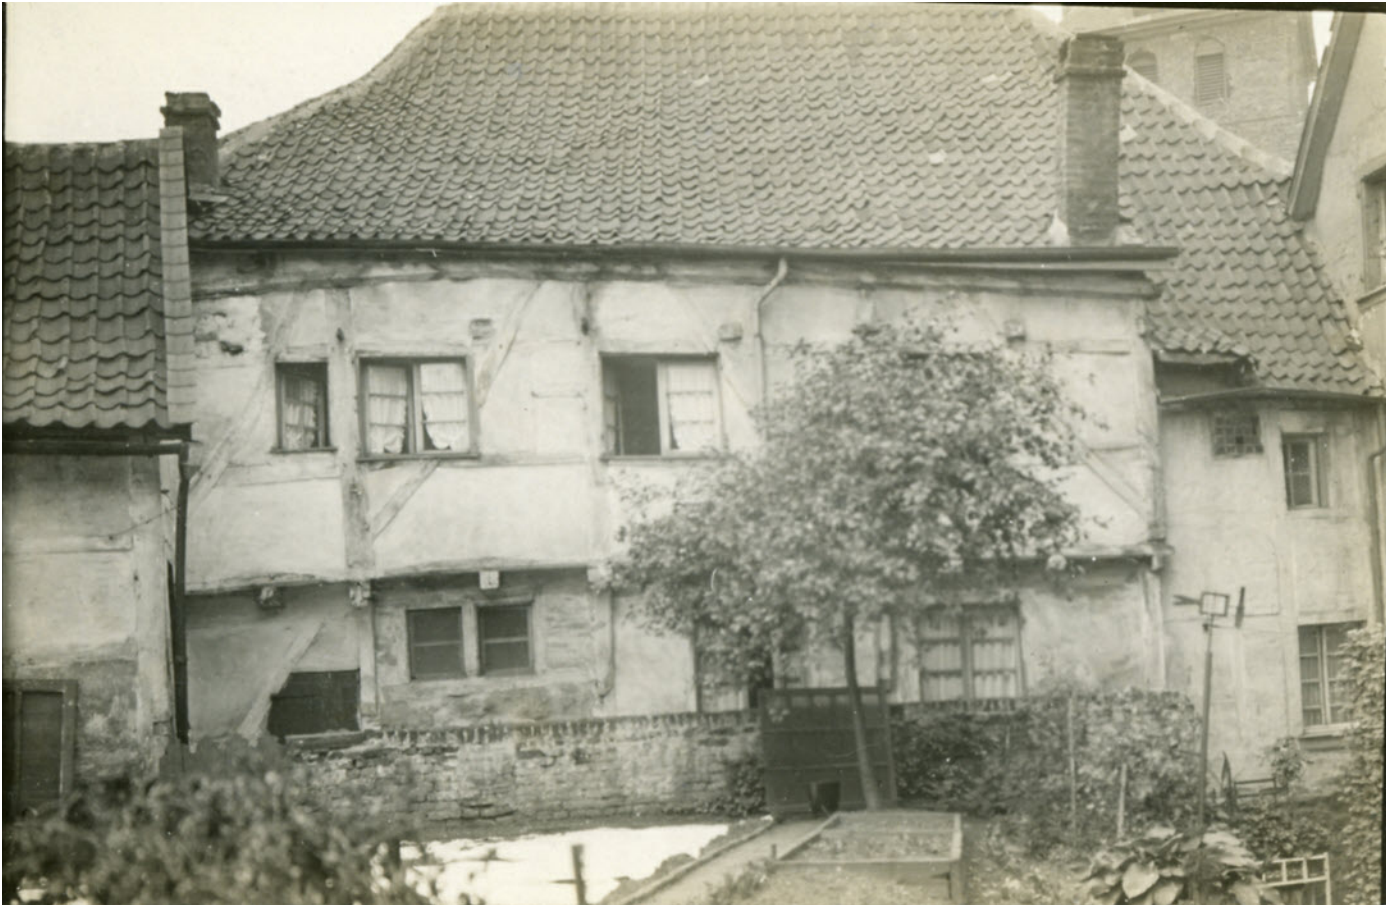
Abb. 31-33

Oben: Ehem. Abseite in einer historischen Fotografie (Stadtarchiv Mülheim)

Unten: Gewölbekeller unter der Nordwestecke des Kernbaus. Breite Nische zur Teinerstraße und Befund in der Laibung durchlaufender Oberflächen. Fotos: ASE

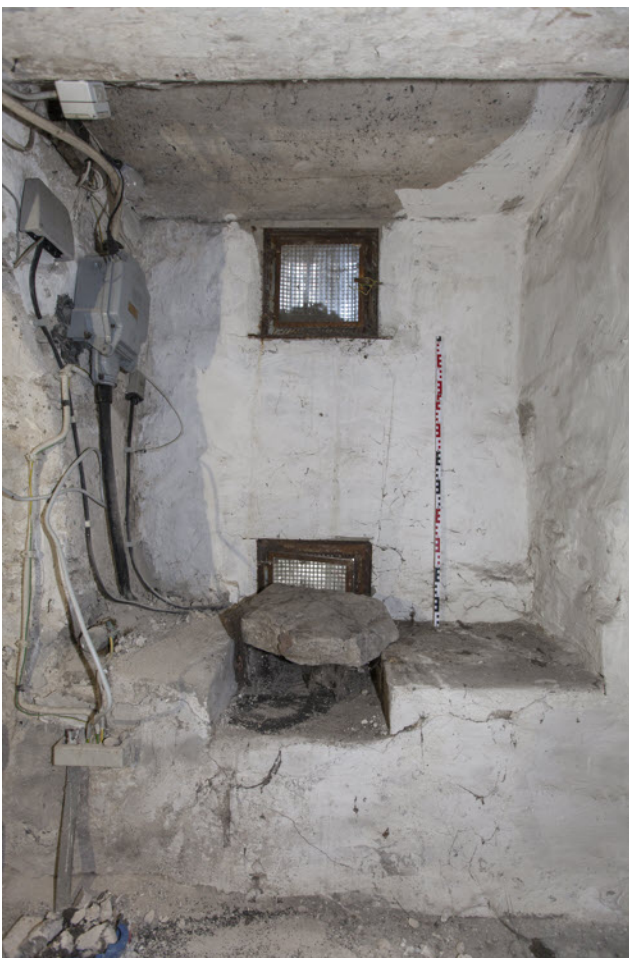
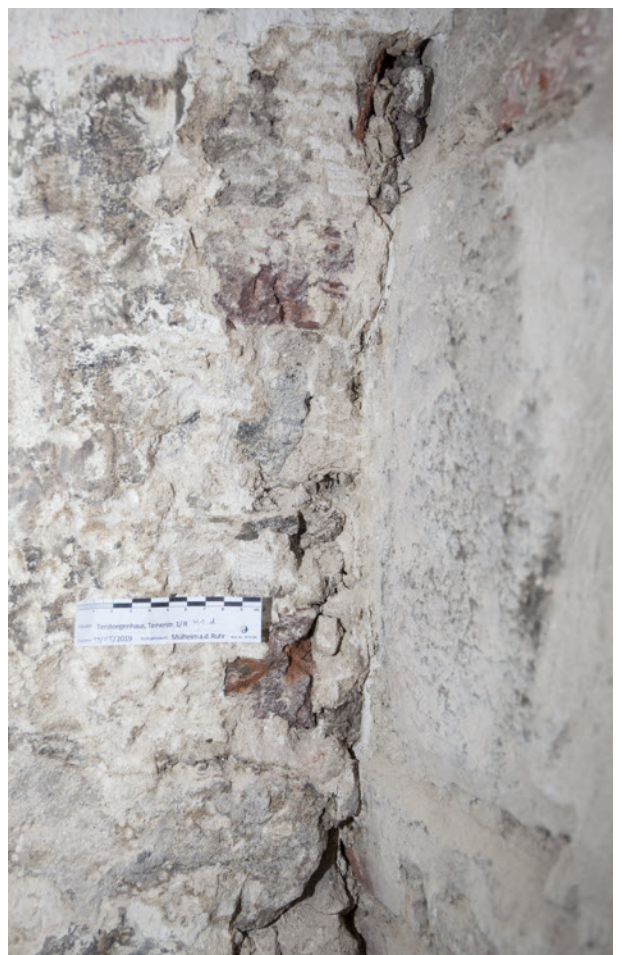
Abb. 34-35  
Gewölbekeller unter der Abseite mit nachträglicher Teilung und Nutzung als Luftschutzkeller; unten: südliche Stirnmauer  
Fotos: ASE
